บทที่ 3

สภาพสิ่งแวดล้อมปัจจุบัน

3.1 บทนำ <<กลับไปยังสารบัญ

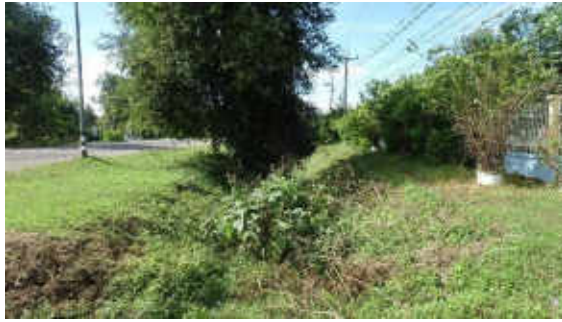
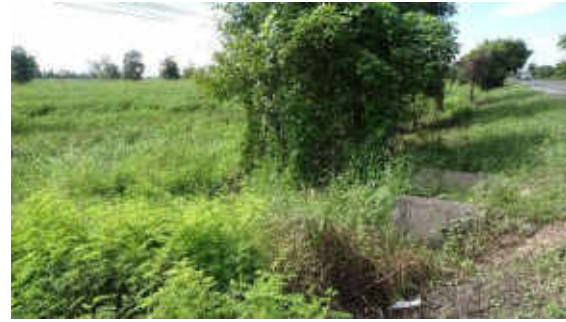
สภาพปัจจุบันของร่องน้ำสองข้างทาง

4.1 ระบบระบายน้ำตามยาว มีลักษณะร่องระบายน้ำสองข้างทางของแนวทางหลวงรับน้ำจากผิวจารจรและระบายลงสู่ห้วยตลาด ดังแสดงในรูปที่ 3.4-7

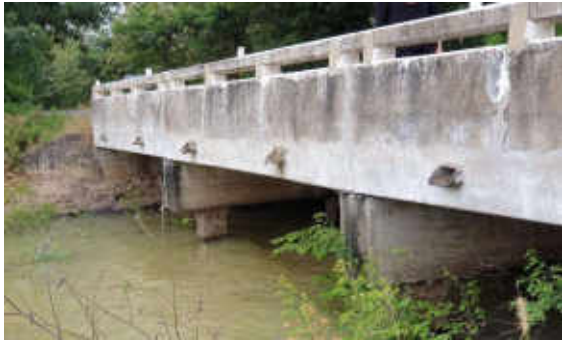
สะพานข้ามห้วยตลาด กม.13+686

4. ระบบระบายน้ำในพื้นที่โครงการในปัจจุบัน แบ่งออกเป็น ระบบระบายน้ำตามยาว และระบบระบายน้ำตามขวาง มีรายละเอียดของระบบระบายน้ำ ประกอบด้วย ท่อลอดกลมจำนวน 3 แห่ง ได้แก่ ที่ กม.11+197.950 กม.11+854.655 และ กม.15+578.484 โดยมีสะพานในพื้นที่โครงการ 2 จุด คือ ที่ กม.13+686.200 และ กม.14+234.000 ขนาด $3 \times 6.00 = 18$ เมตร และ $(1 \times 7.00) + (1 \times 8.00) + (1 \times 7.00) = 22$ เมตร ตามลำดับ ซึ่งทั้งสองสะพานเป็นสะพานข้ามทางน้ำที่เชื่อมห้วยตลาดทั้งสองฝั่งถนนเข้าด้วยกัน โดยมีช่องเปิดของทางน้ำเท่ากับความยาวของสะพาน โดยมีรายละเอียดดังนี้

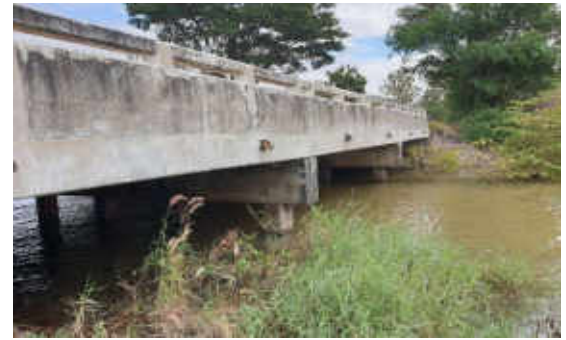
สะพานข้ามห้วยตลาด กม.14+234
