รายงานการประเมินผลกระทบสิ่งแวดล้อม

(ส่วนที่ 2/2)
(ฉบับปกปิดข้อมูลที่มีกฎหมายคุ้มครอง)

ชื่อโครงการ โรงแรม ลา เวล่า เขาหลัก (ส่วนขยาย)
ที่ตั้งโครงการ หมู่ที่ 5 ตำบลคึกคัก อำเภอตะกั่วป่า จังหวัดพังงา
ชื่อเจ้าของโครงการ บริษัท สตาร์โฮม บีช รีสอร์ท จำกัด
ที่อยู่เจ้าของโครงการ 59/1 หมู่ที่ 5 ตำบลคึกคัก อำเภอตะกั่วป่า จังหวัดพังงา

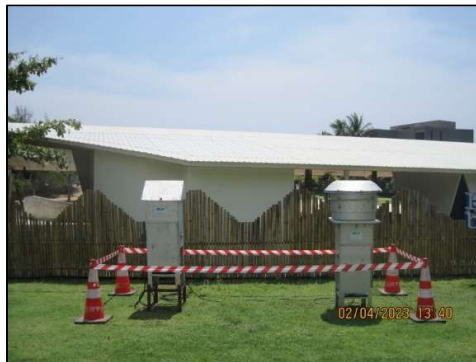
รูปที่ 3-14 การตรวจวัดคุณภาพอากาศบริเวณพื้นที่โครงการ

คุณภาพอากาศในเขตเทศบาลตำบลคึกคัก จากการตรวจวัดปริมาณฝุ่นละอองรวม (TSP) ฝุ่นขนาดเล็ก (PM₁₀) ก๊าซคาร์บอนมอนอกไซด์ (CO) บริเวณพื้นที่โครงการ (ตำแหน่งการตรวจวัดคุณภาพอากาศแสดงดังรูปที่ 3-14) ระหว่างวันที่ 2-5 เมษายน 2566 โดย บริษัท ภูเก็ต เอ็นไวรอนเม้นทอล เซอร์วิส จำกัด มอบหมายให้ บริษัท เอ็นไวรอนเม้นท์ รีเสิร์ช แอนด์ เทคโนโลยี จำกัด เข้าทำการตรวจวัด พบว่า คุณภาพอากาศอยู่ในเกณฑ์มาตรฐาน รายละเอียดผลการตรวจวัดค่าต่างๆ แสดงดังตารางที่ 3-5

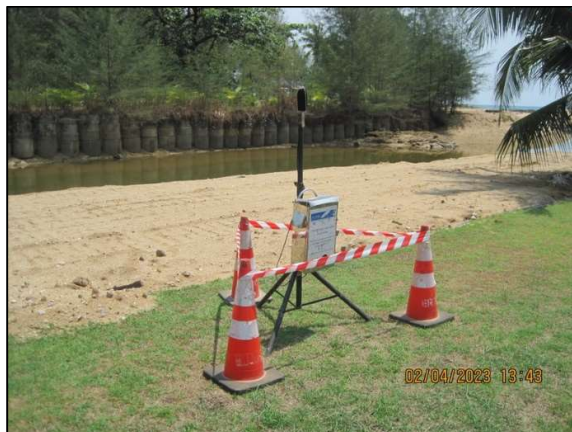
รูปที่ 3-15 การตรวจวัดเสียงบริเวณพื้นที่โครงการ

ระดับเสียงในเขตเทศบาลตำบลคีรีภัก อำเภอดงรัก จังหวัดพังงา จากการศึกษาดูพื้นที่โครงการ ในระหว่างวันที่ 2-5 เมษายน 2566 (การตรวจวัดเสียง แสดงดังรูปที่ 3-15) โดย บริษัท ภูเก็ต เอ็นไวรอนเม้นทอล โซลูชัน จำกัด มอบหมายให้ บริษัท เอ็นไวรอนเม้นท์ รีเสิร์ช แอนด์ เทคโนโลยี จำกัด เข้าทำการตรวจวัด พบว่า ค่าระดับเสียงเฉลี่ย 24 ชั่วโมง และค่าระดับเสียงสูงสุดมีค่าไม่เกินมาตรฐาน รายละเอียดแสดงดัง ตารางที่ 3-6

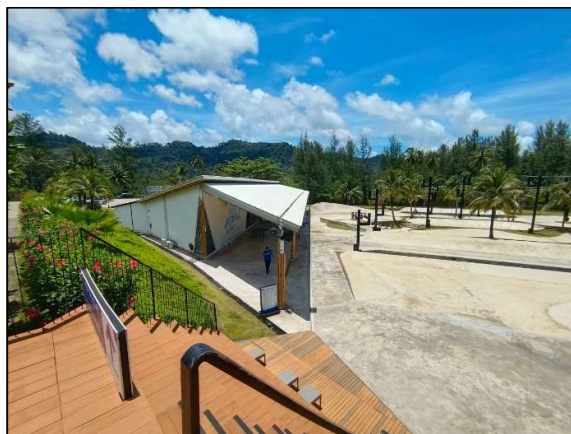
รูปที่ 3-16 สภาพปัจจุบันพื้นที่โครงการส่วนขยาย

สภาพพื้นที่โครงการปัจจุบันเป็นพื้นที่ราบที่มีการก่อสร้างอาคารส่วนเดิมไปแล้ว และพื้นที่ส่วนขยายมีอาคาร คสล. ชั้นเดียว จำนวน 2 หลัง และเป็นลานซีเมนต์พื้นที่ 3-16 ซึ่งเป็นพื้นที่คอนกรีต ดังนั้นจึงไม่พบ พรรณไม้ที่อยู่ในโครงการ แต่อย่างใด

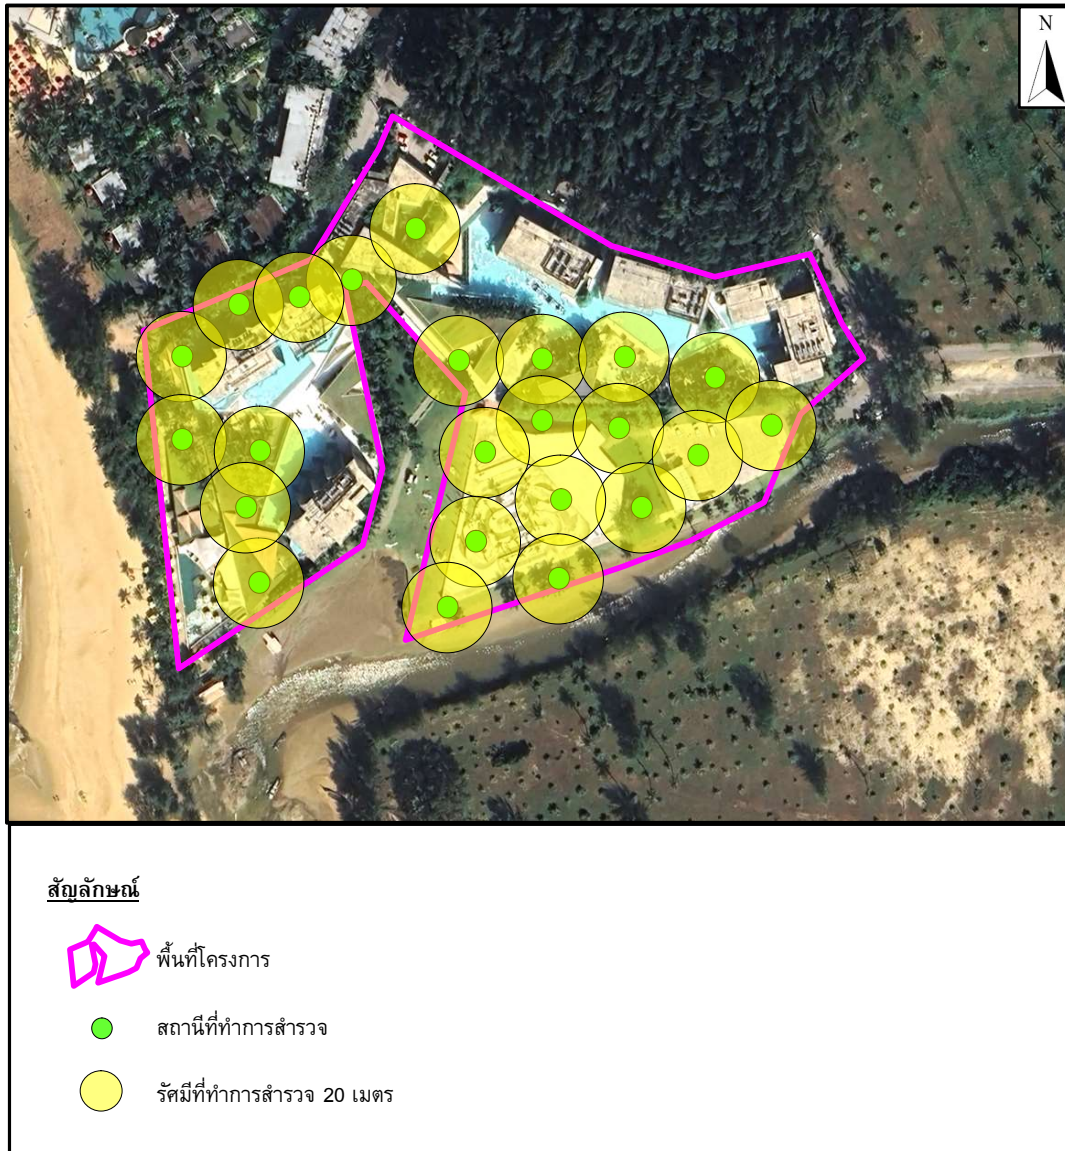
รูปที่ 3-17 สถานที่ทำการสำรวจสัตว์บริเวณพื้นที่โครงการ

การสำรวจชนิดพันธุ์ของ นก (Birds) บริเวณพื้นที่โครงการ ใช้วิธีการสำรวจแบบ Interval Point Count โดยกำหนดจุดให้กระจายสม่ำเสมอในพื้นที่สำรวจ ซึ่งเป็นสถานที่เดียวกันกับที่สำรวจพันธุ์ไม้ในพื้นที่โครงการ สำรวจบริเวณรอบ ๆ เป็นการพบเห็นโดยตรงหรือเสียงร้องของนก และใช้เวลาประมาณ 5-10 นาที/จุด (การจัดการ สำรวจ ติดตามทรัพยากรทางบกและทางทะเล, 2553)

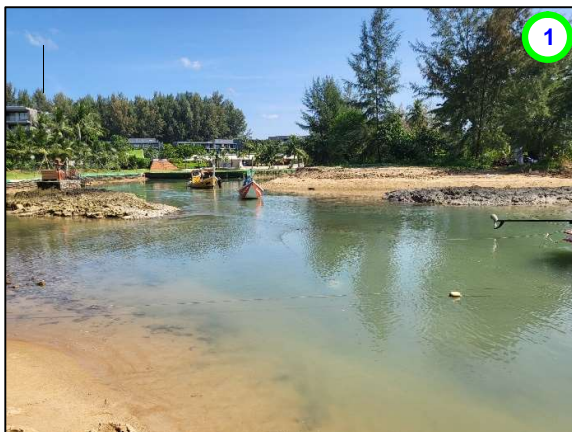
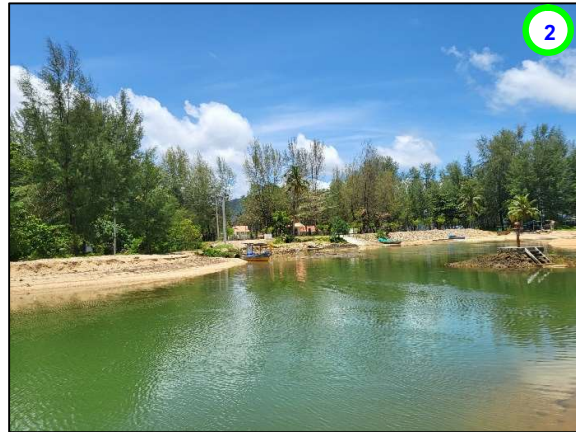
รูปที่ 3-18 แนวคลองบางเหียง สภาพปัจจุบัน และจุดสำรวจสิ่งมีชีวิตบริเวณคลองบางเหียงด้านทิศใต้พื้นที่โครงการ

บริเวณพื้นที่โครงการ พบว่ามีคลองบางเนียง (หนังสือตรวจสอบข้อคลองสาธารณะประโยชน์แสดงในภาคผนวก ค) อยู่ติดกับพื้นที่โครงการทางด้านทิศใต้ มีความกว้างประมาณ 18.00-22.00 เมตร แนวคลองบางเนียงบริเวณพื้นที่โครงการ และสภาพปัจจุบันแสดงดังรูปที่ 3-17 น้ำในคลองจะไหลออกสู่ทะเล ด้านทิศตะวันตกของพื้นที่โครงการ นอกจากนี้ยังพบว่า คลองดังกล่าว ชาวบ้านจะใช้เป็นที่จอดเรือและเป็นทางสัญจรของเรือประมงพื้นบ้านออกสู่ทะเล ทั้งนี้บริษัทที่ปรึกษาได้สำรวจสิ่งมีชีวิตในคลองบางเนียง โดยทำการเดินสำรวจตามจุดที่กำหนด (รูปที่ 3-18) เมื่อวันที่ 16 ธันวาคม 2566 สิ่งมีชีวิตที่พบ คือปูเสฉวน และปลาตีน แสดงดังรูปที่ 3-19

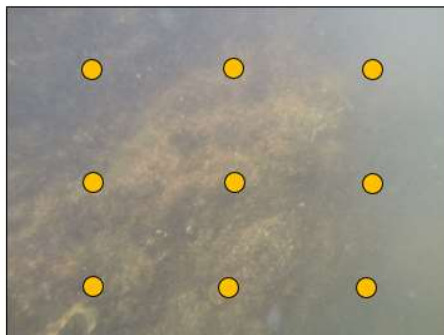
รูปที่ 3-23 ตัวอย่างกำหนดจุด (fix point) บนภาพถ่าย

2. กำหนดจุดที่แน่นอน (fix point) จำนวน 9 จุด (รูปที่ 3-23) และบันทึกข้อมูลสิ่งที่ปรากฏอยู่ใต้จุดที่ทำเครื่องหมายไว้ หากพบว่าเป็นสิ่งมีชีวิตที่เคลื่อนที่ได้ ให้บันทึกสิ่งที่อยู่ด้านล่างแทน ทำเช่นนั้นจนครบทุกภาพ จำนวน 40 ภาพ จะได้จุดรวมทั้งหมด 360 จุด

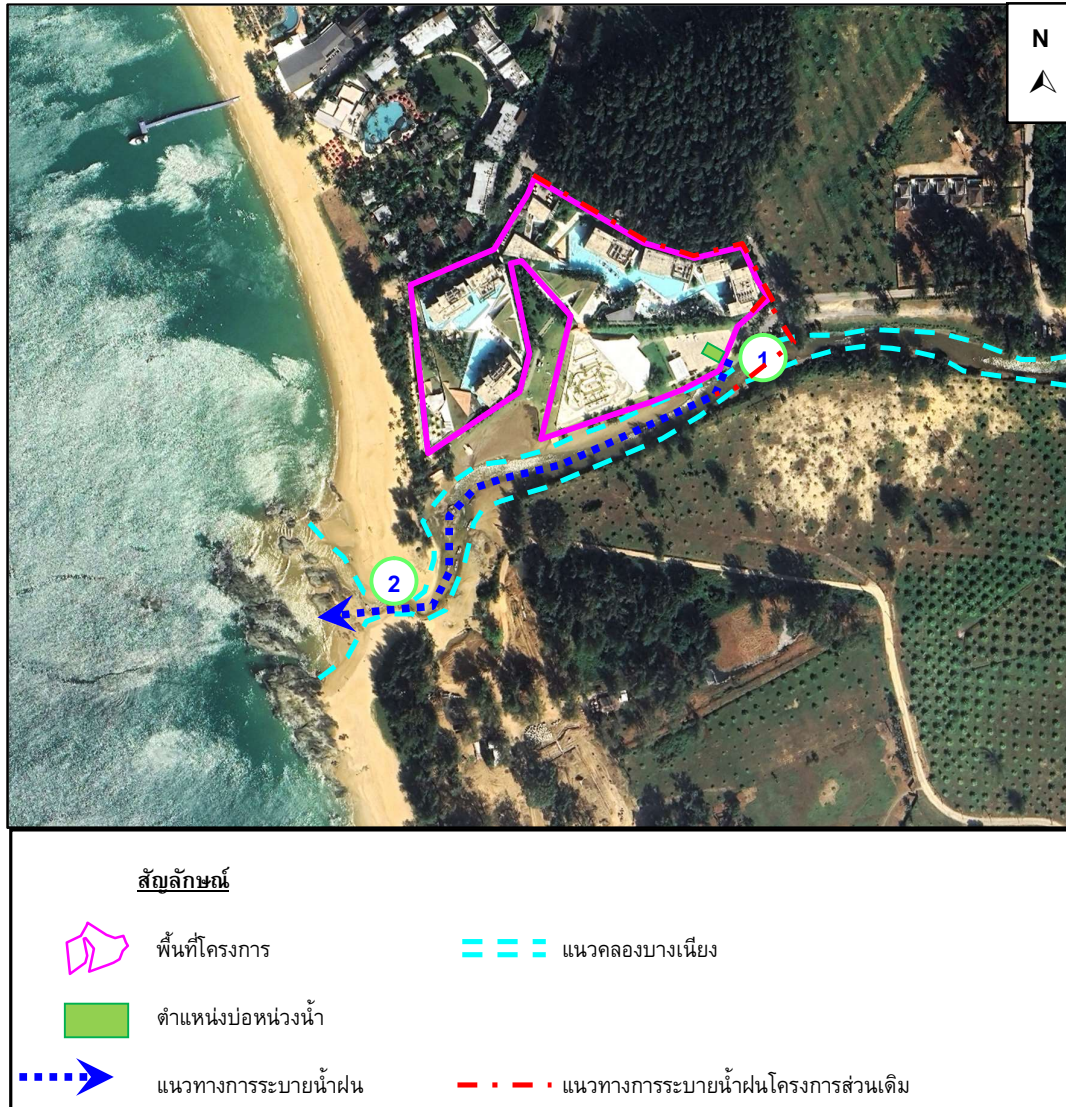
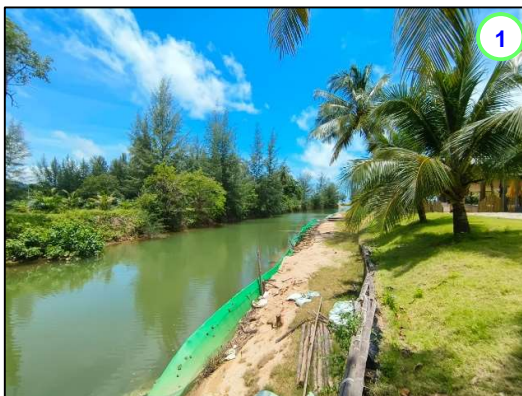
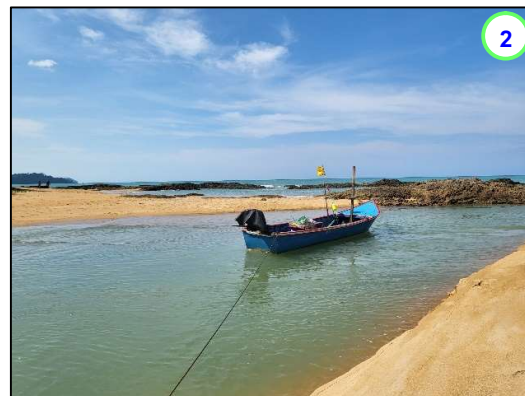
รูปที่ 3-27 ทิศทางการระบายน้ำฝนของโครงการ

สำหรับการระบายน้ำภายในโครงการจะนำน้ำเสียที่ผ่านการบำบัดของโครงการไปรดน้ำต้นไม้ภายในโครงการ และน้ำฝนส่วนเดิมระบายลงท่อระบายน้ำบริเวณถนนสายเลียบคลองบางเนียง หลังจากนั้นลงสู่คลองบางเนียง และน้ำฝนจากโครงการส่วนขยายจะระบายลงสู่คลองบางเนียง สำหรับทิศทางการระบายน้ำฝนของโครงการส่วนขยายนั้น จะระบายออกจากบ่อหน่วงน้ำลงสู่คลองบางเนียง หลังจากนั้นจะระบายออกสู่ทะเลด้านทิศตะวันตกของโครงการต่อไป โครงข่ายและทิศทางการระบายน้ำของโครงการส่วนขยาย แสดงดังรูปที่ 3-27

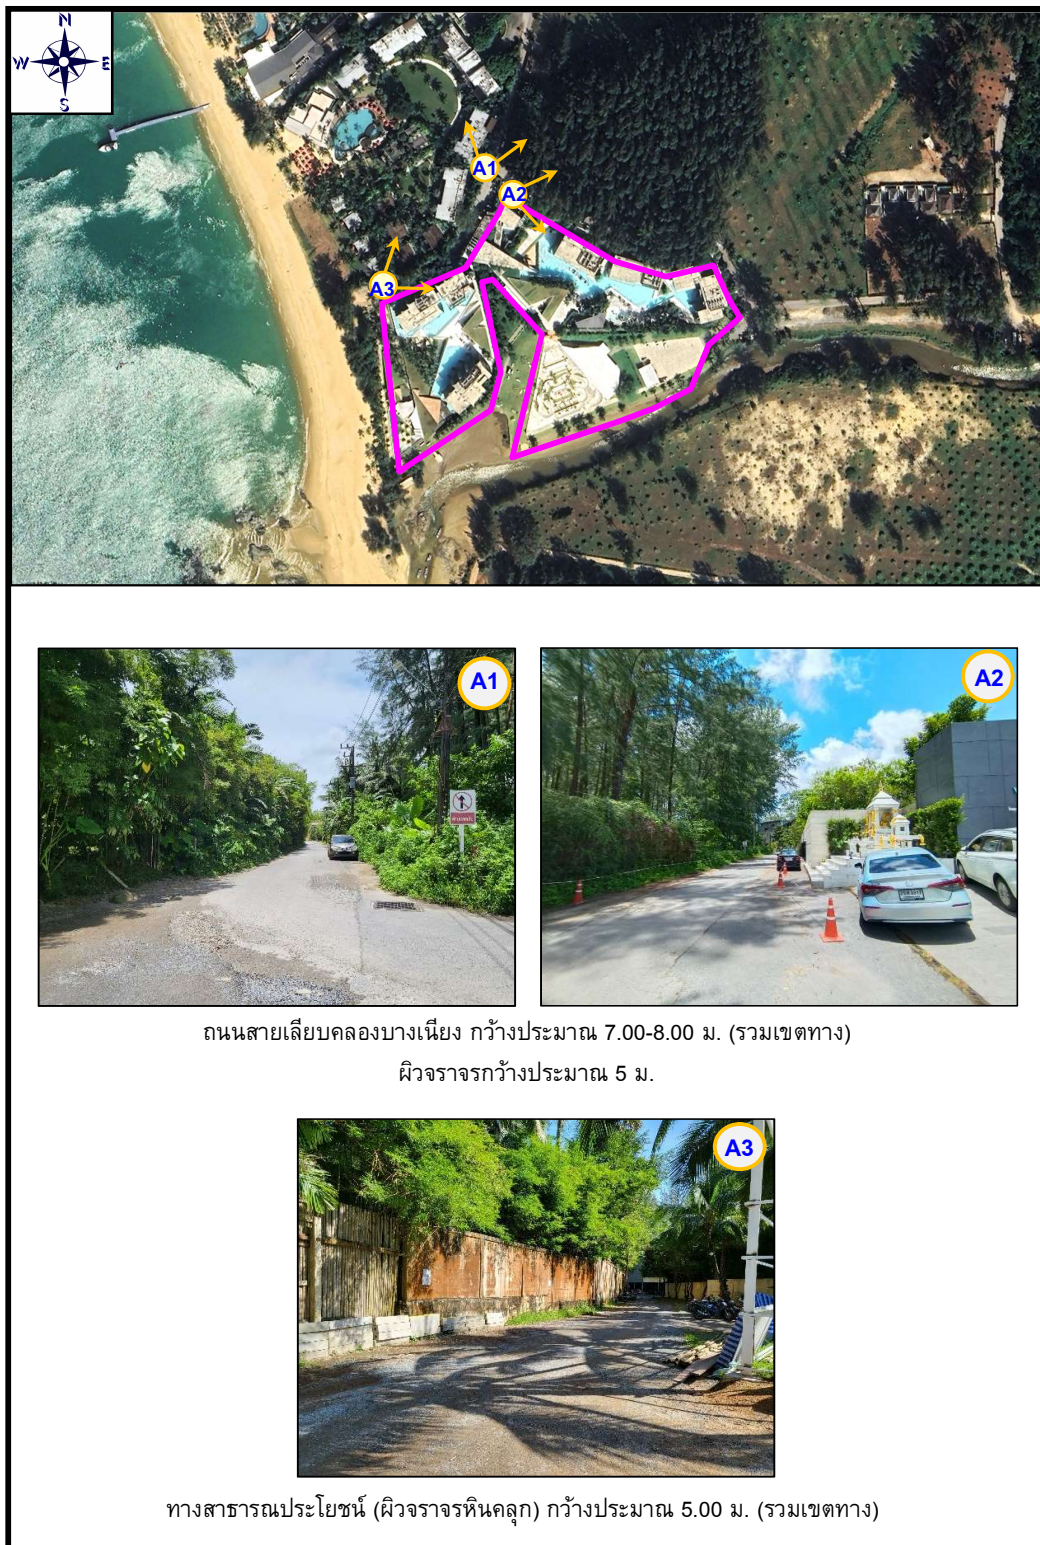
รูปที่ 3-29 สภาพปัจจุบันของทางถนนสาธารณประโยชน์บริเวณพื้นที่โครงการ

นอกจากนี้ด้านทิศเหนือของโครงการยังมีทางสาธารณประโยชน์ (ผิวจราจรหินคลุก) กว้างประมาณ 5.00 เมตร (รวมเขตทาง) แต่ถนนดังกล่าว มิได้ใช้เป็นทางสัญจรรถยนต์แต่อย่างใด เป็นเพียงทางสาธารณประโยชน์ที่ประชาชนทั่วไปสามารถใช้ไปสู่หาดบางเนียงได้ แสดงดังรูปที่ 3-29

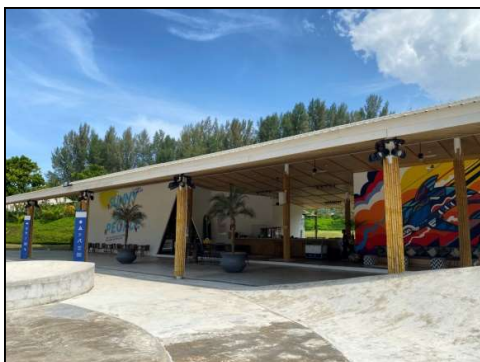
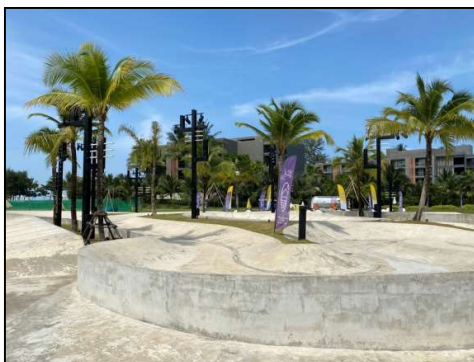
รูปที่ 4-1 อาคารของโครงการเดิมที่จะทำการรื้อถอน

เนื่องจากพื้นที่โครงการในปัจจุบันมีอาคาร คสล. ชั้นเดียว จำนวน 2 หลัง และลานซีเมนต์ลาดแสดงดังรูปที่ 4-1 โครงการจะทำการรื้อถอนอาคารดังกล่าว โดยใช้ระยะเวลารื้อถอนประมาณ 15 วัน โดยจะรื้อถอนเฉพาะในช่วงเวลา 08.00-17.00 น. ในวันจันทร์ถึงวันเสาร์ หลังจากเวลา 17.00 น. เป็นต้นไป หากมีการรื้อถอนเกินเวลาดังกล่าวโครงการจะเลือกกิจกรรมที่ไม่ก่อให้เกิดเสียงดัง เช่น รื้อถอนหลอดไฟ โคมไฟ วัสดุตกแต่ง ผ้าเพดาน เป็นต้น และจะไม่เกิน 20.00 น. รวมทั้งโครงการจะแจ้งให้ผู้ที่อาศัยอยู่ใกล้เคียงทราบล่วงหน้าอย่างน้อย 3 วัน และขออนุญาตไปยังเทศบาลตำบลคีรีภัก โดยจะจัดให้มีแสงสว่างอย่างเพียงพอ สำหรับวันอาทิตย์และวันหยุดนักขัตฤกษ์จะหยุดดำเนินการรื้อถอน

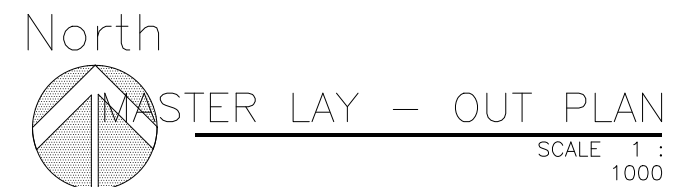
รูปที่ 4-6 ผังบริเวณโครงการในระยะก่อสร้าง แสดงแนวรั้ว

ผังบริเวณระยะก่อสร้าง

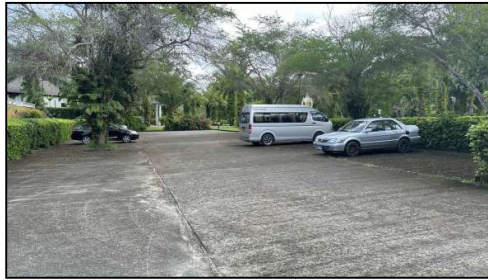
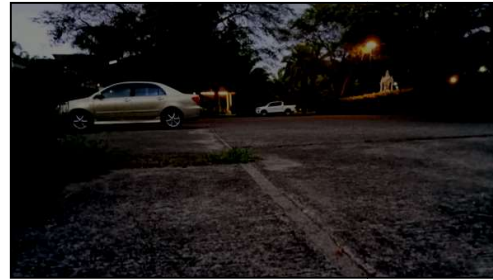
รูปที่ 4-9 แสดงที่จอดรถของโครงการตัวอย่าง

เวลา 11.00 น.

เวลา 19.00 น.

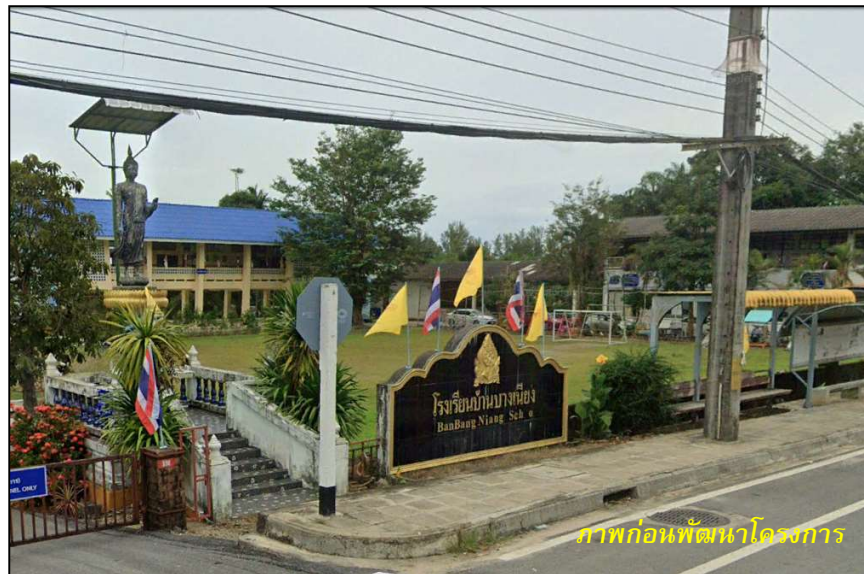
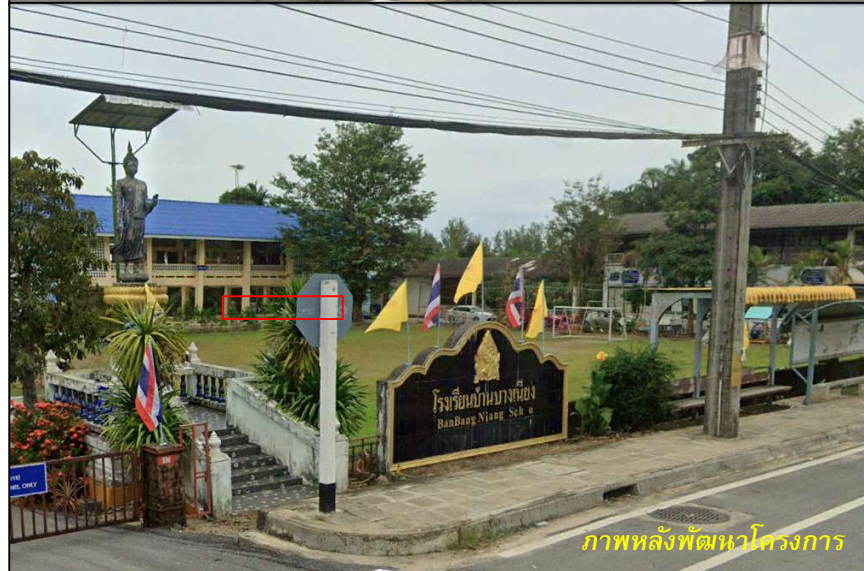
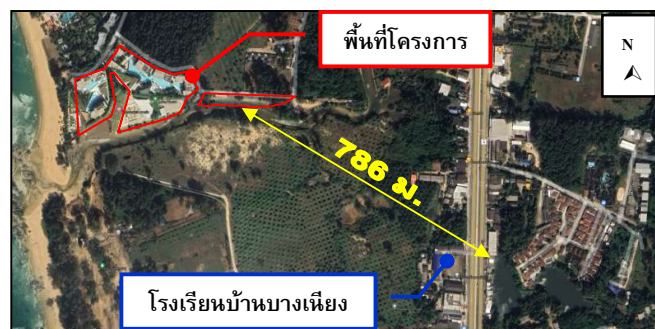
รูปที่ 4-11 ภาพเชิงซ้อนเปรียบเทียบก่อนและหลังมีโครงการ มุมมองจากโรงเรียนบ้านบางเหนียง

พื้นที่อ่อนไหวในรัศมี 1 กิโลเมตร จากพื้นที่โครงการ ได้แก่ โรงเรียนบ้านบางเนียง ซึ่งมีระยะห่างจากพื้นที่โครงการ 786 เมตร ภาพเชิงซ้อนเปรียบเทียบก่อนและหลังพัฒนาโครงการมุมมองจากโรงเรียนบ้านบางเนียงไปยังพื้นที่โครงการ แสดงดังรูปที่ 4-11 โดยพบว่า มุมมองผ่านอาคารในโรงเรียนบ้านบางเนียง ไปยังพื้นที่โครงการ เมื่อประเมินผลกระทบทางสายตา จะมองไม่เห็นอาคารของโครงการแต่อย่างใด เนื่องจากมีระยะค่อนข้างไกล
