การดำเนินงานด้านการมีส่วนร่วมของประชาชน

เอกสารประกอบการสำรวจความคิดเห็นต่อการจัดทำรายงานการเปลี่ยนแปลงรายละเอียดโครงการ

โครงการทำเหมืองแร่หินอุตสาหกรรมชนิดหินปูนเพื่ออุตสาหกรรมก่อสร้าง

ของบริษัท ศิลาเพชรพลอยดี จำกัด ประทานบัตรที่ 28494/15861

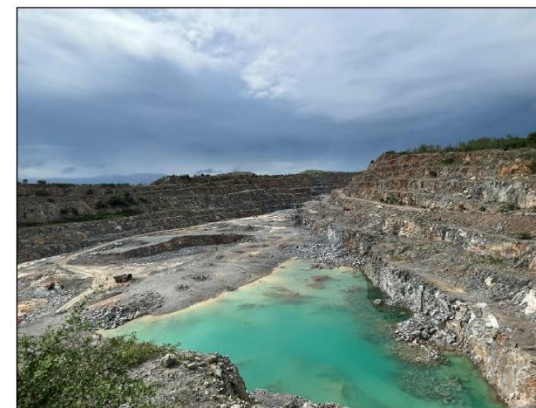
รูปที่ 1-2 แสดงลักษณะภูมิประเทศบริเวณพื้นที่โครงการ (ต่อ)

สภาพพื้นที่ภายในพื้นที่ประทานบัตรบริเวณตอนกลาง  
(ถ่ายจากด้านทิศใต้ไปทางทิศเหนือ)

พื้นที่ประทานบัตรนี้มีลักษณะคล้ายรูปสี่เหลี่ยมผืนผ้า มีลักษณะภูมิประเทศเป็นเมืองแร่บนภูเขา พื้นที่มีความสูงระหว่าง 10 – 110 เมตร (รทก.) มีการใช้ประโยชน์พื้นที่เปิดทำเหมือง เนื้อที่ประมาณ 288-1-52 ไร่ ภายในพื้นที่ประทานบัตรไม่มีทางน้ำไหลผ่านแต่อย่างใด บริเวณโดยรอบพื้นที่ประทานบัตรแปลงนี้ ทางด้านทิศเหนือติดกับประทานบัตรที่ 28380/15742 ทางด้านทิศใต้เป็นเชิงเขาที่ราบเชิงเขา ทางด้านทิศตะวันออกเป็นพื้นที่ภูเขาเชิงเขาและที่ราบเชิงเขา ส่วนด้านทิศตะวันตกติดกับประทานบัตรที่ 28379/15646 (รูปที่ 1-2 )

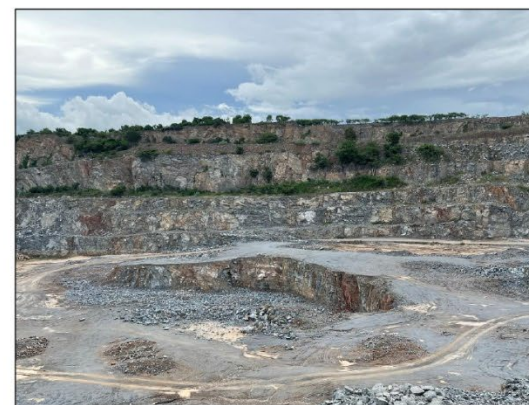
สภาพพื้นที่ภายในพื้นที่ประทานบัตรด้านทิศตะวันตก  
(ถ่ายจากด้านทิศตะวันออกไปทางทิศตะวันตก)
