### 3.4.5 คุณภาพน้ำผิวดิน

#### 3.4.6 ด้านคมนาคม

#### 3.4.11 อาชีวอนามัยและความปลอดภัย

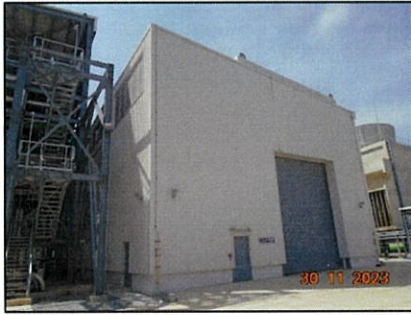
อย่างไรก็ตามบริเวณ Steam Turbine Generator เป็นจุดตรวจวัดที่อยู่ภายในอาคาร ซึ่งทางโครงการได้จัดให้มีอาคารสำหรับครอบเครื่องจักรเพื่อลดระดับเสียง และจัดให้มีการติดป้ายเตือนในบริเวณที่อาจก่อให้เกิดเสียงดัง พร้อมทั้งกำหนดให้พนักงานสวมใส่อุปกรณ์คุ้มครองความปลอดภัยส่วนบุคคล (PPE) สำหรับการลดเสียงให้กับพนักงานขณะปฏิบัติงาน เช่น ปลั๊กอุดเสียง (Ear Plugs) หรือครอบหูลดเสียง (Earmuffs) รายละเอียดดังภาพที่ 3.4-2 และภาพที่ 3.4-3

ภาพที่ 3.4-2 อาคารครอบเครื่องจักร

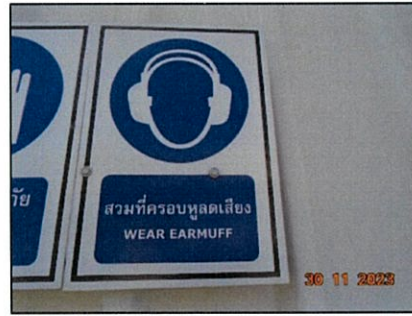
ภาพที่ 3.4-3 ป้ายเตือนบริเวณที่อาจจะมีเสียงดัง

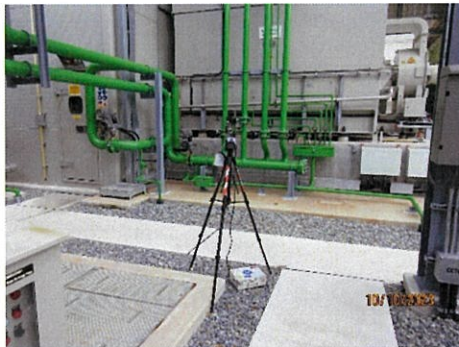
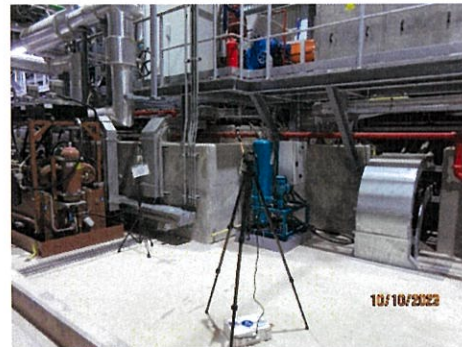
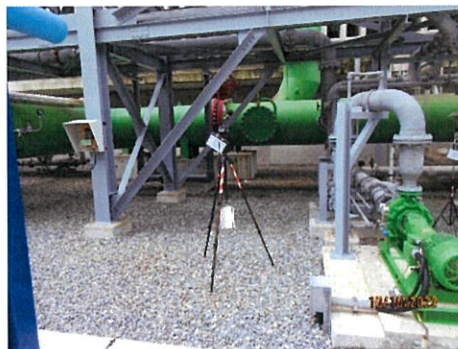
ภาพที่ 3.4-4 การตรวจวัดระดับระดับเสียง เฉลี่ย 8 ชั่วโมง ระหว่างเดือนกรกฎาคม-ธันวาคม พ.ศ. 2566

โครงการได้ทำการตรวจวัดระดับเสียง เฉลี่ย 8 ชั่วโมง บริเวณพื้นที่ปฏิบัติงาน ตรวจวัดที่ระยะ 1 เมตร บริเวณที่เครื่องจักรที่มีเสียงดัง ได้แก่ Gas Turbine Generator, Steam Turbine Generator และ Cooling Tower ปีละ 2 ครั้ง โดยระหว่างเดือนกรกฎาคม-ธันวาคม พ.ศ. 2566 ดำเนินการเมื่อวันที่ 10 ตุลาคม พ.ศ. 2566 แสดงการตรวจวัดดังภาพที่ 3.4-4 และผลการตรวจวัดแสดงดังตารางที่ 3.4-17 ซึ่งสามารถสรุปผลการตรวจวัดได้ดังนี้

- Gas Turbine Generator	มีค่าเท่ากับ	85.1	เดซิเบล(เอ)
- Steam Turbine Generator	มีค่าเท่ากับ	90.0	เดซิเบล(เอ)
- Cooling Tower	มีค่าเท่ากับ	79.2	เดซิเบล(เอ)

บริเวณ Gas Turbine Generator

บริเวณ Steam Turbine Generator

บริเวณ Cooling Tower

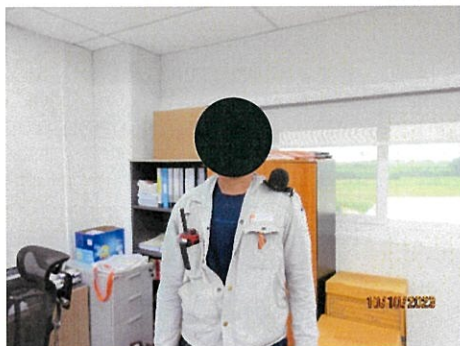
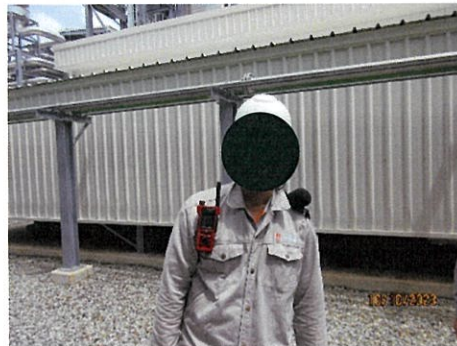
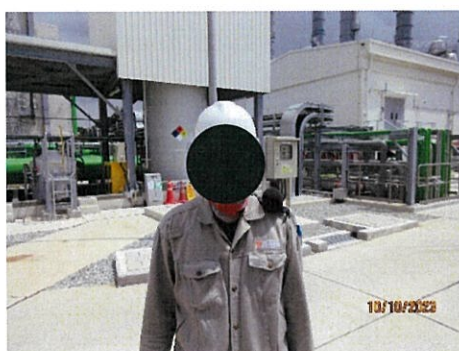
ภาพที่ 3.4-5 การตรวจวัดระดับเสียงเฉลี่ยตลอดเวลาการทำงาน ระหว่างเดือนกรกฎาคม-ธันวาคม พ.ศ. 2566

โครงการดำเนินการตรวจวัดระดับเสียงเฉลี่ยตลอดเวลาการทำงาน โดยติดตั้งอุปกรณ์ตรวจวัดระดับเสียงสะสมที่ตัวพนักงาน จำนวน 3 ท่าน ได้แก่ คุณคมกริช ชูรัตน์, คุณเศรษฐา สารถิ และคุณวิวัฒน์ แซ่ค้างพลู เมื่อวันที่ 10 ตุลาคม พ.ศ. 2566 พบว่า พนักงานที่ติดตั้งอุปกรณ์ตรวจวัดระดับเสียงได้รับปริมาณเสียงสะสม มีค่าอยู่ในช่วง ร้อยละ 38.0-64.6 เมื่อนำมาคำนวณหาระดับเสียงเฉลี่ยตลอดเวลาการทำงาน (TWA) ตามประกาศกรมสวัสดิการและคุ้มครองแรงงาน เรื่อง หลักเกณฑ์ วิธีการตรวจวัด และการวิเคราะห์สภาวะการทำงานเกี่ยวกับระดับความร้อน แสงสว่าง หรือเสียง รวมทั้งระยะเวลาและประเภทกิจการที่ต้องดำเนินการ (พ.ศ. 2561) พบว่า มีค่าอยู่ในช่วง 80.8-83.1 เดซิเบล (เอ) ซึ่งทั้งหมดมีค่าอยู่ในเกณฑ์มาตรฐานตามประกาศกรมสวัสดิการและคุ้มครองแรงงาน เรื่อง มาตรฐานระดับเสียงที่ยอมให้ลูกจ้างได้รับเฉลี่ยตลอดระยะเวลาการทำงานในแต่ละวัน (พ.ศ.2561) แสดงการตรวจวัดดังภาพที่ 3.4-5 และผลการตรวจวัดแสดงดังตารางที่ 3.4-19

Gas Turbine Generator (คุณคมกริช ชูรัตน์)

Steam Turbine Generator (คุณเศรษฐา สารดี)

Cooling Tower (คุณวีรวัฒน์ แห่ค้างพลู)

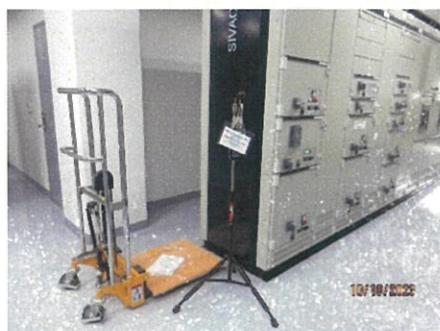
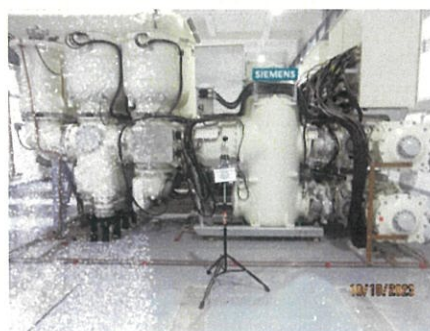
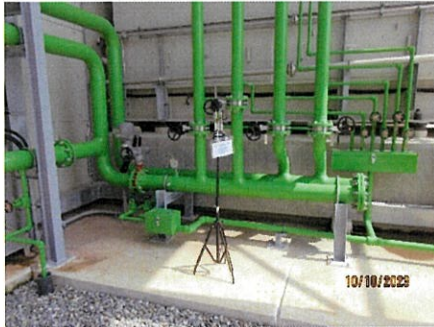
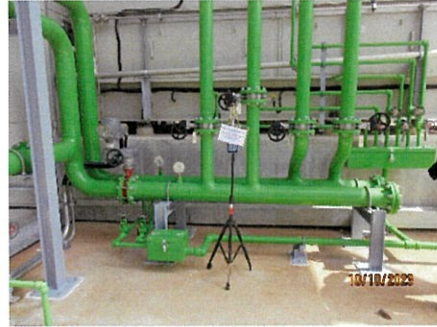
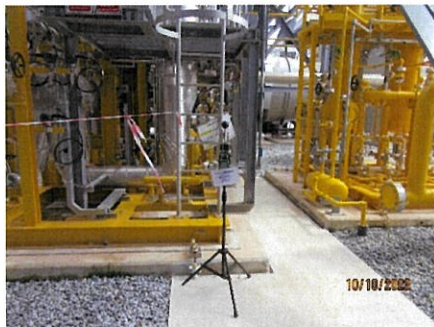
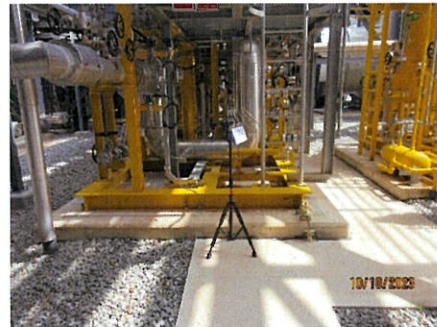
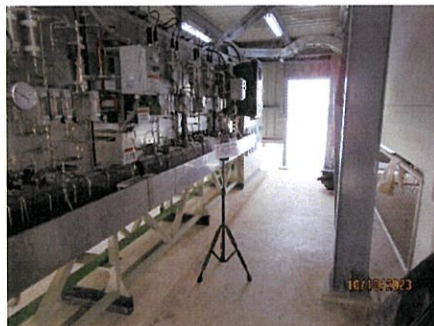
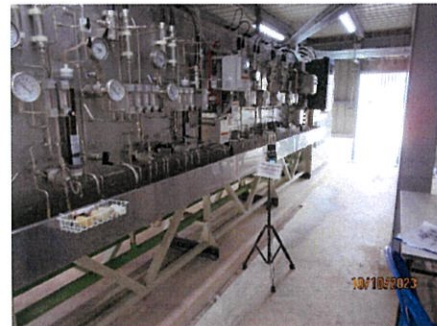
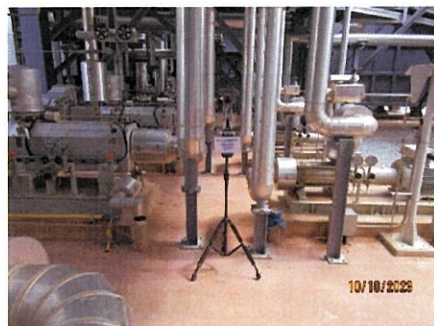
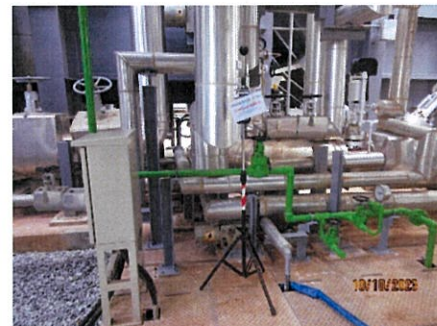
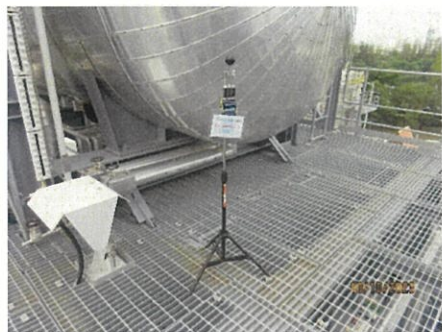
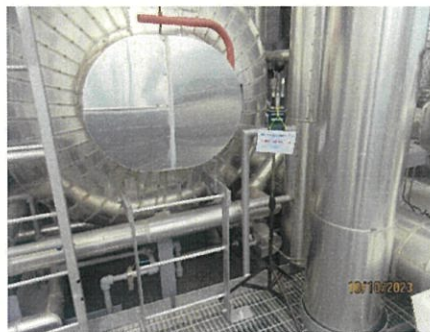
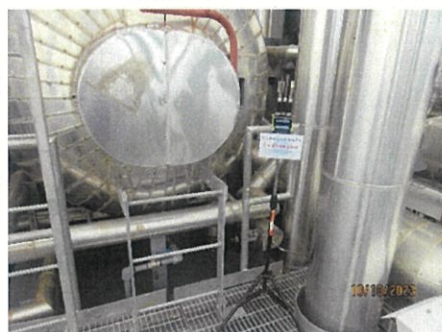
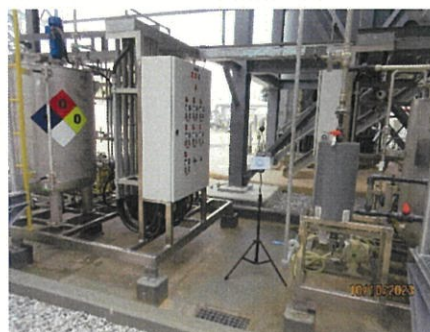
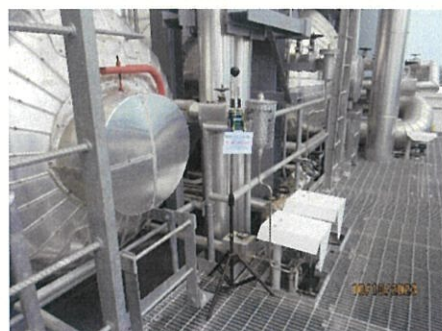
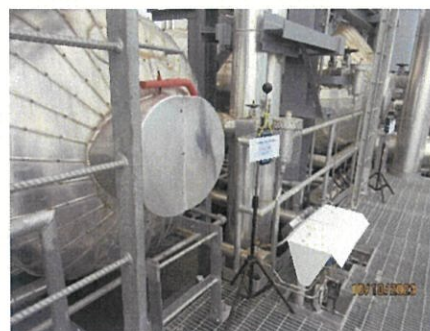
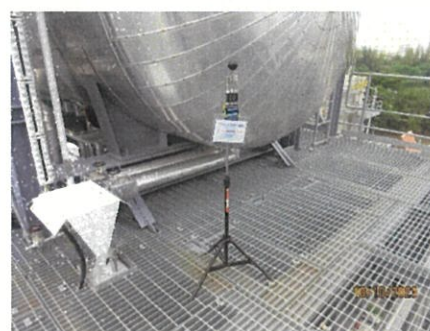
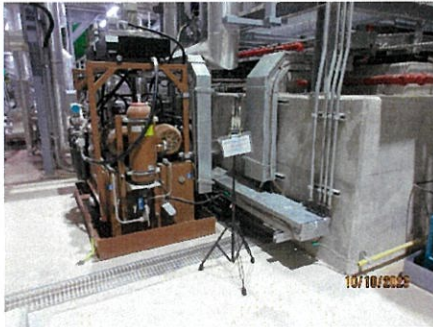
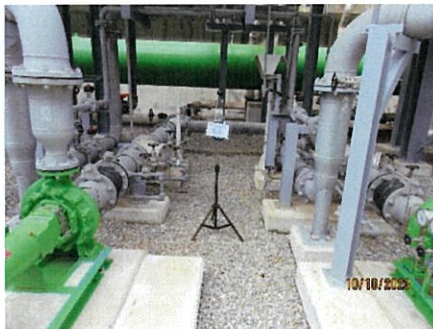
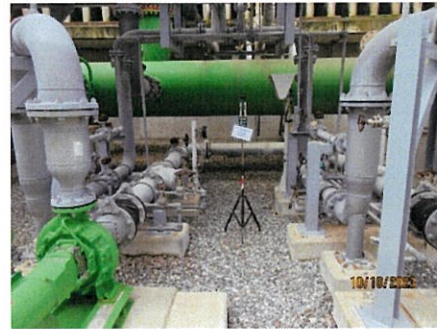
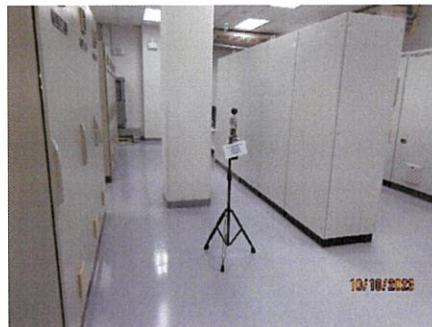
ภาพที่ 3.4-6 การตรวจวัดระดับความร้อนในบริเวณการทำงาน ระหว่างเดือนกรกฎาคม-ธันวาคม พ.ศ. 2566

โครงการดำเนินการตรวจวัดระดับความร้อนในบริเวณการทำงาน จำนวน 23 พื้นที่ ได้แก่ Low Vol., Hight Vol., GT-12, GT-21, Gas Heater-B1, Gas Heater-B2, Sampling Lab HRSG-B1, Sampling Lab HRSG-B2, Feed Motor HPO3/LPO3, Super Heat Stream-B1, Super Heat Stream-B2, HP Drum-B1, HP Drum-B2, Chemical Dosing HRSG, LP Drum-B1, LP Drum-B2, Deaerator-B1, Deaerator-B2, ST10, ST20, Cooling Tower-B1, Cooling Tower-B2 และ WTP Control Room ปีละ 2 ครั้ง โดยระหว่างเดือนกรกฎาคม-ธันวาคม พ.ศ. 2566 ดำเนินการเมื่อวันที่ 10 ตุลาคม พ.ศ. 2566 แสดงการตรวจวัดดังภาพที่ 3.4-6 และผลการตรวจวัดแสดงดังตารางที่ 3.4-19 พบว่า ค่าระดับความร้อนจากค่าเฉลี่ยของอุณหภูมิเวตบัลบ์โกลบ (WBGT) มีค่าอยู่ในช่วง 19.9-33.1 องศาเซลเซียส โดยทั้งหมดมีค่าอยู่ในเกณฑ์มาตรฐานตามกฎหมายกระทรวง เรื่อง กำหนดมาตรฐานในการบริหาร จัดการ และดำเนินการด้านความปลอดภัย อาชีวอนามัย และสภาพแวดล้อมในการทำงานเกี่ยวกับความร้อน แสงสว่าง และเสียง พ.ศ. 2559 ซึ่งกำหนดมาตรฐานระดับความร้อน ค่าเฉลี่ยอุณหภูมิเวตบัลบ์โกลบ (Wet Bulb Globe Temperature: WBGT) ไว้ 3 ระดับ ตามความหนักเบาของงาน ได้แก่ ลักษณะงานเบา ต้องมีระดับความร้อนไม่เกิน 34 องศาเซลเซียส ลักษณะงานปานกลาง ต้องมีระดับความร้อนไม่เกิน 32 องศาเซลเซียส และลักษณะงานหนัก ต้องมีระดับความร้อนไม่เกิน 30 องศาเซลเซียส

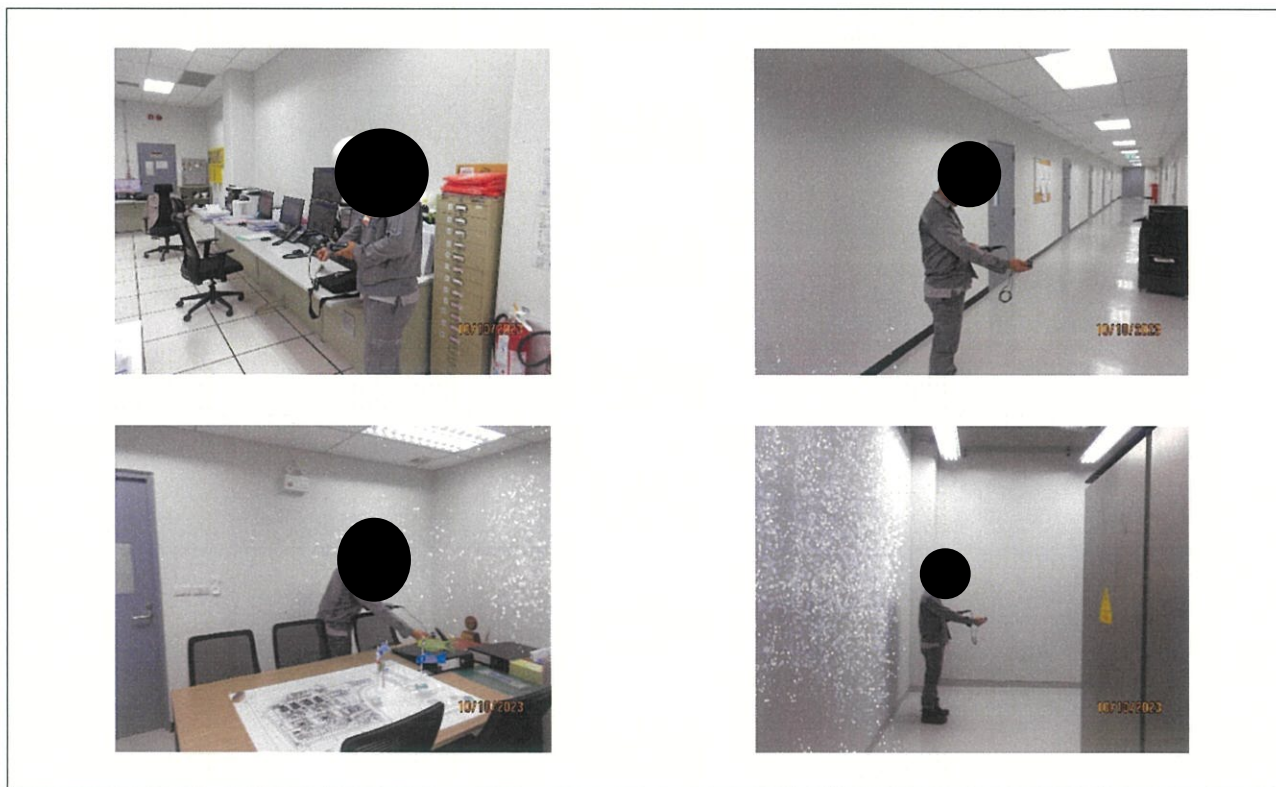
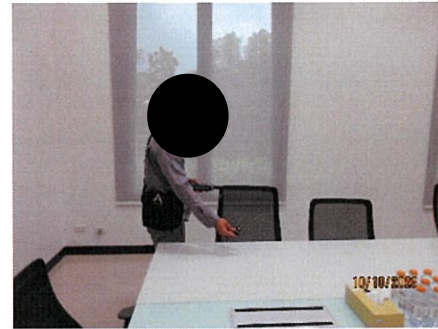
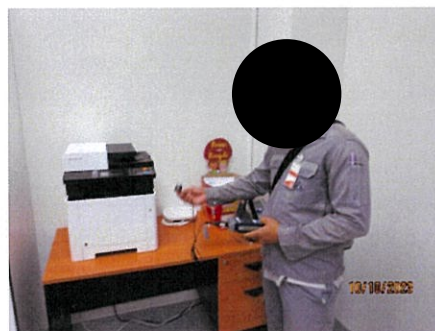
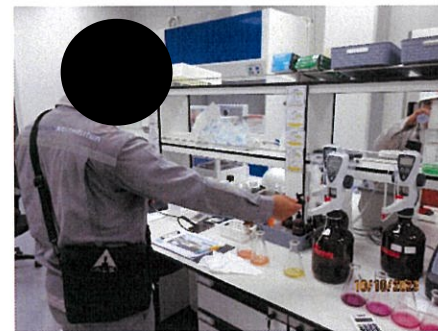
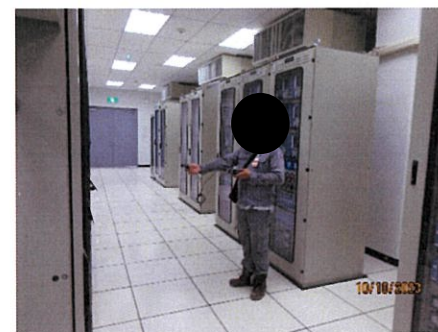
ภาพที่ 3.4-7 การตรวจวัดระดับแสงเฉลี่ยตลอดเวลาการทำงาน (เวลากลางวัน)  
ระหว่างเดือนกรกฎาคม-ธันวาคม พ.ศ. 2566

โครงการมีการตรวจวัดระดับความเข้มของแสงสว่างในบริเวณพื้นที่ปฏิบัติงาน ปีละ 2 ครั้ง โดยระหว่างเดือนกรกฎาคม-ธันวาคม พ.ศ. 2566 ทำการตรวจวัดเมื่อวันที่ 10 ตุลาคม พ.ศ. 2566 จำนวน 494 จุด ประกอบด้วย การตรวจวัดในเวลากลางวัน จำนวน 317 จุด และการตรวจวัดในเวลากลางคืน จำนวน 177 จุด ภาพการตรวจวัดความเข้มของแสงสว่างในบริเวณการทำงานแสดงดังภาพที่ 3.4-7 และภาพที่ 3.4-8 แสดงผลการตรวจวัดแสดงดังตารางที่ 3.4-22 พบว่า บริเวณที่ทำการตรวจวัดทั้งหมดมีระดับความเข้มของแสงสว่างอยู่ในเกณฑ์มาตรฐานกำหนด เมื่อนำมาเปรียบเทียบกับมาตรฐานตามประกาศกรมสวัสดิการและคุ้มครองแรงงาน เรื่อง มาตรฐานความเข้มของแสงสว่าง (พ.ศ. 2561)
