บท 3

**รายงานการประเมินผลกระทบสิ่งแวดล้อม**  
**รายงานฉบับสมบูรณ์**  
**(ฉบับปิดที่มีกฎหมายคุ้มครอง)**  
**โครงการทำเทียบเรือ บริษัท พีบี มารีน จำกัด**

- ชื่อโครงการ : โครงการทำเทียบเรือ บริษัท พีบี มารีน จำกัด
- ที่ตั้งโครงการ : เลขที่ 161/1 หมู่ที่ 4 ตำบลท่าทองใหม่ อำเภอกาญจนดิษฐ์  
จังหวัดสุราษฎร์ธานี 84290
- เจ้าของโครงการ : บริษัท พีบี มารีน จำกัด
- ที่อยู่เจ้าของโครงการ : เลขที่ 1/99 หมู่ที่ 5 ถนนเลี้ยวเมือง ตำบลมะขามเตี้ย  
อำเภอเมืองสุราษฎร์ธานี จังหวัดสุราษฎร์ธานี 84000
- การมอบอำนาจ ☒ เจ้าของโครงการได้มอบอำนาจให้ บริษัท สิ่งแวดล้อมสยาม จำกัด  
เป็นผู้ดำเนินการเสนอรายงานดังกล่าวนี้ให้ สักการะมอบอำนาจที่แนบ
- ☐ โครงการมิได้มีการมอบอำนาจแต่อย่างใด

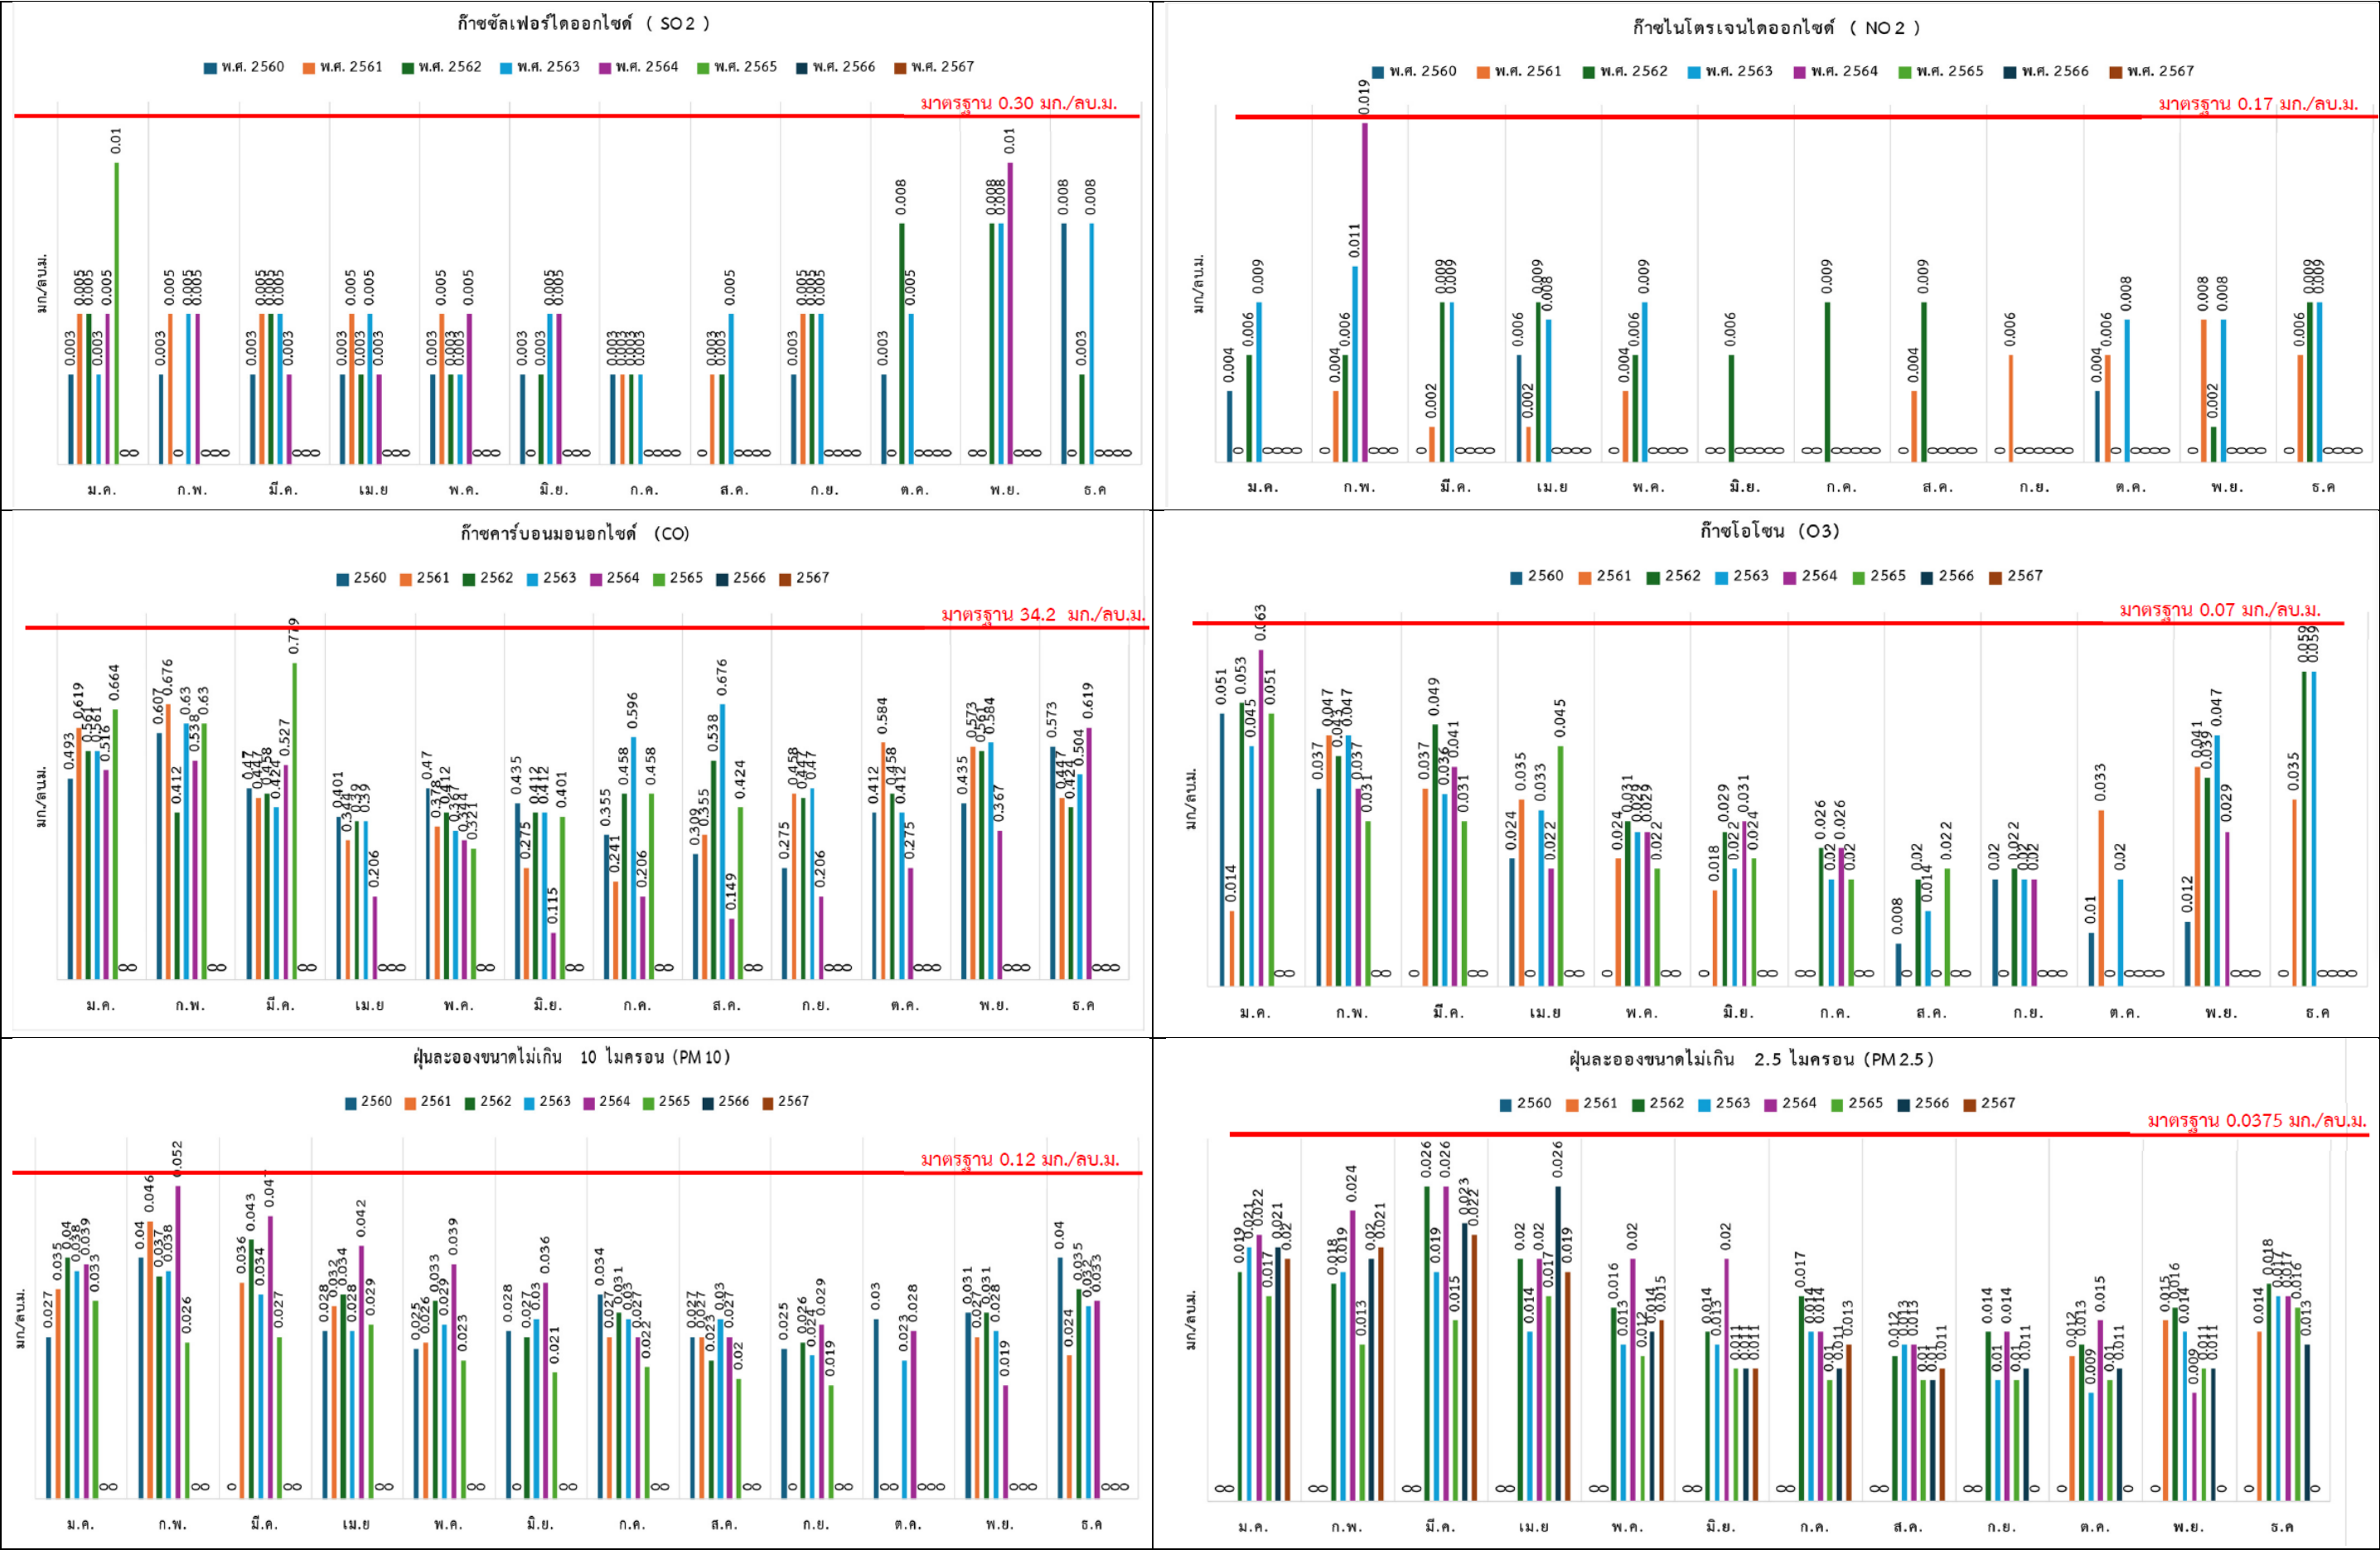
รูปที่ 3.1.4-3 ผลการตรวจวัดคุณภาพสิ่งแวดล้อมพื้นที่บริเวณตำบลมะขามเตี้ย อำเภอเมือง จังหวัดสุราษฎร์ธานี พ.ศ. 2560-2567

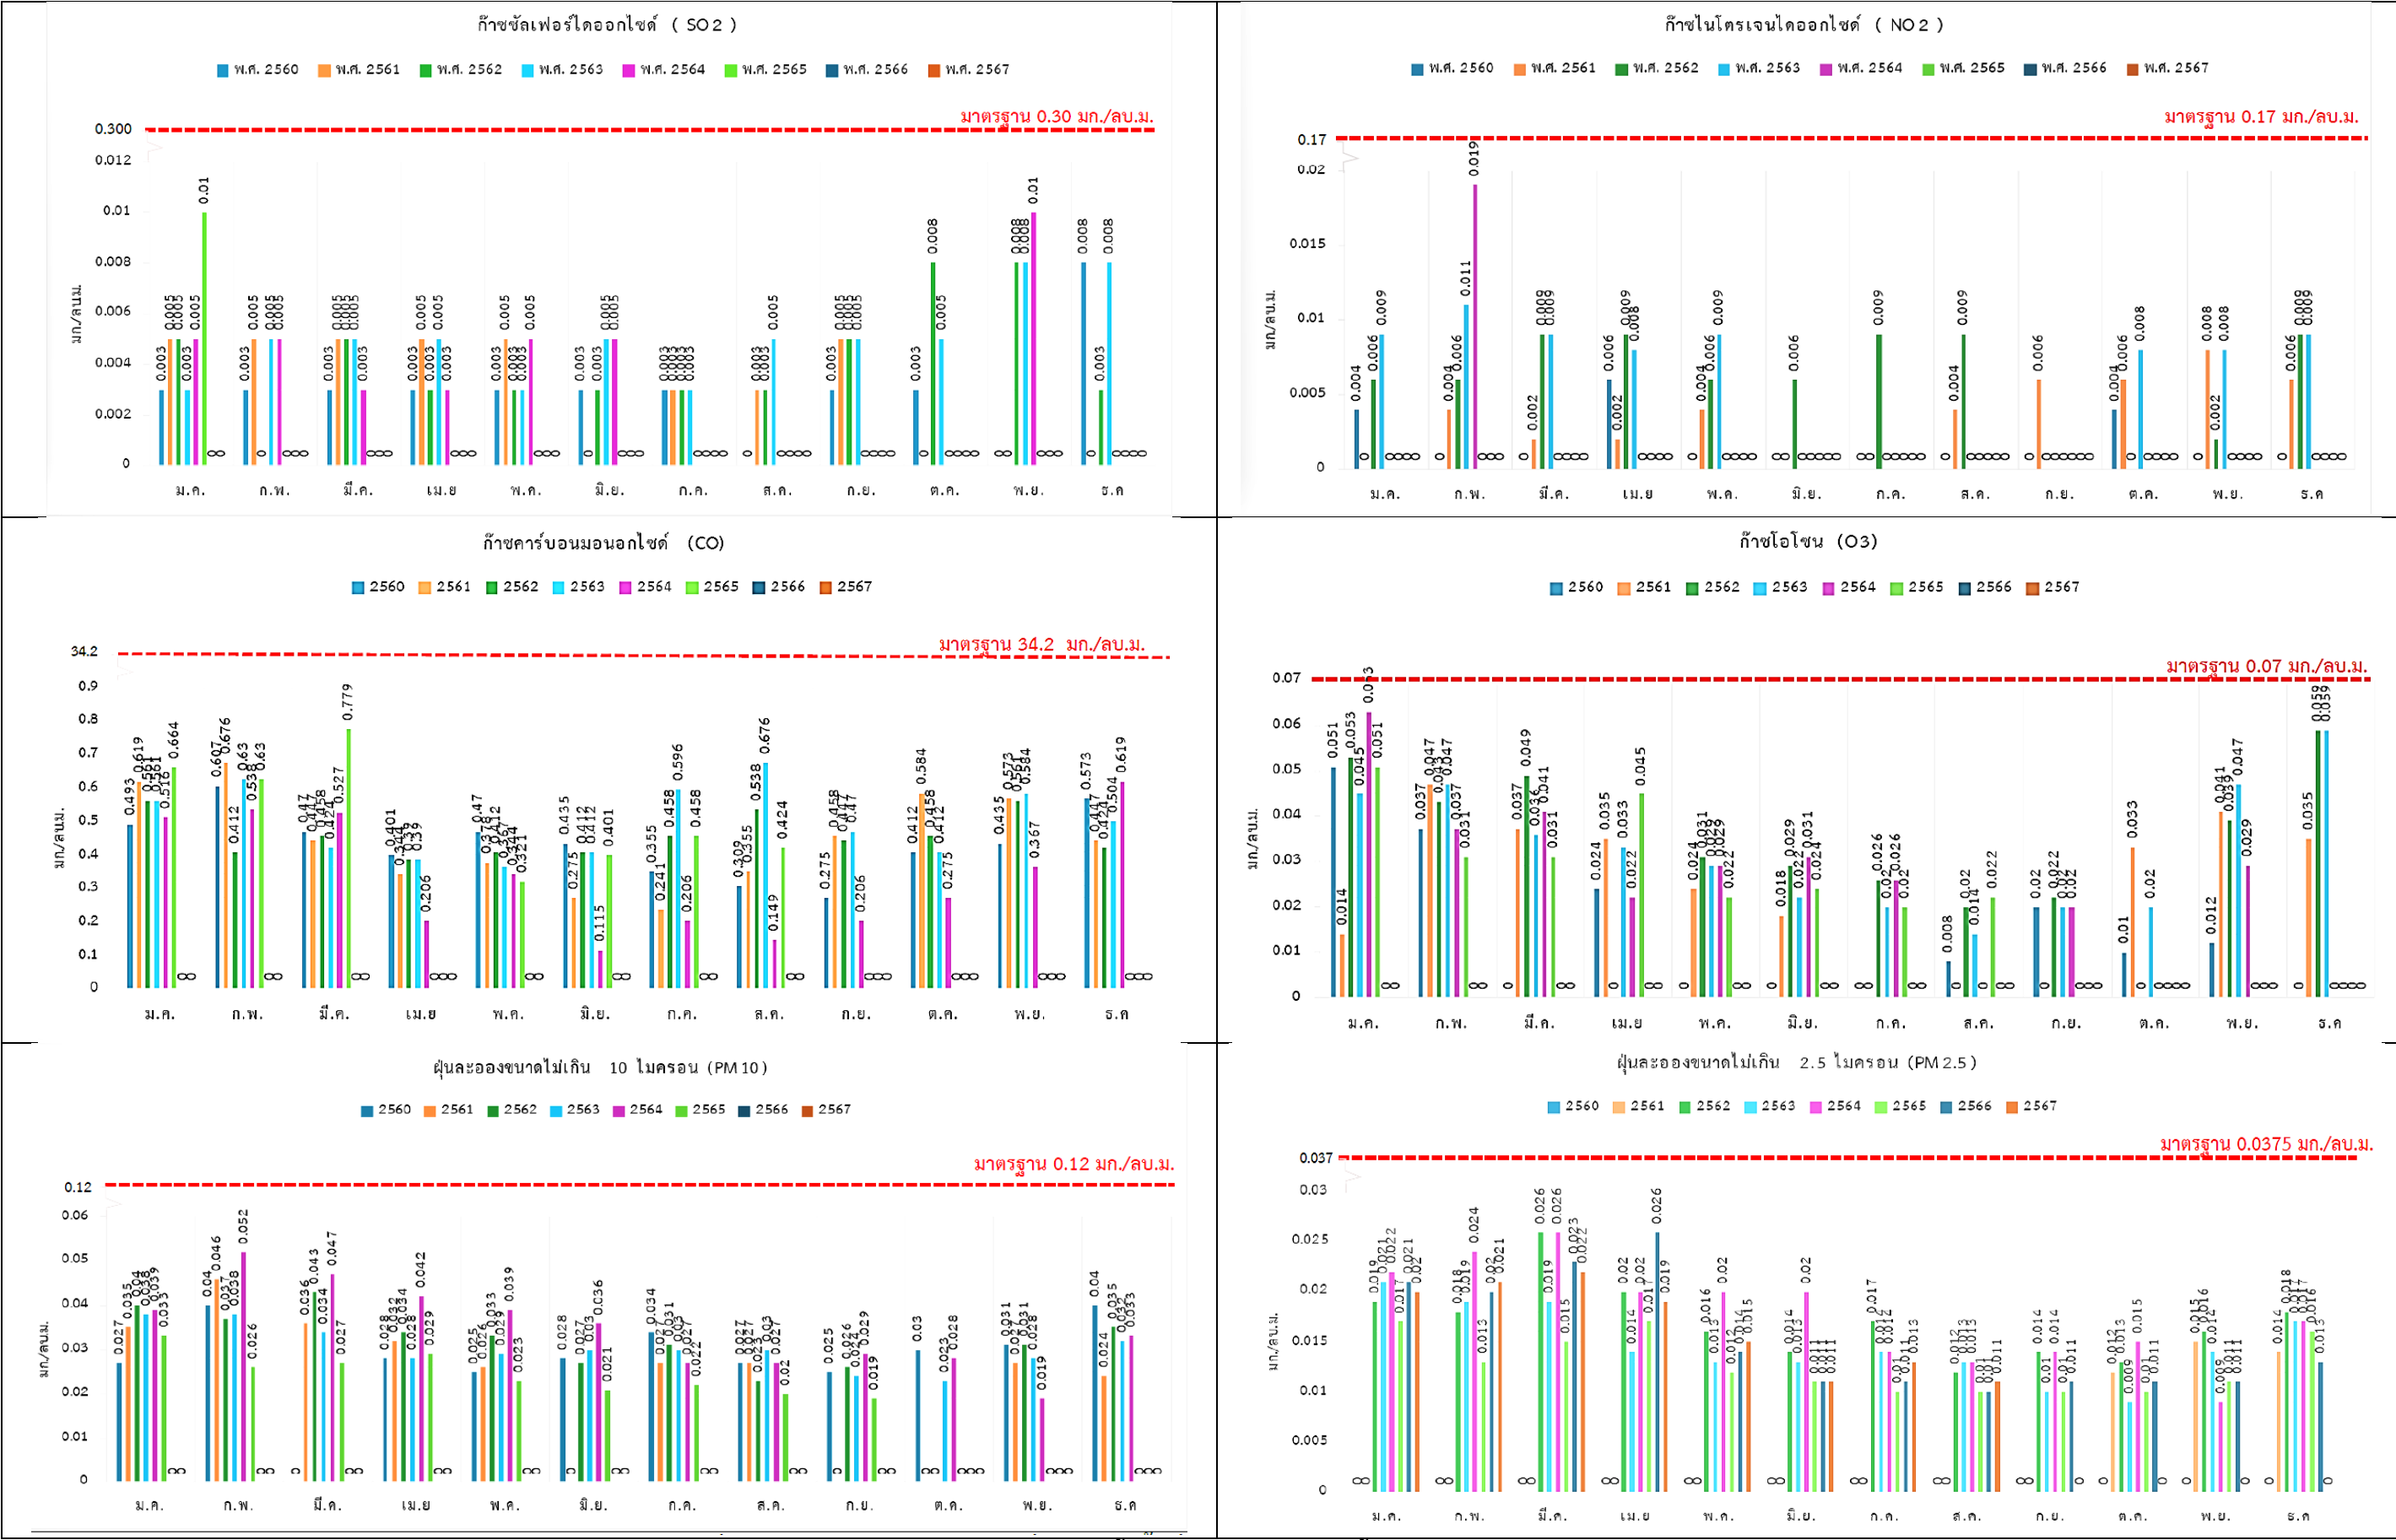
รูปที่ 3.1.4-6 ผลการตรวจวัดคุณภาพสิ่งแวดล้อมพื้นที่บริเวณตำบลมะขามเตี้ย อำเภอเมือง จังหวัดสุราษฎร์ธานี พ.ศ. 2560-2567

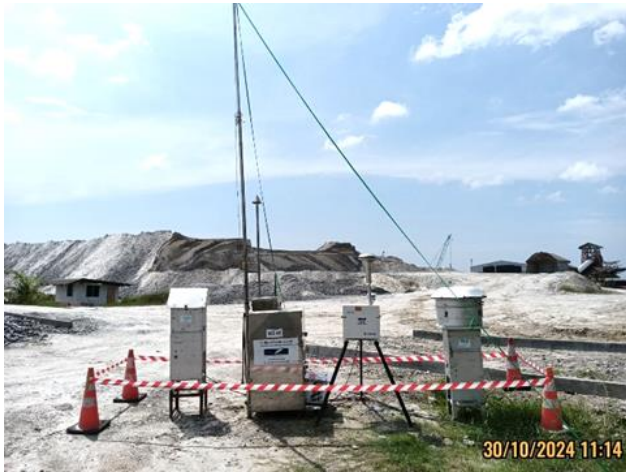
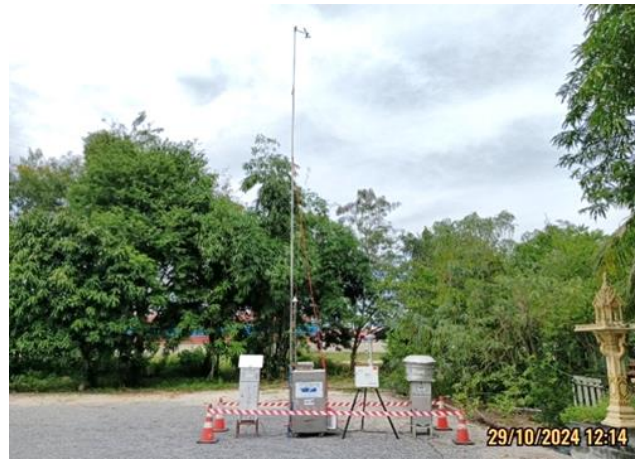
อย่างไรก็ตาม ที่ปรึกษาได้พิจารณาดำเนินการตรวจวัดอีกครั้งเพื่อให้เป็นตัวแทนของสภาพแวดล้อมปัจจุบัน แม้จะไม่มีชุมชนในระยะประชิดหรือในทิศทางลมหลัก แต่มีกลุ่มบ้านเรือน 5 หลังคาเรือนที่อยู่ใกล้เคียงและอยู่ริมเส้นทางขนส่งแร่จากเหมืองแร่ ซึ่งอาจได้รับผลกระทบจากกิจกรรมการขนส่ง ดังนั้น ที่ปรึกษาฯ จึงได้พิจารณาตรวจวัดคุณภาพสิ่งแวดล้อมเพิ่มเติมในบริเวณกลุ่มบ้านเรือนใกล้เคียงดังกล่าว (หมู่ 4 บ้านบางสำโรง (ชุมชนบ้านแหลมพ่วง)) ซึ่งตั้งอยู่ทางด้านทิศตะวันออกเฉียงใต้เล็กน้อย โดยเลือกตำแหน่งบ้านใกล้ที่สุดมีระยะห่างจากกองแร่โซน 2 ประมาณ 170 เมตร และอยู่ใกล้กับถนน อบต. สายบ้านท่าทองใหม่-บ้านกระแตจะ (เส้นทางขนส่งแร่ของโครงการ) ดำเนินการตรวจวัดในช่วงวันที่ 28 ตุลาคม-2 พฤศจิกายน พ.ศ. 2567 รายละเอียดแสดงดังตารางที่ 3.1.4-4 และรูปที่ 3.1.4-9 ถึงรูปที่ 3.1.4-10

พื้นที่โครงการ

บ้านราษฎรใกล้เคียงโครงการทางด้านทิศตะวันออก

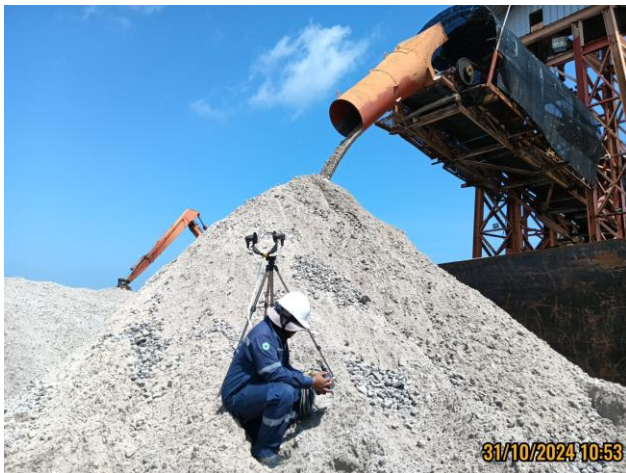
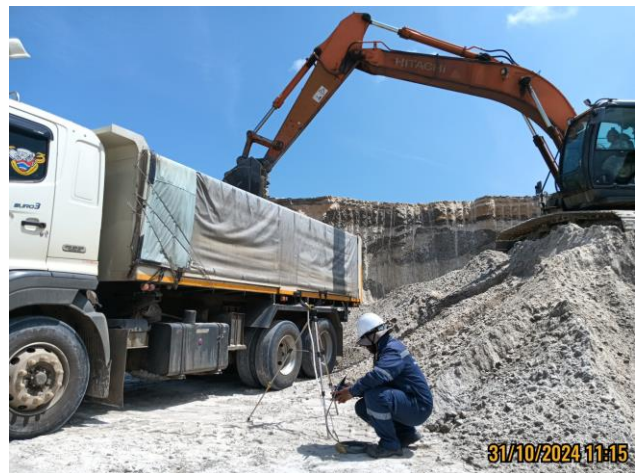
#### รูปที่ 3.1.4-14 การตรวจวัดค่าความทึบแสงของฝุ่นละออง ครั้งที่ 3

ที่ปรึกษาได้ดำเนินการตรวจวัดค่าความทึบแสง (Opacity) จำนวน 2 สถานี ได้แก่ (1) บริเวณปลายสายพานลำเลียง (2) บริเวณกองแร่ของโครงการ ดำเนินการตรวจวัดเมื่อวันที่ 31 ตุลาคม 2567 โดยการตรวจวัดให้เป็นไปตามหลักเกณฑ์ และวิธีการที่กำหนดไว้ในประกาศกรมควบคุมมลพิษ เรื่อง วิธีการตรวจวัดค่าความทึบแสงของฝุ่นละอองด้วยเครื่องวัดความทึบแสง (Opacity Meter) ดังรูปที่ 3.1.4-14 ผลการตรวจวัด พบว่า ผลการตรวจวัดค่าความทึบแสงของฝุ่นละออง จำนวน 2 บริเวณ พบว่า ทุกบริเวณที่ทำการตรวจวัดมีค่าความทึบแสงของฝุ่นละอองอยู่ในเกณฑ์ที่มาตรฐานกำหนดตามประกาศกระทรวงทรัพยากรธรรมชาติและสิ่งแวดล้อม พ.ศ.2561 เรื่อง กำหนดมาตรฐานค่าความทึบแสงของฝุ่นละอองฟุ้งกระจายจากเรือที่มีการขนถ่ายสินค้าระหว่างกัน รายละเอียดแสดงดังตารางที่ 3.1.4-13

ท่าเทียบเรือ (ปลายสายพาน)

ลานกองแร่

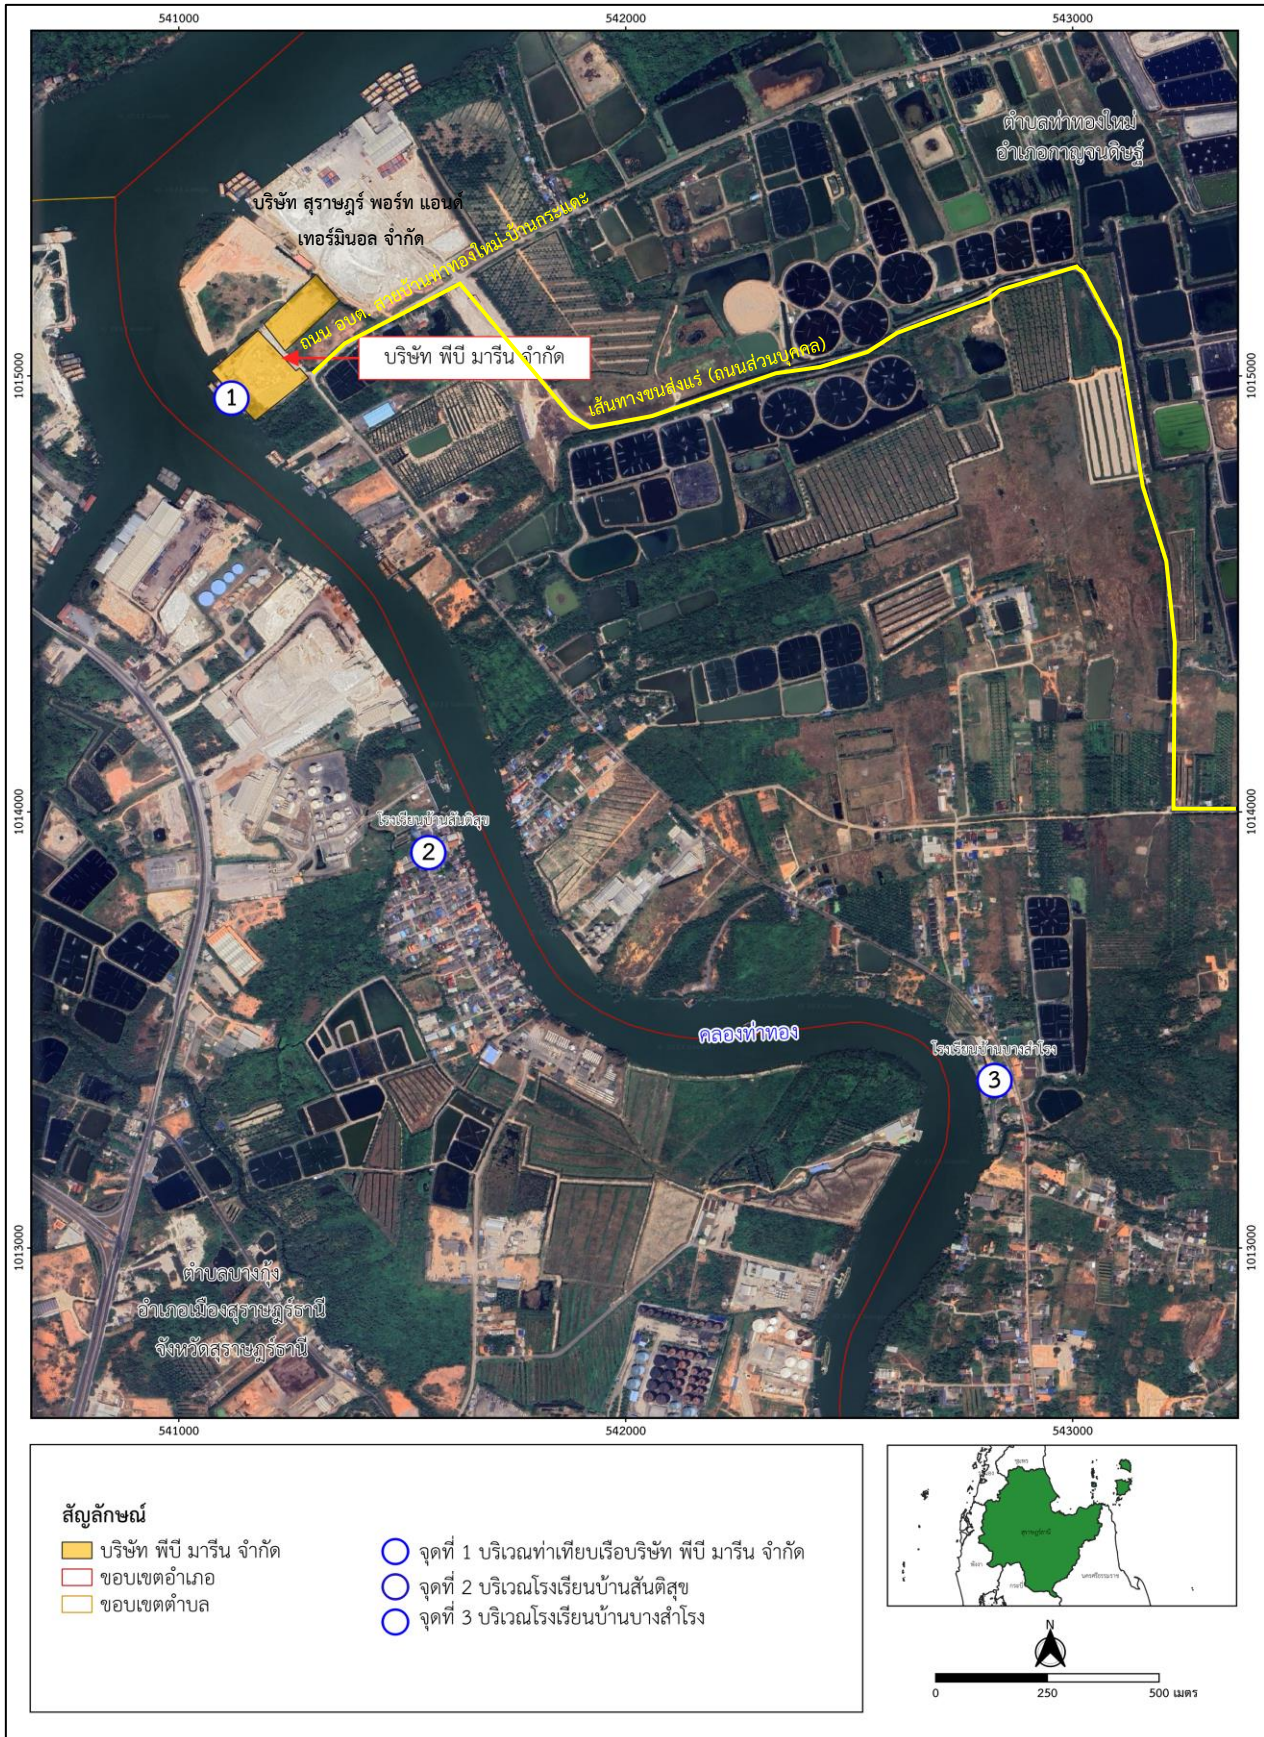
รูปที่ 3.1.5-3 แผนที่แสดงจุดตรวจวัดระดับเสียงโดยทั่วไป

ตรวจวัดระดับเสียงจำนวน 2 ครั้ง เพื่อเป็นตัวแทนของ 2 ฤดูกาล คือ ครั้งที่ 1 ในระหว่างวันที่ 18-23 มกราคม พ.ศ. 2565 สำหรับเป็นตัวแทนของฤดูแล้ง และครั้งที่ 2 ดำเนินการเมื่อวันที่ 12-17 กรกฎาคม พ.ศ. 2565 สำหรับเป็นตัวแทนของฤดูฝน ทำการตรวจวัดจำนวน 3 สถานี ดังแสดงรายละเอียดในรูปที่ 3.1.5-3 ประกอบด้วย สถานีที่ 1 พื้นที่โครงการทำเทียบเรือ บริษัท พีบี มารีน จำกัด สถานีที่ 2 โรงเรียนบ้านสันติสุข ตั้งอยู่ห่างจากพื้นที่โครงการไปทางทิศใต้ ประมาณ 1.2 กิโลเมตร และสถานีที่ 3 โรงเรียนบ้านบางสำโรง ตั้งอยู่ห่างจากพื้นที่โครงการไปทางทิศตะวันออกเฉียงใต้ ประมาณ 2.4 กิโลเมตร ภาพการติดตั้งเครื่องตรวจวัดแสดงดังรูปที่ 3.1.5-4 เกณฑ์ในการติดตั้งเครื่องตรวจวัดเสียงจะเลือกพื้นที่ที่ไม่มีกิจกรรมใดกิจกรรมหนึ่งเป็นพิเศษในช่วงดังกล่าว เพื่อตรวจวัดค่าระดับเสียงที่ได้รับเป็นปกติจากการใช้ชีวิตประจำวันหรือกิจกรรมที่ดำเนินการเป็นประจำ

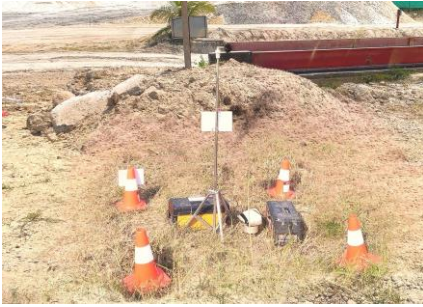
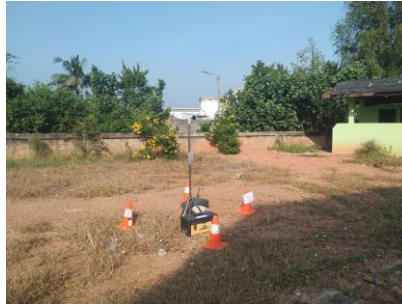
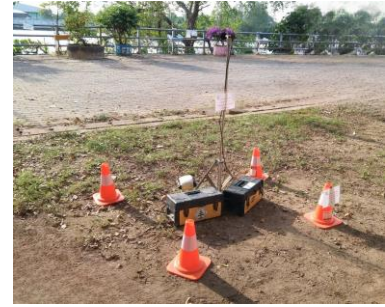
### รูปที่ 3.1.5-4 การตรวจวัดระดับเสียงโดยทั่วไป

สถานที่ 1 : ทำเทียบเรือ บริษัท พีบี  
มารีน จำกัด

สถานที่ 2 : โรงเรียนบ้านสันติสุข

สถานที่ 3 : โรงเรียนบ้านบางสำโรง

การติดตั้งจุดตรวจวัดของโครงการทั้ง 2 ครั้ง ที่ปรึกษาได้พิจารณากลุ่มอ่อนไหวเพื่อเป็นตัวแทนในการตรวจวัดคุณภาพสิ่งแวดล้อมปัจจุบันภายในชุมชน และเพื่อให้ผลการตรวจวัดครอบคลุมเป็นตัวแทนพื้นที่ศึกษาและกลุ่มผู้ที่จะได้รับผลกระทบที่เป็นชุมชนส่วนใหญ่ จึงเลือกจุดตรวจวัดที่เป็นพื้นที่อ่อนไหวใกล้เคียง ได้แก่ โรงเรียนบ้านสันติสุข และโรงเรียนบ้านบางสำโรง

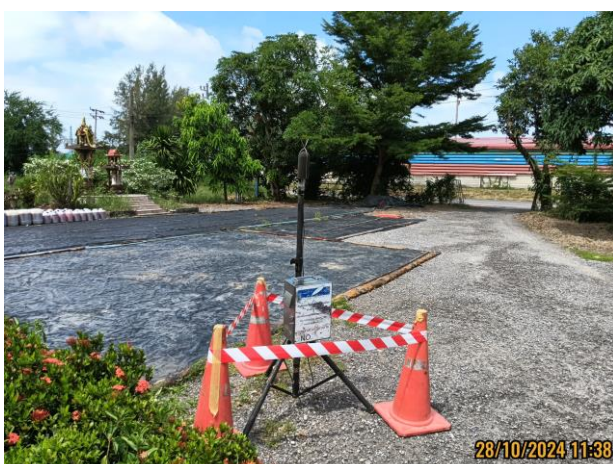
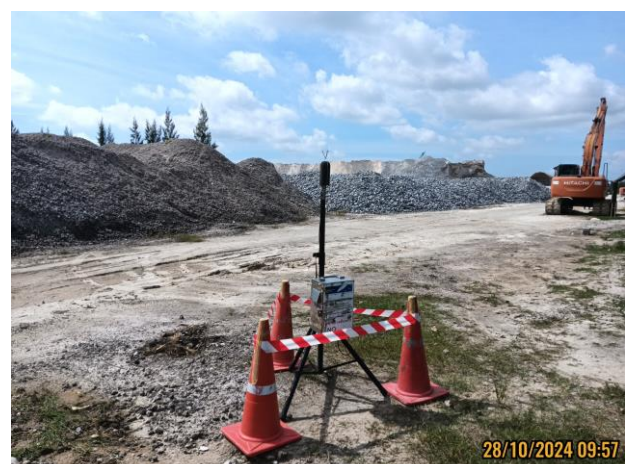
### รูปที่ 3.1.5-5 การตรวจวัดระดับเสียงโดยทั่วไป (เพิ่มเติม)

อย่างไรก็ตาม ที่ปรึกษาได้พิจารณาตรวจวัดระดับเสียงอีกครั้งเพื่อให้เป็นตัวแทนของสภาพแวดล้อมปัจจุบัน แม้จะไม่มีชุมชนในระยะประชิด แต่มีกลุ่มบ้านเรือน 5 หลังคาเรือนที่อยู่ใกล้เคียงและอยู่ริมเส้นทางขนส่งแร่จากเหมืองแร่ ซึ่งอาจได้รับผลกระทบจากกิจกรรมการขนส่ง ดังนั้น ที่ปรึกษา จึงได้พิจารณาตรวจวัดคุณภาพสิ่งแวดล้อมเพิ่มเติมในบริเวณกลุ่มบ้านเรือนใกล้เคียงดังกล่าว (หมู่ 4 บ้านบางสำโรง (ชุมชนบ้านแหลมพวง)) ซึ่งตั้งอยู่ทางด้านทิศตะวันออกเฉียงใต้เล็กน้อย โดยเลือกตำแหน่งบ้านใกล้ที่สุดมีระยะห่างจากกองแร่โซน 2 ประมาณ 170 เมตร และอยู่ใกล้กับถนน อบต. สายบ้านท่าทองใหม่-บ้านกระแตแจ๊ะ (เส้นทางขนส่งแร่ของโครงการ) ดำเนินการตรวจวัดในช่วงวันที่ 28 ตุลาคม-2 พฤศจิกายน พ.ศ. 2567 ผลการตรวจวัดแสดงดังตารางที่ 3.1.5-3 และตำแหน่งการติดตั้งเครื่องตรวจวัดระดับเสียงในตำแหน่งเดียวกับที่มีการตรวจวัดคุณภาพอากาศและความสั่นสะเทือน ดังรูปที่ 3.1.4-10และภาพการติดตั้งเครื่องตรวจวัดระดับเสียง ดังรูปที่ 3.1.5-5

บ้านราษฎรใกล้เคียงโครงการทางด้านทิศตะวันออก

พื้นที่โครงการ

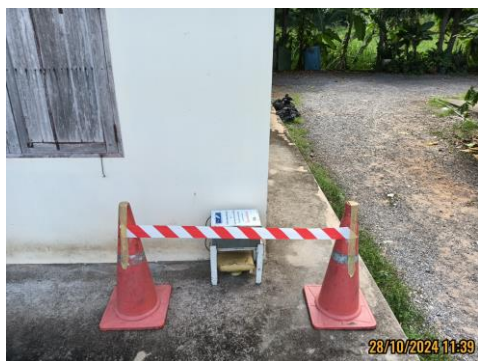
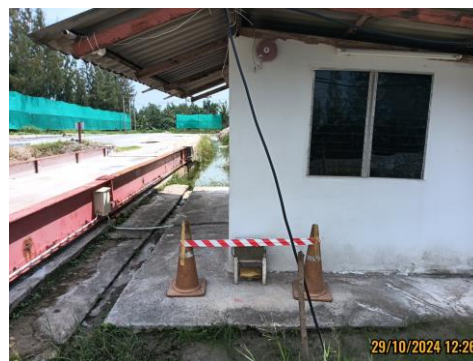
รูปที่ 3.1.6-2 การตรวจวัดความสั่นสะเทือน (เพิ่มเติม)

อย่างไรก็ตาม ที่ปรึกษา ได้พิจารณาตรวจวัดคุณภาพสิ่งแวดล้อมเพิ่มเติมในบริเวณกลุ่มบ้านเรือนใกล้เคียงดังกล่าว (หมู่ 4 บ้านบางลำโรง (ชุมชนบ้านแหลมพวง)) ซึ่งตั้งอยู่ทางด้านทิศตะวันออกเฉียงใต้เล็กน้อย โดยเลือกตำแหน่งบ้านใกล้ที่สุดที่มีระยะห่างจากกองแร่โซน 2 ประมาณ 170 เมตร และอยู่ใกล้กับถนน อบต. สายบ้านท่าทองใหม่-บ้านกระแตจะแจะ (เส้นทางขนส่งแร่ของโครงการ) ดำเนินการตรวจวัดในช่วงวันที่ 28 ตุลาคม-2 พฤศจิกายน พ.ศ. 2567 ตำแหน่งการติดตั้งเครื่องตรวจวัดระดับเสียงในตำแหน่งเดียวกับที่มีการตรวจวัดคุณภาพอากาศและระดับเสียง ดังรูปที่ 3.1.4-10 และภาพการติดตั้งเครื่องตรวจวัดความสั่นสะเทือน ดังรูปที่ 3.1.6-2

บ้านราษฎรใกล้เคียงโครงการทางด้านทิศตะวันออก

พื้นที่โครงการ

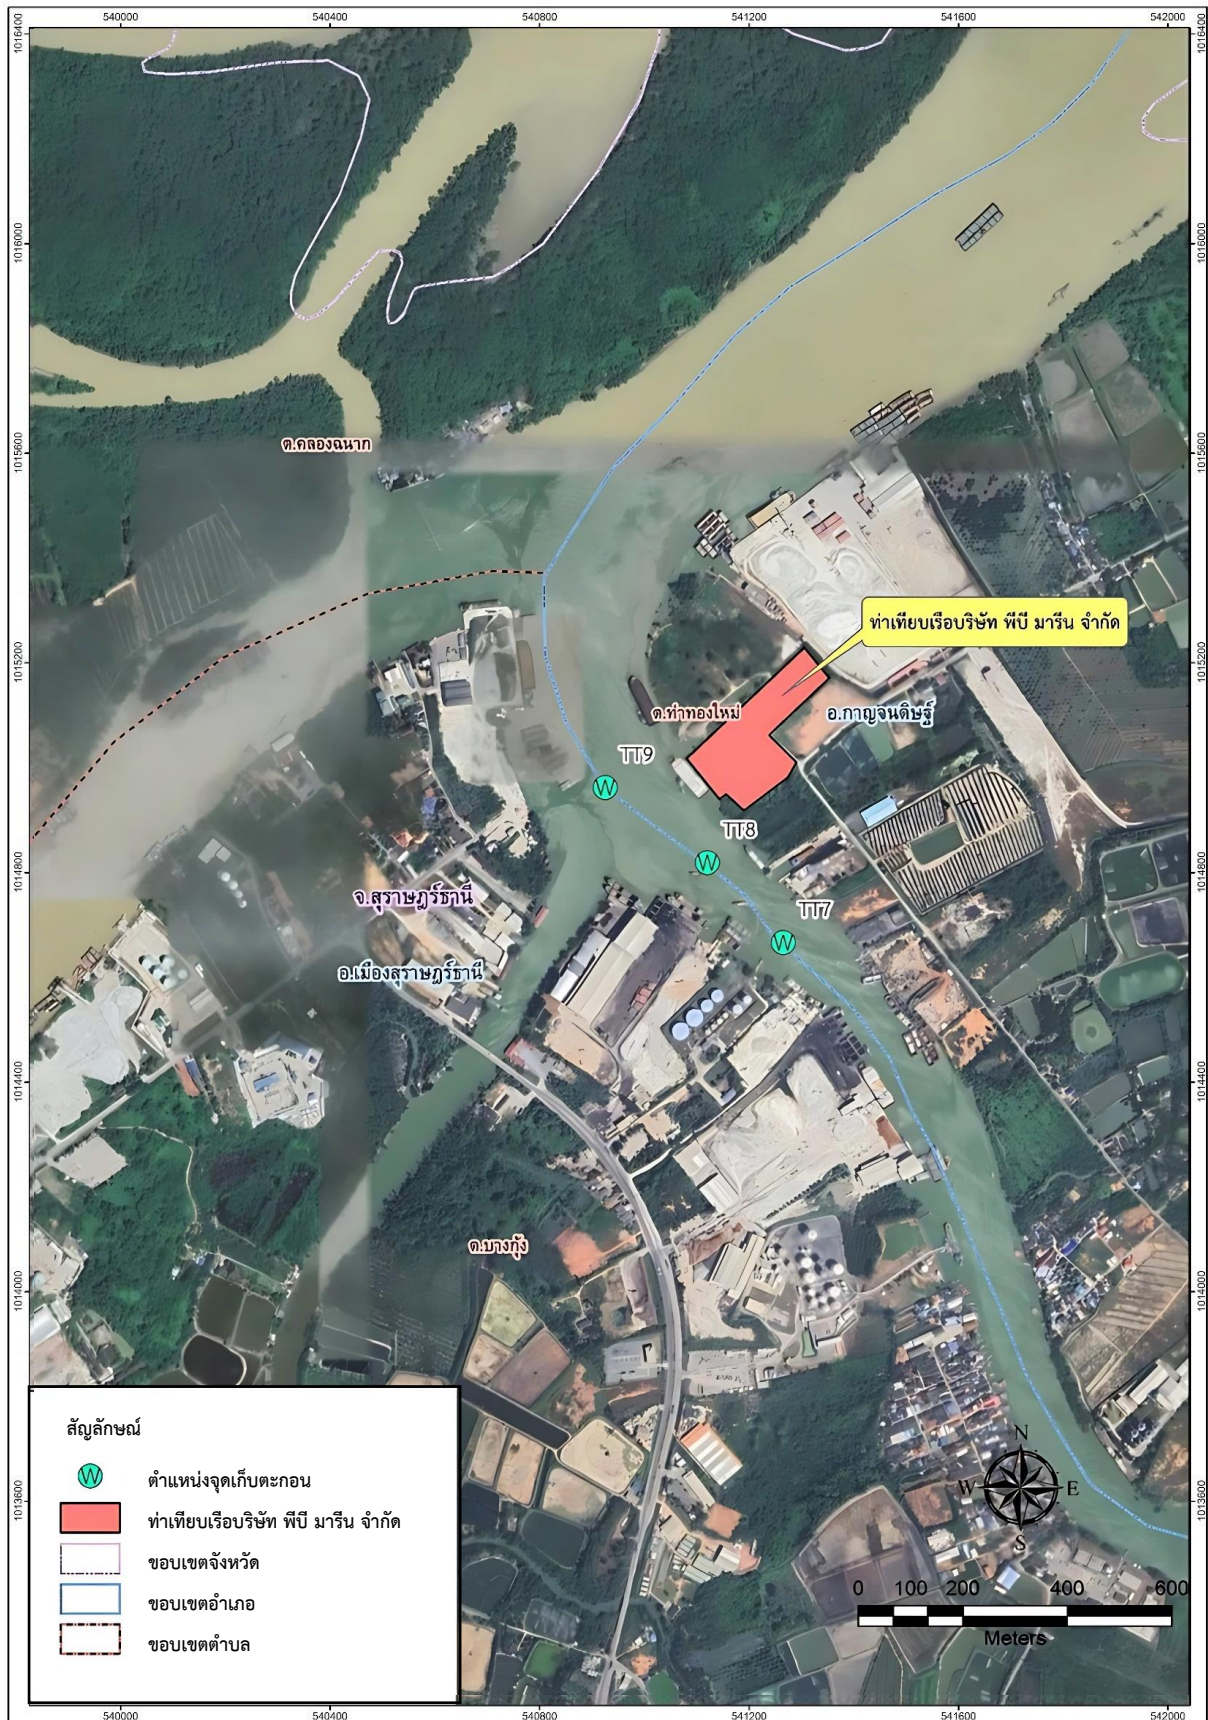
รูปที่ 3.1.7-12 แผนที่แสดงสถานีวิจัยตรวจสอบคุณภาพตะกอนดิน

ผลการวิเคราะห์ พบว่า ปริมาณสารหนูมีค่า 11.57 มิลลิกรัมต่อกิโลกรัม ปริมาณแคดเมียมมีค่าน้อยกว่า 0.01 มิลลิกรัมต่อกิโลกรัม ปริมาณตะกั่วมีค่า 35.17 มิลลิกรัมต่อกิโลกรัม และปริมาณปรอทมีค่าน้อยกว่าค่าต่ำสุดของผลการตรวจวัดที่สามารถรายงานได้ (Limit of Quantitation) โดยรวมคุณภาพตะกอนดินมีค่าไม่เป็นไปตามเกณฑ์มาตรฐานคุณภาพตะกอนดินในแหล่งน้ำผิวดินเพื่อคุ้มครองสัตว์น้ำดิน ตามประกาศกรมควบคุมมลพิษ เรื่อง กำหนดหลักเกณฑ์คุณภาพตะกอนดินชายฝั่งทะเล ประกาศ ณ วันที่ 9 ตุลาคม พ.ศ. 2558 แต่ยังคงอยู่ในเกณฑ์มาตรฐานตามประกาศคณะกรรมการสิ่งแวดล้อมแห่งชาติ เรื่อง กำหนดมาตรฐานคุณภาพตะกอนดินในแหล่งน้ำผิวดิน พ.ศ. 2565 ประกาศในราชกิจจานุเบกษา เล่ม 140 ตอนพิเศษ 3 ง ลงวันที่ 5 มกราคม 2566 ทั้งเกณฑ์คุณภาพตะกอนดินในแหล่งน้ำผิวดินเพื่อคุ้มครองสัตว์น้ำดิน และเกณฑ์คุณภาพตะกอนดินในแหล่งน้ำผิวดินระดับที่ไม่ปลอดภัยต่อสัตว์น้ำดิน ยกเว้น สารหนูที่มีค่าเกินมาตรฐานอื่นๆแต่อยู่ในเกณฑ์มาตรฐานคุณภาพตะกอนดินในแหล่งน้ำผิวดินในระดับที่ไม่ปลอดภัยต่อสัตว์น้ำดิน

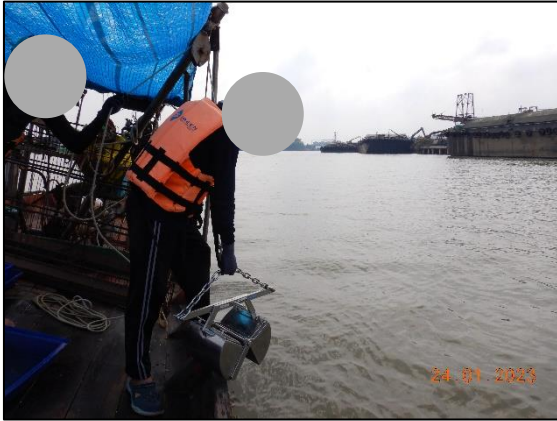
การเก็บตัวอย่างตะกอนดิน  
ดำเนินการโดยใช้ Peterson Grab Sampler  
ขนาดพื้นที่หน้าตัด 0.13 ตารางเมตร

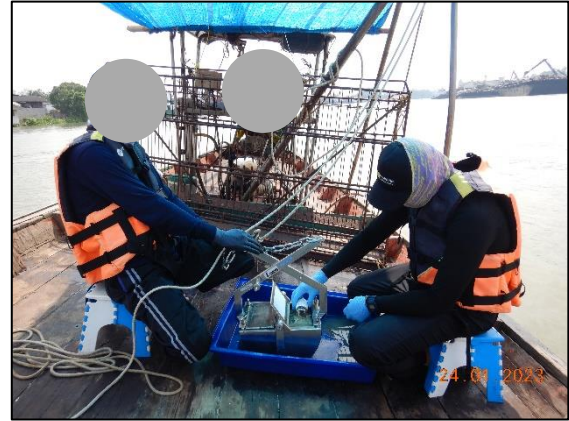
บรรจุตัวอย่างตะกอนดินลงในขวดแก้ว  
ขนาด 100 มิลลิลิตร  
เพื่อใช้วิเคราะห์ปริมาณโลหะหนัก

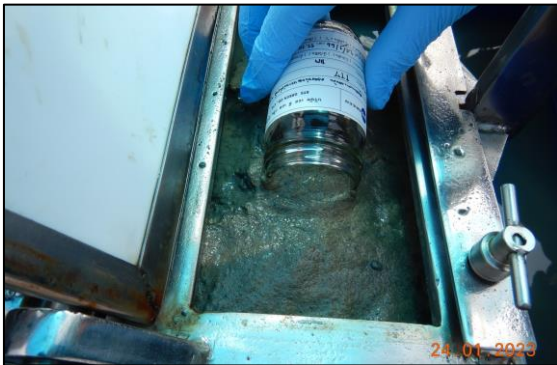
เก็บตัวอย่างตะกอนดินในขวดแก้ว

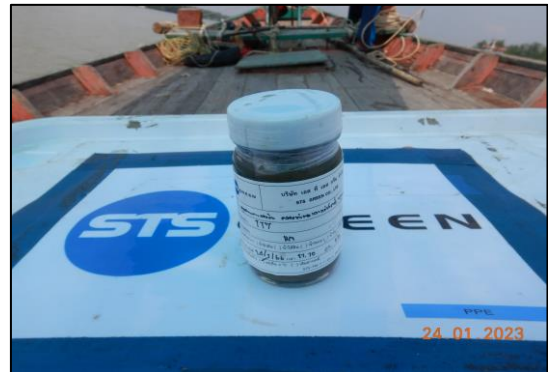
ปิดฝาให้มิดชิดเก็บในถังรักษาความเย็น

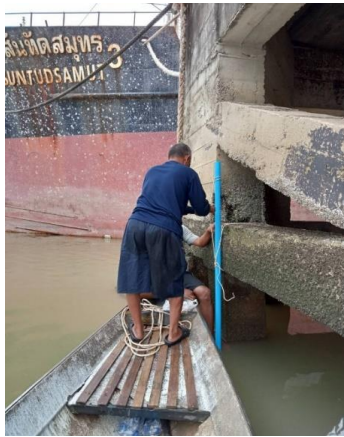
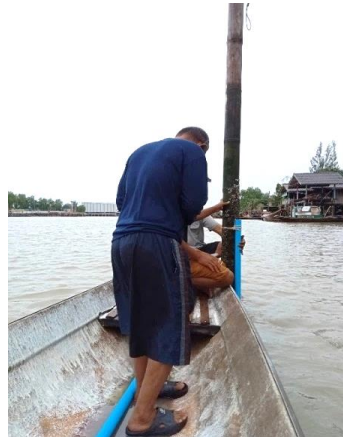
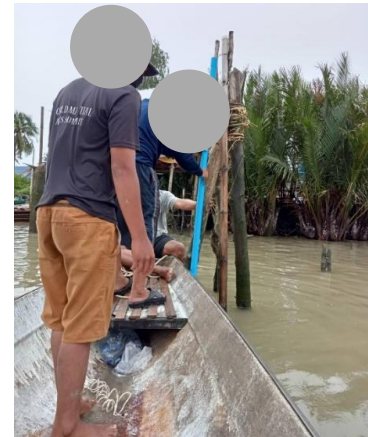
### รูปที่ 3.1.8-4 การปฏิบัติงานติดตั้งเครื่องวัดระดับน้ำ (Solinst Levellogger)

ติดตั้งอุปกรณ์เก็บค่าระดับน้ำ (Solinst Levellogger)

สำหรับเงื่อนไขขอบเขต (Boundary Conditions) ในการจำลองจะใช้ข้อมูลตรวจวัดระดับน้ำ (Water Level) จำนวน 2 ตำแหน่ง ในคลองท่าทอง ซึ่งประกอบด้วย ตำแหน่งตรวจวัดระดับน้ำที่อยู่ใกล้ทางด้านต้นน้ำมากที่สุด (Upstream Water Level) กำหนดให้เป็นตำแหน่ง “WL-1” และตำแหน่งตรวจวัดระดับน้ำที่อยู่ใกล้ทางด้านท้ายน้ำมากที่สุด (Downstream Water Level) กำหนดให้เป็นตำแหน่ง “WL-4” ซึ่งข้อมูลได้จากการตรวจวัดระดับน้ำรายชั่วโมง ด้วยอุปกรณ์บันทึกค่าแบบอัตโนมัติ (Automatic Level Logger) ยี่ห้อ “Solinst Levellogger” รุ่น “Model 3001”

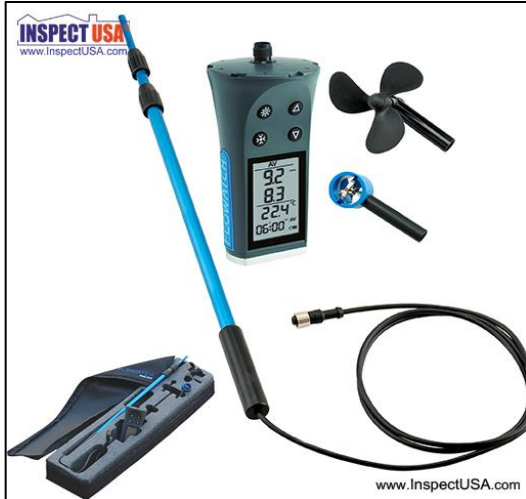
อุปกรณ์วัดความเร็วกระแสน้ำแบบดิจิตอล  
(Flowatch Flow meter)

### รูปที่ 3.1.8-7 อุปกรณ์ที่ใช้ในตรวจวัดความเร็วและทิศทางกระแสน้ำ

สำหรับการสำรวจกระแสน้ำราย 25 ชั่วโมง ทุก ๆ ช่วงเวลา 1 ชั่วโมง ได้ใช้ด้วยเครื่องวัดความเร็วกระแสน้ำแบบดิจิตอล (Flowwatch Flowmeter) และเครื่องบันทึกตำแหน่งและเส้นทาง (GPS) ยี่ห้อ Garmin รุ่น Oregon 650 ดังรูปที่ 3.1.8-7 และรูปที่ 3.1.8-8 โดยเมื่อเดินเรือไปถึงตำแหน่งตรวจวัดกระแสน้ำ จะทำการทิ้งสมอเรือให้เรือจอดนิ่งที่สุดแล้วจึงทำการใช้ Flowwatch Flowmeter และลอย GPS ผูกติดกับไม้ยาวหย่อนลงในน้ำจากนั้นทำการยึดไม้ติดกับเรือที่ทิ้งสมอหยุดนิ่งเพื่อตรวจวัดความเร็ว และทิศทางกระแสน้ำจนครบเวลาที่กำหนด ดังนั้น จึงไม่มีความเร็วของเรือเกิดขึ้น โดยในการตรวจวัดได้มีการแจ้งชุมชนให้รับทราบ และติดตั้งไฟส่องสว่างตำแหน่งจุดตรวจให้สามารถมองเห็นได้ในเวลากลางคืน ส่วนทิศทางการไหลนั้นได้จากการจับเส้นการไหล (Streamlines) ด้วยเทคนิค GPS Tracking โดยการใช้ทุ่นลอยซึ่งมีครีป (Fins) อยู่ใต้ผิวน้ำที่ระดับความลึกประมาณ 0.4 เท่าของความลึกน้ำจากนั้นได้ติดตั้ง GPS ไว้ที่ส่วนบนของทุ่นแล้วกำหนดค่าให้ GPS ทำการตรวจวัดพิกัดพร้อมบันทึกค่าทุกๆ 1 วินาที เมื่อต้องการวัดกระแสน้ำที่จุดใดจะทำการปล่อยให้ทุ่นลอยไปตามกระแสน้ำเป็นระยะทางไม่น้อยกว่า 20 เมตร หรือใช้เวลาลอยน้ำไม่น้อยกว่า 120 วินาที จากนั้นจึงนำทุ่นลอยกลับมาเพื่อตั้งค่าเส้นทางการไหลแล้วทำการคำนวณมุมหรือทิศทางของการไหลในแต่ละช่วงเวลา และ Specification ของเครื่องมือ ดังแสดงรูปที่ 3.1.8-9

ความแม่นยำ:	ความเร็วของเหลว: $\pm 2\%$ ความเร็วอากาศ: $\pm 3\%$ อุณหภูมิ: $\pm 0.2^{\circ}\text{C}$
ระยะการวัด:	ความเร็วของเหลว: 0.2 ถึง 40 mph (0.1 ถึง 18 M/Sec) อุณหภูมิ: $-50^{\circ}\text{C}$ ถึง $100^{\circ}\text{C}$
ความละเอียด:	0.3 km/h; 0.2 mph; 0.2 knots; 0.1 M/Sec.
โหมดการวัดอุณหภูมิ:	Minimum, maximum, current temperature, wind chill factor
โหมดการทำงาน:	Current, maximum and average fluid speed
พลังงาน:	แบตเตอรี่ขนาด AA จำนวน 2 ก้อน
ขนาดจอแสดงผล:	5.25" x 2.25" x 2.5"
ขนาดกล่องใส่:	25" x 13" x 3"

ก่อนการสำรวจข้อมูลกระแสน้ำ ที่ปรึกษาได้ทำการสอบเทียบค่า (Calibration) ความถูกต้องของอุปกรณ์ “Flowatch - GPS Tracking” ที่จะใช้ตรวจวัด “ค่าความเร็ว” (Magnitude of Velocity) และ “ทิศทางของการไหล” (Direction of Flow) ของกระแสน้ำในแม่น้ำ โดยในการศึกษาทำการจำลองสภาพการไหลด้วยแบบจำลอง HEC-RAS แบบ 2 มิติ ซึ่งจะต้องมีการตรวจวัดข้อมูลภาคสนามเพื่อยืนยันผลลัพธ์ที่ได้จากแบบจำลอง โดยอาศัยข้อมูลนำเข้า (Input Data) ที่เหมาะสมต่อโครงข่ายการไหลในลำน้ำคลองท่าทอง ด้วยการตรวจวัดข้อมูลภาคสนามเพื่อนำเข้าเป็นเงื่อนไขขอบเขต (Boundary Conditions) และการสอบเทียบแบบจำลอง (Model Calibration)

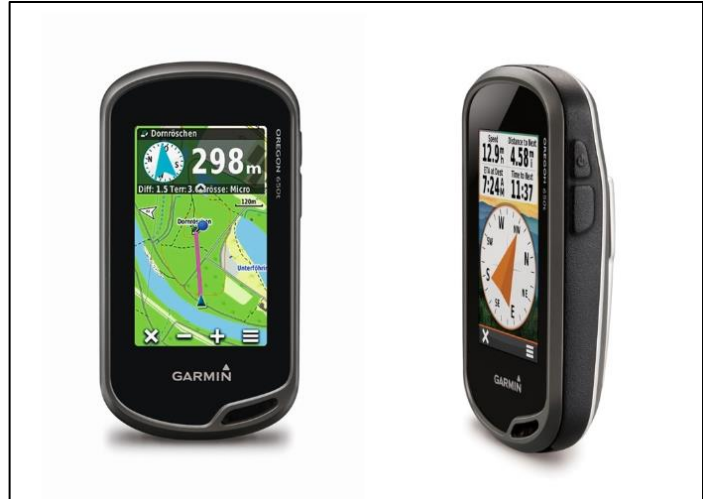
อุปกรณ์บันทึกตำแหน่งและเส้นทาง (GPS) ยี่ห้อ Garmin รุ่น Oregon 650

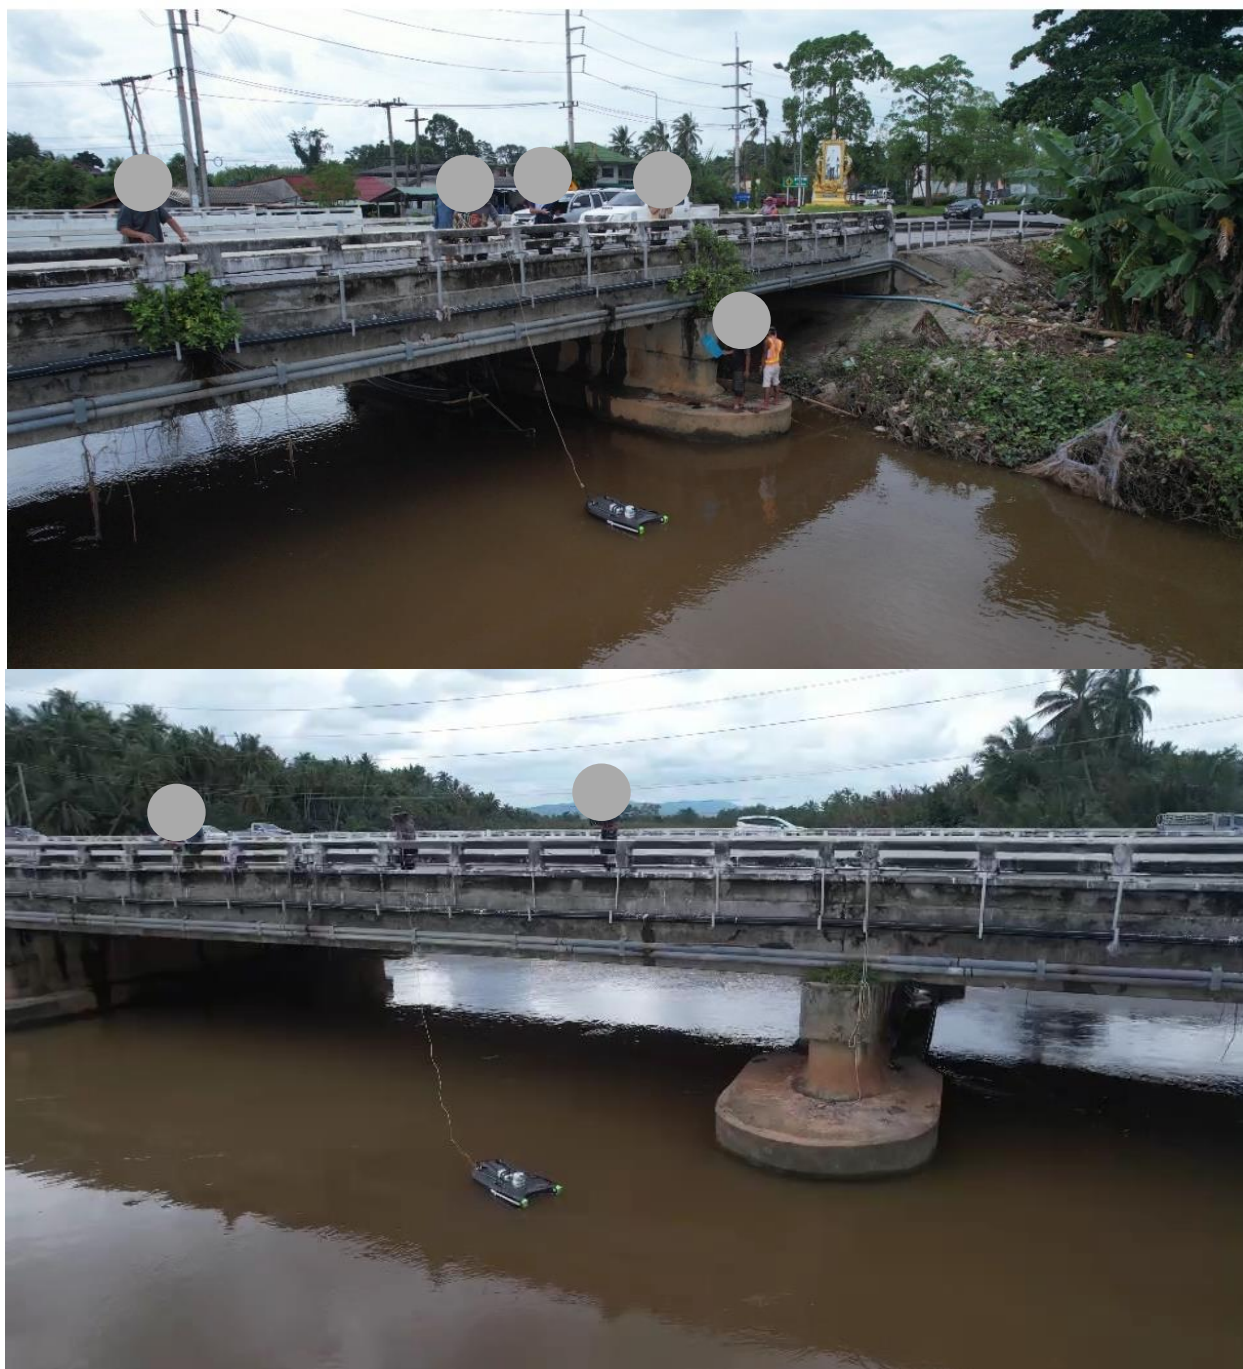
รูปที่ 3.1.8-10 ดำเนินการตรวจวัดเครื่องวัดกระแสไฟฟ้าแบบคลื่นเสียง “SonTek RiverSurveyor รุ่น M9”  
เพื่อการสอบเทียบในแม่น้ำเทพา บริเวณสะพานพระพุทธร ตำบลเทพา อำเภเทพา

ตารางที่ 3.1.8-3 เวลาของการทดสอบอุปกรณ์ตรวจวัดกระแสน้ำ เมื่อวันที่ 2 สิงหาคม 2564

Test No.	SonTek RiverSurveyor รุ่น M9	Flowwatch - GPS Tracking
Test#01	10:00 น.	10:10 น.
Test#02	10:30 น.	10:40 น.
Test#03	11:00 น.	11:10 น.
Test#04	11:30 น.	11:40 น.
Test#05	12:00 น.	12:10 น.

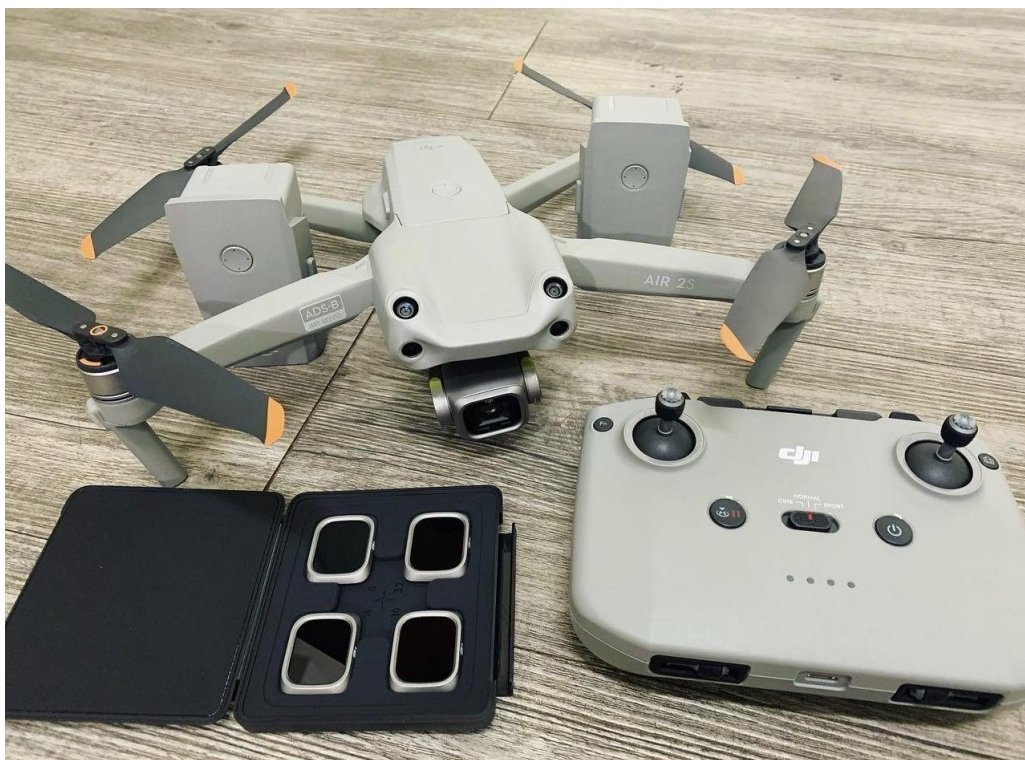
รูปที่ 3.1.8-12 อุปกรณ์ที่ใช้ในการสำรวจ เครื่องบินเล็กไร้คนขับยี่ห้อ DJI รุ่น Mavic Air 2S

บริษัทที่ปรึกษาฯ ได้เตรียมการจัดทำแผนที่ เพื่อเป็นการออกแบบแนวการบินสำรวจข้อมูลคลองท่าทอง โดยมีวิธีการสำรวจคือ ใช้เครื่องบินเล็กไร้คนขับยี่ห้อ DJI รุ่น Mavic Air 2S ในการบินสำรวจพื้นที่โครงการแสดงดังรูปที่ 3.1.8-12 และรูปที่ 3.1.8-13 นำมาสร้างแผนที่ภาพถ่ายทางอากาศด้วยโปรแกรม Agisoft Photoscan แสดงดังรูปที่ 3.1.8-14 และใช้โปรแกรมการวิเคราะห์ทางภูมิศาสตร์ (ArcGIS) แสดงดังรูปที่ 3.1.8-15 ในการนำภาพที่สำรวจคลองท่าทอง โดยใช้เครื่องบินเล็กไร้คนขับมาทับซ้อนลงบนแผนที่ทางดาวเทียมของผลการสำรวจชายฝั่ง และนำภาพที่สำรวจคลองท่าทองมาทับซ้อนลงบนแผนที่ทางดาวเทียมของผลการสำรวจคลองท่าทอง แสดงดังรูปที่ 3.1.8-16
