บท 3

**รายงานการประเมินผลกระทบสิ่งแวดล้อม**  
**รายงานฉบับสมบูรณ์**  
**(ฉบับปิดที่มีกฎหมายคุ้มครอง)**  
**โครงการทำเทียบเรือ บริษัท พีบี มารีน จำกัด**

- ชื่อโครงการ : โครงการทำเทียบเรือ บริษัท พีบี มารีน จำกัด
- ที่ตั้งโครงการ : เลขที่ 161/1 หมู่ที่ 4 ตำบลท่าทองใหม่ อำเภอกาญจนดิษฐ์  
จังหวัดสุราษฎร์ธานี 84290
- เจ้าของโครงการ : บริษัท พีบี มารีน จำกัด
- ที่อยู่เจ้าของโครงการ : เลขที่ 1/99 หมู่ที่ 5 ถนนเลี้ยวเมือง ตำบลมะขามเตี้ย  
อำเภอเมืองสุราษฎร์ธานี จังหวัดสุราษฎร์ธานี 84000
- การมอบอำนาจ ☒ เจ้าของโครงการได้มอบอำนาจให้ บริษัท สิ่งแวดล้อมสยาม จำกัด  
เป็นผู้ดำเนินการเสนอรายงานดังกล่าวนี้ให้ สักการะมอบอำนาจที่แนบ
- ☐ โครงการมิได้มีการมอบอำนาจแต่อย่างใด

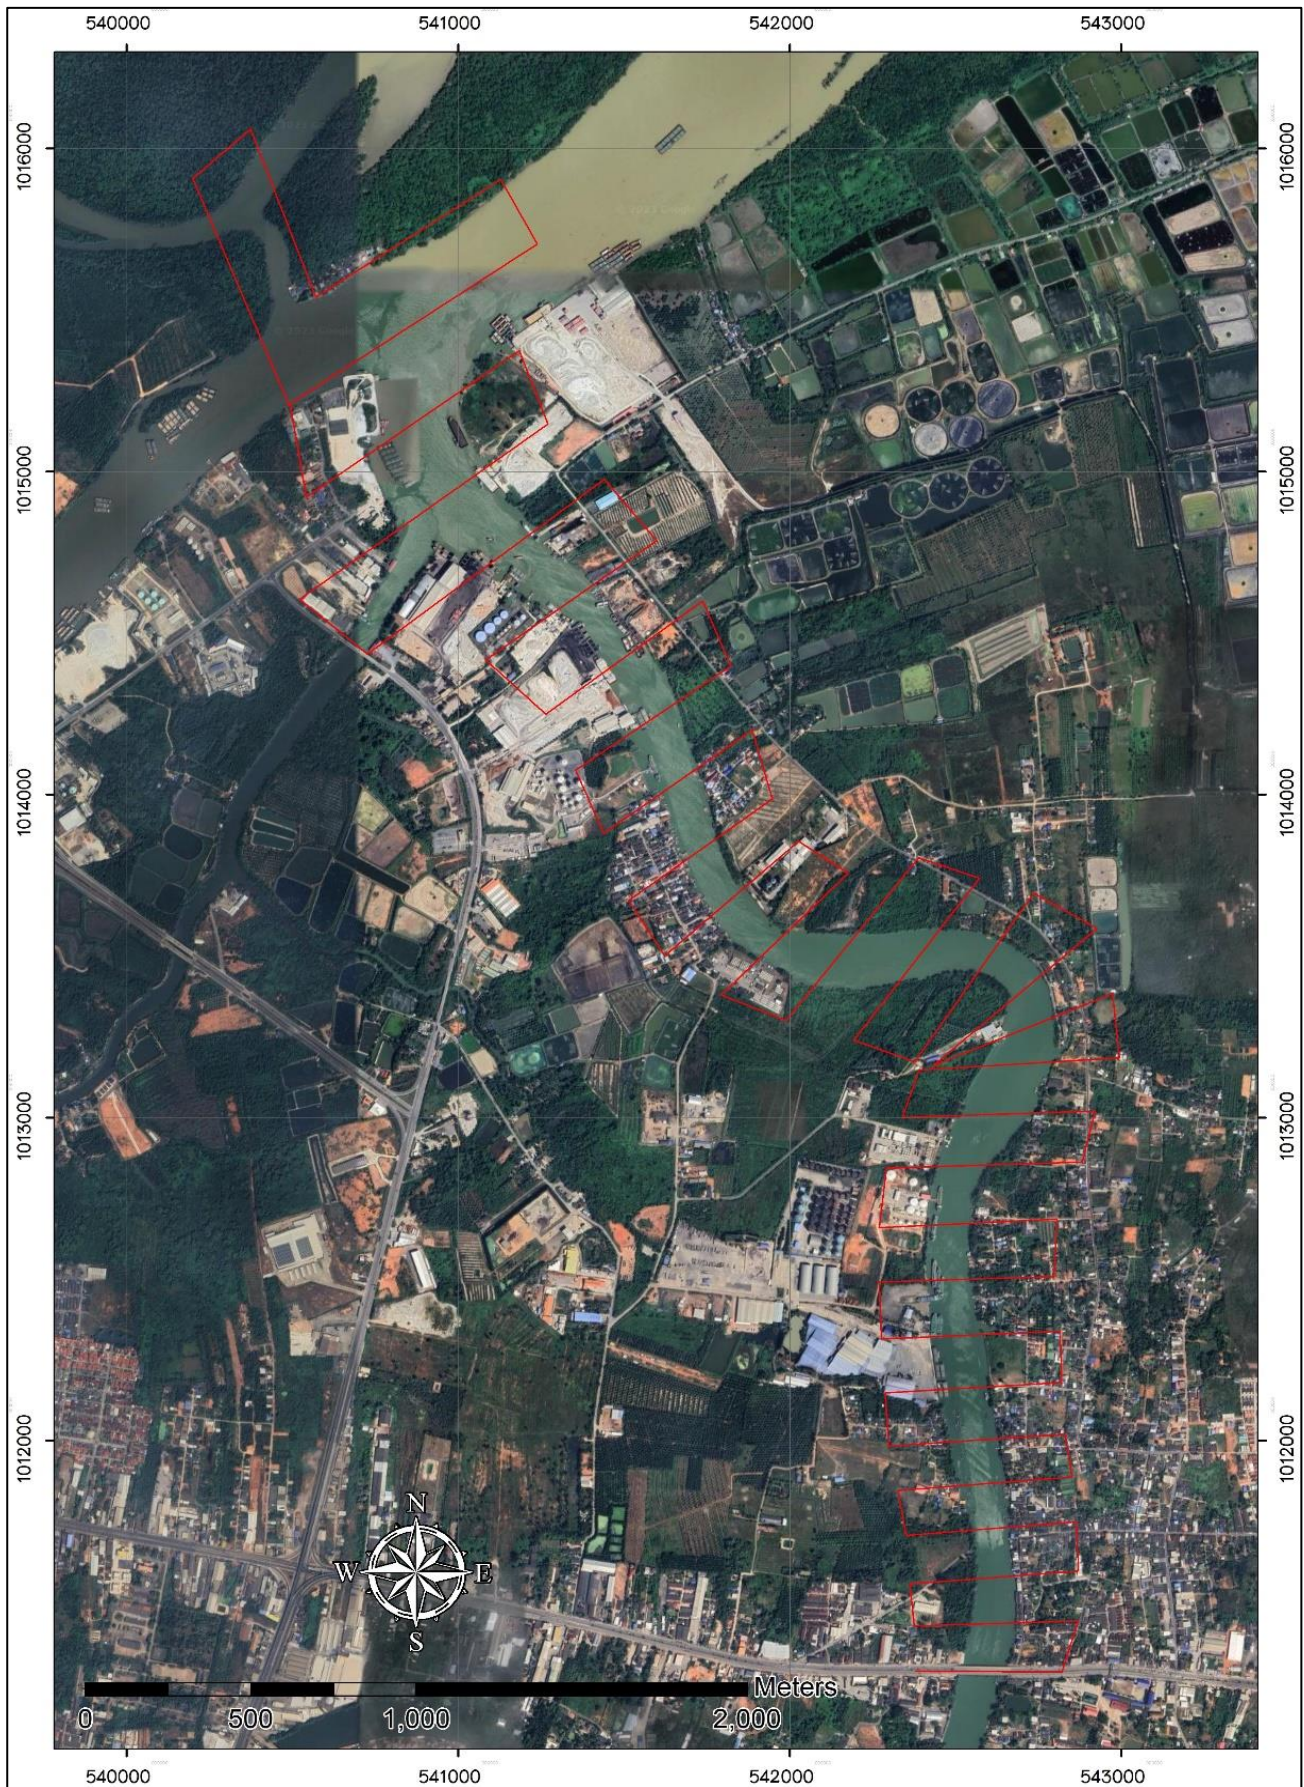
รูปที่ 3.1.8-13 ออกแบบแนวการบินสำรวจข้อมูลชายฝั่ง

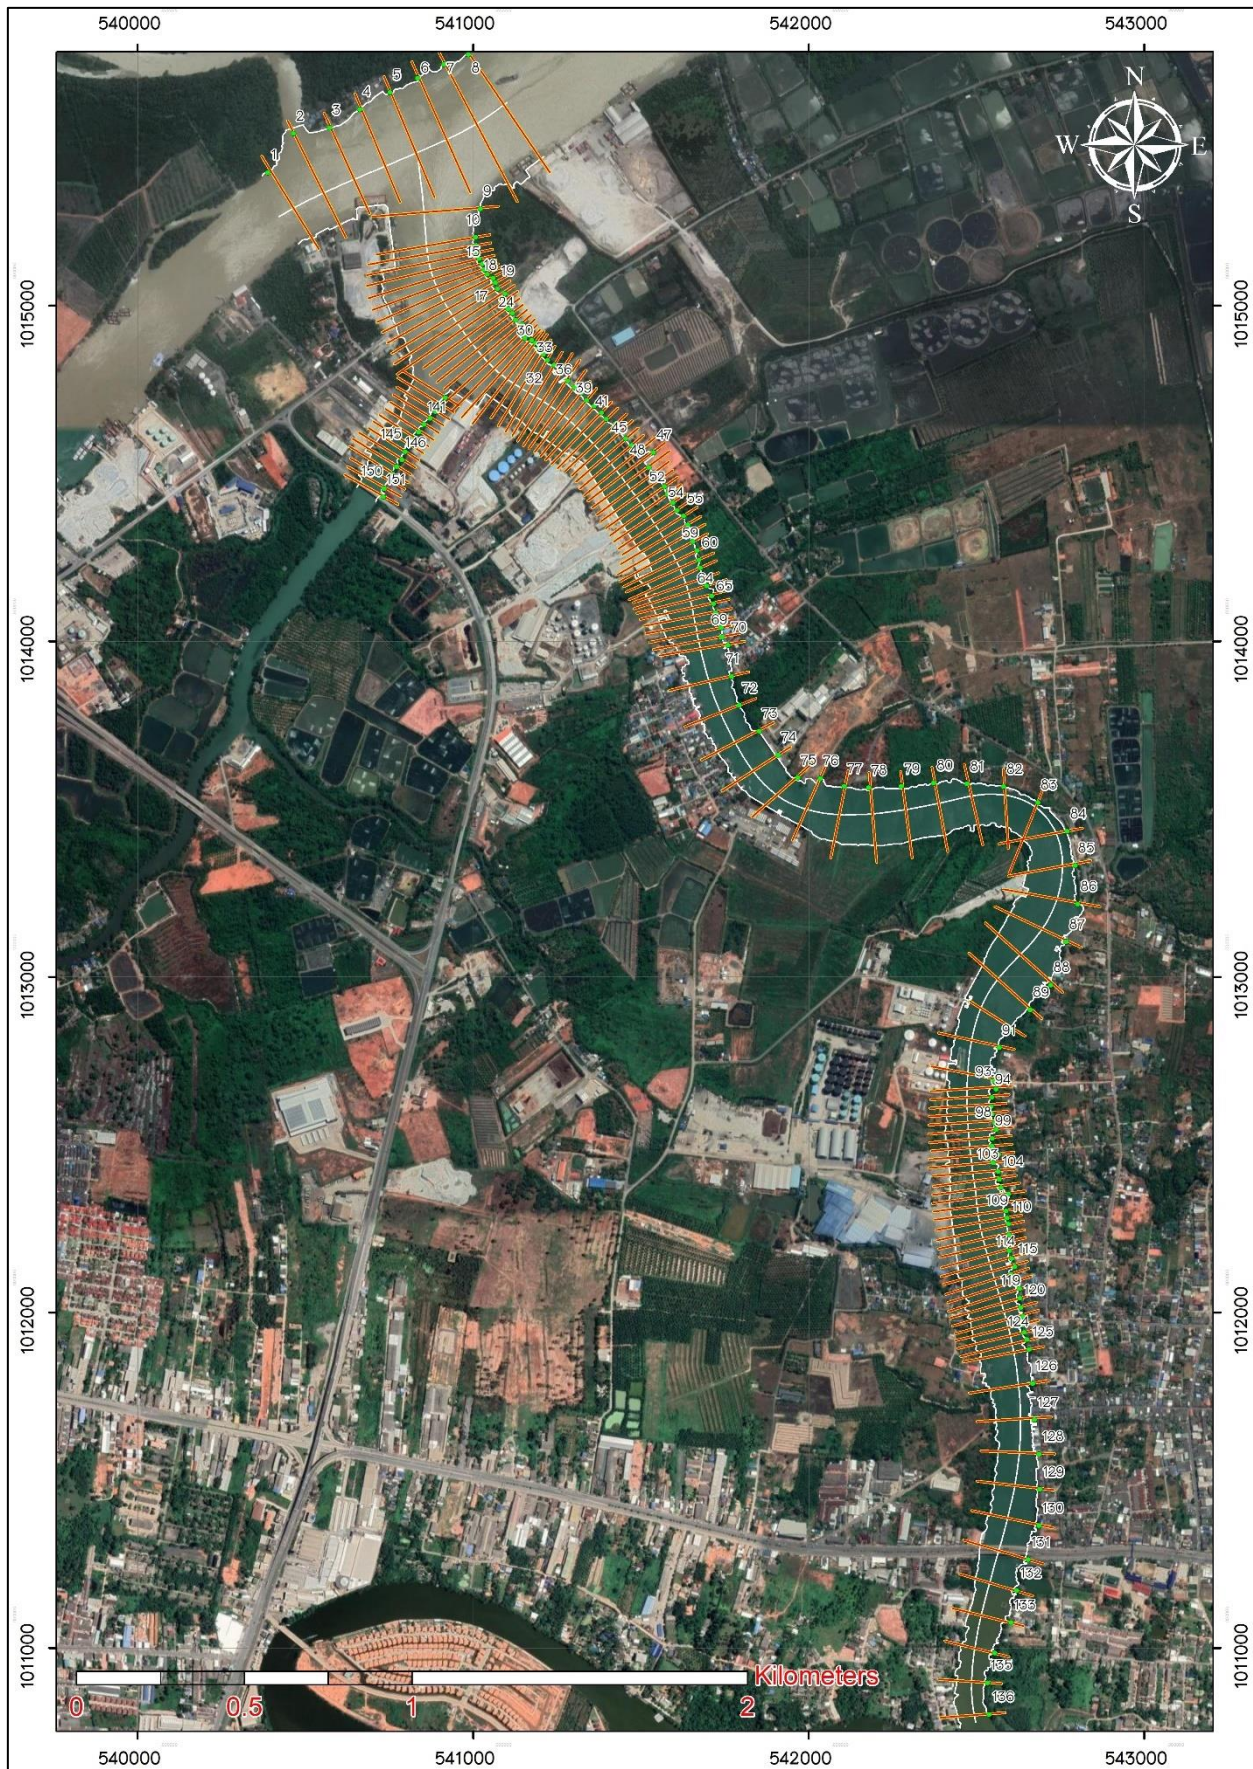
รูปที่ 3.1.8-17 แนวเส้นสำรวจความลึกท้องน้ำ

การสำรวจความลึกท้องน้ำ ได้ทำการสำรวจบริเวณหน้าท่าเรือตลอดลำน้ำ ความยาว รวมประมาณ 7.65 กิโลเมตร ทำการหยั่งความลึกทั้งในแนวนานลำน้ำ (Longitudinal Profiles) และมีการตรวจวัดความถูกต้องด้วยการหยั่งค่าระดับในแนวสลับฟันปลา (Zigzag Routes) ครอบคลุมตลอดแนวลำน้ำตั้งแต่ต้นน้ำ ถึงท้ายน้ำ ดังแสดงในรูปที่ 3.1.8-17 ถึงรูปที่ 3.1.8-18 โดยใช้เครื่องตรวจวัดความลึกแบบ Echo-sounder ยี่ห้อ LAWRENCE รุ่น HDS7 มีการอ่านค่าพิกัดผ่านดาวเทียมอัตโนมัติ โดยติดตั้งหัวส่ง และรับสัญญาณเสียงรุ่น Total Scan โดยทำการติดตั้งเครื่องมือบนเรือที่ใช้ในการสำรวจ ดังแสดงในรูปที่ 3.1.8-19 ถึงรูปที่ 3.1.8-20 การอ้างอิงโดยใช้เครื่องหยั่งความลึกน้ำ (Echo Sounder) และสำรวจพื้นที่ตลิ่งทั้งซ้าย และขวาออกไป 50 เมตร ตามแนวการสำรวจความลึกท้องน้ำ แสดงข้อมูลการ Track ในการสำรวจความลึกท้องน้ำ ดังแสดงในรูปที่ 3.1.8-21 และตัวอย่างข้อมูลการสำรวจความลึกท้องน้ำ ดังแสดงในรูปที่ 3.1.8-22 ดังแสดงตัวอย่างความลึกท้องน้ำในรูปที่ 3.1.8-23 และรูปที่ 3.1.8-24 และดำเนินการจัดทำเส้นชั้นความสูงจากข้อมูลการสำรวจความลึกท้องน้ำ โดยเส้นคอนทัวร์ (Contour Lines) แสดงเส้นชั้นความลึกของน้ำ และภูมิประเทศบริเวณริมฝั่ง ได้แสดงควบคู่กับเฉดสีของแผนที่ (Shaded Bathymetry Map) โดยเส้นคอนทัวร์ ได้อ้างอิงจากค่าระดับน้ำทะเลเฉลี่ยปานกลาง (Mean Sea-Level) หรือ ร.ท.ก. หรือ MSL เป็นค่าการวัด ระดับน้ำทะเลขึ้นสูงสุด (High Tide : HT) และลงต่ำสุด (Low Tide : LT) ของแต่ละวันในช่วงระยะเวลาที่กำหนด แล้วนำค่ามาเฉลี่ยเป็นระดับน้ำทะเลปานกลาง โดยค่าเฉดสีของแผนที่ อธิบายได้ดังรูปที่ 3.1.8-25

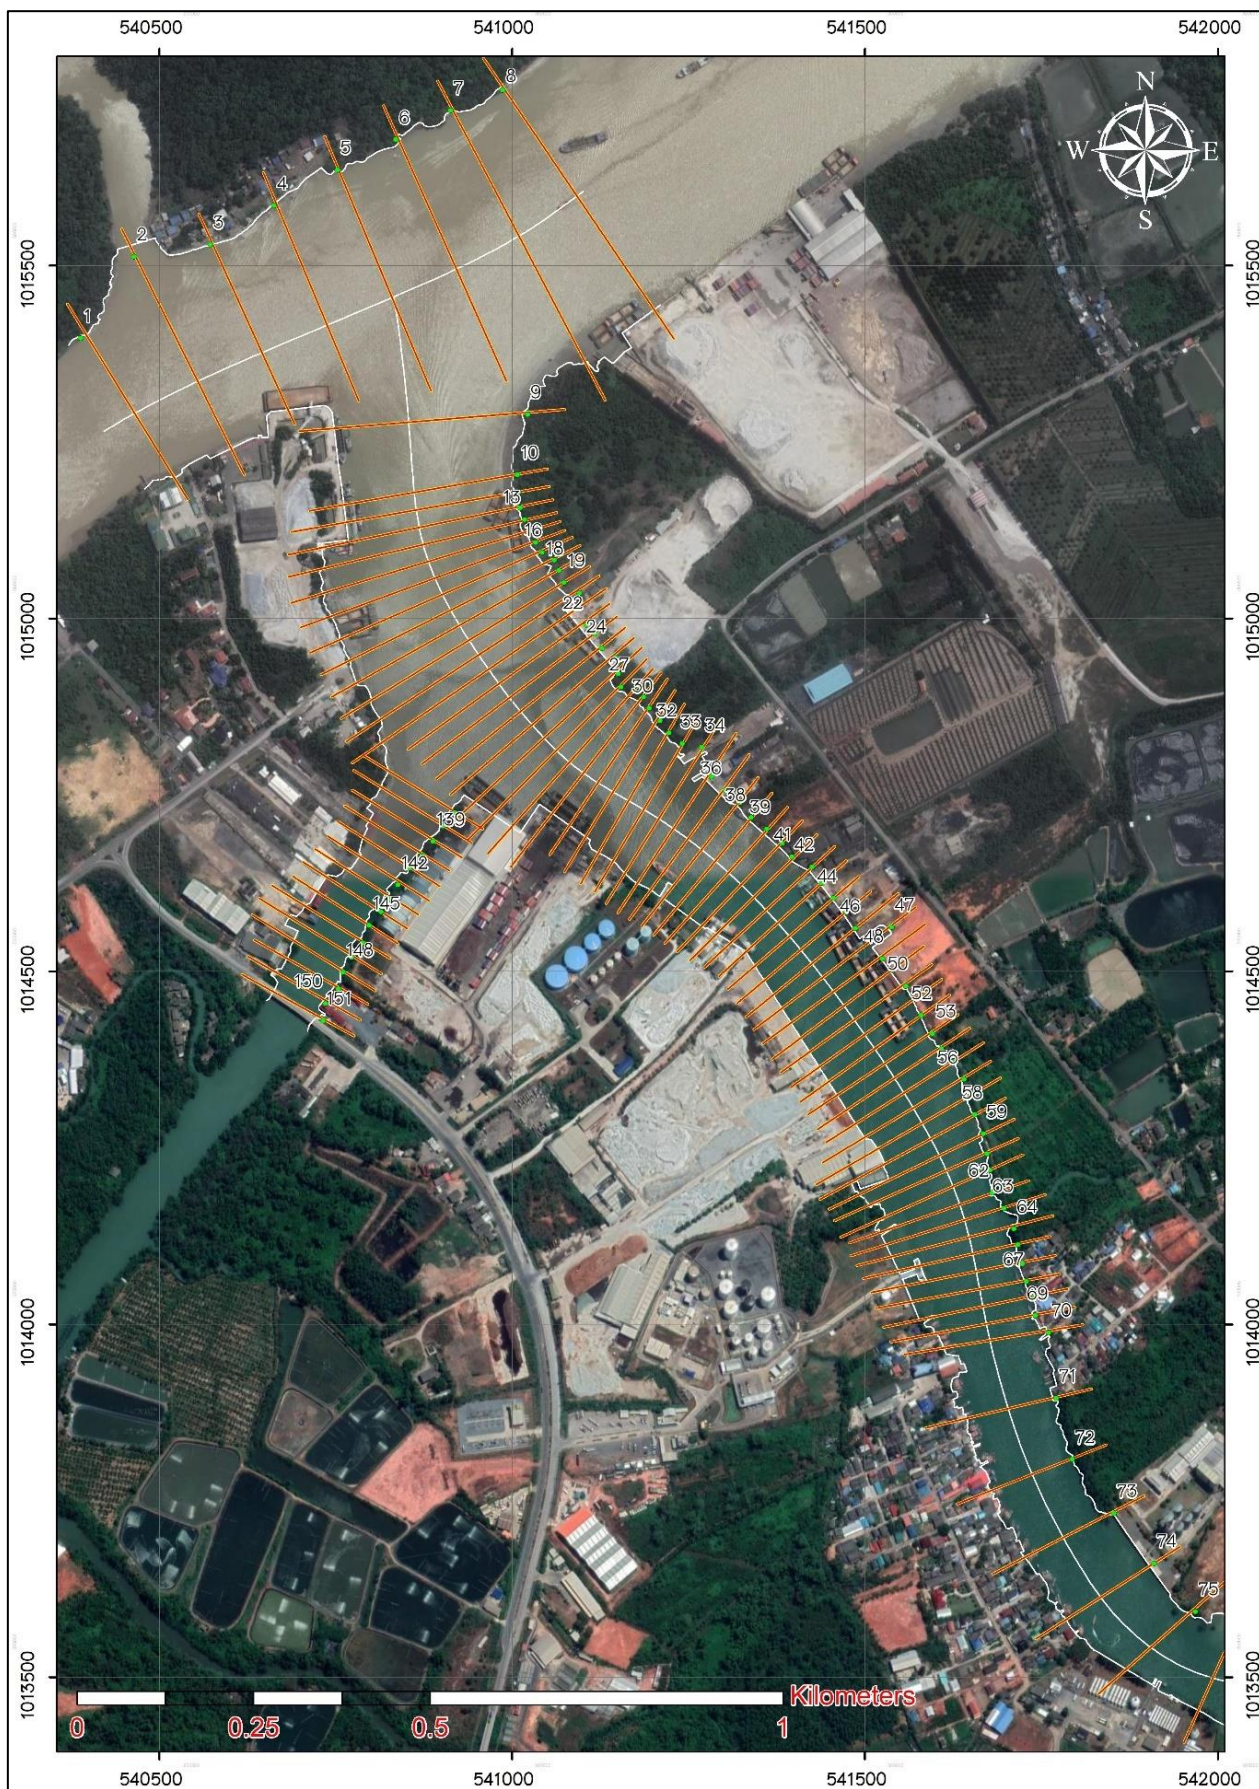
รูปที่ 3.1.8-18 ภาพขยายแนวเส้นสำรวจความลึกท้องน้ำ บริเวณพื้นที่โครงการ

ความลึกท้องน้ำ (Bathymetric Map) เพื่อใช้ในการเตรียมข้อมูลสู่แบบจำลองการไหลแบบ 2 มิติ ได้จากการสำรวจด้วยอุปกรณ์ตรวจวัดความลึกพื้นท้องน้ำที่เรียกว่า “Echo-sounder” ซึ่งสามารถเก็บความลึกของน้ำ พร้อมพิกัดแนวราบทั้ง Latitude และ Longitude โดยมีความละเอียด ถูกต้อง และแม่นยำเพียงพอสำหรับนำเข้าสู่การใช้งานแบบจำลองทางคณิตศาสตร์

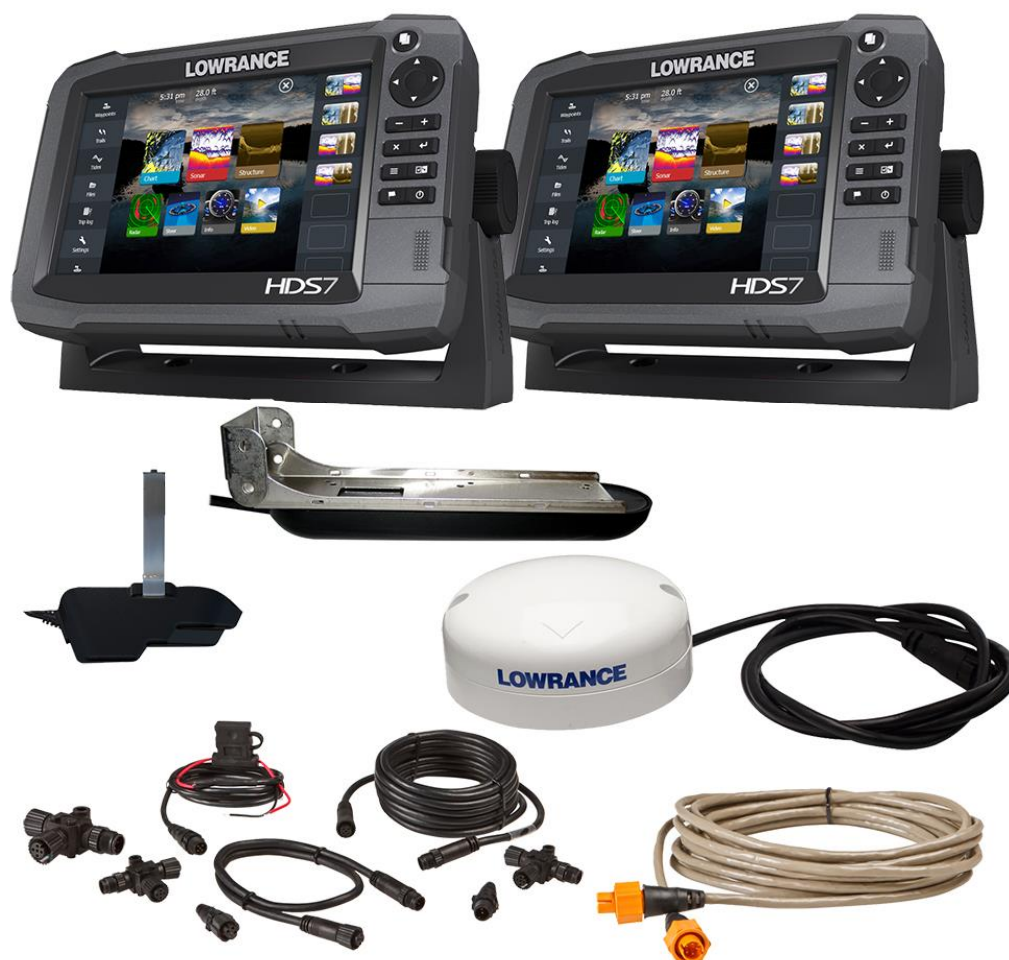
รูปที่ 3.1.8-19 วิธีการตรวจวัดความลึกด้วยเครื่อง Echo-sounder

การหาค่าปริมาณการไหลของกระแสน้ำ (ค่า Q) นั้น ผู้ศึกษาหาได้จากการหาค่า A (หน้าตัดความลึกท้องน้ำ) ที่ได้จากการสำรวจความลึกท้องน้ำ โดยใช้เครื่องตรวจวัดความลึกท้องน้ำ ที่เรียกว่า Echo-sounder จากนั้น นำค่าที่ได้ มาประมวลผลเป็นแบบจำลองภูมิประเทศเชิงเลข (DEM) จากนั้นทำการตัด Section เพื่อนำข้อมูลหน้าตัด (A) ดังแสดงในรูปที่ 3.1.8-34 ณ ตำแหน่งที่ตรวจวัดความเร็วกระแสน้ำที่ VL-4 (ตำแหน่งหน้าพื้นที่โครงการ) มาสร้างสมการความสัมพันธ์ระหว่าง พื้นที่หน้าตัด (A) กับความลึก (y) ในสูตรอย่างง่าย (Empirical formula) ดังแสดงในรูปที่ 3.1.8-35 เพื่อนำสมการหาค่าพื้นที่ (A) จากนั้น นำค่าพื้นที่ (A) มาคูณกับค่าความเร็วกระแสน้ำ (V) เพื่อหาค่าปริมาณการไหลของกระแสน้ำ (Q) ดังแสดงในตารางที่ 3.1.8-12 จากการที่กล่าวมาข้างต้น พบว่า การตรวจวัดความเร็วกระแสน้ำ มีการตรวจวัดที่ได้มาตรฐาน และเครื่องมือ ที่ใช้ในการสำรวจเป็นเครื่องมือที่ได้มาตรฐาน จึงสามารถสรุปได้ว่า ข้อมูลความเร็วกระแสน้ำที่ได้จากการตรวจวัดนั้น มีความน่าเชื่อถือ และสามารถนำมาใช้ในการรันแบบจำลองได้

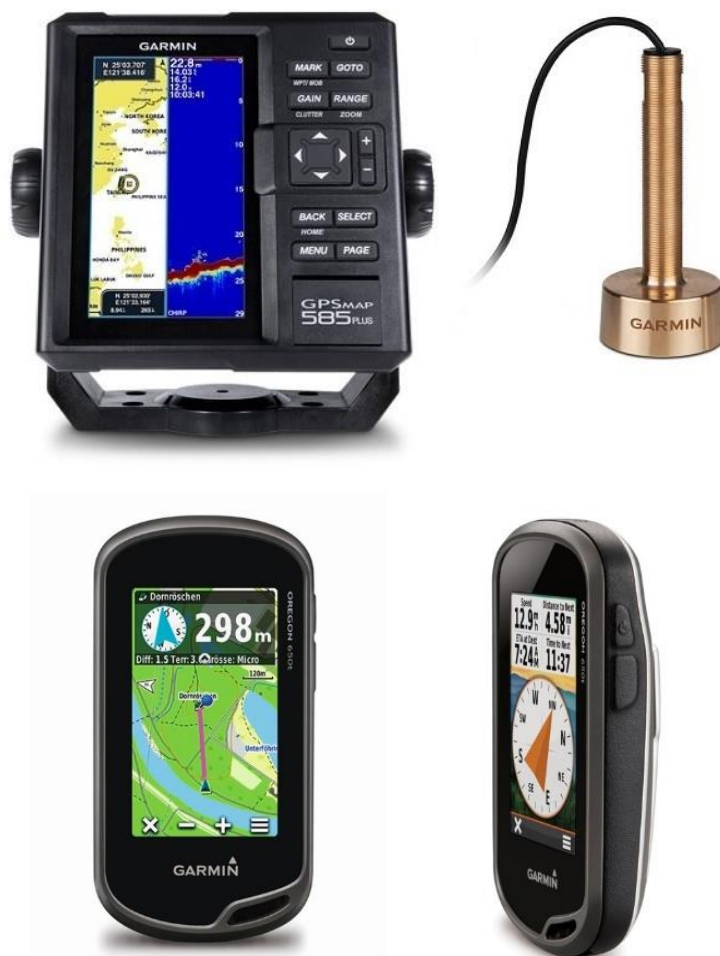
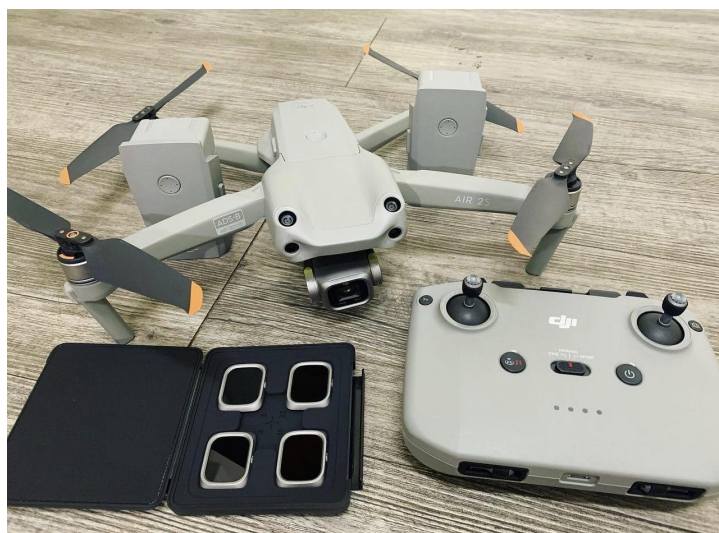
รูปที่ 3.1.8-20 อุปกรณ์ที่ใช้ในการสำรวจความลึกท้องน้ำ

เครื่องหยั่งความลึกน้ำ (Echo Sounder) และเครื่องกำหนดตำแหน่งบนโลก (GPS) ยี่ห้อ Garmin รุ่น Oregon 650

เครื่องบินเล็กไร้คนขับยี่ห้อ DJI รุ่น Mavic Air 2S

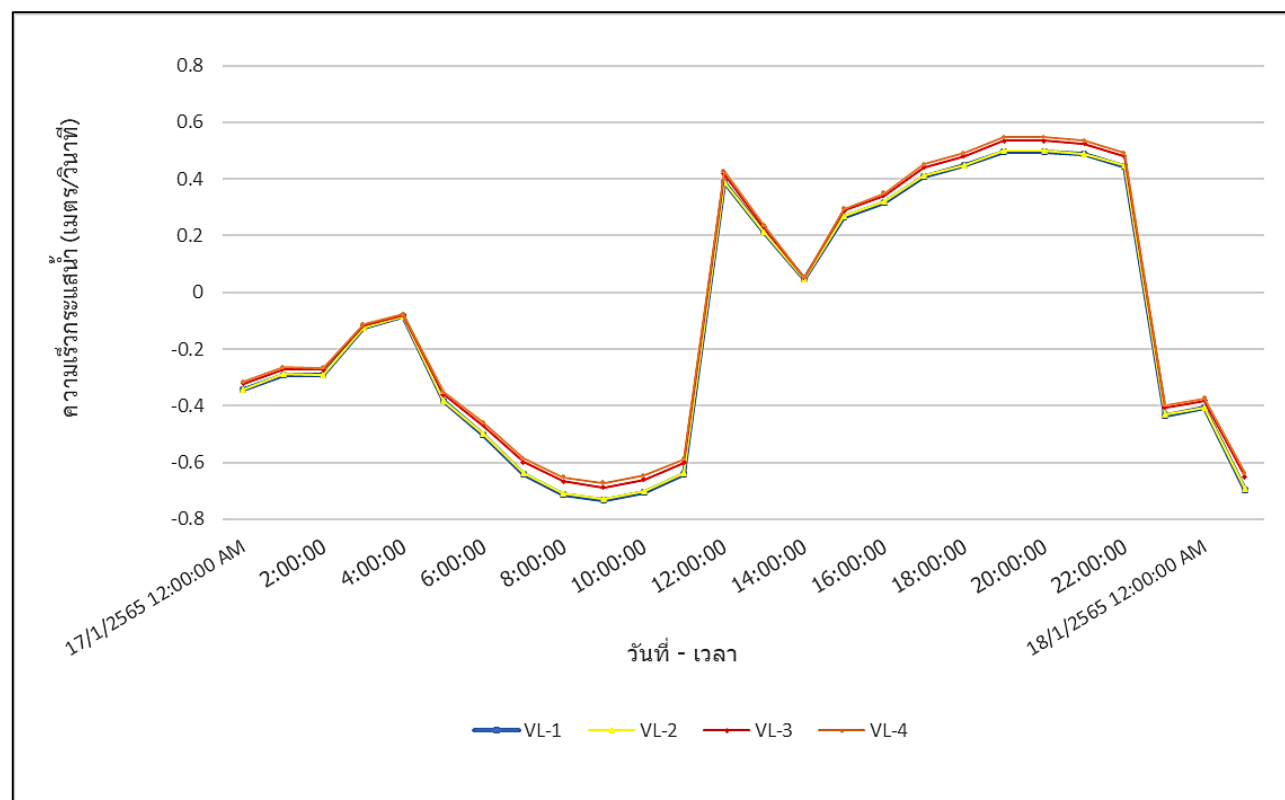
รูปที่ 3.1.8-36 ผลการตรวจวัดความเร็วกระแสน้ำ ณ ตำแหน่ง VL-1, VL-2, VL-3 และ VL-4 (ช่วงฤดูน้ำแล้ง)

ตำแหน่ง	ความเร็วกระแสน้ำเฉลี่ย (เมตรต่อวินาที)				ปริมาณน้ำท่าเฉลี่ย (ลูกบาศก์เมตรต่อวินาที)			
	ช่วงฤดูน้ำแล้ง		ช่วงฤดูน้ำหลาก		ช่วงฤดูน้ำแล้ง		ช่วงฤดูน้ำหลาก	
	น้ำไหลลง	น้ำไหลขึ้น	น้ำไหลลง	น้ำไหลขึ้น	น้ำไหลลง	น้ำไหลขึ้น	น้ำไหลลง	น้ำไหลขึ้น
VL-1	0.365	0.466	0.380	0.333	180.257	287.754	177.854	174.740
VL-2	0.367	0.464	0.382	0.331	144.983	226.345	145.112	141.444
VL-3	0.393	0.436	0.409	0.311	11.385	26.179	9.788	12.975
VL-4	0.402	0.427	0.418	0.305	218.086	314.867	213.906	188.035

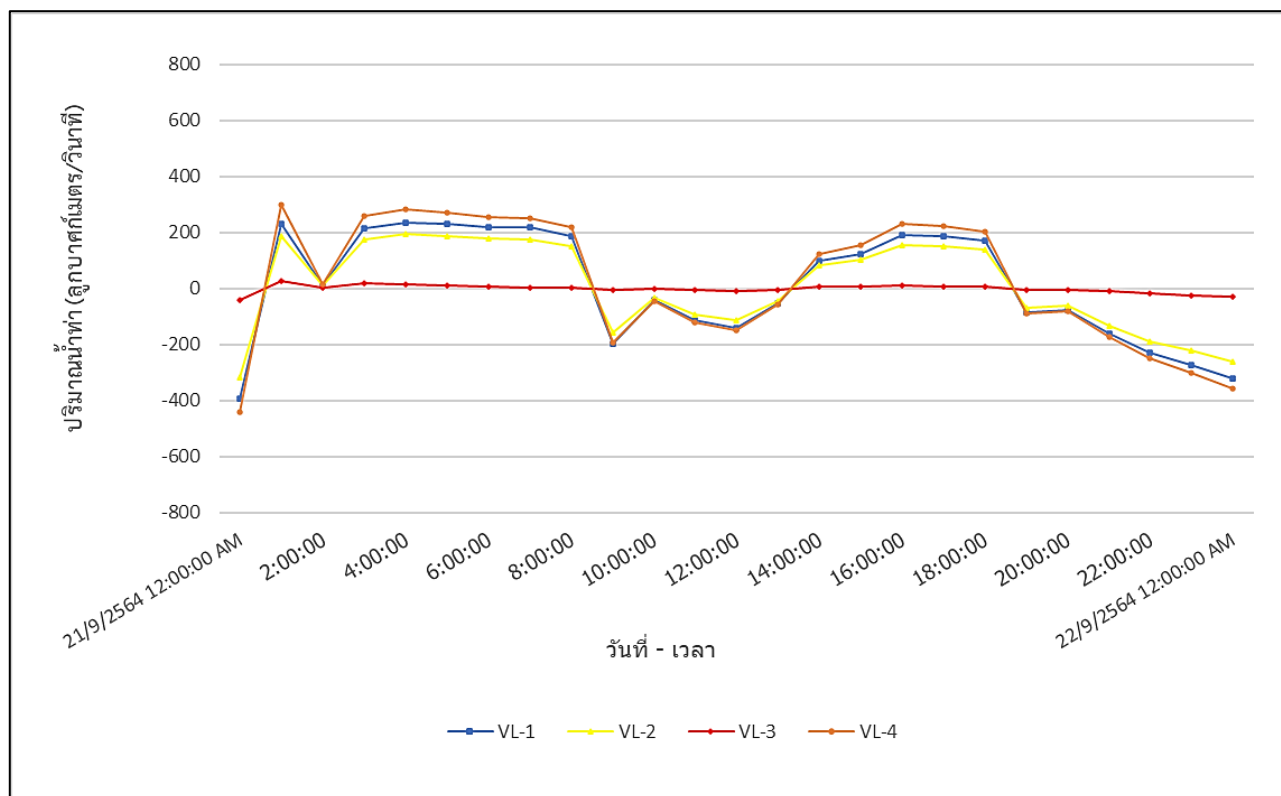
รูปที่ 3.1.8-39 ผลการตรวจวัดปริมาณน้ำท่า ณ ตำแหน่ง VL-1, VL-2, VL-3 และ VL-4 (ช่วงฤดูน้ำหลาก)

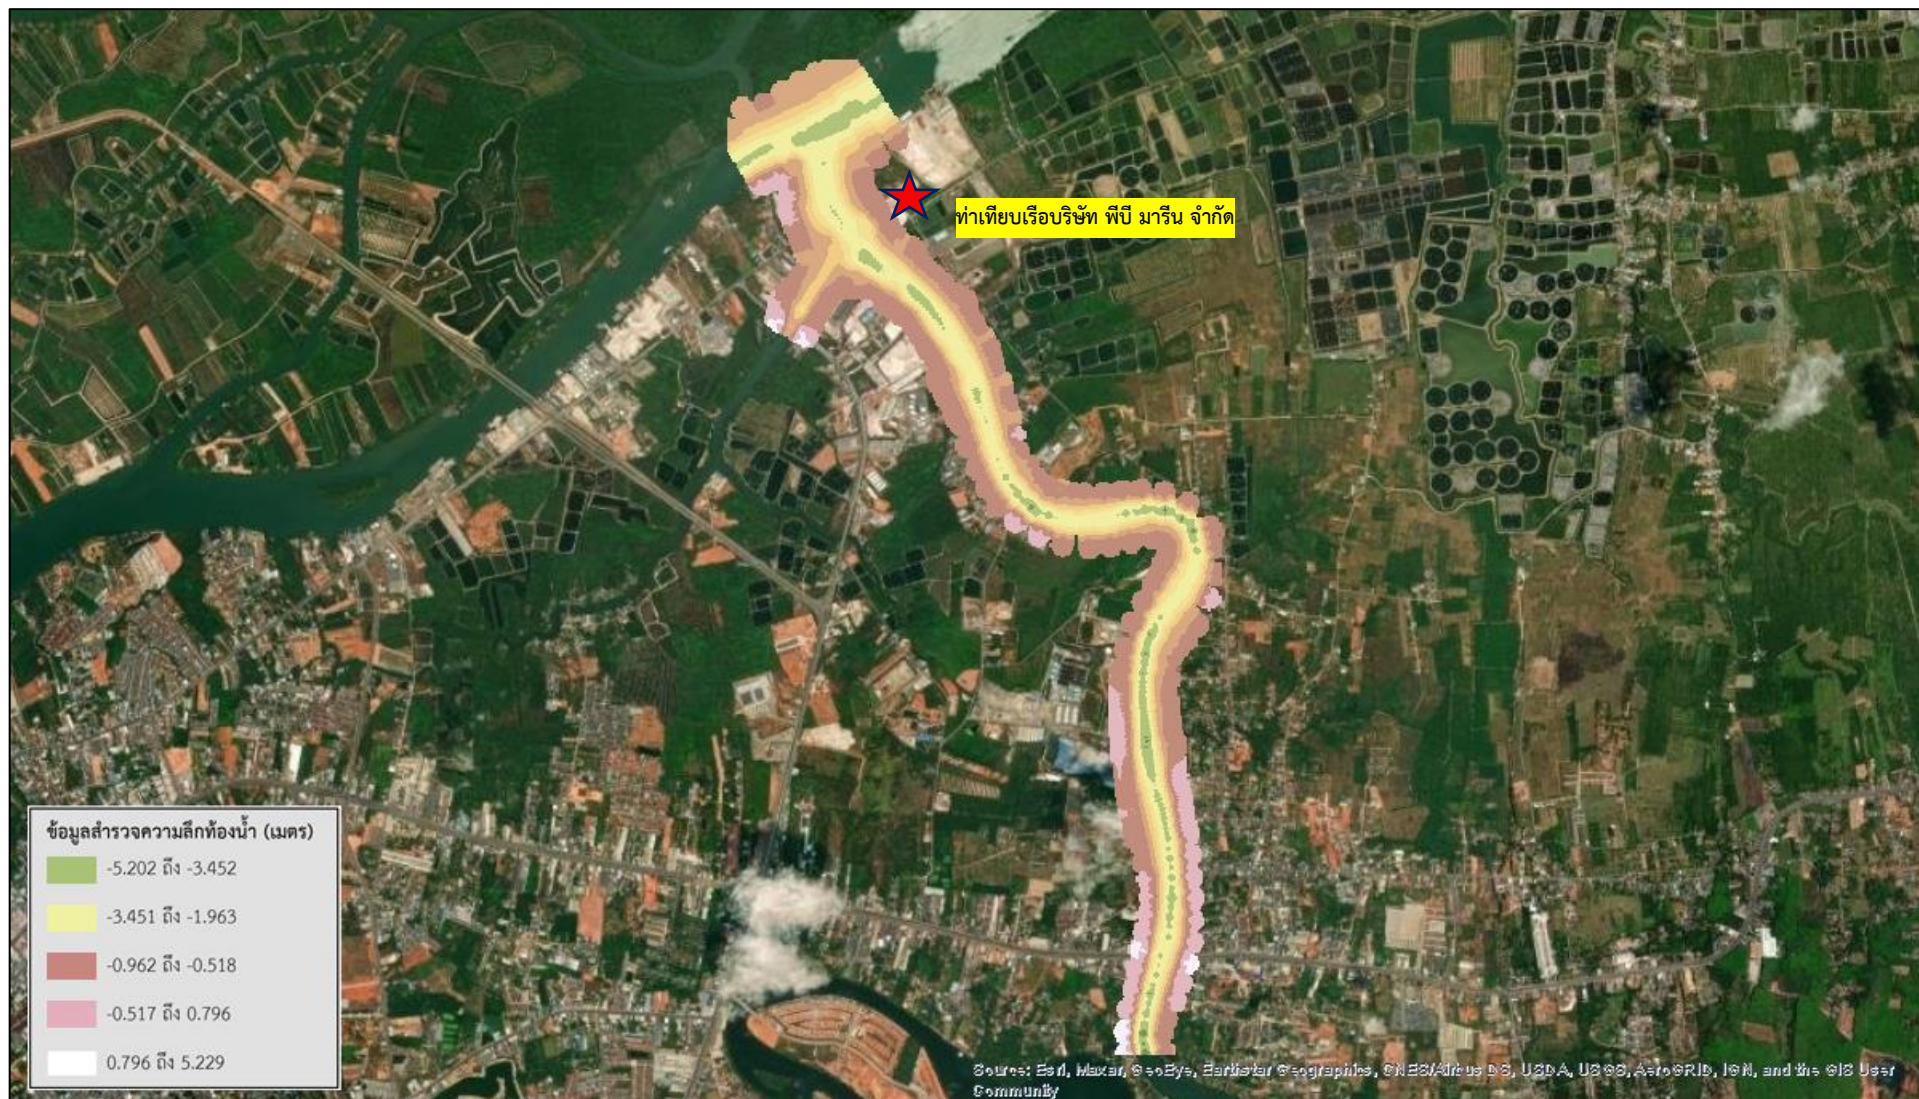
รูปที่ 3.1.8-43 ข้อมูล DEM จากข้อมูลสำรวจความลึกท้องน้ำบริเวณพื้นที่โครงการ

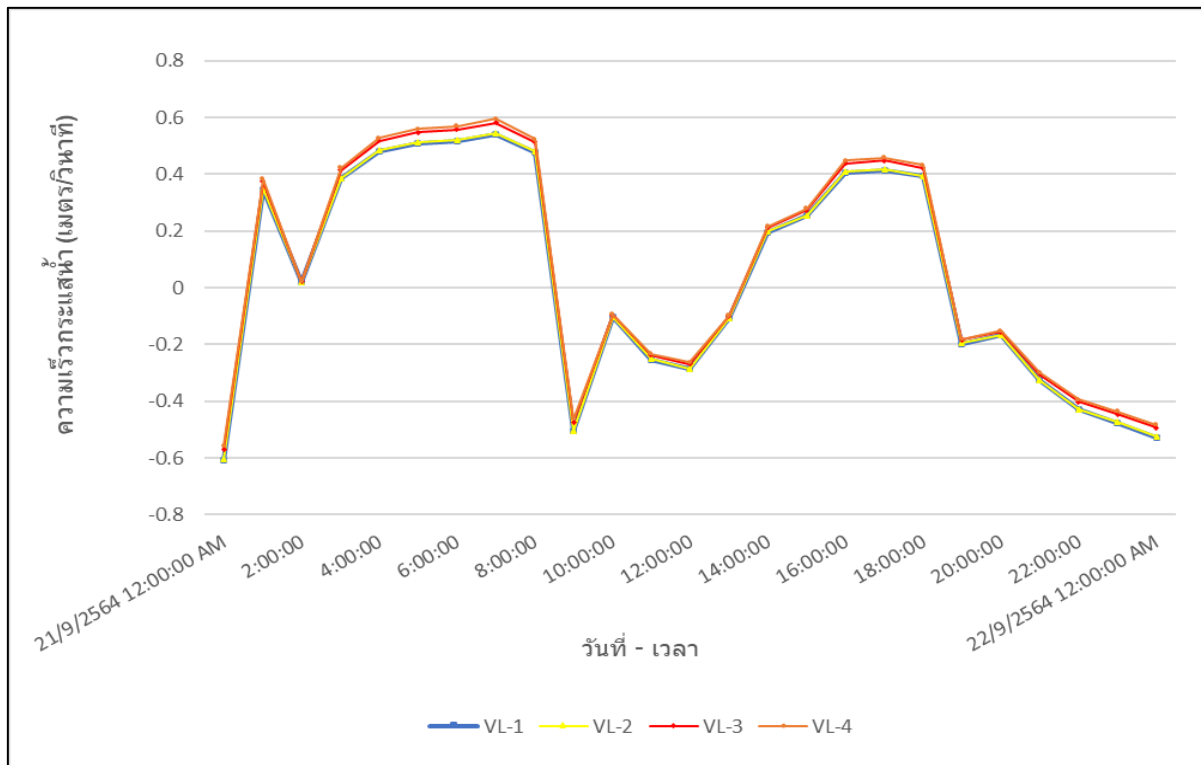
รูปที่ 3.1.8-49 ค่าความเร็วกระแสน้ำ ณ ตำแหน่ง VL-1, VL-2, VL-3 และ VL-4 ในฤดูน้ำหลาก

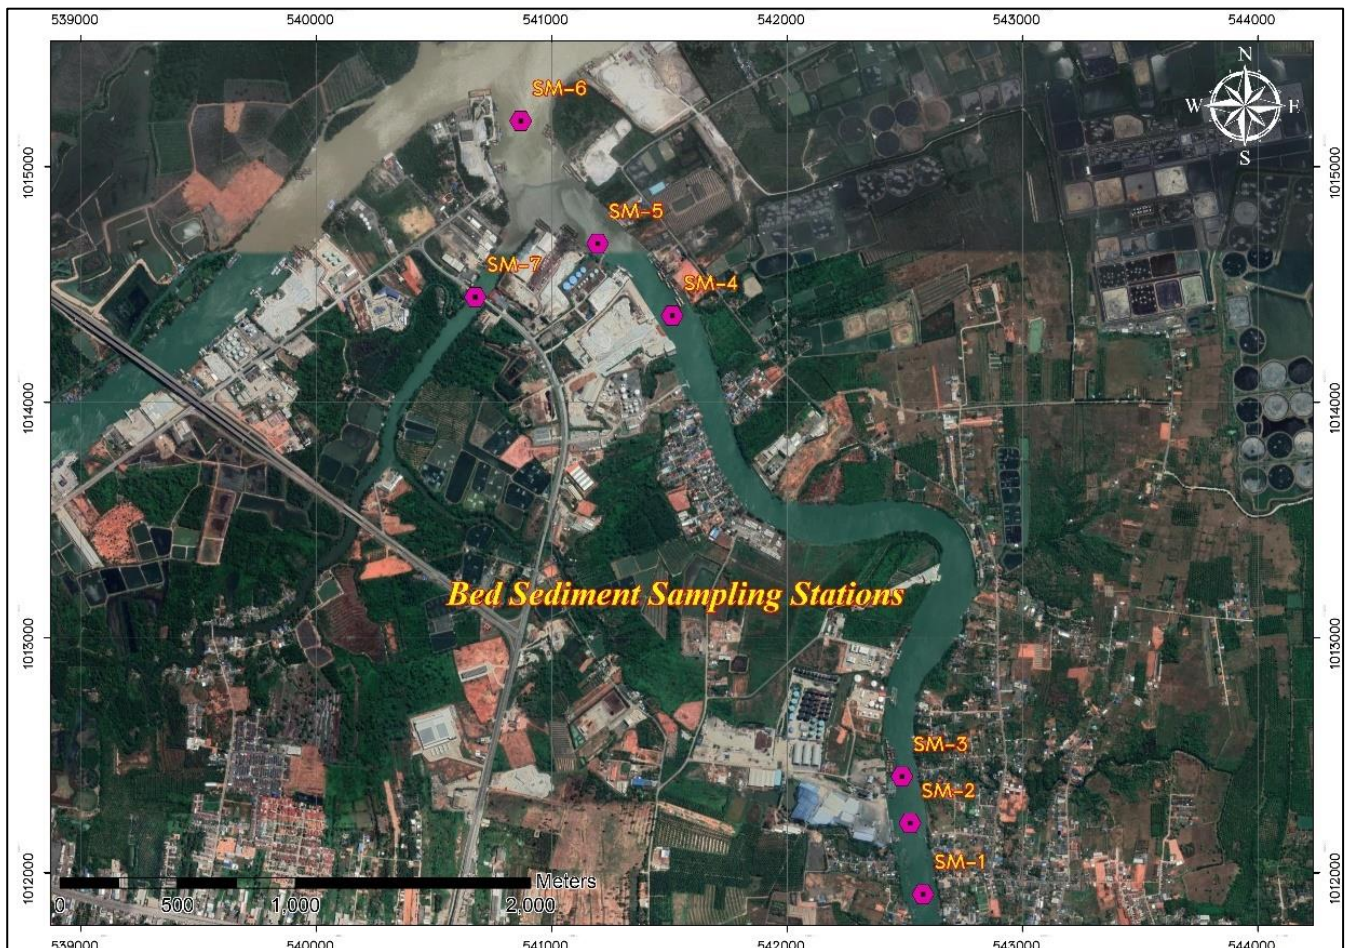
รูปที่ 3.1.8-60 ตำแหน่งในการเก็บตัวอย่างตะกอนท้องน้ำ

POINT	NORTHING	EASTING	ZONE
จุดที่ 1	1011907.00	542577.00	47N
จุดที่ 2	1012208.00	542522.00	47N
จุดที่ 3	1012402.52	542488.00	47N
จุดที่ 4	1014351.24	541512.00	47N
จุดที่ 5	1014663.00	541195.00	47N
จุดที่ 6	1015188.03	540868.00	47N
จุดที่ 7	1014444.00	540675.00	47N

ผลการวิเคราะห์ตะกอนท้องน้ำ พบว่า ตะกอนเป็นดินเหนียวปนตะกอนทรายปนเปลือกหอยปนอินทรีย์ สีเทา มีขนาดต่ำกว่า 0.075 มิลลิเมตร มีขนาดอนุภาค D50 ประมาณ 0.051 มิลลิเมตร โดยการเก็บตะกอนตัวอย่าง พื้นท้องน้ำและผลการวิเคราะห์ตะกอนมีรายละเอียดดังต่อไปนี้

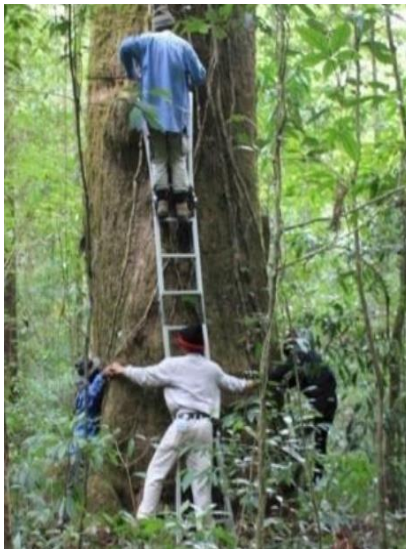
รูปที่ 3.2.1-9 การวัดขนาด DBH ของต้นไม้ในกรณีที่  
ต้นไม้มีพูพอน

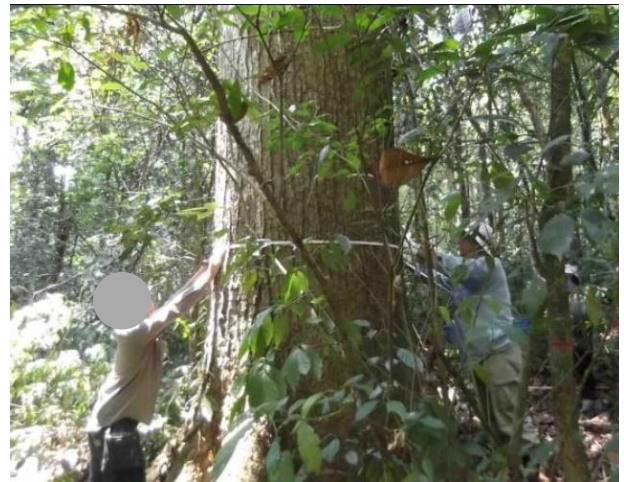
รูปที่ 3.2.1-10 การวัด DBH ของต้นไม้ที่มีขนาดใหญ่

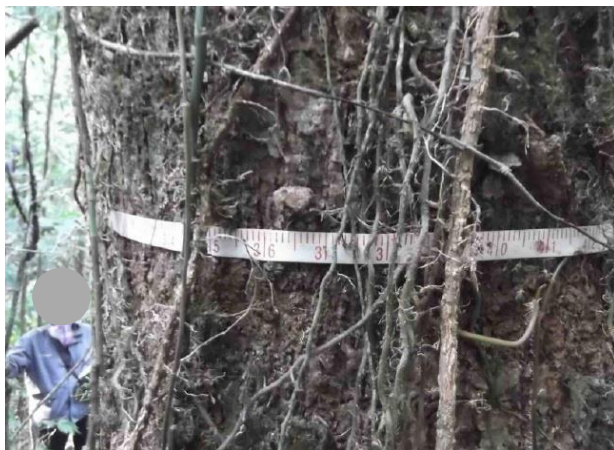
รูปที่ 3.2.1-11 การวัด DBH ต้นไม้มีรากโทรหรือเถาวัลย์  
ปกคลุมการวัด

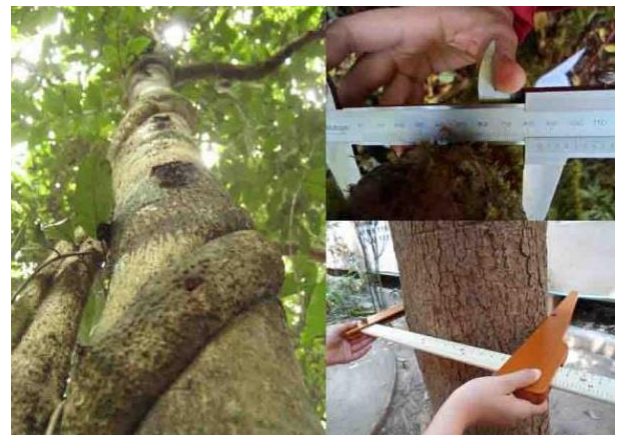
รูปที่ 3.2.1-12 การวัด DBH ต้นไม้ที่ถูกเถาวัลย์  
รัดแน่นไม่สามารถสอดเทปวัดได้

➢ ต้นไม้ที่มีเถาวัลย์รัดแน่นจนไม่สามารถสอดเทปวัดได้ ไม่ควรทำการวัดต้นไม้รวมกับเถาวัลย์ ควรใช้ Vernier Caliper ในการวัด ดังรูปที่ 3.2.1-12

➢ Diameter Tape ที่ใช้เหมาะสมกับต้นไม้ที่มีลักษณะค่อนข้างกลมเท่านั้น ในกรณีที่ต้นไม้มีลักษณะฉีกครึ่งต้น หรือเถาวัลย์ที่มีลักษณะแบน ควรใช้ Vernier Caliper วัดทั้ง 2 ด้านตั้งฉากกัน แล้วนำค่าที่ได้ มาเฉลี่ยเป็นค่าเส้นผ่านศูนย์กลาง เพราะค่าที่ได้เมื่อนำมาคำนวณหาพื้นที่หน้าตัด Basal Area ของต้นไม้ หรือเถาวัลย์จะได้ค่าใกล้เคียงความจริงมากกว่าการอ่านค่าจาก Diameter tape แล้วนำมาคำนวณหา Basal Area ในกรณีต้นไม้สองนาง หรือสามนาง ควรวัด DBH ทุกต้น โดยให้ถือว่า 1 นาง เป็น 1 ต้น จากรูปที่ 3.2.1-9 การวัดขนาด DBH ของต้นไม้ในกรณีที่ต้นไม้มีพุ่มพุ่มจะต้องทำการวัดเหนือพุ่มพุ่มดังกล่าวพร้อมทั้งบันทึก ความสูงของตำแหน่งที่วัด คาดสี และติดเบอร์ที่ตำแหน่ง 1.30 เมตร เพื่อความสะดวกในการตรวจวัดครั้งต่อไป

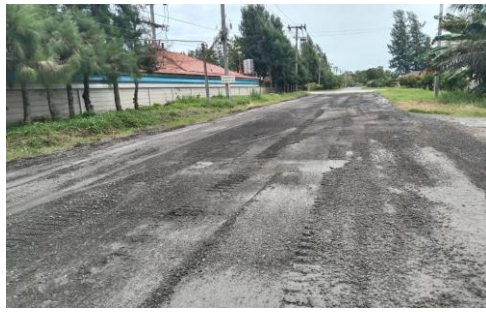
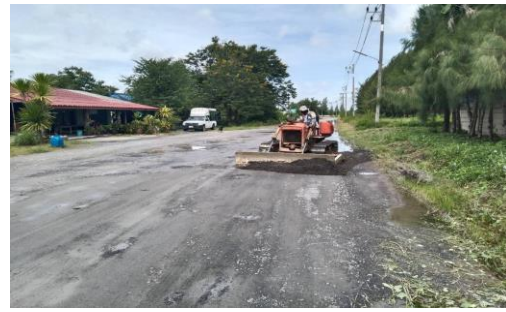
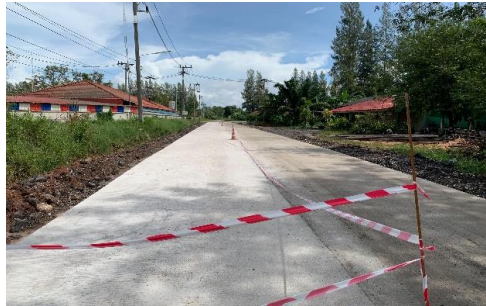
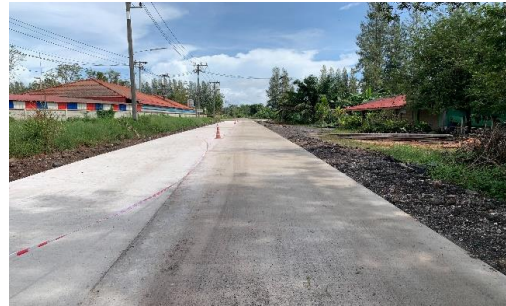
กิจกรรมซ่อมแซมถนนบ้านท่าทอง-บ้านกระแตจะบริเวณก่อนถึงพื้นที่โครงการ เป็นระยะทาง 120 เมตร

- ประเด็นข้อกังวลในเรื่องถนนชำรุดเมื่อมีรถบรรทุกของหนักทำให้ถนนชำรุด ทางโครงการได้มีการซ่อมแซมถนนบ้านท่าทอง-บ้านกระแตแจะ บริเวณก่อนถึงพื้นที่โครงการเป็นระยะทางประมาณ 120 เมตร
- ประเด็นที่เสนอให้ในการสร้างเป็นบันกั้น ซึ่งทางโครงการมีการปรับปรุงซ่อมแซมและบำรุงรักษาคันขอบปูน (Concrete Curb) บริเวณท่าเทียบเรือให้ยกขอบสูงขึ้นอย่างน้อย 20 เซนติเมตร ตลอดแนวหน้าท่าเพื่อช่วยเสริมการป้องกันเศษสินค้าตกหล่นลงสู่คลองท่าทอง
- การสนับสนุนงบประมาณซ่อมแซมถนนที่ทางองค์การบริหารส่วนตำบลท่าทองใหม่ขอความอนุเคราะห์มา ซึ่งเมื่อเดือนกุมภาพันธ์ พ.ศ. 2568 ทางโครงการได้มีการปรับปรุงซ่อมแซมถนนคอนกรีตเส้นทางองค์การบริหารส่วนตำบลท่าทองใหม่ช่วงด้านหน้าทางเข้าท่าเรือยาว 20 เมตร กว้าง 6 เมตร หนา 25 เซนติเมตร

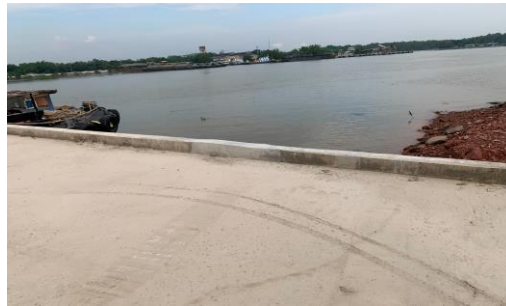
ปรับปรุงซ่อมแซมและบำรุงรักษาคันขอบปูนตลอดแนวหน้าท่า

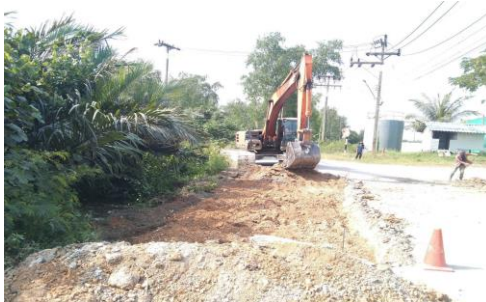
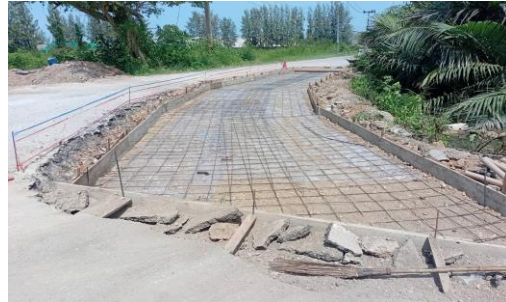
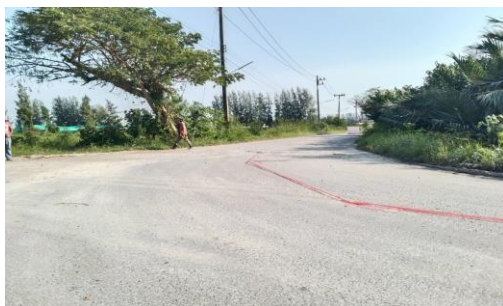
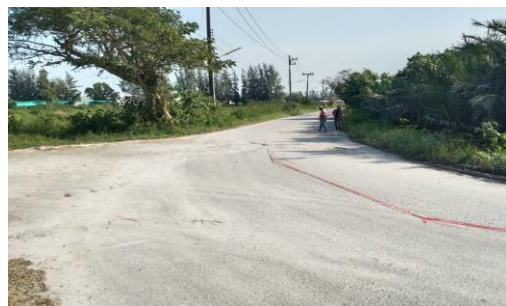
ปรับปรุงซ่อมแซมถนนคอนกรีตเส้นทางองค์การบริการส่วนตำบลท่าทองใหม่ช่วงด้านหน้าทางเข้าท่าเรือ

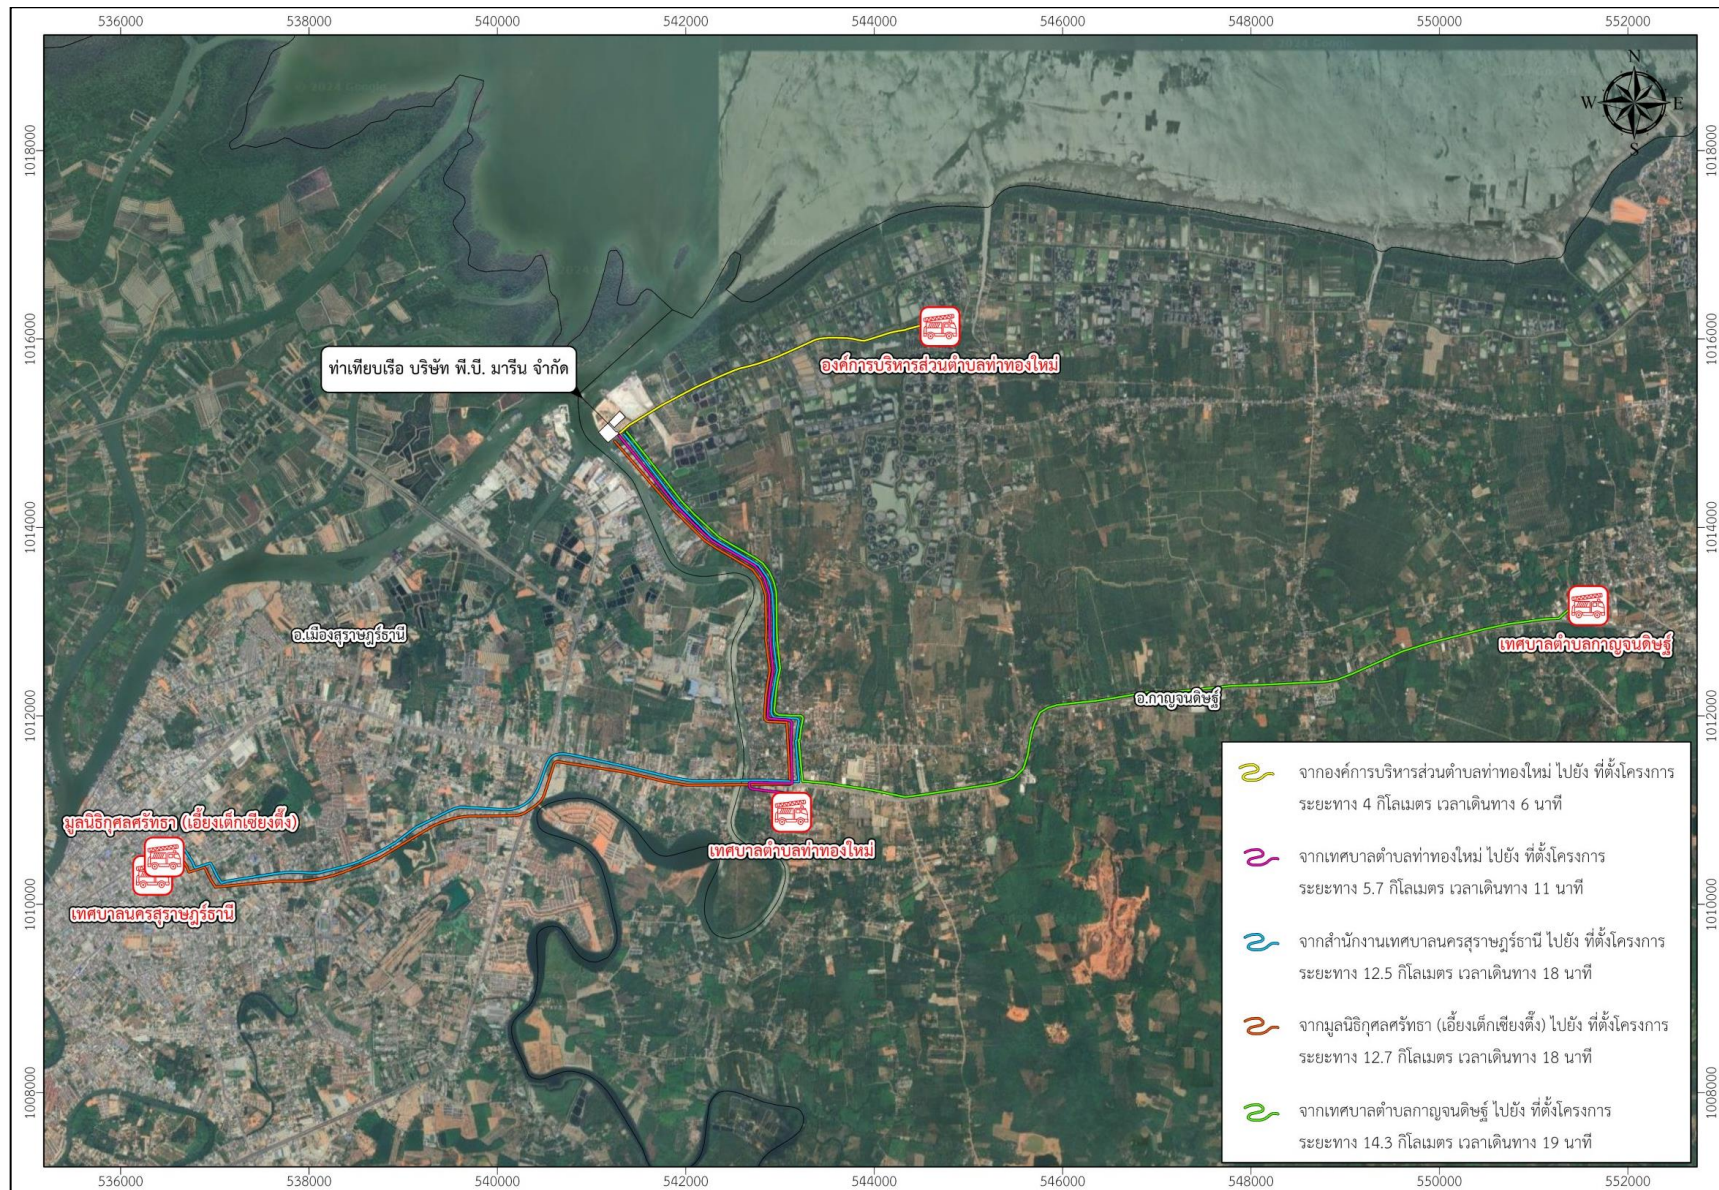
รูปที่ 3.4.4-1 สถานีดับเพลิงใกล้เคียงพื้นที่โครงการ
