บท 4-5-6

รายงานการประเมินผลกระทบสิ่งแวดล้อม
รายงานฉบับสมบูรณ์
(ฉบับปิดที่มีกฎหมายคุ้มครอง)
โครงการทำเทียบเรือ บริษัท พีบี มารีน จำกัด

- ชื่อโครงการ : โครงการทำเทียบเรือ บริษัท พีบี มารีน จำกัด
- ที่ตั้งโครงการ : เลขที่ 161/1 หมู่ที่ 4 ตำบลท่าทองใหม่ อำเภอกาญจนดิษฐ์
จังหวัดสุราษฎร์ธานี 84290
- เจ้าของโครงการ : บริษัท พีบี มารีน จำกัด
- ที่อยู่เจ้าของโครงการ : เลขที่ 1/99 หมู่ที่ 5 ถนนเลี้ยวเมือง ตำบลมะขามเตี้ย
อำเภอมืองสุราษฎร์ธานี จังหวัดสุราษฎร์ธานี 84000
- การมอบอำนาจ ☒ เจ้าของโครงการได้มอบอำนาจให้ บริษัท สิ่งแวดล้อมสยาม จำกัด
เป็นผู้ดำเนินการเสนอรายงานดังกล่าวนี้ให้ สืบสอบอำนาจที่แนบ
- ☐ โครงการมิได้มีการมอบอำนาจแต่อย่างใด

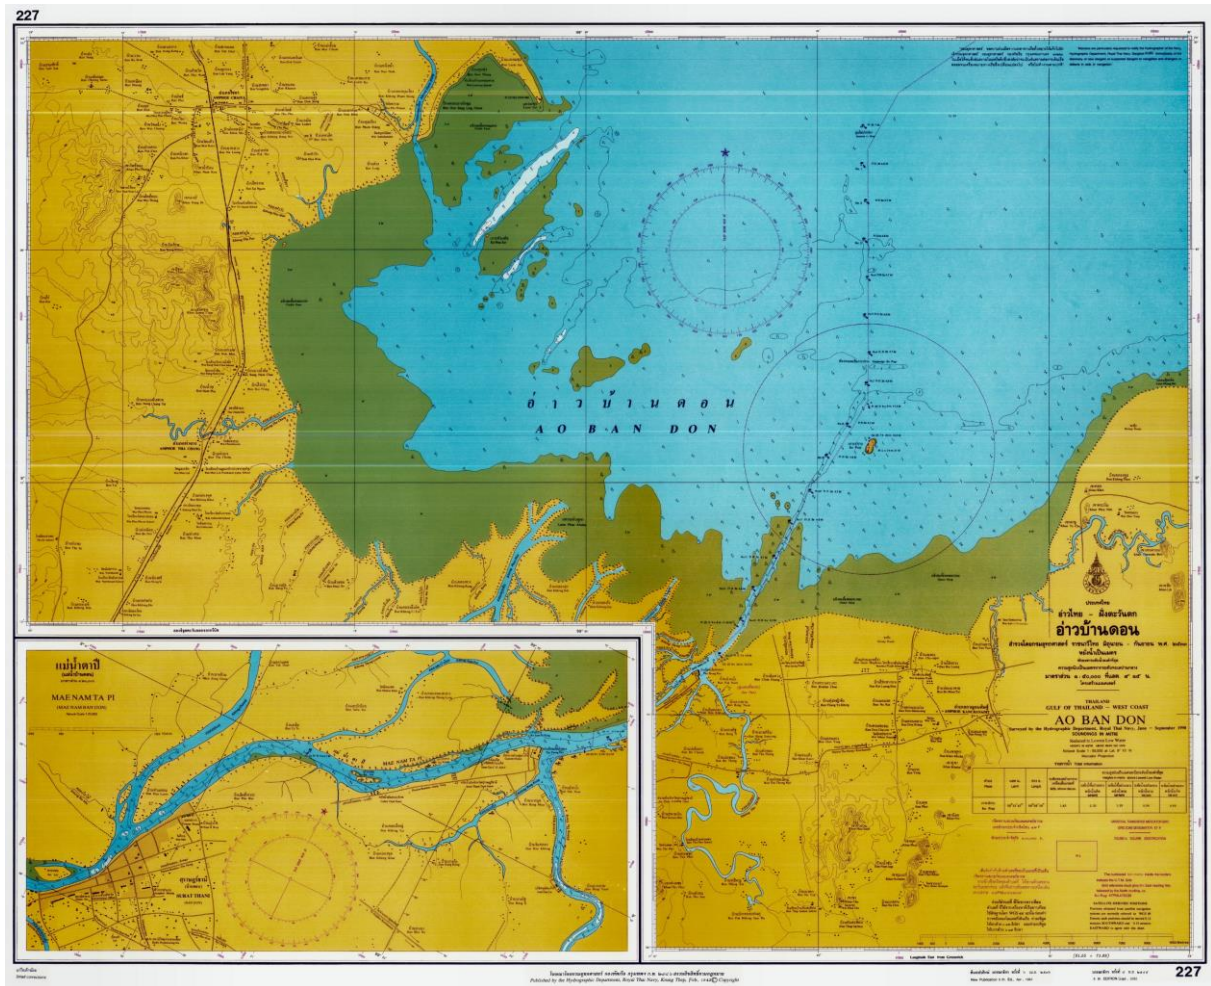
รูปที่ 4.1.5-4 ข้อมูลความลึกท้องน้ำจากแผนที่กรมอุทกศาสตร์ หมายเลข 227 (พ.ศ. 2545)

- ข้อมูลความลึกท้องน้ำ (Bathymetry Data) ได้จากแผนที่กรมอุทกศาสตร์ หมายเลข 227 ดังแสดงในรูปที่ 4.1.5-4
- ข้อมูลระดับน้ำ (Water Level Data) ในแม่น้ำตาปีได้จากข้อมูลตรวจวัดระดับน้ำที่สถานีบ้านดอน ของกรมเจ้าท่า ดังแสดงข้อมูลในปี พ.ศ. 2565 ไว้ในรูปที่ 4.1.5-5
- ข้อมูลลม ได้จากข้อมูลลมราย 3 ชั่วโมง ที่สถานีสุราษฎร์ธานี กรมอุตุนิยมวิทยา ดังแสดงข้อมูลในปี พ.ศ. 2564 ไว้ในรูปที่ 4.1.5-6
- ข้อมูลปริมาณการไหล (Discharge Data) ของลุ่มน้ำตาปี ดังแสดงในรูปที่ 4.1.5-7
- ข้อมูลคุณสมบัติของตะกอน (Sediment Data) ได้จากผลการทดสอบคุณสมบัติตะกอนจากตัวอย่างตะกอนพื้นท้องน้ำของโครงการ ดังแสดงในรูปที่ 4.1.5-8 และรูปที่ 4.1.5-9
- ข้อมูลแผนดำเนินการขุดลอก
