รายงานการประเมินผลกระทบสิ่งแวดล้อม
รายงานฉบับสมบูรณ์
(ฉบับปิดที่มีกฎหมายคุ้มครอง)
โครงการทำเทียบเรือ บริษัท พีบี มารีน จำกัด

- ชื่อโครงการ : โครงการทำเทียบเรือ บริษัท พีบี มารีน จำกัด
- ที่ตั้งโครงการ : เลขที่ 161/1 หมู่ที่ 4 ตำบลท่าทองใหม่ อำเภอกาญจนดิษฐ์
จังหวัดสุราษฎร์ธานี 84290
- เจ้าของโครงการ : บริษัท พีบี มารีน จำกัด
- ที่อยู่เจ้าของโครงการ : เลขที่ 1/99 หมู่ที่ 5 ถนนเลี้ยวเมือง ตำบลมะขามเตี้ย
อำเภอมืองสุราษฎร์ธานี จังหวัดสุราษฎร์ธานี 84000
- การมอบอำนาจ ☒ เจ้าของโครงการได้มอบอำนาจให้ บริษัท สิ่งแวดล้อมสยาม จำกัด
เป็นผู้ดำเนินการเสนอรายงานดังกล่าวนี้ให้ สืบสอบอำนาจที่แนบ
- ☐ โครงการมิได้มีการมอบอำนาจแต่อย่างใด

2.3.2 ลำดับการพัฒนาท่าเทียบเรือ

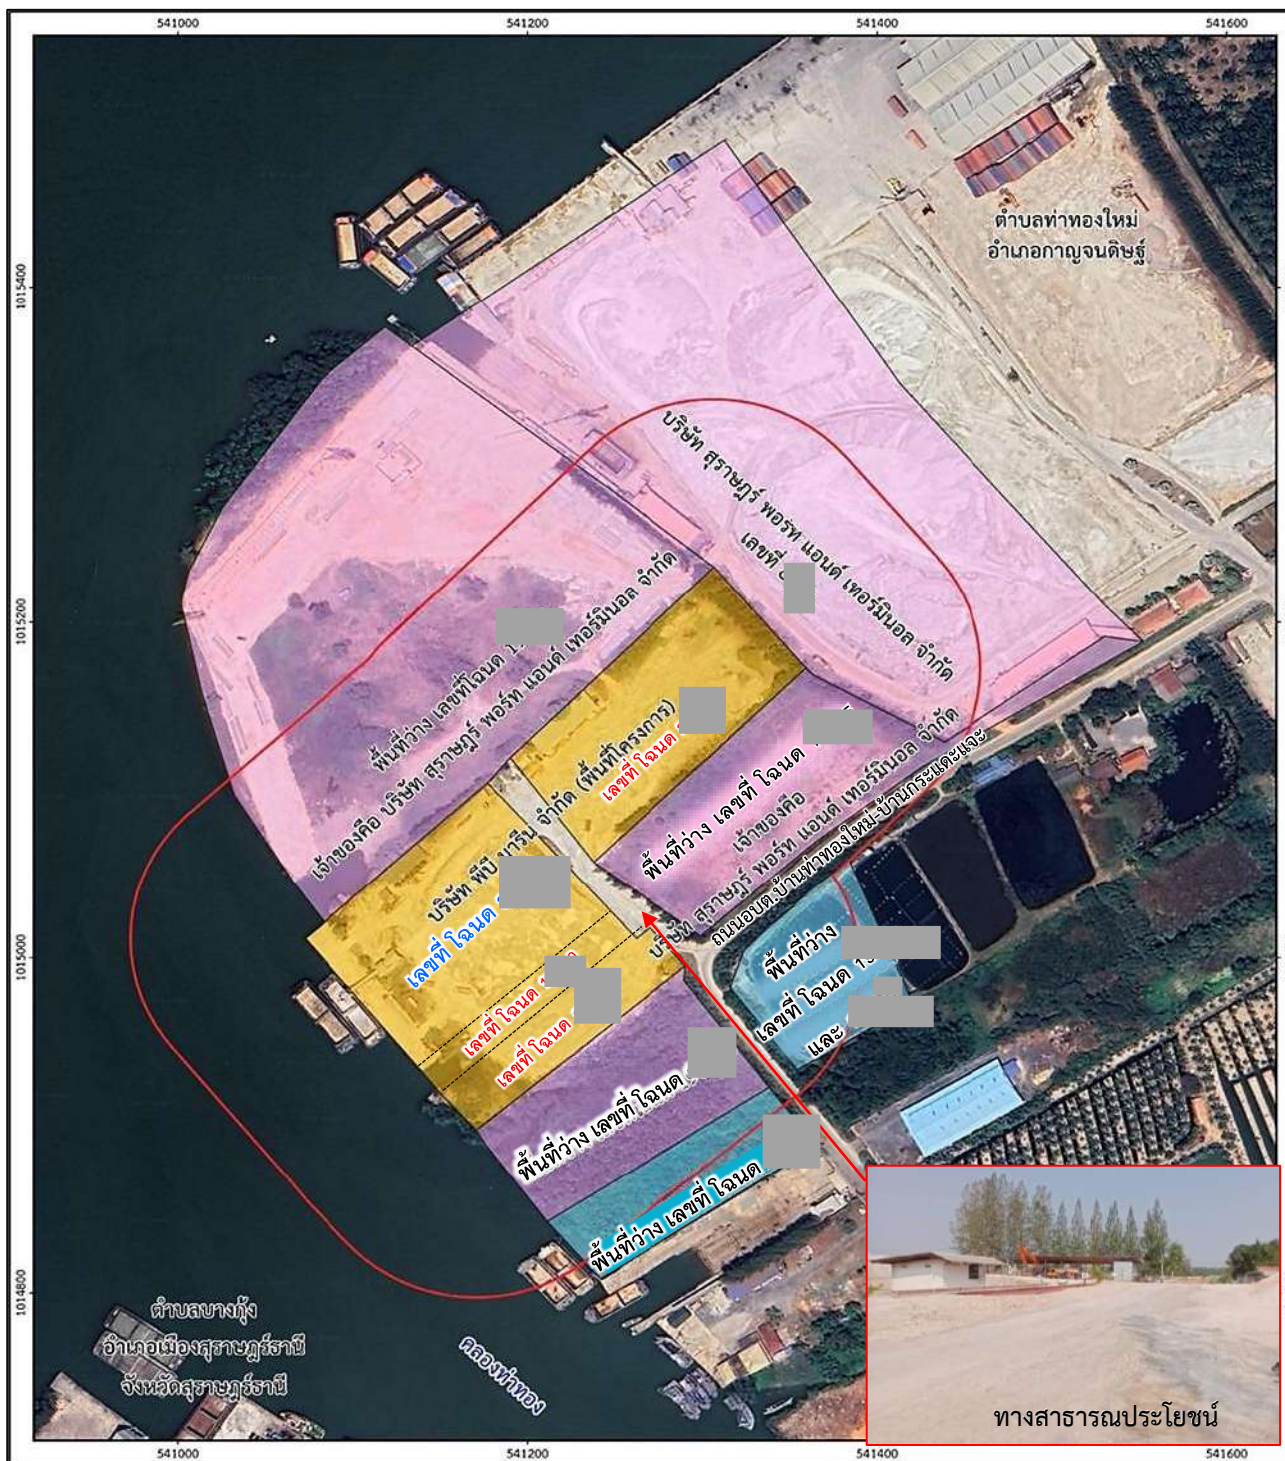
รูปที่ 2.3.1-1 ผังต่อโฉนดแสดงแนวเขตพื้นที่โครงการจำนวน 4 แปลง (สีส้ม) และพื้นที่ข้างเคียง

เนื่องจากพื้นที่ระหว่างโฉนดเลขที่ [] และ [] ของโครงการปรากฏทางสาธารณประโยชน์คันอยู่ซึ่งมีความยาวประมาณ 160 เมตร เป็นเส้นทางที่ต่อมาจากถนน อบต.สายบ้านท่าทองใหม่-บ้านกระแตและแจ ไปจนถึงสิ้นสุดทางที่ขอบเขตโฉนดที่ดินของบริษัท สุราษฎร์ พอร์ต แอนด์ เทอร์มินอล จำกัด จึงไม่มีบ้านเรือนประชาชนอยู่ด้านใน ปัจจุบันทางสาธารณประโยชน์ดังกล่าว โครงการใช้เป็นเส้นทางในการผ่านเพื่อเข้า-ออกพื้นที่โครงการทั้ง 2 แปลง สภาพทางโดยทั่วไปมีการปรับถมบดอัดด้วยหินคลุกและทับด้วยดินลูกรังแน่นหนาและมีร่องระบายน้ำทางทั้งสองฝั่ง ปัจจุบันโครงการไม่ได้มีการปิดกั้นทางสาธารณประโยชน์ ดังนั้น บริษัท สุราษฎร์ พอร์ต ฯ และประชาชนทั่วไป ยังคงสามารถใช้เส้นทางในการจราจรได้โดยปกติ อย่างไรก็ตาม ปัจจุบัน บริษัท สุราษฎร์ พอร์ต ฯ มีเส้นทางที่ใช้เข้า-ออกเป็นการเฉพาะในพื้นที่ของตนเองด้านทิศตะวันออกอยู่แล้ว จึงไม่ได้ผ่านเส้นทางนี้ รวมถึงประชาชนทั่วไปไม่นิยมเข้ามาใช้ประโยชน์เส้นทางเนื่องจากเป็นทางตันและไม่มีชุมชนหรือบ้านเรือนด้านในแต่อย่างใด

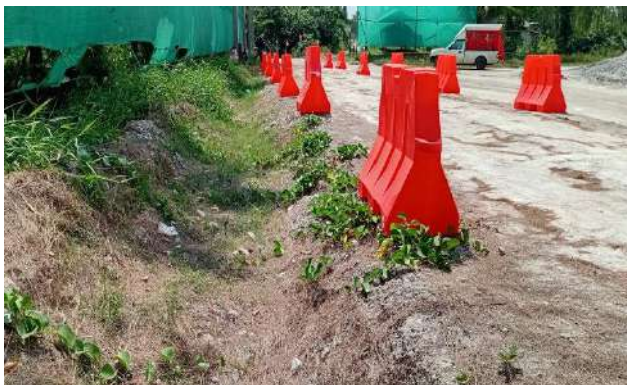
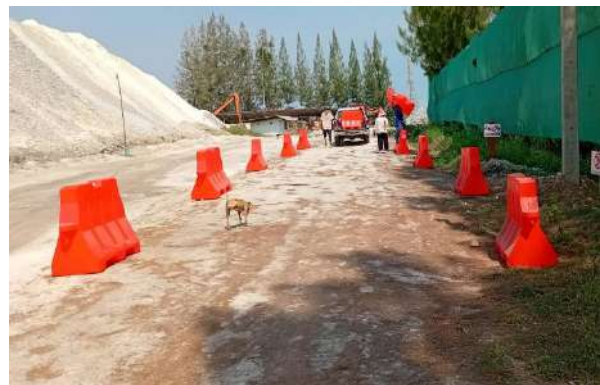
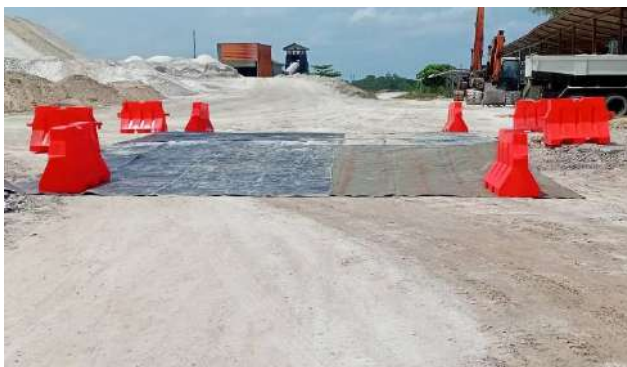
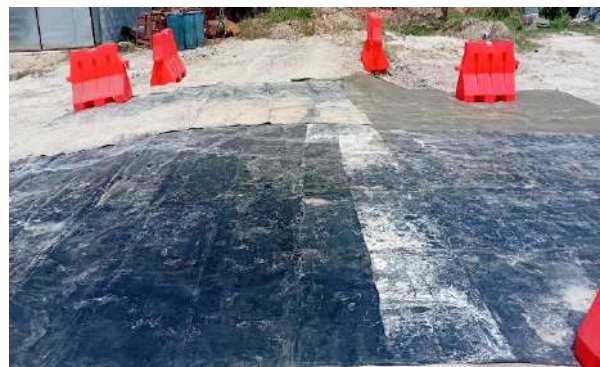
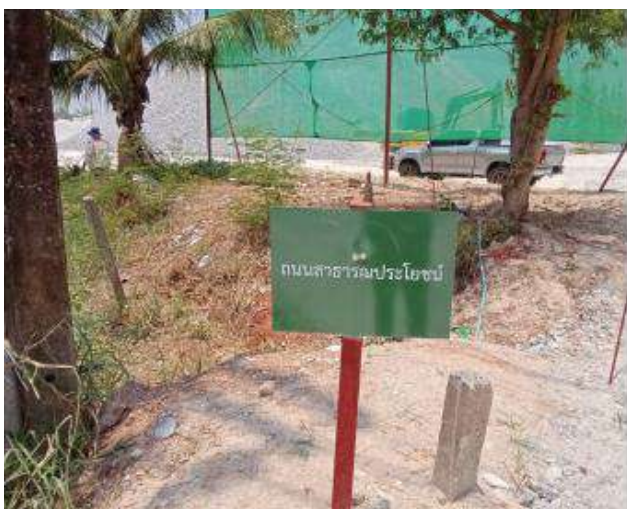
รูปที่ 2.3.1-2 การติดตั้งแบรีเออร์กำหนดแนวเขตเส้นทางสาธารณประโยชน์ระหว่างแปลงที่ดินของโครงการ

อย่างไรก็ตาม เพื่อความชัดเจนของแนวเขตพื้นที่ของโฉนดที่ดินเลขที่ [REDACTED] ซึ่งเป็นโฉนดที่ดินที่ได้รับอนุญาตให้ดำเนินการปลูกสร้างโครงสร้างท่าเทียบเรือภายในพื้นที่กรรมสิทธิ์ที่ดินและอีกด้านหนึ่งติดกับทางสาธารณประโยชน์ โครงการจึงได้ดำเนินการยื่นเอกสารขอสอบเขตที่ดินต่อสำนักงานที่ดินจังหวัดสุราษฎร์ธานี สาขากาญจนดิษฐ์ เมื่อวันที่ 8 สิงหาคม 2567 รายละเอียดแสดงดังภาคผนวก ก 5 โดยเจ้าหน้าที่รังวัดได้ดำเนินการรังวัดแนวเขตที่ดินในวันที่ 25 ตุลาคม 2567 และได้ออกเอกสารรับรองการรังวัด ร.ว.9 ดังรูปที่ 2.3.1-3 โดยผลการสอบเขตที่ดินพบว่า โฉนดที่ดินดังกล่าวมีขนาดเนื้อที่เท่าเดิมตามขอบเขตภายในหลักหมุดที่ปรากฏในปัจจุบัน

เมื่อทำการตรวจสอบและปรากฏแนวเขตของโครงการชัดเจนในแต่ละด้านตามผลการรังวัดสอบเขตและการตรวจสอบตามแนวเขตที่ดินปัจจุบันของโครงการทั้งหมดแล้ว ทางโครงการจึงได้ทบทวนการวางผังการกองแร่และปรับเส้นทางขนส่งภายในไม่ให้ล้ำทางสาธารณะโดยการกั้นแนวเขตด้วย Barrier ให้ชัดเจนเพื่อป้องกันการไหลของแร่เข้าสู่ทางสาธารณะประโยชน์ รวมทั้งทำการปรับปรุง/ก่อสร้างสิ่งจำเป็นเพื่อการป้องกันผลกระทบสิ่งแวดล้อมเพิ่มเติมจากที่มีอยู่ในปัจจุบันให้ครบถ้วนตามข้อเสนอแนะของคณะกรรมการผู้ชำนาญการฯ เช่น การจัดทำแนวรั้วตาข่ายป้องกันฝุ่นเพิ่มเติม การจัดทำร่องระบายน้ำรวมทั้งทำนบกั้นดินเพิ่มเติมบริเวณพื้นที่กองแร่ การปรับปรุงทางสาธารณะประโยชน์ เป็นต้น ดังผังบริเวณโครงการในรูปที่ 2.3.3-2 อย่างไรก็ตาม สภาพของแร่เปียชื้นและแร่แอนไฮไดรต์ เมื่อเปียกน้ำฝนจะมีการชะล้างที่มาก การเจือปนของน้ำหรือการไหลบ่าหน้าดินของน้ำค่อนข้างน้อย ประกอบกับโครงการได้จัดให้มีแนวร่องดินระบายน้ำ (Earth Ditch) พร้อมทำนบกั้นดินและบ่อตกตะกอนในแต่ละโซนเป็นที่เรียบร้อยแล้ว รายละเอียดผังบริเวณท่าเทียบเรือ รูปด้านหน้า รูปด้านข้างและรูปตัดของท่าเทียบเรือ รวมถึงโครงสร้างส่วนสำคัญ เช่น คาน และพื้นของท่าเทียบเรือ ได้รวบรวมแสดงไว้ในรูปที่ 2.3.3-3 ถึงรูปที่ 2.3.3-12

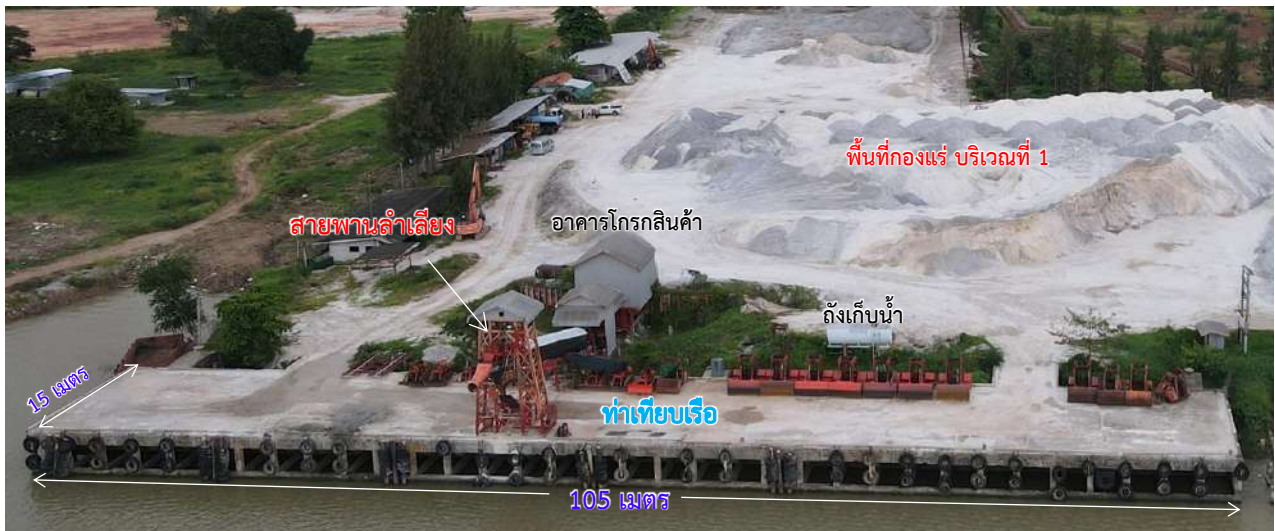
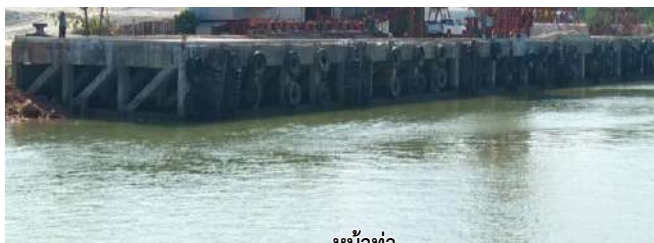
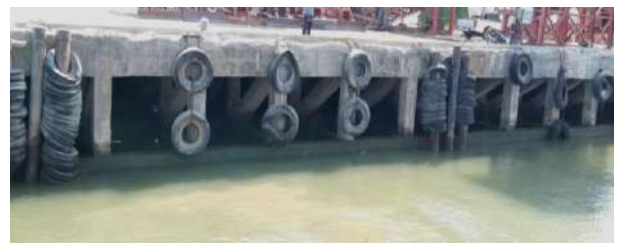
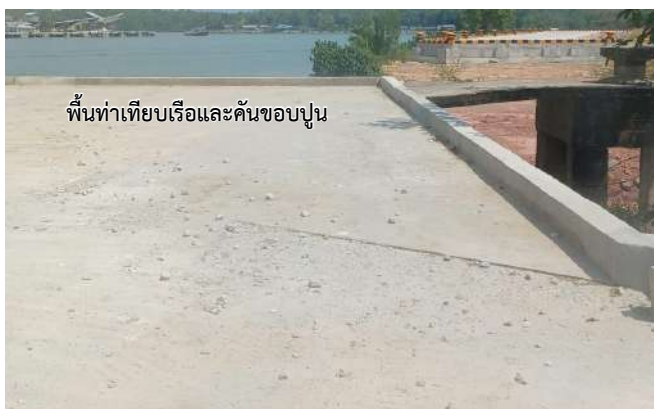
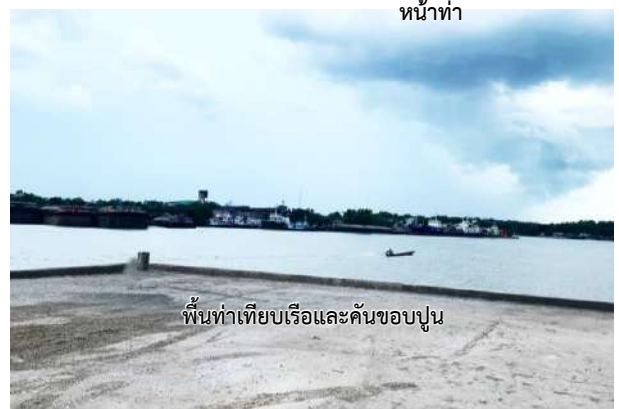
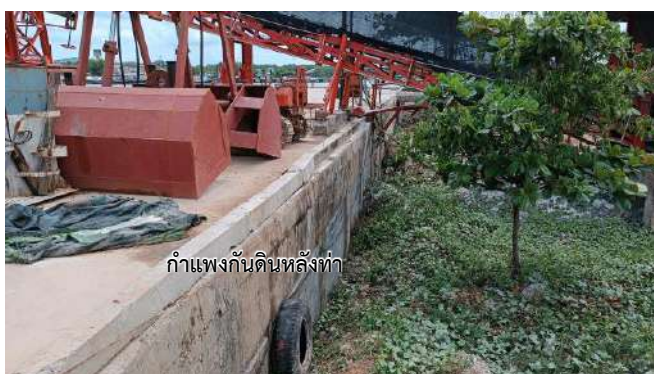
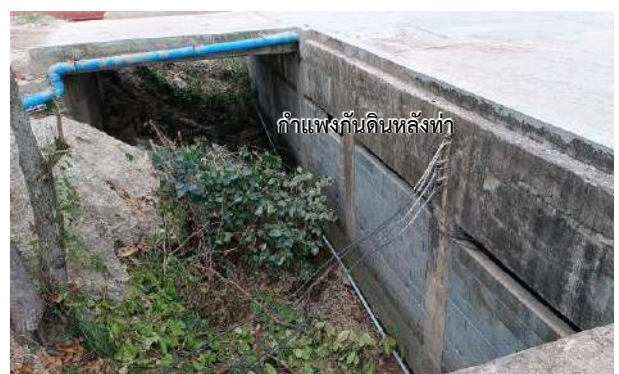
รูปที่ 2.3.3-1 สภาพปัจจุบันของท่าเทียบเรือ

สายพานลำเลียงเดิมที่ชำรุดตามการใช้งานบริเวณตอนกลางของท่าเทียบเรือ โดยสายพานลำเลียงสินค้า (Conveyor) โครงสร้างหลักเป็นเหล็กรองรับด้วยฐานเสาโครงเหล็ก (เสาหลัก A) ความยาวสายพานรวม 44 เมตร มีการล่องลำลำน้ำประมาณ 4.2 เมตร สูงจากขอบหน้าท่าประมาณ 4.5 เมตร และติดตั้งเสาหลักกันกระแทกแบบกลุ่มเสาเหล็ก คล้องด้วยล้ออย่างกันกระแทก (Fender) จำนวน 5 กลุ่ม สลับกับการติดตั้งชุดล้ออย่างกันกระแทกแบบแขนชุดละ 2 เส้น แขนยาวทุกระยะ 3 เมตร นอกจากนี้บริเวณพื้นท่าเทียบเรือริมขอบด้านหน้าท่ามีการติดตั้งหลักผูกเชือกเรือแบบ A จำนวน 4 หลัก และบริเวณด้านหลังท่าเทียบเรือ ติดตั้งหลักผูกเชือกเรือแบบ B จำนวน 2 หลัก โดยมีรายละเอียดแสดงไว้ในหัวข้อ 2.3.3.2

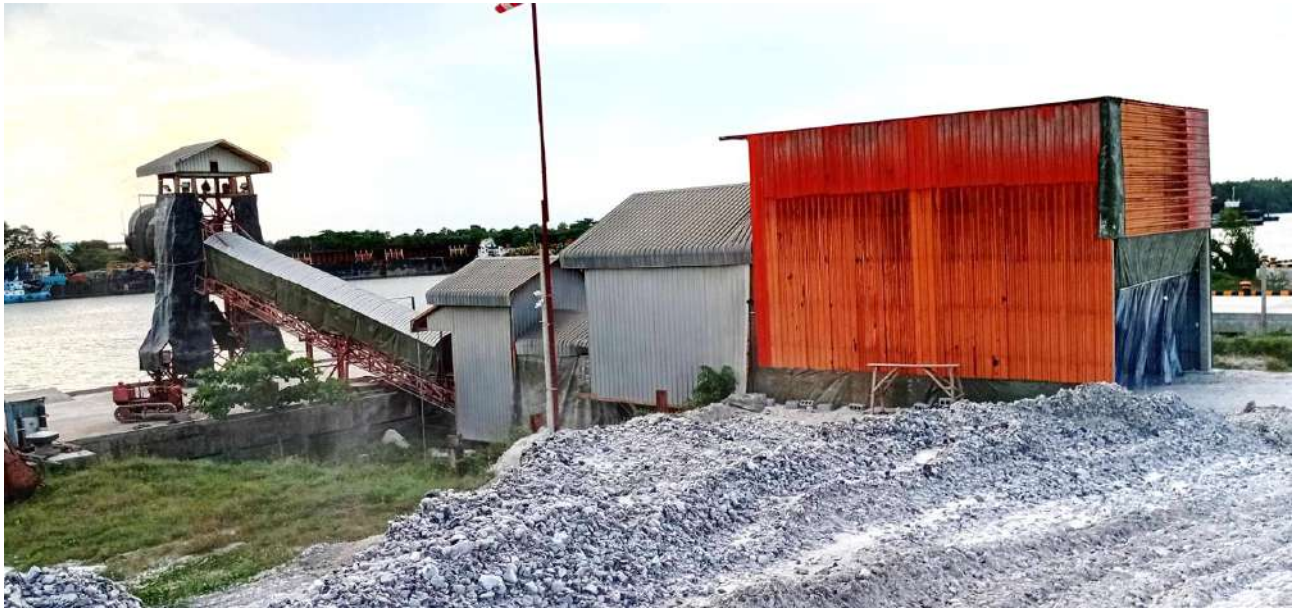
รูปที่ 2.3.3-13 สภาพปัจจุบันของสายพานลำเลียงสินค้าและอาคารโกรกเทลิสินค้า

โครงการได้ติดตั้งสายพานลำเลียงสินค้า (Conveyor) บนโครงสร้างเหล็กบริเวณช่วงกลางท่าเทียบเรือ อันเป็นสิ่งจำเป็นสำหรับการขนถ่ายสินค้าที่ช่วยลดฝุ่นละออง โดยได้รับอนุญาตจากสำนักงานเจ้าท่าภูมิภาคสาขาสุราษฎร์ธานี ตามหนังสือเลขที่ คค.0314.4/1747 ลงวันที่ 6 ธันวาคม 2566 ให้ติดตั้งสายพานลำเลียงสินค้าบนท่าเทียบเรือ (ชนิดพับเก็บ) โดยมีส่วนโครงสร้างที่ล่งลำลากล่องท่าทองในขณะใช้งานประมาณ 4.2 เมตร สูงจากขอบท่าประมาณ 4.5 เมตร ทั้งนี้ ส่วนล่งลำเป็นส่วนที่พับได้เพื่อให้เป็นไปตามการได้รับอนุญาต และในกรณีไม่มีการใช้งานเมื่อพับเก็บจะไม่มีส่วนล่งลำล่งน้ำ สำหรับในส่วนของสายพานลำเลียงมีโครงสร้างหลักเป็นเหล็กรองรับด้วยฐานเสาโครงเหล็ก (เสาหลัก A) โดยสายพานมีการแบ่งออกเป็น 2 ช่วง ได้แก่ สายพานช่วงที่ 1 ความยาว 12 เมตร เป็นส่วนรับสินค้า (แร่) จากอาคารโกรกสินค้า(รับการเทสินค้าจากรถบรรทุก) เพื่อส่งต่อไปยังสายพานช่วงที่ 2 ความยาว 32 เมตร โดยมีการซ้อนทับช่วงที่ 1 ประมาณ 2 เมตร บริเวณซ้อนได้จัดให้มีอาคารโครงเหล็กผนัง Metal Sheet ปกคลุมไว้เพื่อป้องกันฝุ่น ตอนปลายของสายพานช่วงที่ 2 ได้ออกแบบให้มีปล่องสำหรับปล่อยสินค้าลงเรือ สำหรับเครื่องยนต์ส่งกำลังให้กับสายพานมีขนาด 30 แรงม้า อัตราการลำเลียงสินค้าที่ประมาณ 800 ตัน/วัน หรือ 100 ตัน/ชั่วโมง ทั้งนี้เพื่อป้องกันฝุ่นละอองที่อาจเล็ดลอดในขณะขนถ่ายสินค้า โครงการได้ทำการปิดคลุมด้วยผ้าใบและตาข่ายกันฝุ่นตลอดแนวสายพาน ปลายปล่องปล่อยสินค้าและเสารับโครงสร้างอย่างมิดชิดดังสภาพปัจจุบันในรูปที่ 2.3.3-13 ส่วนแบบรายละเอียดแสดงรูปที่ 2.3.3-14 และรูปที่ 2.3.3-15

สำหรับอาคารโกรกเทสินค้า โครงการได้ปรับปรุงใหม่ให้เป็นอาคารโครงเหล็กปิดผนังและหลังคาด้วยแผ่น Metal Sheet ที่มีขนาดความกว้างและความสูงเพียงพอในการครอบคลุมตัวรถบรรทุกสินค้าได้ตลอดทั้งคันในขณะเทสินค้าลง Hopper พร้อมจัดให้มีม่านพลาสติกแบบหนาบริเวณปากทางเข้า-ออกอาคารโกรก การปรับปรุงทั้งหมดเพื่อเป็นมาตรการป้องกันฝุ่นละอองที่มีประสิทธิภาพสูงกว่ามาตรการเดิมที่ใช้วิธีการฉีดพรมน้ำที่ Hopper ซึ่งมีประสิทธิภาพการป้องกันฝุ่นไม่ดีเท่าที่ควรประกอบกับอาคารโกรกเดิมมีลักษณะเปิดด้านหน้าทางเข้าทำให้ฝุ่นละอองเล็ดลอดได้โดยง่าย ขณะรถบรรทุกทำการเทสินค้าลง Hopper

ภาพรวมระบบสายพานลำเลียงและอาคารโกรกเทลิสินค้าที่ปรับปรุงใหม่

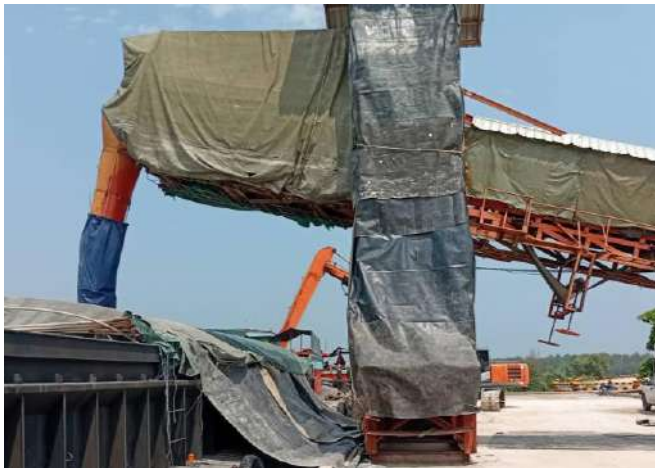
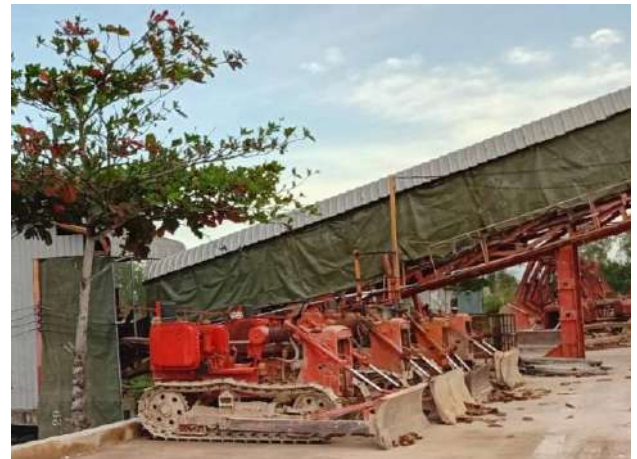
การปิดคลุมด้วยผ้าใบและตาข่ายกันฝุ่นตลอดแนวสายพาน ปลายปล่องปล่อยสินค้าและเสารับโครงสร้างอย่างมิดชิด

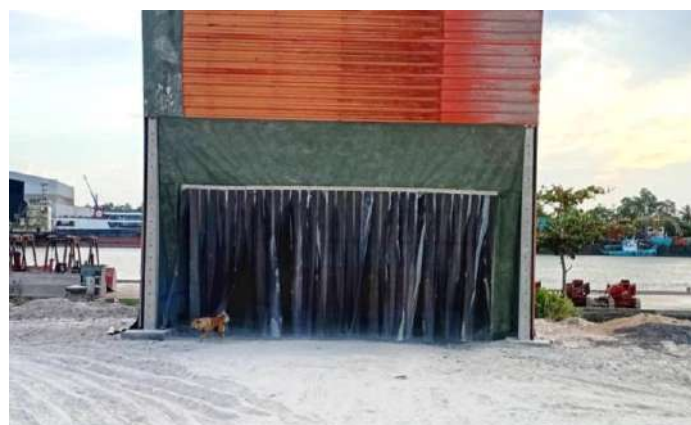
การติดตั้งม่านพลาสติกแบบหนาเพื่อป้องกันฝุ่นบริเวณช่องทางเข้าออกรถบรรทุก

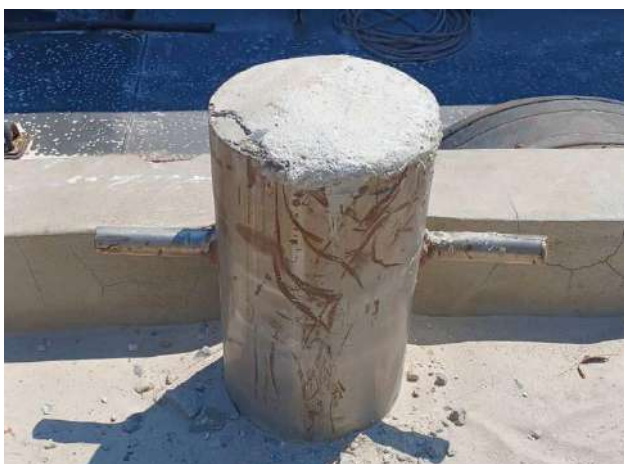
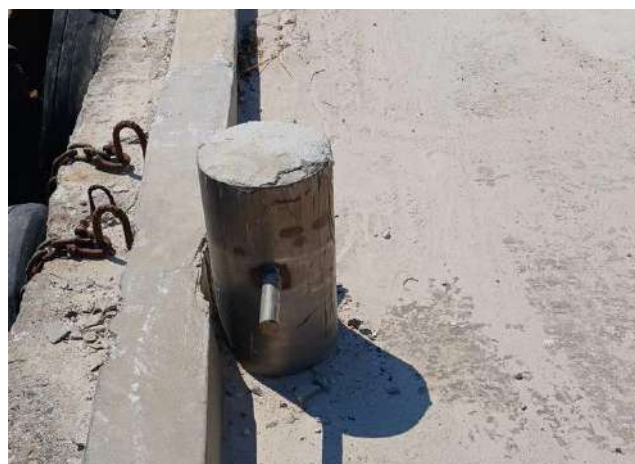
รูปที่ 2.3.3-16 สภาพหลักผูกเชือกเรือในปัจจุบัน

2.1) หลักผูกเชือกเรือแบบ A มีลักษณะเป็นแท่งเหล็กทรงกระบอก **จำนวน 6 หลัก** ตั้งอยู่บริเวณมุมริมฝั่งท่าเทียบเรือ แต่ละหลักมีขนาดเส้นผ่าศูนย์กลาง 10 นิ้ว หนา 9.30 มิลลิเมตร และสูง 0.6 เมตร ภายในหล่อด้วยคอนกรีตพร้อมเหล็กเสริมให้ยึดติดต่อเนื่องกับโครงสร้างพื้นท่าเทียบเรือลึกลงไป 0.5 เมตร สามารถรองรับแรงดึงจากเรือขนาดใหญ่ได้เป็นอย่างดี โดยบริเวณช่วงส่วนหัวมีแท่งเหล็กต้นขนาดเส้นผ่านศูนย์กลางประมาณ 1 นิ้ว จำนวน 1 แท่งสอดในแนวขวาง เพื่อไว้รองรับการผูกเชือกเรือ ดังแบบรายละเอียดในรูปที่ 2.3.3-18

หลักผูกเชือกเรือ แบบ A

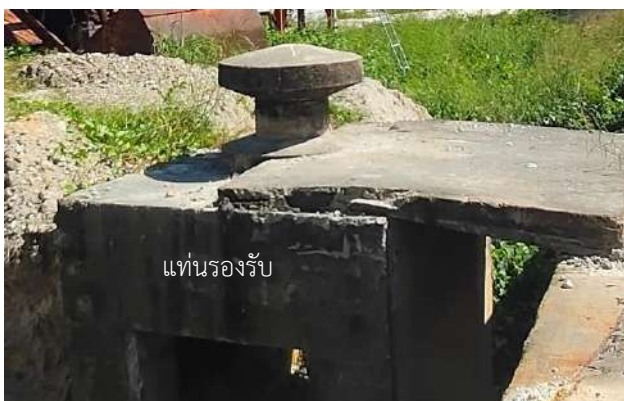
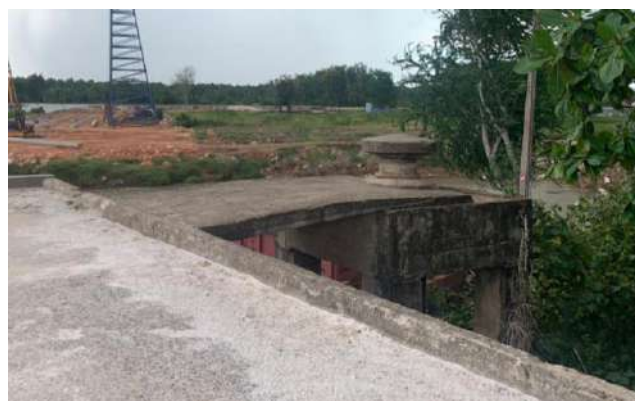
2.2) หลักผูกเชือกเรือแบบ B มีลักษณะเป็นหลักผูกเรือบนแท่นคอนกรีต **จำนวน 2 หลัก** ตั้งอยู่ทางด้านหลังท่าเทียบเรือ หลักผูกเรือเป็นแบบเสาคอนกรีตคล้ายดอกเห็ด มีเส้นผ่านศูนย์กลางส่วนบนและส่วนล่าง 1 เมตร ส่วนกลาง 0.5 เมตร และสูง 0.9 เมตร มีเหล็กเสริมความแข็งแรงยึดติดต่อเนื่องไปยังแท่นรองรับด้านล่าง สำหรับแท่นคอนกรีตรองรับหลักผูกเรือมีขนาด 2.0x2.0x0.8 เมตร โดยตั้งอยู่บนเสาเข็มคอนกรีตอัดแรงขนาด 0.4x0.4 เมตร จำนวน 4 ต้น ดังแบบรายละเอียดในรูปที่ 2.3.3-19

หลักผูกเชือกเรือ แบบ B

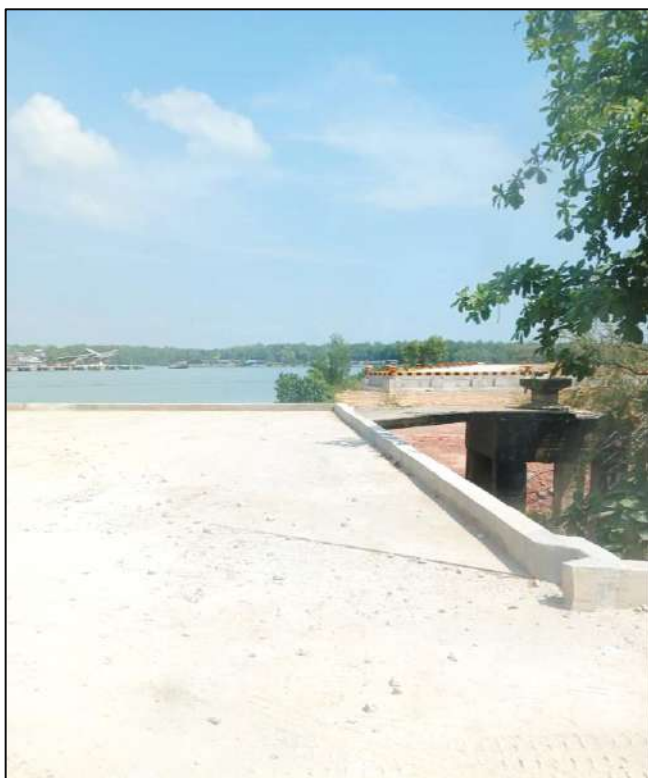
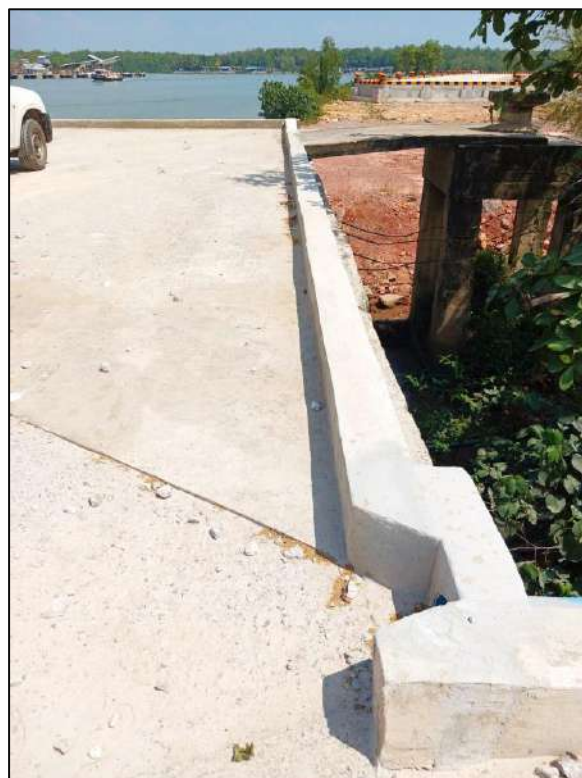
รูปที่ 2.3.3-20 คันขอบปูน (Concrete Curb) ในปัจจุบัน

3) **คันขอบปูน (Concrete Curb)** มีขนาดกว้าง 20 เซนติเมตร และสูง 20 เซนติเมตร ยาวไปตามขอบหน้าท่าเทียบเรือ เพื่อทำหน้าที่ป้องกันการไหลหรือตกหล่นของสินค้าลงแหล่งน้ำโดยตรง รวมถึงยังใช้เป็นพื้นที่กันเพื่อจำกัดไม่ให้มีการวางเครื่องมือเครื่องจักรหรือทำงานใกล้บริเวณขอบท่าเทียบเรือมากเกินไป (รูปที่ 2.3.3-20) น้ำที่ล้นพื้นหรือน้ำฝนที่ตกบนท่าเทียบเรือจะถูกกั้นด้วยขอบคันปูนเหล่านี้ จากนั้นน้ำจะไหลไปตามความลาดชันของพื้นท่าไปยังท่อระบายน้ำพีวีซี ขนาดเส้นผ่าศูนย์กลาง 8 นิ้ว เพื่อนำน้ำเข้าสู่บ่อตกตะกอน (บ่อคอนกรีต) ซึ่งโครงการจัดไว้จำนวน 2 บ่อ สำหรับไว้รองรับน้ำจากพื้นที่ท่าเทียบเรือ (รายละเอียดของบ่อตกตะกอนแสดงไว้ในหัวข้อ 2.4.4)

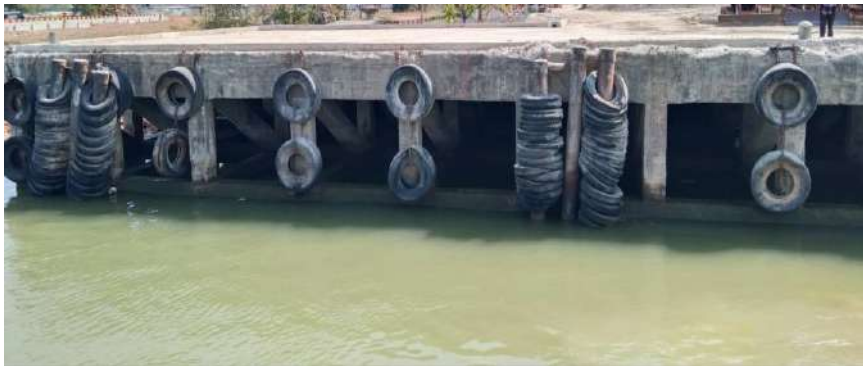
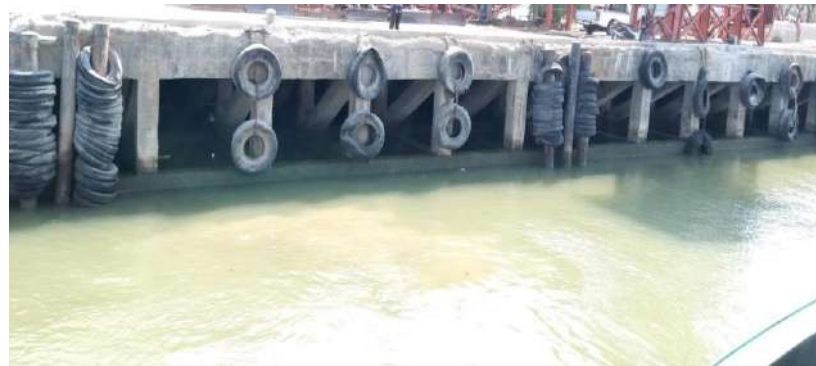
4) **เสาหลักกันกระแทกแบบกลุ่มเสาเหล็ก** จำนวน 5 กลุ่ม ติดตั้งบริเวณด้านหน้าท่าเทียบเรือ แต่ละกลุ่มประกอบด้วยเสาเหล็ก 3 เสา ปักเรียงหน้ากระดาน โดยเสาเหล็กมีขนาดเส้นผ่านศูนย์กลาง 15 นิ้ว ยาว 19 เมตร ตอกลึกไม่น้อยกว่า 10 เมตร โดยเสา 1 และ 3 คล้องด้วยล้อย่างล้อเครื่องบินขนาดเส้นผ่านศูนย์กลาง 1.10 เมตร กว้าง 0.48 เมตร เสาละ 8 เส้น สภาพปัจจุบันแสดงดังรูปที่ 2.3.3-21 ส่วนแบบแปลนตำแหน่งติดตั้งและแบบรายละเอียดแสดงในรูปที่ 2.3.3-22 และรูปที่ 2.3.3-23 ตามลำดับ

เสาหลักกันกระแทกและชุดล้อย่างกันกระแทก

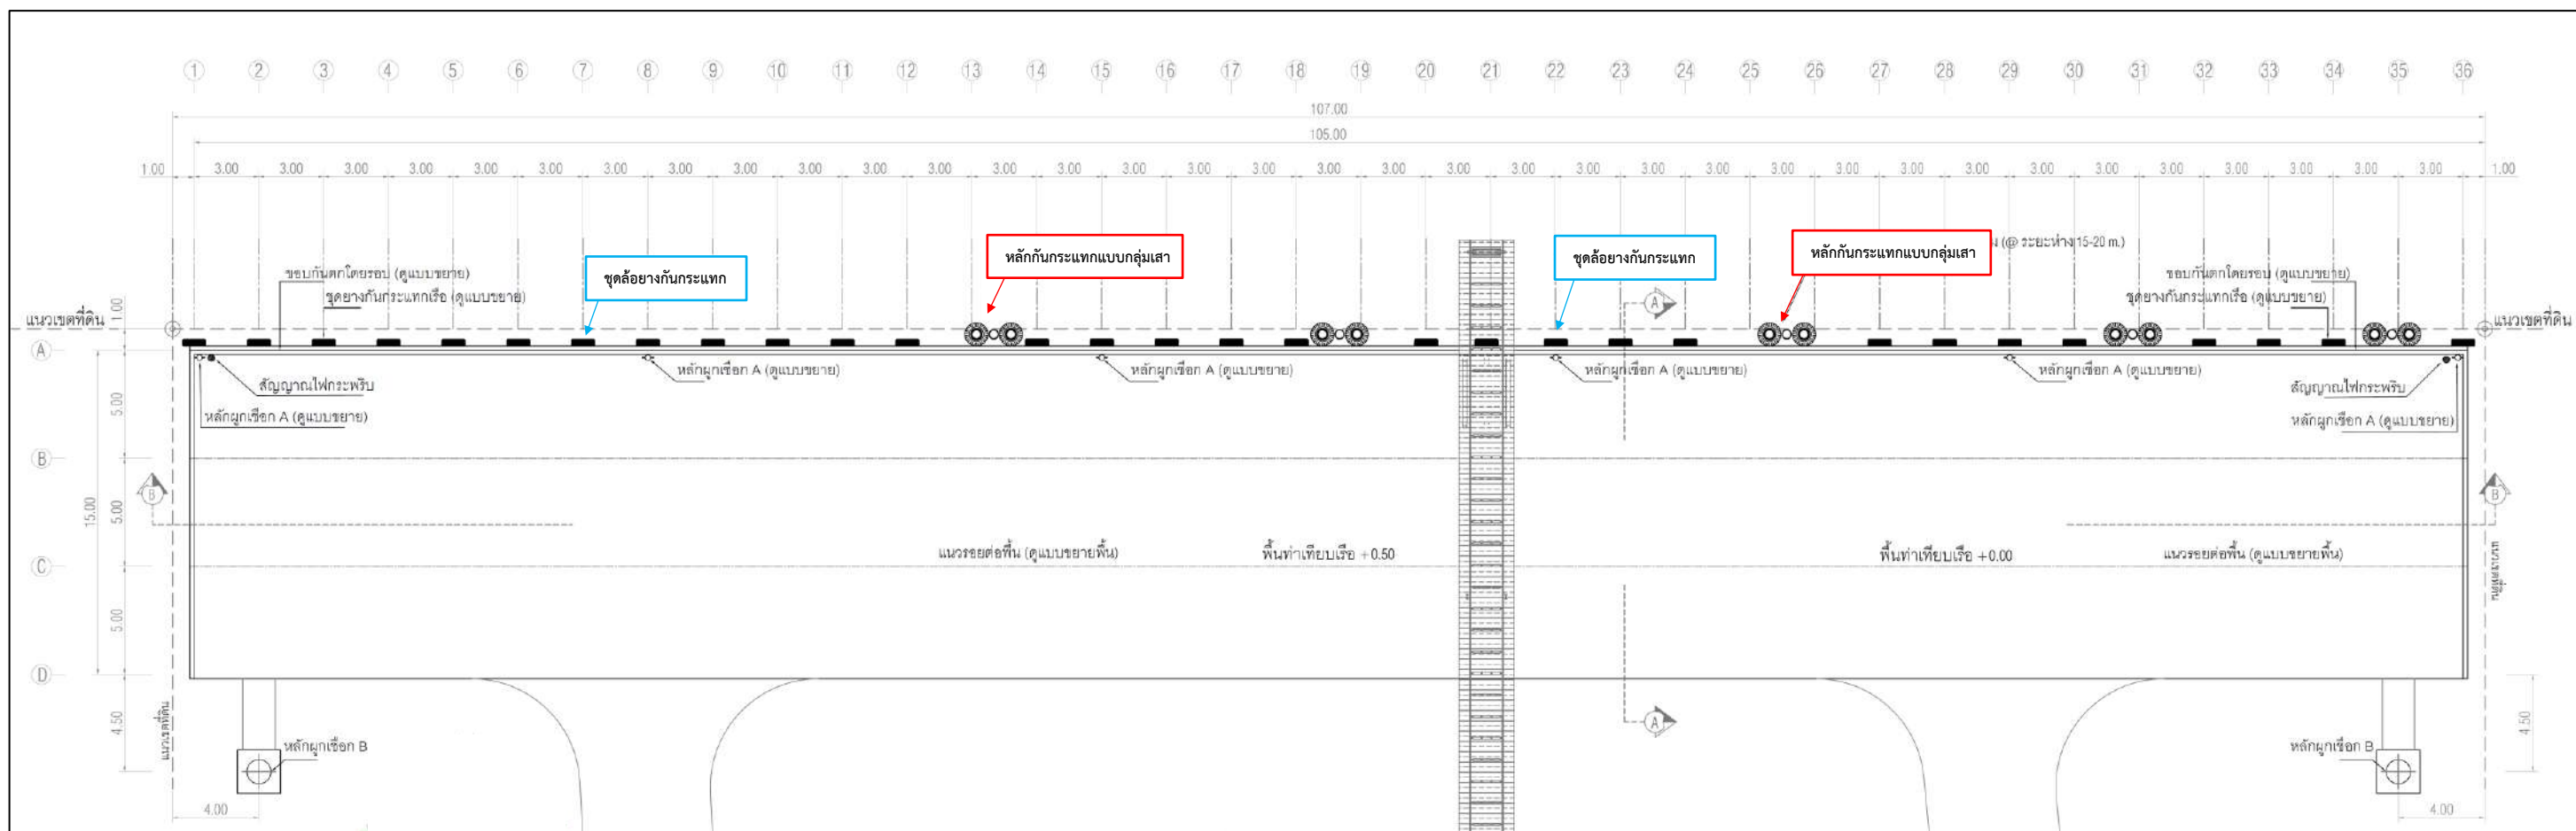
รูปที่ 2.3.3-22 แบบแสดงตำแหน่งการติดตั้งเสาหลักกันกระแทกและชุดล้ออย่างกันกระแทกหน้าท่า

รูปด้านหน้า (มองจากคลองท่าทอง)

ผังบริเวณท่าเทียบเรือ

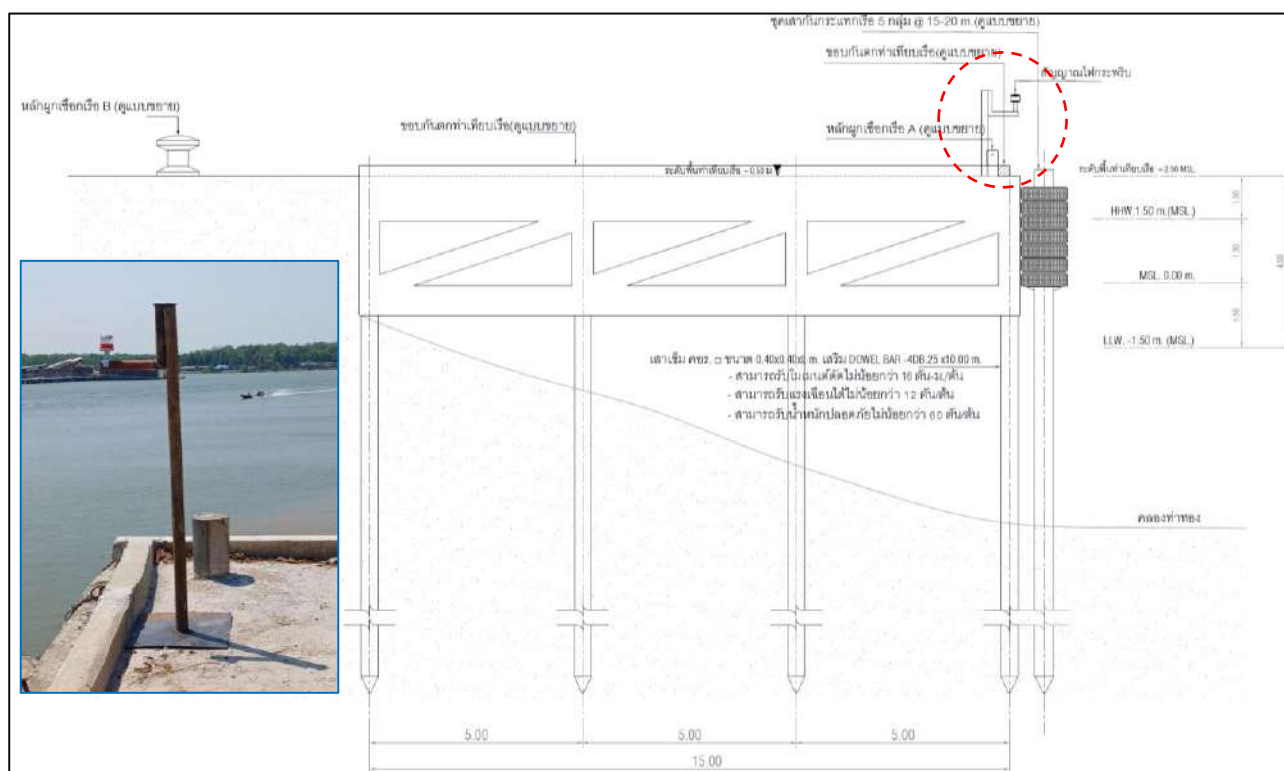
รูปที่ 2.3.3-25 ไฟล์สัญญาณกระพริบแสดงตำแหน่งโครงสร้างท่าเทียบเรือ

6) ระบบไฟสัญญาณแสดงตำแหน่งโครงสร้างท่าเทียบเรือ แม้ว่าท่าเทียบเรือของโครงการก่อสร้างภายในเขตกรรมสิทธิ์ที่ดิน แต่เพื่อความปลอดภัยของการสัญจรทางน้ำบริเวณนี้ ทางโครงการได้ติดตั้งไฟสัญญาณกระพริบแสดงตำแหน่งโครงสร้างท่าเทียบเรือติดตั้งในตำแหน่งมุมท่าด้านหน้า เพื่อให้เรือที่สัญจรไปมาในคลองท่าทองด้านหน้าโครงการสามารถสังเกตเห็นในระยะไกล ดังแสดงในรูปที่ 2.3.3-25

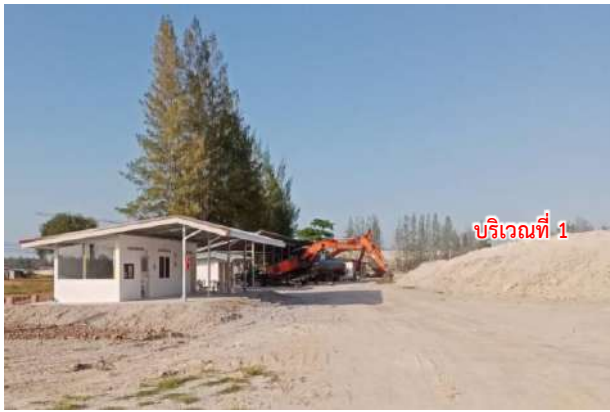
ถนนบริเวณหน้าสำนักงาน

ทั้งนี้ ถนนภายในโครงการทุกเส้นทางมีลักษณะเป็นถนนหินคลุกบดอัดแน่น โดยแนวถนนภายในอาจมีการขยับหรือเปลี่ยนแนวไปตามขนาดและขอบเขตของกองแร่เพื่อความสะดวกในการขนส่ง ซึ่งการจัดการจราจรบริเวณพื้นที่กองแร่บริเวณที่ 1 และบริเวณที่ 3 ส่วนใหญ่จะเป็นการเดินรถในทิศทางเดียว (One-way) เมื่อรถบรรทุกมาเทกองสินค้าแล้วสามารถวิ่งผ่านบริเวณที่ 3 เพื่อเข้าสู่เครื่องชั่งน้ำหนักก่อนออกสู่ทางสาธารณประโยชน์ ส่วนบริเวณที่ 2 มีลักษณะการจราจรเป็นแบบเดินรถแบบสองทิศทาง โดยรถบรรทุกเมื่อเทกองสินค้าบริเวณที่ 2 แล้วจะวนรถกลับเส้นทางเดิมเข้าสู่ทางสาธารณประโยชน์ และข้ามมายังที่ดินฝั่งตะวันตกจากนั้นเข้าสู่เครื่องชั่งน้ำหนักก่อนออกนอกโครงการต่อไป (รายละเอียดทิศทางการวนรถสินค้าดังในหัวข้อ 2.3.7) อย่างไรก็ตาม โครงการมักจะใช้พื้นที่กองแร่บริเวณที่ 1 และบริเวณที่ 3 เป็นหลักเพื่อความสะดวกในการลำเลียงสินค้าลงเรือ โดยใช้รถแบคโฮทำการตักสินค้าใส่รถบรรทุกเพื่อทยอยนำไปเทที่โกรกเทสินค้าเพื่อเข้าสู่ระบบสายพานลำเลียงลงเรือต่อไป

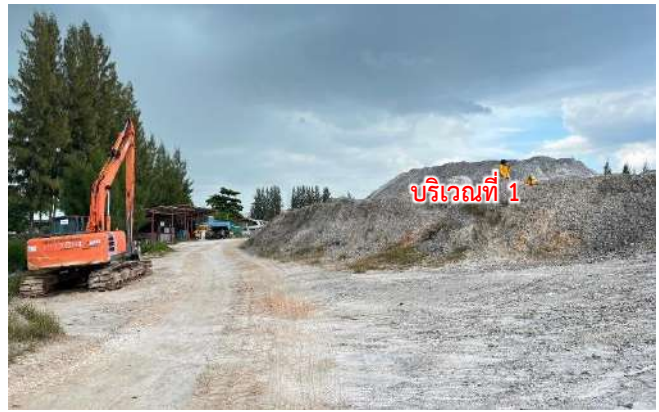
ถนนบริเวณพื้นที่กองแร่ บริเวณที่ 1

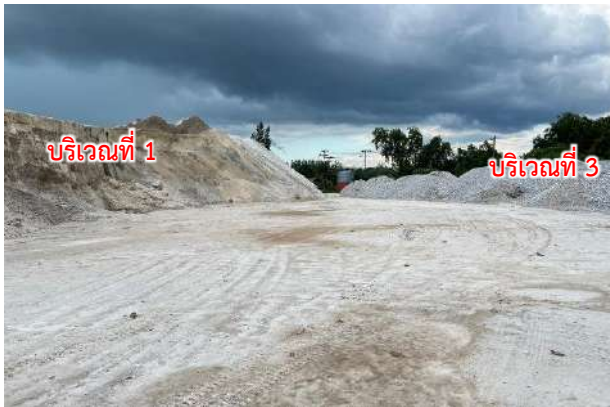
ถนนบริเวณพื้นที่กองแร่ บริเวณที่ 1 และบริเวณที่ 3

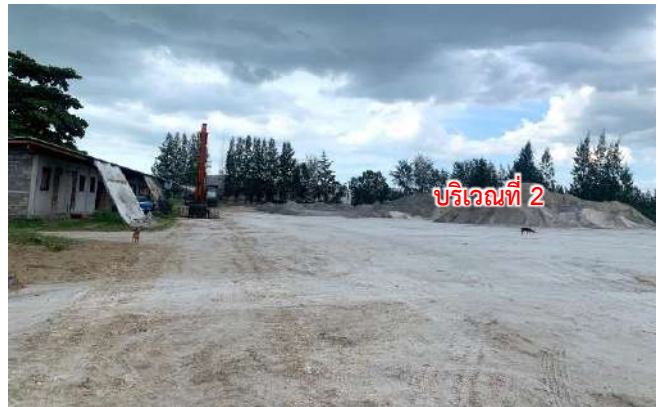
ถนนบริเวณพื้นที่กองแร่ บริเวณที่ 2

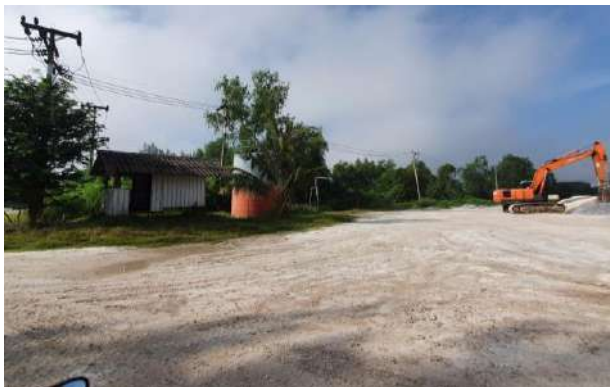
บริเวณทางเข้า-ออกเชื่อมทางสาธารณโยชนช่วงต้น

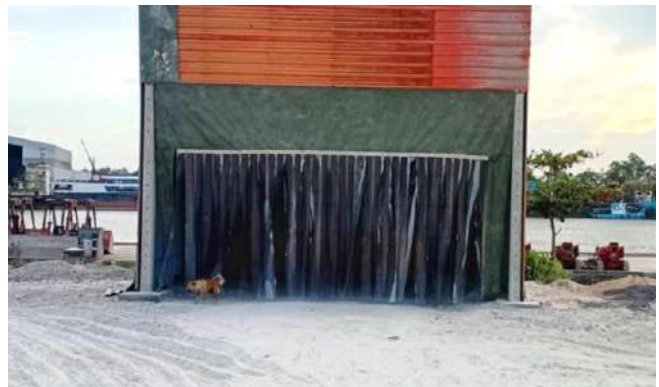
ถนนบริเวณทางเข้าโรงรถสินค้า

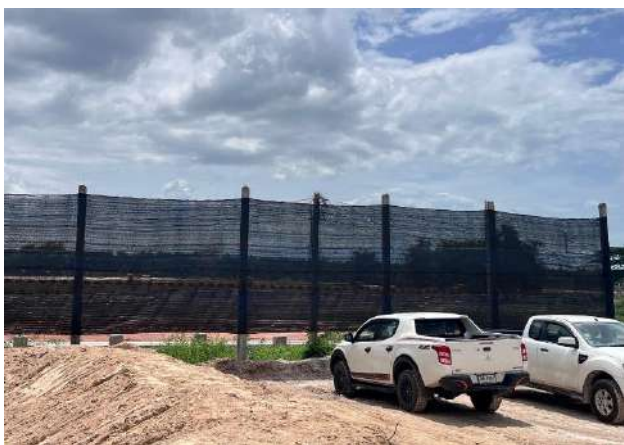
สภาพปัจจุบันแนวรั้วสแลนด้านทิศเหนือ

ทิศใต้ให้มีความแข็งแรงมั่นคงโดยเปลี่ยนมาใช้เสาคอนกรีตเป็นโครงสร้างหลักซึ่งด้วยตาข่ายกันฝุ่น (สแลน) มีความสูงรวม 6 เมตร พร้อมทั้งปลูกต้นสนประดิพัทธ์ซึ่งเป็นต้นไม้ทรงสูงและโตไวบริเวณด้านหลังแนวรั้วให้มีความสม่ำเสมอต่อเนื่อง ระยะปลูกห่างกันทุก 2-3 เมตร ตัวอย่างลักษณะของแนวรั้วแสดงดังรูปที่ 2.3.3-6 และแบบรายละเอียดดังรูปที่ 2.3.3-7

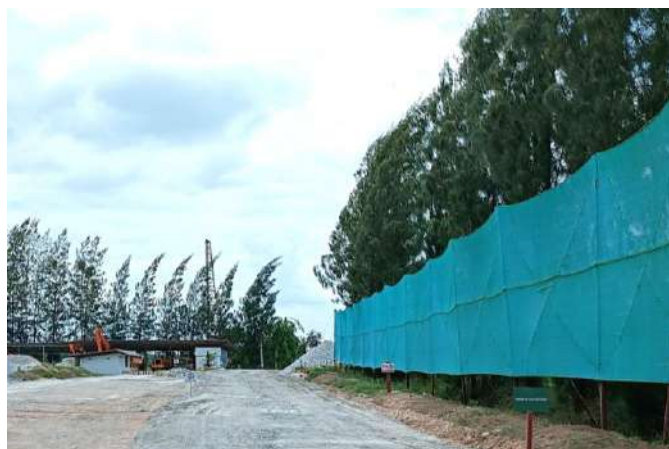
สภาพปัจจุบันแนวรั้วสแลนและปลูกต้นสนประดิพัทธ์
ริมทางสาธารณะ

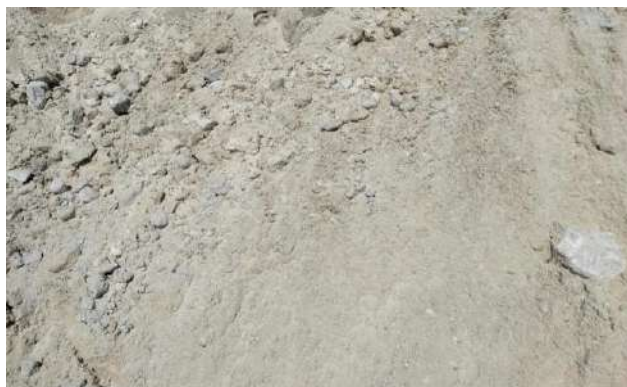
แร่ยิปซัม

สินค้าขนถ่ายผ่านท่าเทียบเรือของโครงการทั้งหมดเป็นสินค้าขาออก (Outbound) และเป็นสินค้าประเภทเทกอง (Bulk) ปัจจุบันมีการขนถ่ายจำนวน 2 ชนิด ได้แก่ แร่ยิปซัมและแร่แอนไฮไดรต์ โดยมีขนาดก้อนแร่ประมาณ 1-2 นิ้ว (**รูปที่ 2.3.5-1**) ส่วนใหญ่เป็นการขนถ่ายแร่ยิปซั่มมากกว่าโดยคิดเป็นสัดส่วนระหว่างแร่ยิปซัมต่อแร่แอนไฮไดรต์ ประมาณ 2:1 สำหรับข้อมูลสถิติสินค้าที่ผ่านมาในช่วงปี พ.ศ. 2564-2566 แสดงดังตารางที่ **2.3.5-1** และ**รูปที่ 2.3.5-2** แหล่งของสินค้านำเข้ามาจากเหมืองแร่ของสถานประกอบการในเครือเดียวกันที่ได้รับประทานบัตรเหมืองแร่ในภาคใต้ โดยเป็นการส่งออกไปยังต่างประเทศ เช่น XXXXXXXXXX เป็นต้น ในการลำเลียงสินค้าจากพื้นที่เหมืองแร่จะขนถ่ายโดยรถบรรทุกเข้ามายังพื้นที่โครงการเพื่อทำการเก็บกองบริเวณพื้นที่กองแร่ไว้ก่อน จากนั้นเมื่อถึงกำหนดที่ต้องการขนถ่ายลงเรือ โครงการจะใช้รถแบคโฮทำการตักใส่รถบรรทุกแล้วนำไปเทลงช่องรับสินค้าภายในอาคารโกรกเทสินค้าเพื่อลำเลียงลงเรือผ่านระบบสายพานลำเลียง ซึ่งจะทำให้การตักจากพื้นที่กองแร่ครั้งละ 1 พื้นที่ เนื่องจากพื้นที่กองแร่จะแบ่งตามประเภทของแร่และคุณภาพ (เกรด) ของแร่ ซึ่งจะเป็นไปตามความต้องการของลูกค้า โดยบริเวณพื้นที่กองแร่ที่ 1 และพื้นที่กองแร่ที่ 2 จะเป็นแร่ยิปซัม ขณะที่พื้นที่กองแร่ที่ 3 จะเป็นแร่แอนไฮไดรต์ โดยเกรดของแร่จะแตกต่างกันไป สำหรับตำแหน่งพื้นที่กองแร่และเส้นทางการลำเลียงสินค้าจากกองแร่แสดงดัง**รูปที่ 2.3.5-3**

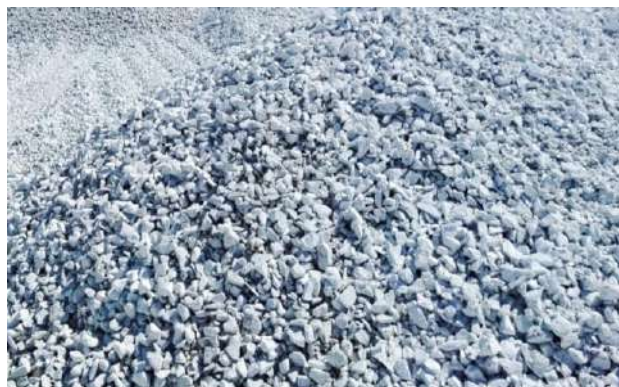
แร่แอนไฮไดรต์

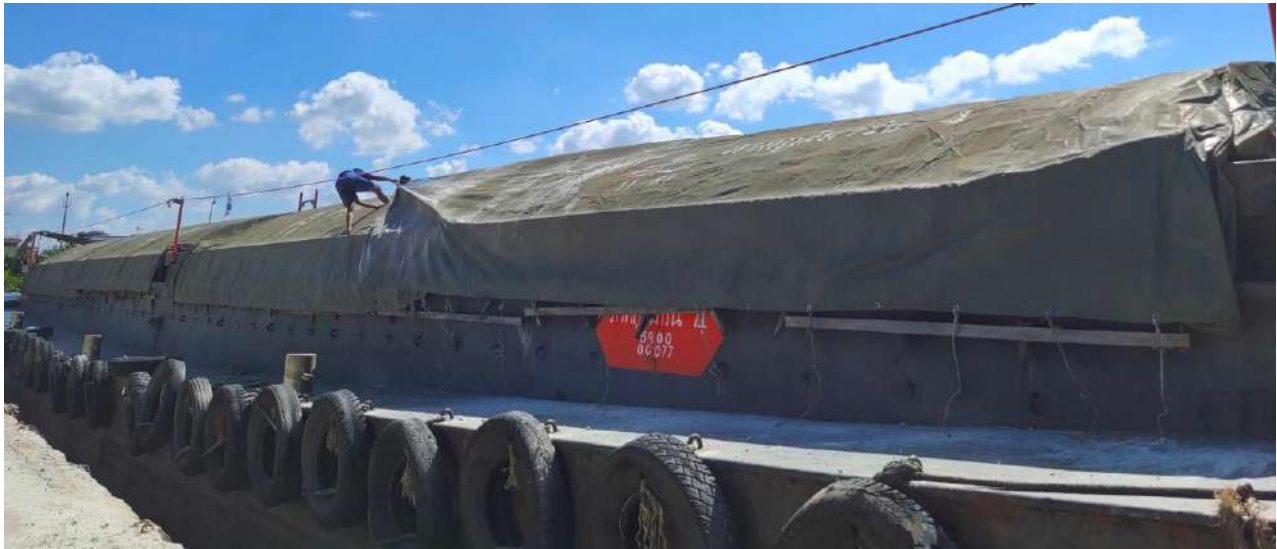
เรือลำเลียงสินค้า หรือเรือโป๊ะ (Barge)

(1) **เรือลำเลียงสินค้า หรือเรือโป๊ะ (Barge)** : เป็นเรือเหล็กท้องแบนไม่มีเครื่องยนต์สำหรับขับเคลื่อนด้วยตัวเองจึงต้องอาศัยการลากจูงของเรือลากจูง (Tug) เรือโป๊ะถือเป็นเรือสินค้าที่ได้รับความนิยมในการขนส่งสินค้าเนื่องจากสามารถขนส่งสินค้าได้หลากหลาย มิติเรือมีขนาดให้เลือกใช้หลายขนาดตามความเหมาะสมกับทางกายภาพของลำแม่น้ำหรือในน่านน้ำต่าง ๆ นอกจากนี้ยังมีค่าใช้จ่ายในการใช้งาน และบำรุงรักษาที่ต่ำอีกด้วย สำหรับขนาดของเรือประเภทนี้ที่ใช้บริการท่าเทียบเรือของโครงการในปัจจุบันเป็นเรือโป๊ะที่มีขนาดใหญ่มีระวางบรรทุกสินค้าอยู่ระหว่าง 9,500-10,500 เดทเวตตัน (DWT) มีขนาดเรือ 3,980-4,319 ตันกรอส (Gross Tonnage) ความยาว 95.38-99.97 เมตร ความกว้าง 26.82-27.43 เมตร และอัตราการกินน้ำลึกประมาณ 5.10-5.40 เมตร รายละเอียด ดังตารางที่ 2.3.6-1

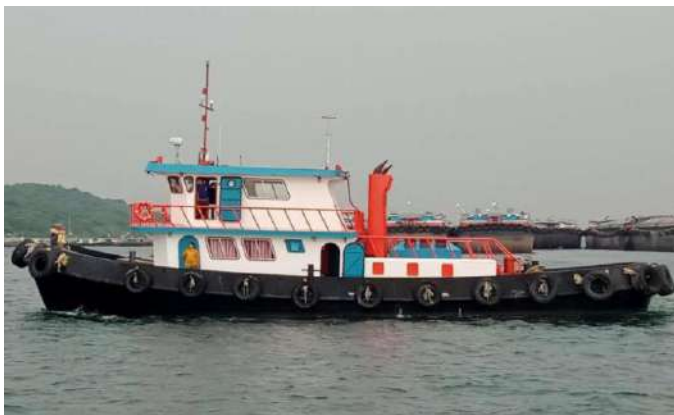
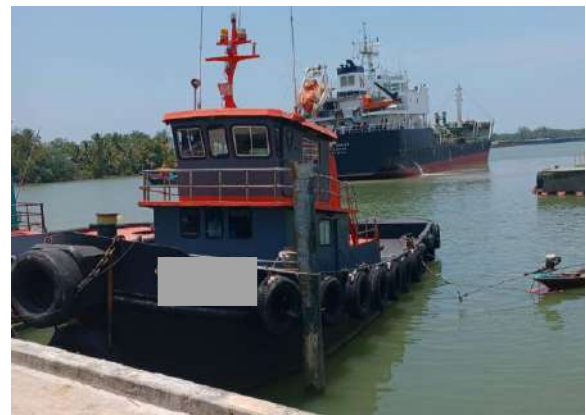
ตัวอย่างเรือลากจูง (Tug Boat)

(2) **เรือลากจูง (Tug)** : เป็นเรือที่ทำหน้าที่ลากจูงเรือโป๊ะสินค้า ซึ่งจะต้องใช้เรือที่มีขนาดกำลังเครื่องยนต์ที่เหมาะสมและเพียงพอต่อการลากจูงในแต่ละเที่ยวซึ่งมีจำนวนเรือที่พ่วงหรือปริมาณสินค้าแตกต่างกันไป โดยเรือลากจูงที่ใช้งานอยู่ในปัจจุบันมีกำลังเครื่องยนต์ 759 KW จำนวน 2 เครื่อง ด้านมิติของเรือ มีความยาว 28.51-28.07 เมตร ความกว้าง 8.6-9.0 เมตร อัตราการกินน้ำลึกประมาณ 4.00-4.20 เมตร สำหรับเรือลากจูงของโครงการ เป็นเรือที่จัดไว้สำหรับให้บริการช่วยประคองเรือโป๊ะเข้าเทียบท่าหรือออกจากท่าร่วมกับเรือลากจูงของผู้ประกอบการเดินเรือ ซึ่งเรือลากจูงของโครงการมีขนาดเล็กกว่า ปัจจุบันมีจำนวน 2 ลำ เพื่อการผลัดเปลี่ยนหมุนเวียนเข้ามาให้บริการ รายละเอียดดังตารางที่ 2.3.6-2

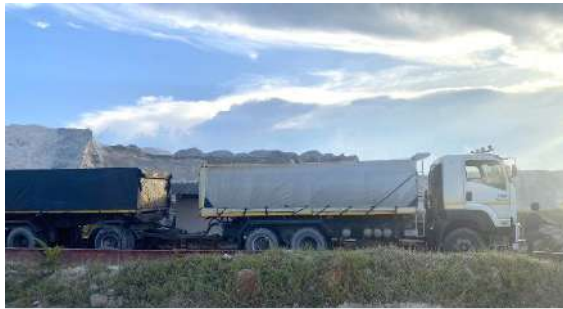
1. รถบรรทุกเข้าสู่วโครงการผ่านเครื่องชั่งน้ำหนัก

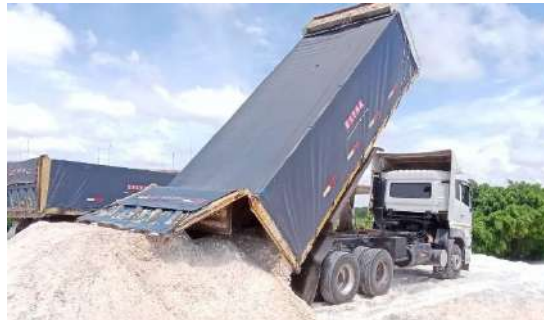
2. เทกองสินค้าภายในพื้นที่เก็บกอง

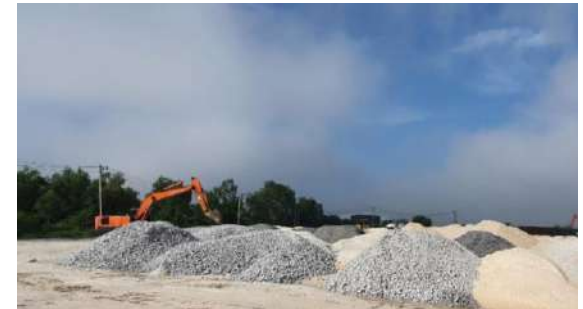
3. แบคโฮตักสินค้าใส่รถบรรทุกของโครงการ

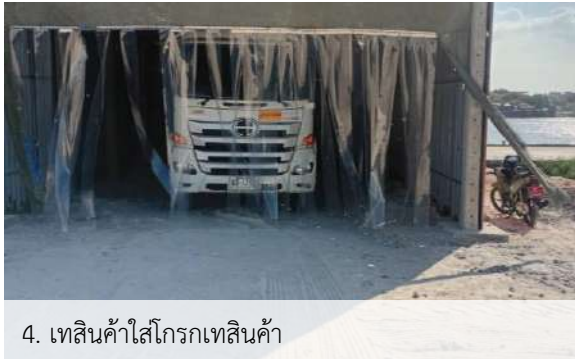
4. เทสินค้าใส่โกดังสินค้า

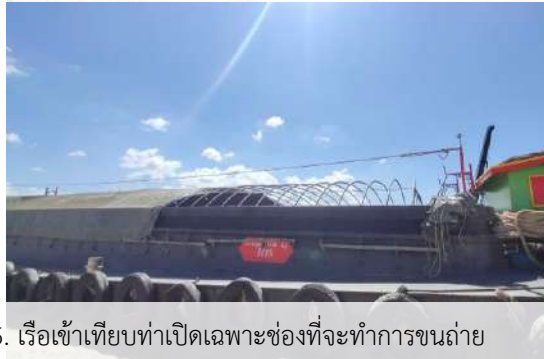
5. เรือเข้าเทียบท่าเปิดเฉพาะช่องที่จะทำการขนถ่าย

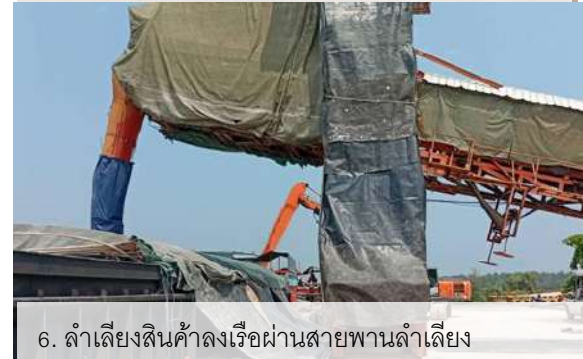
6. ลำเลียงสินค้าลงเรือผ่านสายพานลำเลียง

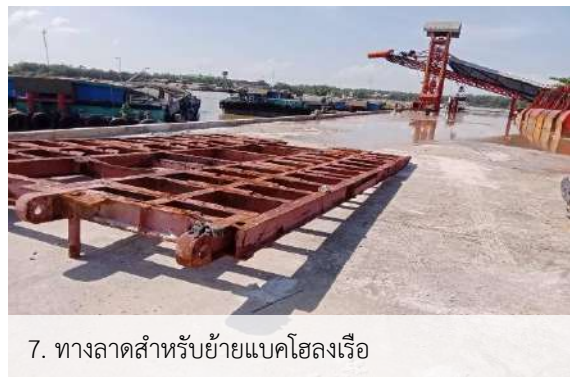
7. ทางลาดสำหรับย้ายแบคโฮลงเรือ

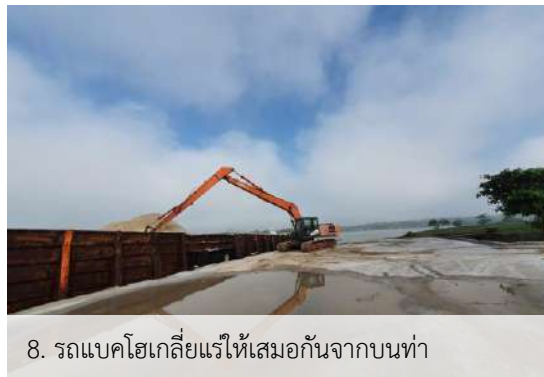
8. รถแบคโฮเกลี่ยแร่ให้เสมอกันจากบนท่า

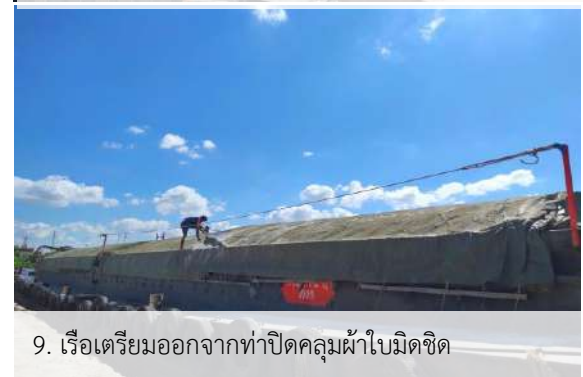
9. เรือเตรียมออกจากท่าปิดคลุมผ้าใบมิดชิด
