รายงานการประเมินผลกระทบสิ่งแวดล้อม
รายงานฉบับสมบูรณ์
(ฉบับปิดที่มีกฎหมายคุ้มครอง)
โครงการทำเทียบเรือ บริษัท พีบี มารีน จำกัด

- ชื่อโครงการ : โครงการทำเทียบเรือ บริษัท พีบี มารีน จำกัด
- ที่ตั้งโครงการ : เลขที่ 161/1 หมู่ที่ 4 ตำบลท่าทองใหม่ อำเภอกาญจนดิษฐ์
จังหวัดสุราษฎร์ธานี 84290
- เจ้าของโครงการ : บริษัท พีบี มารีน จำกัด
- ที่อยู่เจ้าของโครงการ : เลขที่ 1/99 หมู่ที่ 5 ถนนเลี้ยวเมือง ตำบลมะขามเตี้ย
อำเภอมืองสุราษฎร์ธานี จังหวัดสุราษฎร์ธานี 84000
- การมอบอำนาจ ☒ เจ้าของโครงการได้มอบอำนาจให้ บริษัท สิ่งแวดล้อมสยาม จำกัด
เป็นผู้ดำเนินการเสนอรายงานดังกล่าวนี้ให้ สืบสอบอำนาจที่แนบ
- ☐ โครงการมิได้มีการมอบอำนาจแต่อย่างใด

2.3.2 ลำดับการพัฒนาท่าเทียบเรือ

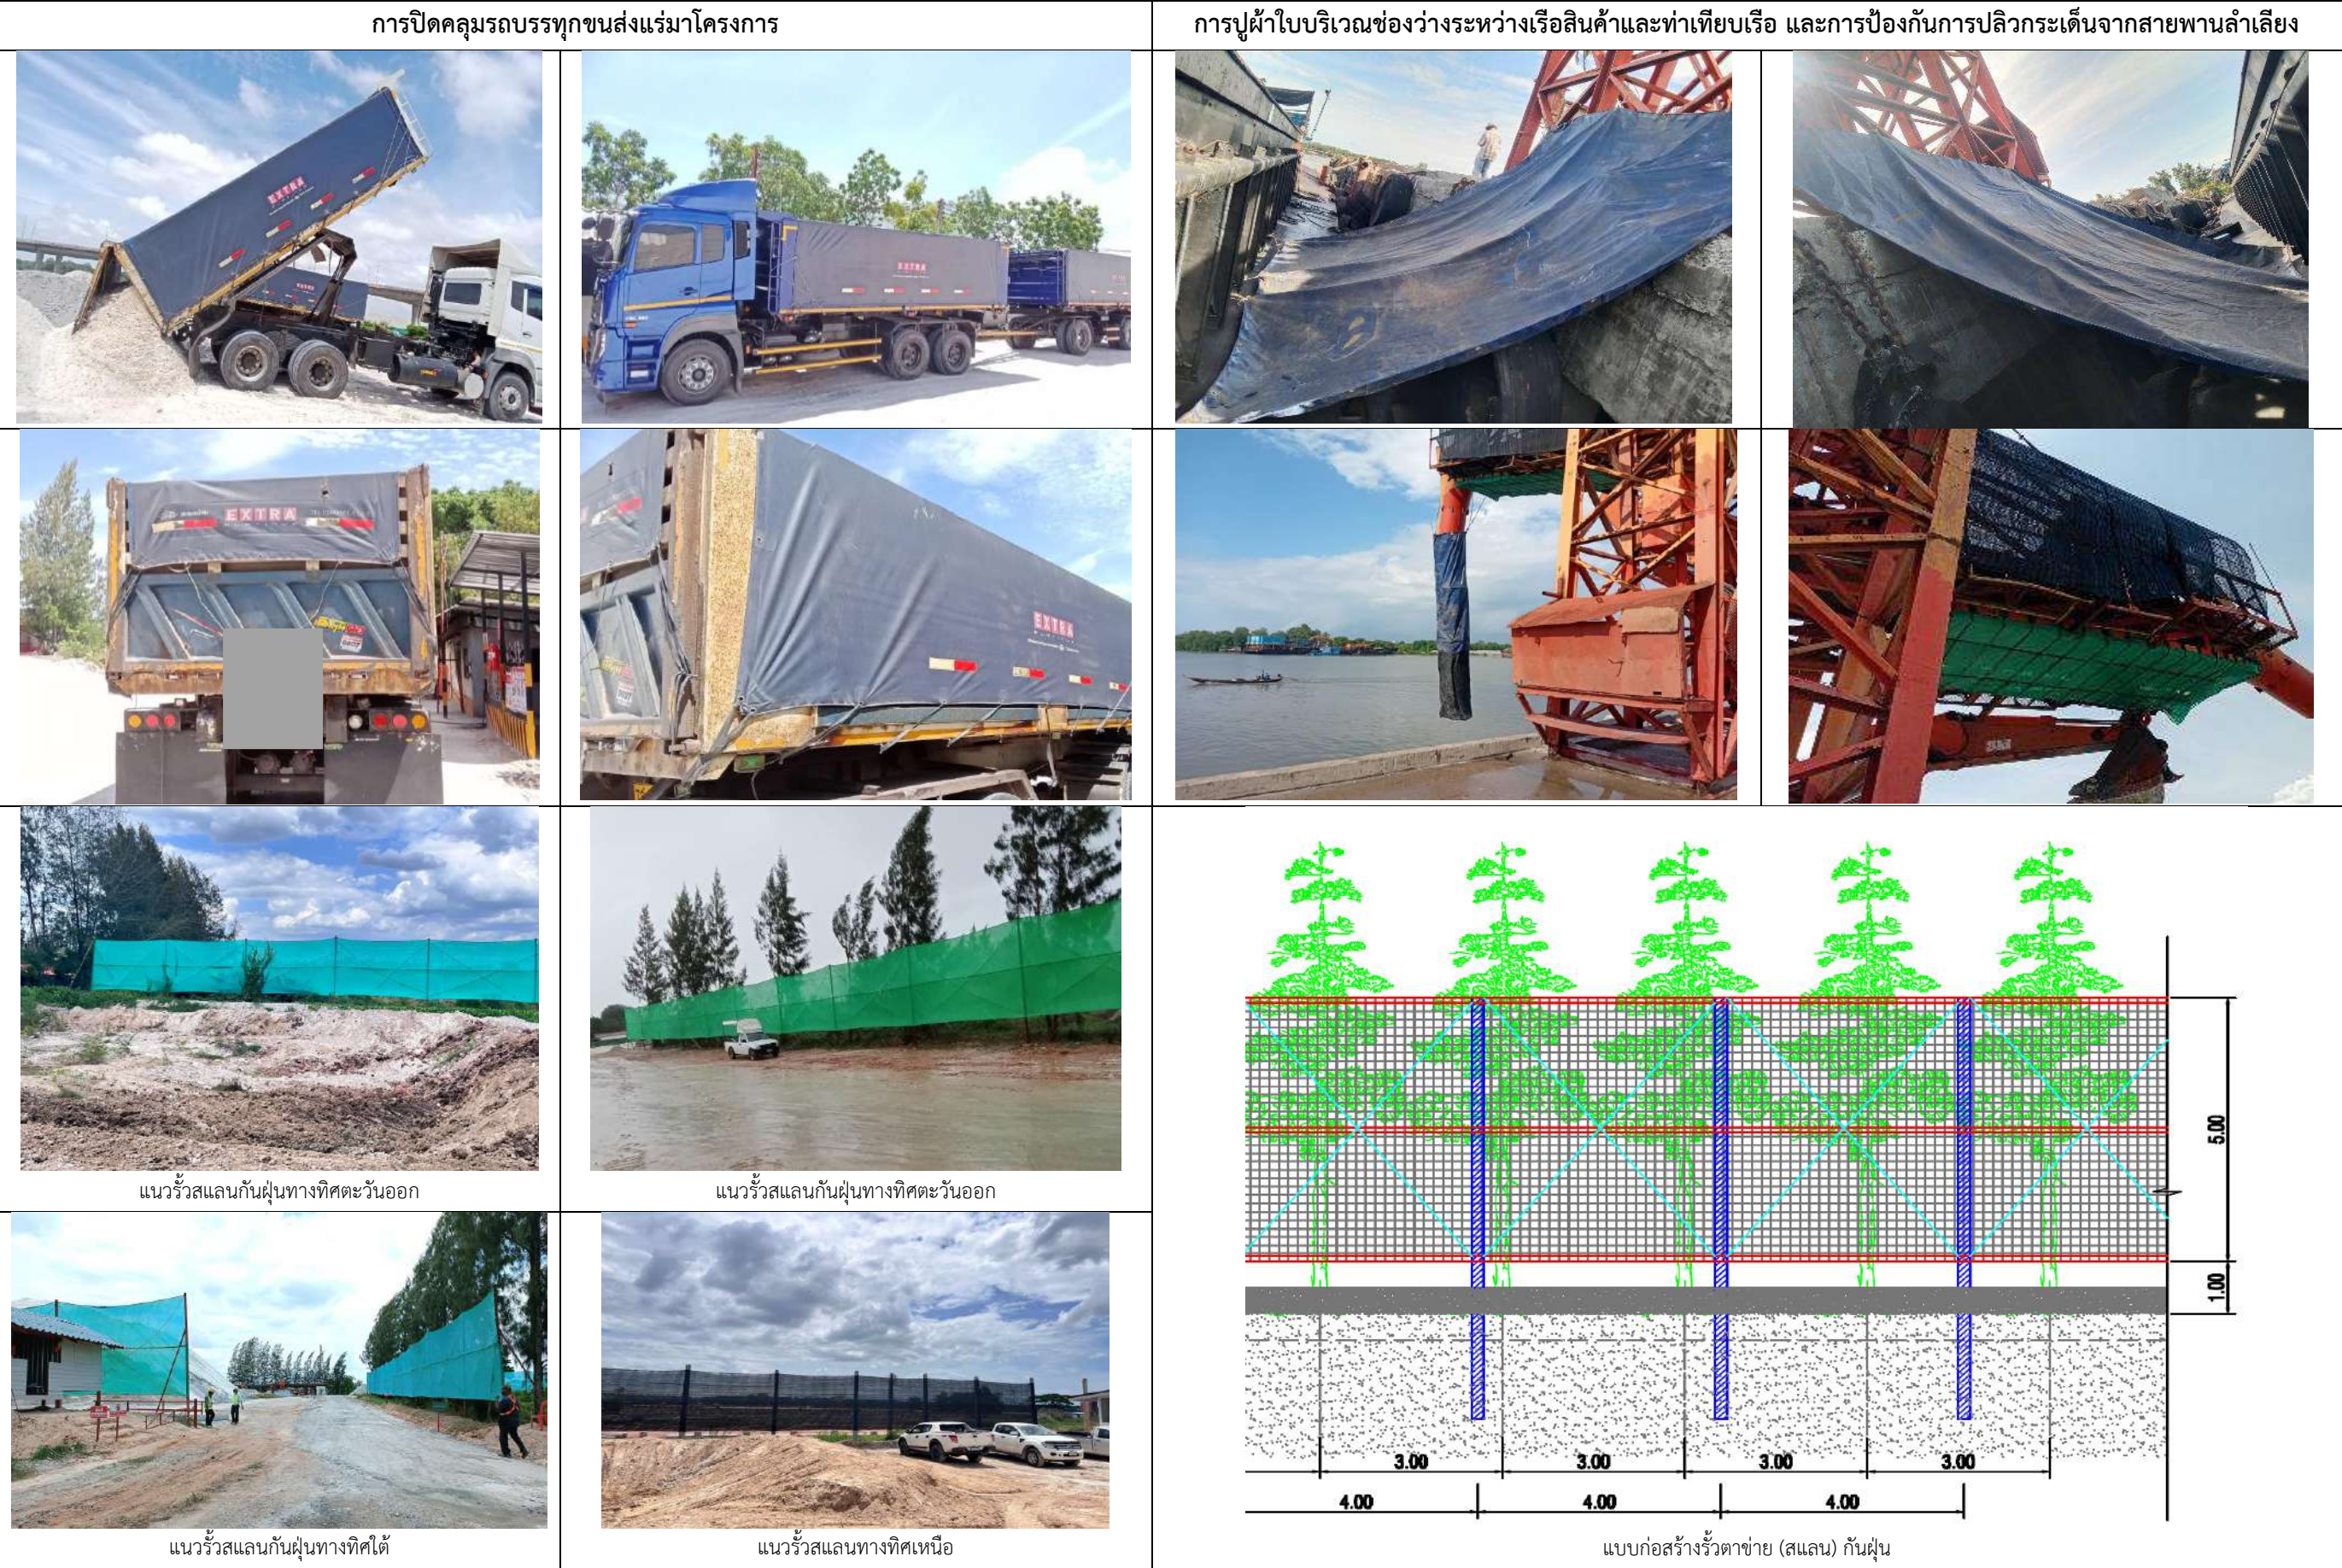
รูปที่ 2.3.7-4 การดำเนินการป้องกันการฟุ้งกระจายฝุ่นละอองภายในโครงการ

สินค้าภายในโครงการ ประกอบด้วยแร่ดิบและแร่แอนไฮไดรต์ มีข้อกำหนดในการควบคุมฝุ่นละอองด้วยการฉีดพรมน้ำโดยตรง เนื่องจากแร่เหล่านี้มีคุณสมบัติที่ไวต่อความชื้น เมื่อสัมผัสน้ำในปริมาณสูงจะทำให้เกิดการจับตัวเหนียวและติดกับอุปกรณ์ขนถ่าย เช่น ล้อรถหรือสายพานลำเลียง ซึ่งอาจส่งผลกระทบต่อประสิทธิภาพการทำงานและอาจก่อให้เกิดความเสียหายต่อเครื่องจักร ดังนั้น การฉีดพรมน้ำลงบนกองแร่หรือแร่โดยตรงจึงไม่สามารถดำเนินการได้ โครงการจึงได้มีการติดตั้งสแลนกันฝุ่นสูง 6 เมตร และมีแนวต้นสนสูงประมาณ 10 เมตร ปลูกด้านหลังแนวรั้ว ดังนั้นเพื่อลดผลกระทบด้านฝุ่นละออง โครงการได้มีการออกแบบให้ติดตั้งแนวรั้วผ้าสแลนสูง 6 เมตร บริเวณทางด้านทิศใต้และทิศตะวันออก ซึ่งเป็นแนวเขตที่มีการเชื่อมต่อกับแนวเขตที่ดินของชุมชน พร้อมปลูกต้นสนประติพัทธ์ซึ่งเป็นต้นไม้ทรงสูง บริเวณด้านหลังแนวรั้ว ระยะห่างระหว่างแนวรั้วประมาณ 1 เมตร และปลูกตามแนวขอบเขตที่ดินโครงการเมื่อต้นไม้โตเต็มที่บริเวณแนวรั้วของโครงการจะมีลักษณะเป็นแนวสแลนสูง 6 เมตร ซ้อนทับด้วยแนวต้นสนหนาแน่นสูงประมาณ 20-25 เมตร สามารถป้องกันฝุ่นละอองที่มีการฟุ้งกระจายจากกองแร่ได้

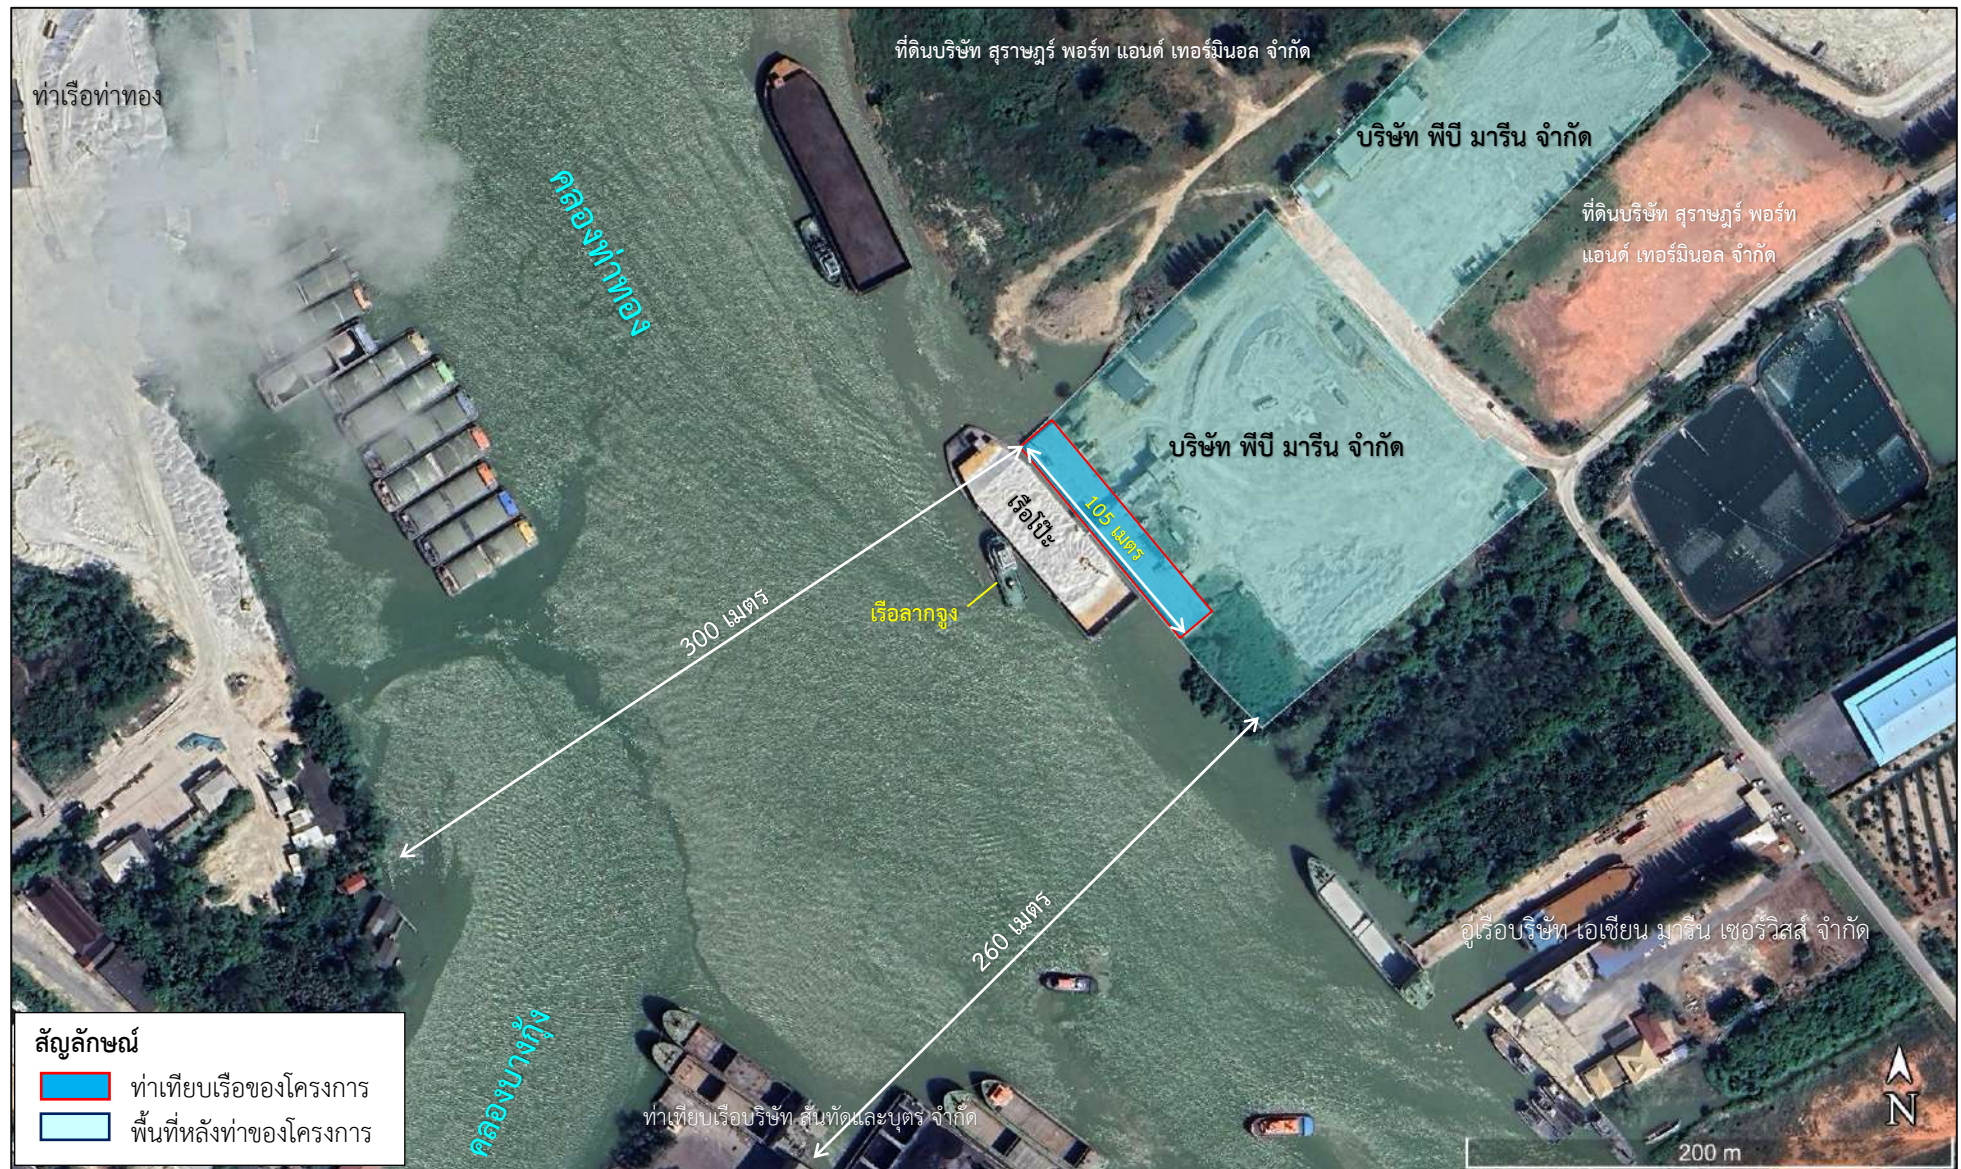
รูปที่ 2.3.8-1 ลักษณะการใช้ประโยชน์ของคลองท่าทองช่วงด้านหน้าโครงการและการจอดเรือหน้าท่า

2) **ที่จอดเรือ** : เรือโป๊ะบรรทุกสินค้าที่จะเข้าใช้ท่าเทียบเรือของโครงการโดยทั่วไปเป็นเรือโป๊ะขนาดใหญ่ ความยาวประมาณ 95-100 เมตร และกว้างประมาณ 28 เมตร ซึ่งจะล่องมาลำเดียวโดยใช้เรือลากจูง เรือสินค้าเหล่านี้สามารถจอดรอบบริเวณหน้าท่าแบบซ้อนลำได้ไม่เกิน 2 ลำ เนื่องจากโครงการตั้งอยู่ริมคลองท่าทองในช่วงที่มีคลองบางกุ่มไหลมาบรรจบก่อนไหลออกสู่มแม่น้ำตาปี จึงทำให้ลำนํ้าบริเวณช่วงหน้าท่าของโครงการมีความกว้างขวาง โดยมีความกว้างอยู่ในช่วงประมาณ 260-300 เมตร เมื่อมีการจอดซ้อนจำนวน 2 ลำ จะทำให้ขอบเรือลำที่ 2 จะมีระยะยื่นจากขอบท่าเทียบเรือหรือตลิ่ง ประมาณ 60 เมตร (ท่าเทียบเรือสร้างในเขตที่ดินกรรมสิทธิ์) จึงไม่กีดขวางแนวร่องน้ำเดินเรือของคลองท่าทองที่ห่างจากตลิ่งออกไปประมาณ 120 เมตร อย่างไรก็ตาม จากสถิติการใช้ท่าของโครงการที่ผ่านมา พบว่ามีการเทียบท่าและทำการขนถ่ายครั้งละ 1 ลำเท่านั้น จึงมีโอกาสจอดซ้อนลำน้อยมากเนื่องจากข้อจำกัดของความยาวหน้าท่าซึ่งมีความยาวเพียง 105 เมตร และอุปกรณ์ขนถ่ายที่มีเฉพาะสายพานลำเลียงชุดเดียว ดังตัวอย่างการจอดเรือโป๊ะขนาดใหญ่เพื่อขนถ่ายหน้าท่าและการใช้ประโยชน์คลองท่าทองใกล้เคียงในรูปที่ 2.3.8-1

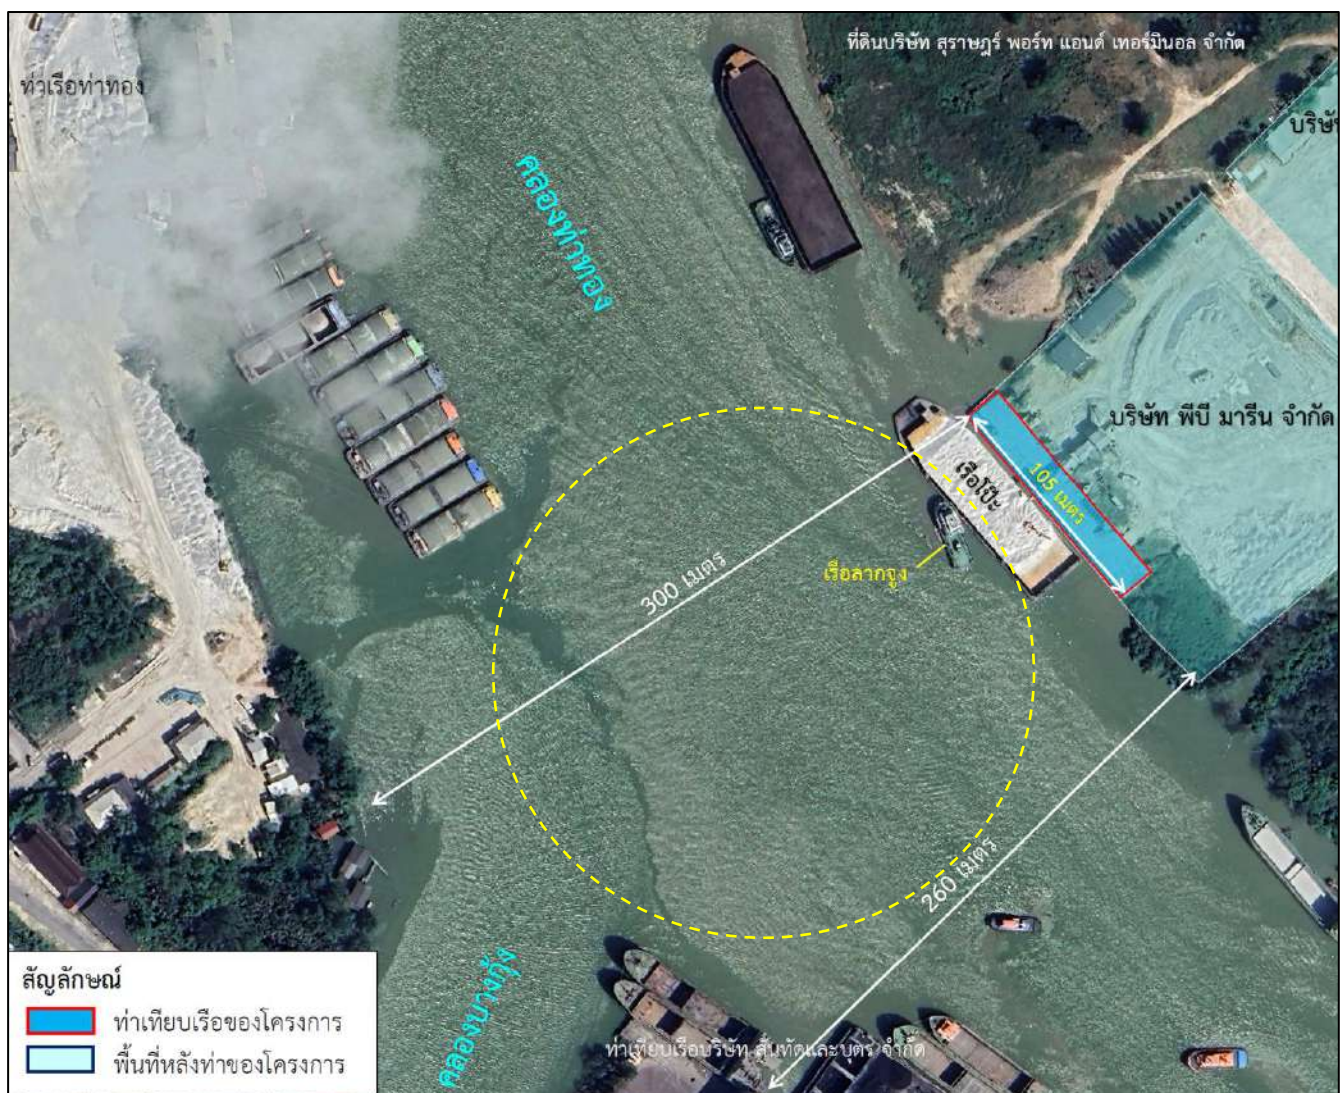
รูปที่ 2.3.8-3 บริเวณพื้นที่ที่กลับลำเรือที่สามารถดำเนินการได้ (ช่วงลำน้ำที่มีความกว้างขวาง)

3) **ที่กลับลำเรือ** : ที่ตั้งของโครงการตั้งอยู่ริมคลองท่าทองในช่วงที่มีคลองบางกึ่งไหลมาบรรจบก่อนไหลออกสู่มแม่น้ำตาปี จึงทำให้ลำน้ำบริเวณช่วงหน้าท่าของโครงการมีความกว้างขวาง โดยมีความกว้างอยู่ในช่วงประมาณ 260-300 เมตร ดังนั้น การเข้า-ออกของเรือหรือการกลับลำเรือจึงดำเนินการได้โดยสะดวก โดยการกลับลำเรือโดยทั่วไปจะใช้ระยะความกว้างอย่างน้อย 1.5 เท่าของความยาวเรือโป๊ะ หากพิจารณาขนาดเรือโป๊ะที่ยาวที่สุดพบว่า มีความยาวประมาณ 100 เมตร ดังนั้น จึงใช้พื้นที่ในการกลับลำเรือกว้างไม่น้อยกว่า 150 เมตร หากเรือสินค้าที่ใช้ท่าของโครงการต้องกลับลำเรือ เรือเหล่านี้สามารถดำเนินการโดยใช้เรือลากจูงช่วยกลับลำเรือ โดยเรือสินค้า (เรือเบา) อาจจะทำการกลับลำเรือเป็นบริเวณช่วงที่มีลำน้ำกว้างขวางเกินระยะ 1.5 เท่าของความยาวลำเรือก่อนมาถึงตัวท่า ดังรูปที่ 2.3.8-3 การกลับเรือจะใช้เรือลากจูงในการบังคับทิศทางของเรือสินค้า โดยเรือลากจูงจะลากหัวเรือเข้าไปใกล้หน้าท่าเทียบเรือประมาณ 20 เมตร จากนั้นเรือลากจูงที่อยู่ท้ายเรือจะเป็นผู้กลับหัวเรือโดยแล่นไปอีกฝั่งของท่าเทียบเรือ เพื่อให้เป็นแนวขนานกับท่าเทียบเรือ เมื่อดำเนินการเรียบร้อยแล้ว เรือลากจูงทั้ง 2 ลำ จะค่อยๆลากเรือให้เข้าใกล้ท่าเทียบเรือมากขึ้น ระยะประมาณ 5 เมตร จากนั้นโยนเชือกผูกเรือไปยังท่าเทียบเรือที่มีพนักงานเชือกคอยรับเชือกเพื่อผูกกับหลักผูกเรือของหน้าท่าแล้วค่อยๆถ่วงเรือให้ชิดหน้าท่ามากขึ้นโดยใช้เครื่องถ่วงที่ติดมากับตัวเรือ (รายละเอียดการนำเรือเข้า-ออกจากท่าได้แสดงไว้ในหัวข้อ 2.3.8.3)

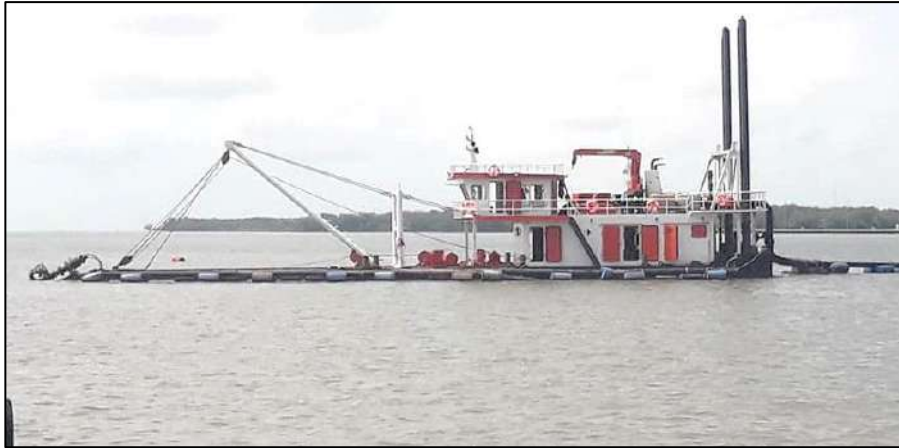
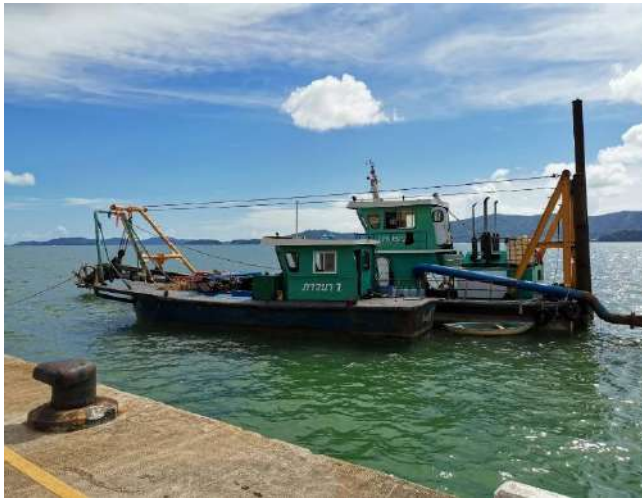
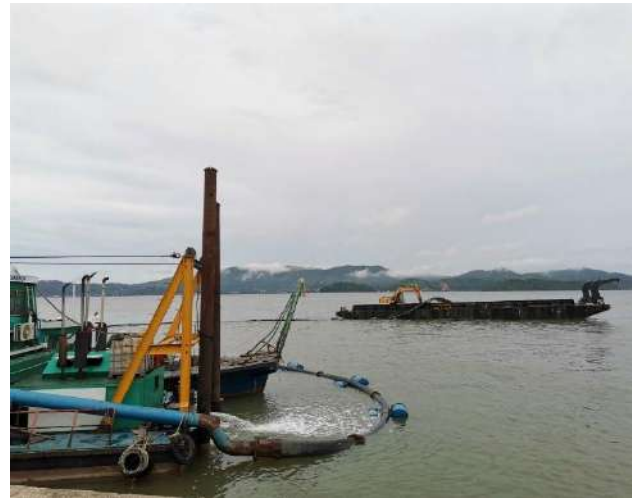
รูปที่ 2.3.9-5 ตัวอย่างเรือขุดลอกแบบหัวสว่าน (CUTTER SUCTION)

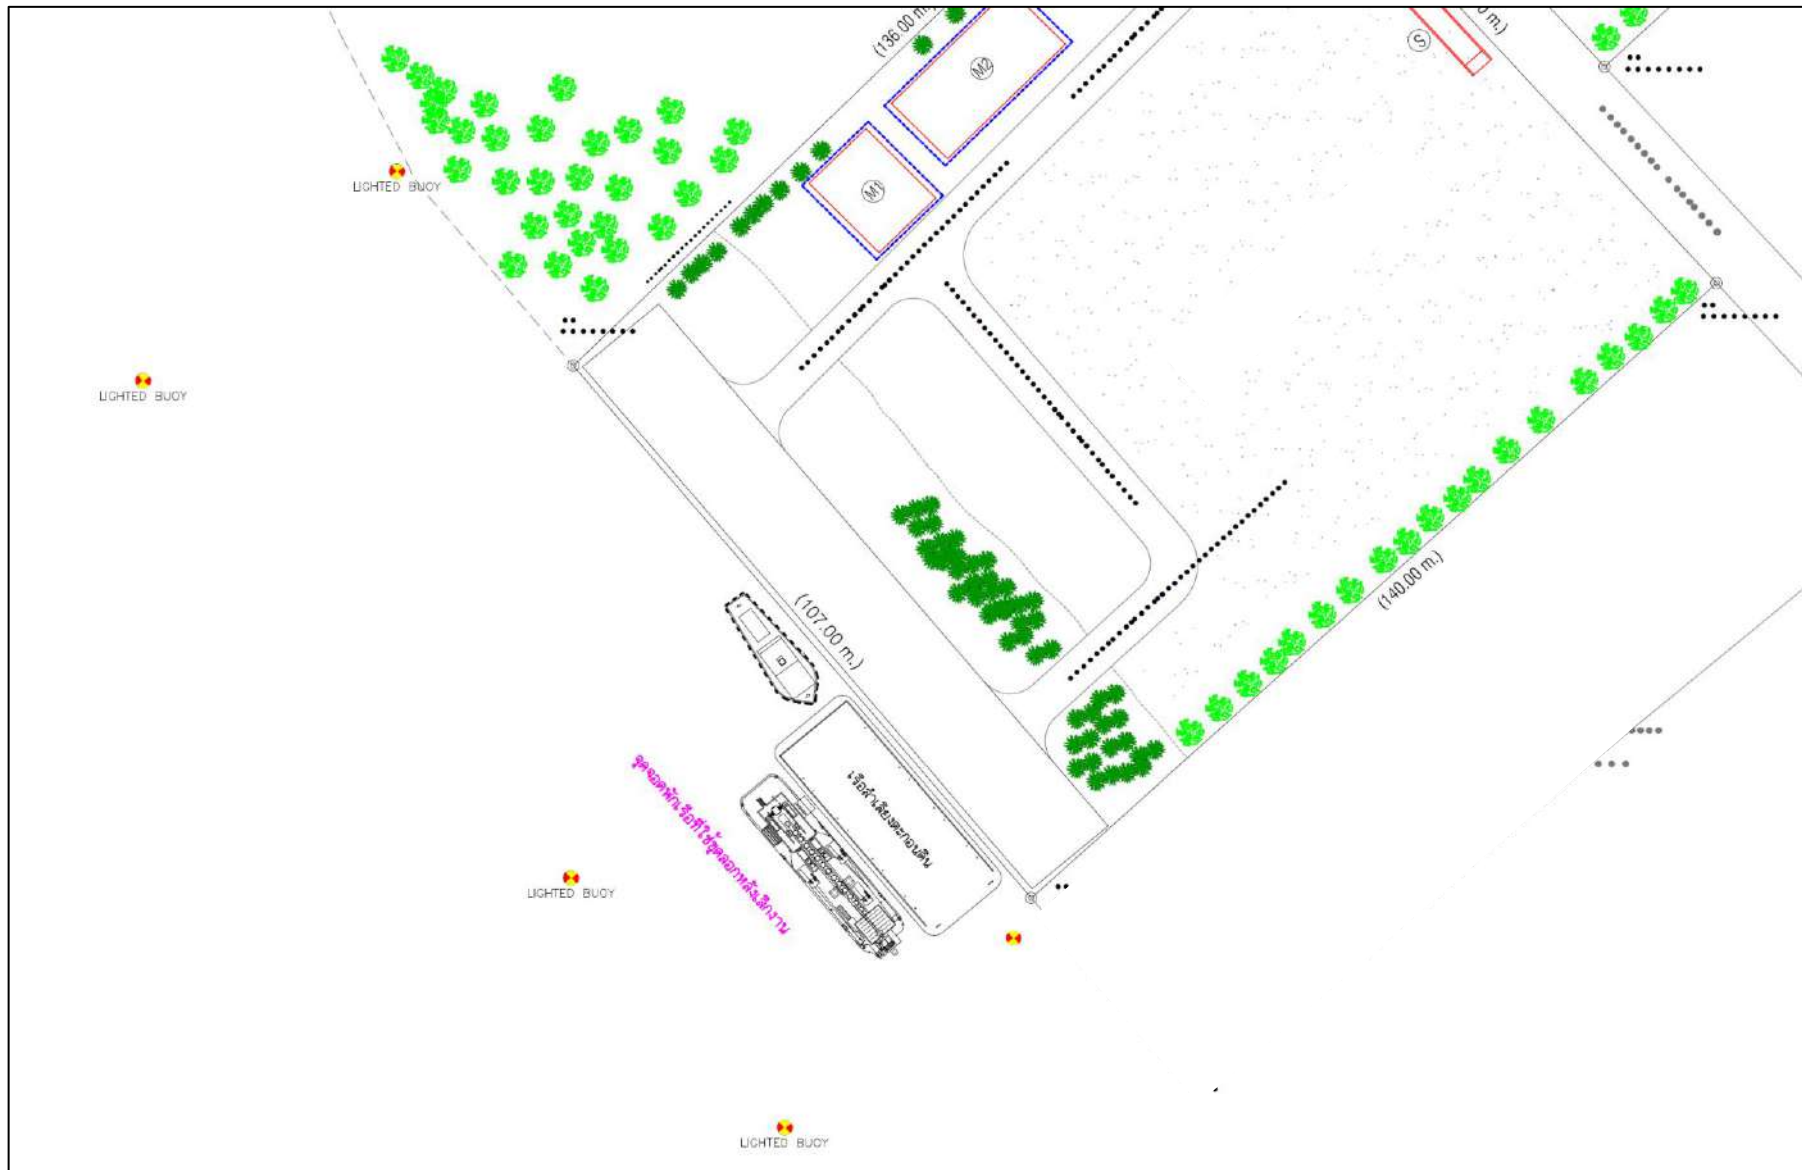
รูปที่ 2.3.9-6 แสดงตำแหน่งทุ่นแสดงขอบเขตและจุดจอดเรือที่ใช้ในการขุดลอกภายหลังการเลิกงานในแต่ละวัน

โดยผู้รับเหมาจะทำการล้อมม่านตะกอน (Silt Curtain) เข้ากับตัวเรือขุดลอกโดยมีรัศมีครอบคลุมพื้นที่ไม่ใหญ่มากนักเพื่อความคล่องตัว แต่จะครอบคลุมพื้นที่ที่กำลังขุดลอกได้ทั้งหมดเพื่อป้องกันผลกระทบจากการฟุ้งกระจายของตะกอน โดยม่านฯ จะขยับไปตามการเคลื่อนที่ของเรือขุดลอกขณะปฏิบัติการขุดลอก ทั้งนี้เรือขุดลอกพร้อมม่านตะกอนจะต้องดำเนินการอยู่ในเขตหุ่นไฟสัญญาณพร้อมธงที่ใช้สำหรับแสดงขอบเขตพื้นที่ขุดลอกของโครงการทั้งหมด ทั้งนี้เมื่อสิ้นสุดงานแต่ละวัน เรือที่ใช้ในการขุดลอกทั้งหมดจะไปจอดอยู่บริเวณหน้าท่าของโครงการ (รูปที่ 2.3.9-6) พร้อมทั้งทำการเก็บม่านตะกอนไว้ในน้ำโดยผูกมัดให้แน่นหนาบริเวณด้านข้างลำเรือขุดเพื่อไม่ให้ไหลไปกับกระแสน้ำ

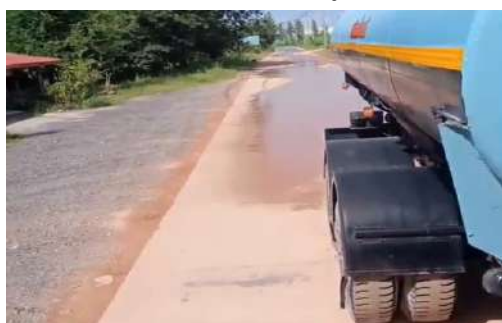
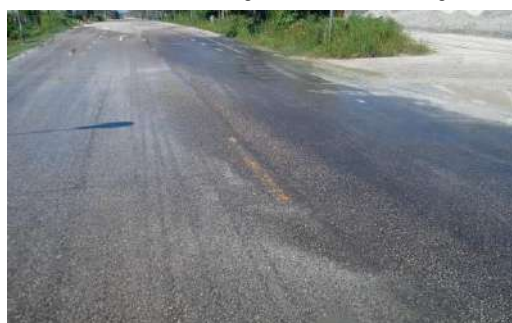
รูปที่ 2.4.1-1 การฉีดพรมน้ำบนเส้นทางขนส่งต่อเนื่องจากโครงการ

การใช้น้ำของโครงการในปัจจุบัน มีแหล่งน้ำใช้จากน้ำบาดาลภายในพื้นที่โครงการ ซึ่ง โครงการได้ดำเนินการขออนุญาตขุดเจาะและใช้น้ำบาดาลถูกต้องตามกฎหมายเรียบร้อยแล้ว ดังภาคผนวก ข 11 โดยสูบเข้าสู่ถังเก็บน้ำบาดาลขนาด 16 ลูกบาศก์เมตร จำนวน 1 ถัง ตั้งอยู่บริเวณทางเข้า-ออกโครงการติดบ่อขุด จากนั้นจะปล่อยน้ำที่พักไว้ไปยังถังเก็บน้ำสำรอง ขนาด 12 ลูกบาศก์เมตร จำนวน 1 ถัง ซึ่งเป็นถังน้ำใช้ทั่วไปภายในโครงการตั้งอยู่บริเวณใกล้ท่าเทียบเรือ จากนั้นทำการส่งน้ำผ่านท่อไปยังอาคาร สำนักงาน และบ้านพักคนงาน รวมทั้งส่วนต่าง ๆ ภายในพื้นที่โครงการ ซึ่งการใช้น้ำส่วนใหญ่เป็นการใช้เพื่อการอุปโภคของพนักงานของโครงการ และพนักงานจากภายนอกที่เข้ามาปฏิบัติงานในโครงการ สำหรับน้ำใช้ของโครงการในการฉีดพรมถนนภายในโครงการและถนนภายนอกเพื่อลดการฟุ้งกระจายของฝุ่นละออง จะใช้น้ำบาดาลของโครงการเช่นเดียวกัน เนื่องจากน้ำจากคลองท่าทองช่วงด้านหน้าพื้นที่โครงการมีลักษณะเป็นน้ำกร่อยจากการอยู่ใกล้ปากแม่น้ำติดทะเลอ่าวไทย ซึ่งความเค็มของน้ำมีฤทธิ์ในการกัดกร่อนทำให้พื้นคอนกรีต เหล็กและผิวถนนได้รับความเสียหายได้ในระยะยาว ดังนั้น โครงการจึงเลือกใช้น้ำบาดาลในการฉีดพรมน้ำโดยใช้รถบรรทุกน้ำ (รถบรรทุก 10 ล้อ) ขนาดบรรจุ 12 ลูกบาศก์เมตร ดำเนินการฉีดพรมทุกวัน ๆ ละ 3 ครั้ง และลดจำนวนครั้งลงในช่วงวันที่มีอากาศชื้นหรือฝนตก-รวมถึงมีการใช้น้ำบาดาลสำหรับเปลี่ยนถ่ายน้ำที่อยู่ภายในบ่อล้างล้อรถบรรทุกด้วยเช่นกัน (รูปที่ 2.4.1-1 ถึง รูปที่ 2.4.1-2)

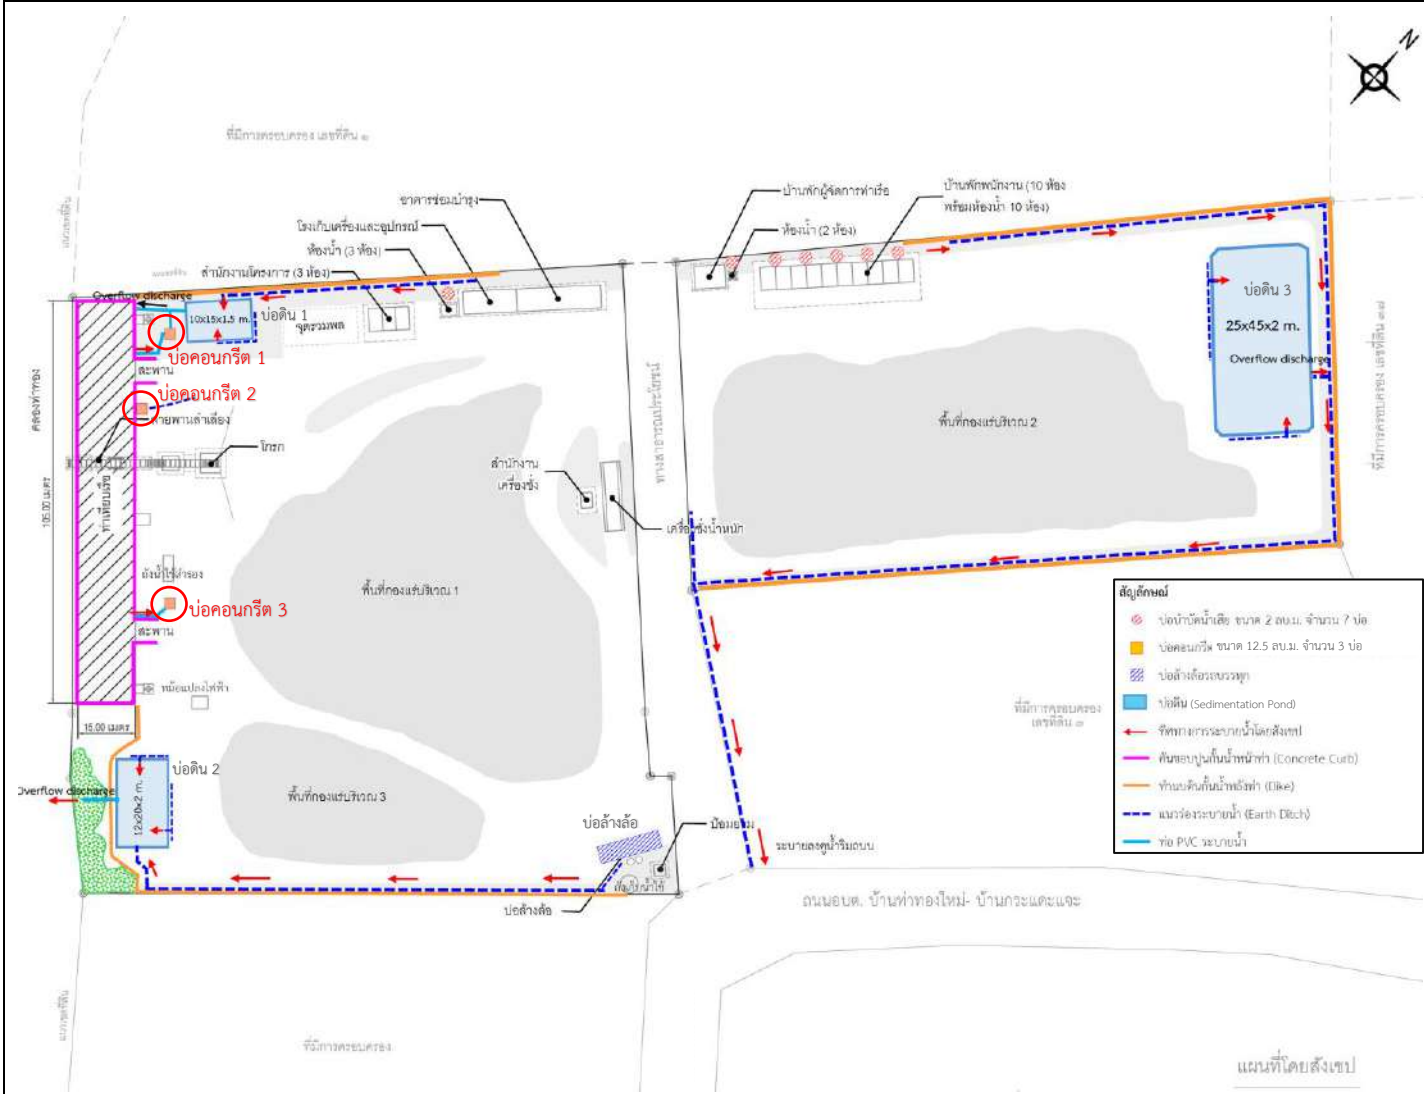
ผังบริเวณตำแหน่งของบ่อตกตะกอนและระบบบำบัดน้ำเสีย

ทั้งนี้ เนื่องจากภายในพื้นที่โครงการดำเนินการขนถ่ายสินค้า 2 ชนิด คือแร่ดิบซั่มและแร่แอนไฮไดรต์ ซึ่งเป็นกลุ่มแร่ประเภทเดียวกัน น้ำฝนที่ปนเปื้อนสินแร่บริเวณพื้นที่ท่าเทียบเรือจะถูกรวบรวมเข้าไปยังบ่อคอนกรีตเพื่อแยกแร่ออกจากน้ำใส บ่อคอนกรีตของโครงการได้จัดให้มีทั้งหมด 3 บ่อ บริเวณหลังท่าเทียบเรือ นอกจากนี้ โครงการได้จัดให้มีบ่อดิน (Earth Pond) ขนาดใหญ่ จำนวน 3 บ่อ เพื่อรองรับน้ำฝนที่อาจมีการปนเปื้อนแร่จากพื้นที่กองแร่ซึ่งสามารถรับน้ำที่เกิดจากโครงการได้ทั้งหมดดังผลคำนวณในภาคผนวก ก) น้ำที่มีการปนเปื้อนจะมีบ่อคอนกรีตและบ่อดินในการแยกตะกอนแร่ออกจากน้ำเรียบร้อยแล้ว แม้ว่าคุณสมบัติแร่ทั้งสองชนิดซึ่งเป็นแร่ธรรมชาติไม่มีการย่อยสลายทางชีวภาพสามารถละลายน้ำได้เล็กน้อย เมื่อเกิดการรั่วไหลลงแหล่งน้ำในปริมาณน้อยจะไม่ส่งผลกระทบต่อคุณภาพน้ำมากนัก (ข้อมูล SDS ในภาคผนวก ข 2) แต่หากรั่วไหลในปริมาณมากอาจส่งผลกระทบต่อคุณภาพน้ำในคลองท่าทองบริเวณใกล้เคียง เช่น มีความเป็นด่าง เพิ่มขึ้น (น้ำกระด้าง) ดังนั้น โครงการจึงต้องมีการจัดการน้ำที่ปนเปื้อนแร่เหล่านี้มิให้ไหลออกสู่ภายนอกโดยตรง

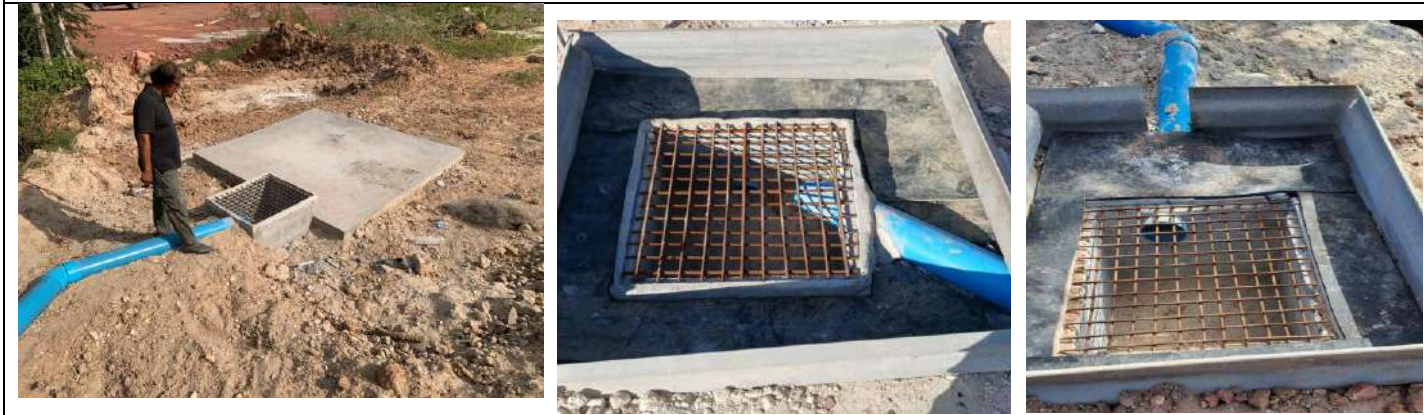
สภาพปัจจุบันของบ่อตกตะกอนหลังทำ

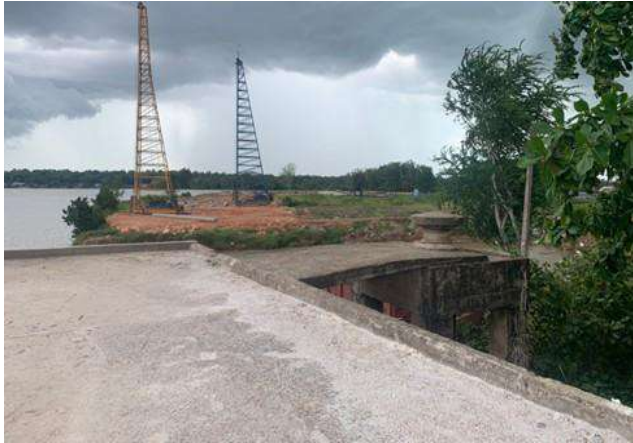
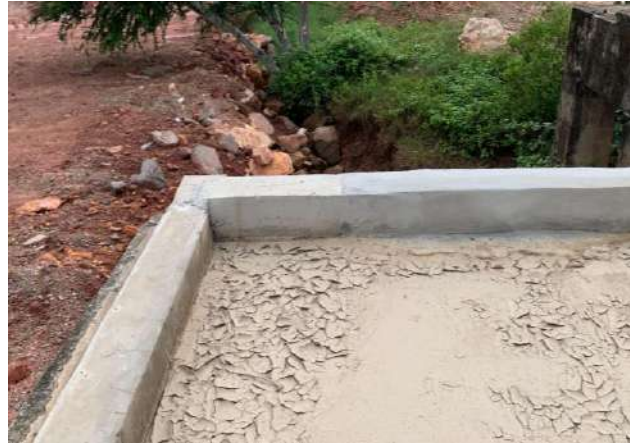
สภาพคันขอบปูนของท่าเทียบเรือ

รูปที่ 2.4.4-1 ตัวอย่างสภาพระบบระบายน้ำและบ่อดกคอนกรีตภายในโครงการ

1) การระบายน้ำของท่าเทียบเรือ : พื้นที่ท่าเทียบเรือได้ถูกออกแบบให้มีความลาดเอียงไปทางพื้นที่หลังท่าเล็กน้อย (Slope 1:200) เพื่อไม่ให้เกิดน้ำขังบนท่าเทียบเรือ และบริเวณริมขอบท่าเทียบเรือมีขอบคันคอนกรีต (Concrete Curb) สูง 20 เซนติเมตร เพื่อป้องกันน้ำฝนหรือน้ำทะเลที่ปนเปื้อนเศษสินค้าที่อาจตกลงจากระบบสายพานลำเลียงไม่ให้ไหลลงสู่คลองท่าทองโดยตรง ดังนั้น น้ำฝนหรือน้ำทะเลที่เกิดขึ้นจากพื้นที่ส่วนใหญ่ของท่าจะถูกรวบรวมเข้าสู่ท่อ PVC ขนาดเส้นผ่านศูนย์กลาง 8 นิ้ว ซึ่งมีการติดตั้งไว้ในบริเวณแนวขอบท่าเรือทั้ง 2 ฝั่ง จากนั้นจะระบายลงสู่บ่อคอนกรีตที่อยู่ในพื้นที่หลังท่าซึ่งมีจำนวน 2 บ่อ (บ่อคอนกรีต 1 และ 3) แต่ละบ่อมีขนาด $3.0 \times 3.0 \times 3.0$ เมตร ความจุเมื่อวัดภายในเท่ากับ 12.5 ลูกบาศก์เมตร แบบรายละเอียดแสดงดังหัวข้อ 2.4.2-3

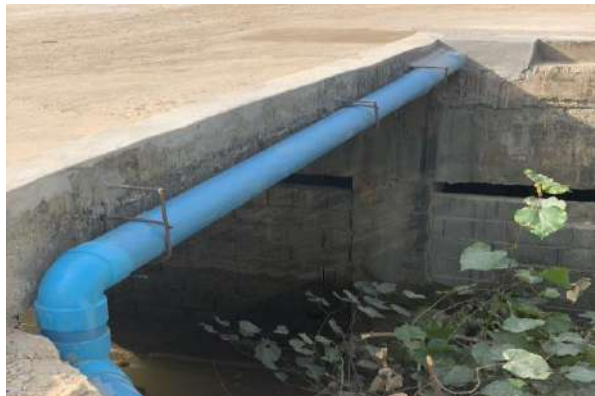
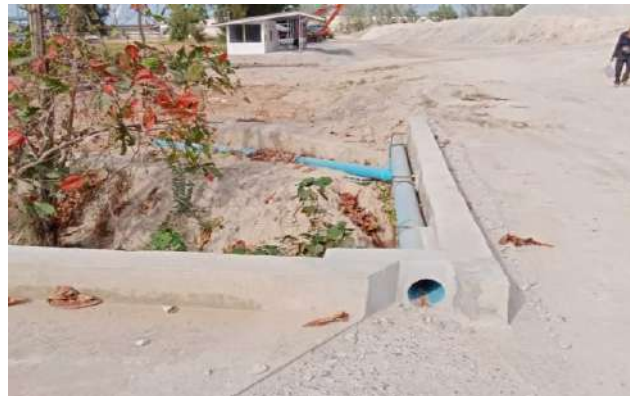
ท่อรับน้ำจากท่า เส้นผ่านศูนย์กลาง 8 นิ้ว

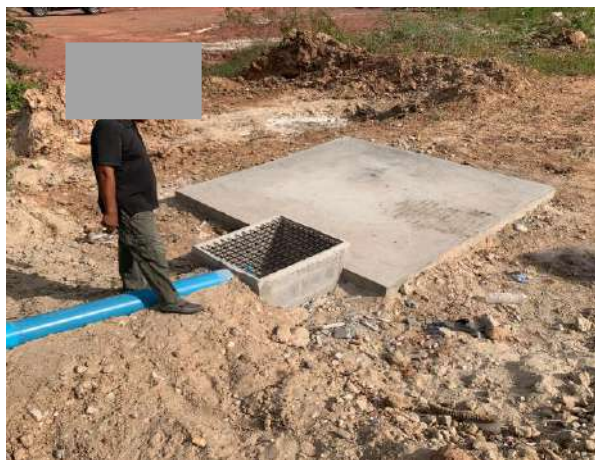
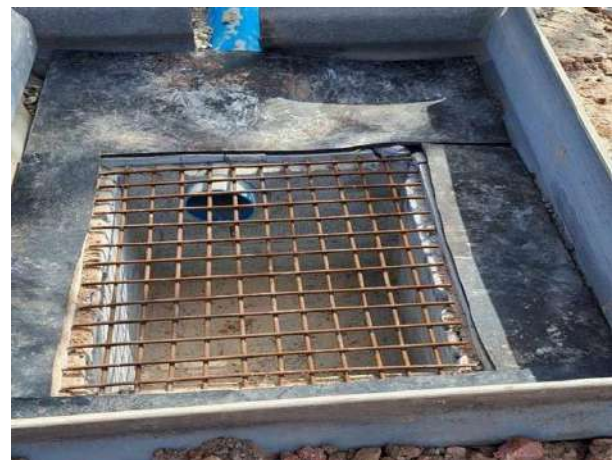
บ่อดกตะกอน (บ่อดกคอนกรีต)

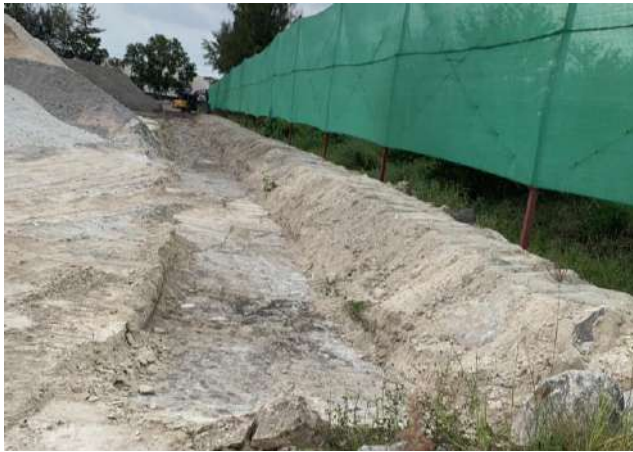
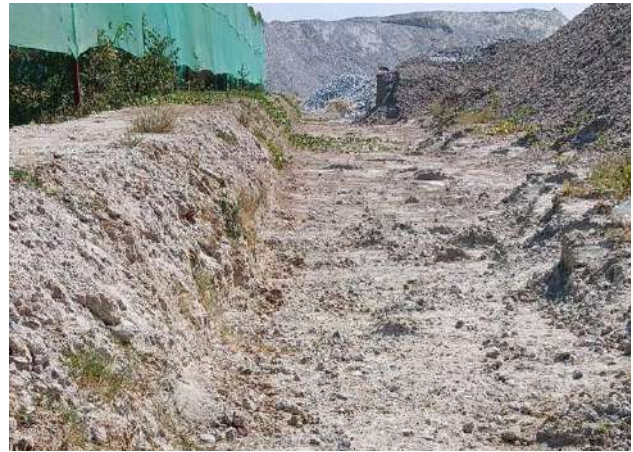
คันทำนบกั้นดินและร่องระบายน้ำ

รูปที่ 2.4.4-1 (ต่อ) ตัวอย่างสภาพระบบระบายน้ำและบ่อดักตะกอนภายในโครงการ

นอกจากนี้ น้ำฝนหรือน้ำชะล้างที่เกิดขึ้นบริเวณสะพานเชื่อมต่อระหว่างท่าเทียบเรือและพื้นที่หลังท่าจะไหลไปรวมกับน้ำที่เกิดจากพื้นที่หลังท่า ซึ่งบริเวณพื้นที่หลังท่ามีร่องน้ำโดยรอบแนวเขตที่ดินสำหรับรวบรวมน้ำลงสู่บ่อดกตะกอนอยู่แล้ว โดยบ่อดกตะกอนที่ทำหน้าที่รองรับ คือ บ่อดินทั้ง 2 บ่อที่อยู่ติดด้านหลังท่าเทียบเรือ ทั้งนี้ โครงสร้างหลังท่าเทียบเรือมีกำแพงกันดินคอนกรีตตลอดแนวเพื่อป้องกันไม่ให้น้ำที่ไหลมาจากพื้นที่หลังท่า (พื้นที่กองแร่) ไหลออกสู่คลองท่าทองโดยตรงและทำหน้าที่กั้นบังคับให้น้ำไหลไปรวมกันที่บ่อดกตะกอน ดังรูปที่ 2.4.4-2 และรูปที่ 2.4.4-3

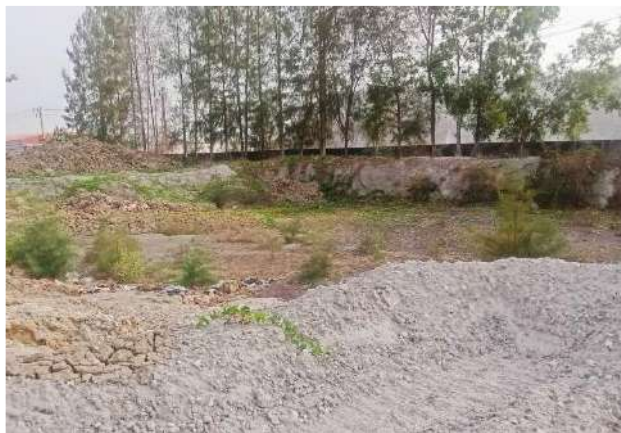
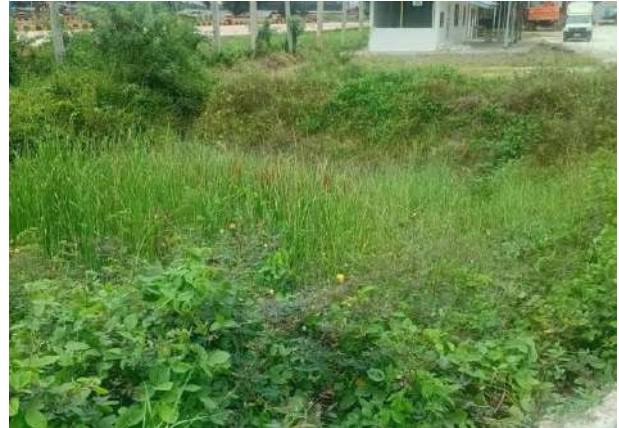
บ่อดักตะกอน (บ่อดิน)

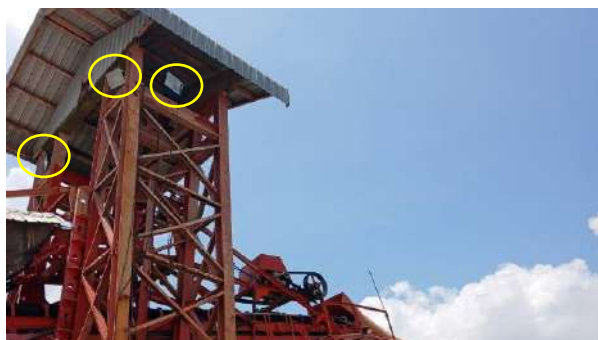
ไฟสปอตไลท์บริเวณหน้าท่า (สายพานลำเลียง)

รูปที่ 2.4.5-1 ตัวอย่างไฟฟ้าแสงสว่างและเครื่องจักร/อุปกรณ์ที่ใช้ไฟฟ้าภายในพื้นที่โครงการ

สำหรับในด้านไฟส่องสว่าง เนื่องจากโครงการไม่ได้มีการขนถ่ายหรือการทำงานช่วงเวลากลางคืนหลังเวลา 18.00 น. จึงติดตั้งไฟส่องสว่างเท่าที่จำเป็นโดยเน้นติดตั้งในบริเวณที่ส่งเสริมด้านการสัญจรและการรักษาความปลอดภัย ดังนั้น โครงการจึงได้มีติดตั้งไฟสปอตไลท์บริเวณเสาธงรับระบบสายพานลำเลียงหน้าท่า จำนวน 6 หลอด ส่องแสงสว่างโดยรอบ 360 องศา ครอบคลุมตัวท่าเทียบเรือได้ทั้งหมด โดยมี Beam angle 30 องศา ความเข้มแสงสว่าง 17,000 lm (17,000 lx) ขนาดไฟ 200 W เพื่อเปิดตอนกลางคืนให้สามารถมองเห็นเรือที่จอดเทียบท่าอยู่หรือแสดงแนวเขตของท่านเทียบเรือ รวมถึงติดตั้งไฟแสงสว่างช่วงปากทางเข้า-ออก สำนักงานและบ้านพักคนงาน ดังภาพถ่ายในรูปที่ 2.4.5-1

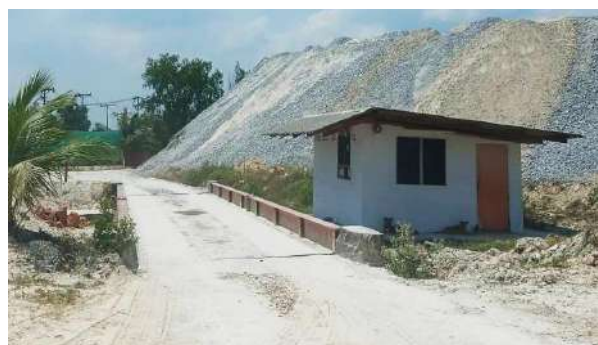
เครื่องสูบน้ำหนัก

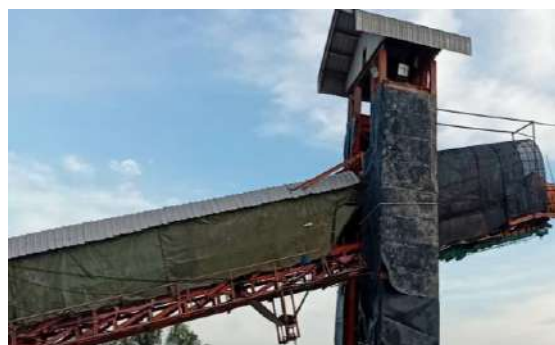
สายพานลำเลียง

อย่างไรก็ตาม ปัจจุบันยังไม่พบปัญหาการขาดแคลนกระแสไฟฟ้าตลอดระยะเวลาดำเนินการที่ผ่านมา ซึ่งในระยะดำเนินการถัดไปคาดว่าปริมาณการขนส่งจะไม่แตกต่างไปจากเดิมมากนัก โดยอาจเพิ่มขึ้นหรือลดลงในบางเดือน และกิจกรรมที่ใช้ไฟฟ้ามากที่สุด คือ ระบบไฟฟ้าสำหรับสายพานลำเลียงซึ่งในการดำเนินการช่วงถัดไปยังคงมีอัตราการลำเลียงสินค้าไม่แตกต่างจากเดิม ดังนั้น จึงคาดว่าปริมาณการใช้ไฟฟ้าใกล้เคียงกับปัจจุบัน

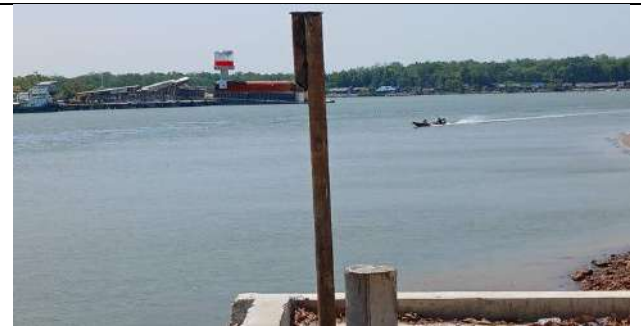
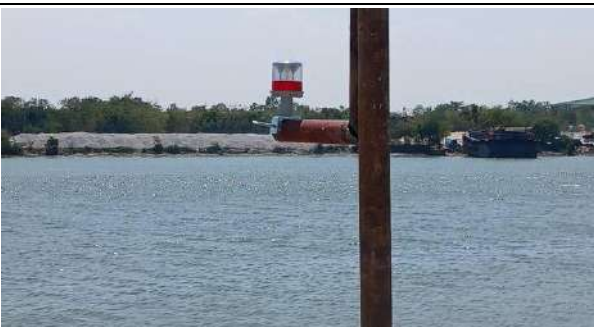
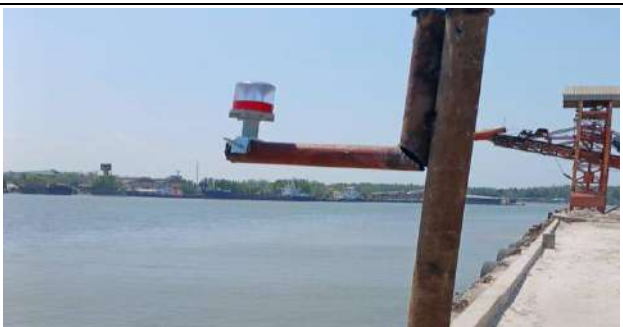
สัญญาณไฟกระพริบหน้าท่า	สัญญาณไฟกระพริบหน้าท่า	สัญญาณไฟกระพริบหน้าท่า

รูปที่ 2.5.2-1 ระบบรักษาความปลอดภัยของโครงการ

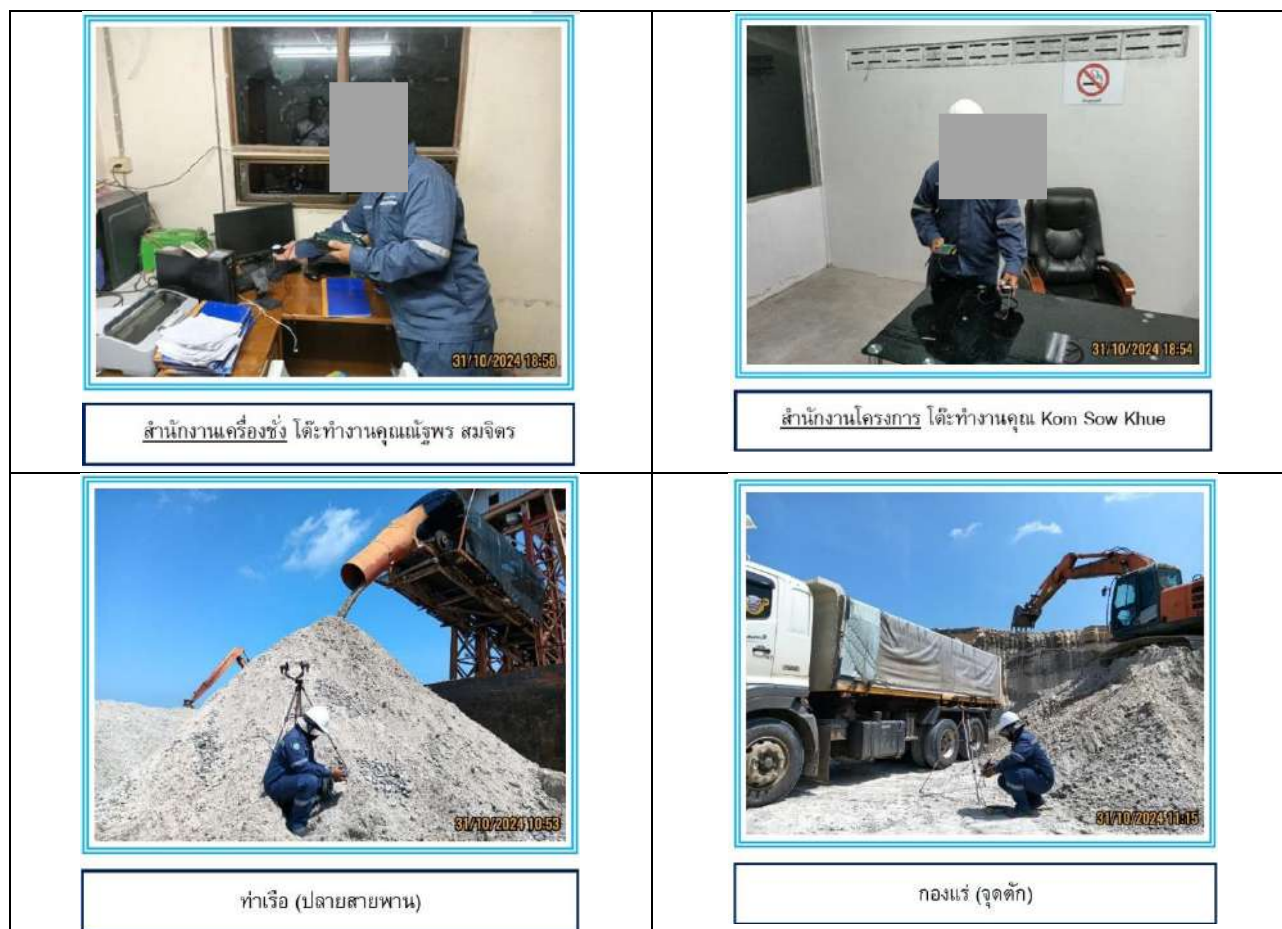
รูปที่ 2.5.2-3 การตรวจวัดค่าความเข้มแสงภายในโครงการ

จากการตรวจวัดและวิเคราะห์ความเข้มแสงสว่างเมื่อวันที่ 30 ตุลาคม 2567 ด้วยเครื่องตรวจวัดความเข้มของแสงสว่าง Lux Meter, Extech Model 407026 Serial Number A.048466 โดยบริษัท เอ็นไวรอนเมนต์ รีเสิร์ช แอนด์ เทคโนโลยี จำกัด (รูปที่ 2.5.2-3) ดำเนินการตรวจวัดบริเวณสำนักงานเครื่องซัง สำนักงานโครงการ และท่าเทียบเรือ (ได้สายพานลำเลียง) ตรวจวัดทั้งเวลากลางวันและเวลากลางคืน จากผลการตรวจวัด พบว่า สำนักงานเครื่องซัง มีค่าในเวลากลางวันเท่ากับ 547 ลักซ์ เวลากลางคืนเท่ากับ 420 ลักซ์ สำนักงานโครงการ มีค่าในเวลากลางวันเท่ากับ 1,981 ลักซ์ เวลากลางคืนเท่ากับ 441 ลักซ์ และท่าเทียบเรือ (ได้สายพานลำเลียง) มีค่าในเวลากลางวันเท่ากับ 605 ลักซ์ เวลากลางคืนเท่ากับ 428 ลักซ์ ซึ่งอยู่ในเกณฑ์มาตรฐานตามประกาศกรมสวัสดิการและคุ้มครองแรงงาน เรื่อง มาตรฐานความเข้มของแสงสว่าง (ประกาศในราชกิจจานุเบกษาเมื่อวันที่ 21 กุมภาพันธ์ 2561) แสดงรายละเอียดดังตารางที่ 2.5.2-1 และภาคผนวก ค 2 อย่างไรก็ตาม โดยทั่วไป โครงการไม่ได้ดำเนินการขนถ่ายสินค้าในช่วงเวลากลางคืน ดังนั้น ค่าแสงสว่างช่วงกลางวันในพื้นที่ปฏิบัติงานต่าง ๆ จึงเพียงพอต่อการทำงานของพนักงาน
