รายงานการประเมินผลกระทบสิ่งแวดล้อม

ชื่อโครงการ โรงแรม ควาล์ เวลส์บีอิง แอนด์ สเตย์

ที่ตั้งโครงการ หมู่ที่ 4 ตำบลเชิงทะเล อำเภอถลาง จังหวัดภูเก็ต

ชื่อเจ้าของโครงการ บริษัท ปาสัก สปอร์ต แอนด์ เวล-บีอิง จำกัด

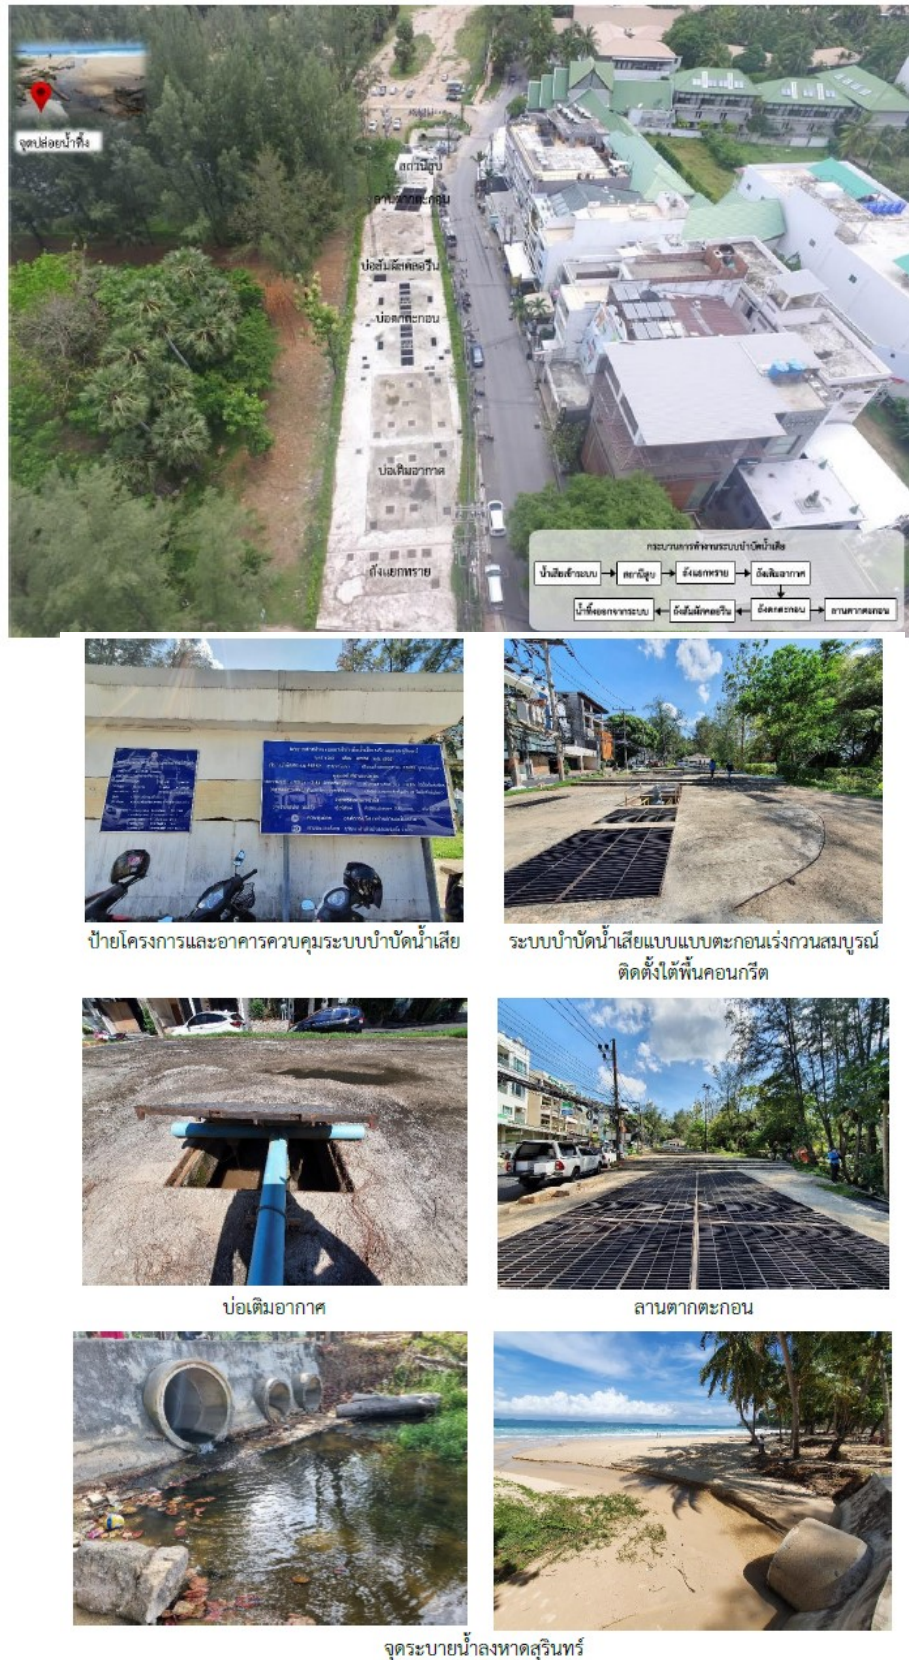
รูปที่ 3-18 แผนผังโรงปรับปรุงคุณภาพน้ำบริเวณหาดสุรินทร์ และสภาพปัจจุบันของพื้นที่โครงการบริเวณหาดสุรินทร์ (ถ่ายเมื่อ กุมภาพันธ์ 2565)

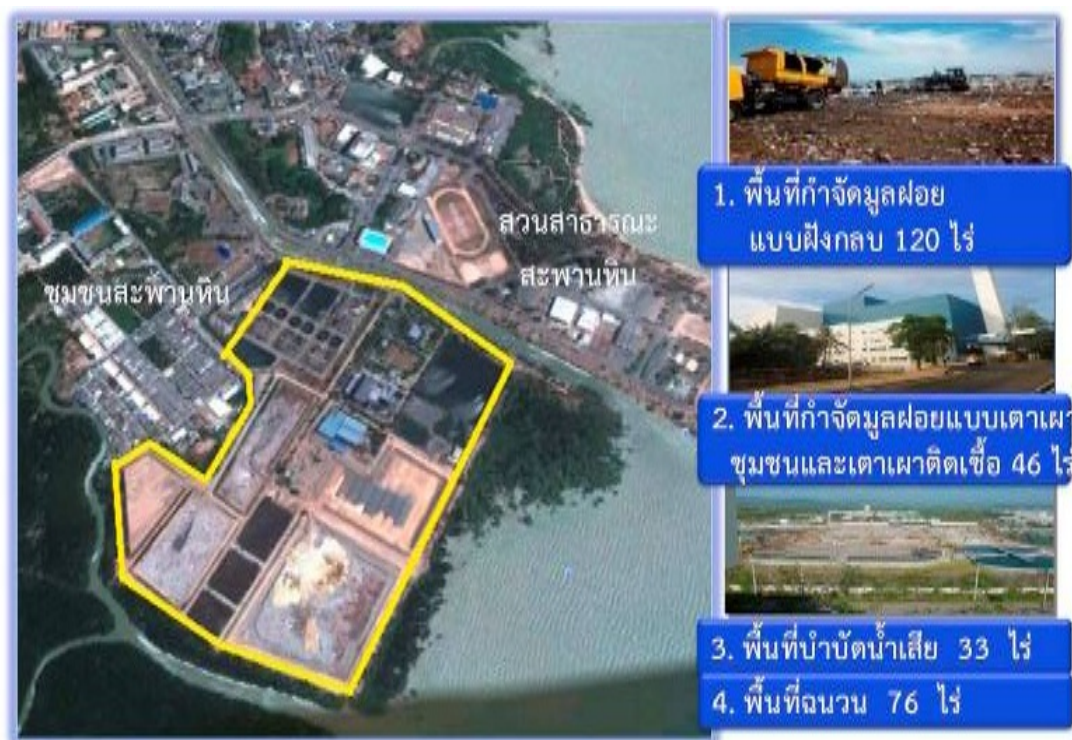
รูปที่ 3-22 แผนผังแสดงพื้นที่ศูนย์กำจัดขยะมูลฝอยรวมจังหวัดภูเก็ต

ศูนย์กำจัดขยะมูลฝอยรวมจังหวัดภูเก็ต ตั้งอยู่ที่ ถนนรัตนโกสินทร์ 200 ปี หมู่ที่ ตำบลวิชิต อำเภอเมืองภูเก็ต จังหวัดภูเก็ต ได้รับอนุญาตตามประกาศกรมป่าไม้ เรื่อง กำหนดบริเวณพื้นที่ให้ ส่วนราชการหรือองค์การของรัฐเข้าใช้ประโยชน์ภายในเขตป่าสงวนแห่งชาติ ให้ใช้ที่ดินป่าสงวนแห่งชาติป่าเลนคลองเกาะผี บริเวณที่เป็นป่าชายเลนเสื่อมโทรม มีเนื้อที่รวม 291-2-70 ไร่ ภายในศูนย์กำจัดขยะมูลฝอย (รูปที่ 3-22) ประกอบด้วย อาคารสำนักงานกลุ่มงาน สิ่งแวดล้อม เทศบาลนครภูเก็ต พื้นที่กำจัดขยะระบบเตาเผา, อาคารคัดแยกมูลฝอย, พื้นที่กำจัดขยะแบบฝังกลบ, พื้นที่บำบัดน้ำเสีย และพื้นที่ฉนวน
