รายงานการประเมินผลกระทบสิ่งแวดล้อม (ฉบับสมบูรณ์ : เล่ม 1/2)

โครงการ Best Western Jomtien Beach Pattaya (เบสท์ เวสเทิร์น จอมเทียนบีช พัทยา)

ถนนจอมเทียนสาย 1 ตำบลหนองปรือ อำเภอบางละมุง จังหวัดชลบุรี

กุมภาพันธ์ 2568

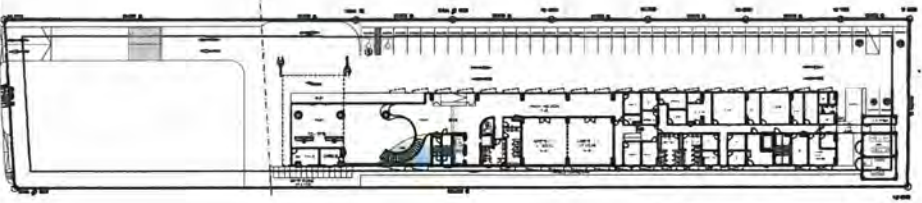
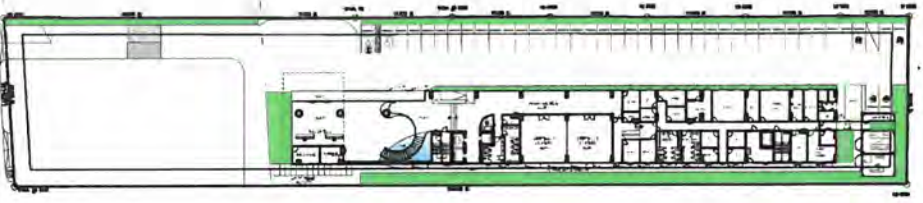
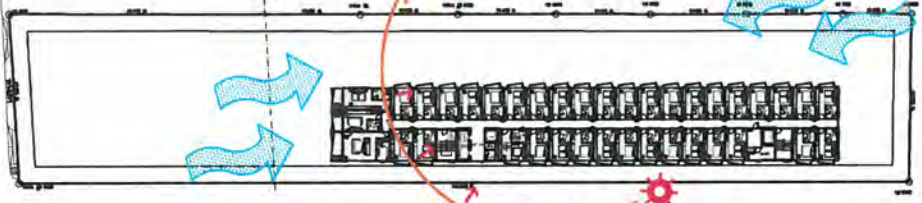
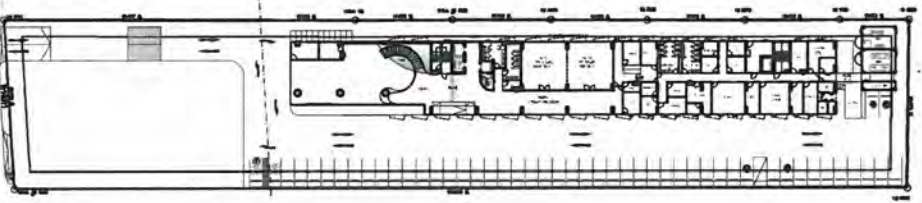
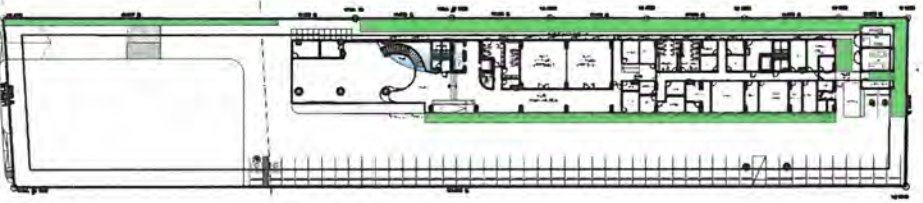
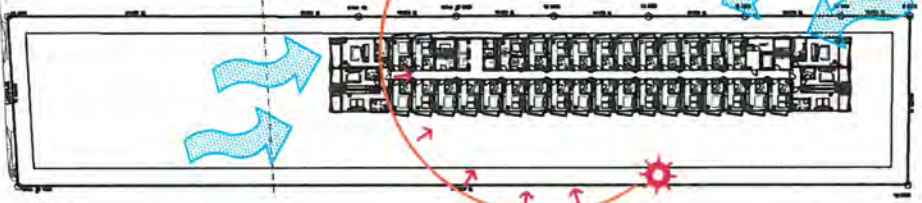
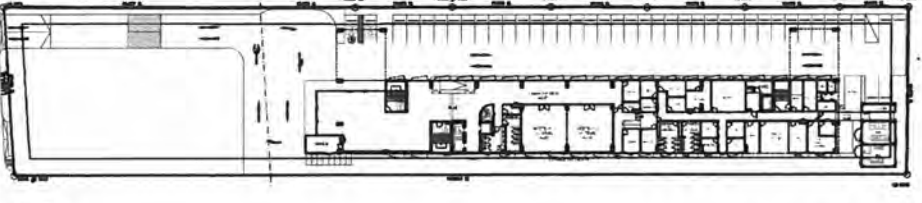
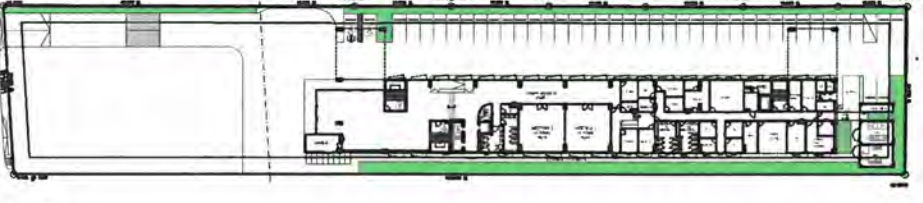
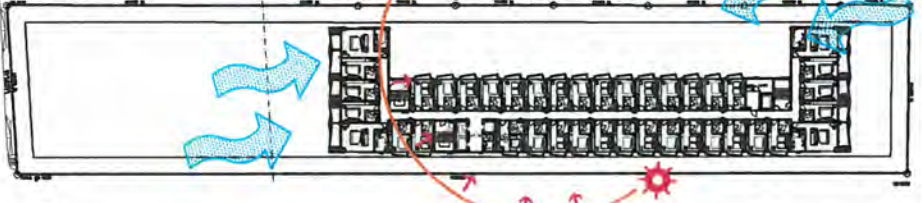
รูปที่ 1.2-2 แสดงแนวทางเลือกโครงการ

<p>ทางสัญจรมีลักษณะเป็นแบบเดินรถสวนทาง ทำให้เกิดจุดติดในบริเวณจุดรับส่ง 1 จุด รถเข้าออกอาจไม่สะดวกเท่าที่ควร ส่วน drop-off มีขนาดใหญ่อยู่ด้านหน้าของอาคาร ทำให้รับส่งสะดวก</p>	<p>OPTION 1</p>

<p>ออกแบบให้มีพื้นที่ว่าง (OPEN SPACE) และพื้นที่สีเขียวตามข้อกฎหมาย โดยจัดให้มีพื้นที่สีเขียวบริเวณแนวเขตที่ดินด้านหน้าโครงการเชื่อมตลอดแนว และพื้นที่สีเขียวด้านหลัง สร้างทัศนียภาพที่ดีต่อผู้ใช้งาน และพื้นที่รอบโครงการ</p>	<p>OPTION 1</p>

<p>ออกแบบอาคารแบบ Double loaded corridor ห้องพักล้อมทางเดิน 3 ผัง แสงและลมธรรมชาติเข้ามาได้ทุกส่วนของห้องพัก โดยด้านหน้าที่ติดถนนจะหันไปยังทิศตะวันตกเฉียงใต้ทำให้ได้รับแสงแดดช่วงร้อนสุด</p>
<p>OPTION 2</p>

<p>ทางสัญจรมีลักษณะเป็นแบบเดินรถสวนทาง โดยมีจุดเลี้ยว 1 จุด เพื่อตรงไปยังจุดรับส่ง ทำให้เกิดจุดติดในบริเวณจุดรับส่ง 1 จุด รถเข้าออกอาจไม่สะดวกเท่าที่ควร อาจเกิดอันตรายบริเวณมุมอับหน้าอาคาร</p>	<p>OPTION 2</p>

<p>ออกแบบให้มีพื้นที่ว่าง (OPEN SPACE) และพื้นที่สีเขียวตามข้อกฎหมาย โดยจัดให้มีพื้นที่สีเขียวบริเวณแนวเขตที่ดินด้านหน้าโครงการเชื่อมตลอดแนว และพื้นที่สีเขียวติดตัวอาคารสร้างทัศนียภาพที่ดีต่อผู้ใช้งาน</p>	<p>OPTION 2</p>

<p>ออกแบบอาคารแบบ Double loaded corridor ห้องพักล้อมทางเดิน 3 ผัง แสงและลมธรรมชาติเข้ามาได้ทุกส่วนของห้องพัก โดยด้านหน้าที่ติดถนนจะหันไปยังทิศตะวันตกเฉียงใต้ทำให้ได้รับแสงแดดช่วงร้อนสุด ห้องพักด้านหลัง 3 ห้อง ติดอาคารข้างเคียงอาจได้รับแสงและลมน้อยสุด</p>

<p>ทางสัญจรมีลักษณะเป็นแบบเดินรถสวนทาง โดยมีจุดรับส่งหน้าอาคารแยกออกมาจากทางเดินรถทำการเดินรถสะดวก แต่ทำให้เกิดการใช้งานของถนนที่ซีกซ้อน</p>	<p>OPTION 3</p>

<p>ออกแบบให้มีพื้นที่ว่าง (OPEN SPACE) และพื้นที่สีเขียวตามข้อกฎหมาย โดยจัดให้มีพื้นที่สีเขียวบริเวณแนวเขตที่ดินด้านหน้าโครงการเชื่อมตลอดแนว และพื้นที่สีเขียวด้านหลัง แต่พื้นที่สีเขียวด้านหน้าถูกจัดให้เป็นจุดรับส่งคน</p>	<p>OPTION 3</p>

<p>ออกแบบอาคารแบบ Double corridor และบางส่วนเป็น single corridor ที่ยื่นออกไปด้านข้าง ทำให้เกิดห้องพักด้านในที่อาจไม่ได้รับลมและแสงเพียงพอ และห้องพักด้านหลัง 3 ห้อง ติดอาคารข้างเคียงอาจได้รับแสงและลมน้อยสุด</p>

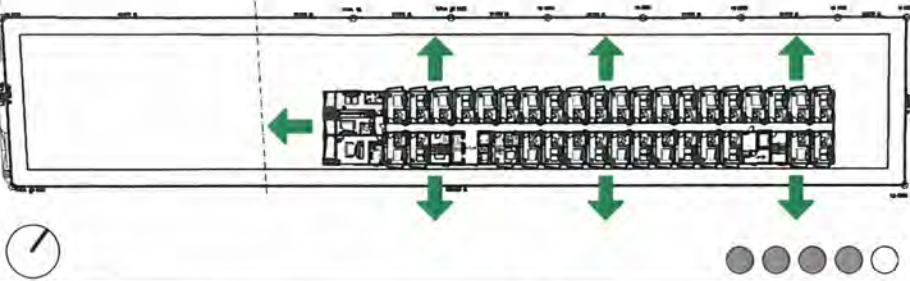
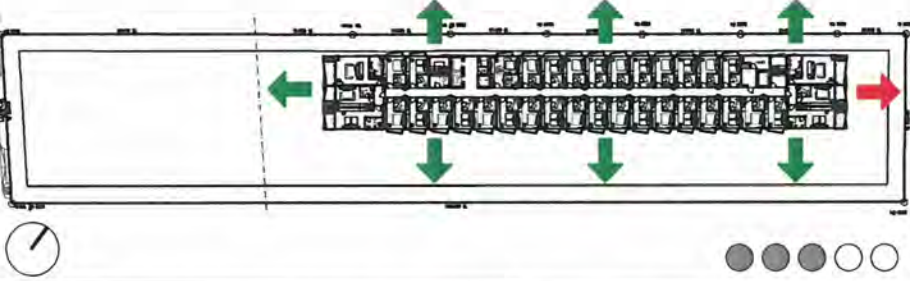
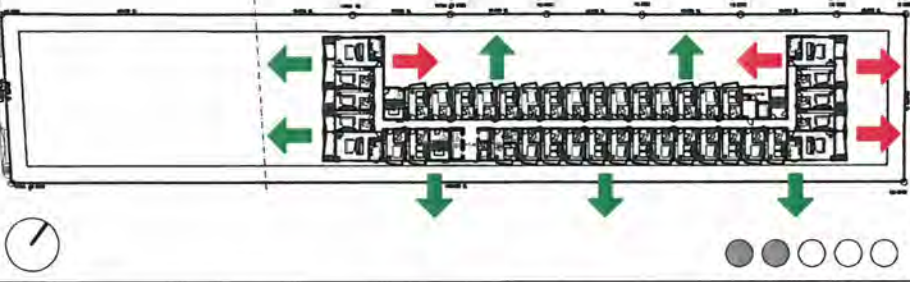
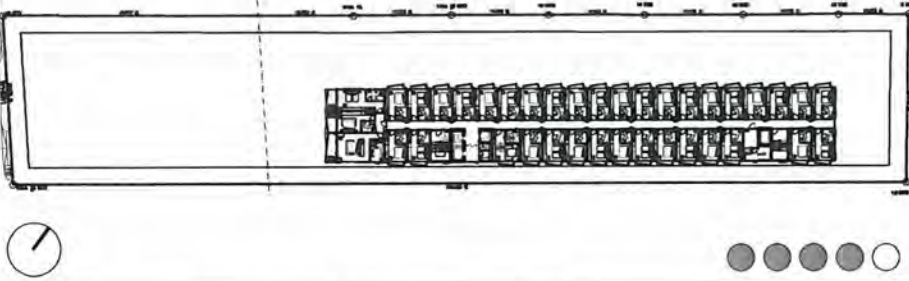
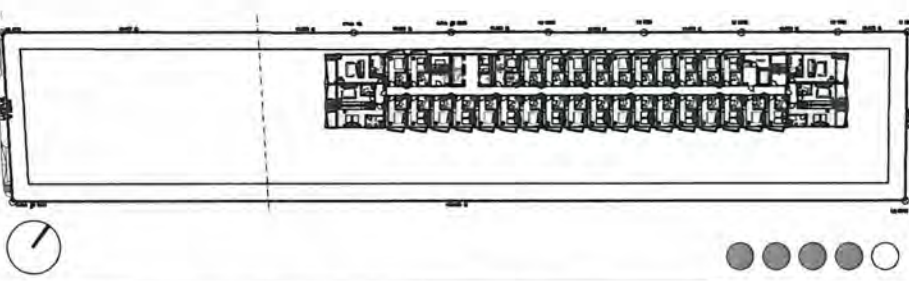
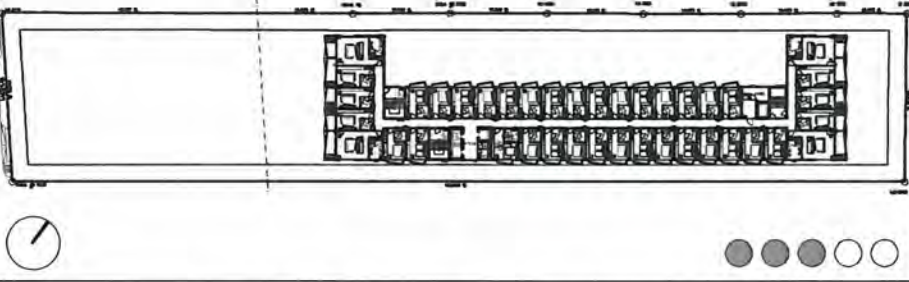
รูปที่ 1.2-2 แสดงแนวทางเลือกโครงการ (ต่อ)

<p>ออกแบบอาคารแบบ Double loaded corridor ทำให้อาคารเปิดมุมมองทุกด้านมองเห็นวิวทะเลได้ทุกห้อง</p>	
OPTION 2

<p>ออกแบบอาคารแบบ Double loaded corridor ทำให้อาคารเปิดมุมมองทุกด้าน แต่ห้องด้านหลัง จะเป็นวิวคอนโดข้างเคียง ซึ่งส่งผลต่อความเป็นส่วนตัวของผู้ใช้งาน</p>	
OPTION 3

<p>ออกแบบอาคารแบบ Double corridor และบางส่วนเป็น single corridor ที่ยื่นออกไปด้านข้าง ทำให้อาคารเปิดมุมมองทุกด้านจะมีบางห้อง ที่จะเปิดเป็นวิวคอนโดข้างเคียง และบางห้องที่เป็นวิวคอร์ท ซึ่งส่งผลต่อความเป็นส่วนตัวของผู้ใช้งาน</p>

<p>ใช้ประโยชน์ที่ดินได้ในระดับดี พื้นที่สามารถใช้ประโยชน์ได้อย่างเต็มที่ ถูกจัดให้มีพื้นที่สีเขียวรอบโครงการ จัดสรรพื้นที่ใช้งานส่วนต่างๆ ได้ลงตัว ส่วนต้อนรับด้านหน้าขนาดใหญ่ จุดรับส่งคนเข้าถึงได้ง่าย เชื่อมต่อโดยตรงกับส่วนต้อนรับและมองเห็นได้ดีจากถนน ตัวอาคารวางห้องพักเป็นแนวตรง บริหารจัดการได้สะดวก และเปิดมุมมองเห็นวิวทะเลได้ทุกห้อง</p>	
OPTION 2

<p>ใช้ประโยชน์ที่ดินได้ในระดับดี พื้นที่สามารถใช้ประโยชน์ได้อย่างเต็มที่ ถูกจัดให้มีพื้นที่สีเขียวรอบโครงการ จัดสรรพื้นที่ใช้งานส่วนต่างๆ ได้ลงตัว ส่วนต้อนรับด้านหน้าขนาดใหญ่ แต่จุดรับส่งคนเป็นมุมอับจากการเลี้ยวรถ อาจเกิดอุบัติเหตุได้ ตัวอาคารวางห้องพักเป็นแนวตรง บริหารจัดการได้สะดวก และเปิดมุมมองเห็นวิวทะเลได้ทุกห้อง</p>	
OPTION 3

<p>ใช้ประโยชน์ที่ดินได้ในระดับดี พื้นที่สามารถใช้ประโยชน์ได้อย่างเต็มที่ มีห้องพักเยอะ แต่ห้องบางส่วนเกิดเป็นมุมอับ อาจส่งผลต่อราคาขาย ถูกจัดให้มีพื้นที่สีเขียวรอบโครงการ ส่วนต้อนรับด้านหน้าขนาดใหญ่ จุดรับส่งคนเข้าถึงได้ง่าย เชื่อมต่อโดยตรงกับส่วนต้อนรับและมองเห็นได้ดีจากถนน</p>
