### บทที่ 3

ผลการปฏิบัติตามมาตรการป้องกันและแก้ไข  
ผลกระทบสิ่งแวดล้อมและมาตรการติดตาม  
ตรวจสอบผลกระทบสิ่งแวดล้อม

บริษัท หินกองเพาเวอร์ จำกัด มีแผนการก่อสร้างโครงการโรงไฟฟ้าหินกอง ขนาดกำลังการผลิตตามสัญญาซื้อขายไฟฟ้ากับการไฟฟ้าฝ่ายผลิตแห่งประเทศไทย 1,400 เมกะวัตต์ ในพื้นที่ตำบลหินกอง อำเภอเมืองราชบุรี จังหวัดราชบุรี โดยโครงการได้รับความเห็นชอบรายงานการประเมินผลกระทบสิ่งแวดล้อมจากคณะกรรมการผู้ชำนาญการพิจารณารายงานการวิเคราะห์ผลกระทบสิ่งแวดล้อมโครงการโรงไฟฟ้าพลังความร้อน ในการประชุมครั้งที่ 34/2563 เมื่อวันที่ 23 กรกฎาคม 2563 ตามหนังสือที่ ทส 1010.7/9896 ลงวันที่ 29 กรกฎาคม 2563 ได้กำหนดให้โครงการฯ ปฏิบัติตามมาตรการป้องกันและแก้ไขผลกระทบสิ่งแวดล้อม และมาตรการติดตามตรวจสอบผลกระทบสิ่งแวดล้อมอย่างเคร่งครัด ในปี 2564 โครงการได้มีการขอปรับปรุงแผนปฏิบัติการด้านสังคม เศรษฐกิจ และการมีส่วนร่วมของประชาชน ในมาตรการป้องกันและแก้ไขผลกระทบสิ่งแวดล้อม และมาตรการติดตามตรวจสอบผลกระทบสิ่งแวดล้อม ของโครงการโรงไฟฟ้าหินกอง โดยได้รับความเห็นชอบมาตรการที่ขอเปลี่ยนแปลงฯ ตามหนังสือ ที่ ทส 1010.7/5990 ลงวันที่ 19 เมษายน พ.ศ. 2564 ต่อมาปี พ.ศ. 2565 โครงการได้ขอเปลี่ยนแปลงและปรับปรุงข้อมูลให้สอดคล้องกับการดำเนินการจริง และเพิ่มเติมระบบควบคุมก๊าซออกไซด์ของไนโตรเจนแบบเอสซีอาร์ (Selective Catalytic Reduction;

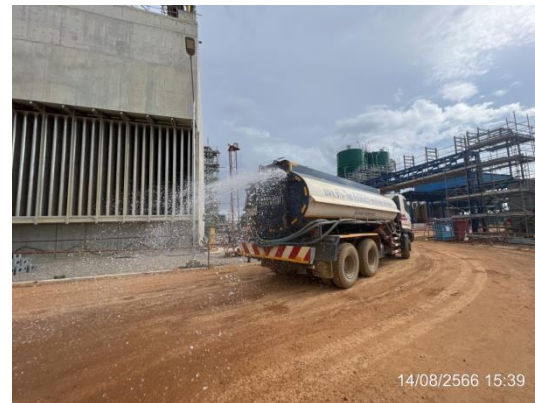
รูปที่ 3.2-5 การฉีดพรมน้ำภายในพื้นที่  
โครงการ

2. ด้านคุณภาพ อากาศ	1. คัดพรมน้ำบริเวณพื้นที่ก่อสร้างโครงการ และถนน ทางเข้า-ออกโครงการ อย่างน้อยวันละ 2 ครั้ง (ช่วงเช้า-บ่าย) พิจารณาเพิ่มเติมเมื่อสภาพอากาศ แห้ง และมีลมแรง เพื่อป้องกันฝุ่นละออง ฟุ้งกระจายสู่บรรยากาศ และส่งผลกระทบต่อ ชุมชนใกล้เคียง	- โครงการจัดให้มีการคัดพรมน้ำบริเวณพื้นที่ก่อสร้าง โครงการ และถนนทางเข้า-ออกโครงการ อย่างน้อย วัน ละ 2 ครั้ง (ช่วงเช้า-บ่าย) และมีการพิจารณาเพิ่มเติมเมื่อ สภาพอากาศแห้งและมีลมแรง เพื่อป้องกันฝุ่น-ละอองฟุ้ง กระจายสู่บรรยากาศ และส่งผลกระทบต่อชุมชนใกล้เคียง	- ไม่พบปัญหา ในการดำเนินงาน	- รูปที่ 3.2-5 การคัดพรมน้ำ ภายในพื้นที่โครงการ

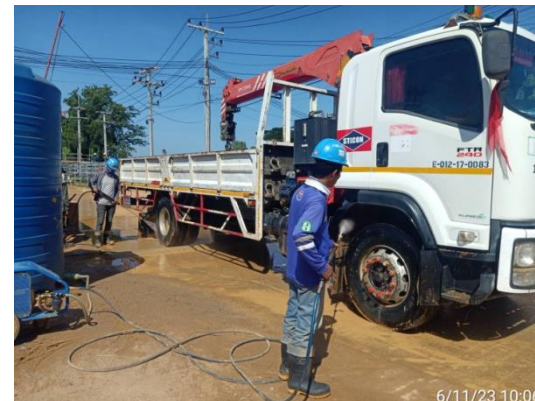
รูปที่ 3.2-7 การทำความสะอาดล้อรถบรรทุก  
ก่อนออกจากบริเวณพื้นที่ก่อสร้าง

3. จัดให้มีการทำความสะอาดล้อรถบรรทุกก่อนออก จากบริเวณพื้นที่ก่อสร้างสู่ถนนสาธารณะ เพื่อ ป้องกันเศษดินออกไปสร้างความสกปรกภายนอก	- โครงการจัดให้มีการทำความสะอาดล้อรถบรรทุก ก่อนออกจากบริเวณพื้นที่ก่อสร้างสู่ถนนสาธารณะ เพื่อ ป้องกันเศษดินออกไปสร้างความสกปรกภายนอก	- ไม่พบปัญหา ในการดำเนินงาน	- รูปที่ 3.2-7 การทำความสะอาด ล้อรถบรรทุกก่อน ออกจากบริเวณพื้นที่ก่อสร้าง

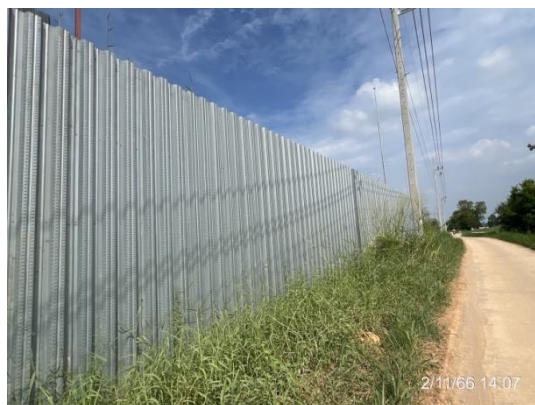
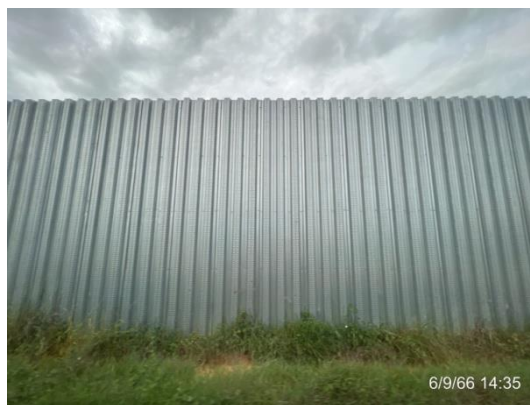
3. บริเวณบ้านหลังโรงไฟฟ้า (ด้านทิศใต้ของโครงการ) ให้ติดตั้งกำแพงกันเสียงชั่วคราว โดยเลือกใช้วัสดุประเภท Steel, 18 ga ที่ความสูง 5 เมตร	- โครงการทำการติดตั้งกำแพงกันเสียงชั่วคราวบริเวณบ้านหลังโรงไฟฟ้า (ด้านทิศใต้ของโครงการ) เรียบร้อยแล้ว โดยได้เลือกใช้วัสดุประเภท Steel, 18 ga ที่ความสูง 5 เมตร	- ไม่พบปัญหาในการดำเนินงาน	- รูปที่ 3.2-13 กำแพงกันเสียงชั่วคราวบริเวณบ้านหลังโรงไฟฟ้า (ด้านทิศใต้ของโครงการ)

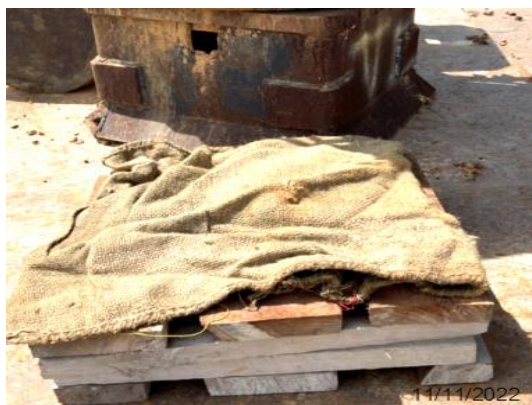
4. เลือกใช้อุปกรณ์และเครื่องจักรในการก่อสร้างที่มีระดับความดังของเสียงต่ำและให้ทำการตรวจสอบ ซ่อมบำรุงให้มีประสิทธิภาพในการใช้งานที่ได้อยู่เสมอเพื่อลดระดับความดังของเสียง	- โครงการกำหนดให้เลือกใช้อุปกรณ์และเครื่องจักรในการก่อสร้างที่มีระดับความดังของเสียงต่ำ เช่น การใช้ไม้หมอนและกระสอบรองหัวเสาเข็ม ขณะทำการตอกเสาเข็ม และติดตั้งอุปกรณ์ลดเสียง (Silencer) ขณะทดสอบเครื่องจักร เพื่อลดระดับความดังของเสียง นอกจากนี้โครงการได้กำชับให้ผู้ปฏิบัติงานในพื้นที่ปฏิบัติตามอย่างเคร่งครัดในการประชุมก่อนเริ่มทำงาน (Tool Box Talk Meeting) และกำหนดให้ทำการตรวจสอบและซ่อมบำรุงให้มีประสิทธิภาพในการใช้งานที่ได้อยู่เสมอ เพื่อลดระดับความดังของเสียง พร้อมทั้งติดตั้งสติกเกอร์แสดงการตรวจสอบ โดยปัจจุบันโครงการไม่มีกิจกรรมการตอกเสาเข็ม	- ไม่พบปัญหาในการดำเนินงาน	- รูปที่ 3.2-9 สติกเกอร์แสดงการตรวจสอบเครื่องจักร - รูปที่ 3.2-10 การประชุมก่อนเริ่มทำงาน (Tool Box Talk Meeting) - รูปที่ 3.2-14 ไม้หมอนและกระสอบรองหัวเสาเข็ม

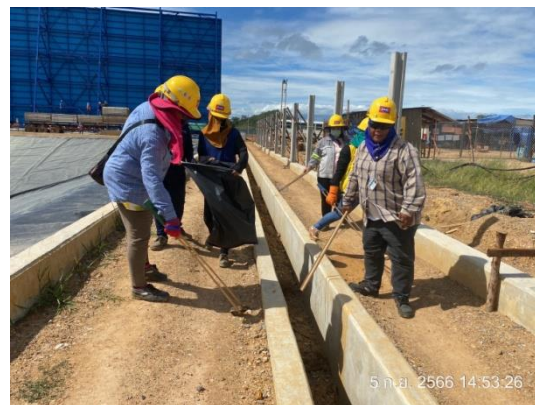
รูปที่ 3.2-21 การตรวจสอบและทำความสะอาด  
รางระบายน้ำ

2. ตรวจสอบสภาพการอุดตันและทำการขุดลอกทางระบายน้ำชั่วคราวเป็นประจำทุกเดือน และในกรณีที่เกิดตะกอนดินและเศษวัสดุจากการก่อสร้าง เช่น เศษซีเมนต์ คอนกรีตไหลลงในรางระบายน้ำฝน ให้บริษัทรับเหมาขุดลอกตะกอนดินและเศษวัสดุออกทันที	- โครงการกำหนดให้มีการตรวจสอบสภาพการอุดตันและทำการขุดลอกทางระบายน้ำชั่วคราวเป็นประจำทุกเดือน และในกรณีที่เกิดตะกอนดินและเศษวัสดุจากการก่อสร้าง เช่น เศษซีเมนต์ คอนกรีตไหลลงในรางระบายน้ำฝน ให้บริษัทรับเหมาขุดลอกตะกอนดินและเศษวัสดุออกทันที	- ไม่พบปัญหาในการดำเนินงาน	- รูปที่ 3.2-21 การตรวจสอบและทำความสะอาดรางระบายน้ำ

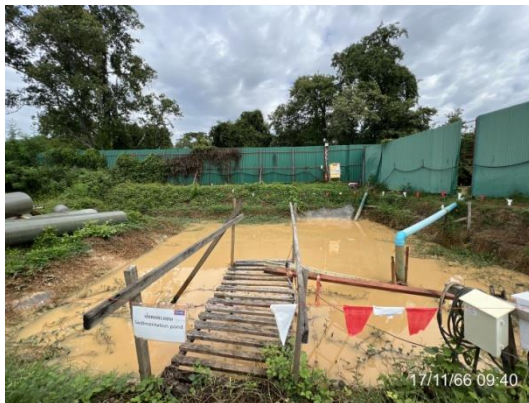
รูปที่ 3.2-28 บ่อตกตะกอนน้ำชั่วคราว  
ภายในพื้นที่โครงการ

8. ด้านการ ระบายน้ำ และป้องกัน น้ำท่วม	1. จัดสร้างรางระบายน้ำและบ่อตกตะกอนน้ำ ชั่วคราว เพื่อรวบรวมตะกอนที่เกิดจากการชะ ล้างของน้ำฝนลงสู่บ่อตกตะกอน ก่อนระบาย ออกหรือนำน้ำไปใช้ประโยชน์ในพื้นที่	- โครงการจัดสร้างรางระบายน้ำและบ่อตกตะกอน น้ำชั่วคราว เพื่อรวบรวมตะกอนที่เกิดจากการชะล้าง ของน้ำฝนลงสู่บ่อตกตะกอน ก่อนระบายออกหรือ นำน้ำไปใช้ประโยชน์ในพื้นที่	- ไม่พบปัญหา ในการดำเนินงาน	- รูปที่ 3.2-27 รางระบาย น้ำภายในพื้นที่โครงการ - รูปที่ 3.2-28 บ่อ ตกตะกอนน้ำชั่วคราว ภายในพื้นที่โครงการ

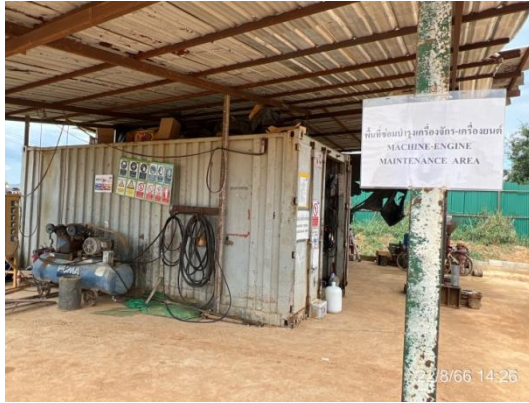
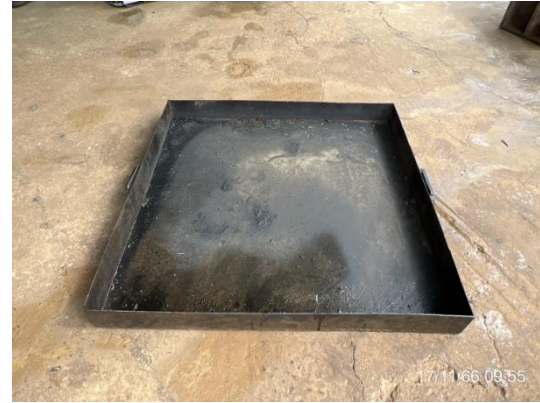
4. ในการซ่อมบำรุงยานพาหนะ และเครื่องจักรทุกชนิด จะต้องกระทำในบริเวณที่จัดเอาไว้หรือบนพื้นผิวที่แข็ง และมีวัสดุรองกันการรั่วไหล เพื่อป้องกันไม่ให้เกิดการรั่วไหลลงสู่แหล่งน้ำภายนอก	- โครงการกำหนดให้การซ่อมบำรุงยานพาหนะ และเครื่องจักรทุกชนิด ต้องกระทำในบริเวณที่จัดเอาไว้หรือบนพื้นผิวที่แข็ง และมีวัสดุรองกันการรั่วไหล เพื่อป้องกันไม่ให้เกิดการรั่วไหลลงสู่แหล่งน้ำภายนอก	- ไม่พบปัญหาในการดำเนินงาน	- รูปที่ 3.2-44 พื้นที่ซ่อมบำรุงเครื่องจักร

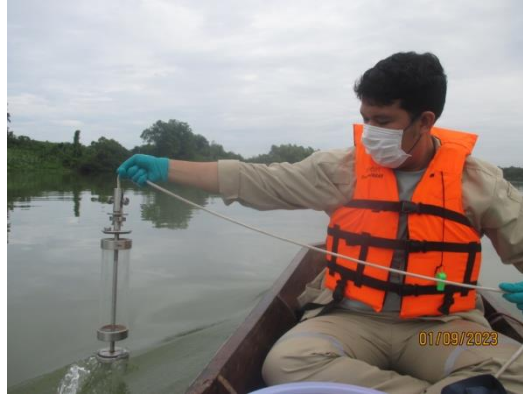
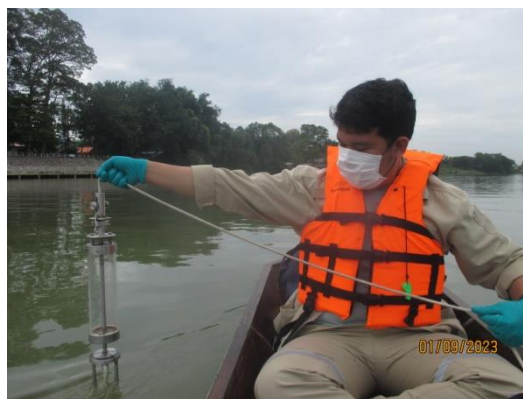
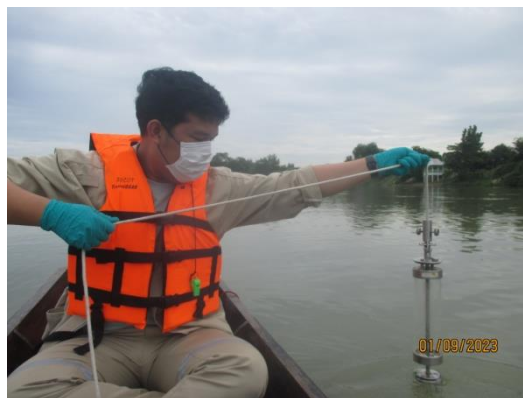
รูปที่ 3.3.3-1 ตำแหน่งตรวจวัดคุณภาพน้ำผิวดิน (ระยะก่อสร้าง)

ระหว่างปี พ.ศ.2564-2566 โครงการโรงไฟฟ้าหินกอง ระยะก่อสร้าง ดำเนินการตรวจวัดคุณภาพน้ำผิวดิน ประกอบด้วย อุณหภูมิ (Temperature) ความเป็นกรด-ด่าง (pH) ความนำไฟฟ้า (Conductivity) ของแข็งละลายน้ำทั้งหมด (TDS) ของแข็งแขวนลอย (SS) น้ำมันและไขมัน (Oil & Grease) บีโอดี (BOD<sub>5</sub>) ซีโอดี (COD) ทองแดง (Cu) เหล็ก (Fe) และสังกะสี (Zn) ในแม่น้ำแม่กลอง จำนวน 3 จุด ได้แก่ เหนือจุดปล่อยน้ำทิ้งโครงการ 500 เมตร จุดปล่อยน้ำทิ้งโครงการ และท้ายจุดปล่อยน้ำทิ้งโครงการ 500 เมตร เมื่อนำผลการตรวจวัดคุณภาพน้ำผิวดิน มาเปรียบเทียบกับค่ามาตรฐาน ตามประกาศคณะกรรมการสิ่งแวดล้อมแห่งชาติ ฉบับที่ 8 (พ.ศ.2537) เรื่อง กำหนดมาตรฐานคุณภาพน้ำในแหล่งน้ำผิวดิน พบว่า ผลการตรวจวัดมีค่าอยู่ในเกณฑ์คุณภาพน้ำผิวดิน ประเภทที่ 3 (แหล่งน้ำที่ได้รับน้ำทิ้งจากกิจกรรมบางประเภทและสามารถเป็นประโยชน์เพื่อการอุปโภคและบริโภค โดยต้องผ่านการฆ่าเชื้อโรคตามปกติ และผ่านกระบวนการปรับปรุงคุณภาพน้ำทั่วไปก่อน และการเกษตร)
