คำขอประทานบัตรที่ 1/2560 พยายามแสดงลักษณะดินแปลงที่ 31892
ของบริเวณ กิ่งต.วัดศิลาทิพย์ อ.จันทบุรี จ.จันทบุรี

4. การทำเหมือง

5. การประเมินเสถียรภาพหน้าเหมือง

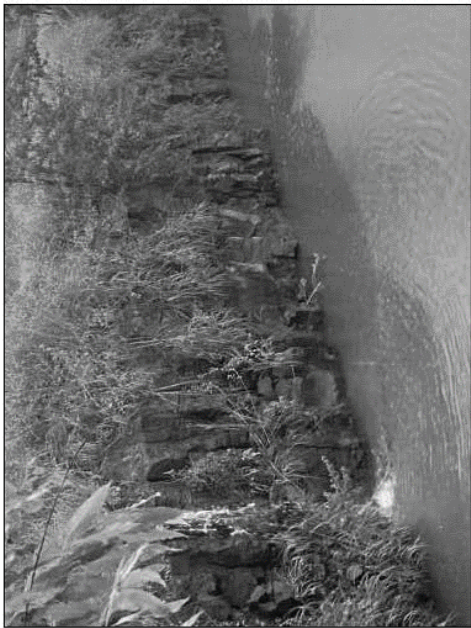
รูปที่ 21 ลักษณะแนวรอยแตกในมวลหินบริเวณขอบบ่อน้ำทางตอนบนของพื้นที่โครงการ

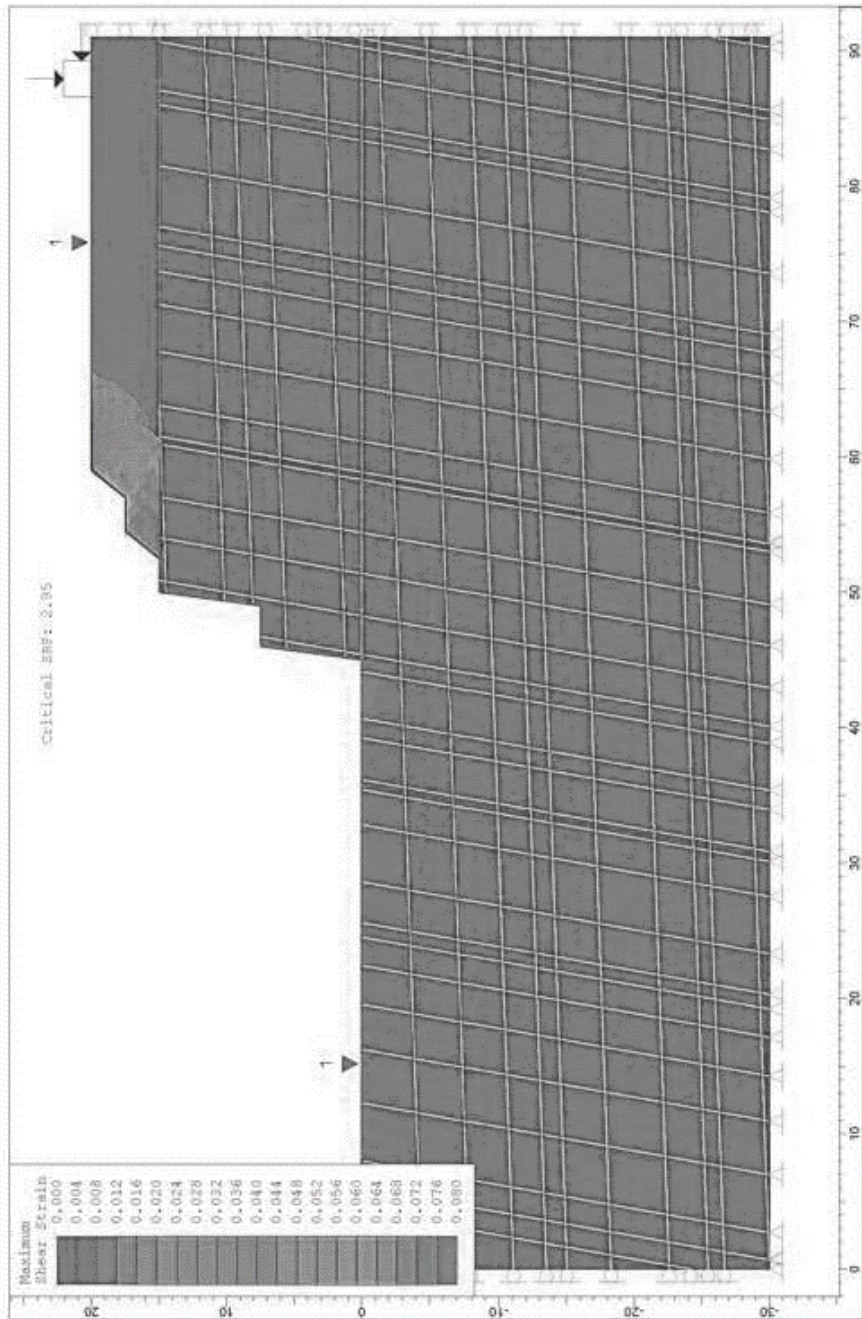
รูปที่ 30 ผลการวิเคราะห์เสถียรภาพครั้งที่ 2 แสดง Max. Shear strain และค่า F.S. = 2.95

- ผลการศึกษาเสถียรภาพหน้าเหมืองทั้ง 4 กรณี แสดงดังตารางที่ 2 และรูปที่ 30 - 35

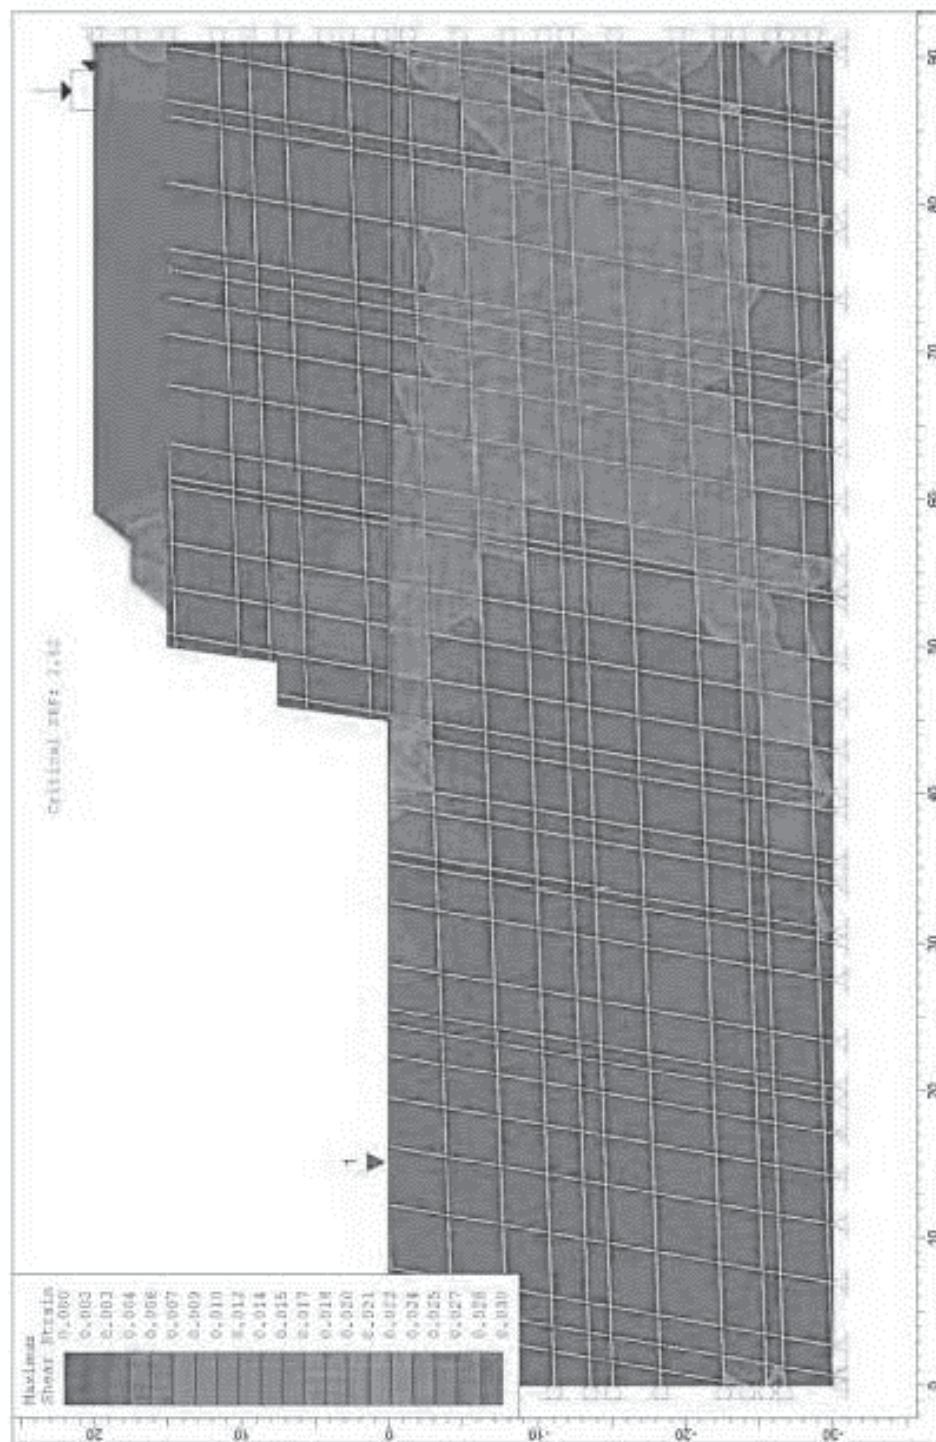
รูปที่ 32 ผลการวิเคราะห์เสถียรภาพรูปที่ 3 แสดง Max. Shear strain และค่า FS. = 3.52
