3) การจัดการเปลือกดินเศษหินที่เกิดขึ้นจากการทำเหมือง

4.2.2 ผลกระทบด้านคุณภาพอากาศ

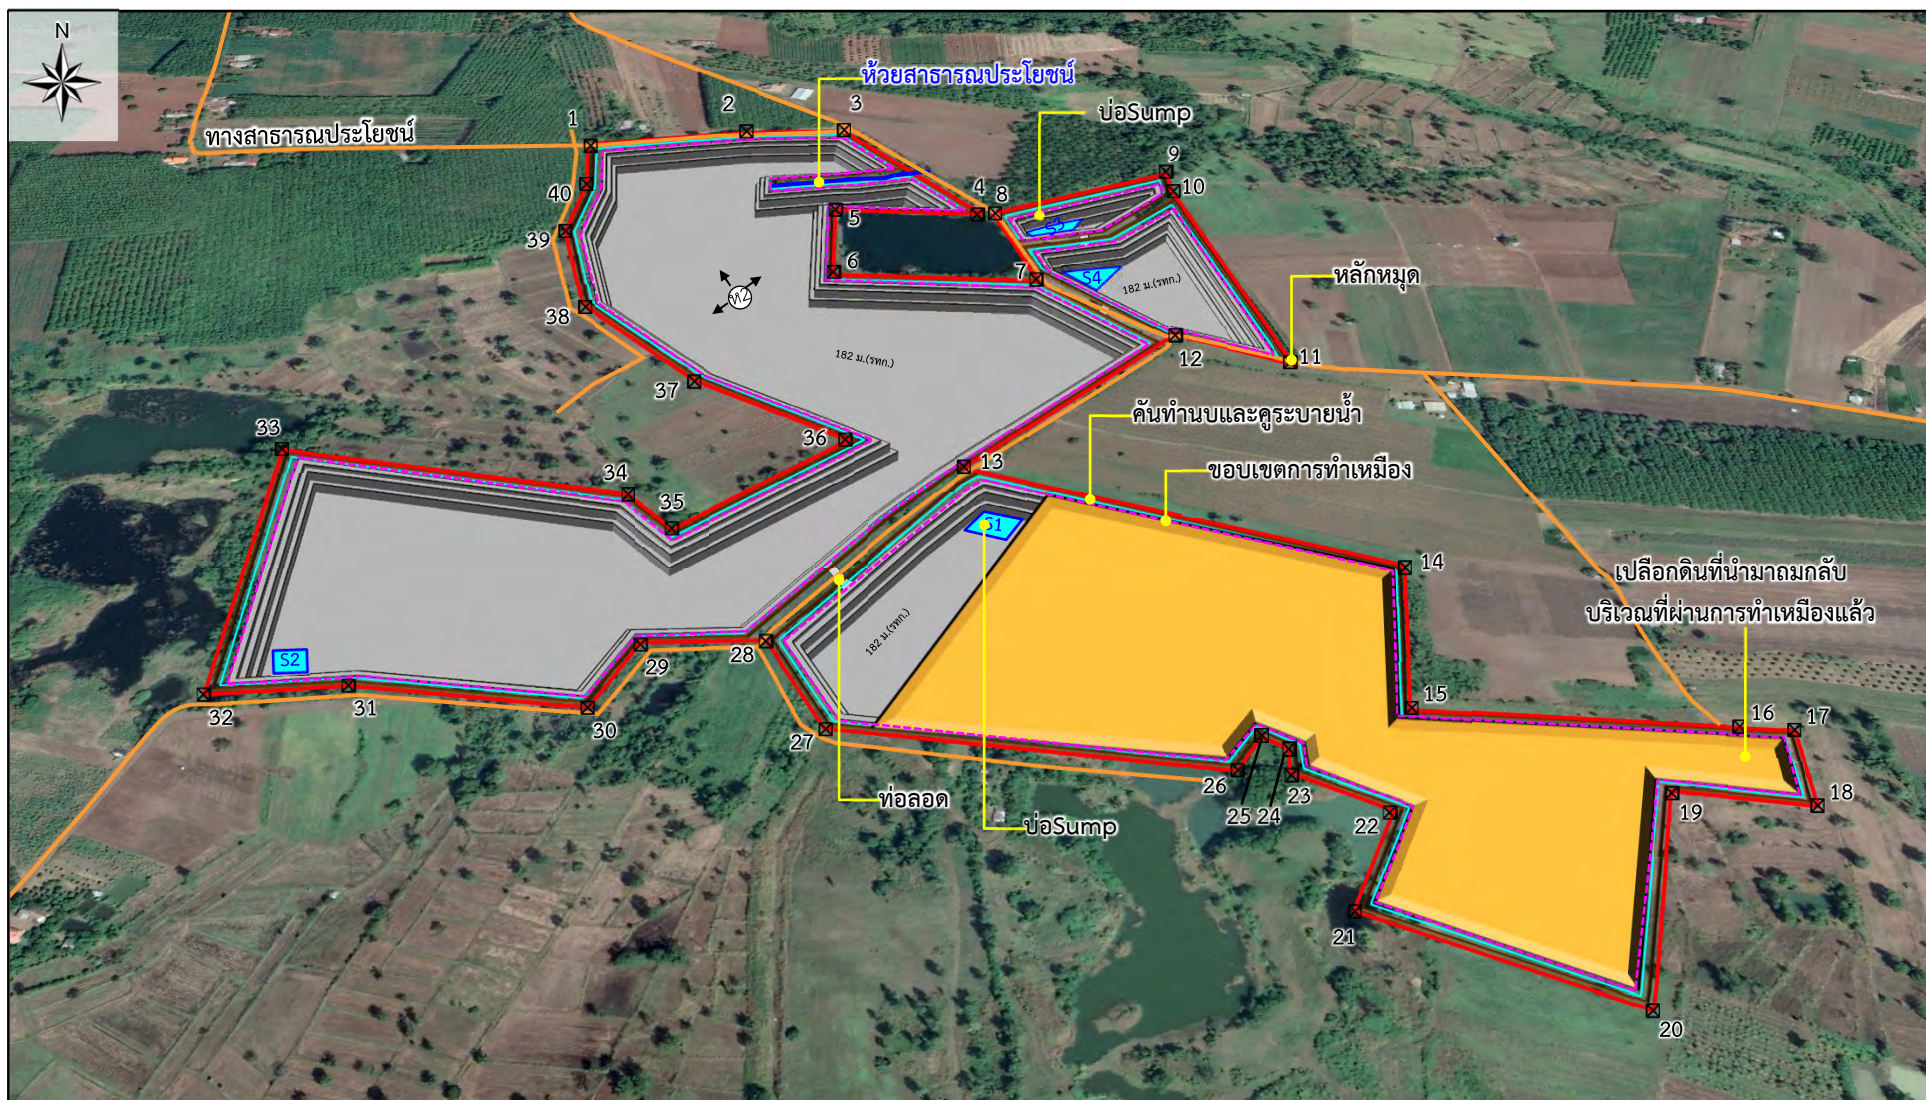
รูปที่ 4.2.1-12

แบบจำลองสภาพภูมิประเทศพื้นที่เปิดหน้าเหมืองเมื่อสิ้นสุดปีที่ 28-30

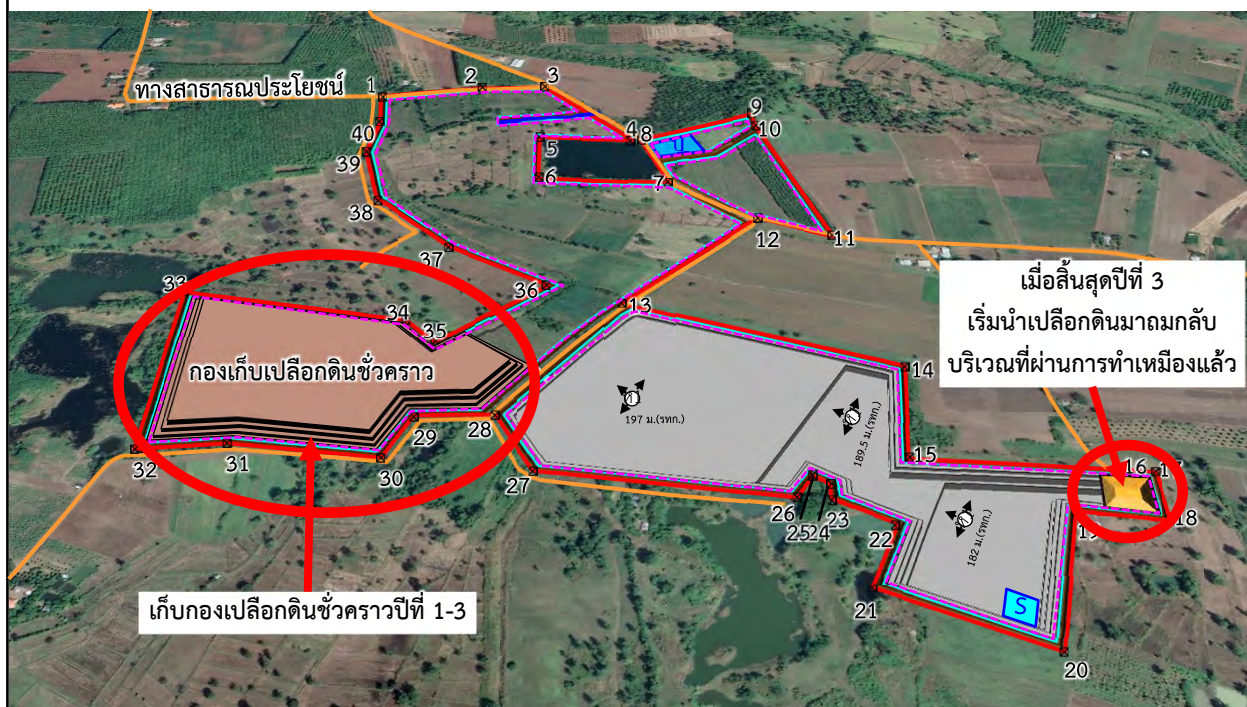
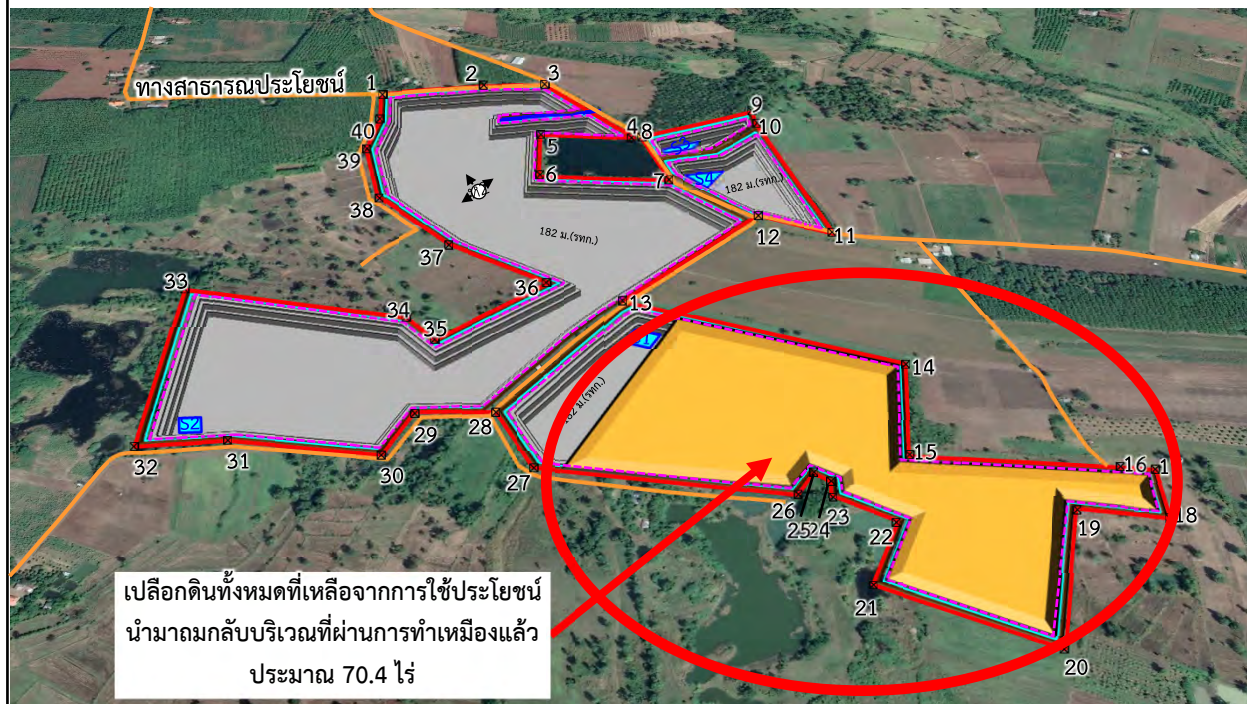
รูปที่ 4.2.1-13

การเก็บกองเปลือกดินของโครงการเมื่อสิ้นสุดการทำเหมืองปีที่ 1-3

การเก็บกองเปลือกดินของโครงการเมื่อสิ้นสุดการทำเหมืองปีที่ 30

แสดงการจัดการเปลือกดินของโครงการ

เปลือกดินที่ได้จากการทำเหมืองมีปริมาณ 1,778,200 ลบ.ม. (ตารางที่ 4.2.1-1) จะมีการนำไปจัดสร้างคันทำนบดินโดยรอบพื้นที่โครงการ และบริเวณแนวกันเขตไม่ทำเหมืองระยะ 10 ม. จากแนวทางสาธารณประโยชน์ และปรับปรุงซ่อมแซมถนนภายในโครงการในแต่ละปี คิดเป็นปริมาณเปลือกดินทั้งสิ้น 183,250 ลบ.ม. จากนั้น เมื่อโครงการเริ่มทำเหมืองและมีการเปิดหน้าดินเพิ่มเติมในช่วงปีที่ 1-3 จะนำไปเปลือกดินที่เกิดขึ้นในช่วงนี้ไปเก็บกองบริเวณพื้นที่กองเก็บเปลือกดินชั่วคราวบริเวณหมายเลข “ป” และในช่วงปีที่ 4-6 จะย้ายเปลือกดินทั้งหมดจากกองเก็บเปลือกดินชั่วคราวบริเวณหมายเลข “ป” ไปถมกลับเพื่อฟื้นฟูชั้นบนใต้ที่สิ้นสุดการทำเหมืองแล้วบริเวณด้านทิศตะวันออกเฉียงใต้ของบ่อเหมือง ดังรูปที่ 4.2.1-13

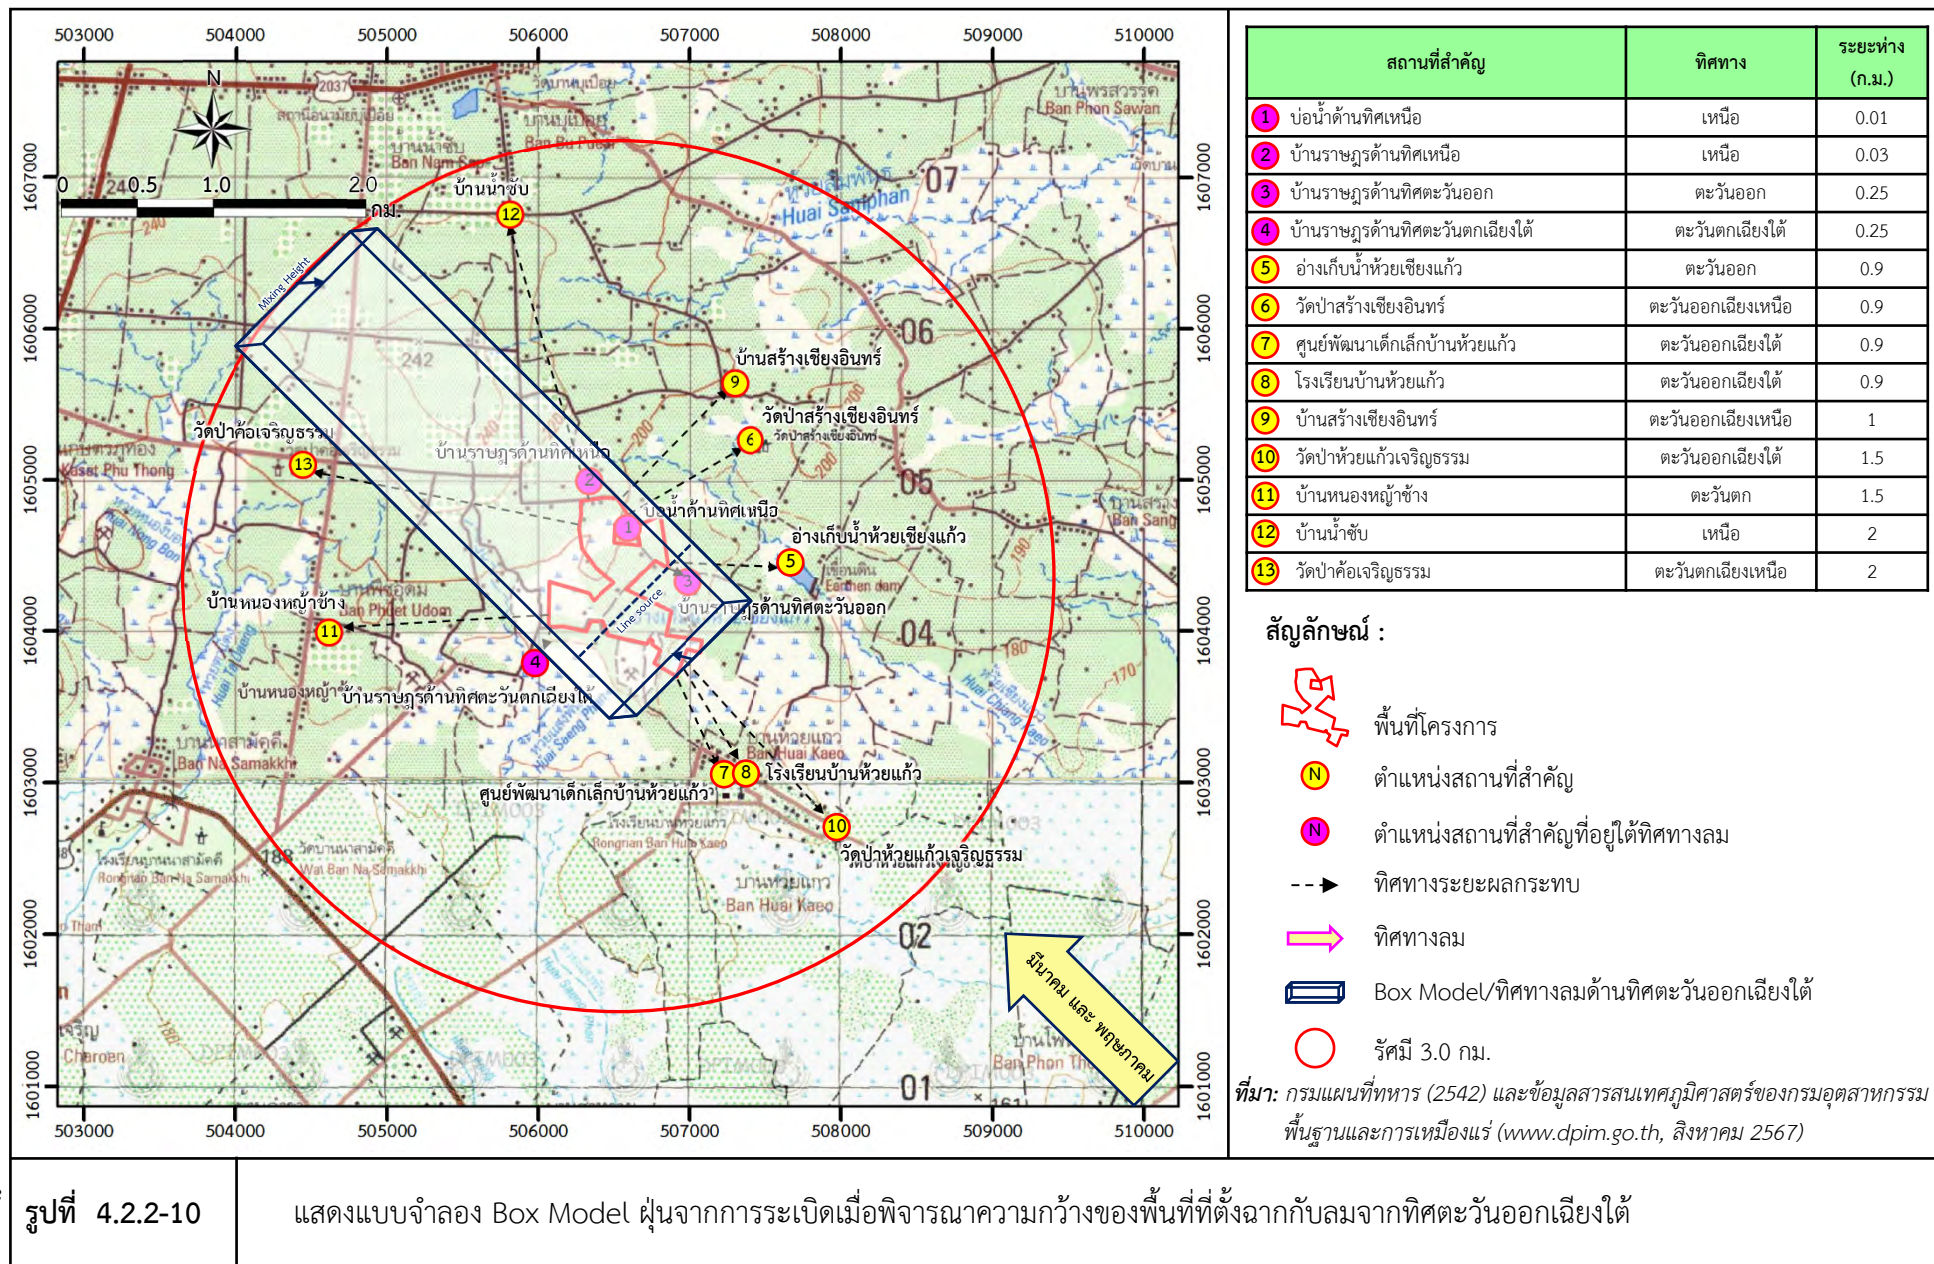
รูปที่ 4.2.2-10

แสดงแบบจำลอง Box Model ฝุ่นจากการระเบิดเมื่อพิจารณาความกว้างของพื้นที่ที่ตั้งฉากกับลมจากทิศตะวันออกเฉียงใต้

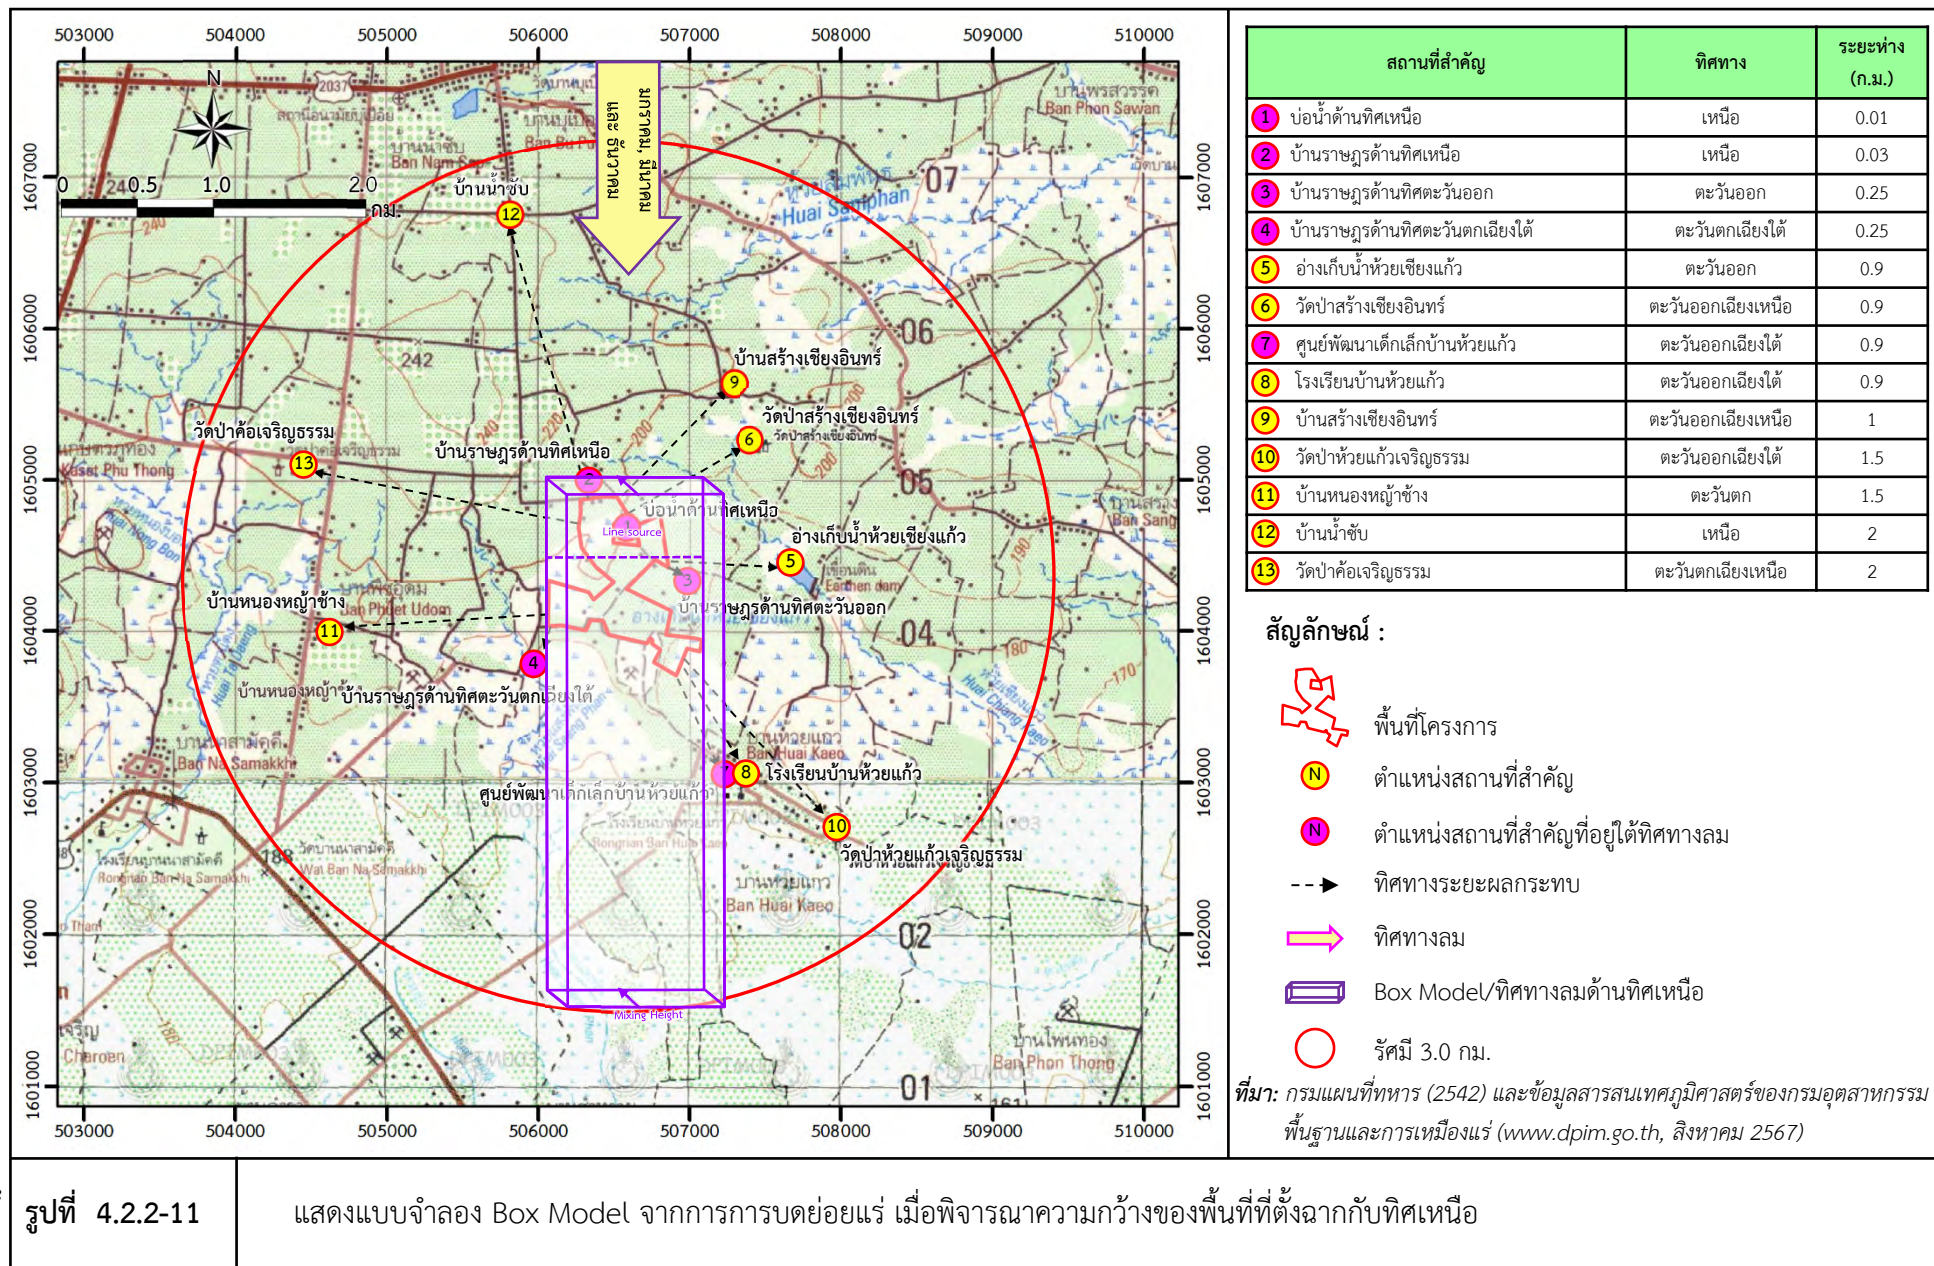
รูปที่ 4.2.2-11

แสดงแบบจำลอง Box Model จากการการบดย่อยแร่ เมื่อพิจารณาความกว้างของพื้นที่ที่ตั้งฉากกับทิศเหนือ

จากการประเมินฝุ่นละอองจากการฟุ้งกระจายของฝุ่นละอองที่เกิดจากเครื่องโม่หินแบบขับเคลื่อนได้ (Mobile Crusher) ตามสมการ Box Model โดยพิจารณาความกว้างด้านที่ตั้งฉากกับทิศทางลมด้านทิศเหนือและทิศใต้ ในการประเมินผลกระทบในกรณีเลวร้าย พบว่า กรณี**ไม่มีการควบคุม**จะมีค่าฝุ่นละอองประมาณ 0.0437 มก./ลบ.ม. กรณี**มีการควบคุม**กรณีประสิทธิภาพของระบบกำจัดฝุ่นแบบสเปรย์น้ำที่ 90% จะมีค่าฝุ่นละอองประมาณ 0.0044 มก./ลบ.ม. เมื่อพิจารณาถึงแหล่งรับผลกระทบที่อยู่ภายใต้ทิศทางลมด้านทิศเหนือ พบบ่อน้ำด้านทิศเหนือ ระยะ 0.01 กม. บ้านราษฎรด้านทิศเหนือ หมู่ที่ 6 บ้านพีชอุดม ระยะ 0.03 กม. บ้านราษฎรด้านทิศตะวันออก หมู่ที่ 8 บ้านห้วยแก้ว ระยะ 0.25 กม. และศูนย์พัฒนาเด็กเล็กบ้านห้วยแก้ว ด้านทิศตะวันออกเฉียงใต้ ระยะ 0.9 กม. สามารถแสดงแบบจำลอง Box Model ฝุ่นจากการบดย่อยหิน พร้อมทิศทางลมได้ดังรูปที่ 4.2.2-11 และแหล่งรับผลกระทบที่อยู่ภายใต้ทิศทางลมด้านทิศใต้ พบบ่อน้ำด้านทิศเหนือ ระยะ 0.01 กม. บ้านราษฎรด้านทิศเหนือ หมู่ที่ 6 บ้านพีชอุดม ระยะ 0.03 กม. และบ้านราษฎรด้านทิศตะวันออก หมู่ที่ 8 บ้านห้วยแก้ว ระยะ 0.25 กม. สามารถแสดงแบบจำลอง Box Model ฝุ่นจากการบดย่อยหิน พร้อมทิศทางลมได้ดังรูปที่ 4.2.2-12

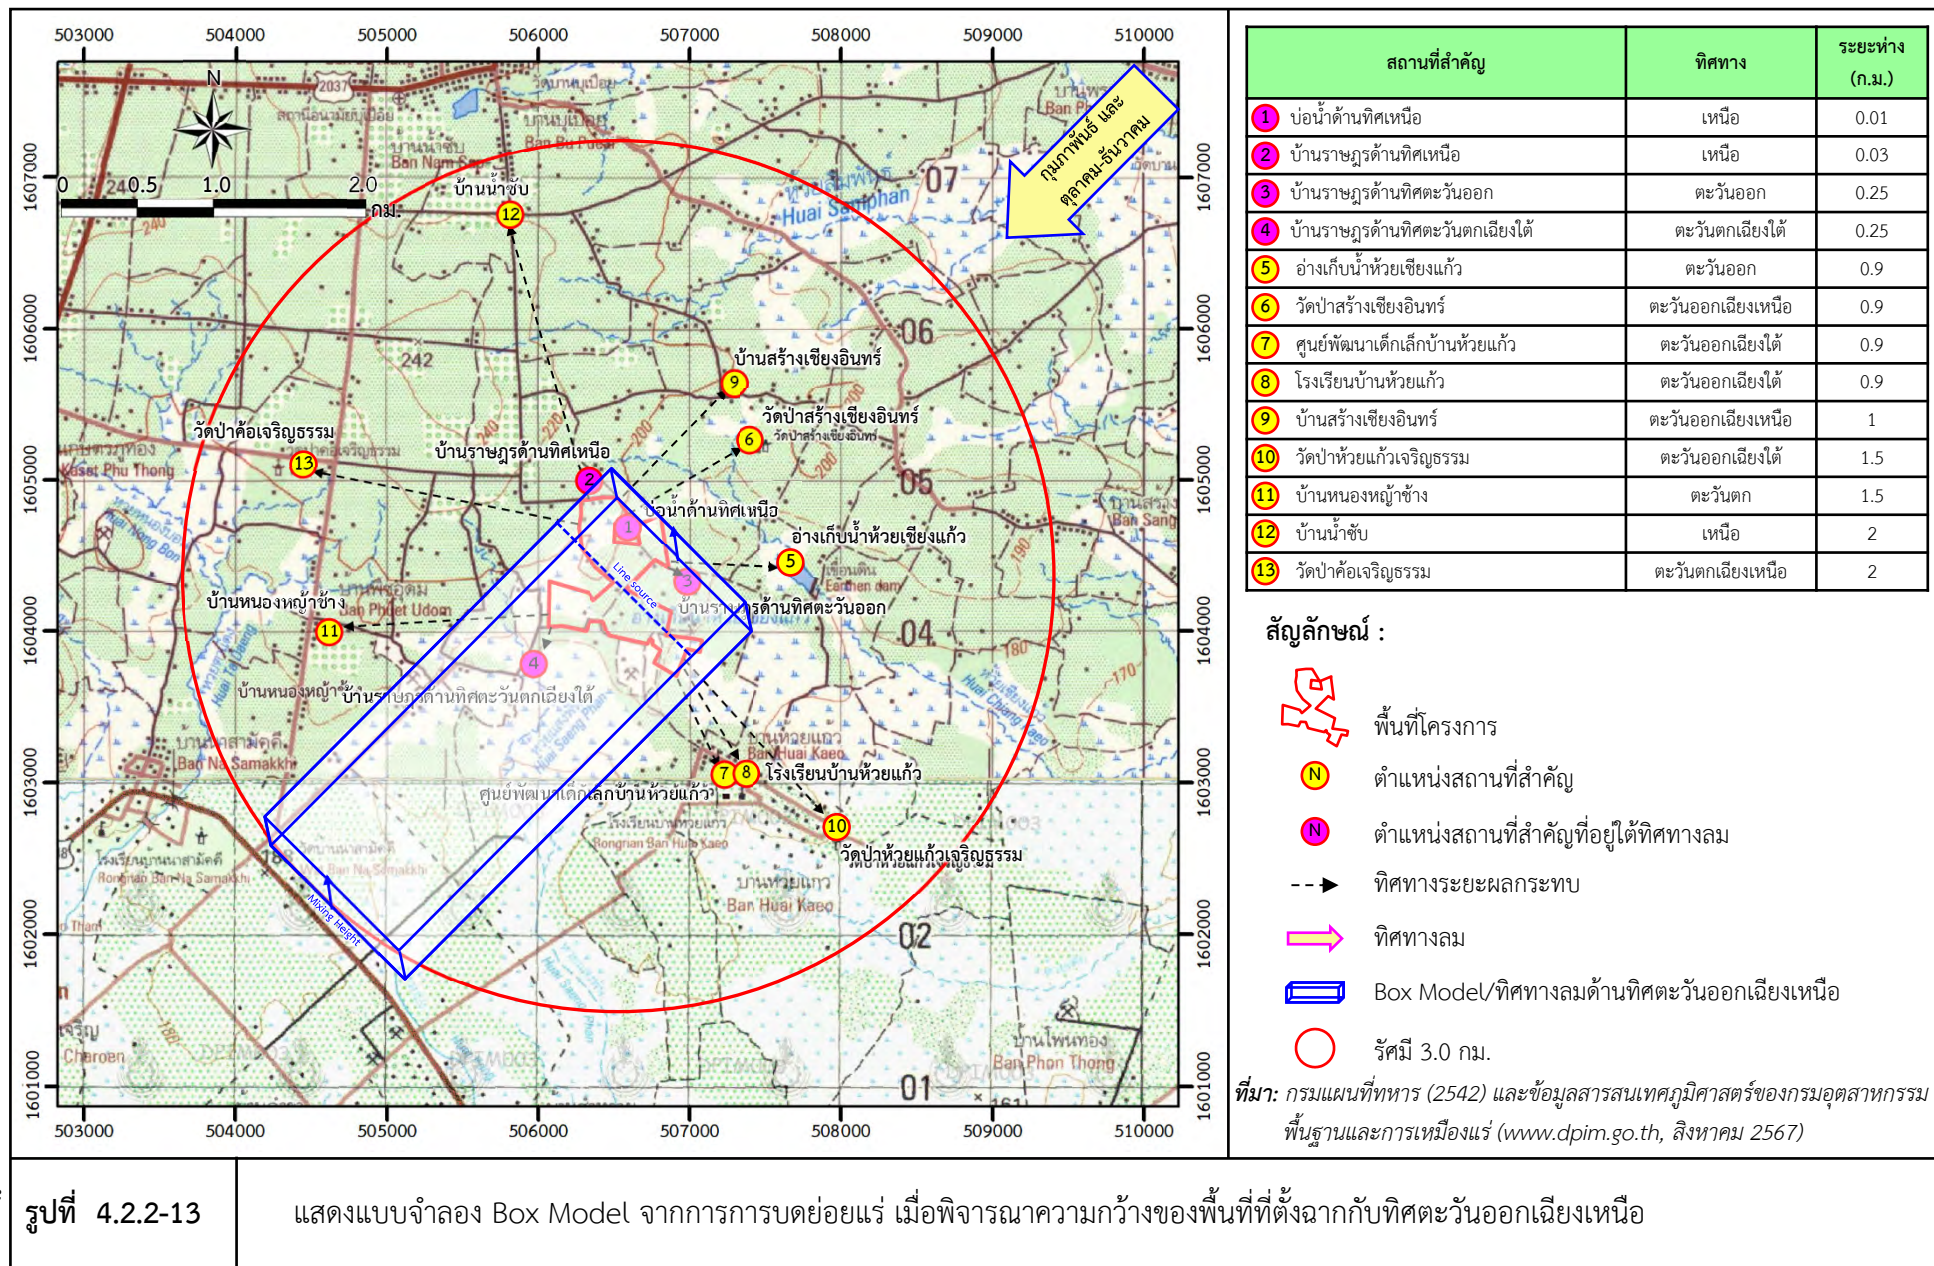
รูปที่ 4.2.2-13

แสดงแบบจำลอง Box Model จากการการบดย่อยแร่ เมื่อพิจารณาความกว้างของพื้นที่ที่ตั้งฉากกับทิศตะวันออกเฉียงเหนือ

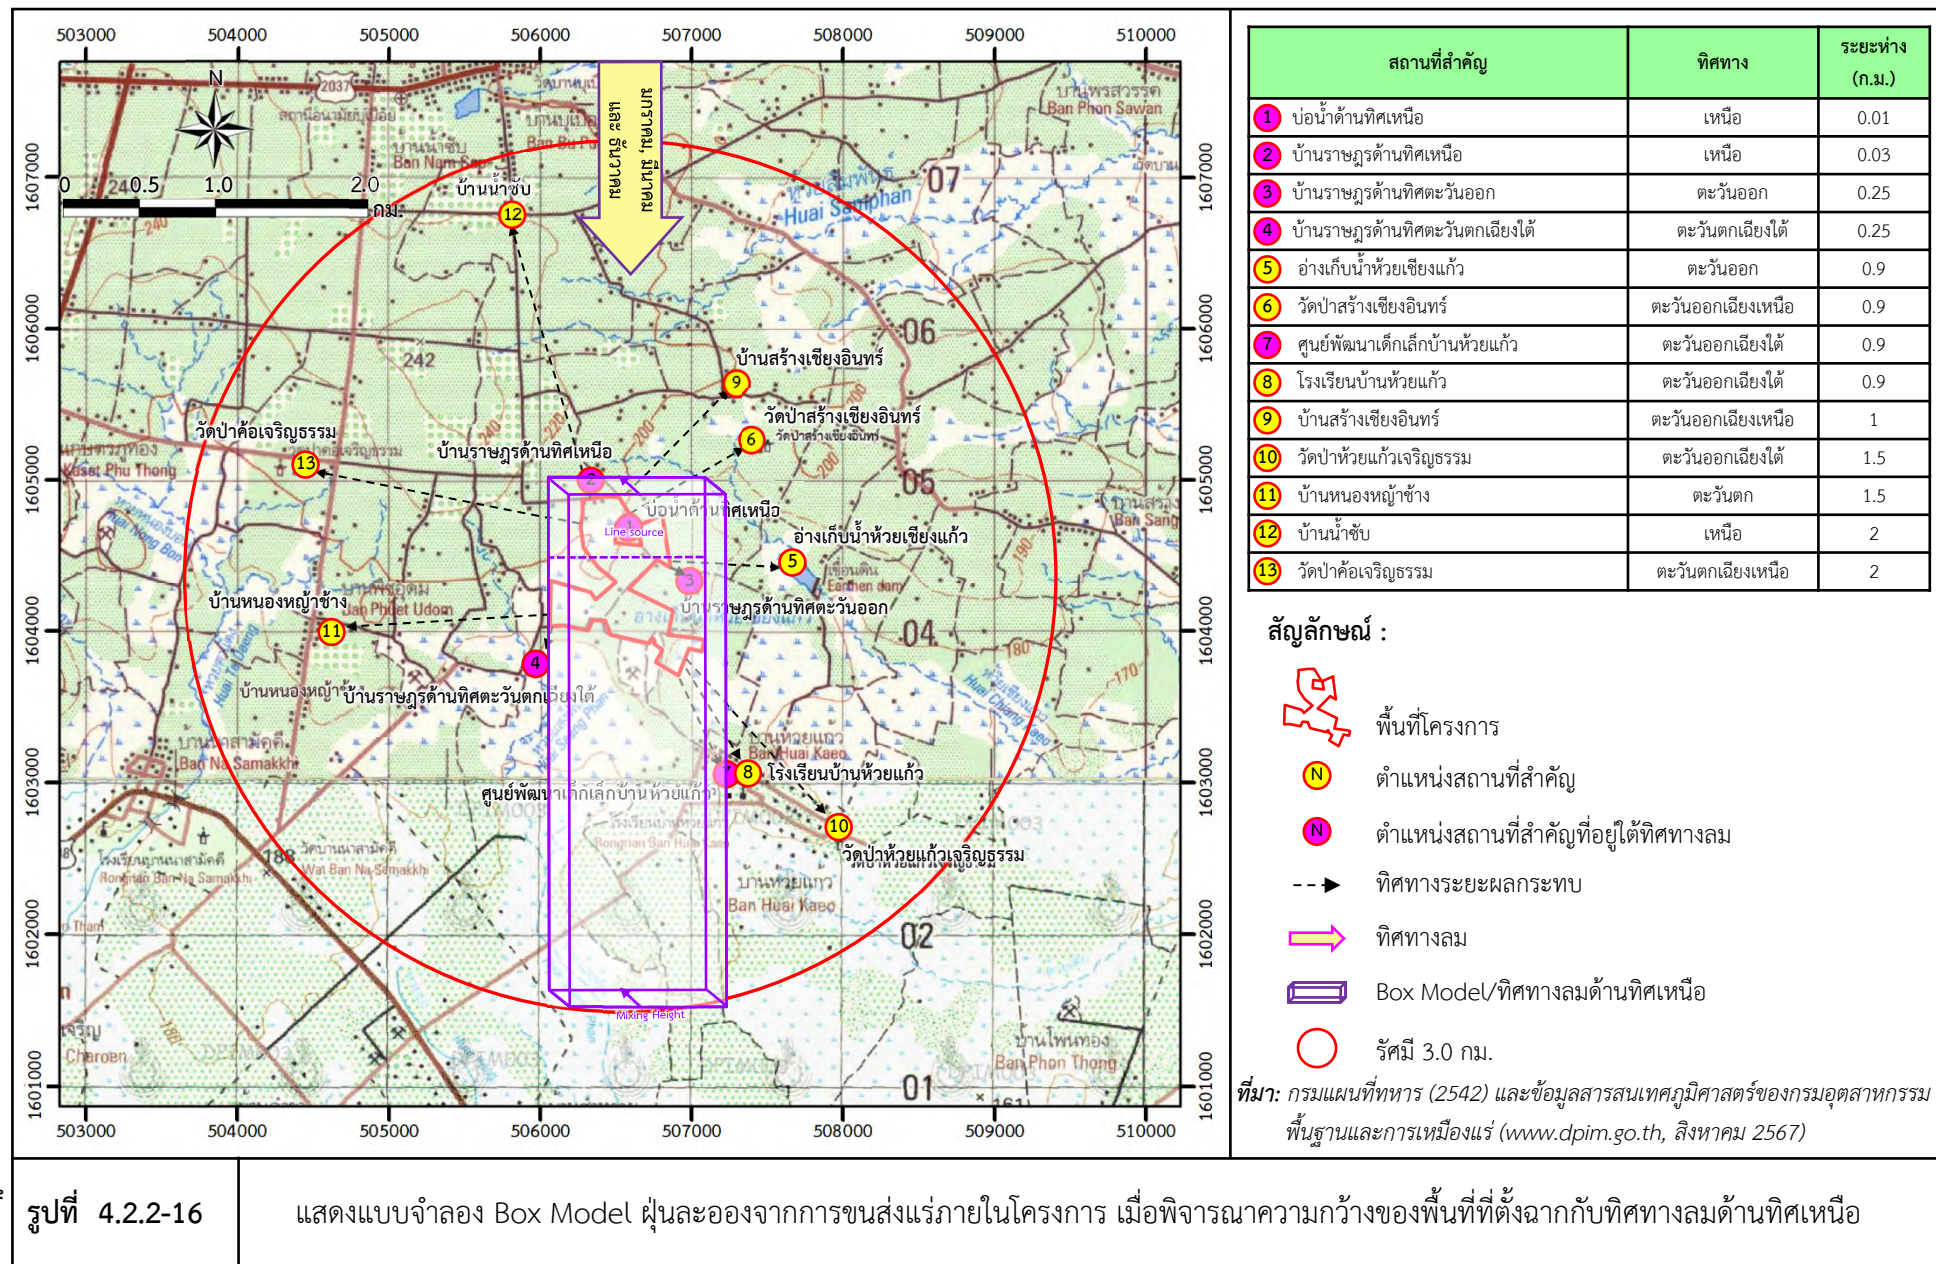
รูปที่ 4.2.2-16

แสดงแบบจำลอง Box Model ฝุ่นละอองจากการขนส่งแร่ภายในโครงการ เมื่อพิจารณาความกว้างของพื้นที่ที่ตั้งฉากกับทิศทางลมด้านทิศเหนือ

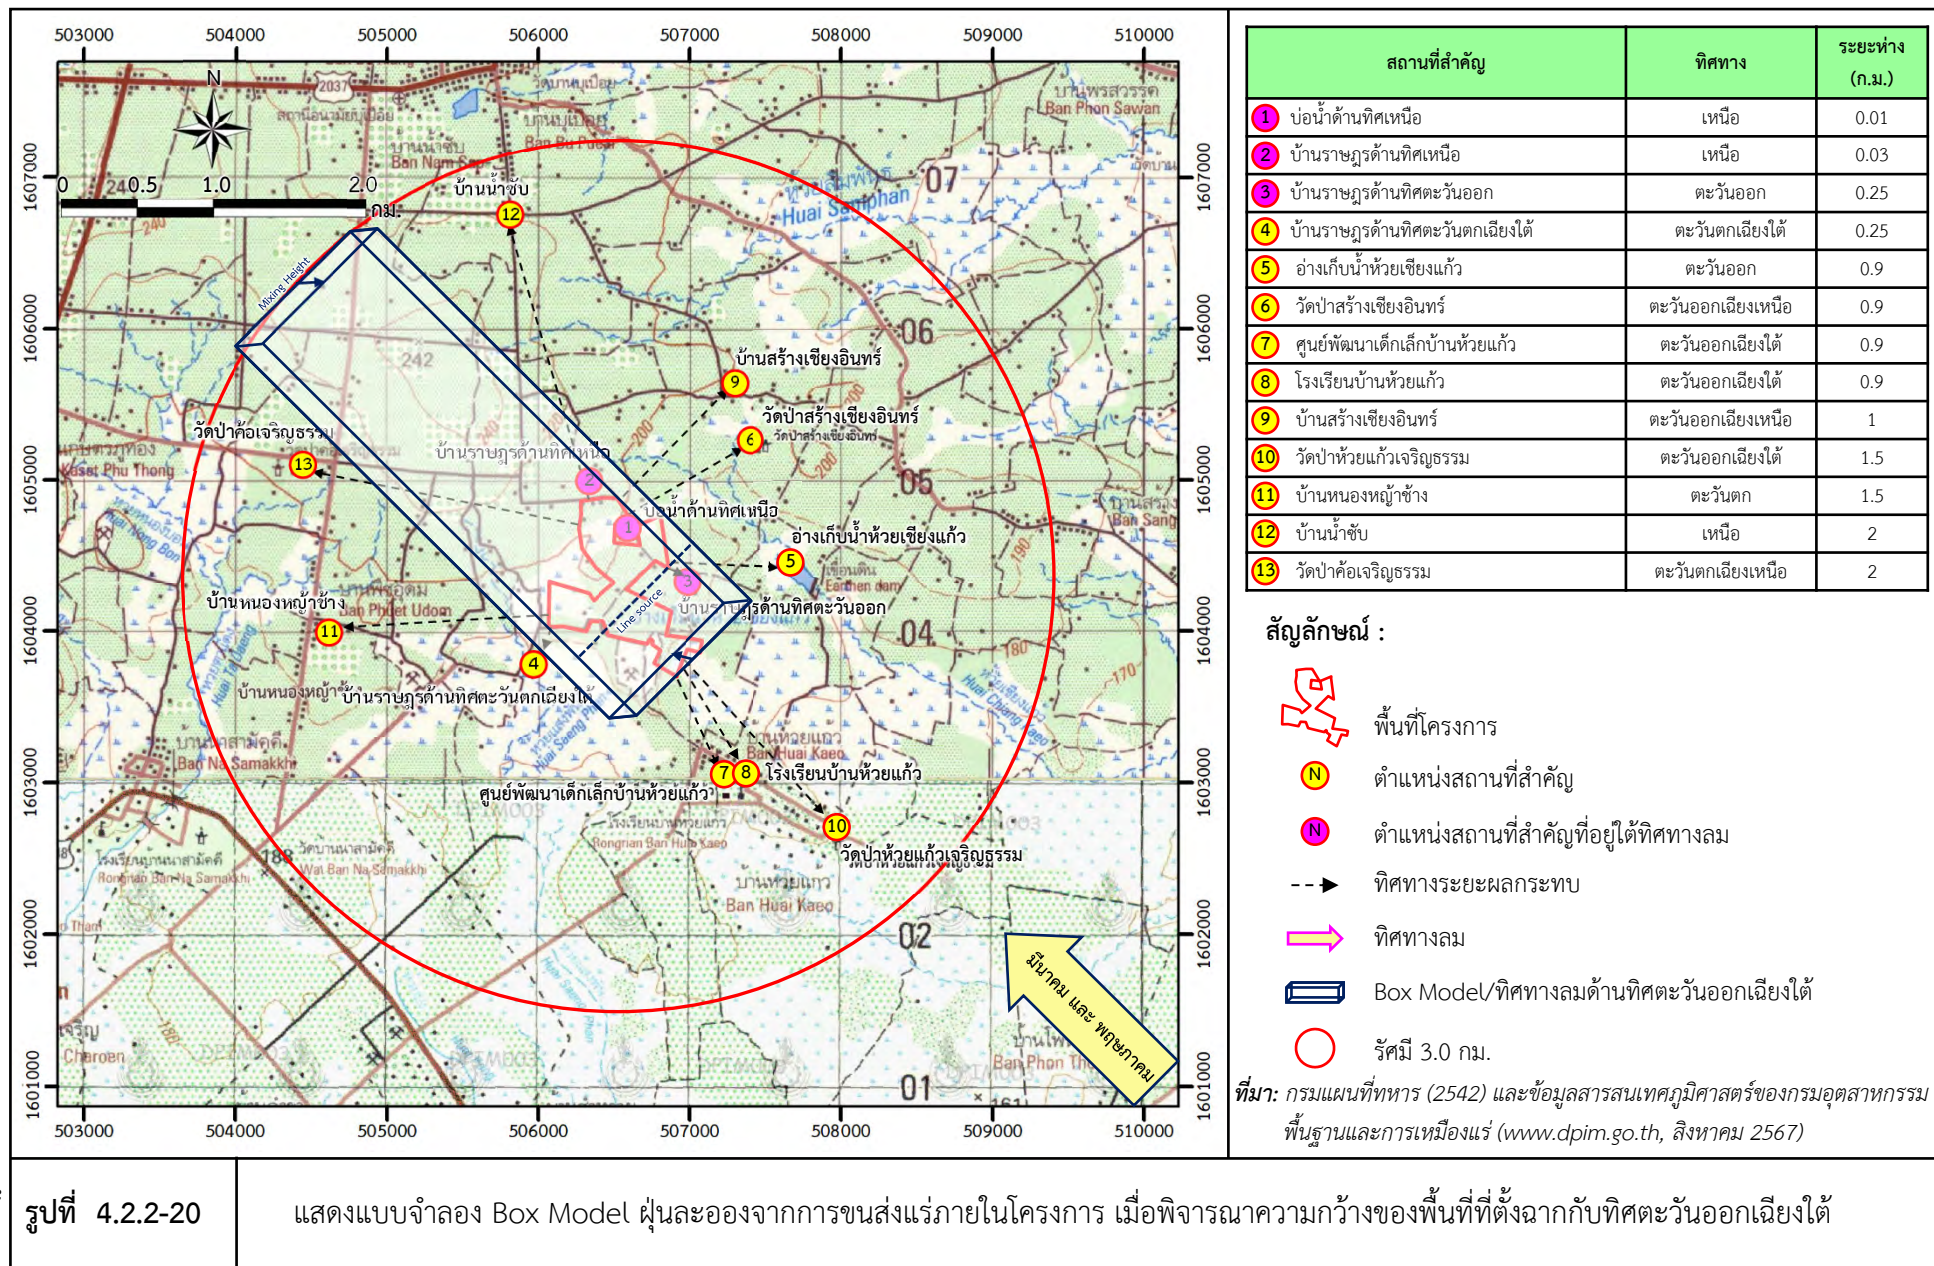
รูปที่ 4.2.2-20

แสดงแบบจำลอง Box Model ฝุ่นละอองจากการขนส่งแร่ภายในโครงการ เมื่อพิจารณาความกว้างของพื้นที่ที่ตั้งฉากกับทิศตะวันออกเฉียงใต้

จากการประเมินฝุ่นละอองจากการฟุ้งกระจายของฝุ่นละอองที่เกิดจากกิจกรรมการขนส่งแร่ของโครงการ โดยใช้สมการหาความเข้มข้นและจำลองการฟุ้งกระจายในรูปของ Box Model พบว่า จะมีค่าฝุ่นละอองรวม TSP เกิดขึ้นประมาณ 0.000594 มก./ลบ.ม. และค่าฝุ่นละออง PM-10 เกิดขึ้นประมาณ 0.0001776 มก./ลบ.ม. เมื่อพิจารณาถึงแหล่งรับผลกระทบที่อยู่ภายใต้ทิศทางลมด้านทิศตะวันออกเฉียงใต้ พบบ่อน้ำด้านทิศเหนือ ระยะ 0.01 กม. บ้านราษฎร์ด้านทิศเหนือ หมู่ที่ 6 บ้านพีชอุดม ระยะ 0.03 กม. บ้านราษฎร์ด้านทิศตะวันออก หมู่ที่ 8 บ้านห้วยแก้ว ระยะ 0.25 กม. บ้านราษฎร์ด้านทิศตะวันตกเฉียงใต้ หมู่ที่ 13 บ้านหนองหญ้าช้าง ระยะ 0.25 กม. และศูนย์พัฒนาเด็กเล็กบ้านห้วยแก้ว ระยะ 0.9 กม. สามารถแสดงแบบจำลอง Box Model ฝุ่นจากการเจาะรูระเบิด พร้อมทิศทางลมได้ดังรูปที่ 4.2.2-20

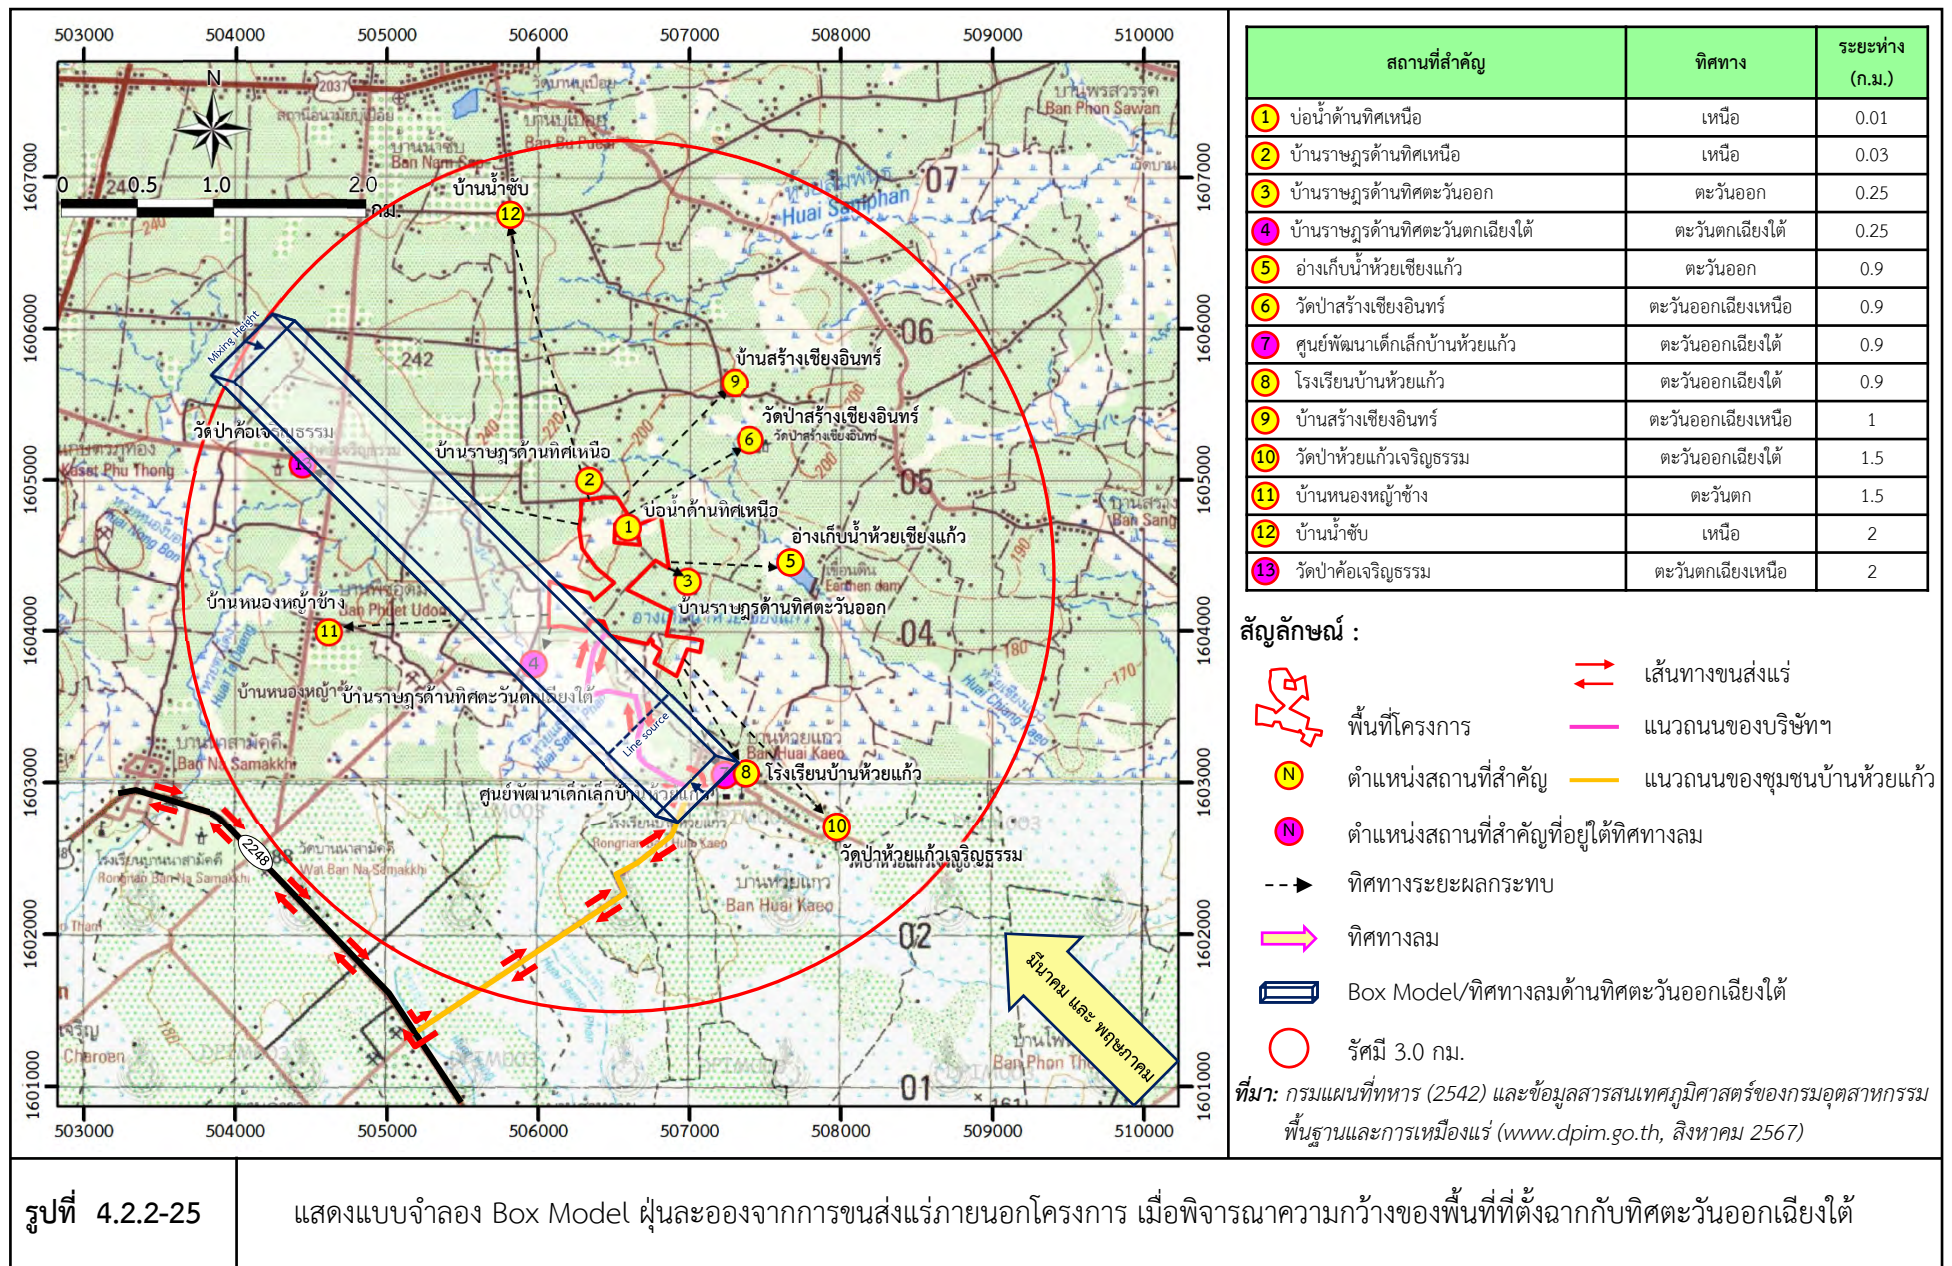
รูปที่ 4.2.2-25

แสดงแบบจำลอง Box Model ฝุ่นละอองจากการขนส่งแร่ภายนอกโครงการ เมื่อพิจารณาความกว้างของพื้นที่ที่ตั้งฉากกับทิศตะวันออกเฉียงใต้

สรุปได้ว่าฝุ่นละอองที่เกิดจากกิจกรรมการขนส่งบนถนนบดอัดแน่นมีค่าฝุ่นละอองรวมเท่ากับ 0.002573 มก./ลบ.ม. และฝุ่นละออง PM-10 เท่ากับ 0.0007697 มก./ลบ.ม. ทั้งนี้ ทางโครงการมีมาตรการในการใช้รถบรรทุกทุกชนิดพรมน้ำบริเวณหน้าเหมืองที่ใช้ในการขนส่งแร่อย่างน้อยวันละ 3-4 ครั้ง หรือมากกว่าในช่วงหน้าแล้งเพื่อลดปัญหาฝุ่นละอองฟุ้งกระจาย โดยพิจารณาความเหมาะสมจากสภาพภูมิอากาศจากการศึกษาคู่มือการลดและกำจัดมลพิษจากฝุ่นในงานเหมืองหินโรงโม่หินและกิจกรรมที่เกี่ยวข้อง คณะวิศวกรรมศาสตร์ จุฬาลงกรณ์, 2542 การจัดให้มีรถบรรทุกพรมน้ำฉีดพรมตามแนวเส้นทางขนส่งแร่อย่างน้อยวันละ 3-4 ครั้ง หรือขึ้นอยู่กับความชื้นในบรรยากาศในแต่ละวัน โดยน้ำที่ใช้ในการลดปริมาณฝุ่นละอองมาจากแหล่งน้ำภายในพื้นที่โครงการที่ได้รับกวนแหล่งน้ำจากชุมชนแต่อย่างใด ซึ่งจะช่วยลดปริมาณการฟุ้งกระจายของฝุ่นละอองได้ถึงร้อยละ 50 ทำให้ช่วยลดผลกระทบจากกิจกรรมนี้ได้เป็นอย่างดี ดังนั้น TSP ความเข้มข้นจะลดลงเหลือ 0.001287 มก./ลบ.ม. และ PM-10 ความเข้มข้นจะลดลงเหลือ 0.0003849 มก./ลบ.ม.

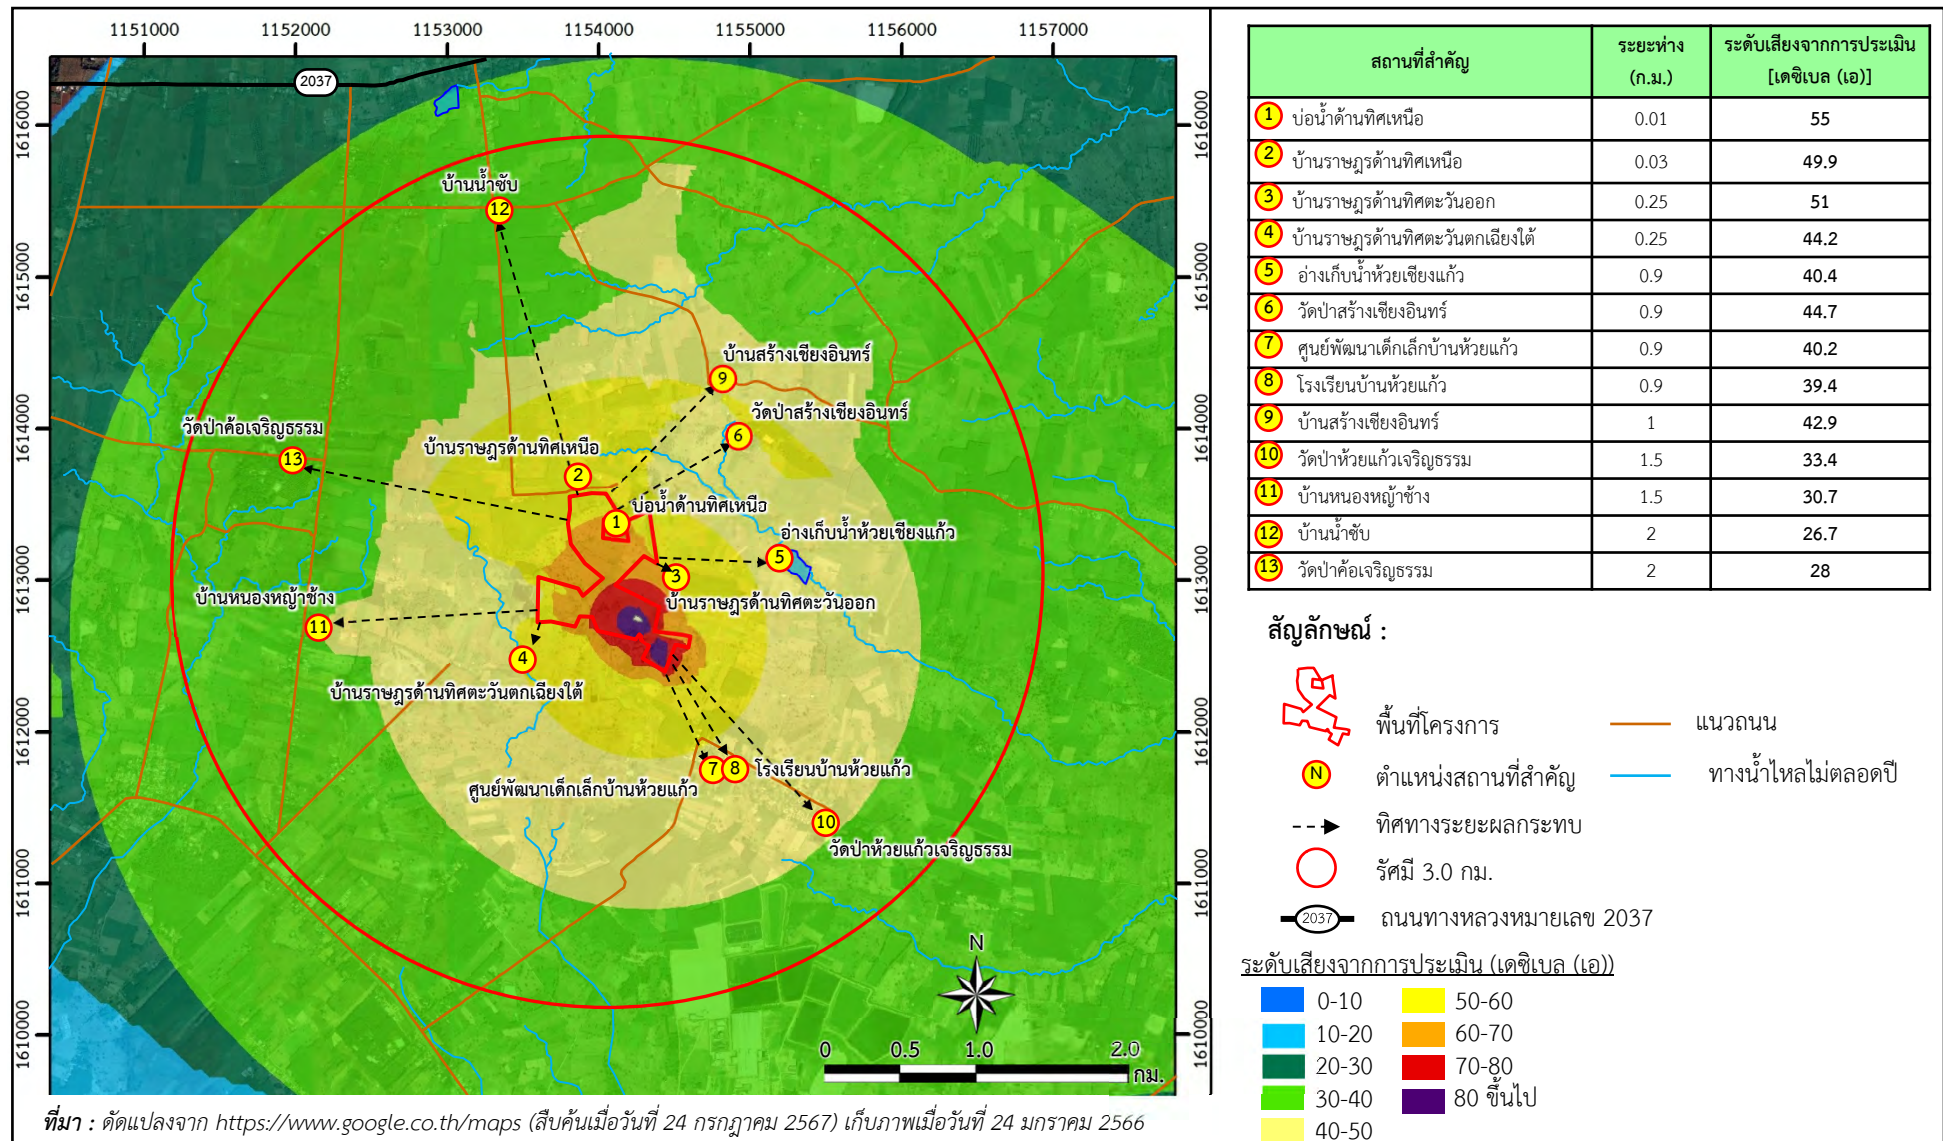
รูปที่ 4.2.3-1

การประเมินผลกระทบด้านเสียงจากแบบจำลองทางคณิตศาสตร์จากโปรแกรม iNoise 2024 เมื่อสิ้นสุดการทำเหมืองปีที่ 1
