3) การจัดการเปลือกดินเศษหินที่เกิดขึ้นจากการทำเหมือง

4.2.2 ผลกระทบด้านคุณภาพอากาศ

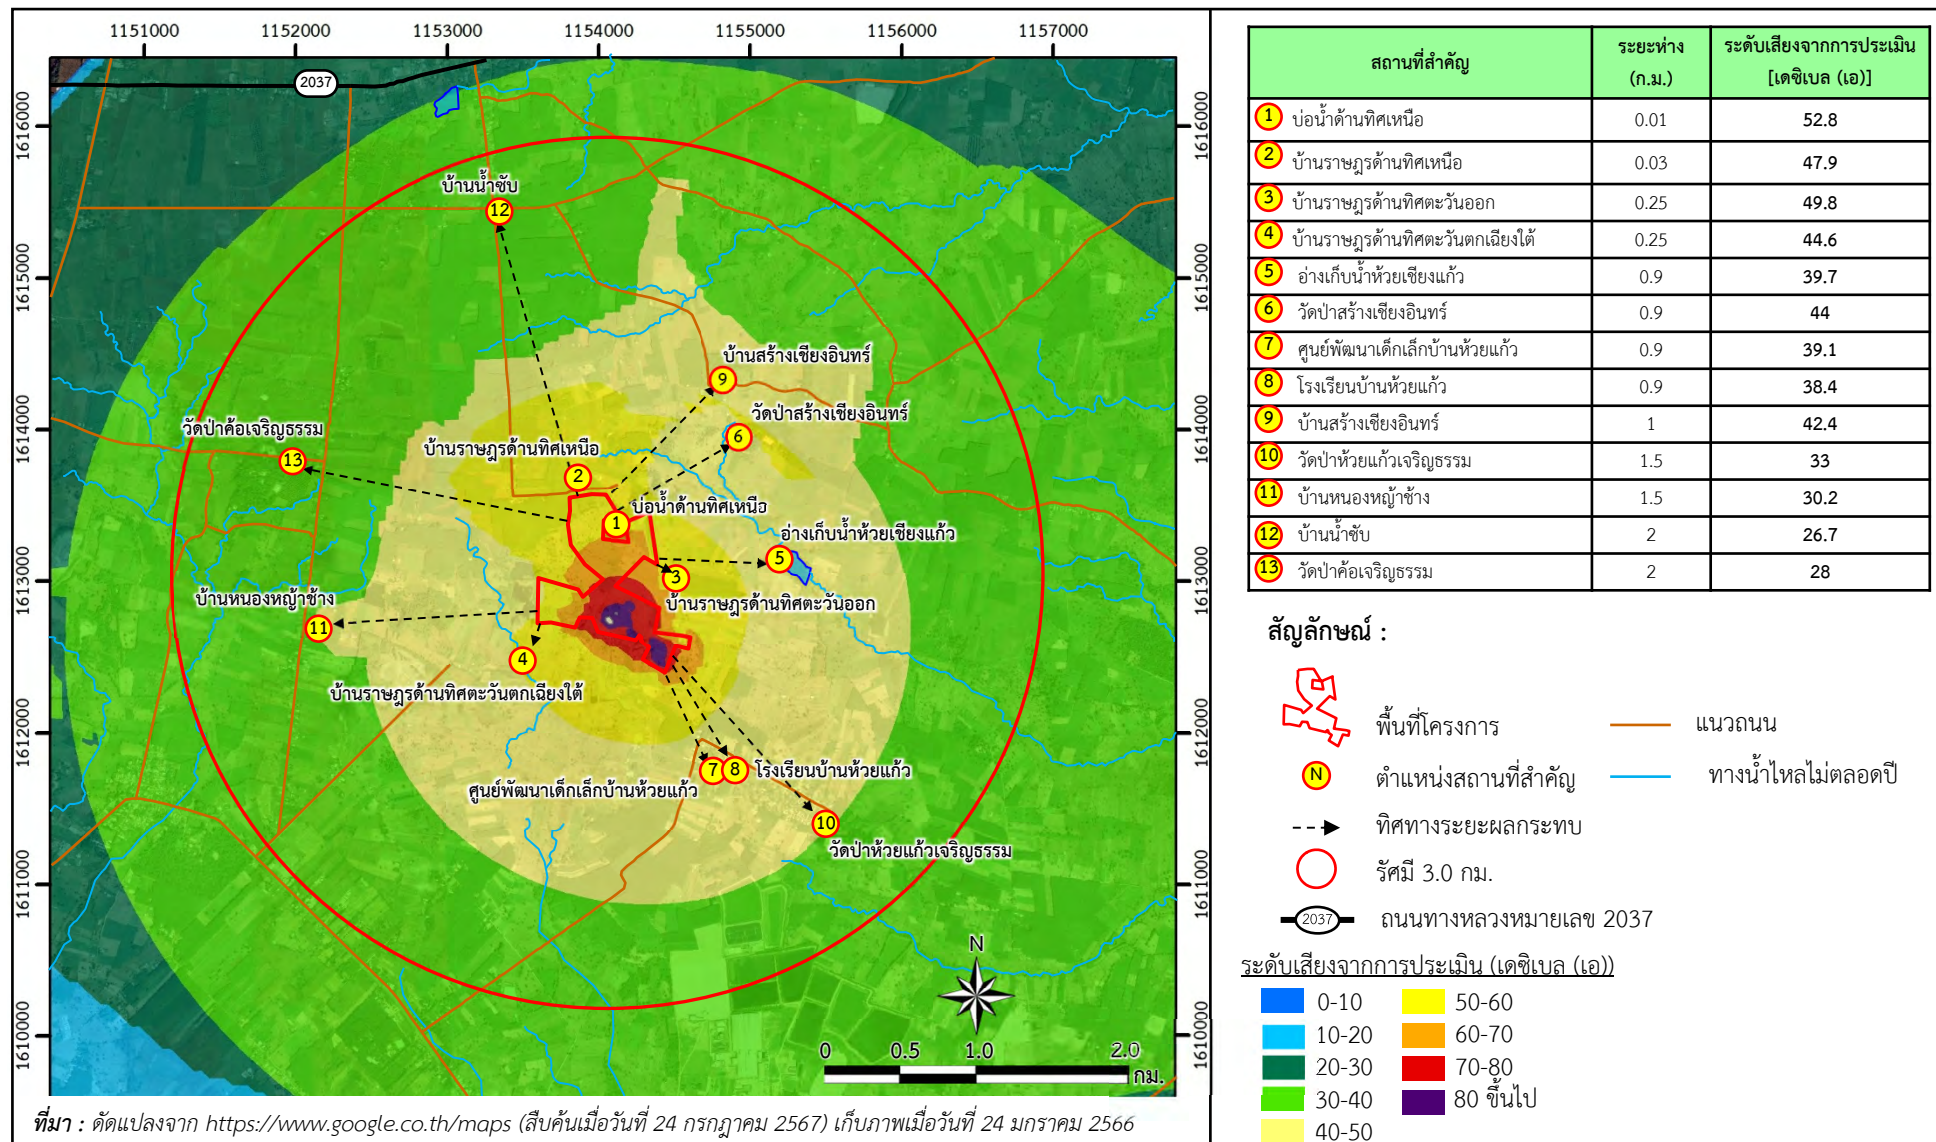
รูปที่ 4.2.3-2

การประเมินผลกระทบด้านเสียงจากแบบจำลองทางคณิตศาสตร์จากโปรแกรม iNoise 2024 เมื่อสิ้นสุดการทำเหมืองปีที่ 2

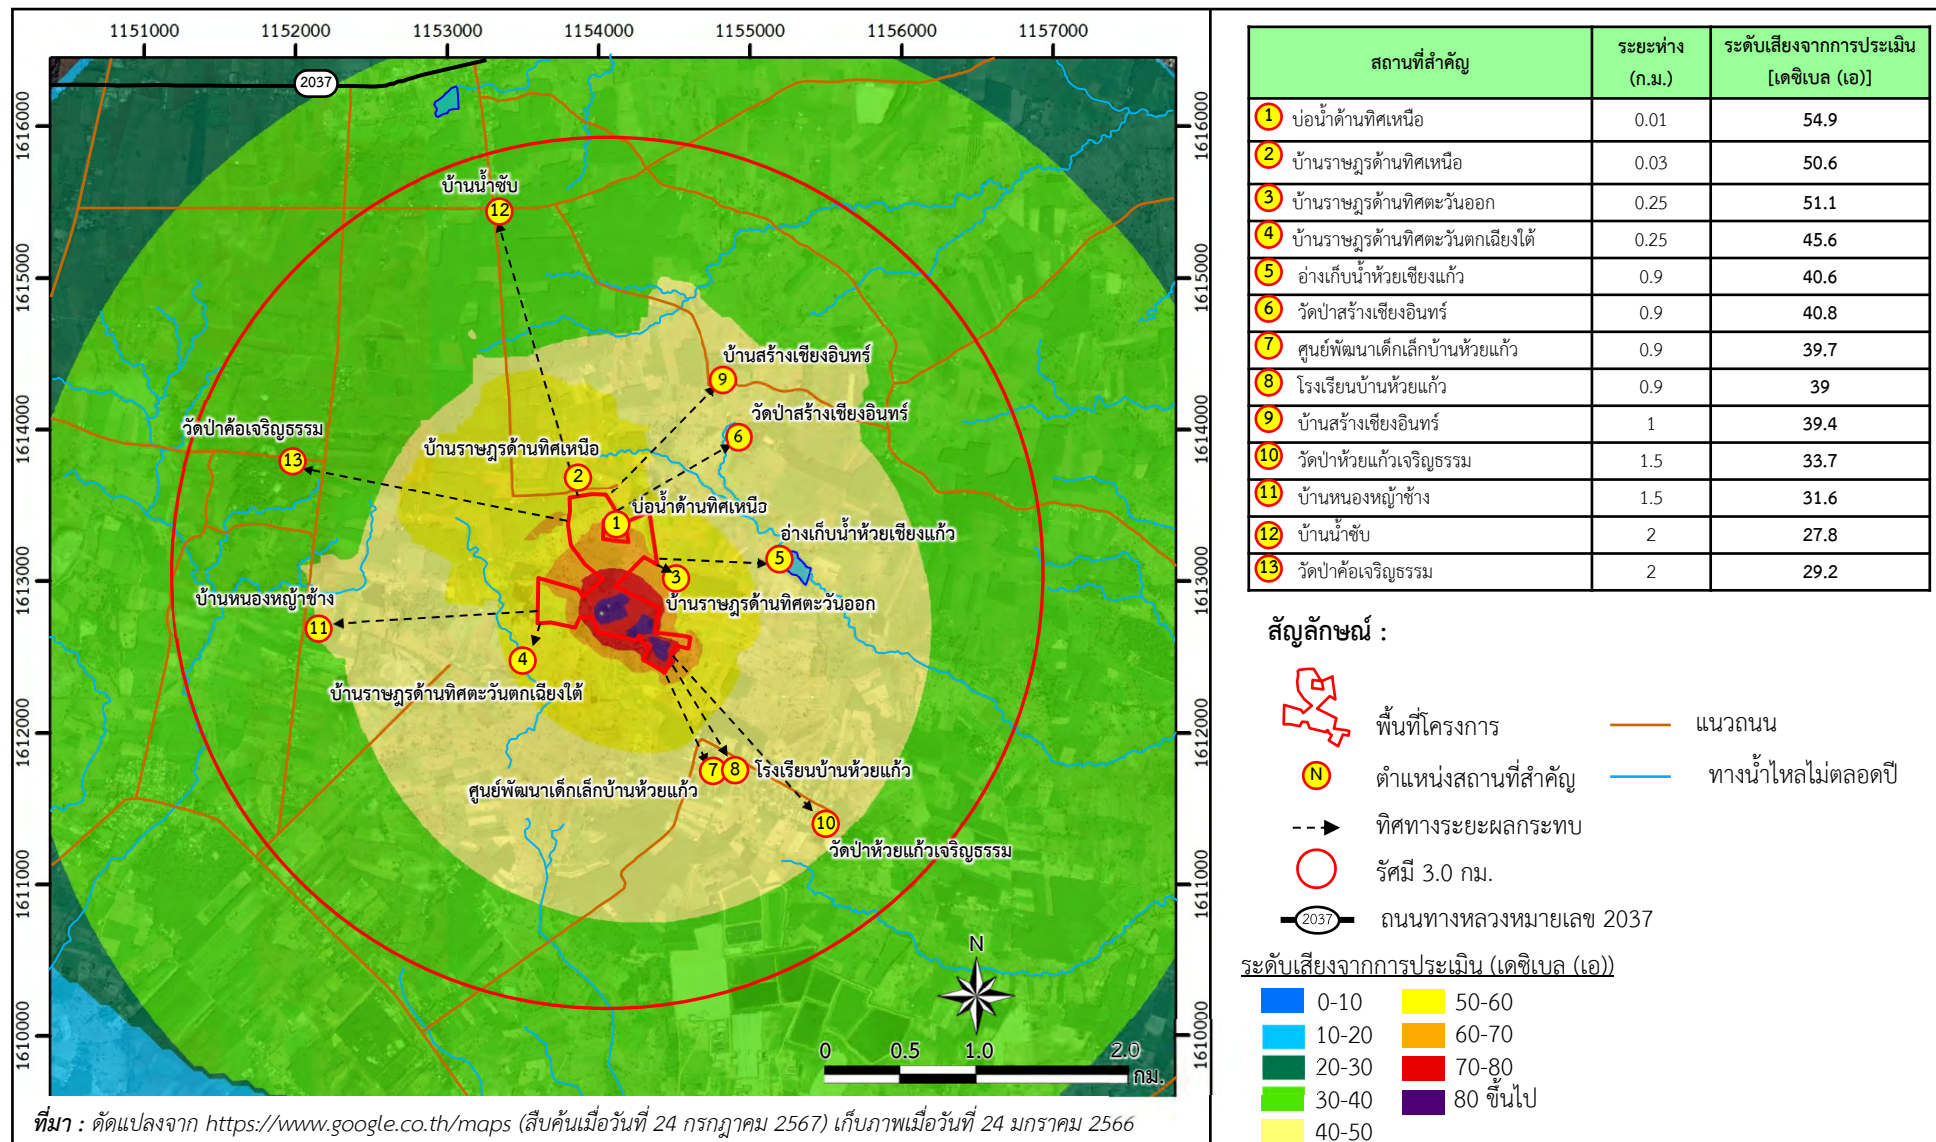
รูปที่ 4.2.3-3

การประเมินผลกระทบด้านเสียงจากแบบจำลองทางคณิตศาสตร์จากโปรแกรม iNoise 2024 เมื่อสิ้นสุดการทำเหมืองปีที่ 3

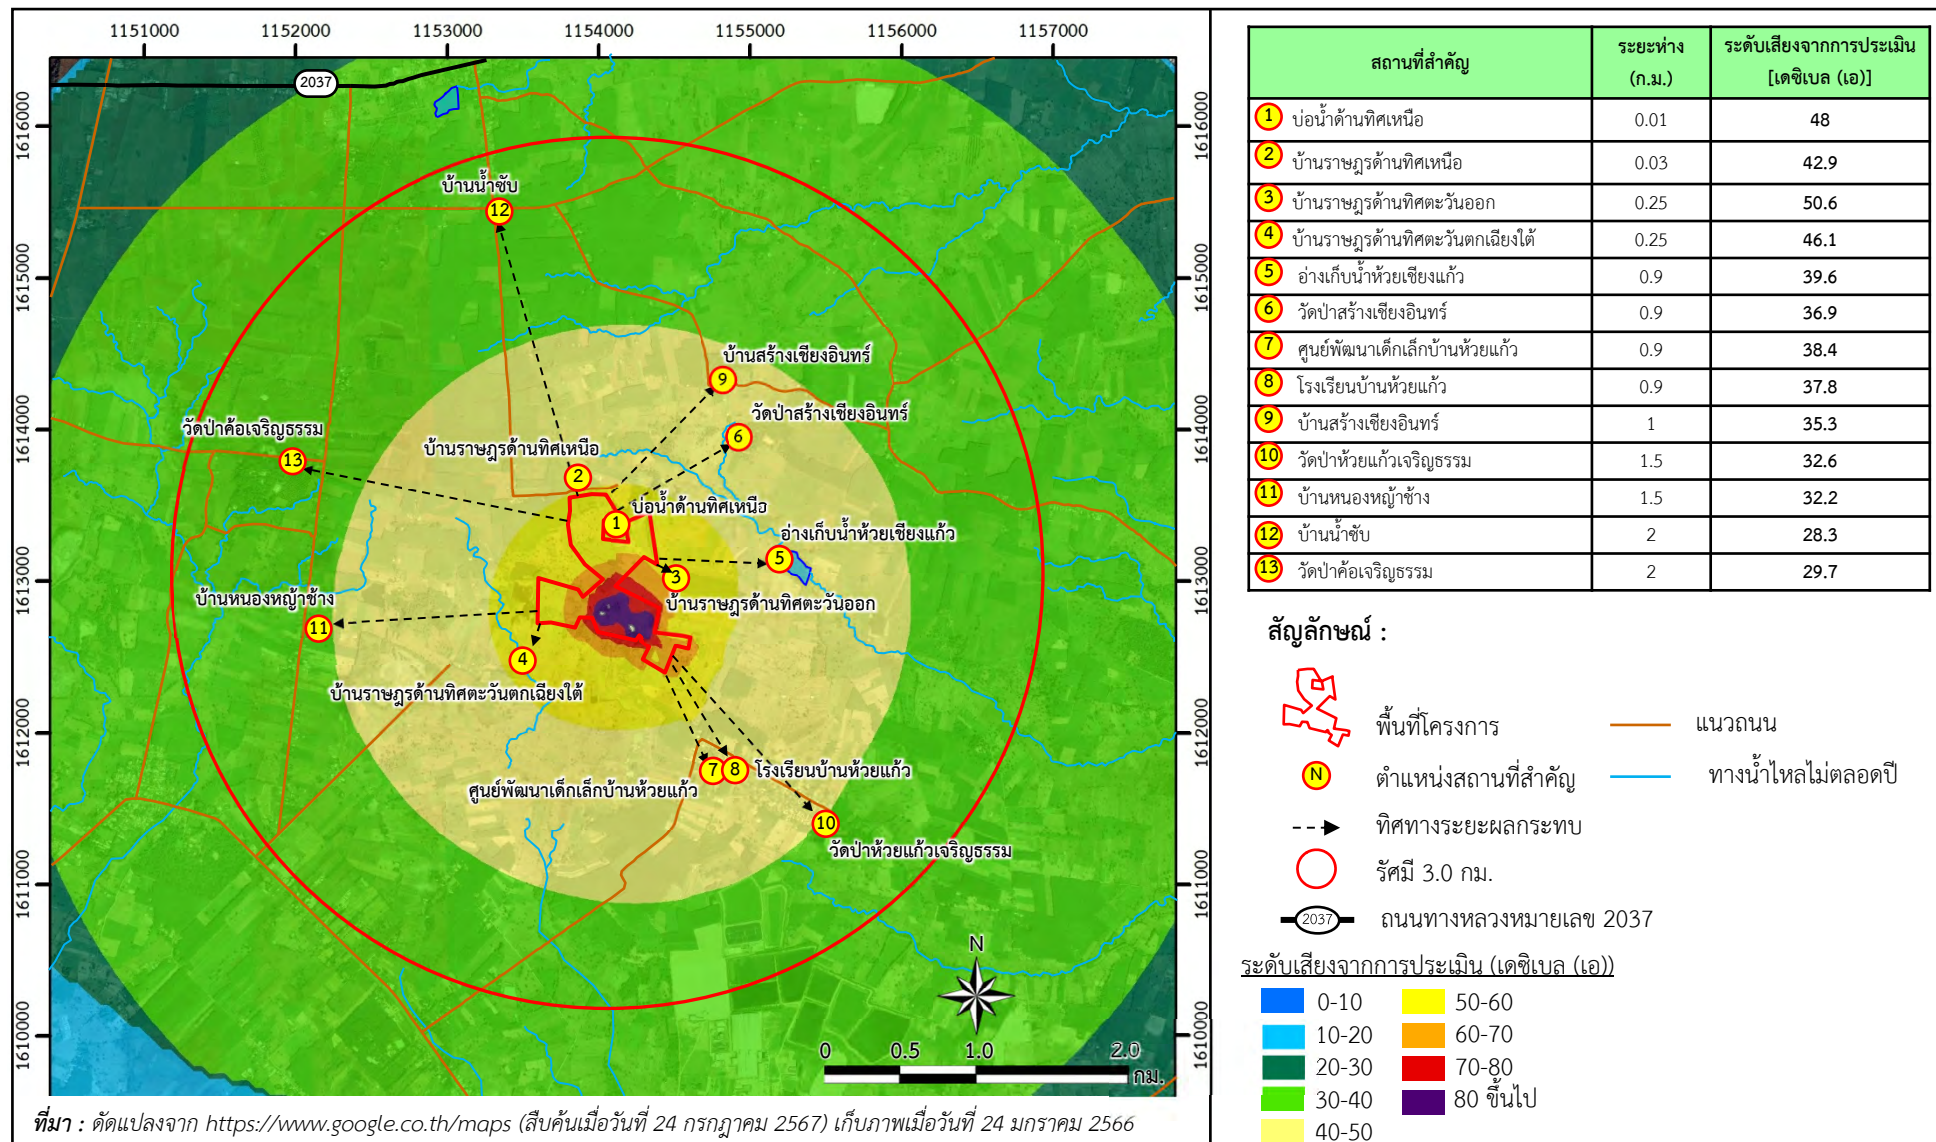
รูปที่ 4.2.3-4

การประเมินผลกระทบด้านเสียงจากแบบจำลองทางคณิตศาสตร์จากโปรแกรม iNoise 2024 เมื่อสิ้นสุดการทำเหมืองปีที่ 4-6

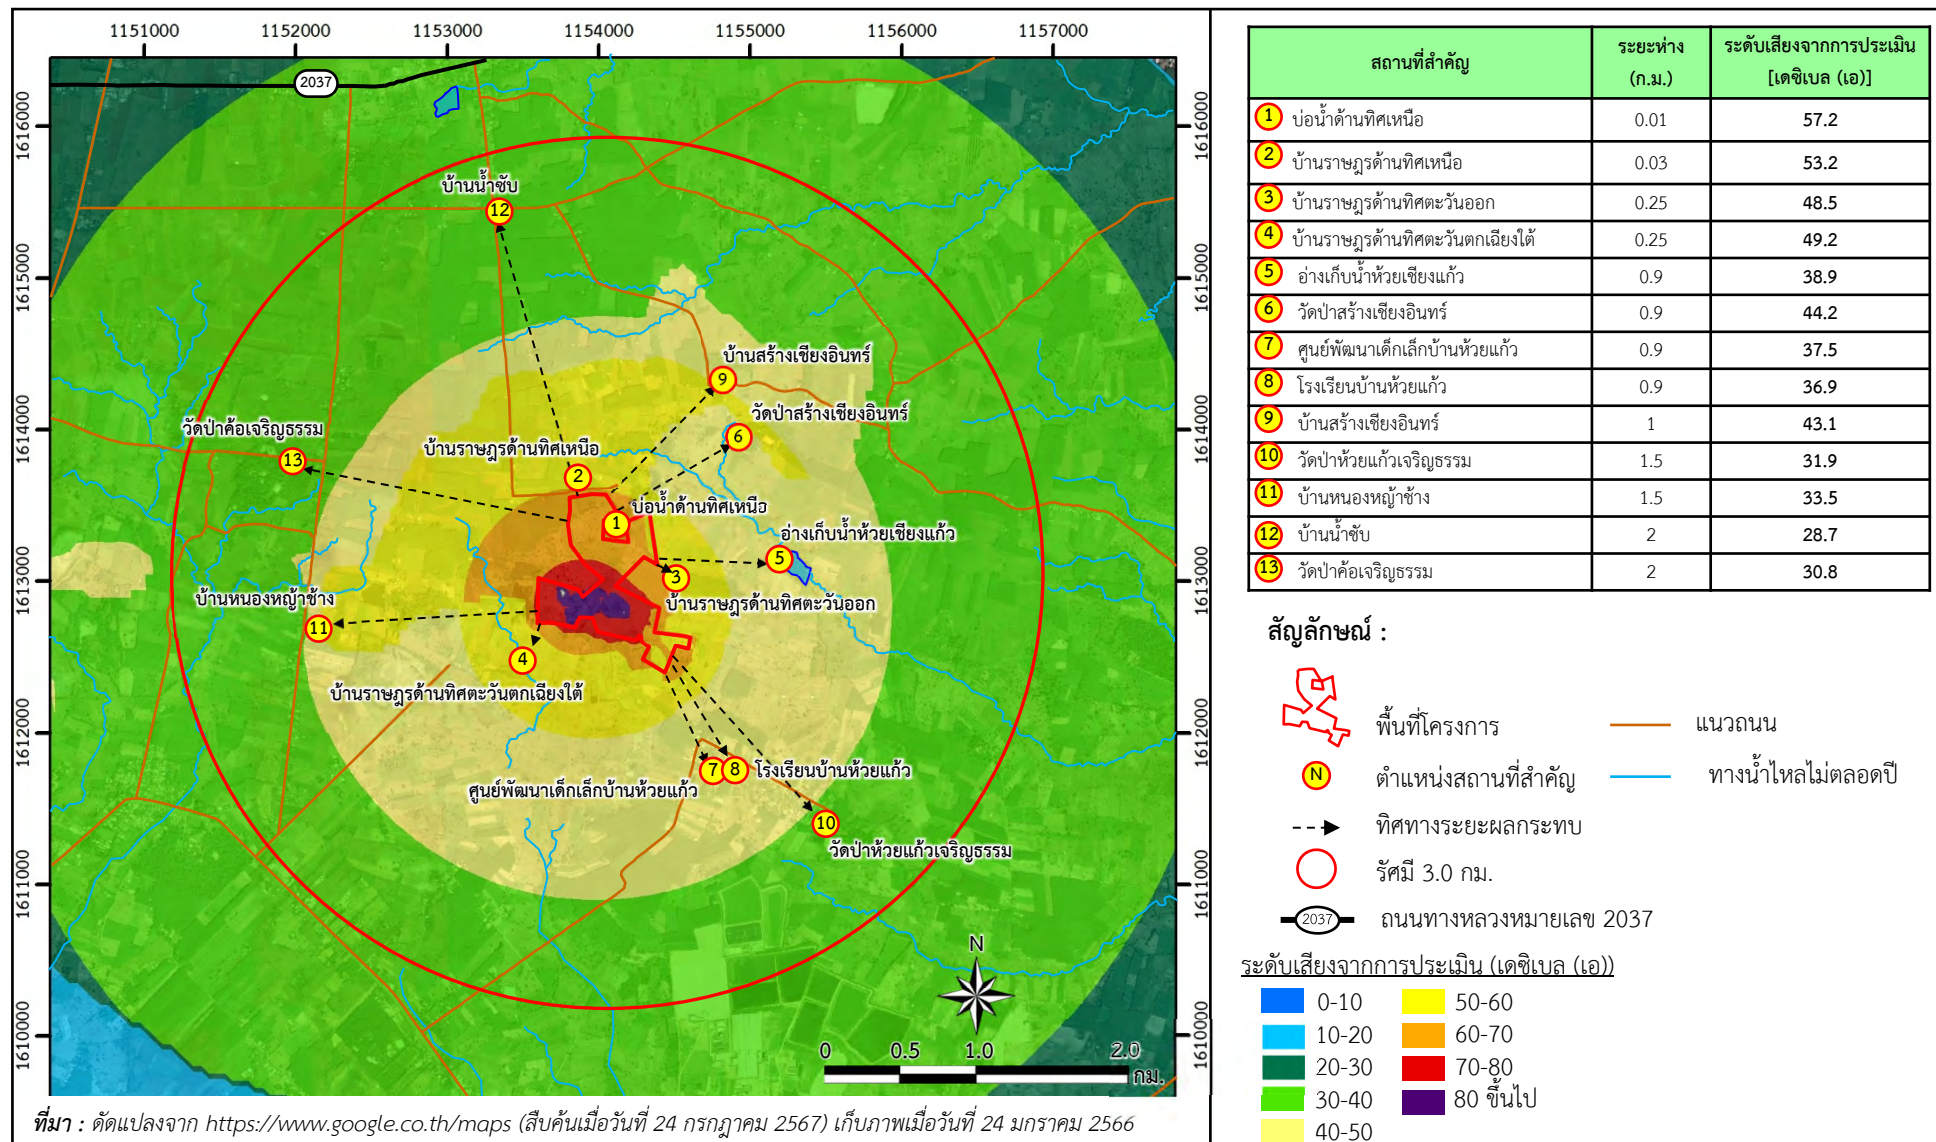
รูปที่ 4.2.3-5

การประเมินผลกระทบด้านเสียงจากแบบจำลองทางคณิตศาสตร์จากโปรแกรม iNoise 2024 เมื่อสิ้นสุดการทำเหมืองปีที่ 7-9

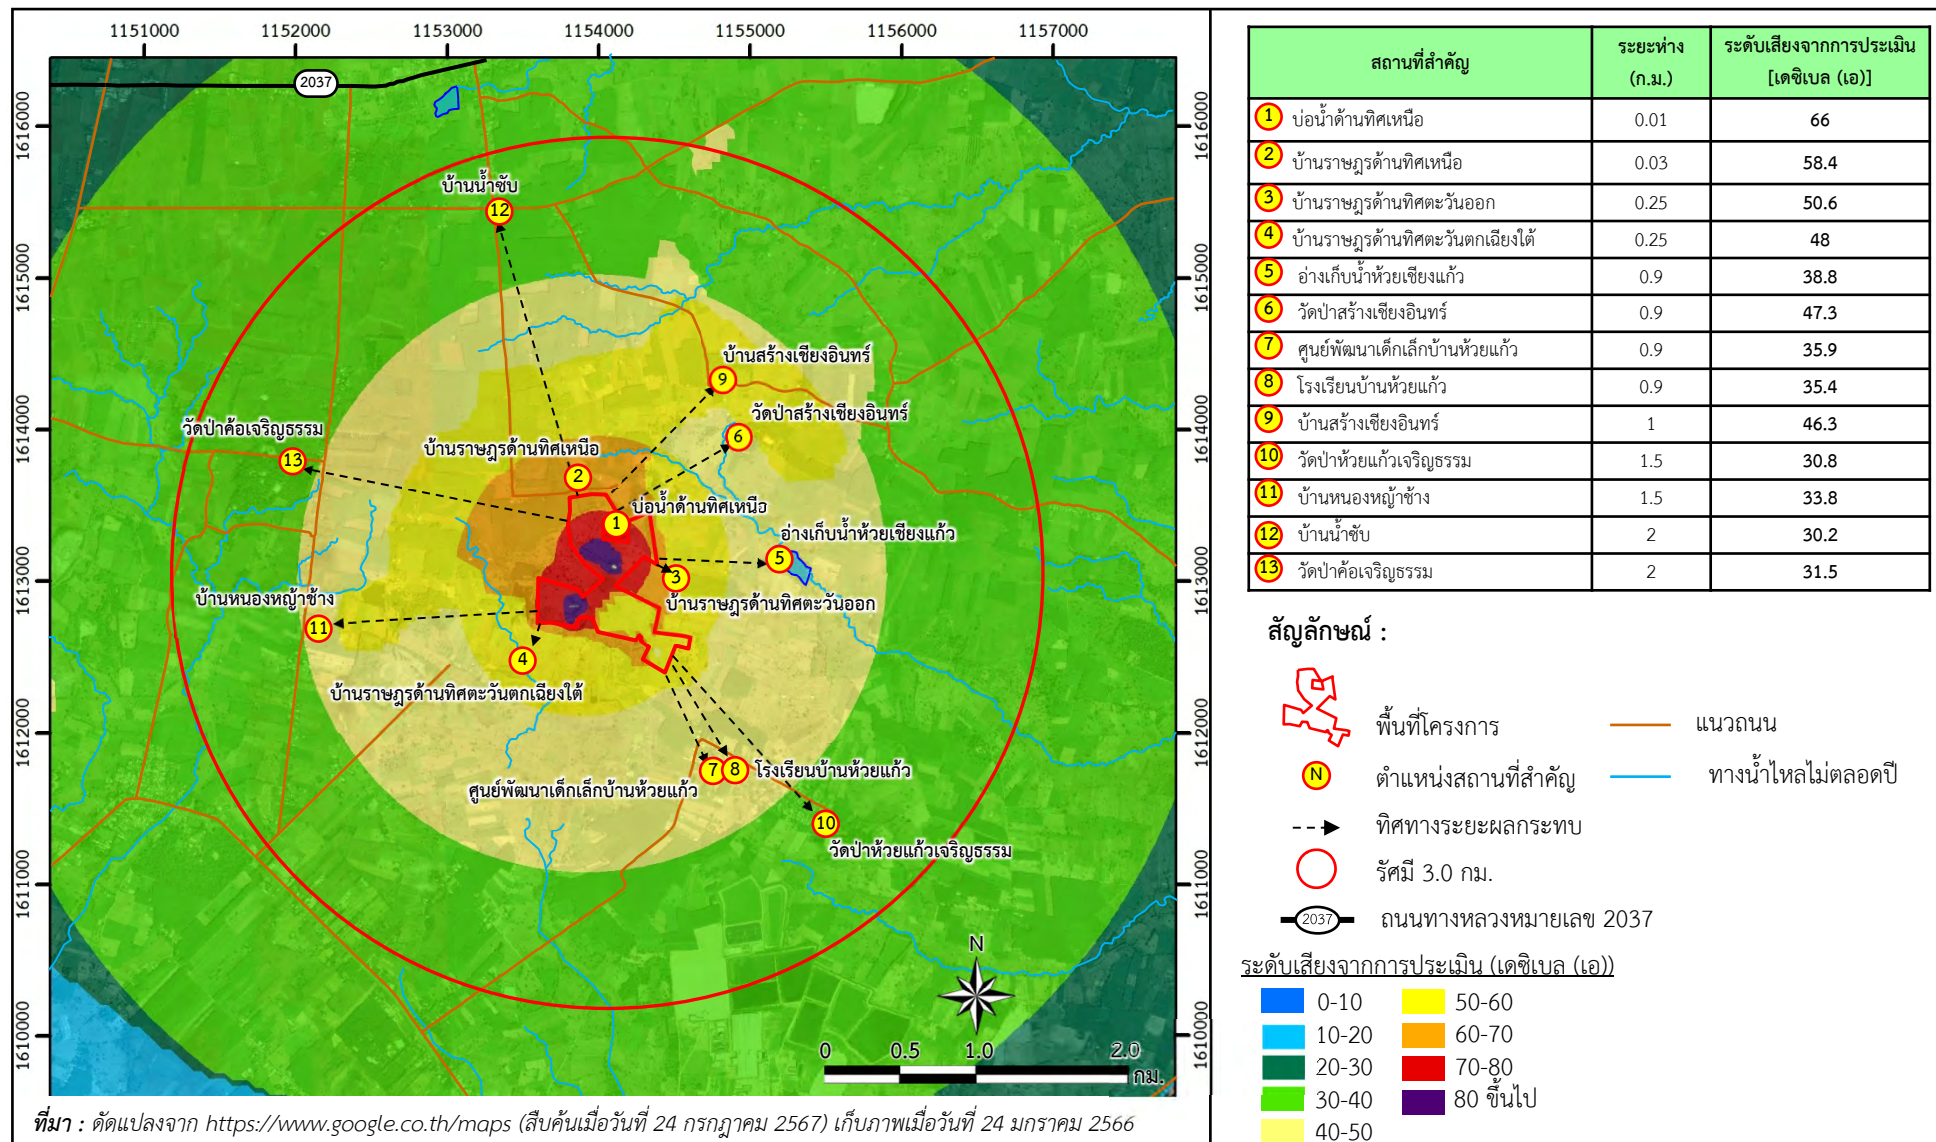
รูปที่ 4.2.3-6

การประเมินผลกระทบด้านเสียงจากแบบจำลองทางคณิตศาสตร์จากโปรแกรม iNoise 2024 เมื่อสิ้นสุดการทำเหมืองปีที่ 10-12

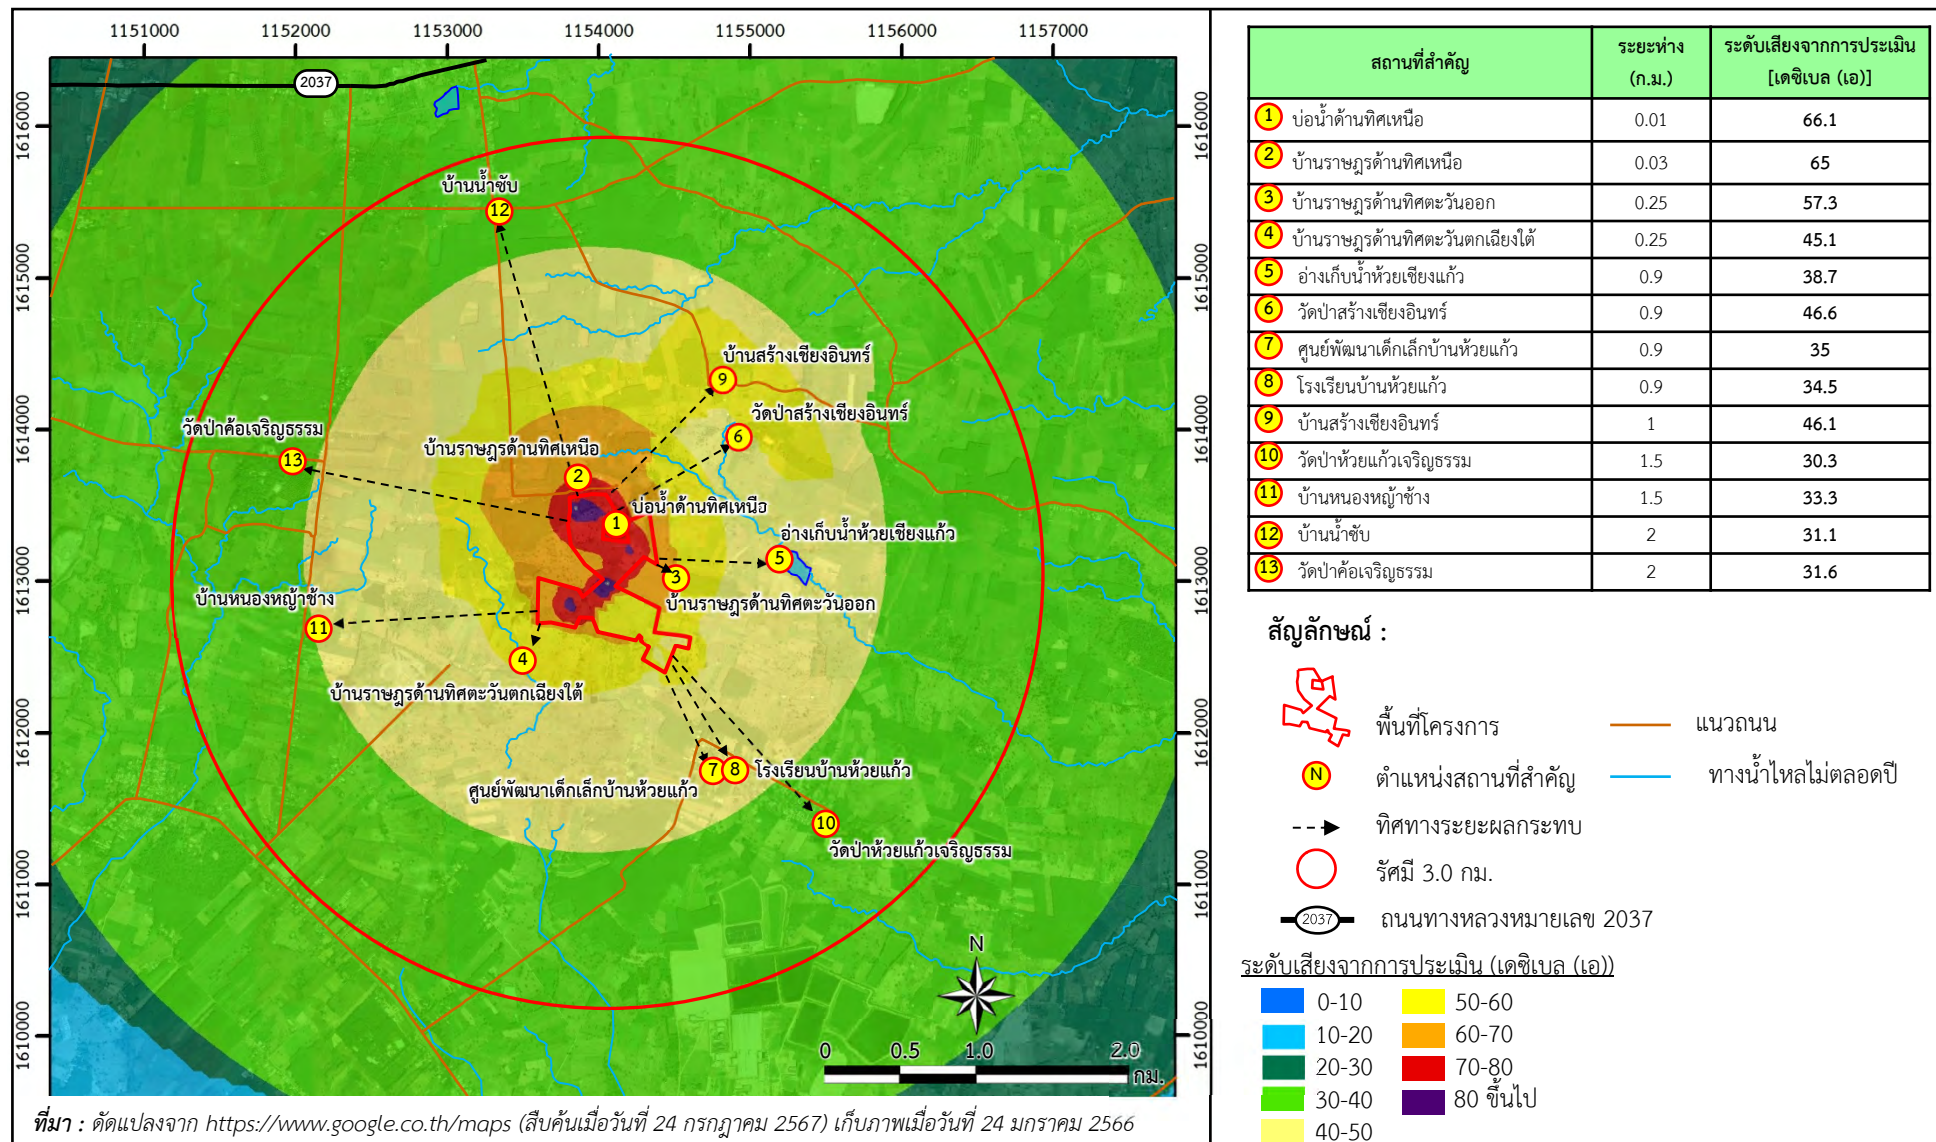
รูปที่ 4.2.3-7

การประเมินผลกระทบด้านเสียงจากแบบจำลองทางคณิตศาสตร์จากโปรแกรม iNoise 2024 เมื่อสิ้นสุดการทำเหมืองปีที่ 13-15

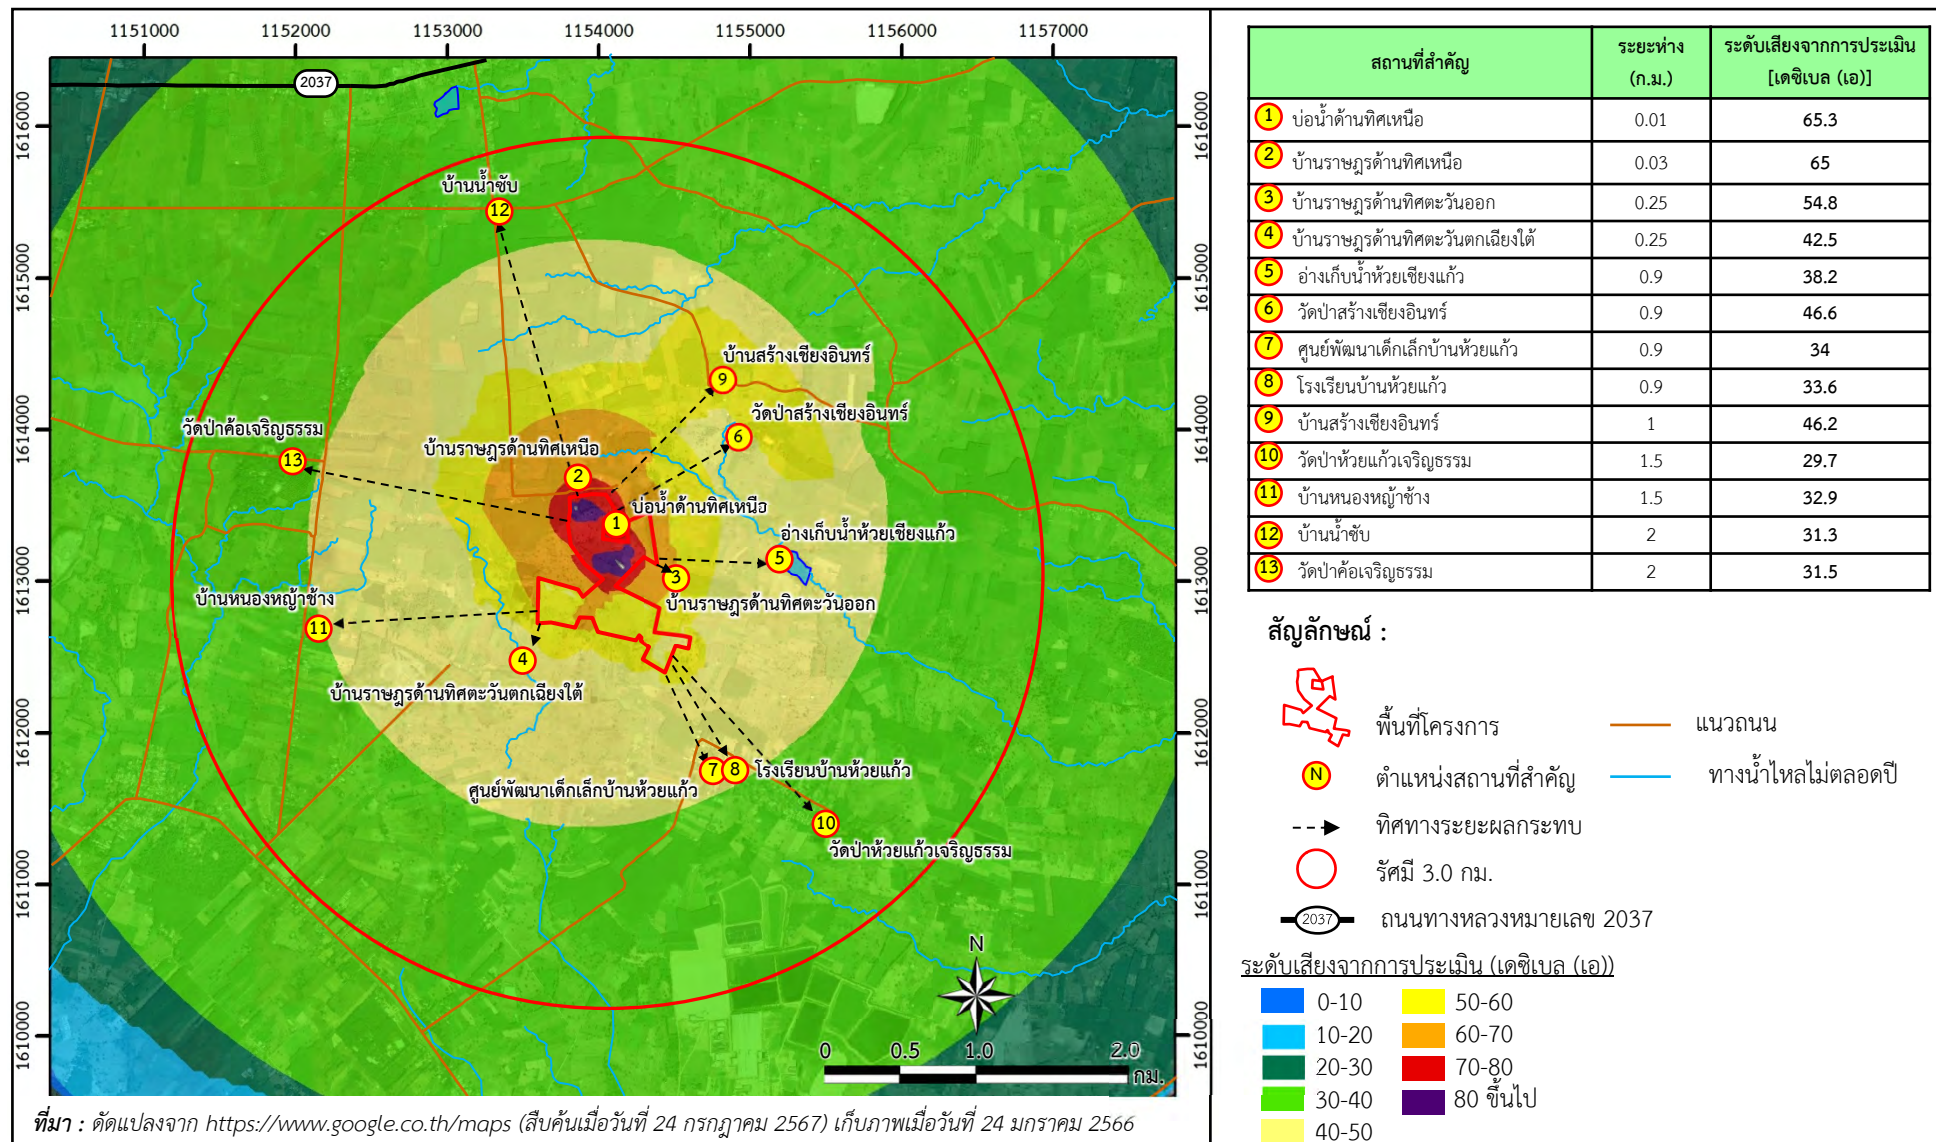
รูปที่ 4.2.3-8

การประเมินผลกระทบด้านเสียงจากแบบจำลองทางคณิตศาสตร์จากโปรแกรม iNoise 2024 เมื่อสิ้นสุดการทำเหมืองปีที่ 16-18

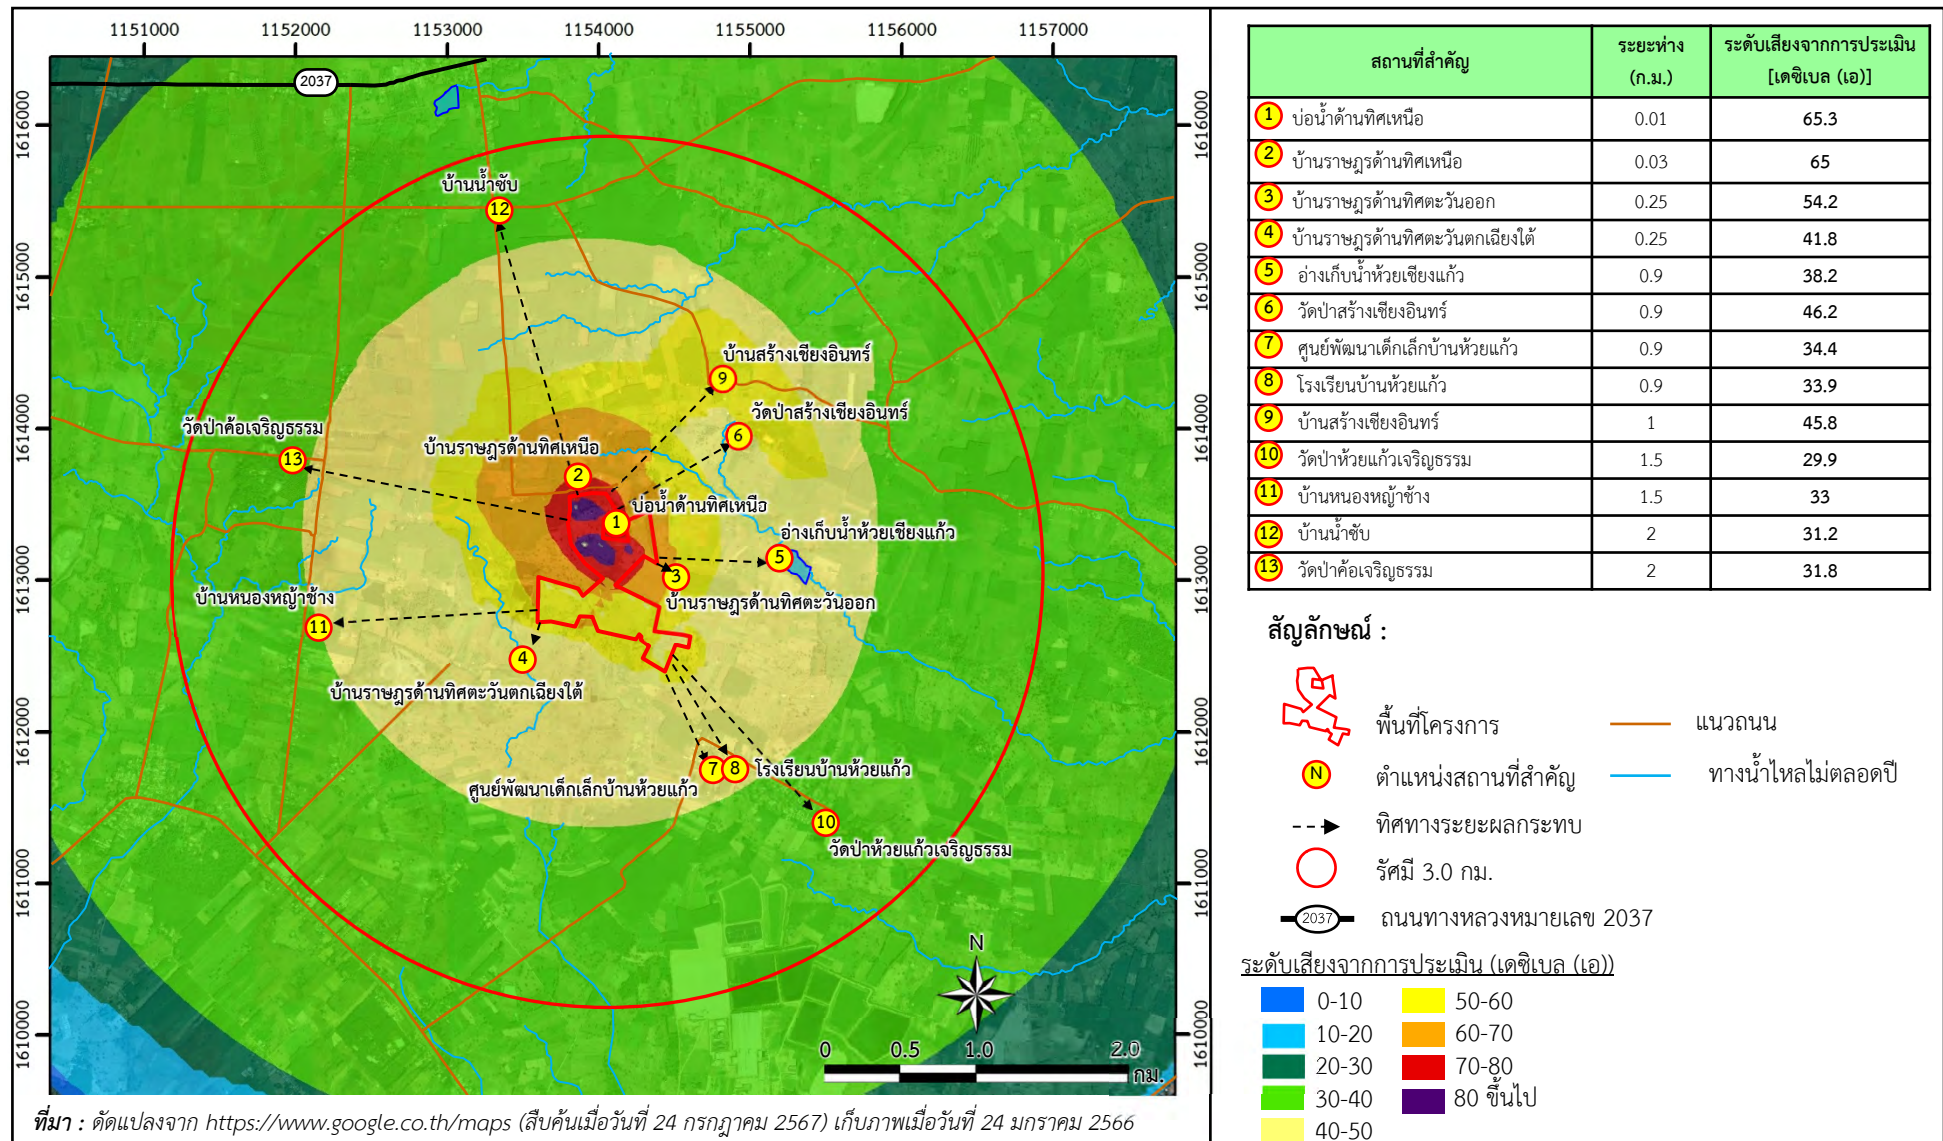
รูปที่ 4.2.3-9

การประเมินผลกระทบด้านเสียงจากแบบจำลองทางคณิตศาสตร์จากโปรแกรม iNoise 2024 เมื่อสิ้นสุดการทำเหมืองปีที่ 19-21

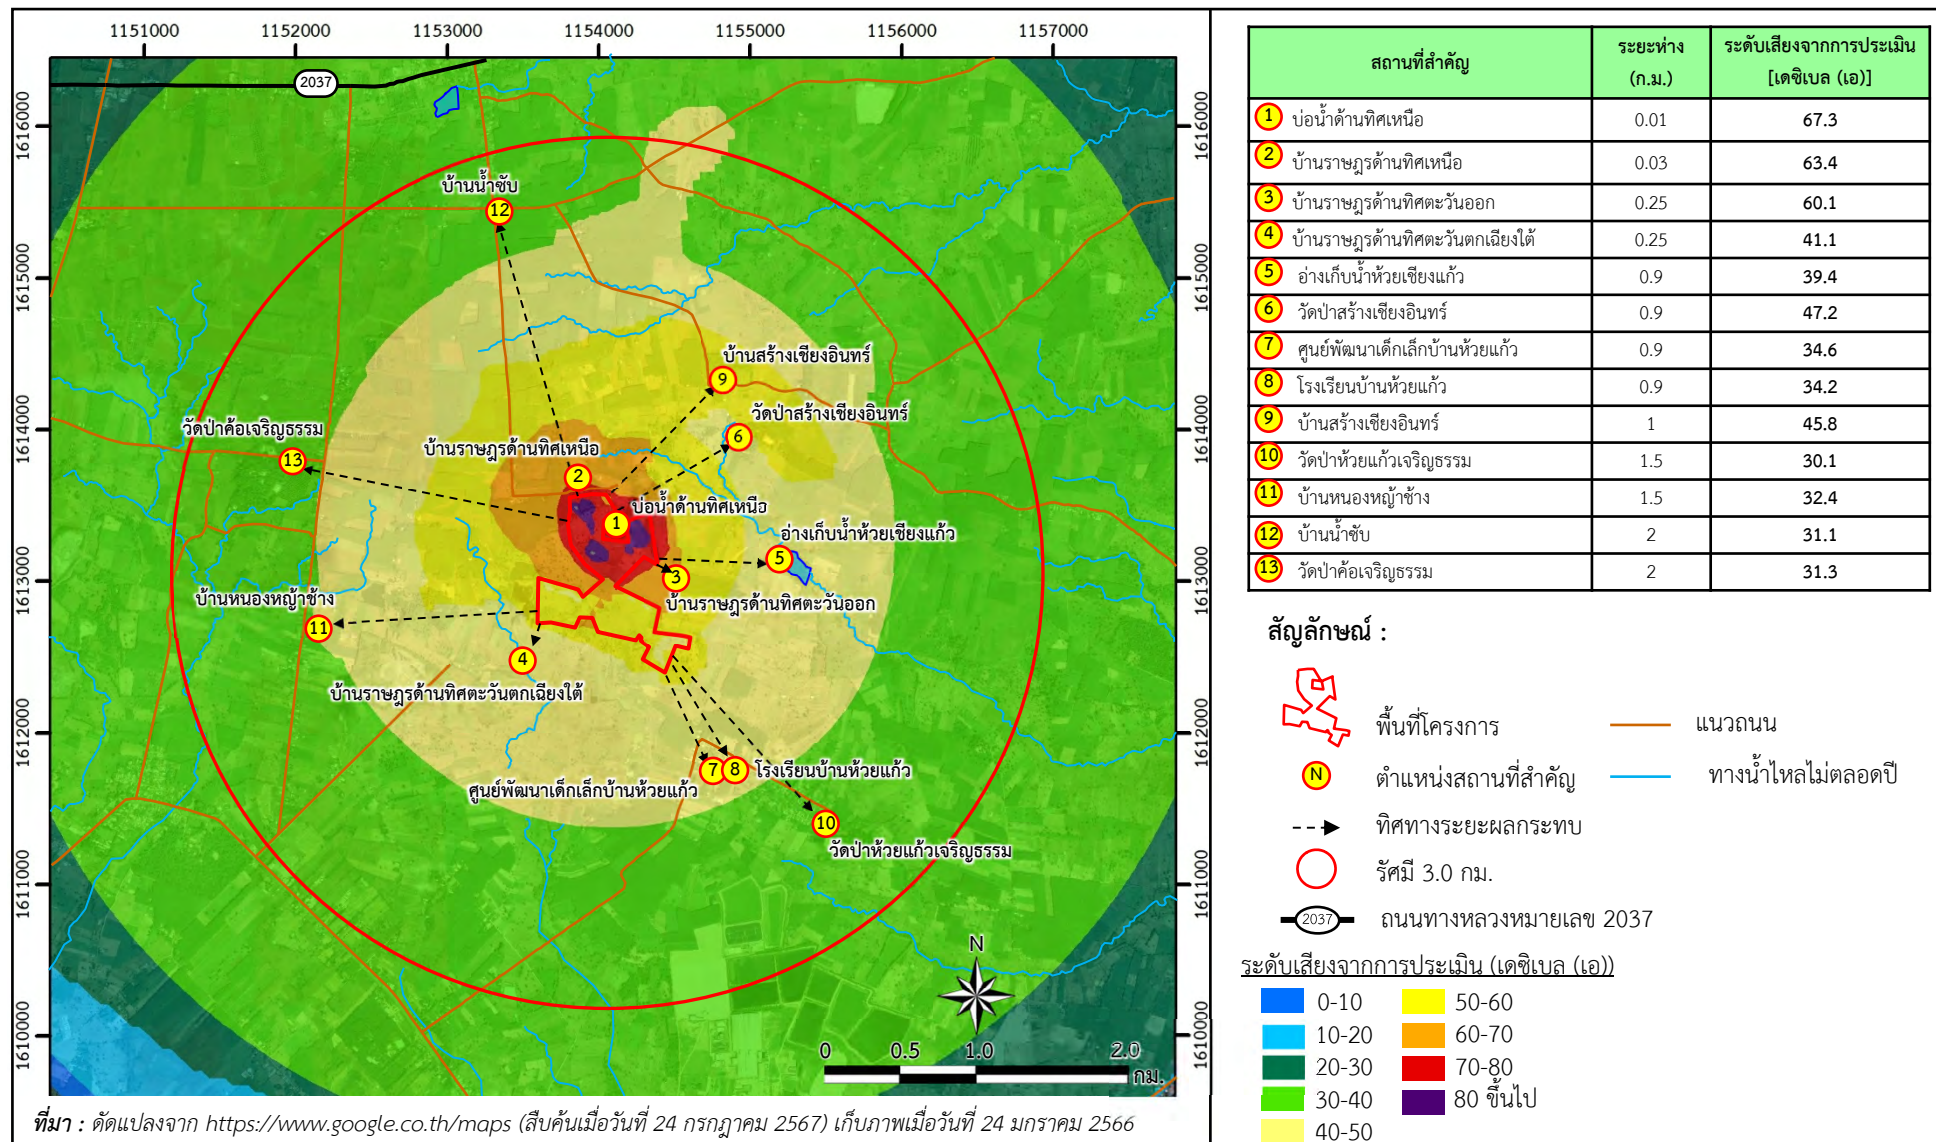
รูปที่ 4.2.3-10

การประเมินผลกระทบด้านเสียงจากแบบจำลองทางคณิตศาสตร์จากโปรแกรม iNoise 2024 เมื่อสิ้นสุดการทำเหมืองปีที่ 22-24

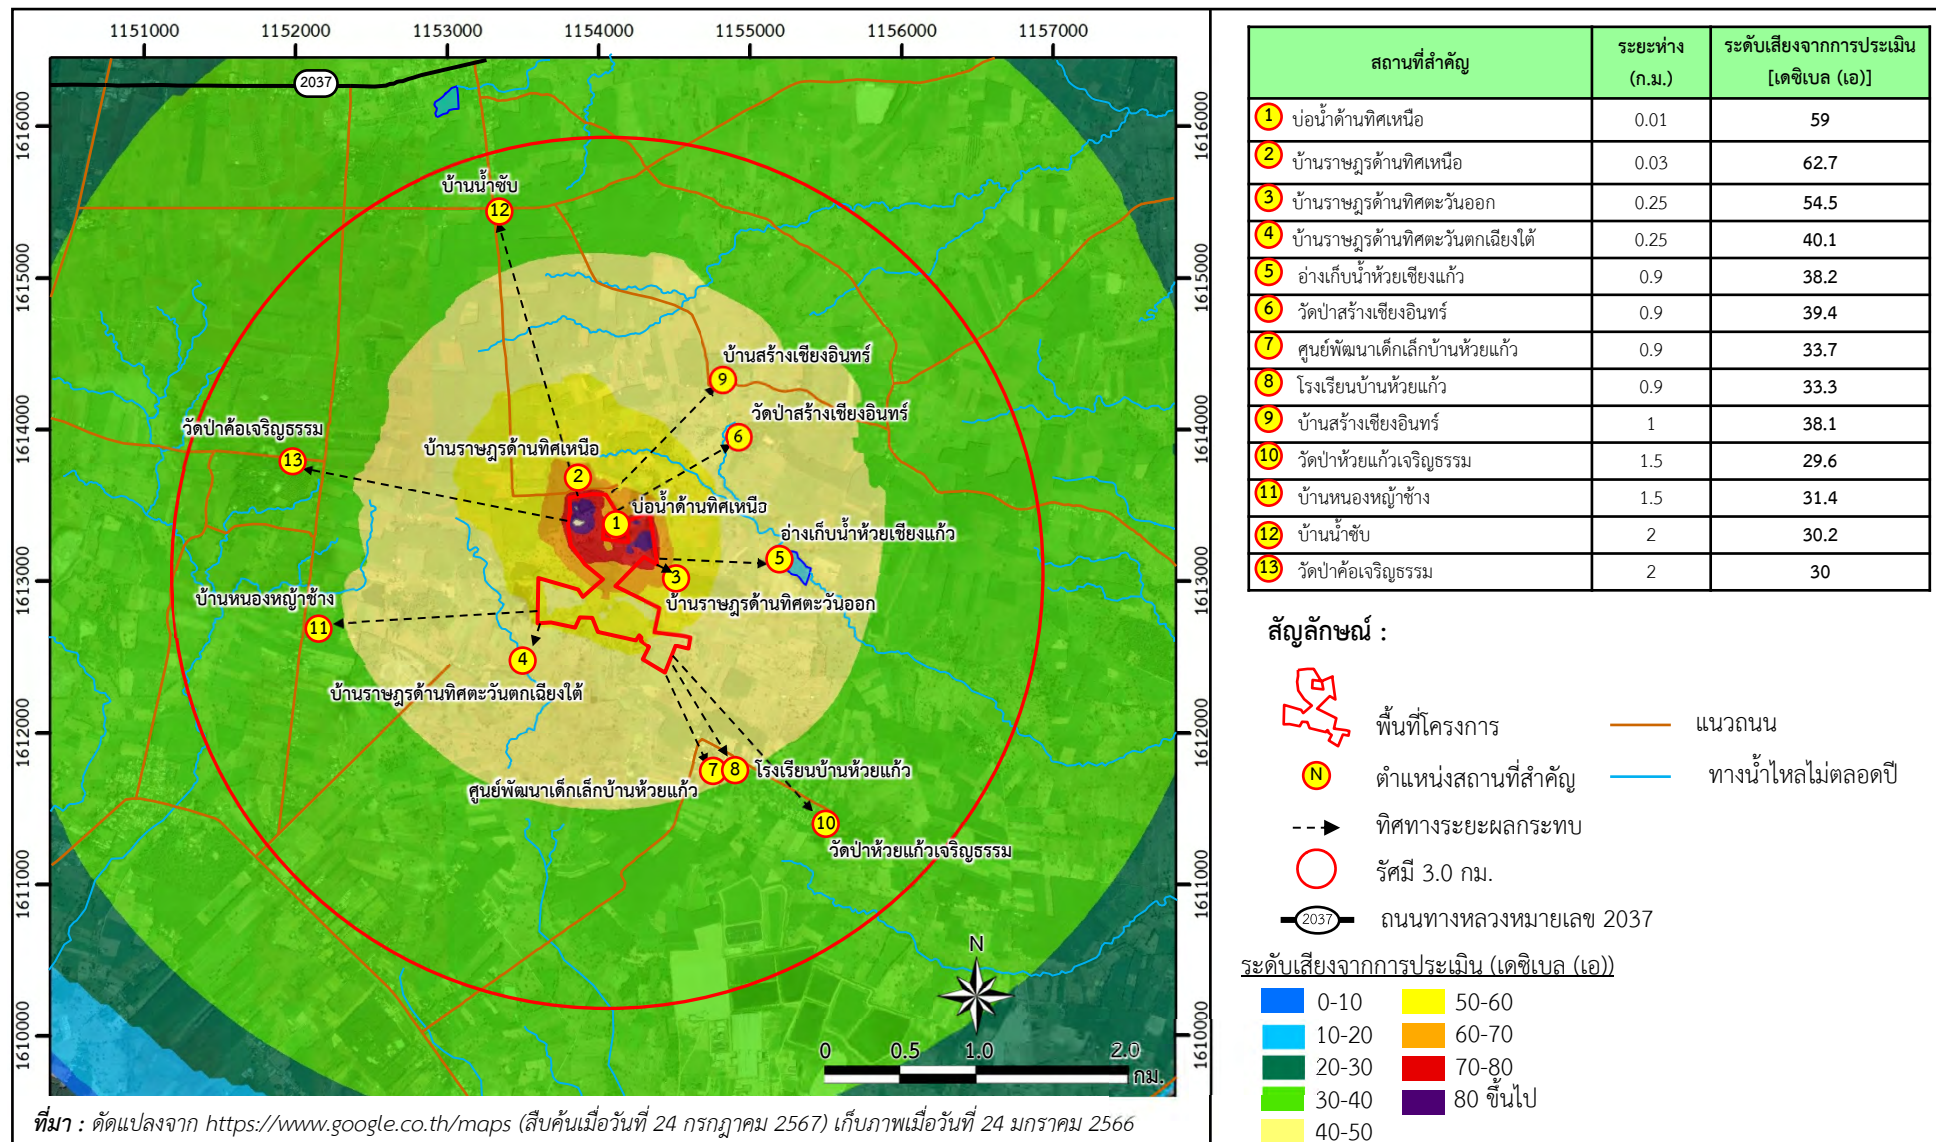
รูปที่ 4.2.3-11

การประเมินผลกระทบด้านเสียงจากแบบจำลองทางคณิตศาสตร์จากโปรแกรม iNoise 2024 เมื่อสิ้นสุดการทำเหมืองปีที่ 25-27
