3) การจัดการเปลือกดินเศษหินที่เกิดขึ้นจากการทำเหมือง

4.2.2 ผลกระทบด้านคุณภาพอากาศ

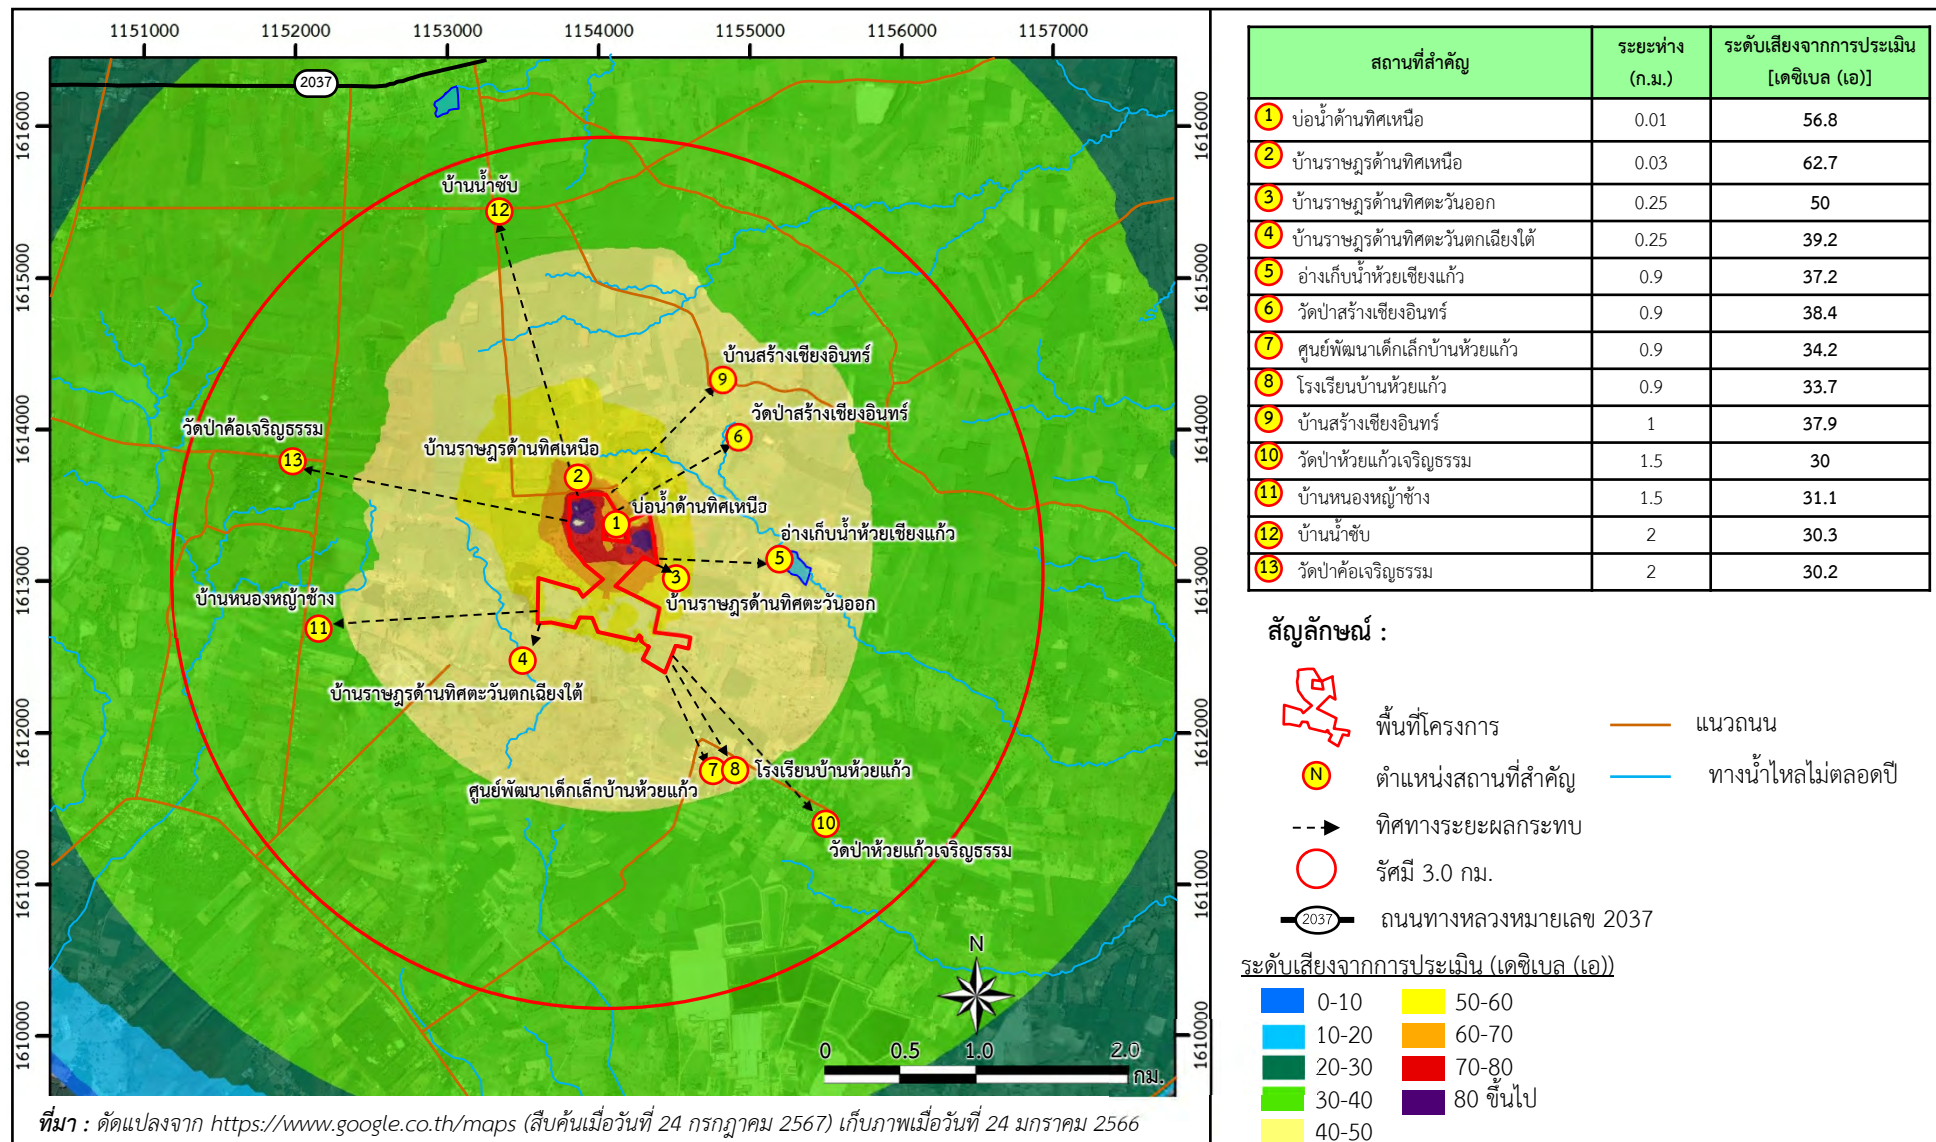
รูปที่ 4.2.3-12

การประเมินผลกระทบด้านเสียงจากแบบจำลองทางคณิตศาสตร์จากโปรแกรม iNoise 2024 เมื่อสิ้นสุดการทำเหมืองปีที่ 28-30

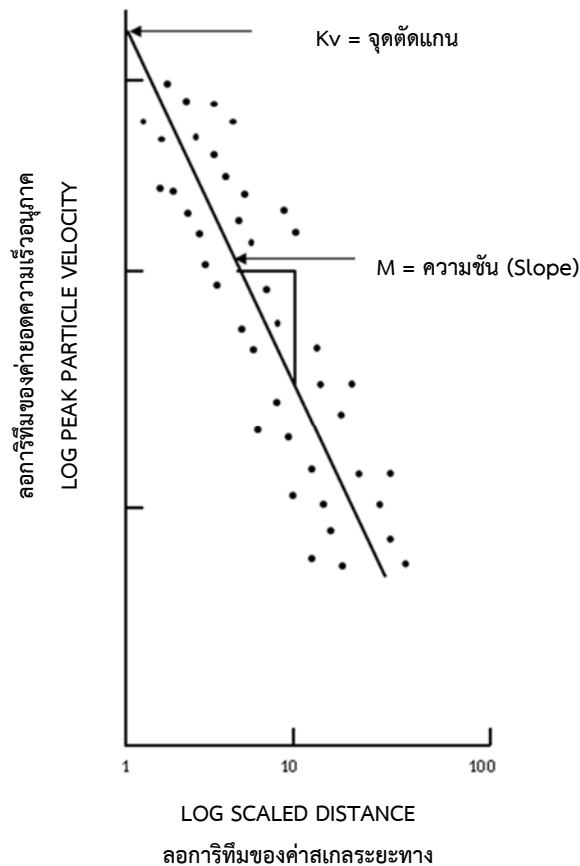
รูปที่ 4.2.4-1 การประเมินผลจากการตรวจวัดค่าความเร่งอนุภาคกับค่าสเกลระยะทาง

จากสมการสามารถหาความเร่งอนุภาคสูงสุดจากการระเบิดหน้าเหมืองที่ระยะต่างๆ เพื่อเปรียบเทียบกับเกณฑ์ผลกระทบความเสียหายจากการใช้วัตถุระเบิดจากหน้าเหมืองของโครงการ โดยมีข้อมูลที่สำคัญของการประเมินผลกระทบดังนี้

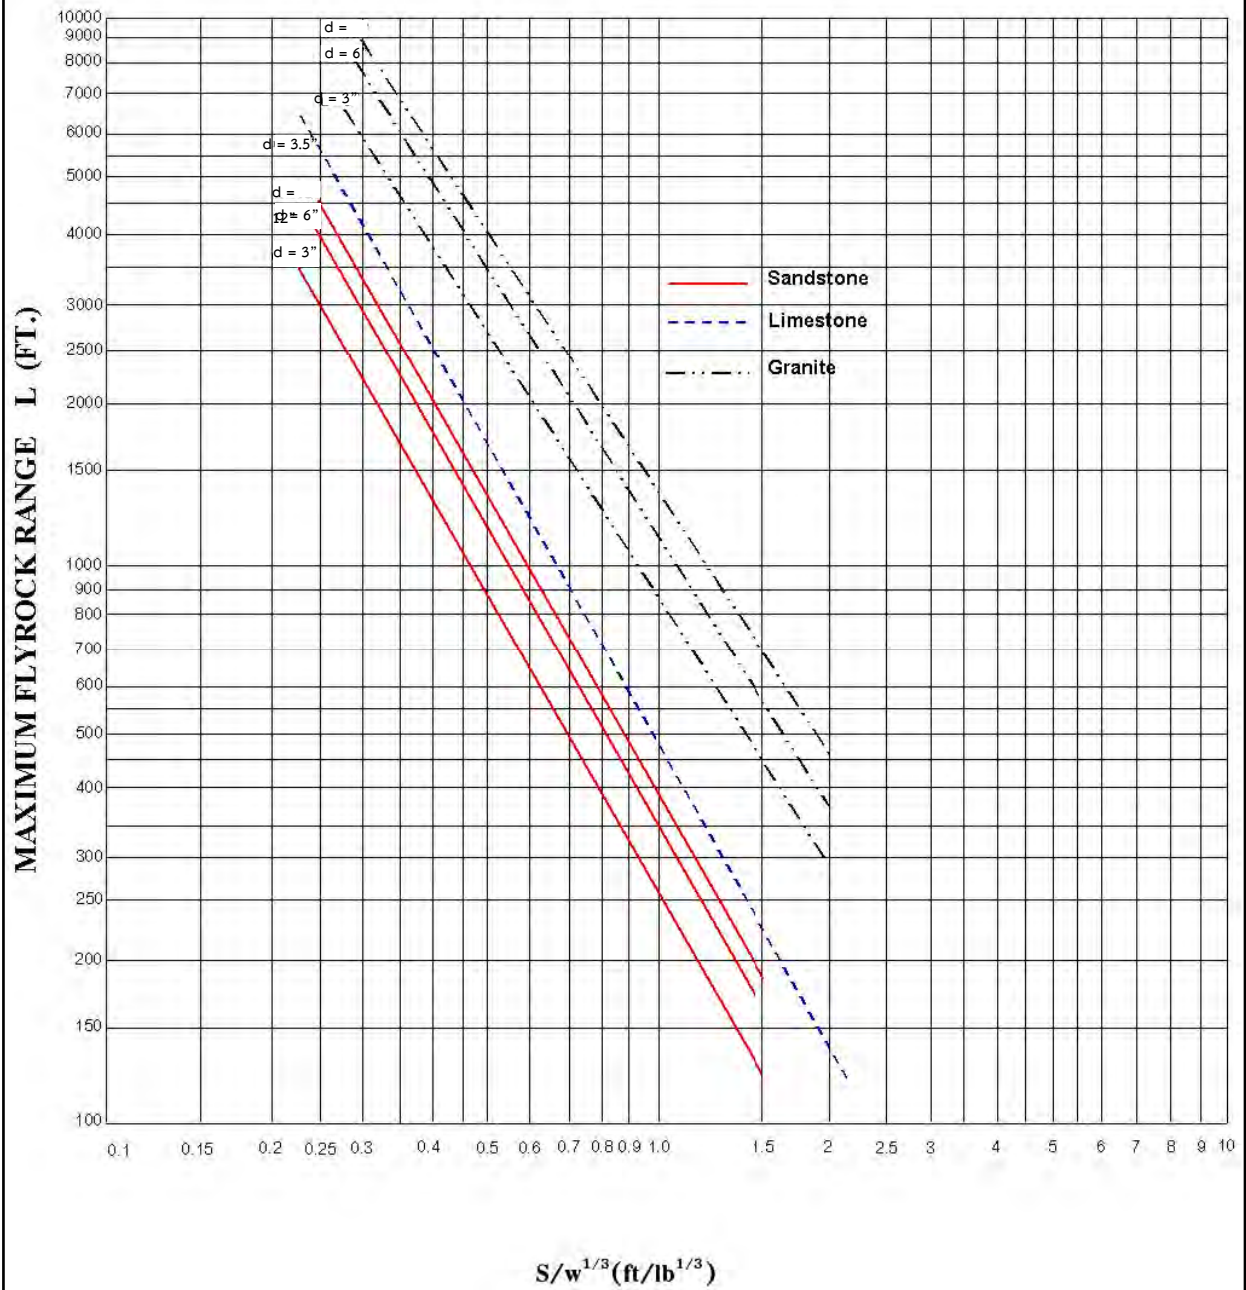
รูปที่ 4.2.5-1

กราฟแสดงความสัมพันธ์ระหว่างระยะหินปลิวกระเด็นไปได้ไกลที่สุดจากด้านบนของระเบิด โดยเปรียบเทียบกับค่า $S/W^{1/3}$

ดังนั้น การปลิวกระเด็นของหินจะไม่เกิดผลกระทบต่อบ้านราษฎรด้านทิศเหนือ ระยะ 30 ม. และสถานที่สำคัญอื่นๆ ในระยะ 250-2,000 ม. และทิศทางการปลิวกระเด็นของหินจะตกอยู่บริเวณพื้นที่โครงการเท่านั้น (**รูปที่ 4.2.5-2**) สำหรับบ่อน้ำด้านทิศเหนือ ที่ปรึกษาได้กำหนดให้มีการปิดกั้นพื้นที่ก่อนการระเบิดเพื่อป้องกันอันตรายต่อราษฎรที่อาจเข้ามาใช้ประโยชน์ในพื้นที่บริเวณดังกล่าว โดยที่ปรึกษาจะกำหนดเป็นมาตรการฯ ต่อไป ประกอบกับเมื่อโครงการมีการทำเหมืองลงไปในระดับลึก จะทำให้มีลักษณะเป็นบ่อเหมืองและขอบบ่อเหมืองจะมีลักษณะเป็นกำแพง จะสามารถลดผลกระทบเรื่องการปลิวกระเด็นของเศษหินลงได้

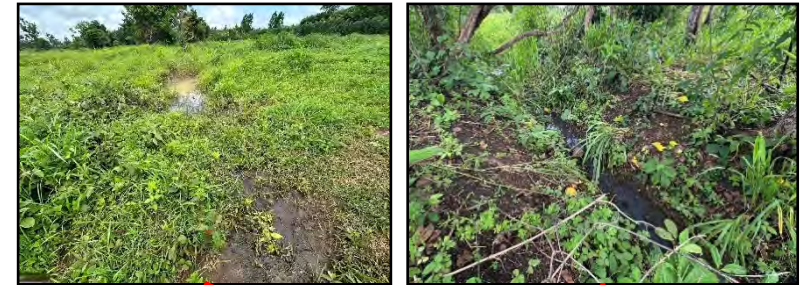
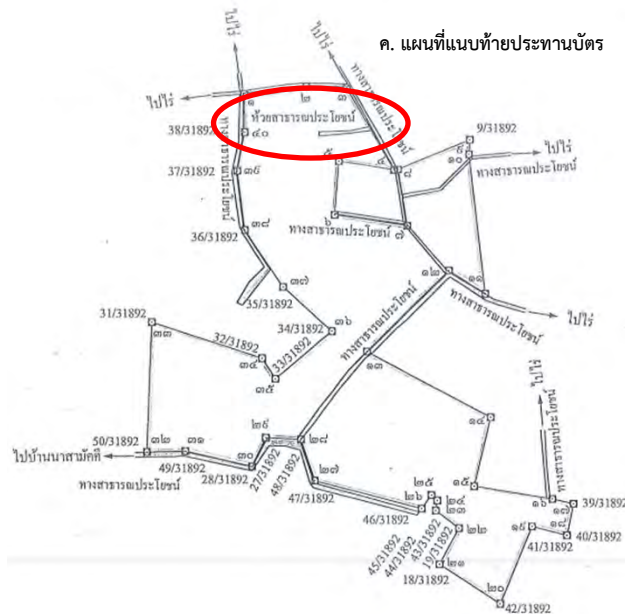
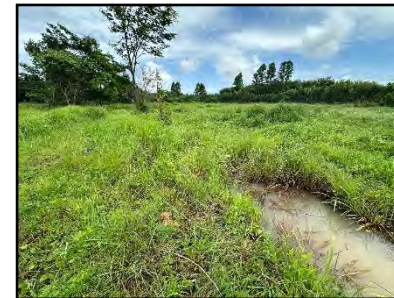
รูปที่ 4.2.6-1

ง. สภาพปัจจุบันของห้วยที่ปรากฏตามแผนที่ดิน

ค. แผนที่แนบท้ายประทานบัตร

แสดงสถานภาพและสภาพปัจจุบันของห้วยสาธารณประโยชน์ในพื้นที่โครงการ

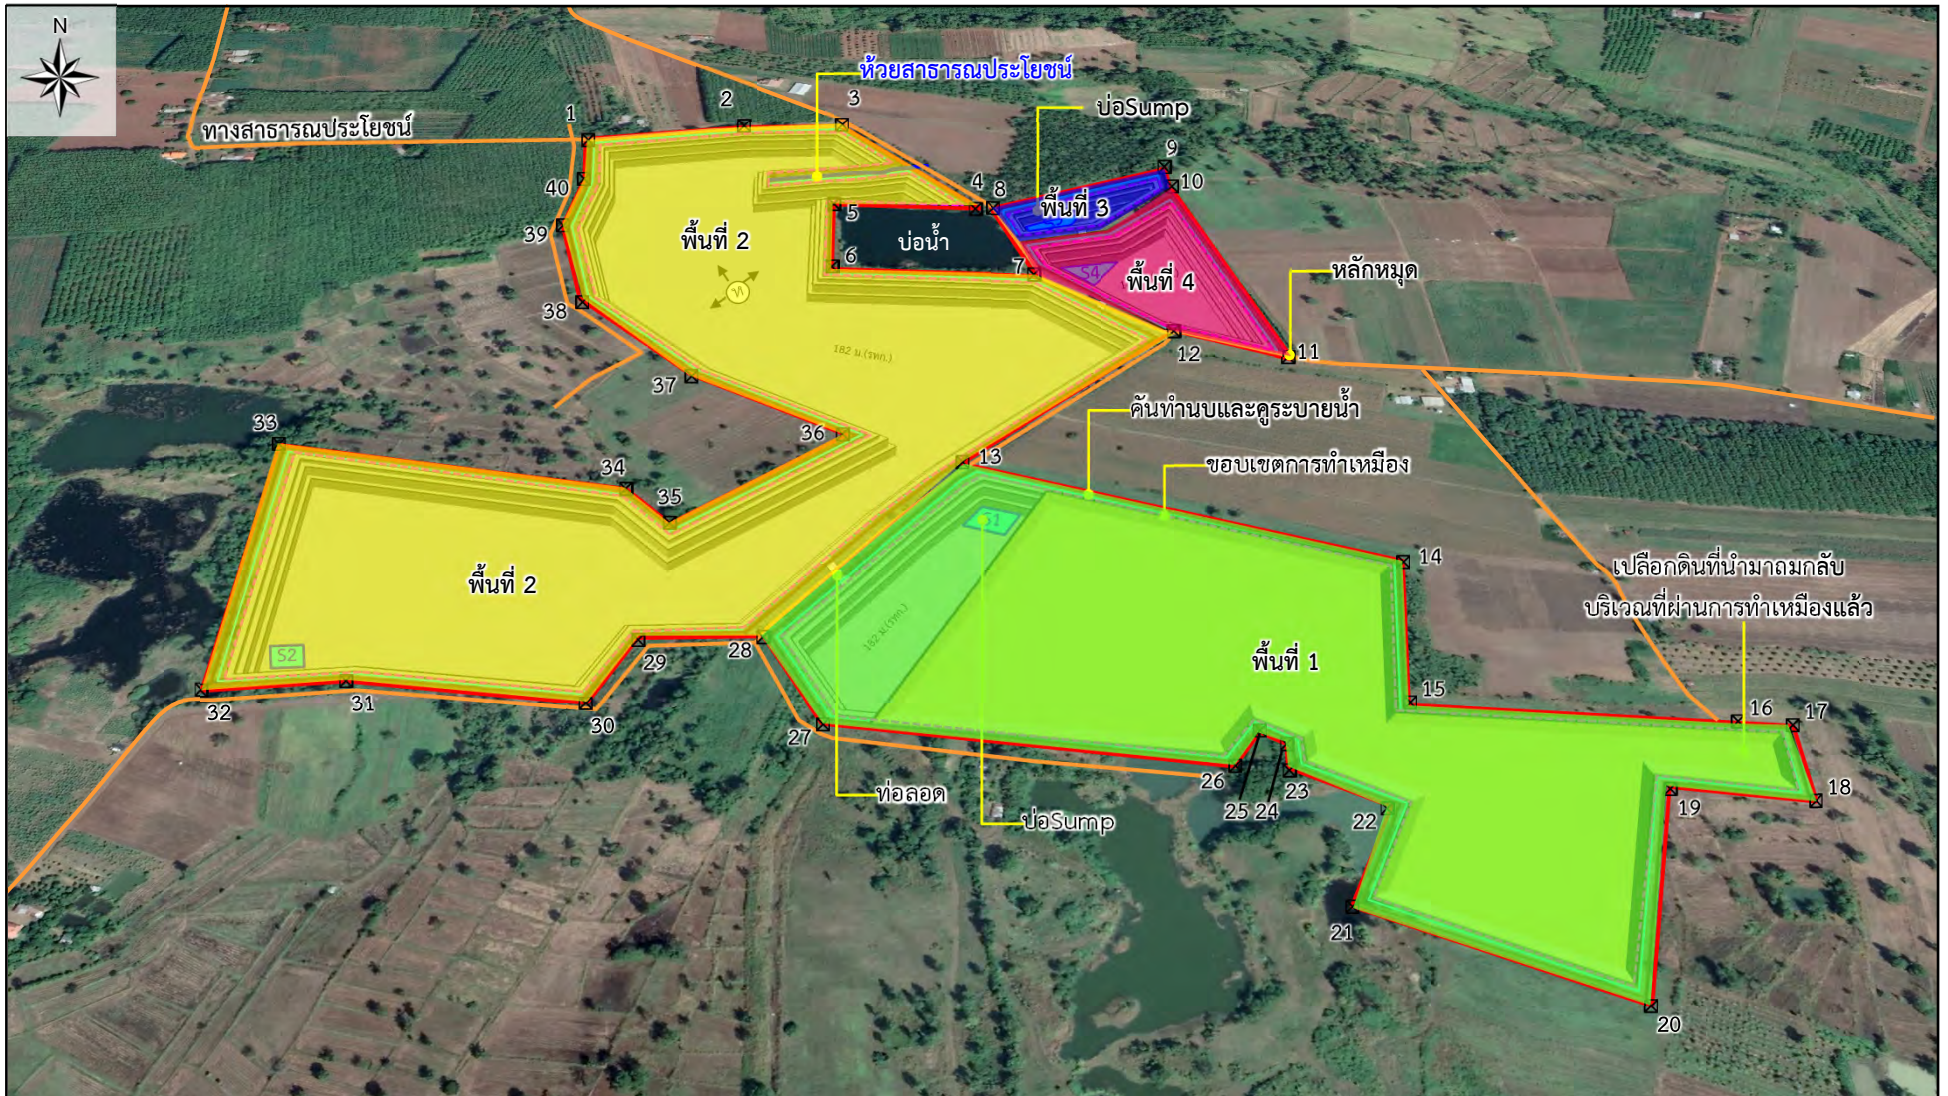
รูปที่ 4.2.6-2	แสดงพื้นที่ประเมินอุทกวิทยาน้ำผิวดินบริเวณพื้นที่โครงการ
----------------	--

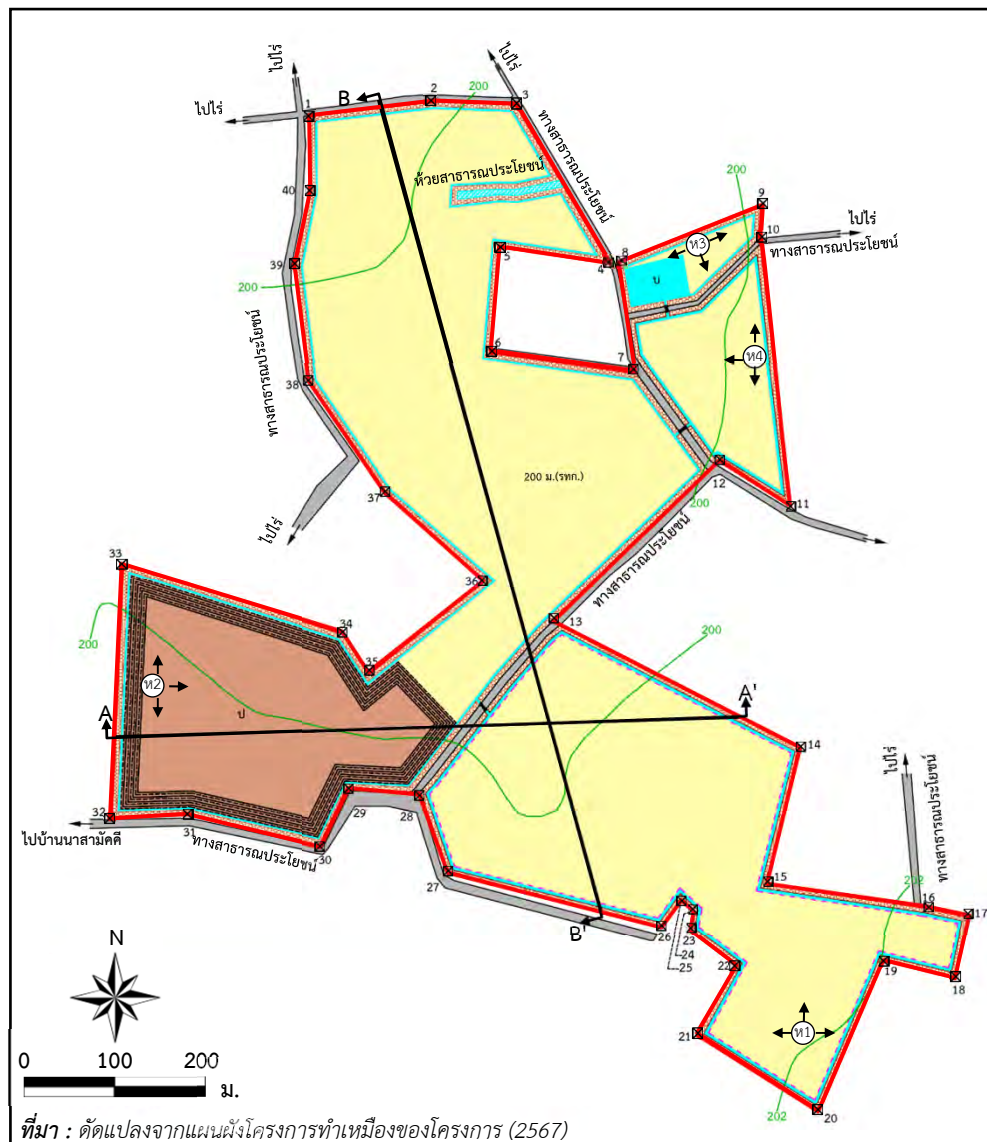
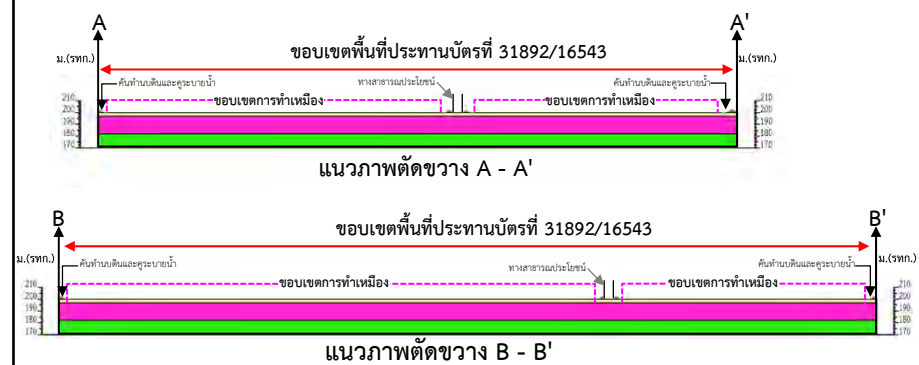
รูปที่ 5.1-1

ขอบเขตการทำเหมืองและพื้นที่กิจกรรมเกี่ยวเนื่อง

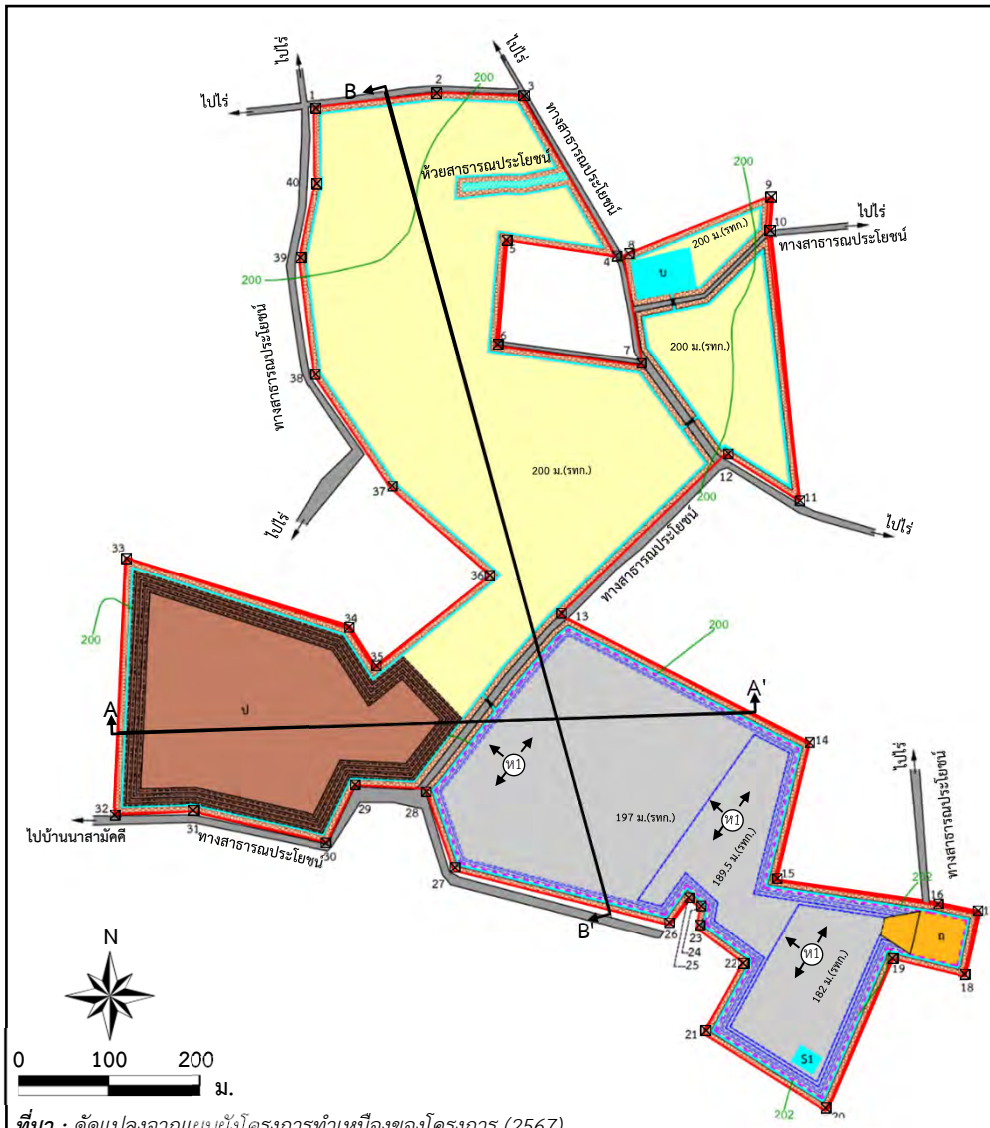
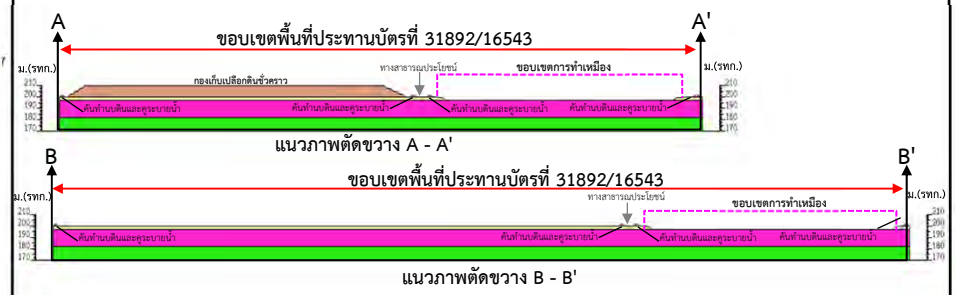
รูปที่ 5.1-5

แสดงลักษณะหน้าเหมืองและภาพตัดขวางเมื่อสิ้นสุดปีที่ 3

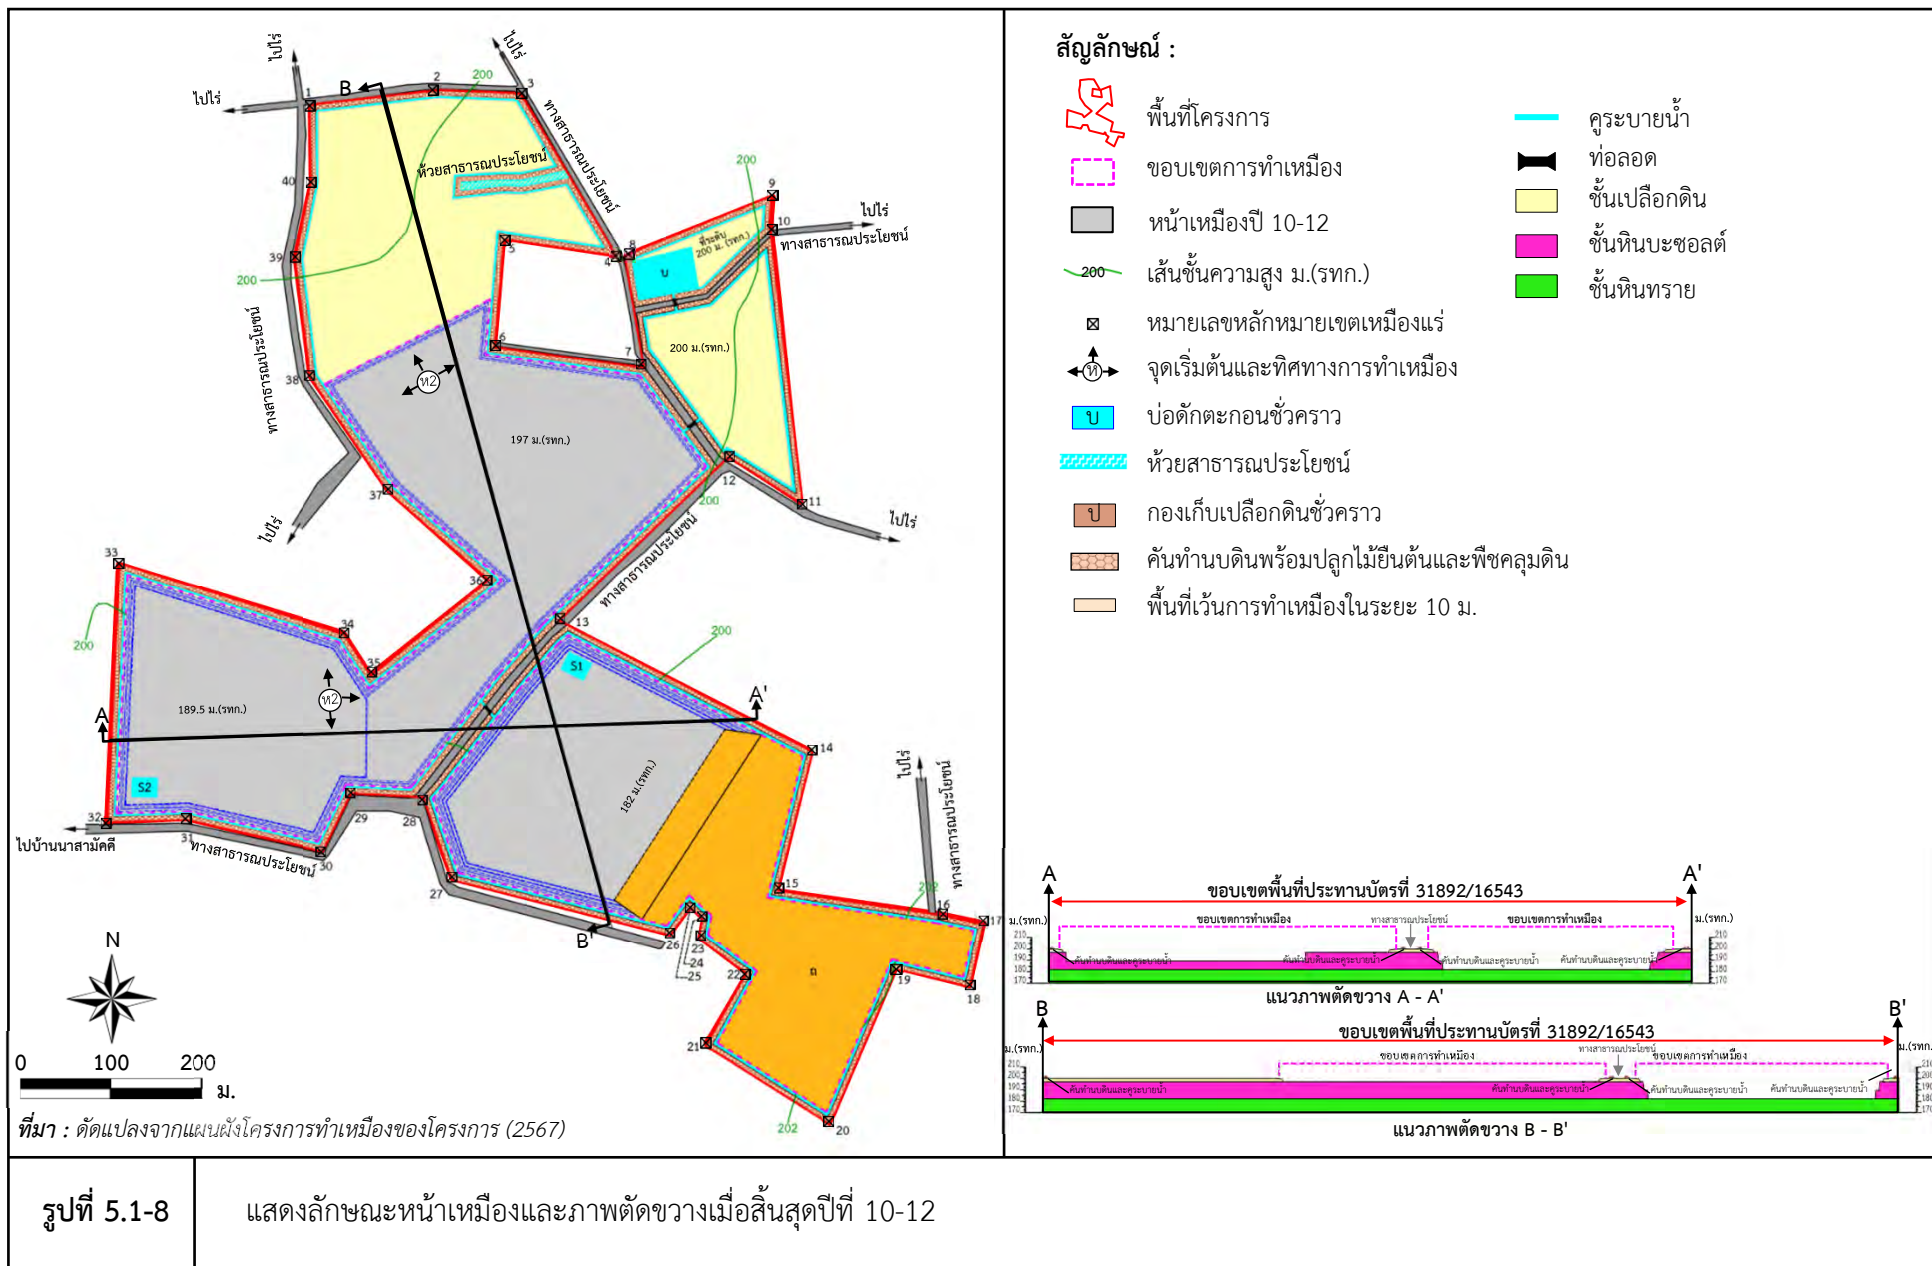
รูปที่ 5.1-8

แสดงลักษณะหน้าเหมืองและภาพตัดขวางเมื่อสิ้นสุดปีที่ 10-12
