รายงานการประเมินผลกระทบสิ่งแวดล้อม

ส่วนที่ 2/2

อาคารชุด ออริจิน คอนโด บางเทา บีช

หมู่ที่ 2 ตำบลเชิงทะเล อำเภอถลาง จังหวัดภูเก็ต

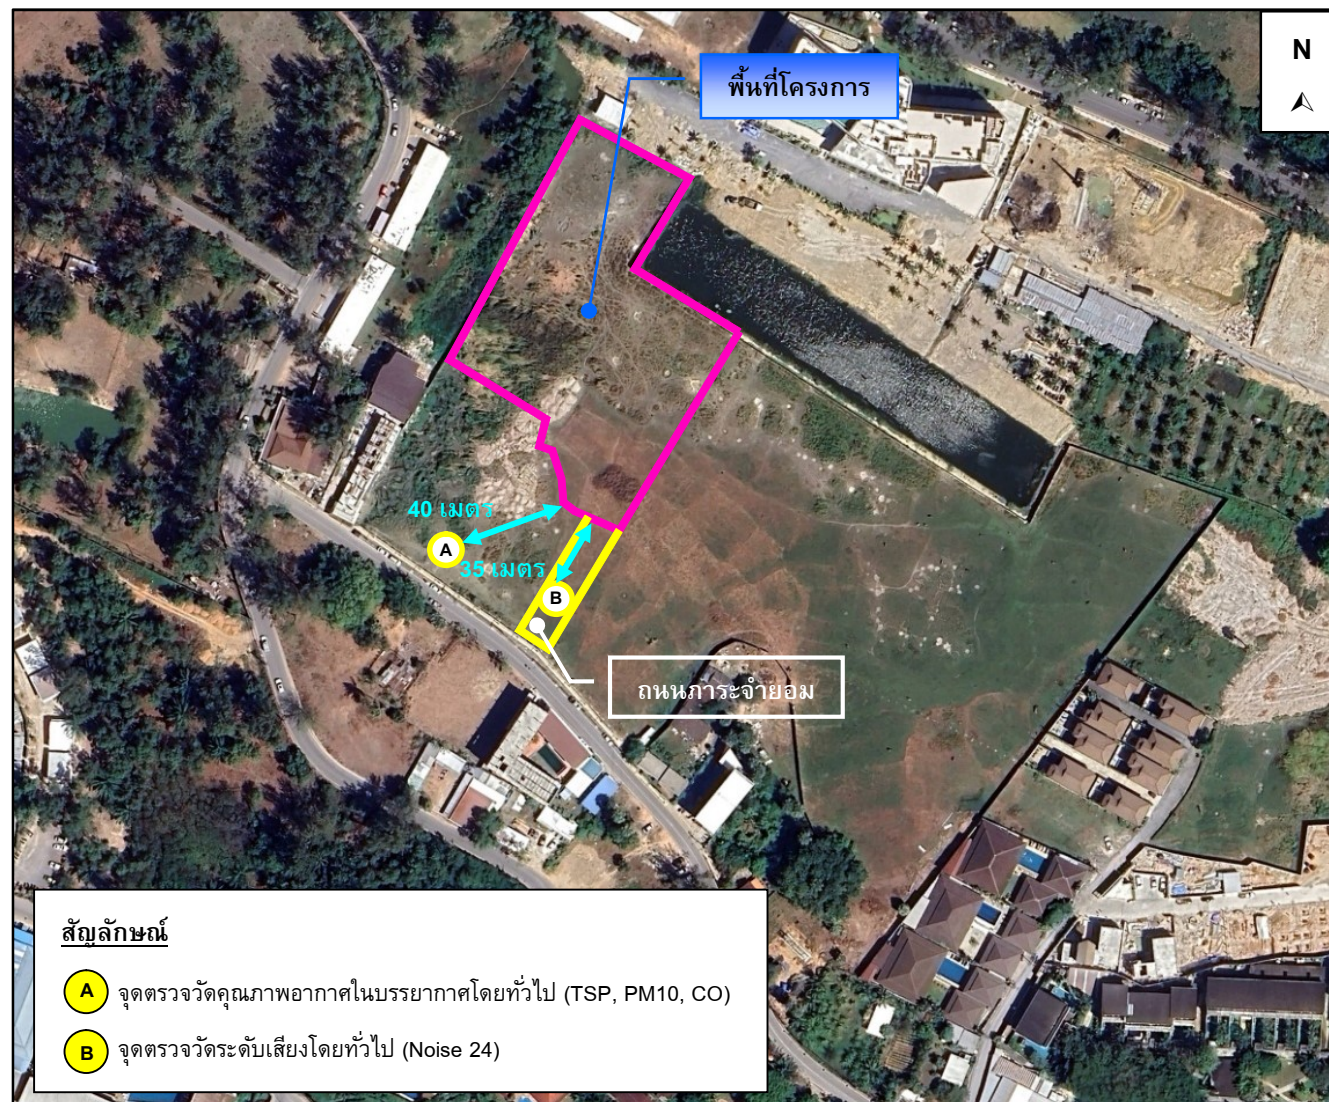
รูปที่ 3-12 จุดติดตั้งเครื่องตรวจวัดคุณภาพอากาศและเสียงบริเวณใกล้เคียงพื้นที่โครงการ

สำหรับผลการตรวจวัดระดับเสียงบริเวณใกล้เคียงพื้นที่โครงการ ซึ่งมีระยะห่างจากพื้นที่โครงการ ประมาณ 35.00 เมตร (ตำแหน่งการตรวจวัดเสียง แสดงดัง รูปที่ 3-12) ในวันที่ 28 กันยายน - 1 ตุลาคม พ.ศ. 2566 (รูปที่ 3-12) โดย บริษัท ภูเก็ต เอ็นไวรอนเมนต์ทอล เซอร์วิส จำกัด มอบหมายให้บริษัท เอ็นไวรอนเมนต์ รีเสิร์ช แอนด์ เทคโนโลยี จำกัด เข้าทำการตรวจวัด รายละเอียดผลการตรวจวัด แสดงดัง ตารางที่ 3-6

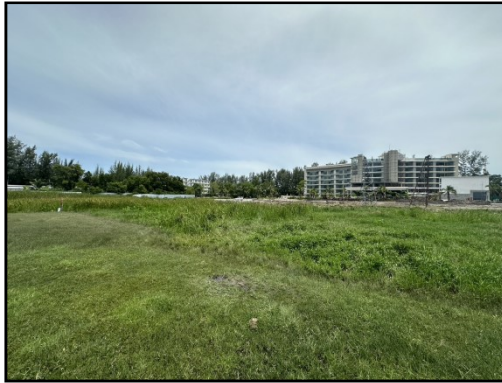
รูปที่ 3-15 สภาพปัจจุบันบริเวณพื้นที่โครงการ

สำหรับพื้นที่บริเวณโครงการมีลักษณะเป็นพื้นที่ราบต่ำกว่าระดับถนนสาธารณะ แสดงดังรูปที่ 3-15 โดยบริษัทที่ปรึกษาได้มีการสำรวจความหลากหลายทางชีวภาพของพรรณไม้ที่อยู่ในโครงการ โดยจะศึกษาข้อมูลที่เกี่ยวข้องเชิงพื้นที่ ข้อมูลทุติยภูมิที่เกี่ยวกับการสำรวจ พรรณไม้ในพื้นที่ศึกษา เพื่อประกอบการพิจารณาก่อนเลือกตำแหน่งสำรวจโดยบริษัทที่ปรึกษาจะศึกษา และเก็บรวบรวมข้อมูลพรรณไม้ สัตว์บกและนกในภาคสนาม ออกสำรวจและถ่ายภาพ พรรณไม้ในภาคสนาม เพื่อนำมาหาชื่อพรรณไม้ สัตว์บกและนกที่พบในพื้นที่โครงการ ซึ่งในการสำรวจจะใช้วิธีการสำรวจแบบ Interval Point Count โดยผู้สังเกตกำหนดจุดแล้วประจำตำแหน่งนั้น กวาดสายตามองไปรอบจุดสังเกต เพื่อบันทึกพรรณไม้ที่พบ วันที่ 19 สิงหาคม พ.ศ. 2567 (การจัดการ สำรวจ ติดตามทรัพยากรทางบกและทางทะเล, 2553) แสดงดังรูปที่ 3-16 ซึ่งจากการสำรวจไม่พบพรรณไม้บริเวณพื้นที่โครงการแต่อย่างใด

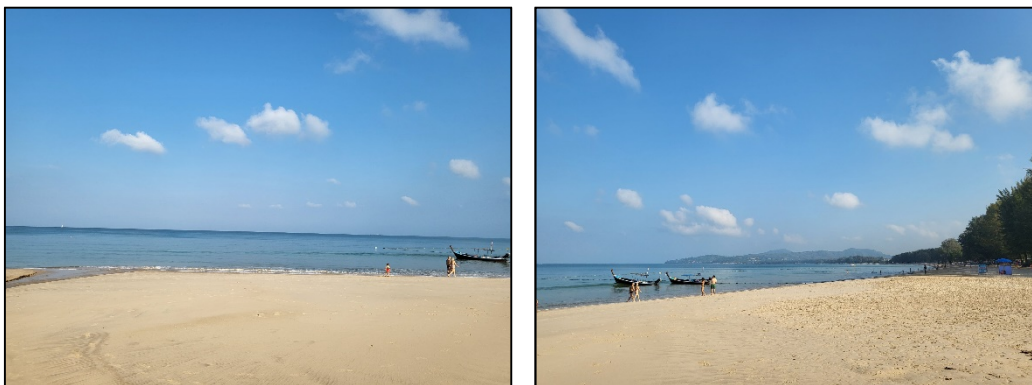
รูปที่ 3-21 สภาพชายหาดบริเวณหาดบางเทา ด้านทิศตะวันตกของพื้นที่โครงการ

พื้นที่โครงการตั้งอยู่ห่างจากหาดบางเทา ซึ่งอยู่ทางด้านทิศตะวันตก ระยะห่างประมาณ 433.78 เมตร บริเวณนั้นมีลักษณะเป็นหาดทราย สภาพชายหาดบริเวณหาดบางเทาด้านทิศตะวันตกของพื้นที่โครงการ แสดงดังรูปที่ 3-21

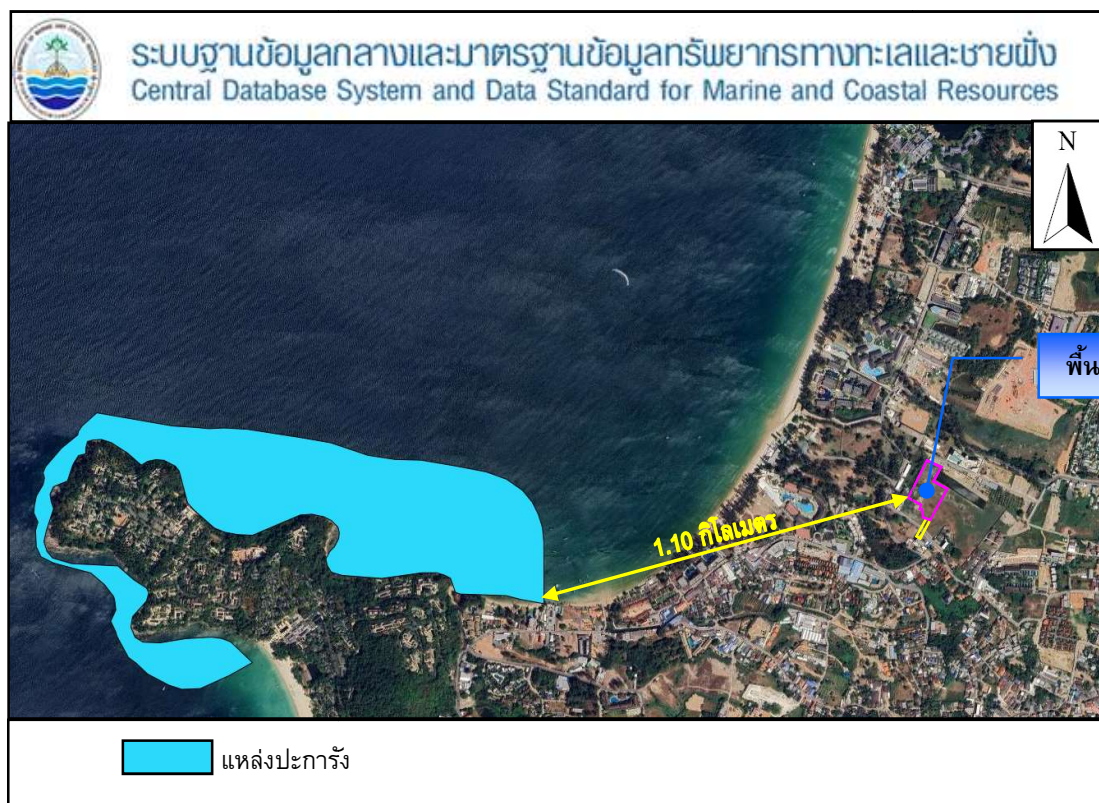
รูปที่ 3-22 แผนที่แสดงแนวปะการังบริเวณอ่าวบางเทา

แหล่งหญ้าทะเลจากฐานข้อมูลทรัพยากรทางทะเลและชายฝั่งไม่พบแหล่งหญ้าทะเลบริเวณใกล้เคียงพื้นที่โครงการ (ที่มา : ระบบฐานข้อมูลกลางและมาตรฐานข้อมูลทรัพยากรทางทะเลและชายฝั่ง กรมทรัพยากรทางทะเลและชายฝั่ง, ข้อมูลเมื่อ 14 พฤษภาคม 2567)

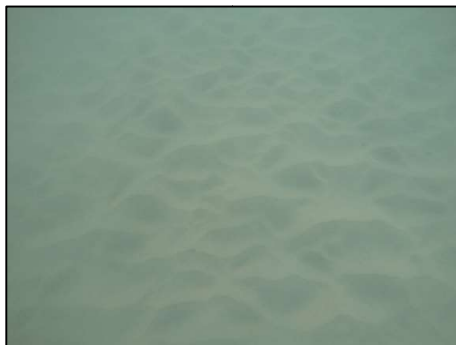
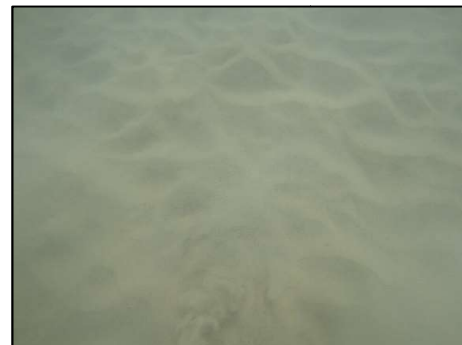
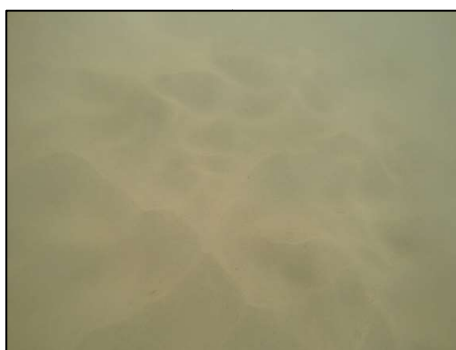
รูปที่ 3-24 ภาพตัวอย่างบริเวณแนวสำรวจสถานีที่ 1 และสถานีที่ 2

จากการสำรวจทั้ง 2 สถานีสำรวจ ไม่พบสิ่งมีชีวิตทางทะเล หรือแนวปะการังบริเวณแนวสำรวจแต่อย่างใด โดยบริเวณแนวสำรวจของทั้ง 2 สถานีสำรวจ พบว่าเป็นพื้นที่ที่ปกคลุมด้วยทรายทั้งหมด ภาพตัวอย่างบริเวณแนวสำรวจสถานีที่ 1 และสถานีที่ 2 แสดงดังรูปที่ 3-24

สภาพปัจจุบันบริเวณแนวสำรวจสถานีที่ 1

สภาพปัจจุบันบริเวณแนวสำรวจสถานีที่ 2

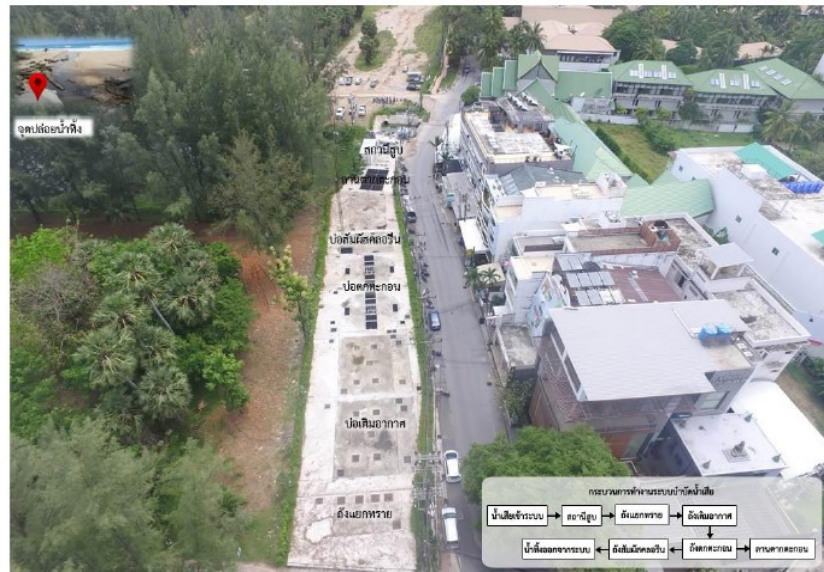
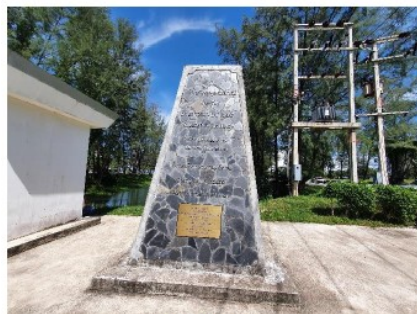
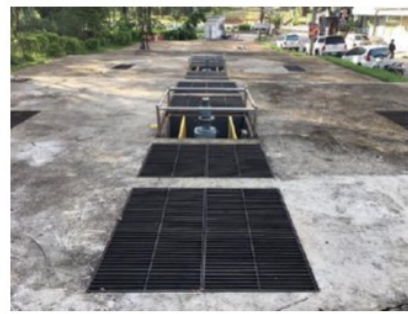
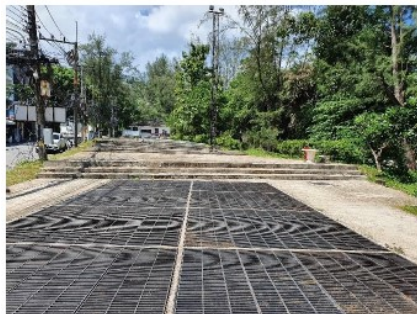
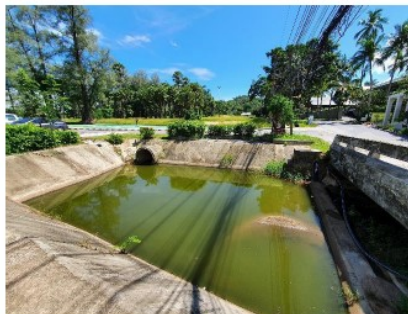
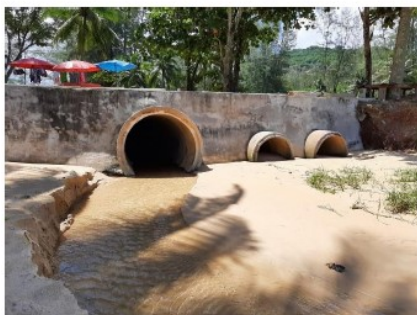
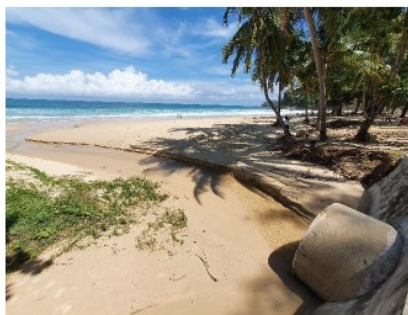
รูปที่ 3-26 แผนผังโรงปรับปรุงคุณภาพน้ำบริเวณหาดสุรินทร์ และสภาพปัจจุบันของพื้นที่โครงการบริเวณหาดสุรินทร์ (ถ่ายเมื่อมิถุนายน 2564)

ถังตกตะกอน

ลานตากตะกอน

บ่อเก็บน้ำบำบัดแล้ว

จุดระบายน้ำลงหาดสุรินทร์

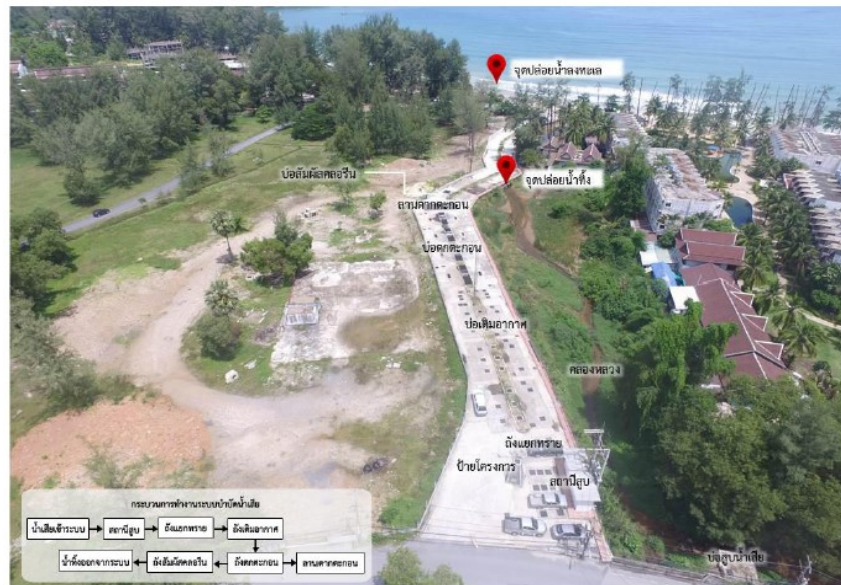
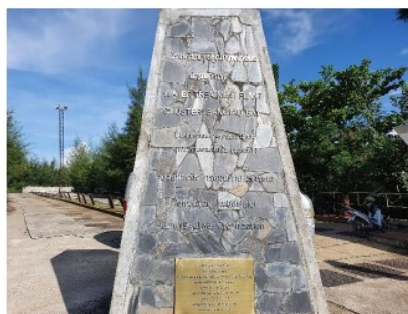
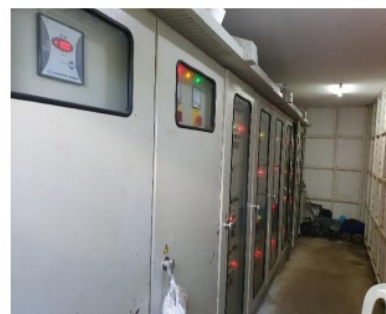
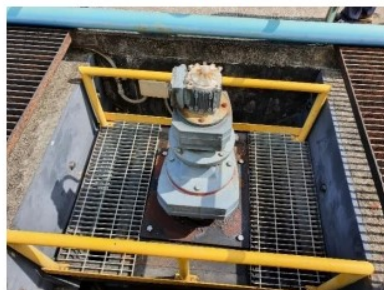
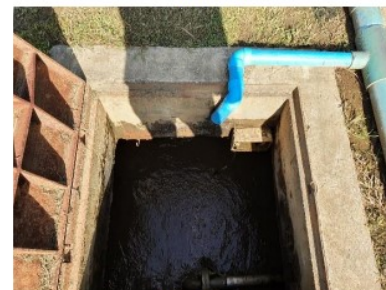
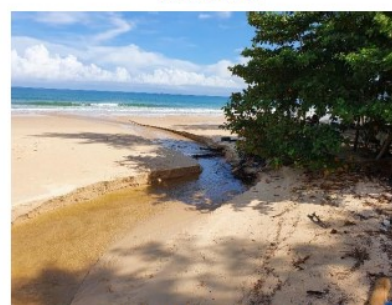
รูปที่ 3-27 แผนผังโรงปรับปรุงคุณภาพน้ำบริเวณอ่าวบางเตาและสภาพปัจจุบันของพื้นที่โครงการบริเวณอ่าวบางเตา (ถ่ายเมื่อมิถุนายน 2564)

๓.๑๖ **ตัวควบคุม**

ถึงเต็มอากาศ

ถึงตกตะกอน

จุดระบายน้ำลงหาดบางเทา

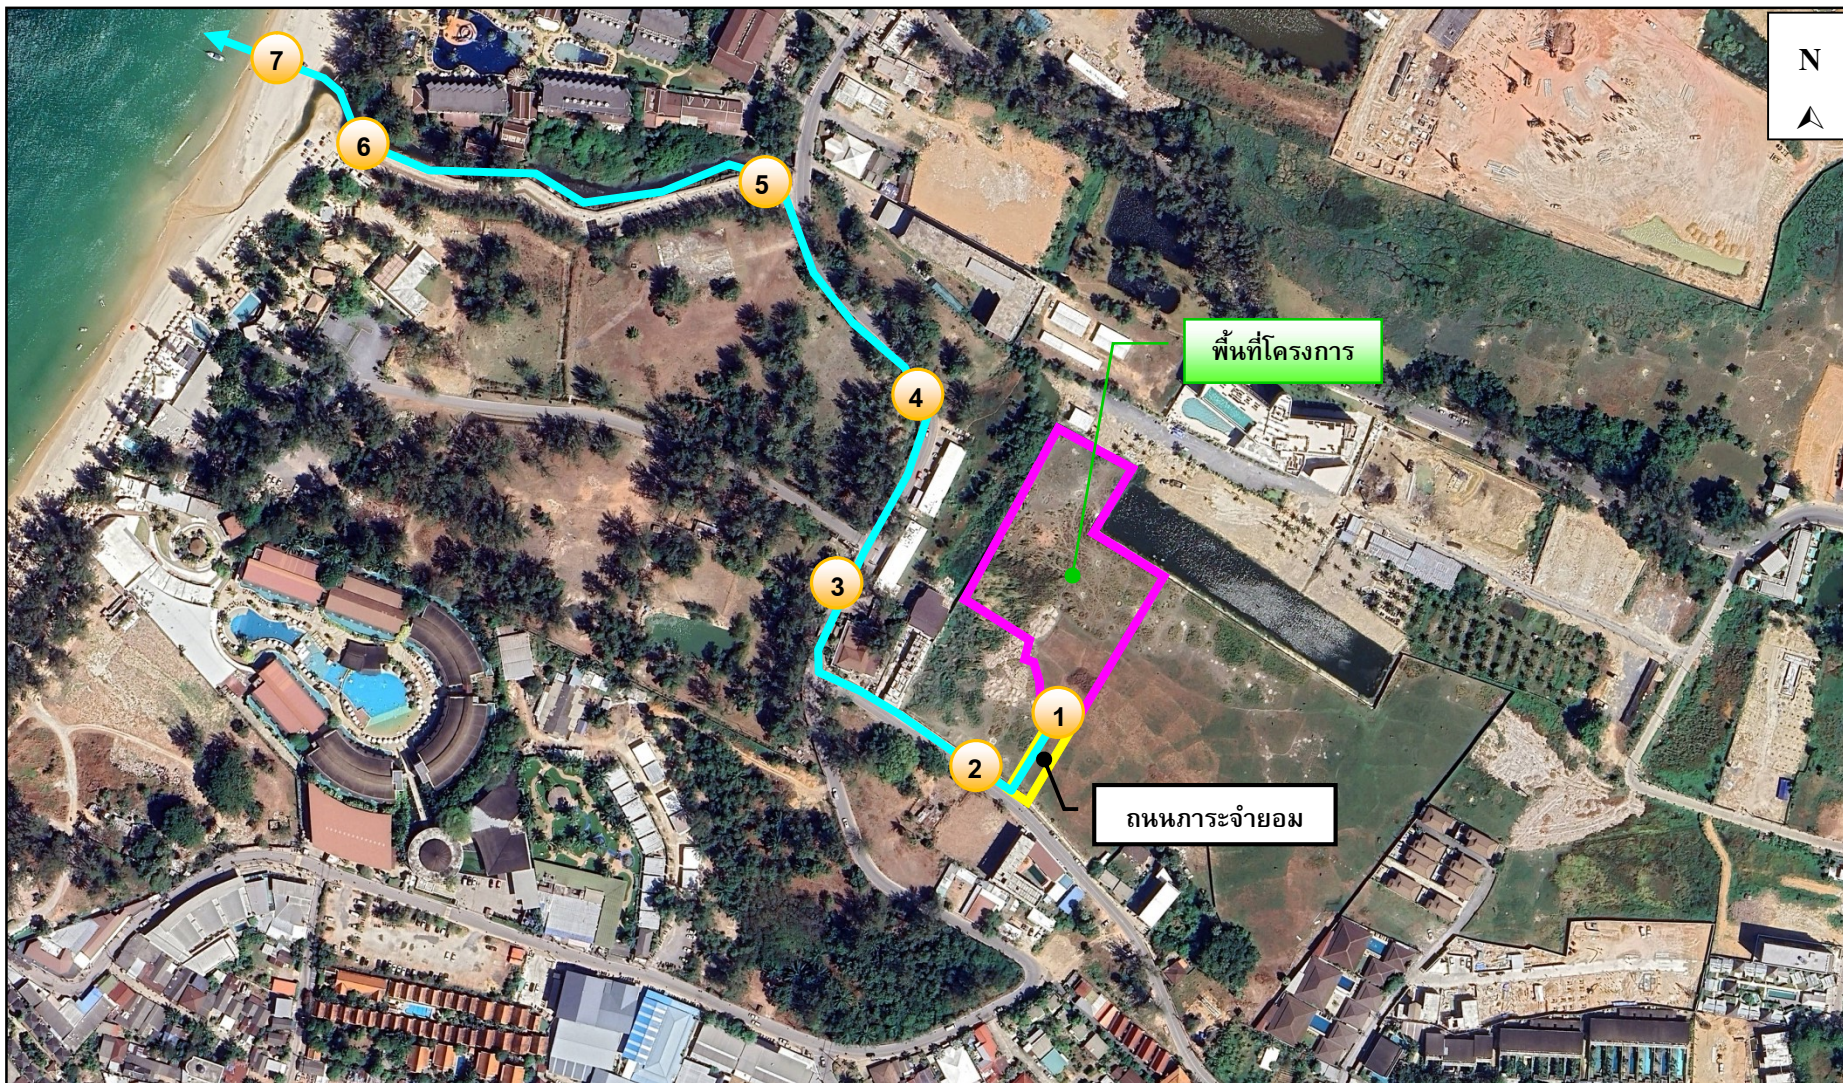
สำหรับพื้นที่โครงการไม่มีเส้นทางน้ำตามธรรมชาติไหลผ่าน หรือมีแหล่งน้ำธรรมชาติอยู่ในพื้นที่โครงการแต่อย่างใด โดยทิศทางการระบายน้ำฝนและน้ำเสียที่ผ่านการบำบัดแล้วของโครงการจะระบายลงสู่ท่อระบายน้ำตามแนวถนนสาธารณะจ่ายอม และไหลลงสู่ท่อระบายน้ำสาธารณะตามแนวถนนบางเทา 4/2 แล้วไหลออกสู่ท่อระบายน้ำสาธารณะตามแนวถนนบางเทา 14 และเข้าสู่สถานีบำบัดน้ำเสียขององค์การบริหารส่วนตำบลเชิงทะเล บริเวณหาดบางเทา จากนั้นจะปล่อยออกสู่คลองสาธารณะประโยชน์ ก่อนระบายออกสู่ทะเลบริเวณหาดบางเทาต่อไป โครงข่ายและทิศทางการระบายน้ำของโครงการ แสดงดังรูปที่ 3-28

รูปที่ 3-28 โครงข่ายและทิศทางการระบายน้ำของโครงการ

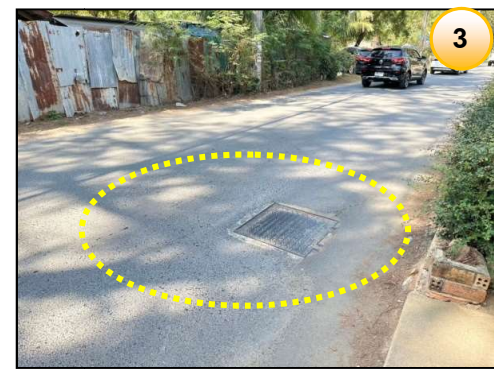
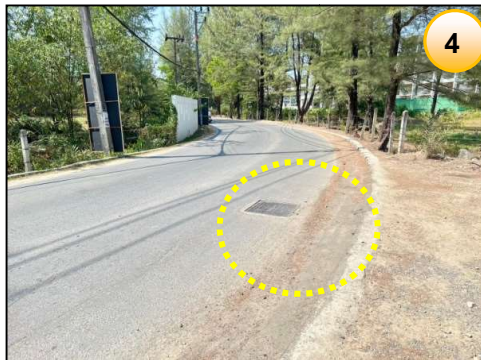
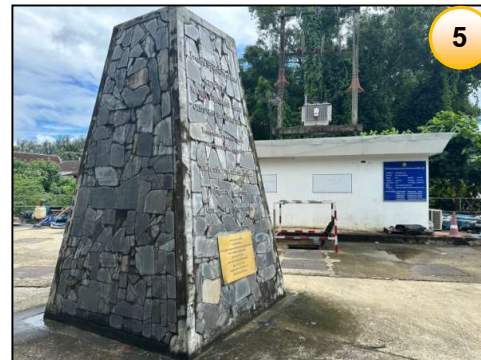
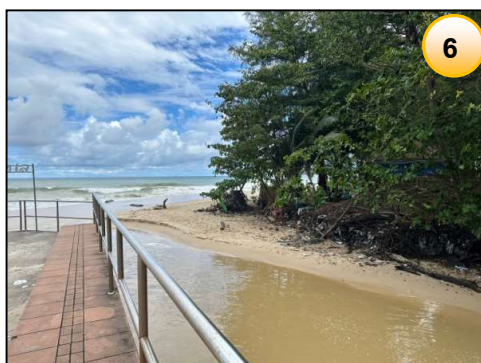
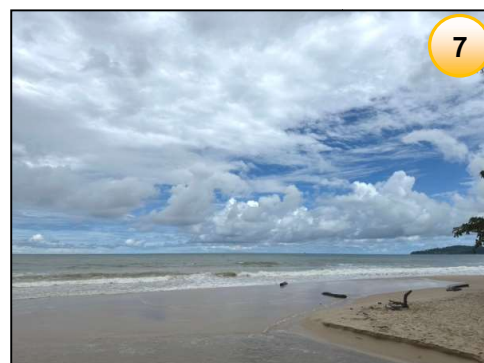
รูปที่ 3-28 โครงข่ายและทิศทางการระบายน้ำของโครงการ (ต่อ)

บริเวณหน้าโครงการ ตามแนวถนนบางเทา 4/2

ทอระบายน้ำสาธารณะ ตามแนวถนนบางเทา 14

ทอระบายน้ำสาธารณะตามแนวถนนบางเทา 14

เขาสู่สถานีบำบัดน้ำเสียขององค์การบริหารส่วน
ตำบลเชิงทะเล บริเวณหาดบางเทา

คลองสาธารณะประโยชน์

ไหลออกสู่ทะเล (หาดบางเทา)

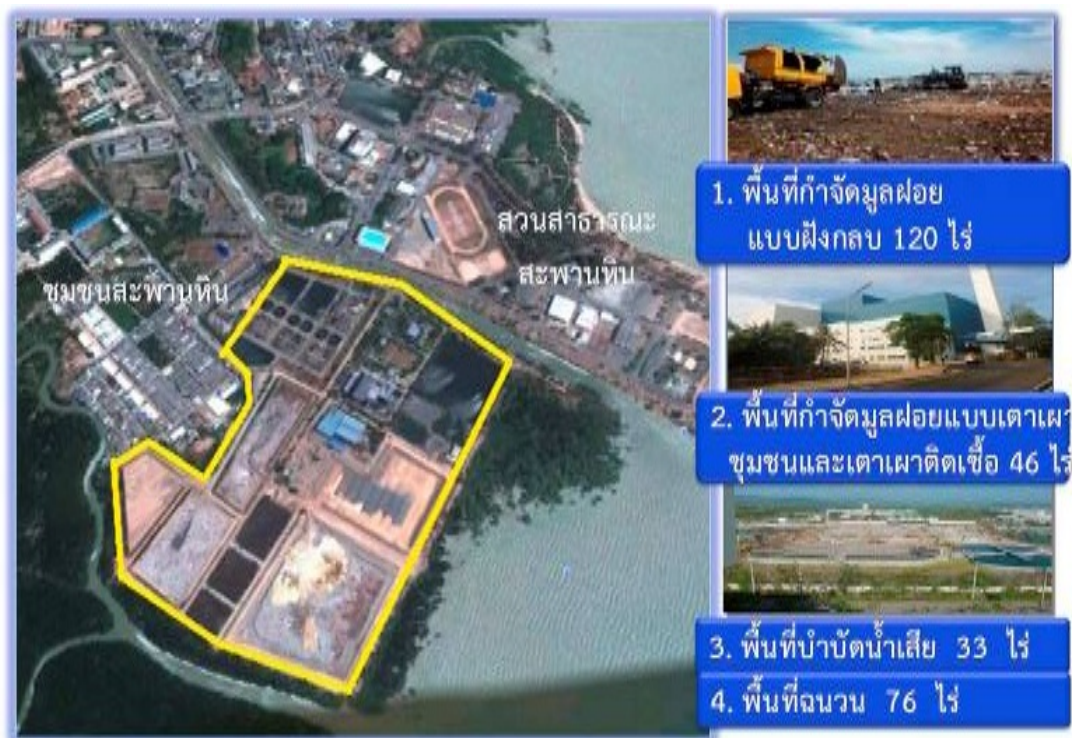
ศูนย์กำจัดขยะมูลฝอยรวมจังหวัดภูเก็ต ตั้งอยู่ที่ ถนนรัตนโกสินทร์ 200 ปี หมู่ที่ ตำบลวิชิต อำเภอเมืองภูเก็ต จังหวัดภูเก็ต ได้รับอนุญาตตามประกาศกรมป่าไม้ เรื่อง กำหนดบริเวณพื้นที่ให้ ส่วนราชการหรือองค์การของรัฐเข้าใช้ประโยชน์ภายในเขตป่าสงวนแห่งชาติ ให้ใช้ที่ดินป่าสงวนแห่งชาติป่าเลนคลองเกาะผี บริเวณที่เป็นป่าชายเลนเสื่อมโทรม มีเนื้อที่รวม 291-2-70 ไร่ ภายในศูนย์กำจัดขยะมูลฝอย (รูปที่ 3-30) ประกอบด้วย อาคารสำนักงานกลุ่มงาน สิ่งแวดล้อม เทศบาลนครภูเก็ต พื้นที่กำจัดขยะระบบเตาเผา, อาคารคัดแยกมูลฝอย, พื้นที่กำจัดขยะแบบฝังกลบ, พื้นที่บำบัดน้ำเสีย และพื้นที่ฉนวน

รูปที่ 3-30 แผนผังแสดงพื้นที่ศูนย์กำจัดขยะมูลฝอยรวมจังหวัดภูเก็ต

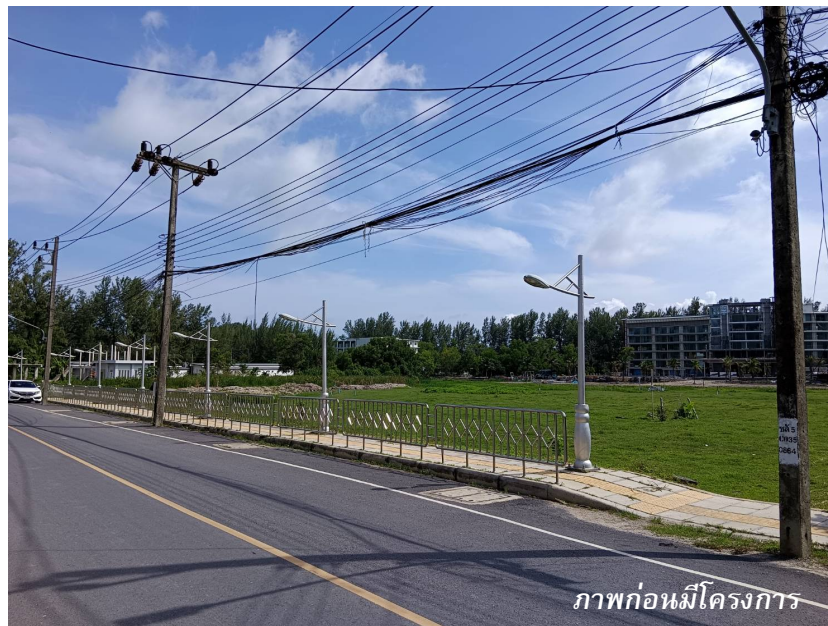
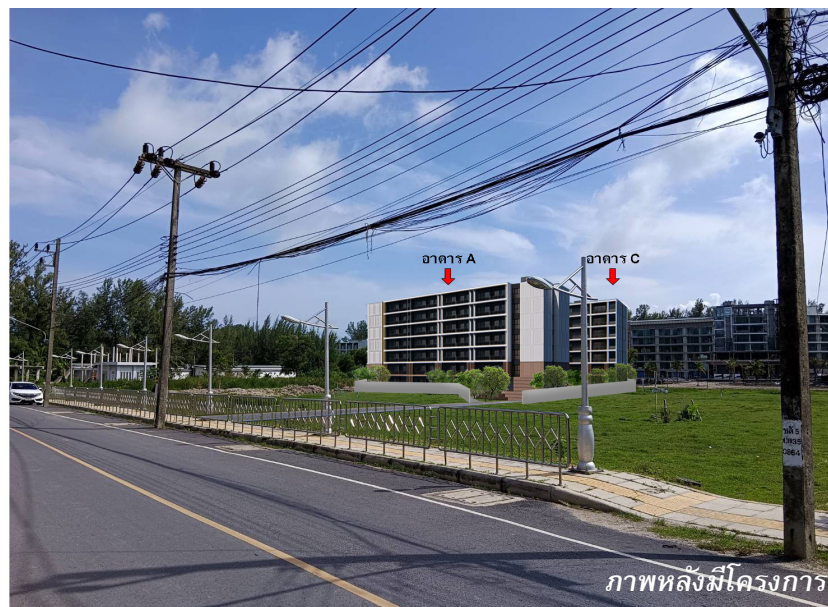
รูปที่ 4-19 ภาพเชิงซ้อนเปรียบเทียบก่อนและหลังมีโครงการ มุมมองด้านทิศใต้

โครงการอาคารชุด ออริจิน คอนโด บางเทา บีช เป็นโครงการประกอบกิจการประเภทอาคารอยู่อาศัยรวม (อาคารชุด) จำนวน 316 ห้องชุด ภายในโครงการประกอบด้วยอาคารทั้งสิ้น จำนวน 5 อาคาร ได้แก่ อาคาร ค.ส.ล. สูง 7 ชั้น มีชั้นใต้ดิน จำนวน 3 อาคาร อาคาร ค.ส.ล. ชั้นเดียว จำนวน 1 อาคาร และอาคารสระว่ายน้ำ ภาพเชิงซ้อนเปรียบเทียบก่อนและหลังมีโครงการ แสดงดังรูปที่ 4-19 ถึงรูปที่ 4-21

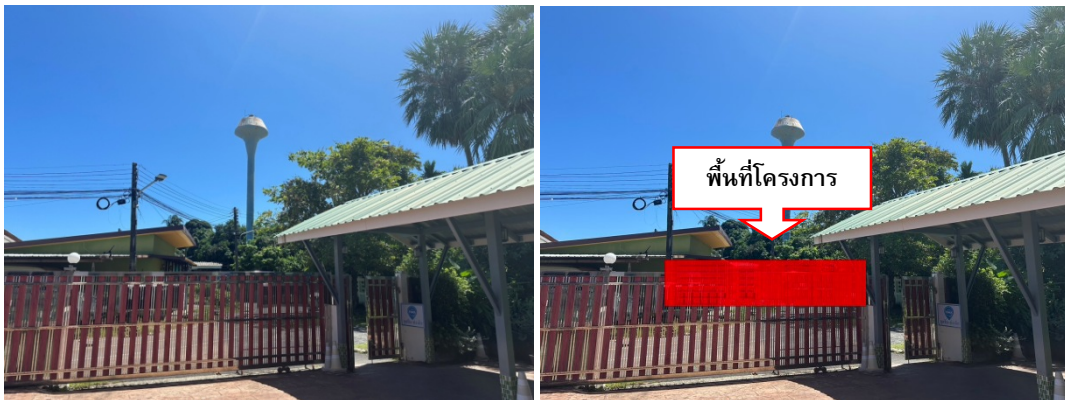
รูปที่ 4-25 ภาพเชิงซ้อนเปรียบเทียบก่อนและหลังมีโครงการ มุมมองจากมัสยิดดารุลเอียะซาน

ภาพก่อนพัฒนาโครงการ

ภาพหลังพัฒนาโครงการ

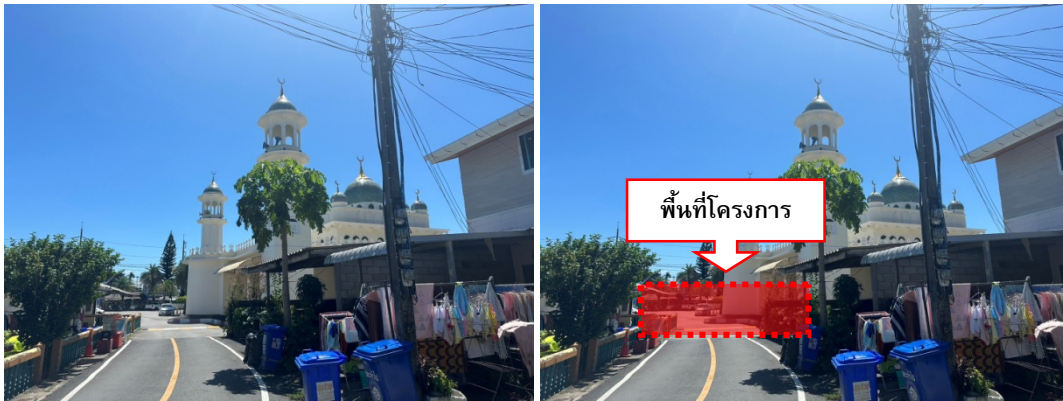
รูปที่ 4-27 ภาพเชิงซ้อนเปรียบเทียบก่อนและหลังมีโครงการ มุมมองจาก โรงเรียนอนุบาล องค์การบริหารส่วนตำบลเชิงทะเล

ภาพก่อนพัฒนาโครงการ

ภาพหลังพัฒนาโครงการ

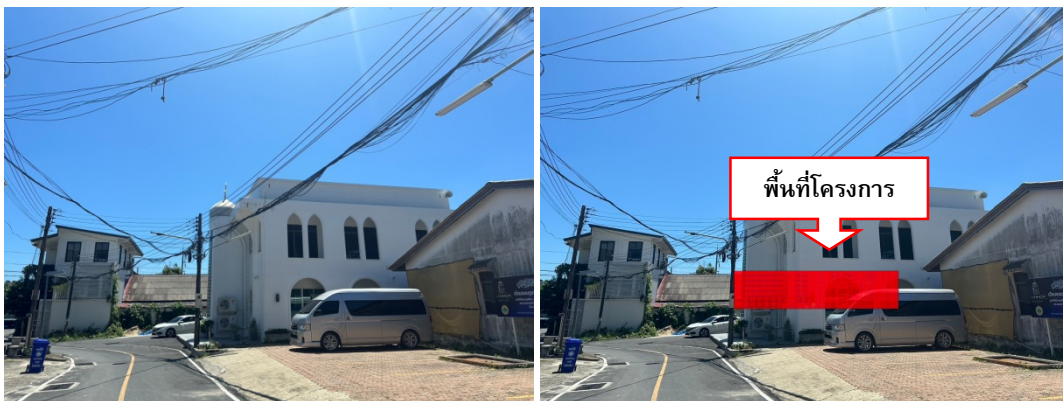
รูปที่ 4-28 ภาพเชิงซ้อนเปรียบเทียบก่อนและหลังมีโครงการ มุมมองจากมัสยิดมุกarrัม บ้านบางเทา

ภาพก่อนพัฒนาโครงการ

ภาพหลังพัฒนาโครงการ
