รายงานการประเมินผลกระทบสิ่งแวดล้อม รายงานฉบับสมบูรณ์

โครงการทำเหมืองแร่หินอุตสาหกรรมชนิดหินบะซอลต์
เพื่ออุตสาหกรรมก่อสร้าง ของนายวิจิต ทัพย์อาภรณ์
คำขอประทานบัตรที่ 1/2564

ตั้งอยู่ที่ ตำบลหนองหัวแรต อำเภอนองบุญมาก จังหวัดนครราชสีมา

บริษัท เอ บี อี เอ็น เอ็นจิเนียริง คอนซัลแตนท์ จำกัด

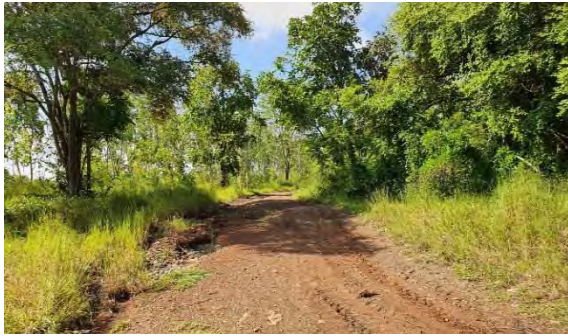
ทางสาธารณประโยชน์ที่ตัดเข้าในพื้นที่โครงการทางทิศเหนือ

5.3 ทางสาธารณประโยชน์ที่เชื่อมจากสาธารณประโยชน์สายบ้านโนนสมบูรณ์ เข้าในพื้นที่โครงการทางทิศใต้(ตามเอกสารสิทธิ์) ตัดผ่านในโครงการใกล้หมุดหลักที่ 17 ถนนมีความกว้างประมาณ 3 ม. ยาวประมาณ 600 ม. สภาพเป็นถนนดิน ไม่มีราษฎรมาใช้ประโยชน์ เนื่องจากแนวนอนเข้าในเขตพื้นที่เอกสารสิทธิ์ของโครงการ มีเพียงทางโครงการที่ใช้ในการดูแลสวนยูคาลิปตัสที่ปลูกไว้ในพื้นที่ อีกทั้งพื้นที่ทางทิศตะวันออกมีถนนสายหลักของชุมชนบ้านโนนสมบูรณ์ที่เป็นถนนคอนกรีตเป็นถนนสายหลักที่เป็นถนนลาดยางเชื่อมออกสู่ทางหลวงหมายเลข 24 ได้สะดวก ดังรูปที่ 1.5-4

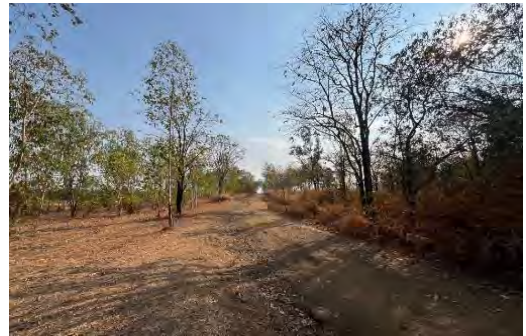
ทางสาธารณประโยชน์ที่ตัดเข้าในพื้นที่โครงการทิศใต้

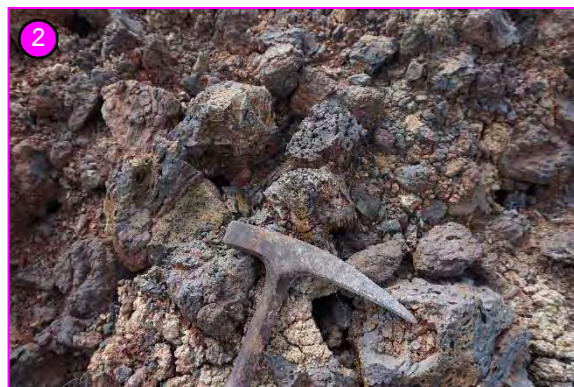
2 แสดงลักษณะหินบะซอลต์บริเวณหน้าเหมืองประทานบัตรแปลงข้างเคียง มีสีเทาดำ มีรูพรุนในเนื้อหิน ภาพนี้ถ่ายจากค่าพิกัด 206143 E 1630079 N

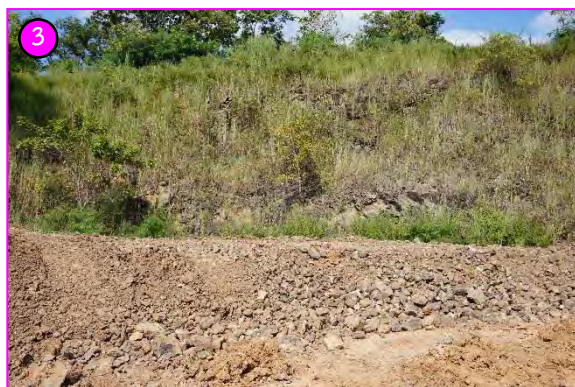
3 แสดงผนังบ่อเหมืองของพื้นที่ประทานบัตรแปลงข้างเคียง ซึ่งคาดว่าหินบะซอลต์จะมีการตกสะสมต่อเนื่องเข้ามาในพื้นที่คำขอประทานบัตรที่ ภาพนี้ถ่ายจากค่าพิกัด 206335 E 1629789 N มองไปทางทิศตะวันออก

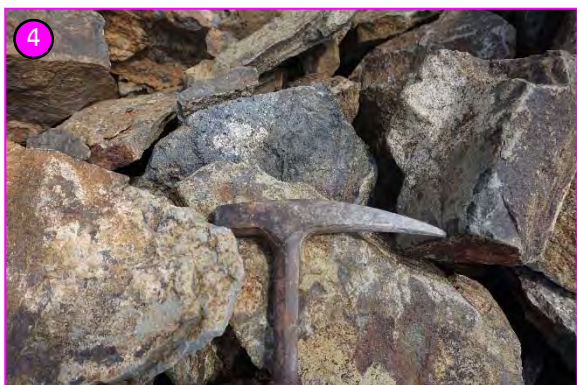
4 แสดงลักษณะหินบะซอลต์บริเวณหน้าเหมืองประทานบัตรแปลงข้างเคียง มีสีเทาดำ มีรูพรุนในเนื้อหิน ภาพนี้ถ่ายจากค่าพิกัด 206335 E 1629789 N

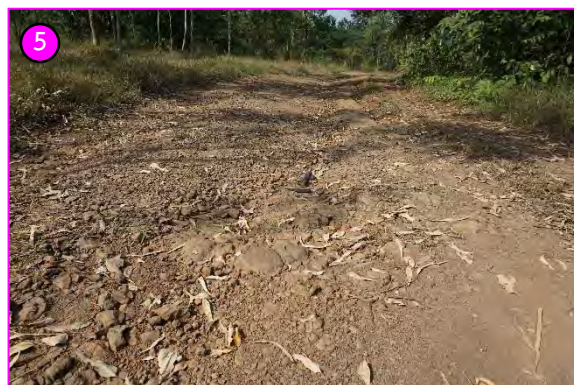
5 แสดงลักษณะหินบะซอลต์ บริเวณถนนในพื้นที่คำขอประทานบัตรที่ 1/2564 ภาพนี้ถ่ายจากค่าพิกัด 206152 E 1630262 N มองไปทางทิศเหนือ

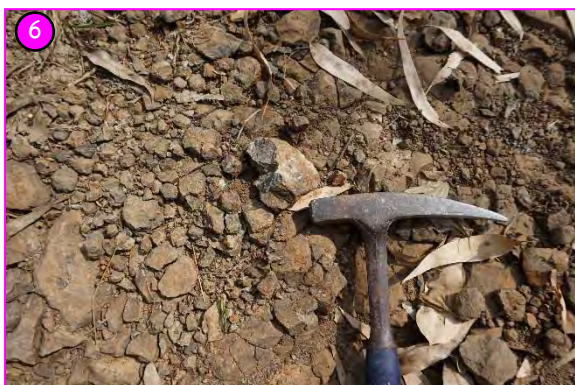
แสดงลักษณะหินบะซอลต์ มีสีเทา ถึงเทาอมเขียว
ภาพนี้ถ่ายจากค่าพิกัด 206335 E 1629789 N

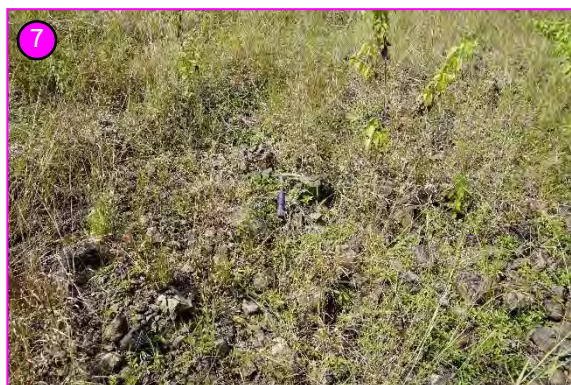
แสดงลักษณะหินบะซอลต์ บริเวณตอนกลางของพื้นที่
คำขอประทานบัตรที่ 1/2564 ภาพนี้ถ่ายจากค่าพิกัด
206458 E 1630165 N มองไปทางทิศใต้

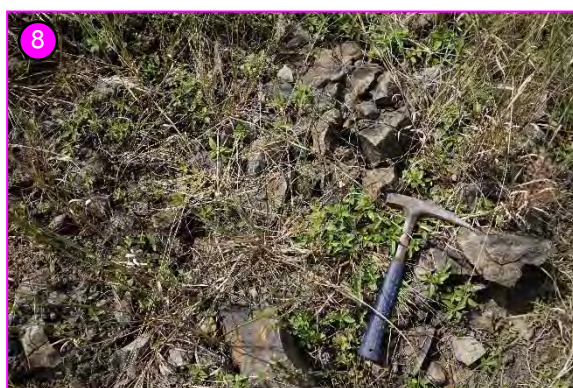
แสดงลักษณะหินบะซอลต์ มีสีเทา ถึงเทาอมเขียว
ภาพนี้ถ่ายจากค่าพิกัด 206458 E 1630165 N

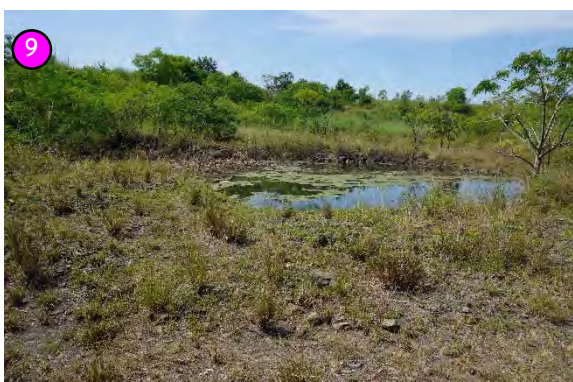
แสดงลักษณะหินบะซอลต์ บริเวณบ่อขุดเดิมในพื้นที่
คำขอประทานบัตรที่ 1/2564 ภาพนี้ถ่ายจากค่าพิกัด
206377 E 1630161 N มองไปทางทิศใต้

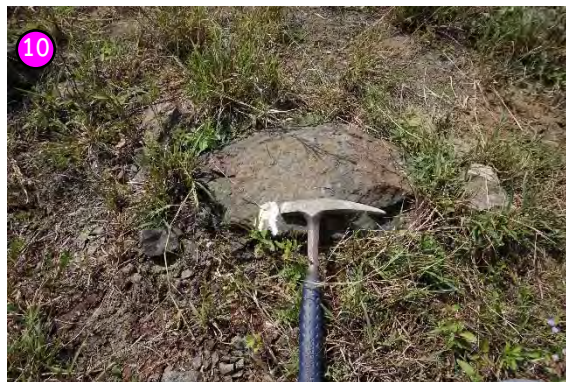
แสดงลักษณะหินบะซอลต์ มีสีเทา ถึงเทาอมเขียว
ภาพนี้ถ่ายจากค่าพิกัด 206377 E 1630161 N

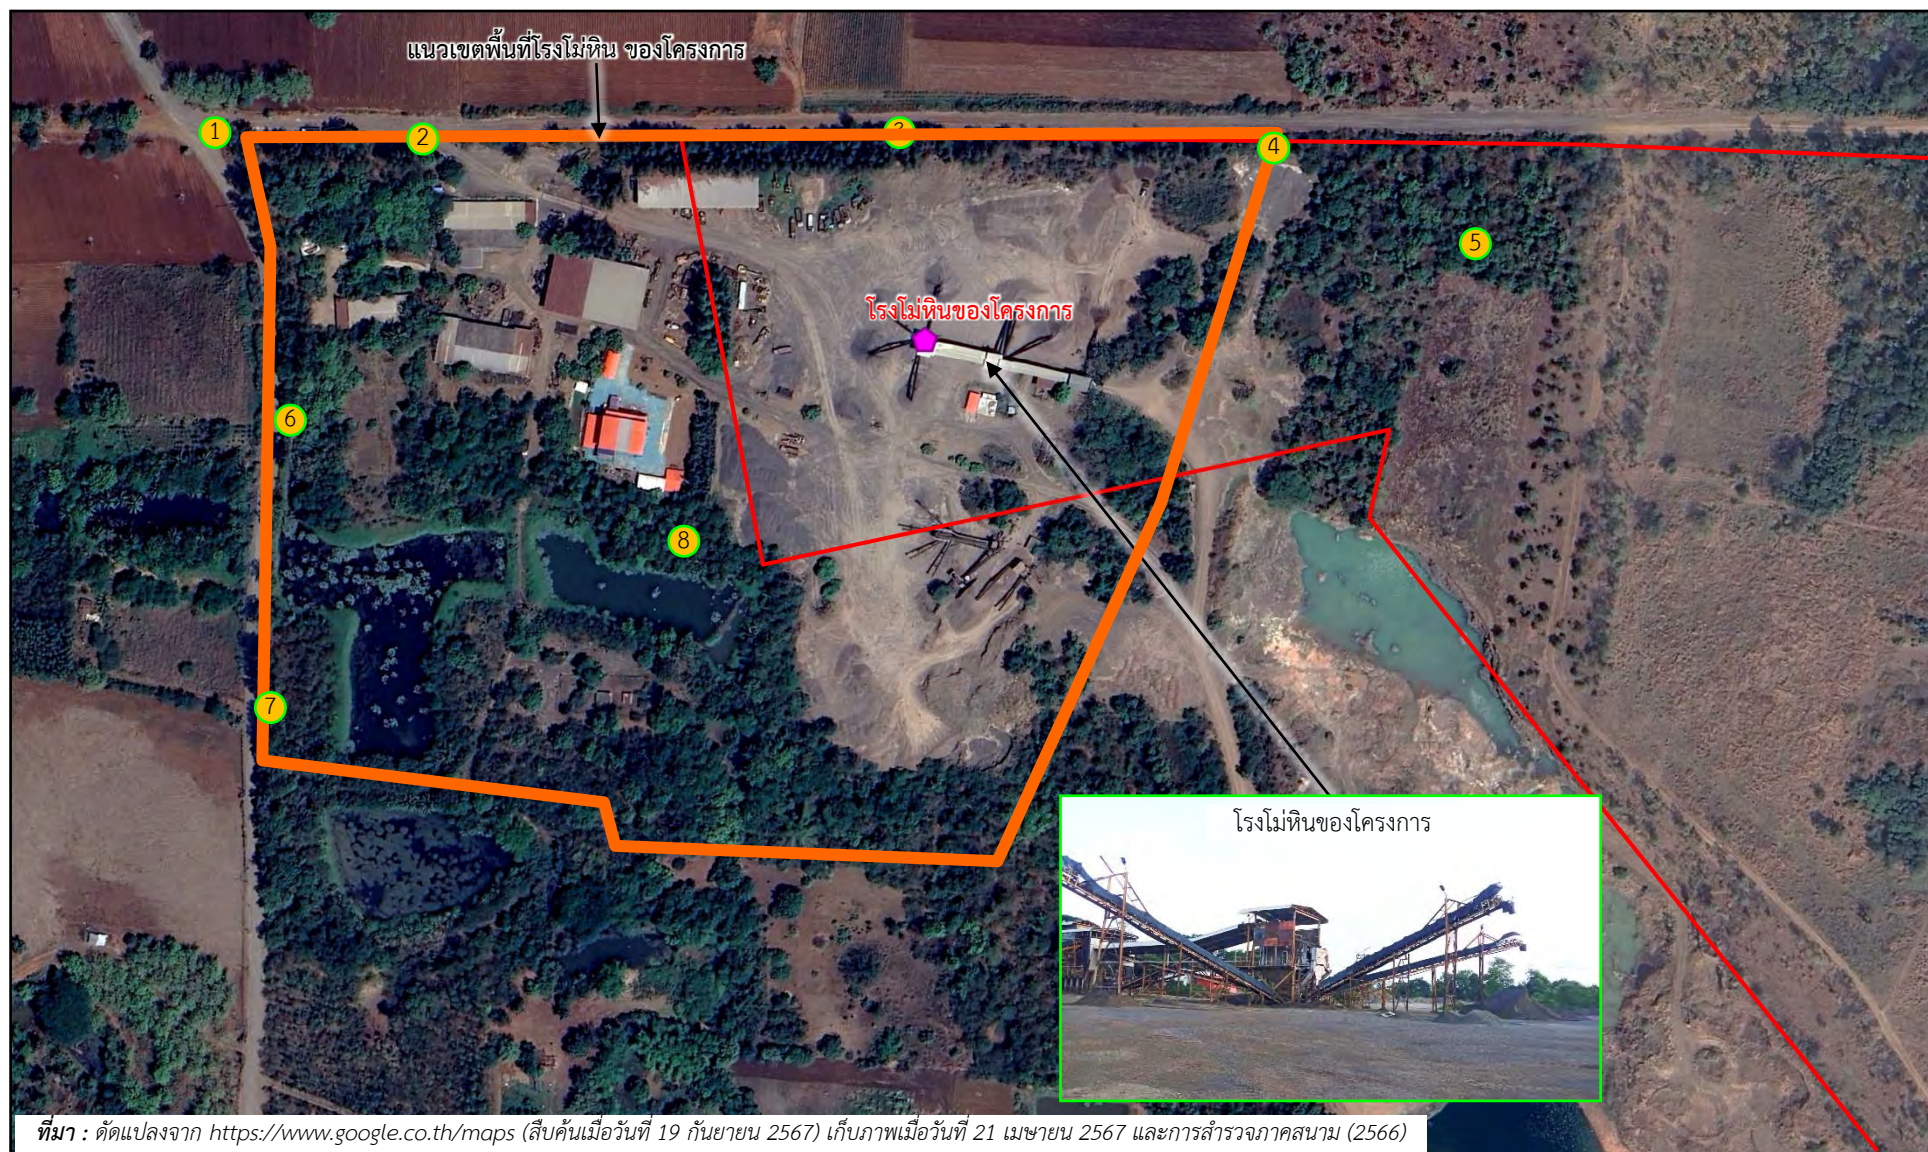
รูปที่ 2.5-18

ตำแหน่ง/ขอบเขตที่ตั้งของโรงโม่หินของโครงการ การใช้ประโยชน์ของพื้นที่และระบบป้องกันผลกระทบสิ่งแวดล้อมภายในโรงโม่หินของโครงการ

หินบะซอลต์ที่ผลิตได้ถ้ามีขนาดใหญ่ไม่สามารถผ่านปากโม่ได้ จะใช้เครื่องกระแทกหิน (Hydraulic Breaker) ติดรถแบคโฮ ทำการลดขนาดโดยการทุบหินให้แตกให้มีขนาดที่เหมาะสมสามารถผ่านปากโม่ได้ ก่อนจะทำการทยอยขนเข้า โรงโม่ของโครงการ ใบอนุญาตโรงงาน ทะเบียนโรงงานเลขที่ ธ.3-3(1)-1/40นม. ซึ่งอยู่ด้านทิศตะวันตกของพื้นที่โครงการ ตั้งอยู่ในพื้นที่โครงการ โดยอยู่ในเอกสารสิทธิที่ดินประเภท นส.3ก. เลขที่ 1045 เลขที่ดิน 11 มีเนื้อที่ 98-1-92 ไร่ (เนื้อที่ส่วนที่ทับในเขตคำขอประทานบัตร 46-0-22 ไร่) อัตราการผลิต 150 เมตริกตันต่อชั่วโมง โรงโม่หินดังกล่าวมีระบบป้องกันและแก้ไขผลกระทบสิ่งแวดล้อมดังรูปที่ 2.5-18 ในการดำเนินโครงการ ในช่วงต่อไปของโรงโม่หินจะทำการปรับปรุงโรงโม่หินให้มีระบบป้องกันผลกระทบสิ่งแวดล้อม ตามข้อกำหนดของประกาศกรมอุตสาหกรรมพื้นฐานและการเหมืองแร่ “เรื่อง ให้โรงโม่บดหรือย่อยหิน มีระบบป้องกันผลกระทบสิ่งแวดล้อม” ลงวันที่ 12 มกราคม 2548 และมีติดตั้งระบบล้างล้อรถบรรทุกขนส่งแร่ให้มีประสิทธิภาพ

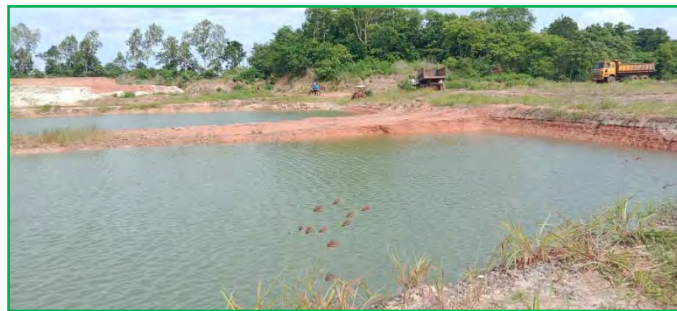
3.1 การปรับสภาพบริเวณหน้าเหมือง จำนวน 1 แห่ง เนื้อที่ 100 ไร่ เมื่อสิ้นสุดการทำเหมืองมีการปรับความลาดชันรวมของหน้าเหมืองไม่เกิน 45 องศา เพื่อปรับให้หน้าเหมืองอยู่ในสภาพที่ปลอดภัย และปรับพื้นที่ให้เป็นบ่อกักเก็บน้ำ

พัฒนาพื้นที่บ่อขุมเหมืองเก่าให้เป็นบ่อกักเก็บน้ำ

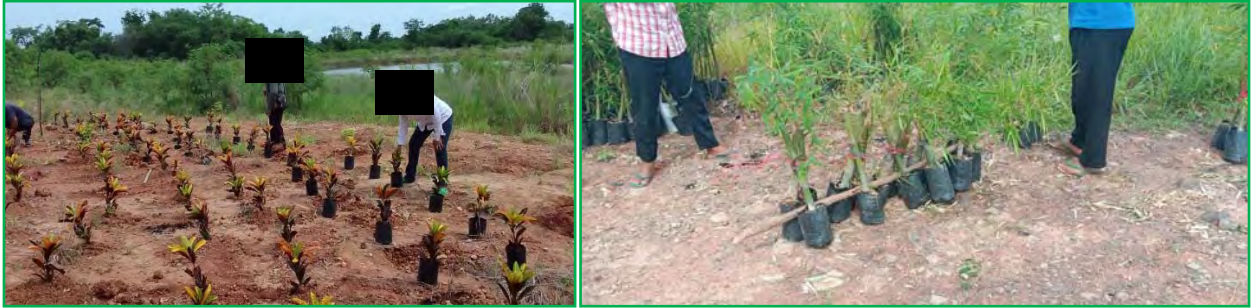
3.2 การปรับสภาพและฟื้นฟูของเปลือกดิน เปลือกดินได้นำไปใช้ในการฟื้นฟูพื้นที่เวนการท่าเหมือง และได้ดำเนินการฟื้นฟูพื้นที่กองเปลือกดินเนื้อที่ 25 ไร่ โดยทำการหว่านเมล็ดพืชคลุมดินเพื่อช่วยลดการชะล้างพังทลาย และปลูกต้นไม้ฟื้นฟู ได้แก่ ต้นไผ่ ต้นปาล์ม ต้นโกสนเหลือง ต้นกล้วย และปอเทือง

ฟื้นฟูพื้นที่กองเปลือกดิน

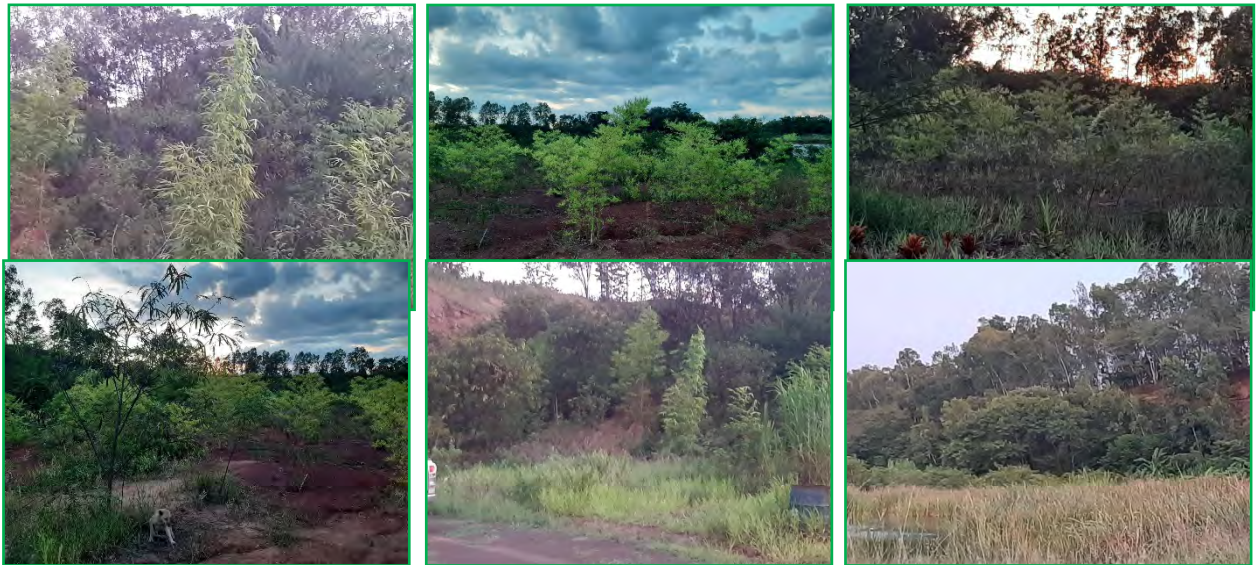
3.3 ปลูกต้นไม้บริเวณพื้นที่ เวนการท่าเหมืองและพื้นที่ว่างทั่วไปในเขตพื้นที่ประจวบคีรีขันธ์ เมื่อวันที่ 28-3-66 ไร่ ทางโครงการได้มีการปรับปรุงพื้นที่ดำเนินการปลูกต้นไม้ฟื้นฟู ได้แก่ ต้นไผ่ ต้นปาล์ม ต้นโกสนเหลือง และต้นกล้วย เพื่อปรับภูมิทัศน์ในพื้นที่ประจวบคีรีขันธ์

ปลูกต้นไม้บริเวณพื้นที่เวนการท่าเหมืองและพื้นที่ว่างทั่วไปในเขตพื้นที่ประจวบคีรีขันธ์

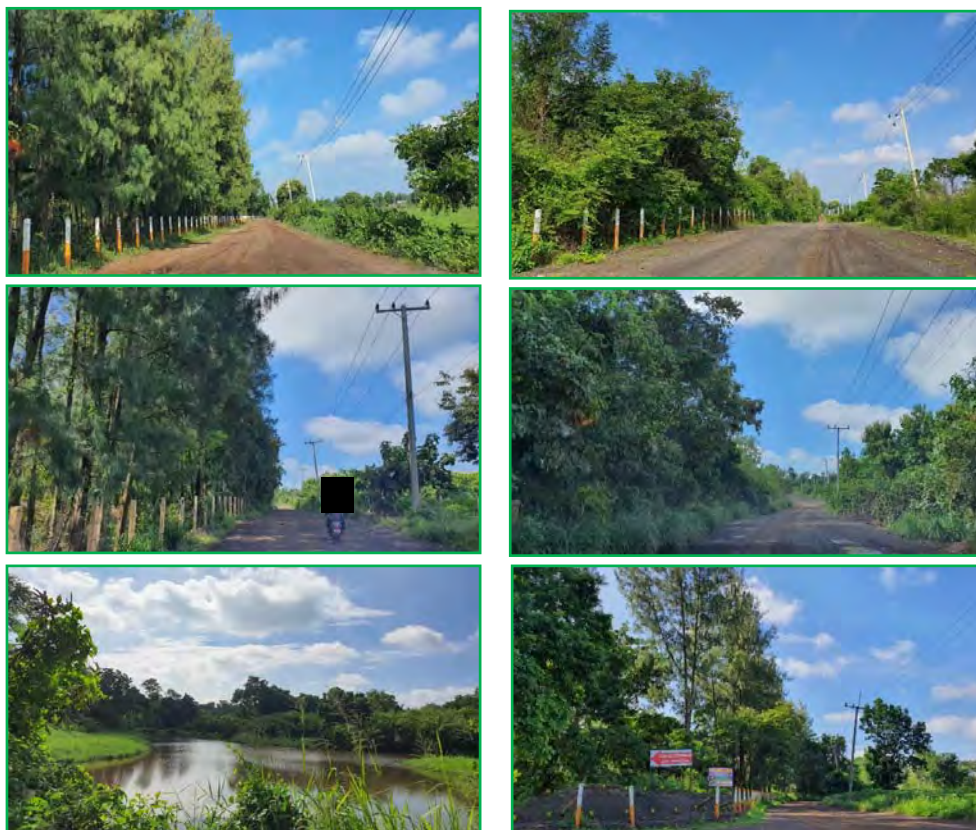
3.4 การปรับสภาพและฟื้นฟูพื้นที่บริเวณโรงโม่หิน โดยพื้นที่โรงโม่หินของโครงการตั้งอยู่นอกเขต
 ประทานบัตร ปลูกต้นไม้ฟื้นฟูบริเวณโดยรอบโรงโม่หินของโครงการ และตามแนวเส้นทาง พรรณไม้ที่ปลูก ได้แก่
 ต้นปาล์ม ต้นสนประดิพัทธ์ ต้นไผ่ และไม้ประดับ พื้นที่ประมาณ 70 ไร่

ต้นไม้บริเวณพื้นที่โรงโม่หิน

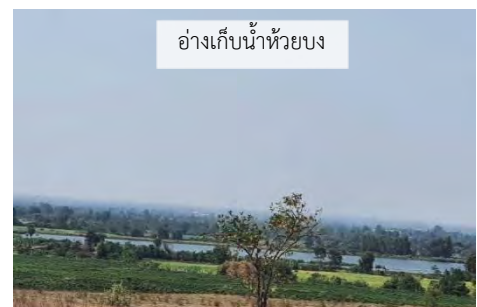
1) อ่างเก็บน้ำห้วยบง ที่อยู่ห่างจากพื้นที่โครงการประมาณ 1.5 กม. ทางด้านทิศเหนือ มีพื้นที่อ่างเก็บน้ำประมาณ 300 ไร่ เป็นอ่างเก็บน้ำที่ส่งน้ำเข้าสู่คลองบง และคลองส่งน้ำห้วยบง มีน้ำขังตลอดทั้งปี การใช้ประโยชน์จากแหล่งน้ำนี้ประชาชนที่มีพื้นที่ติดแนวห้วยใช้น้ำในด้านการเกษตร

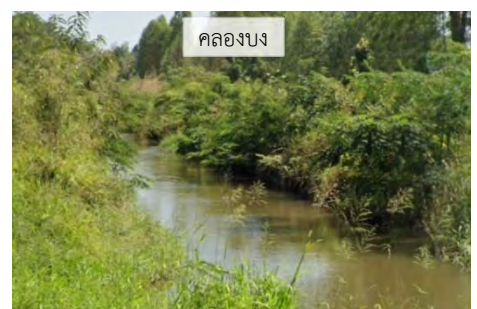
2) คลองบง มีระยะห่างจากโครงการไปทางทิศเหนือระยะประมาณ 2 กม. คลองรับน้ำจากอ่างเก็บน้ำห้วยบงไปยังพื้นที่เกษตรกรรมในพื้นที่ตำบลท่าเยี่ยม น้ำในคลองจะมีน้ำช่วงสั้นๆ มีความกว้างคลองประมาณ 15 ม. ลึกประมาณ 1.5 ม. การใช้ประโยชน์จากแหล่งน้ำนี้ประชาชนที่มีพื้นที่ติดคลองใช้น้ำในด้านการเกษตรกรรม

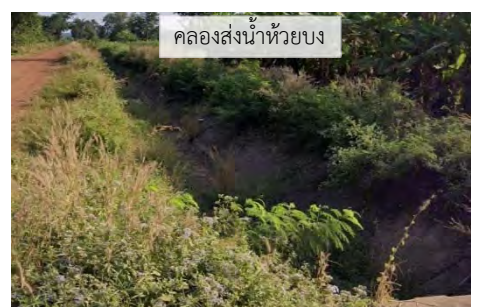
3) คลองส่งน้ำห้วยบง มีระยะห่างจากโครงการไปทางทิศตะวันตก 0.5 กม. เป็นคลองส่งน้ำจากอ่างเก็บน้ำห้วยบงไปยังพื้นที่เกษตรกรรมในพื้นที่ตำบลท่าเยี่ยม น้ำในคลองส่งน้ำจะมีน้ำช่วงสั้นๆ เป็นคลองคอนกรีต มีความกว้างคลองประมาณ 10 ม.

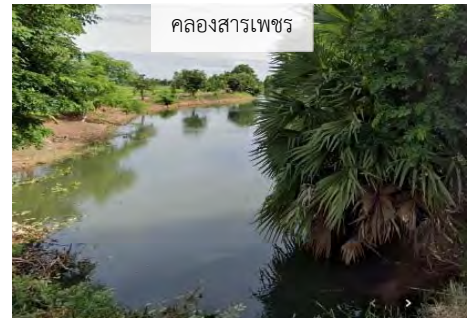
4) คลองสารเพชร เป็นทางน้ำธรรมชาติ ที่อยู่ห่างจากพื้นที่โครงการประมาณ 2.7 กม. ทางด้านทิศตะวันออก เป็นลำน้ำธรรมชาติที่มีน้ำตลอดปีบริเวณลำคลองมีความกว้างประมาณ 30 ม. การใช้ประโยชน์จากแหล่งน้ำนี้ประชาชนที่มีพื้นที่ติดแนวห้วยใช้น้ำในการเกษตรกรรม

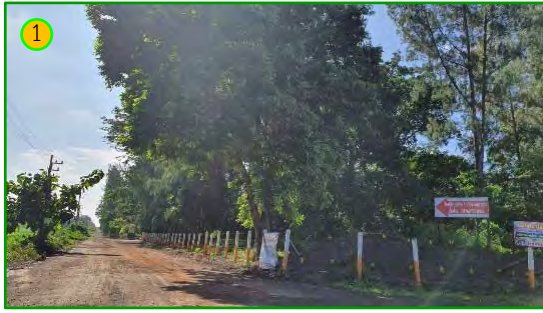
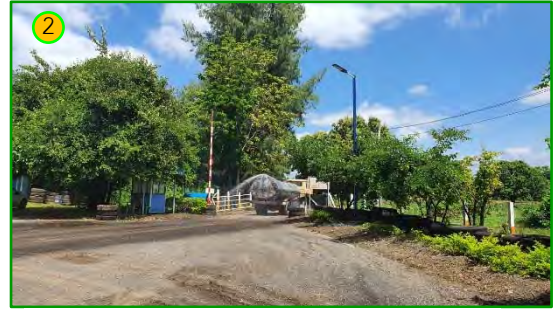
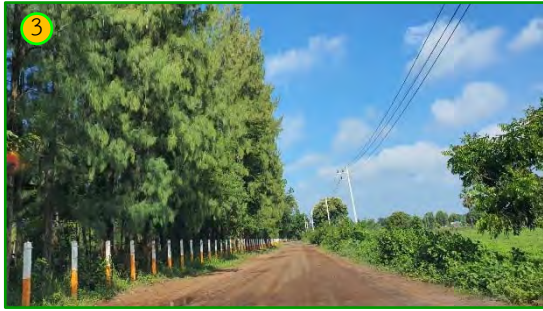
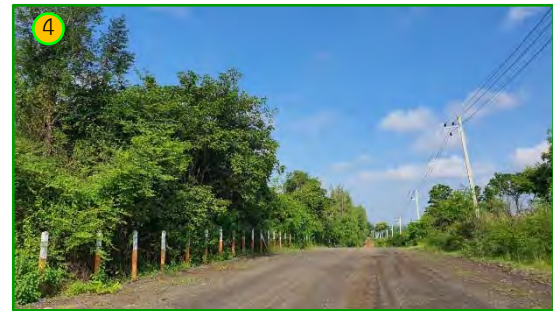
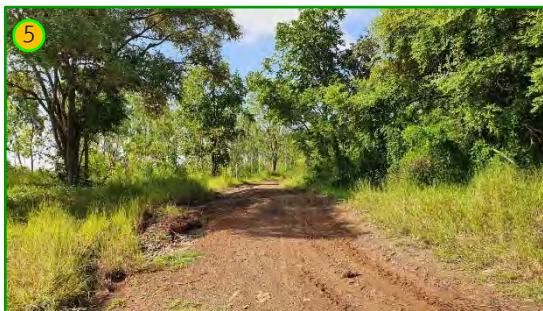
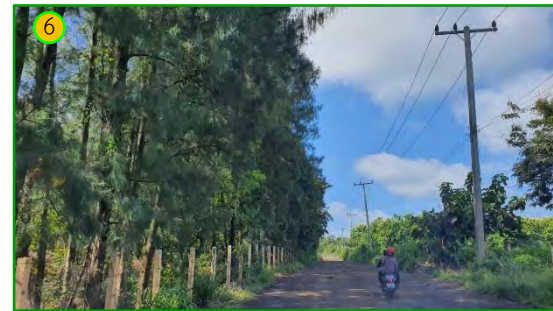
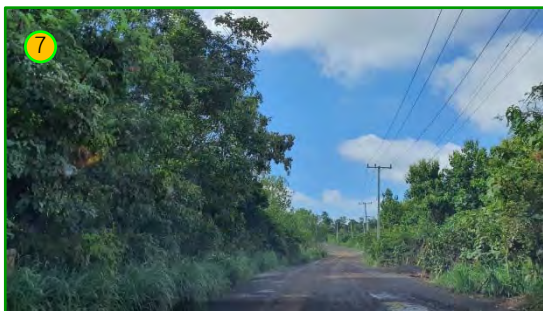
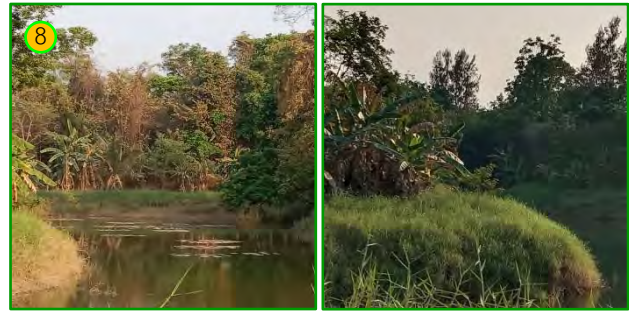
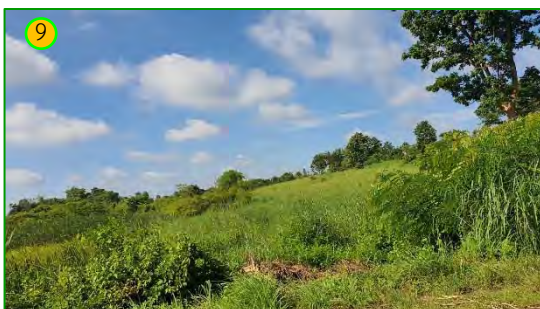
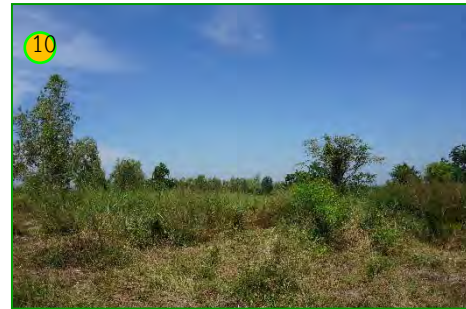
รูปที่ 3.2.1-2

แสดงต้นไม้ในพื้นที่โครงการและพื้นที่กิจกรรมเกี่ยวเนื่องของโครงการ (ต่อ)

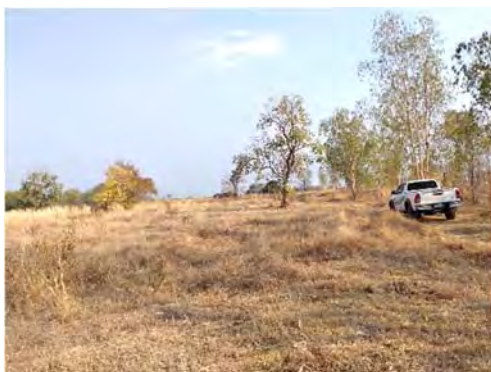
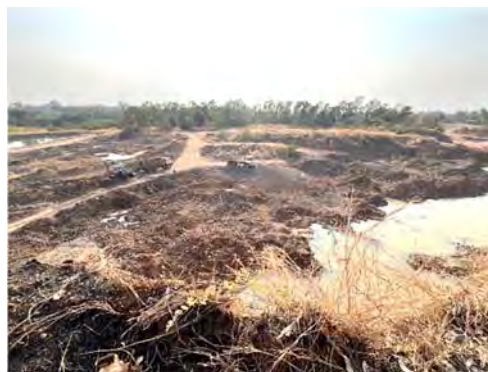
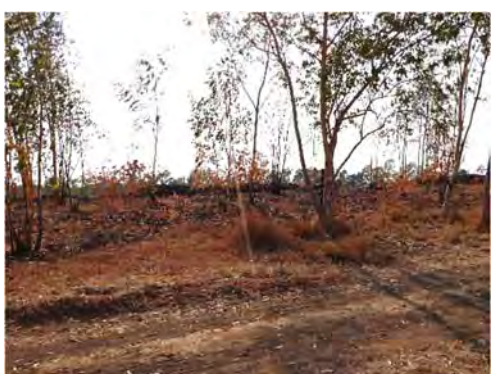
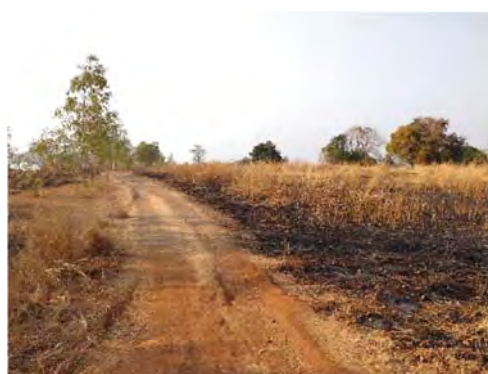
พื้นที่โครงการเป็นพื้นที่เปิดโล่งมีเพียงหญ้าปกคลุม แนวขอบแปลงฯ ปลูกต้นยูคาลิปตัส และสนประดิพัทธ์ไว้เป็นแนวลดผลกระทบด้านฝุ่น

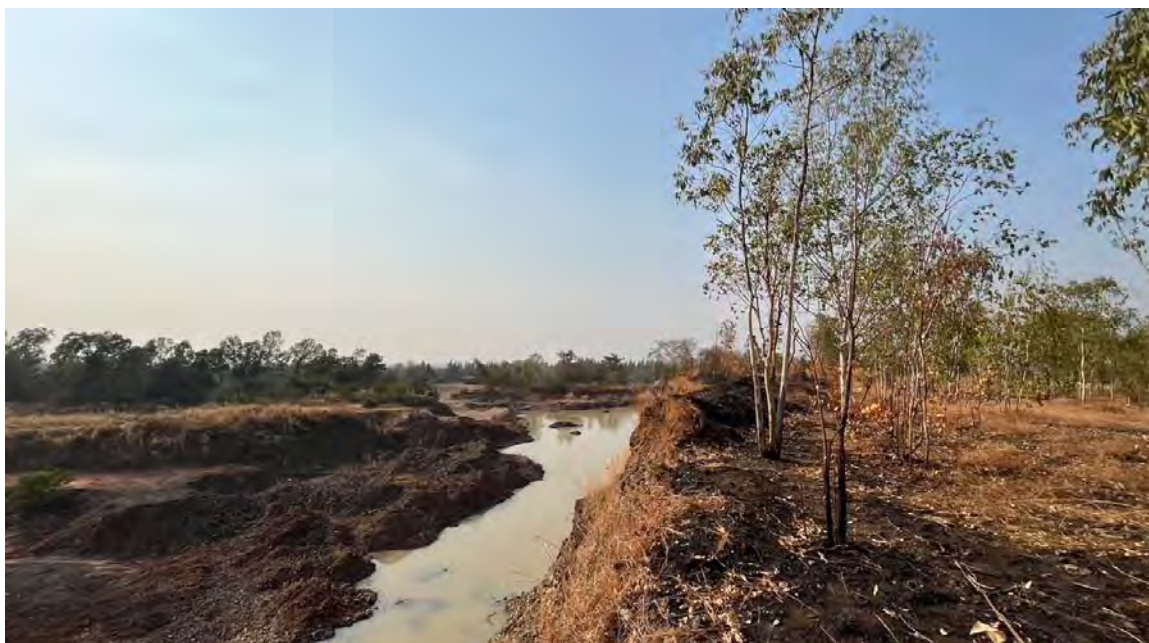
พื้นที่ผ่านการเหมืองแร่ข้างเคียง : ทางด้านทิศตะวันตกเฉียงใต้กับพื้นที่โครงการ แนวขอบคันทำนบปลูกต้นยูคา

2.3) พื้นที่เหมืองแร่ใกล้เคียง จากการสำรวจพบว่า มีพื้นที่เหมืองแร่ที่กำลังดำเนินการอยู่ในปัจจุบัน คือประทานบัตรที่ประทานบัตรที่ 28858/16499 ของหจก.ศิลาโชคชัย และประทานบัตรหมดอายุแล้วทางด้านทิศตะวันตกเฉียงใต้ คือ บริเวณพื้นที่ที่ประทานบัตรที่ 28720/15152 ของห้างหุ้นส่วนจำกัด ทิพวัลย์กลกิจ (สิ้นอายุแล้ว เมื่อวันที่ 28 เมษายน 2565 ไม่มีการขอต่ออายุประทานบัตร) ซึ่งเป็นผู้ประกอบการรายเดียวกันกับโครงการ มีทั้งพรรณไม้ดั้งเดิมที่หลงเหลือตามแนวกันชน (buffer zone) และที่ทางผู้ประกอบการได้ปลูกไว้เพื่อป้องกันฝุ่นละอองจากพื้นที่โครงการสู่พื้นที่ภายนอก โดยพบพรรณไม้ จำนวน 67 ชนิด (ตารางที่ 3.2.1-1 และภาคผนวก ค-2) โดยพบพรรณไม้ยืนต้น จำนวน 38 ชนิด เช่น ราชพฤกษ์ (*Cassia fistula* L.) หูกวาง (*Terminalia catappa* L.) จามจุรี (*Albizia saman* (Jacq.) Merr.) และอินทนิลบก (*Lagerstroemia macrocarpa* Wall. ex Kurz) เป็นต้น ไม้พุ่ม พบจำนวน 9 ชนิด เช่น กระถินยักษ์ ทองอุไร (*Tecoma stans* (L.) Juss. ex Kunth) และทับทิม (*Punica granatum* L.) เป็นต้น ไม้ล้มลุก พบจำนวน 9 ชนิด เช่น สาบเสือ บานไม่รู้โรยป่า และสาบแร้งสาบกา เป็นต้น ไม้เลื้อย/ไม้เถา จำนวน 5 ชนิด ได้แก่ ขยัน ผกากรอง จิงจ้อเหลียง เถาคัน และเล็บเหยี่ยว หญ้า 4 ชนิด ได้แก่ หญ้าดอกแดง หญ้าขจรจบดอกใหญ่ หญ้าคา และหญ้ารงนก และไผ่ (bamboo) จำนวน 1 ชนิด ได้แก่ ไม้ป่า และพรรณไม้วงศ์ปาล์มอีก 1 ชนิด ได้แก่ หมากแดง ที่ปลูกประดับอาคารสำนักงาน

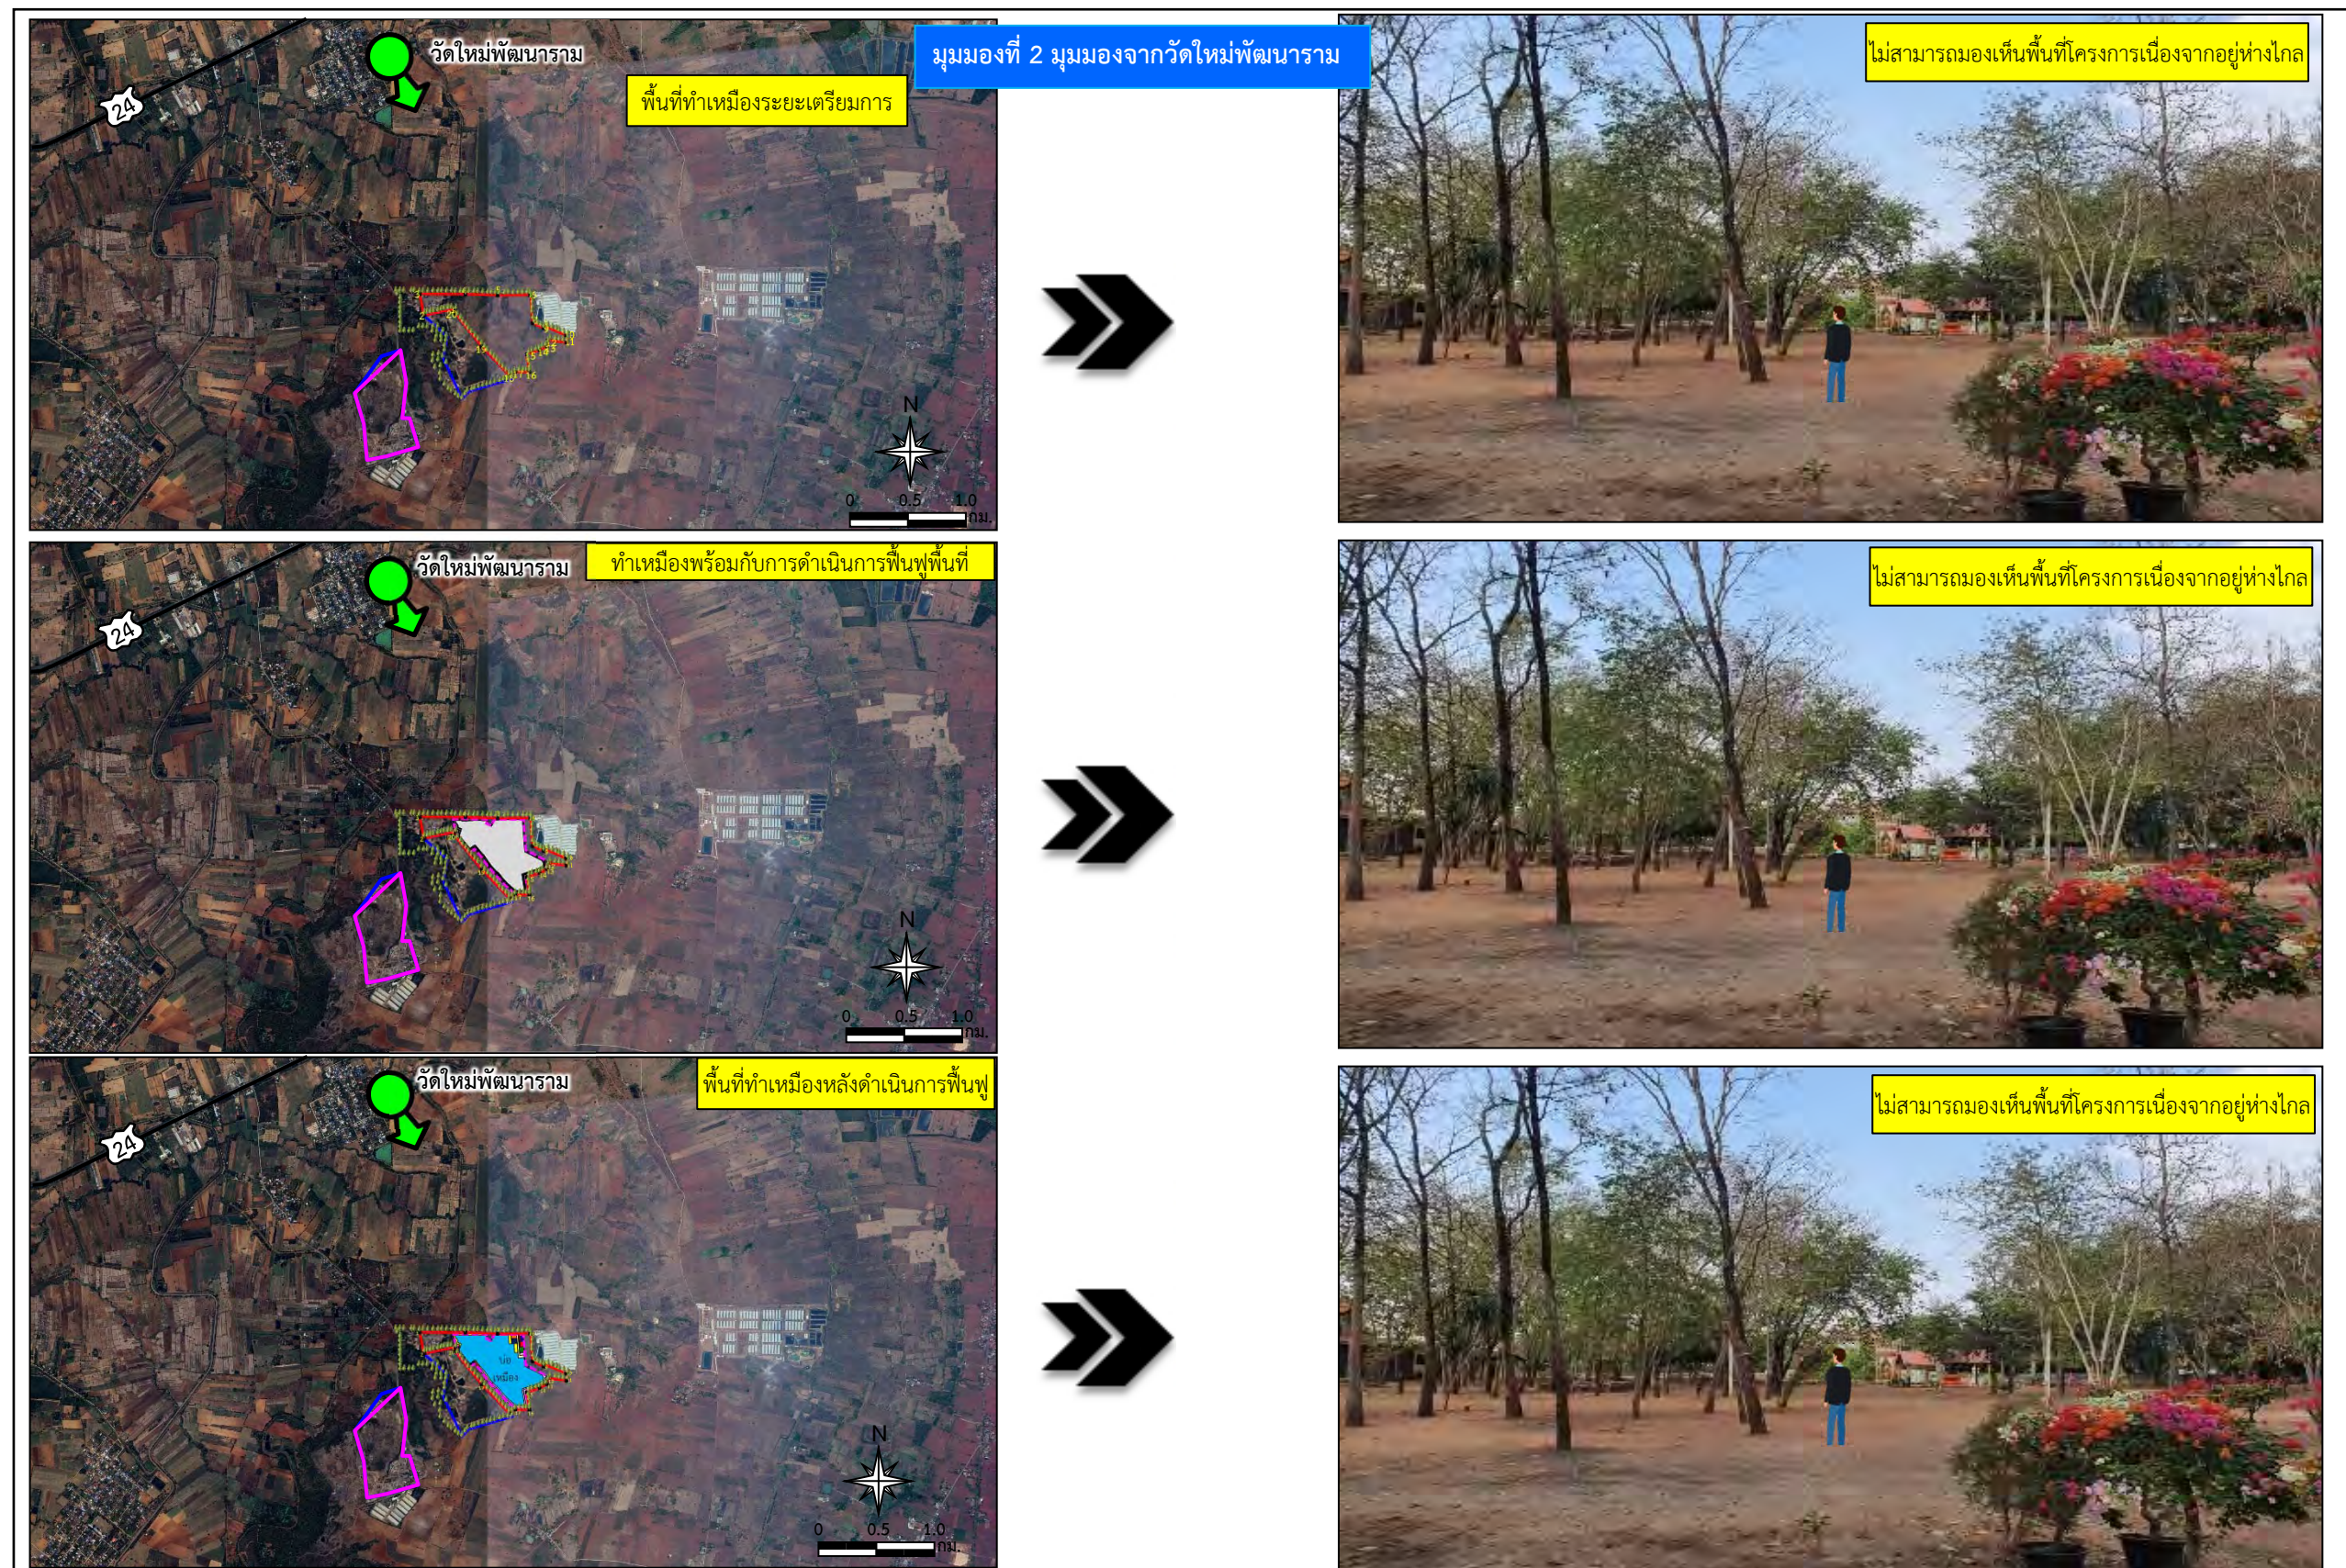
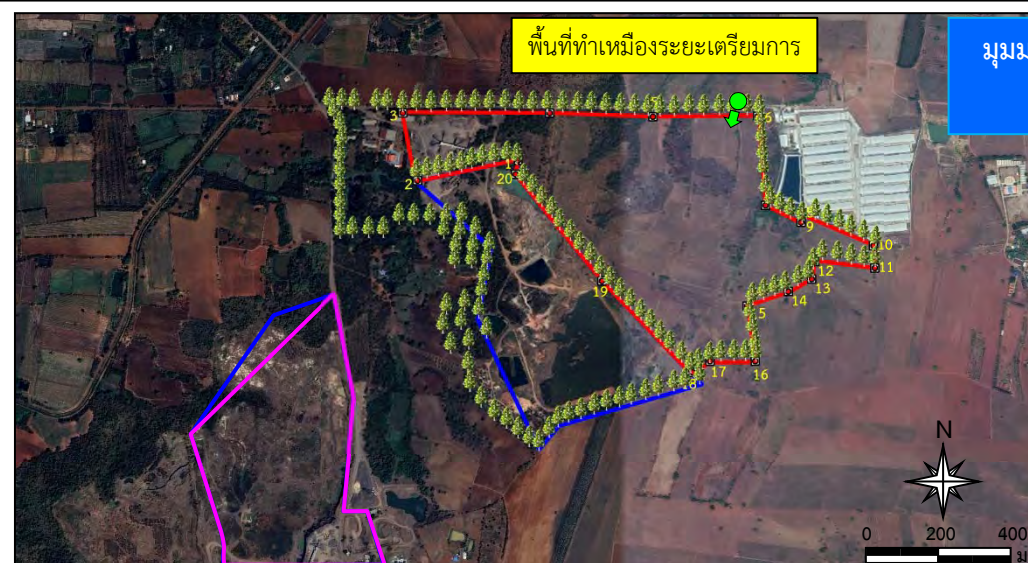
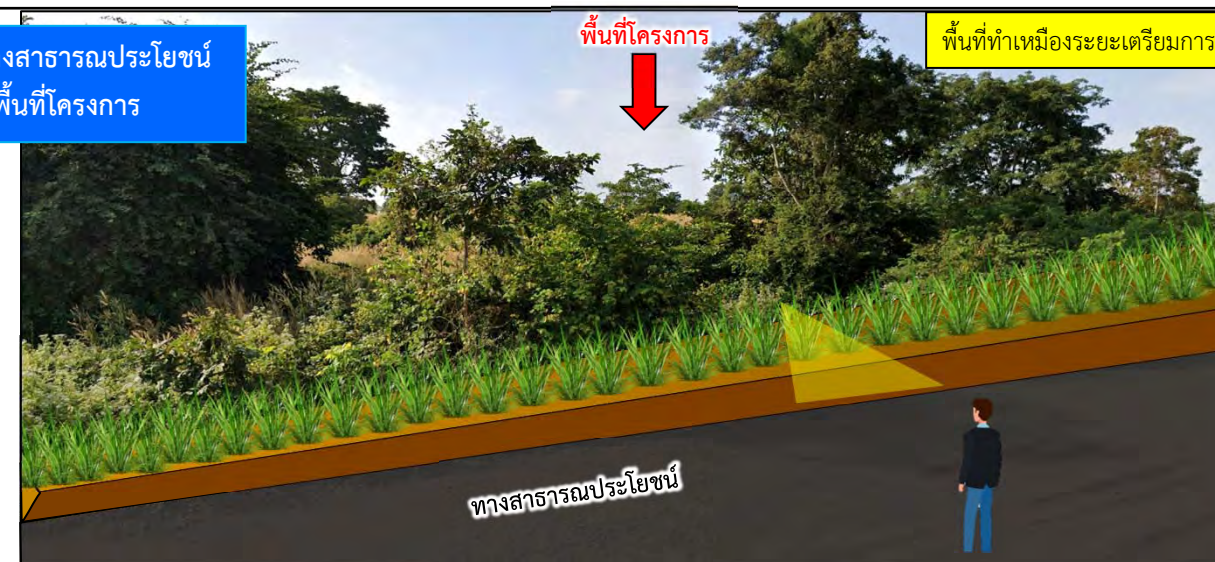
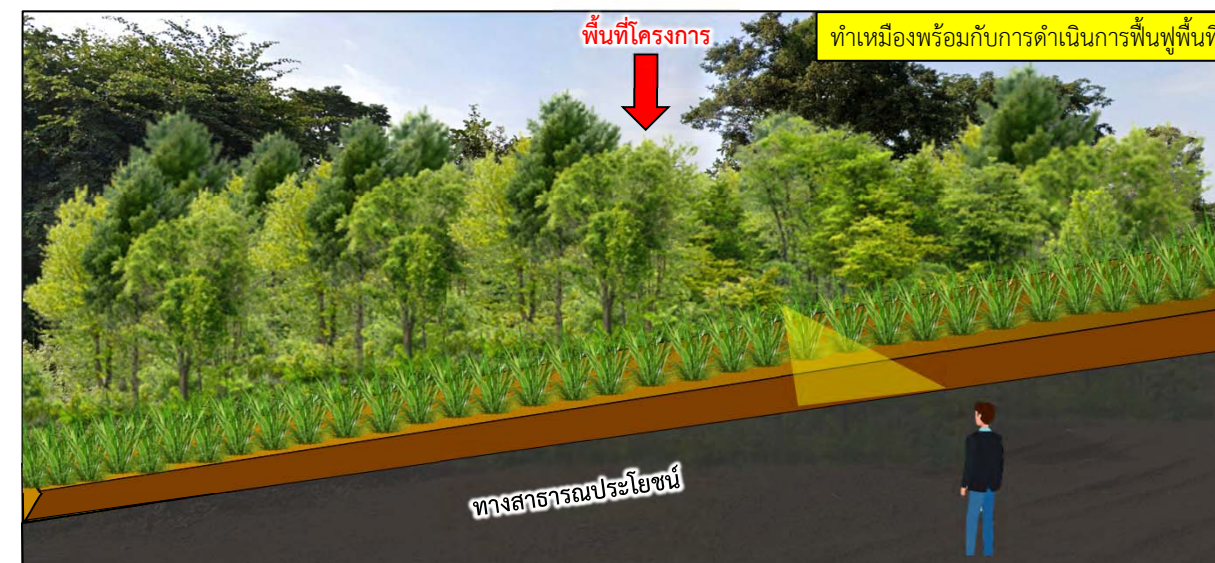
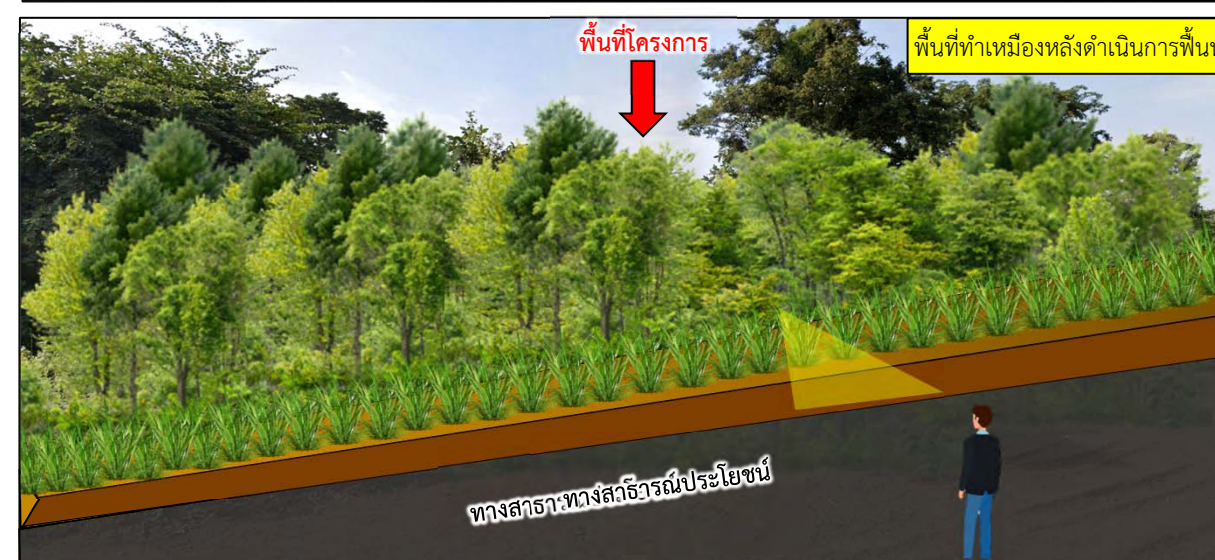
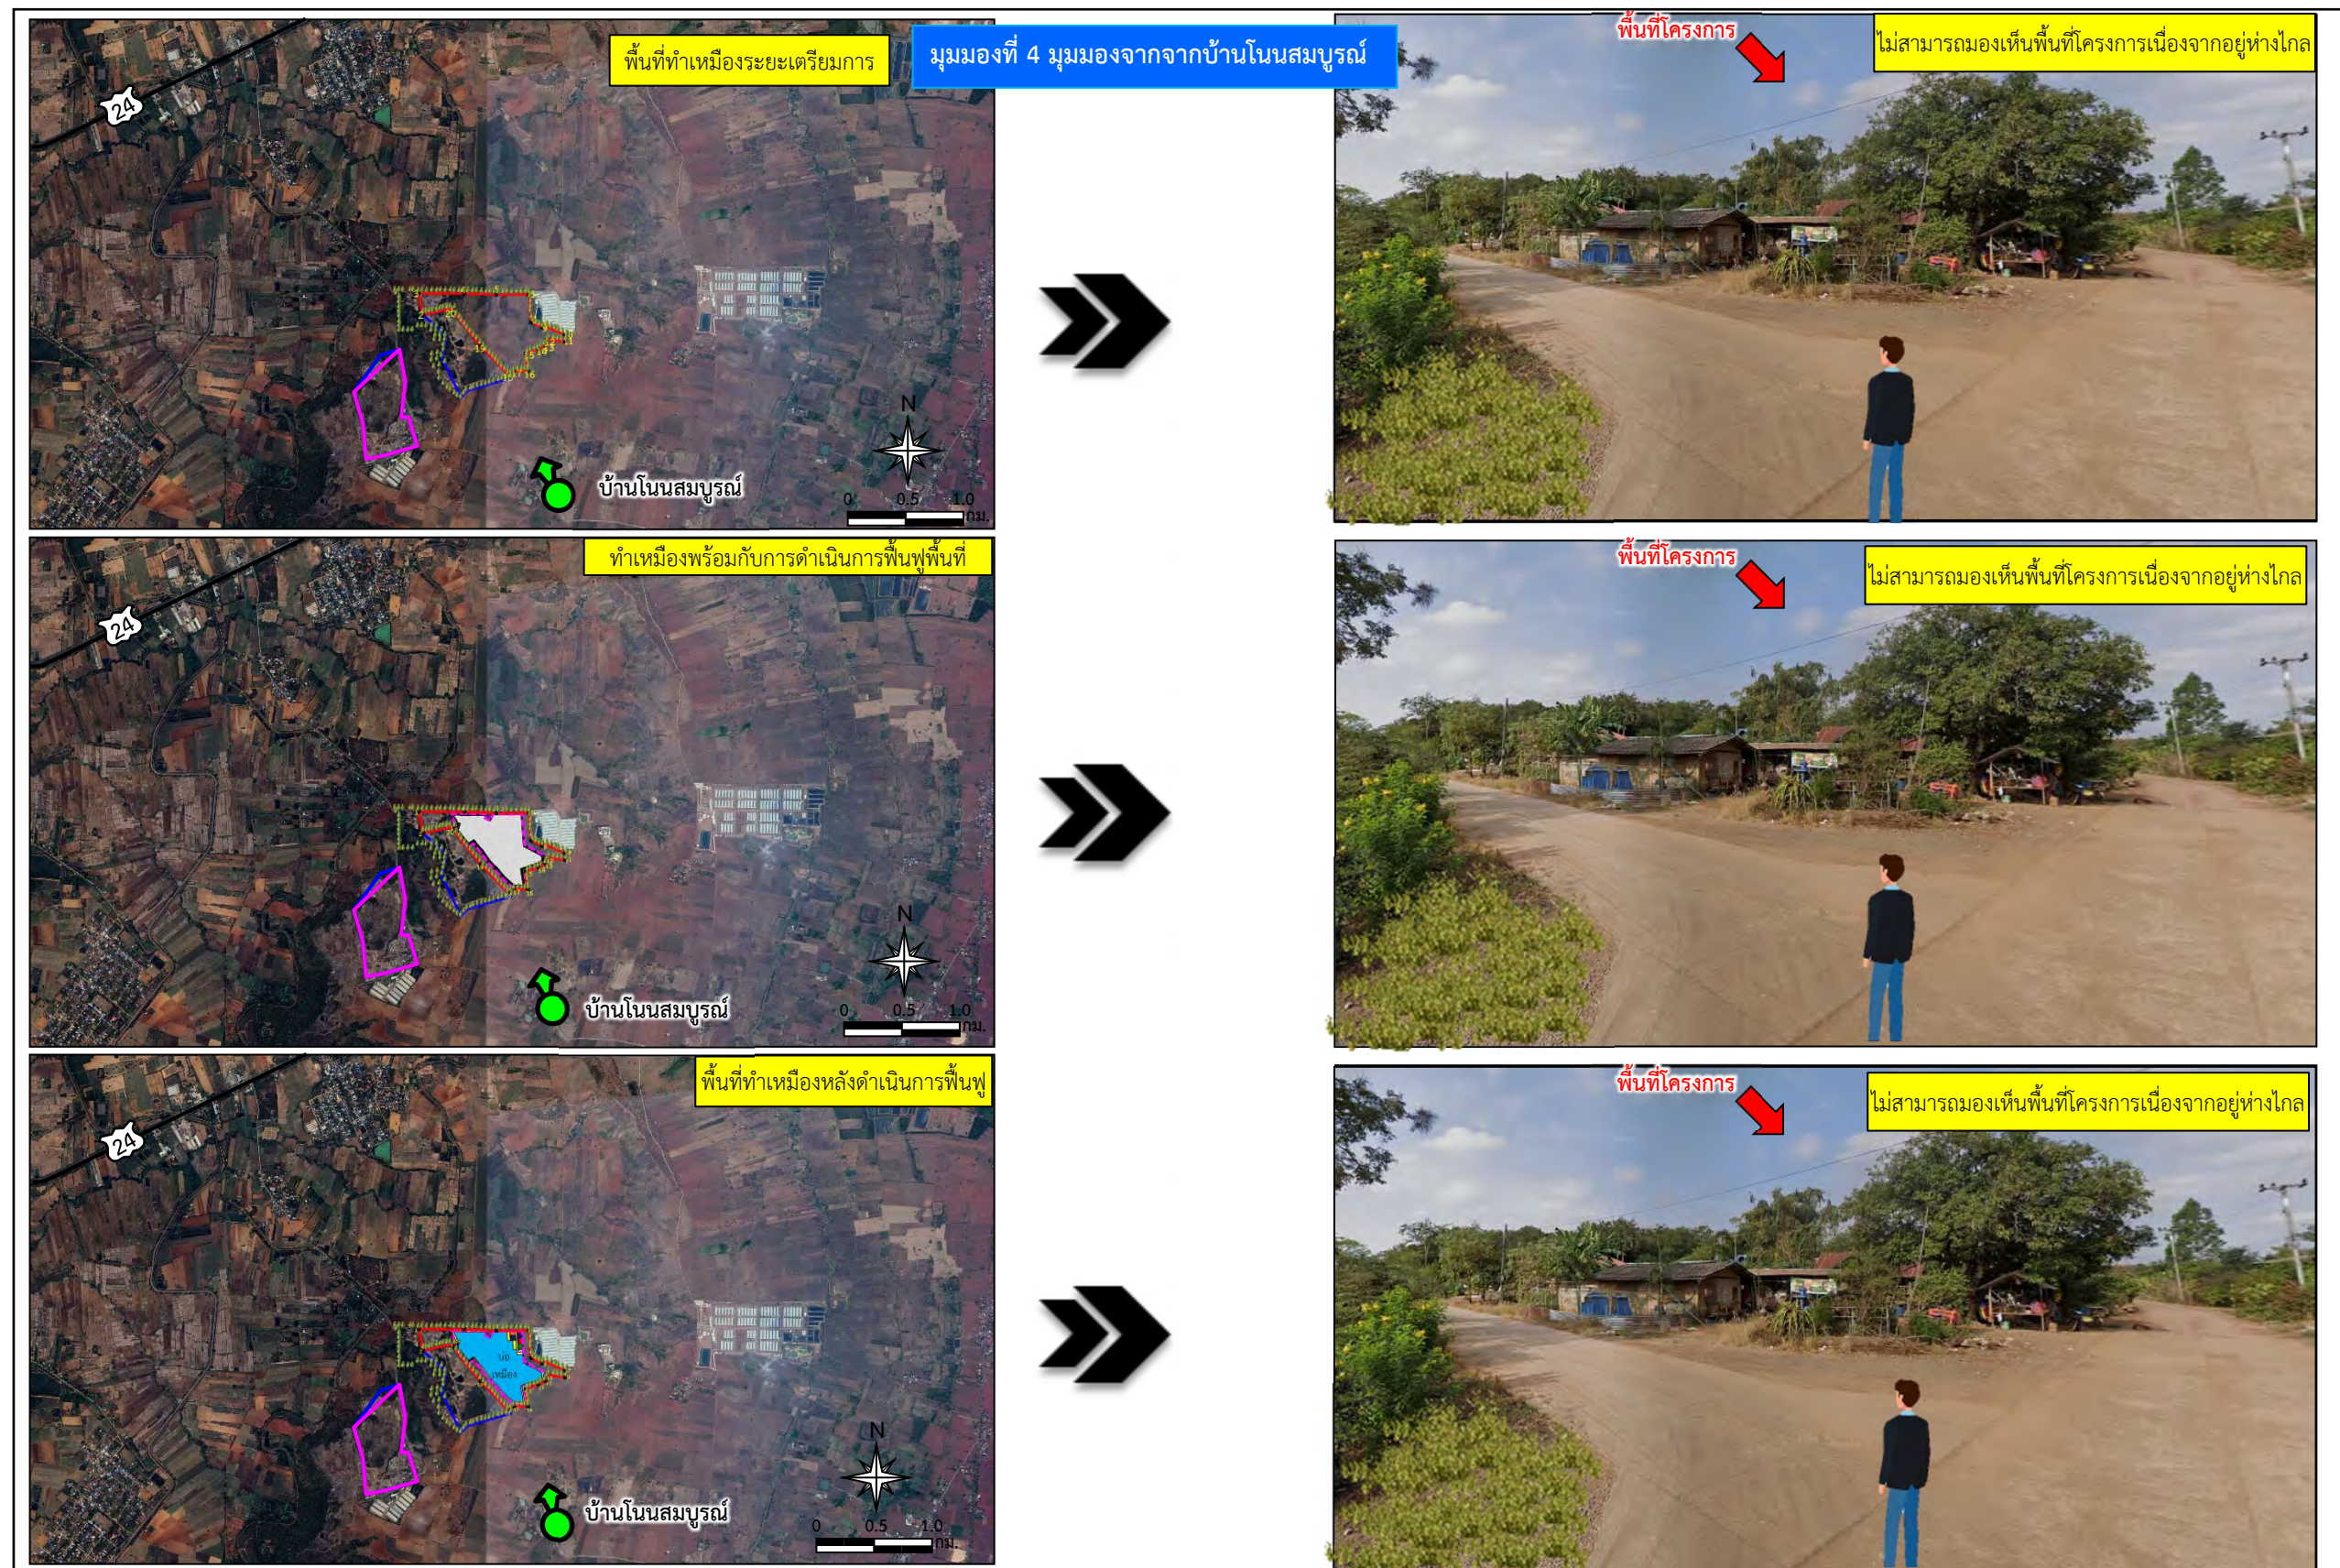
รูปที่ 4.5.4-1

<p>ทางหลวงโซคชัย-เดชอุดม</p> <p>พื้นที่ทำเหมืองระยะเตรียมการ</p> <p>มุมมองที่ 1 มุมมองจากทางหลวงหมายเลข 24</p>	 	  <p>ทางหลวงหมายเลข 24</p> <p>ไม่สามารถมองเห็นพื้นที่โครงการเนื่องจากอยู่ห่างไกล</p>
  <p>ทางหลวงโซคชัย-เดชอุดม</p> <p>ทำเหมืองพร้อมกับการดำเนินการฟื้นฟูพื้นที่</p> <p>มุมมองที่ 2 มุมมองจากทางหลวงหมายเลข 24</p>	 	  <p>ทางหลวงหมายเลข 24</p> <p>ไม่สามารถมองเห็นพื้นที่โครงการเนื่องจากอยู่ห่างไกล</p>
  <p>ทางหลวงโซคชัย-เดชอุดม</p> <p>พื้นที่ทำเหมืองหลังดำเนินการฟื้นฟู</p> <p>มุมมองที่ 3 มุมมองจากทางหลวงหมายเลข 24</p>	 	  <p>ทางหลวงหมายเลข 24</p> <p>ไม่สามารถมองเห็นพื้นที่โครงการเนื่องจากอยู่ห่างไกล</p>

แบบจำลองตำแหน่งประเมินทัศนียภาพของโครงการ (ต่อ)
