**รายงานการประเมินผลกระทบสิ่งแวดล้อม
โรงแรมโคลีเซียม (Coliseum Hotel)
สารบัญ**

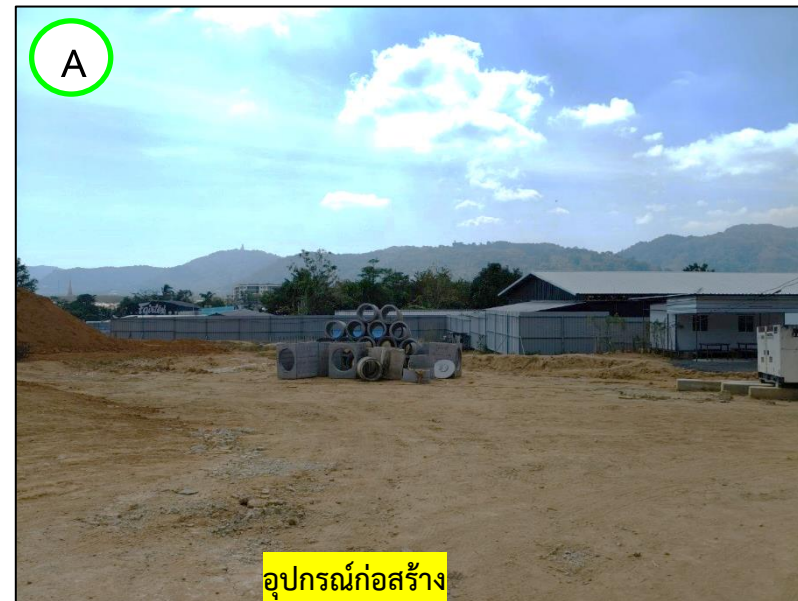
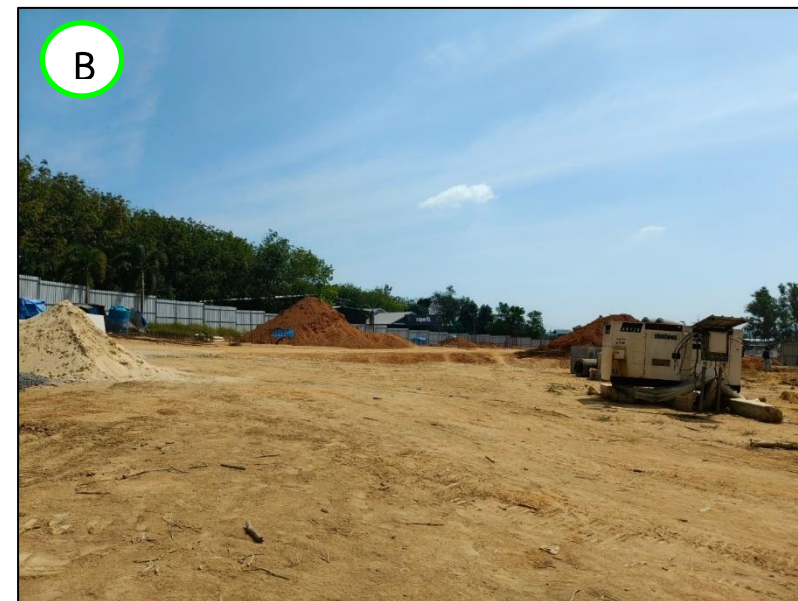
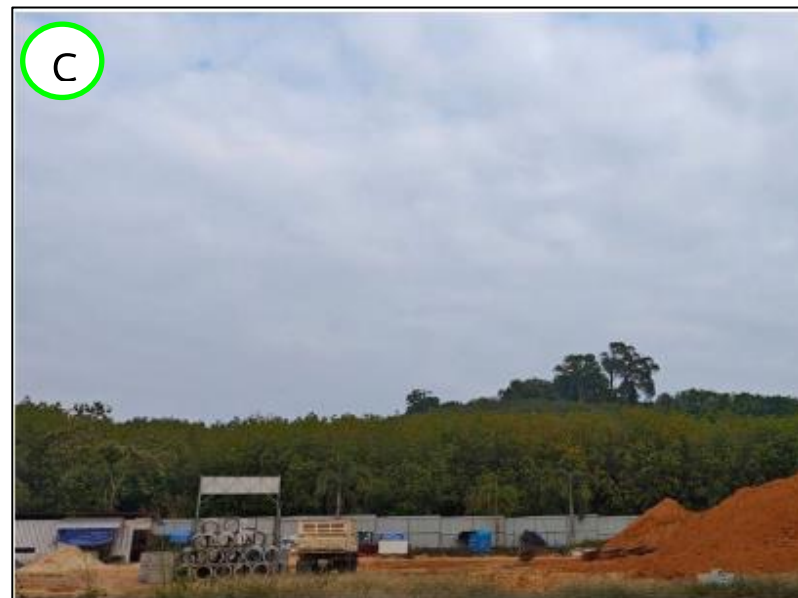
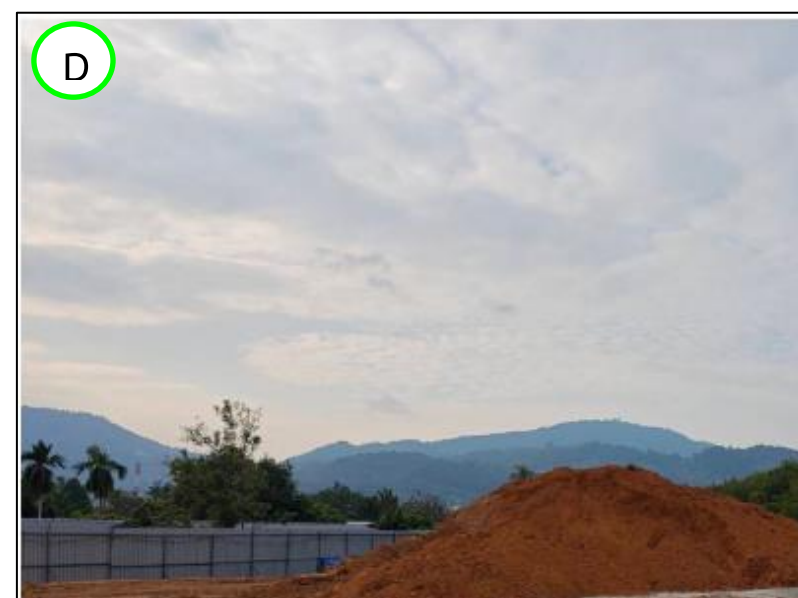
รูปที่ 2.1-2 สภาพพื้นที่โครงการปัจจุบัน

สภาพพื้นที่โครงการปัจจุบันเป็นพื้นที่ลาดจากทิศตะวันตกไปทางทิศตะวันออก ซึ่งมีระดับความสูงของพื้นที่โครงการอยู่ในช่วงประมาณ 20.00-25.00 เมตร จากระดับน้ำทะเลปานกลาง (MSL.) ภายในโครงการมีการปรับสภาพพื้นที่เพื่อเตรียมการก่อสร้าง และมีอุปกรณ์ก่อสร้างอยู่ภายในพื้นที่โครงการ

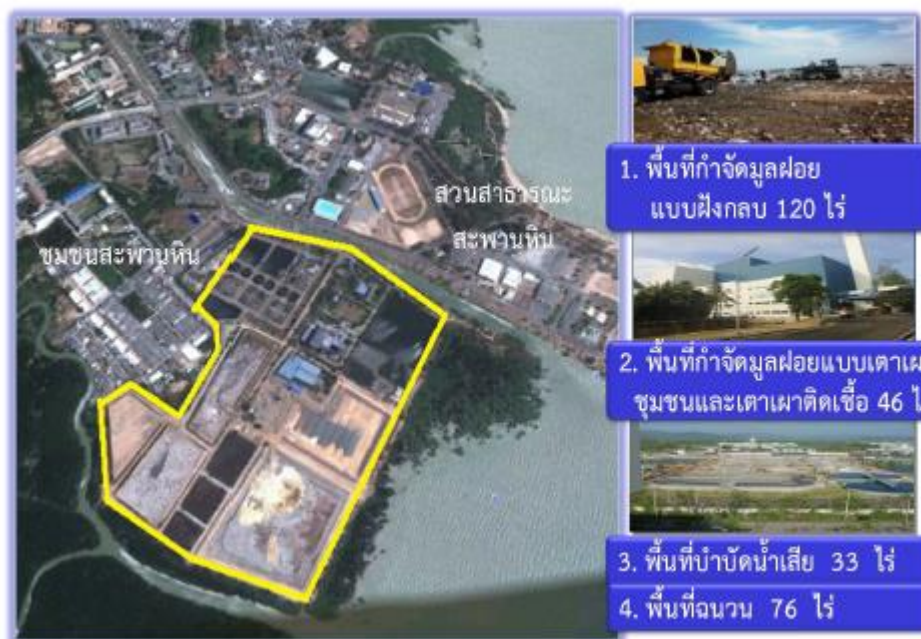
รูปที่ 3.3-1 แผนผังแสดงพื้นที่ศูนย์กำจัดมูลฝอยรวม จังหวัดภูเก็ต

ภายในศูนย์กำจัดขยะมูลฝอย ดังแสดงในรูปที่ 3.3-1 ประกอบด้วย อาคารสำนักงานกลุ่มงาน สิ่งแวดล้อม เทศบาลนครภูเก็ต พื้นที่กำจัดขยะระบบเตาเผา (46 ไร่) อาคารคัดแยกมูลฝอย (8 ไร่) พื้นที่กำจัด ขยะแบบฝังกลบ (134 ไร่) พื้นที่บำบัดน้ำเสีย (33 ไร่) พื้นที่ส่วนที่เหลือเป็นพื้นที่ฉนวน (76 ไร่) โครงสร้างพื้นที่ ศูนย์กำจัดขยะมูลฝอยรวมจังหวัดภูเก็ต ดังแสดงในรูปที่ 3.3-2 มีอาณาเขตติดต่อดังนี้

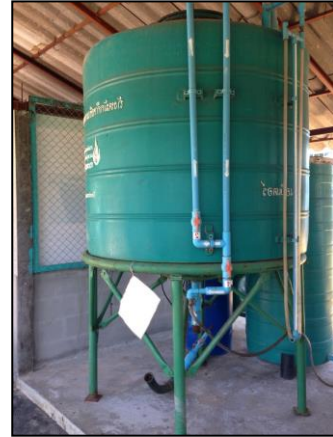
ถังหมักก๊าซชีวภาพจากขยะอินทรีย์

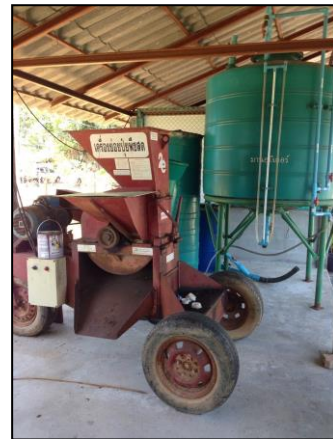
เครื่องย่อยปุ๋ยพืชสด

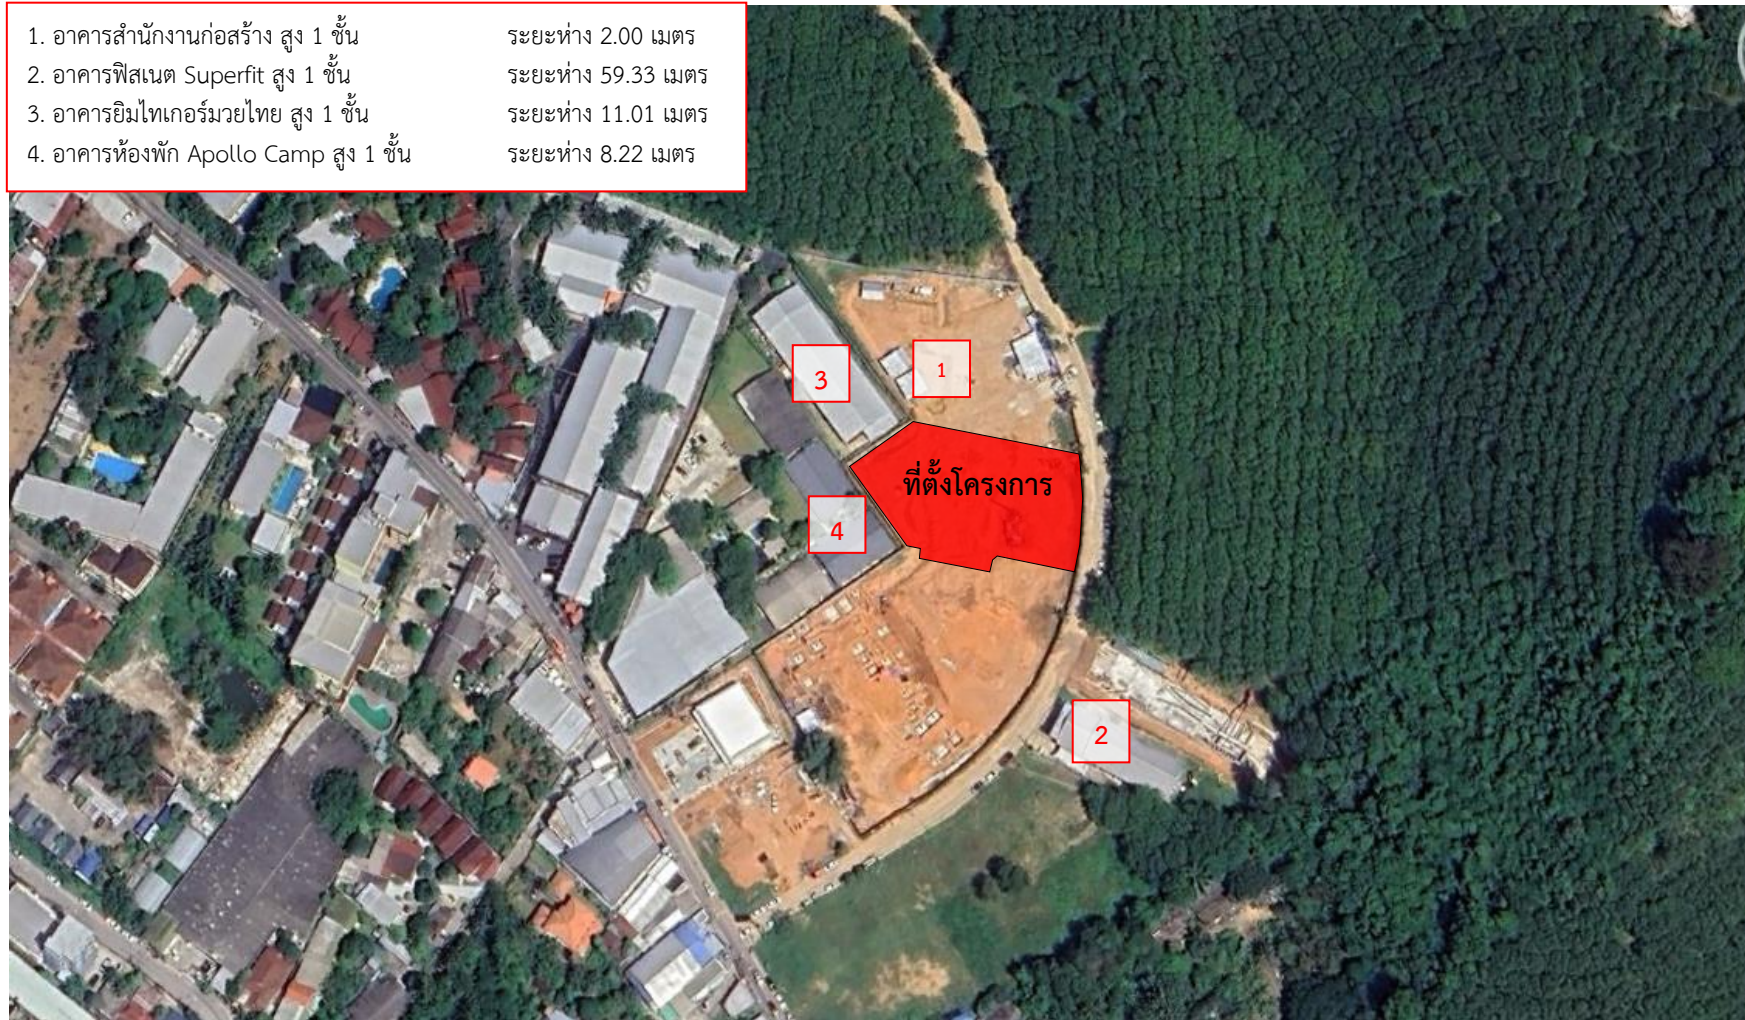
รูปที่ 4.1-1 แผนผังระยะห่างอาคารที่ได้รับผลกระทบด้านเสียงจากกิจกรรมการก่อสร้าง

| 4. อาคารห้องพัก Apollo Camp สูง 1 ชั้น | ระยะห่าง 8.22 เมตร |

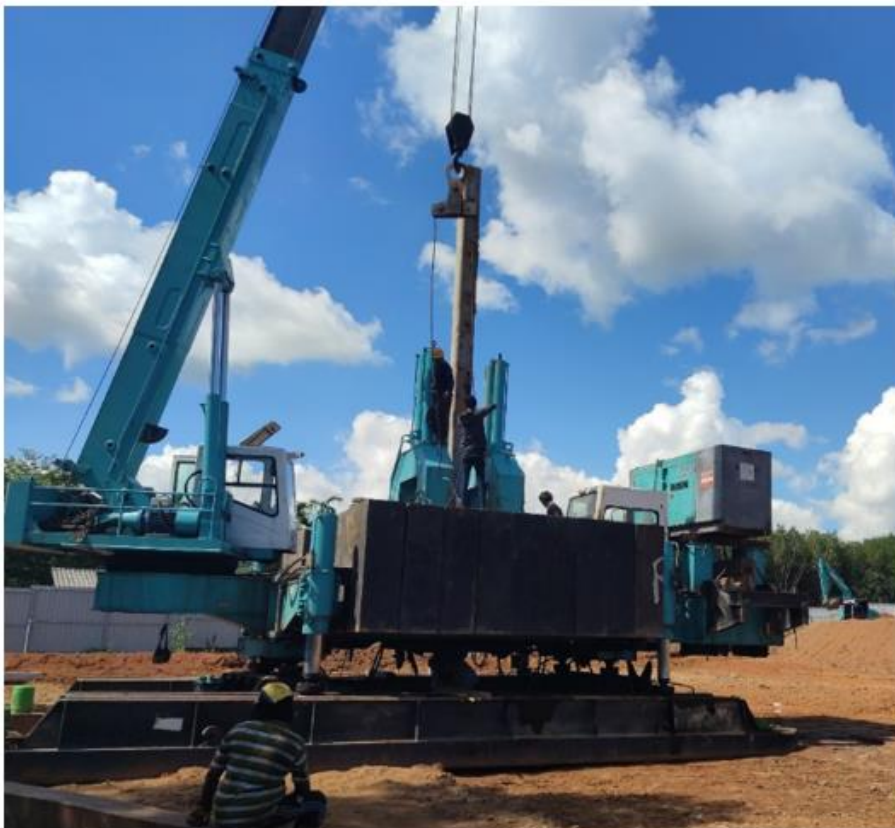
รูปที่ 4.1-2

การกดเสาเข็มด้วยระบบไฮดรอลิก Jack In Pile (JIP)

โดยก่อสร้างฐานราก ฐานรากลึก (Deep Foundation) หรือแบบมีเสาเข็มรองรับ ฐานรากที่ถ่ายน้ำหนักโครงสร้างลงสู่ดินด้วยเสาเข็ม เนื่องจากชั้นดินที่รับน้ำหนักปลอดภัยอยู่ในระดับลึก เหมาะกับการก่อสร้างบนดินอ่อน มีการออกแบบฐานรากให้มีขนาดเสาเข็มและความลึกให้มีลักษณะ แตกต่างกันไปเพื่อเพิ่มความสามารถในการรับน้ำหนัก และความเหมาะสมในแต่ละพื้นที่

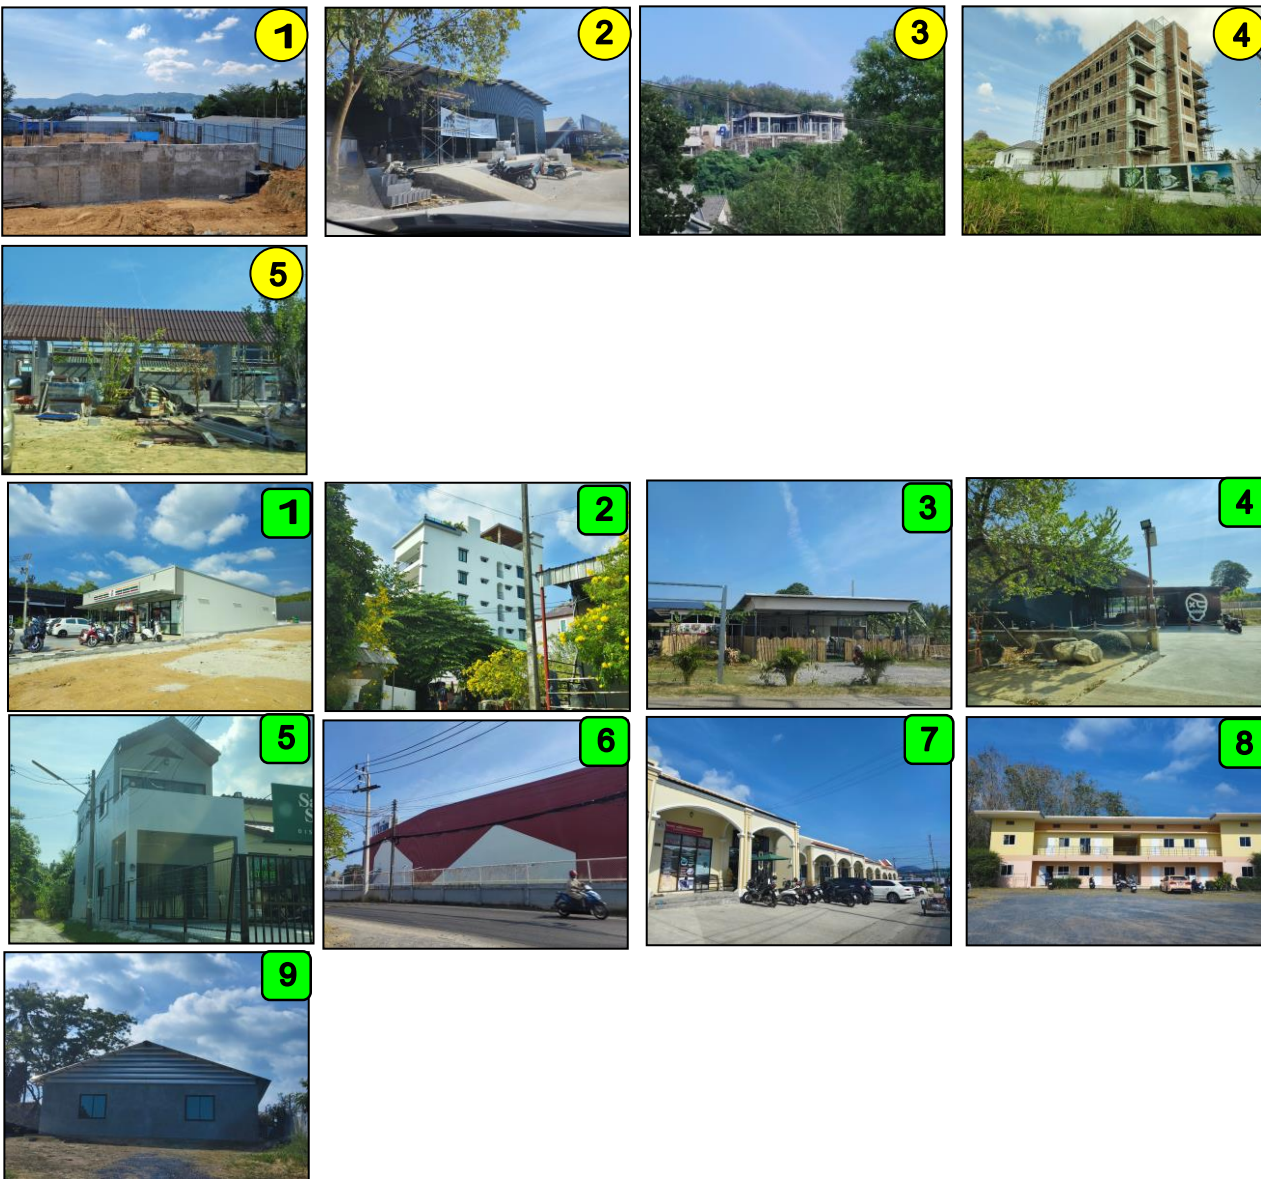
สัญลักษณ์ (ขอบเขตพื้นที่สำรวจ)					
 	พื้นที่โครงการ		 	จุดตรวจวัดคุณภาพสิ่งแวดล้อม	
 	พื้นที่สำรวจรัศมี 1 กิโลเมตร		 	สถานที่สำคัญ	
สัญลักษณ์ (ตำแหน่งสถานประกอบการที่อยู่ในช่วงก่อสร้างโครงการ)					
 	ค่ายมวยและยิม	 	อาคาร โครงสร้างเหล็ก 1 ชั้น	 	อาคาร คสล. 2 ชั้น
 	อาคาร ค.ส.ล. 5 ชั้น	 	อาคาร คสล. 1 ชั้น		
สัญลักษณ์ (ตำแหน่งสถานประกอบการที่ก่อสร้างแล้วเสร็จพร้อมเปิดดำเนินการ)

นอกจากนี้ โครงการได้สำรวจตำแหน่งกิจกรรมการก่อสร้างที่อยู่ในระหว่างการดำเนินการก่อสร้าง และที่ก่อสร้างแล้วเสร็จในช่วงระยะเวลาย้อนหลัง 3 ปี ที่อยู่ในพื้นที่รัศมี 1 กิโลเมตร จากพื้นที่โครงการ พบว่า มีตำแหน่งกิจกรรมดังกล่าวจำนวน 14 แห่ง โดยแบ่งเป็นตำแหน่งกิจกรรมที่อยู่ในระหว่างการก่อสร้าง จำนวน 5 แห่ง และตำแหน่งกิจกรรมที่ก่อสร้างแล้วเสร็จพร้อมเปิดดำเนินการ จำนวน 9 แห่ง ซึ่งมีรายละเอียด แสดงดังรูปที่ 4.4-1

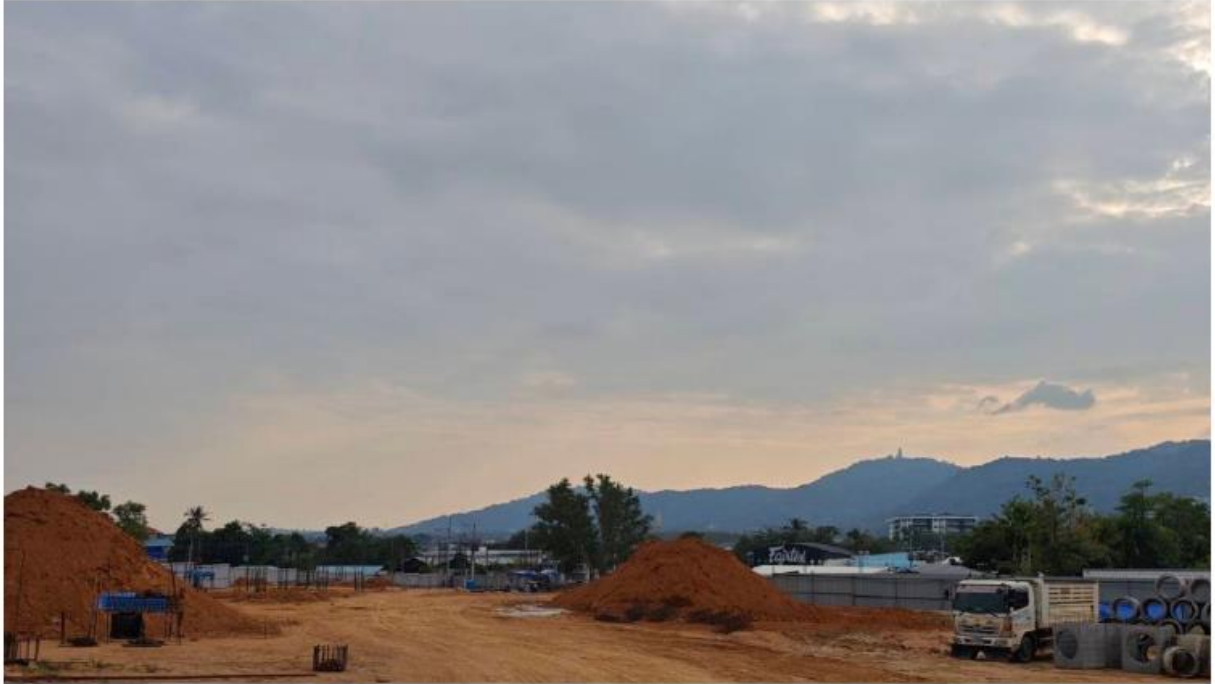
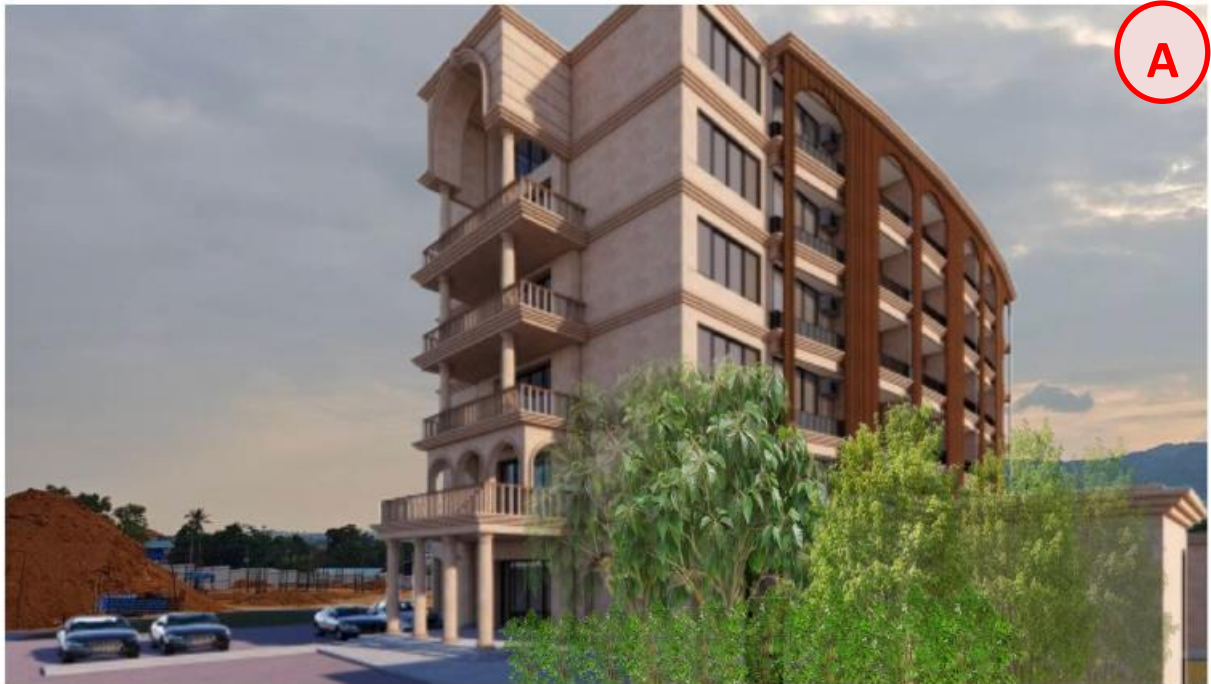
รูปที่ 4.4-3

ทัศนียภาพก่อนและหลังพัฒนาโครงการมูมมอ A

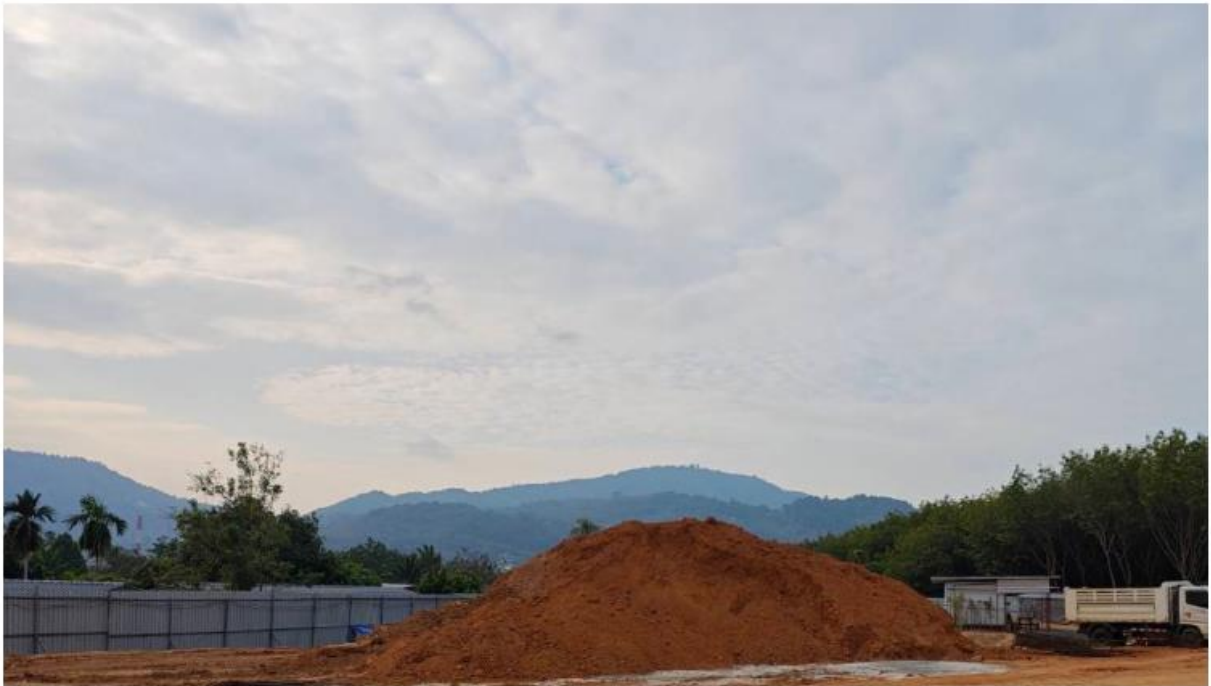
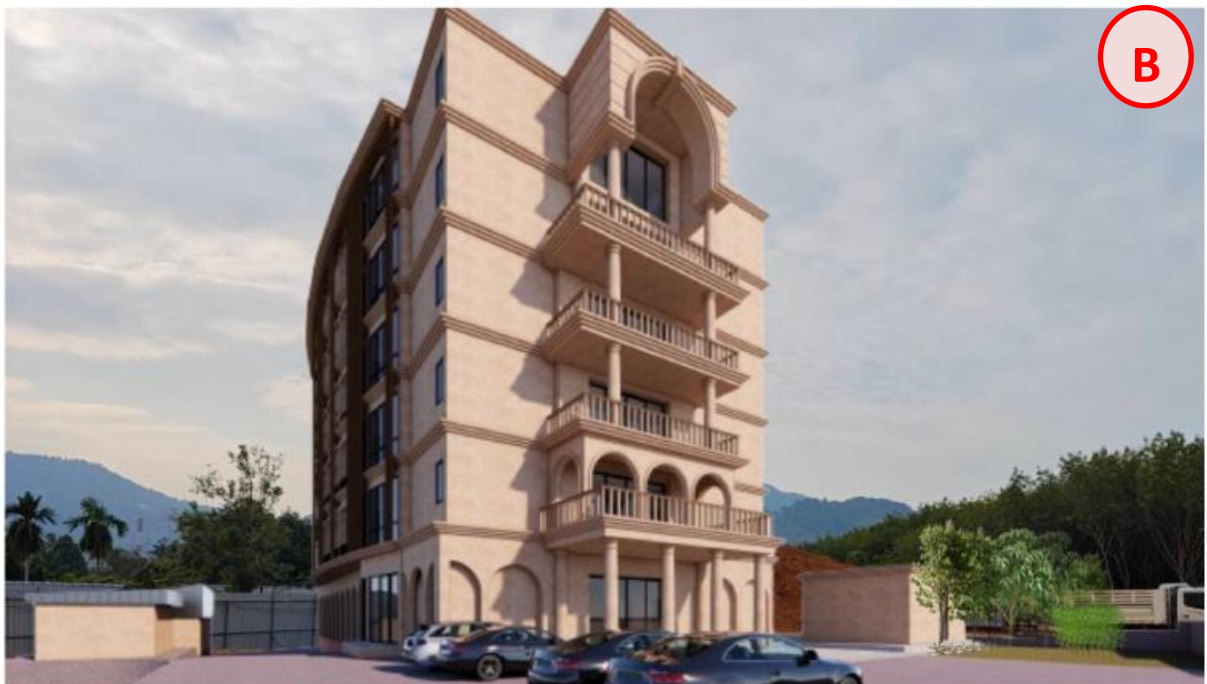
รูปที่ 4.4-4

ทัศนียภาพก่อนและหลังพัฒนาโครงการมุมมอง B

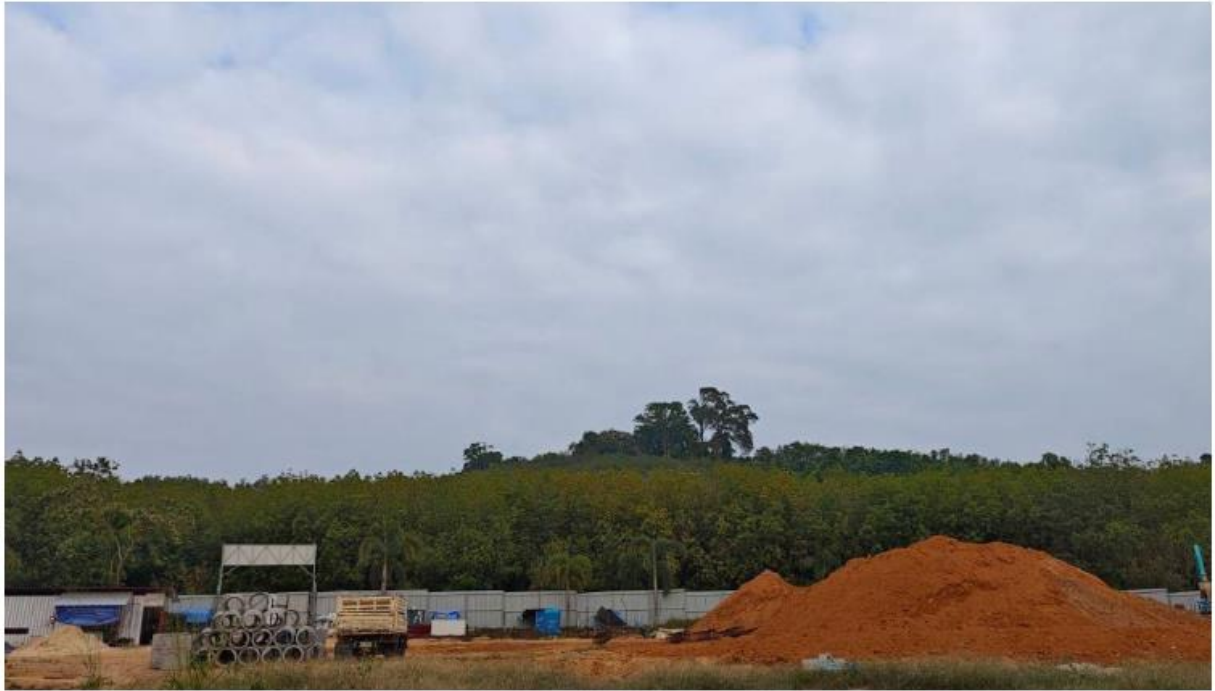
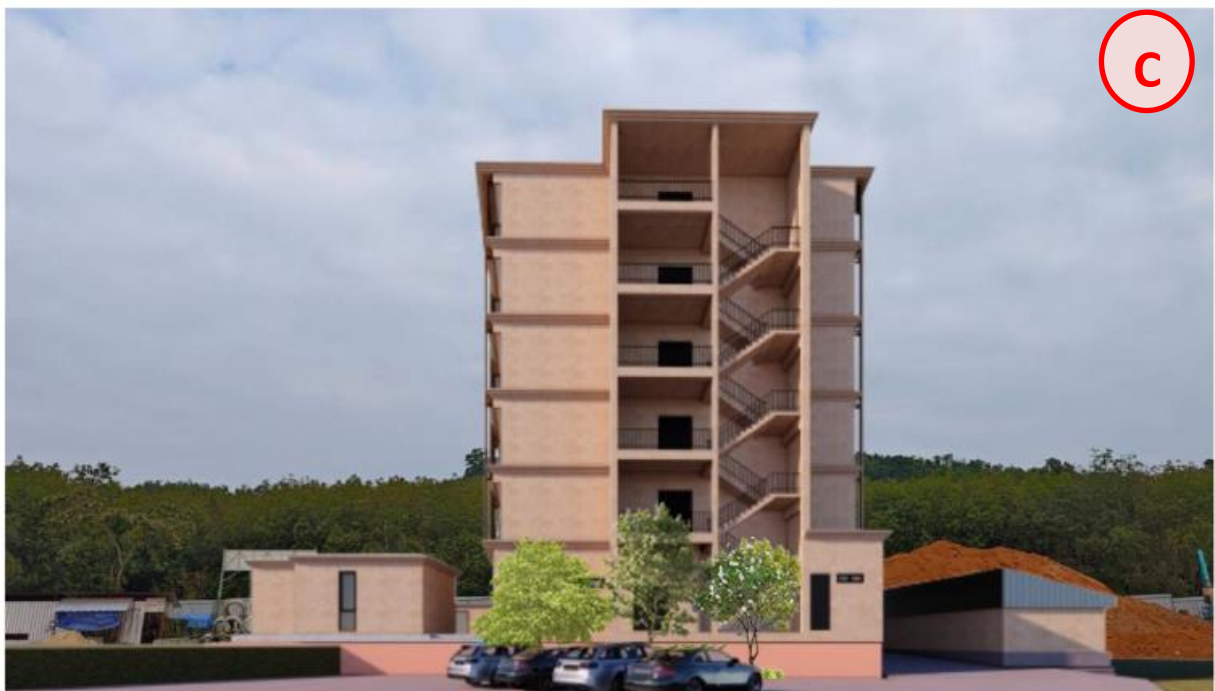
รูปที่ 4.4-5

ทัศนียภาพก่อนและหลังพัฒนาโครงการมุมมอง C

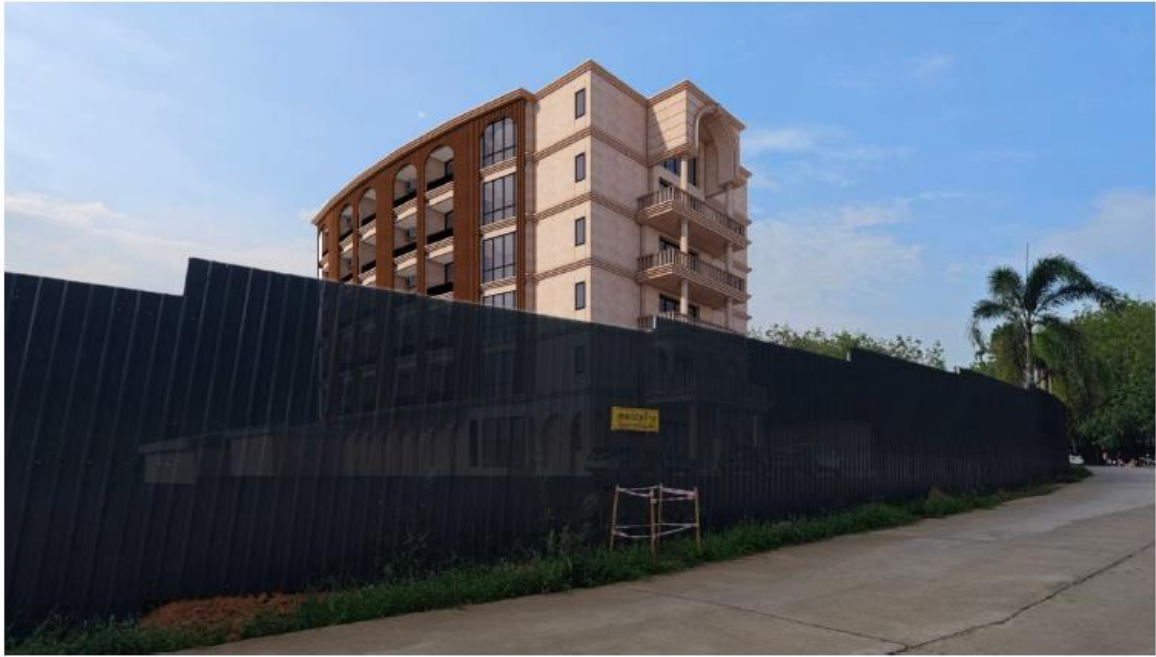
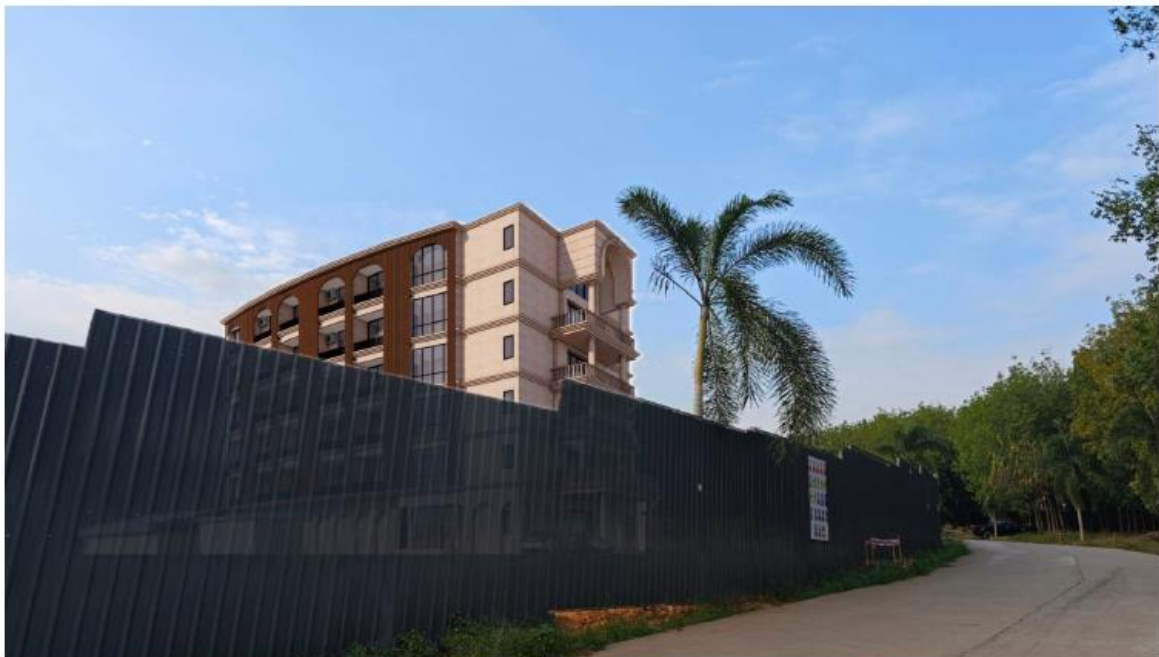
รูปที่ 4.4-8

มุมมองจากบริเวณถนนส่วนบุคคล ไปยังพื้นที่โครงการ
ในระยะ D:H=1 และระยะ D:H=2

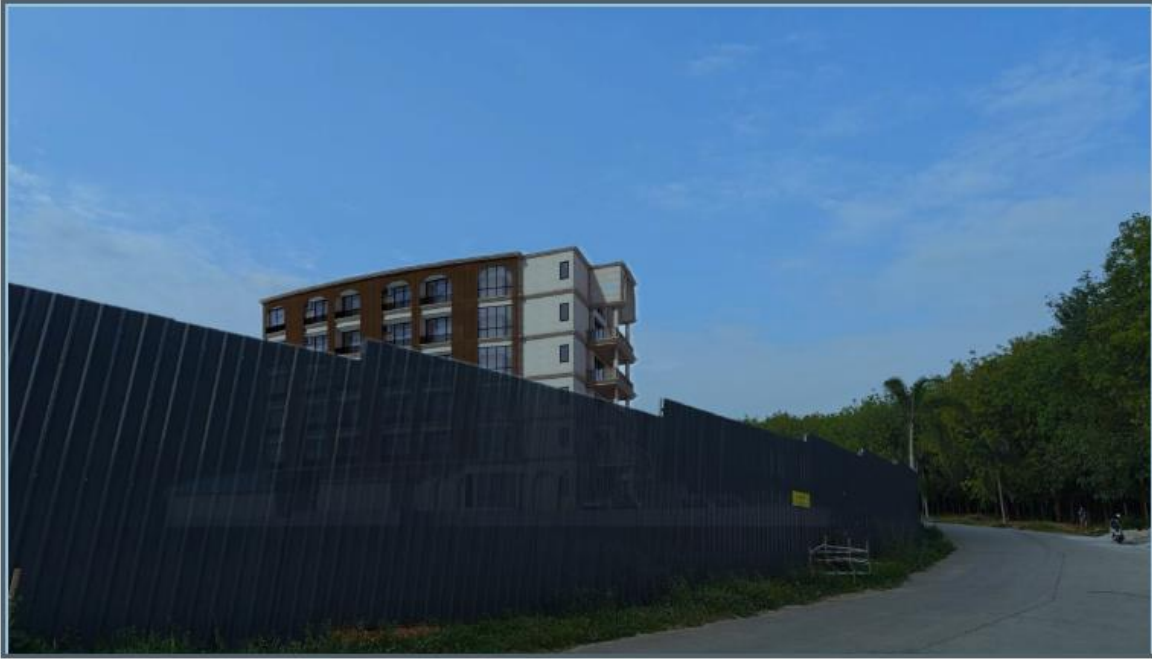
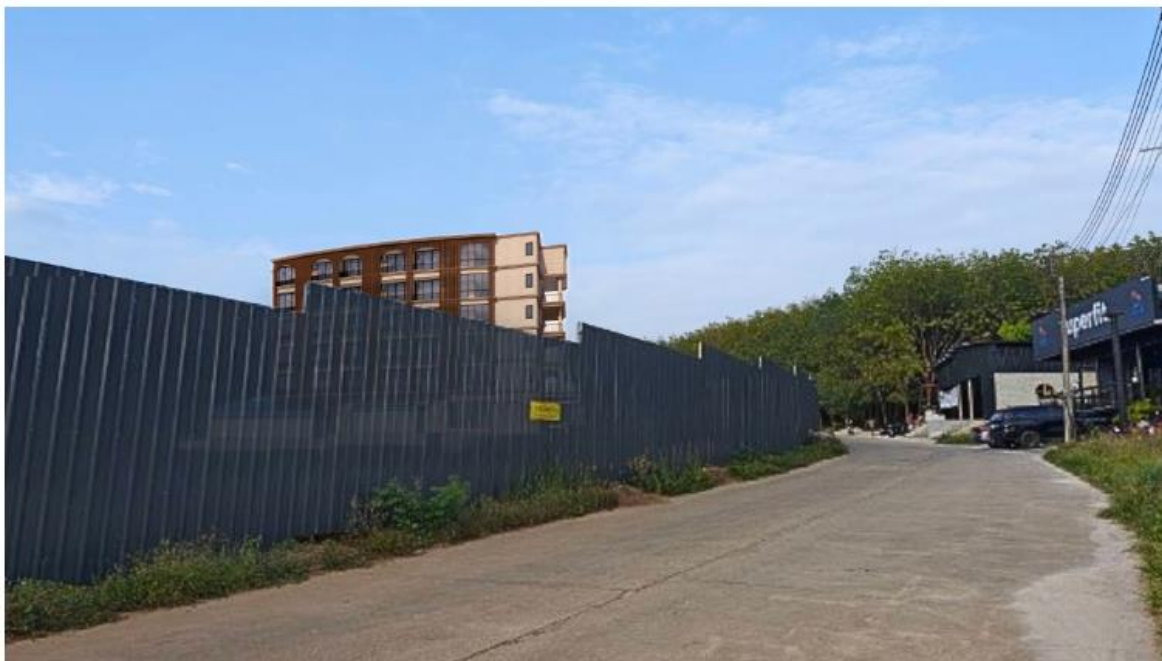
รูปที่ 4.4-9

มุมมองจากถนนส่วนบุคคล ไปยังพื้นที่โครงการ
ในระยะ D:H=3 และในระยะ D:H=4

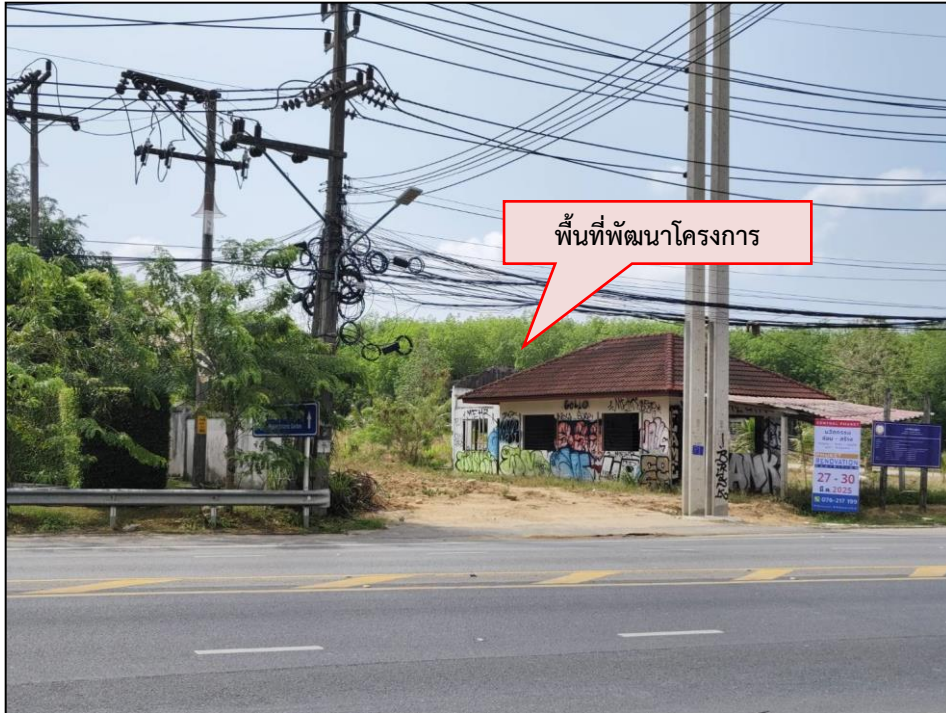
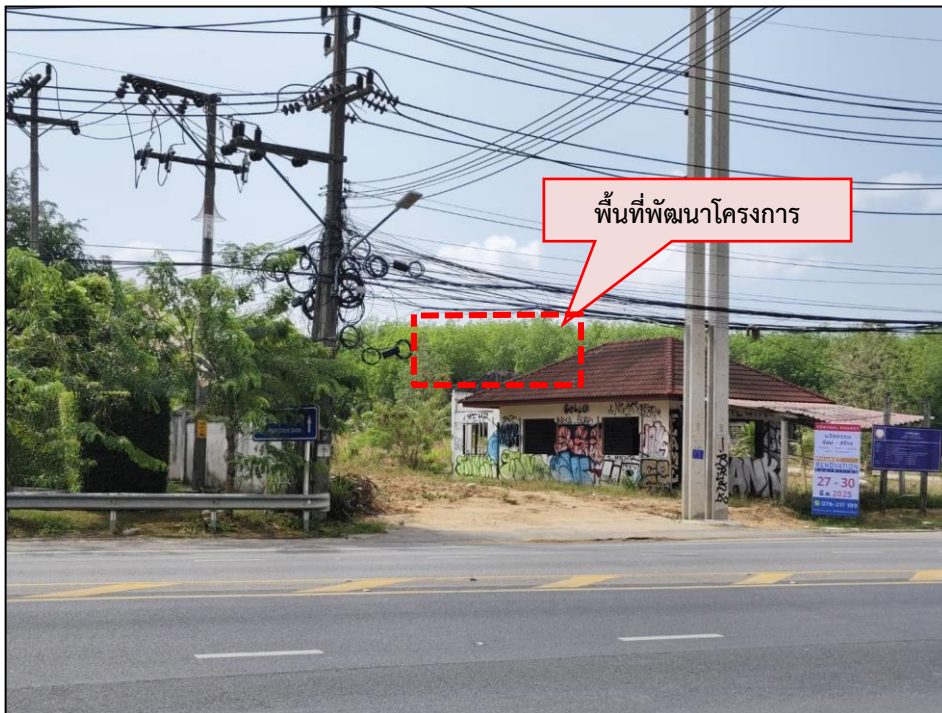
รูปที่ 4.4-10

ภาพมุมมองจากศูนย์บริการลูกค้า บมจ. โทรคมนาคมแห่งชาติ สาขาลอง มายังพื้นที่
โครงการเปรียบเทียบกับก่อนและหลังพัฒนาโครงการ

ก่อนพัฒนาโครงการ

หลังพัฒนาโครงการ

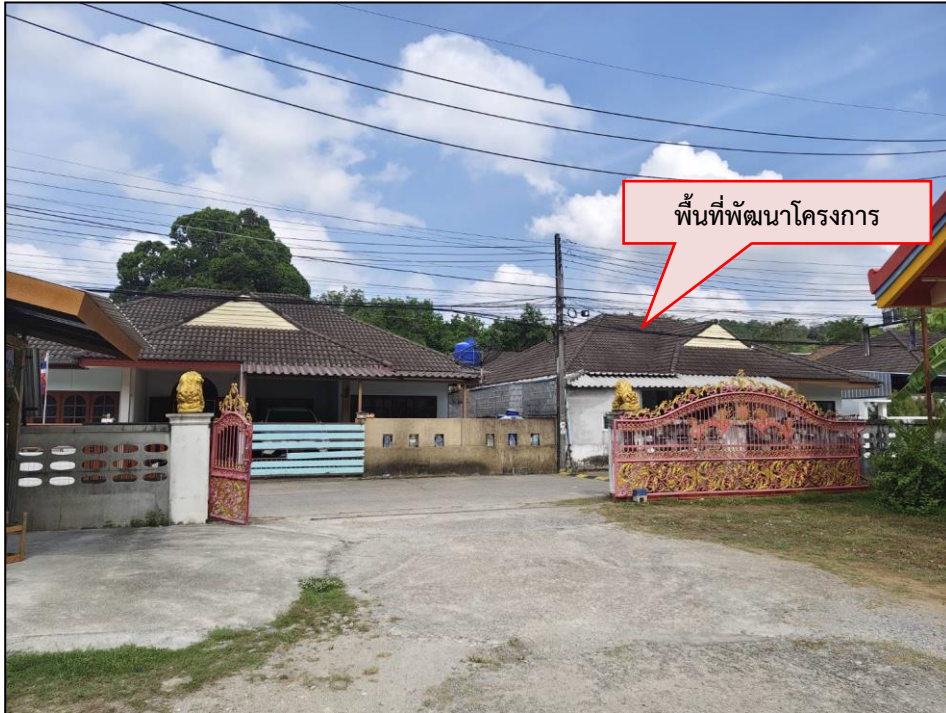
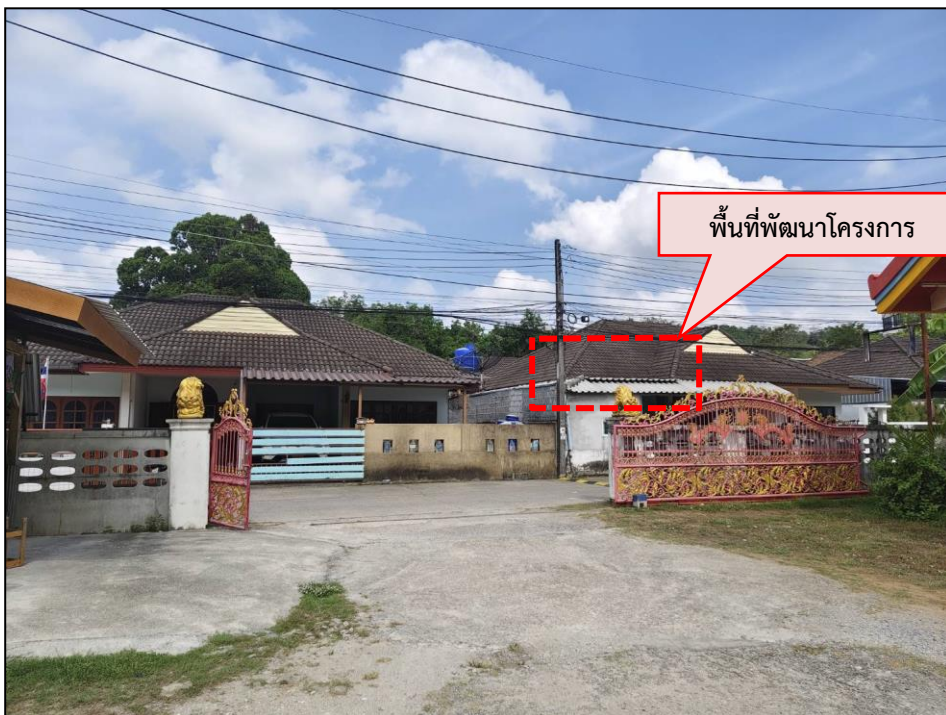
รูปที่ 4.4-11

ภาพมุมมองจากการไฟฟ้าส่วนภูมิภาค สาขาตำบลลอง
มายังพื้นที่โครงการ เปรียบเทียบก่อนและหลังพัฒนาโครงการ

ก่อนพัฒนาโครงการ

หลังพัฒนาโครงการ
