รายงานการประเมินผลกระทบสิ่งแวดล้อม

โครงการเหมืองแร่หินอุตสาหกรรมชนิดหินปูน

เพื่ออุตสาหกรรมก่อสร้าง

ของบริษัท เขาใหญ่ พัฒนาเหมืองแร่ จำกัด คำขอประทานบัตรที่ 3/2544

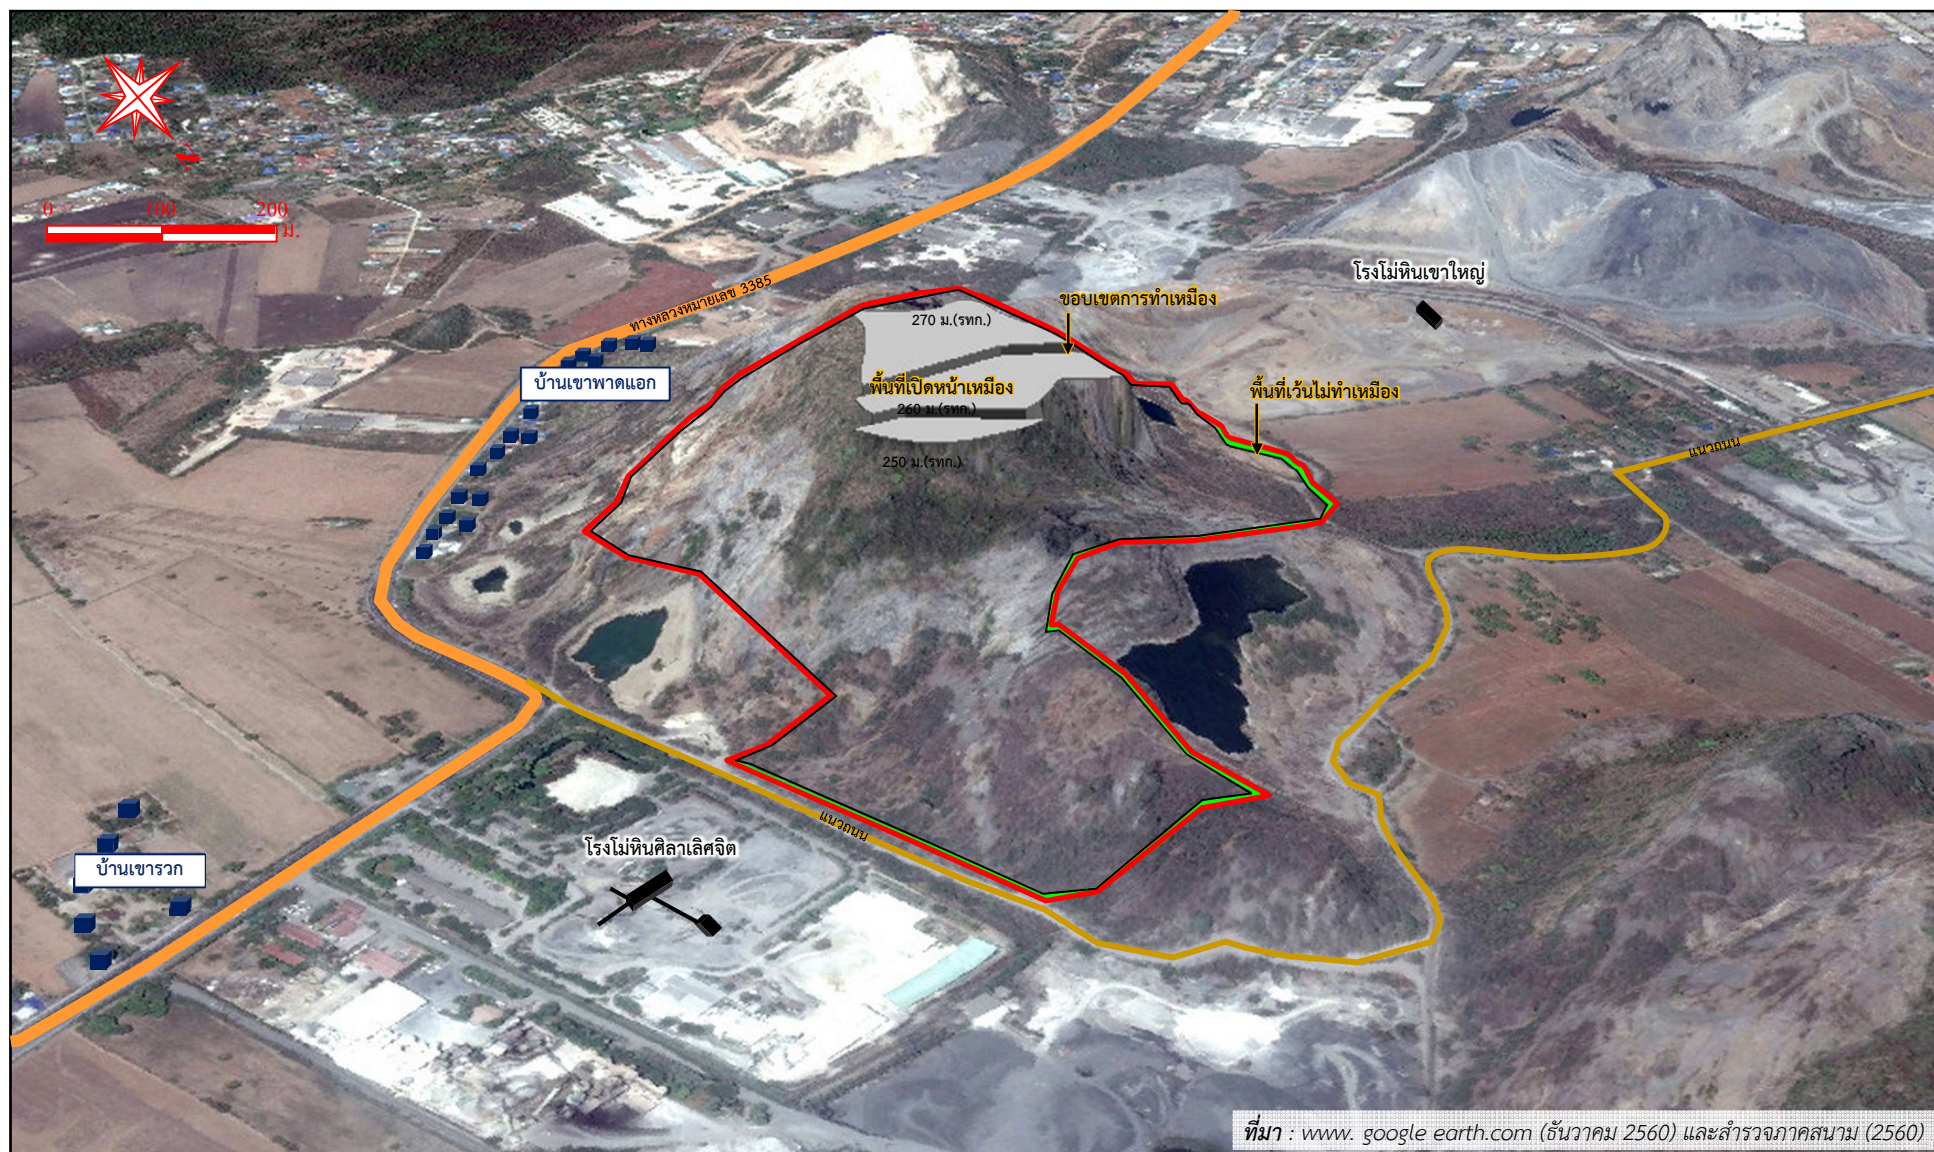
รูปที่ 7.2-2

แบบจำลองหน้าเหมืองของโครงการเมื่อสิ้นสุด ช่วงที่ 1 (ปีที่ 1-3)

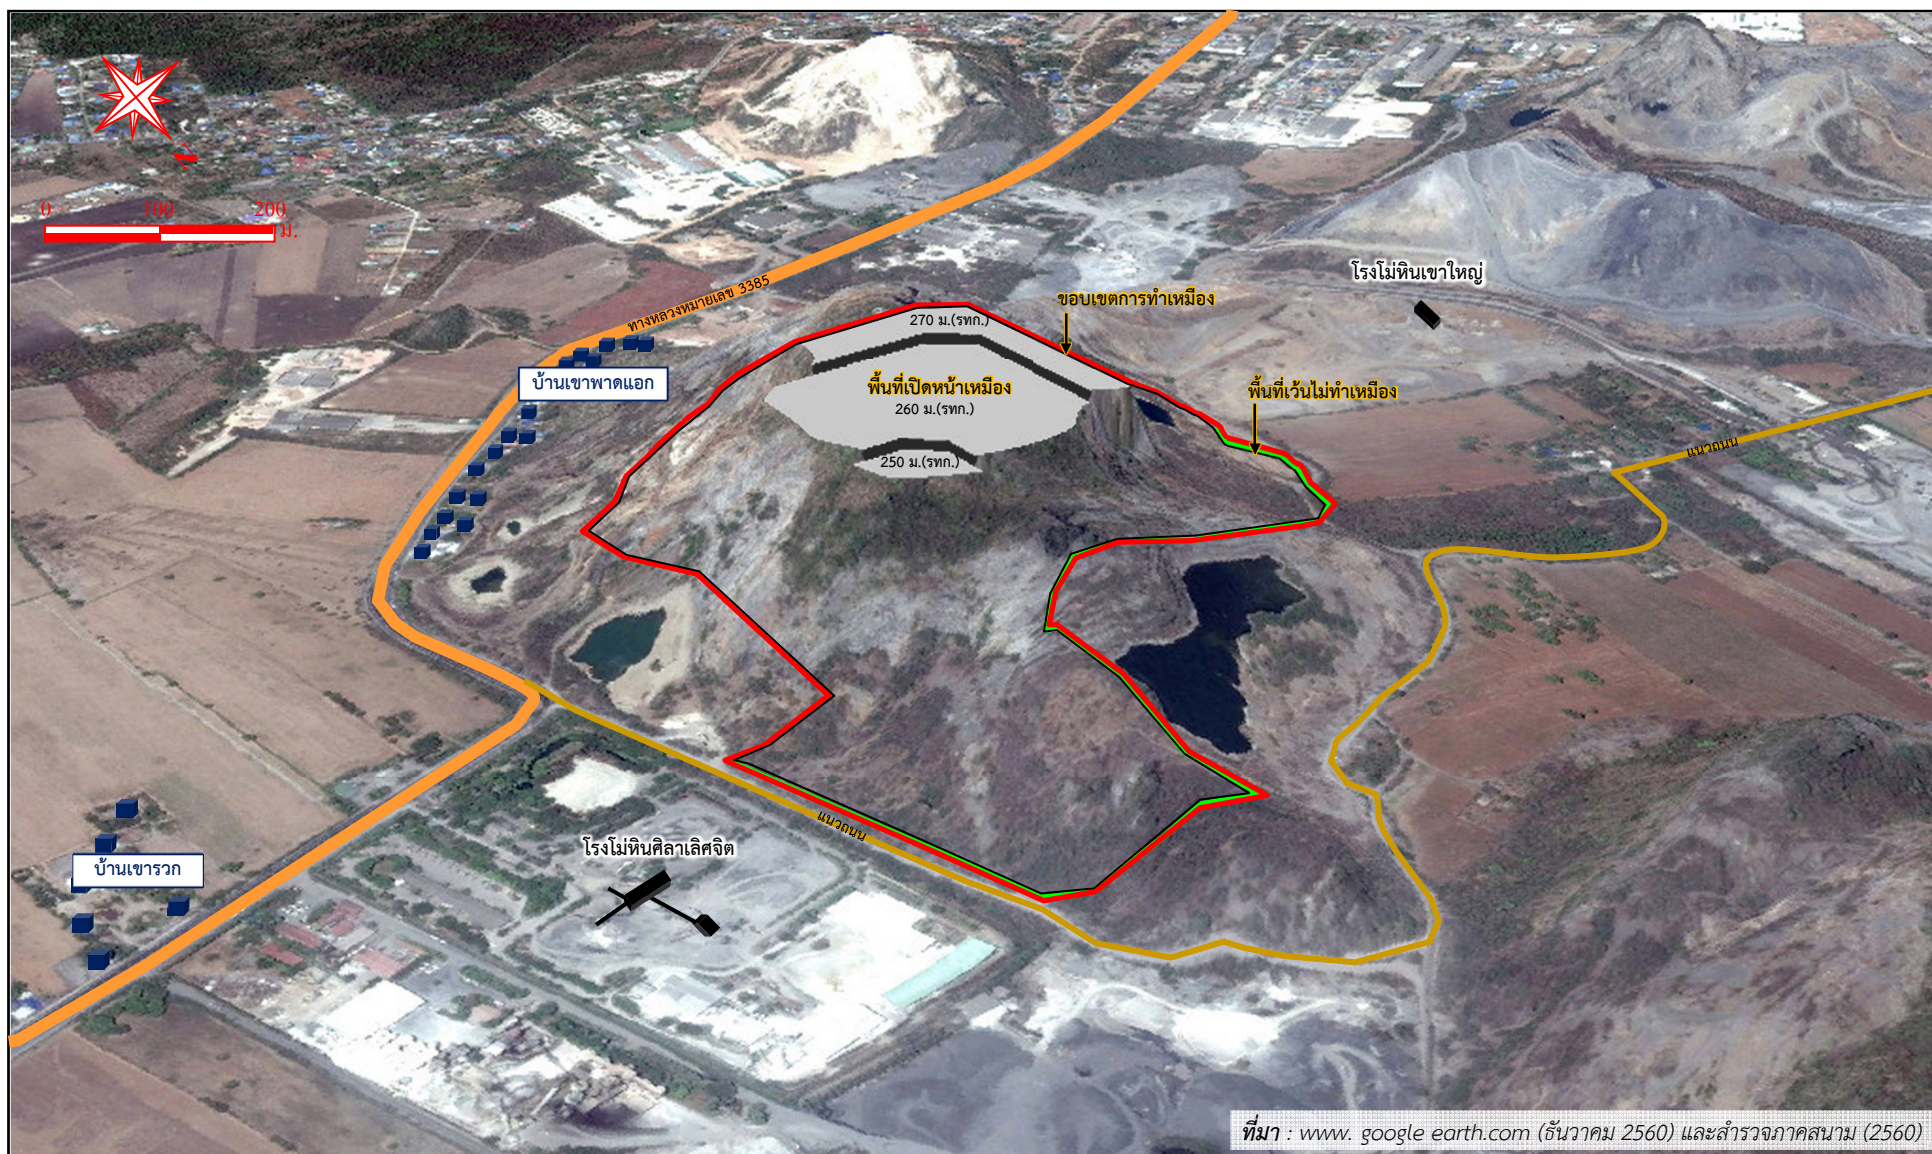
รูปที่ 7.2-3

แบบจำลองหน้าเหมืองของโครงการเมื่อสิ้นสุด ช่วงที่ 2 (ปีที่ 4-6)

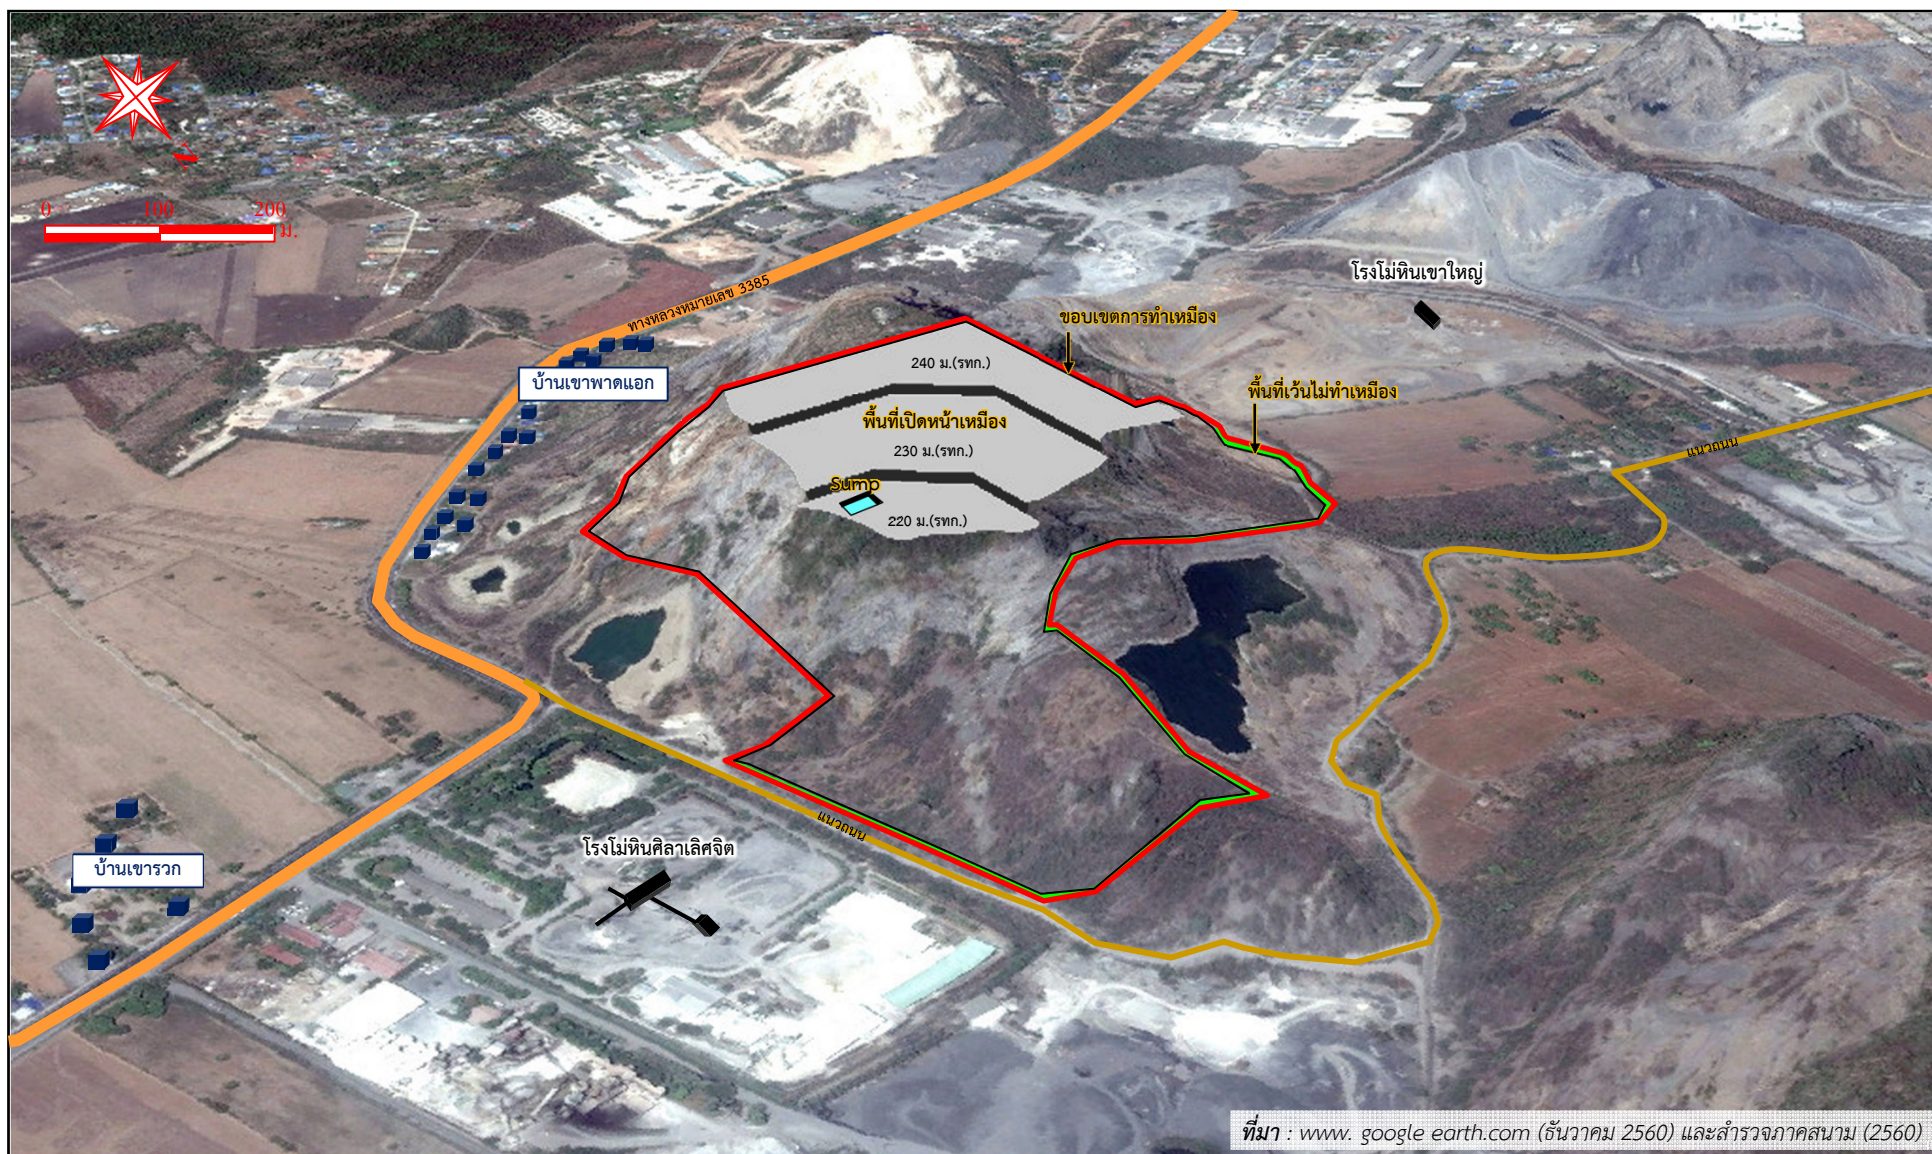
รูปที่ 7.2-5

แบบจำลองหน้าเหมืองของโครงการเมื่อสิ้นสุด ช่วงที่ 4 (ปีที่ 10-12)

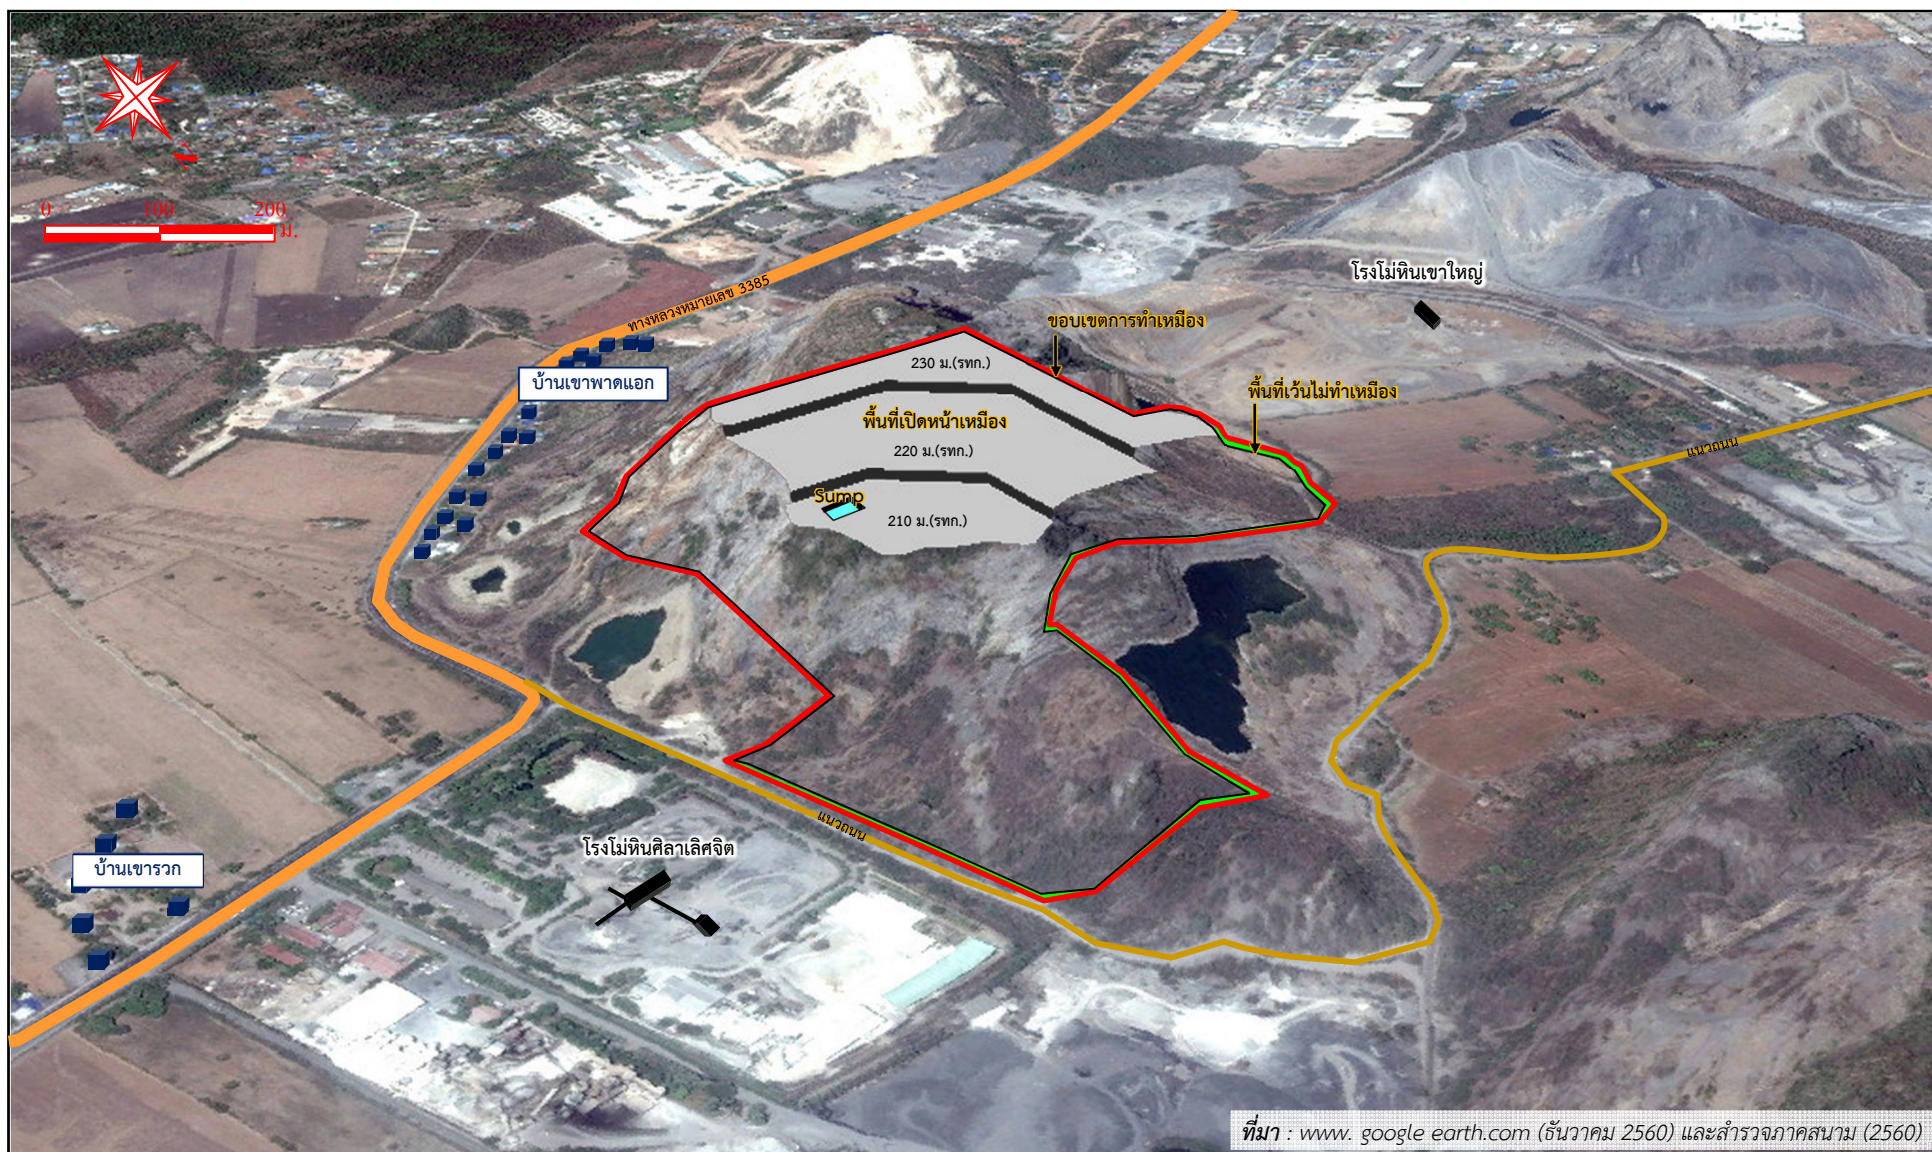
รูปที่ 7.2-6

แบบจำลองหน้าเหมืองของโครงการเมื่อสิ้นสุด ช่วงที่ 5 (ปีที่ 13-15)

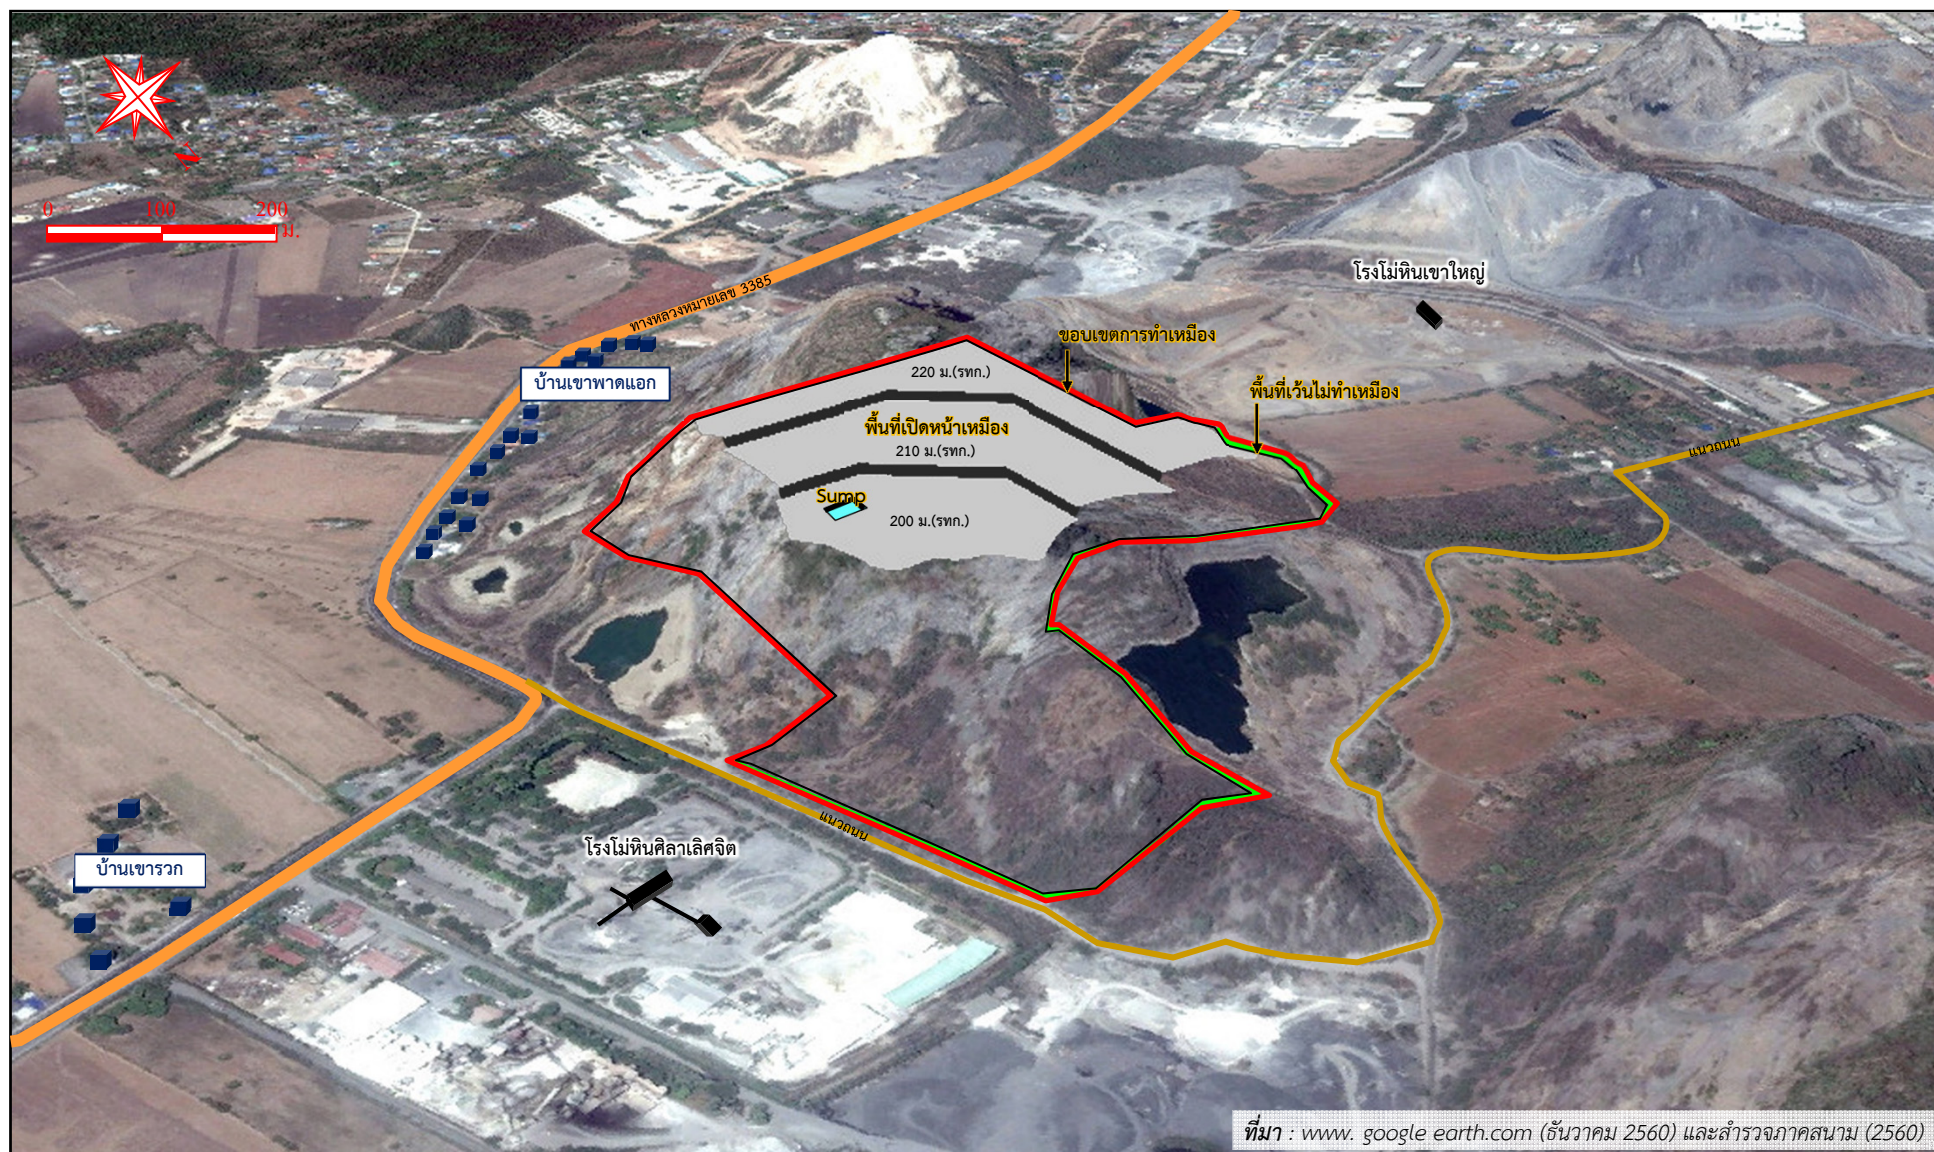
รูปที่ 7.2-7

แบบจำลองหน้าเหมืองของโครงการเมื่อสิ้นสุด ช่วงที่ 6 (ปีที่ 16-18)

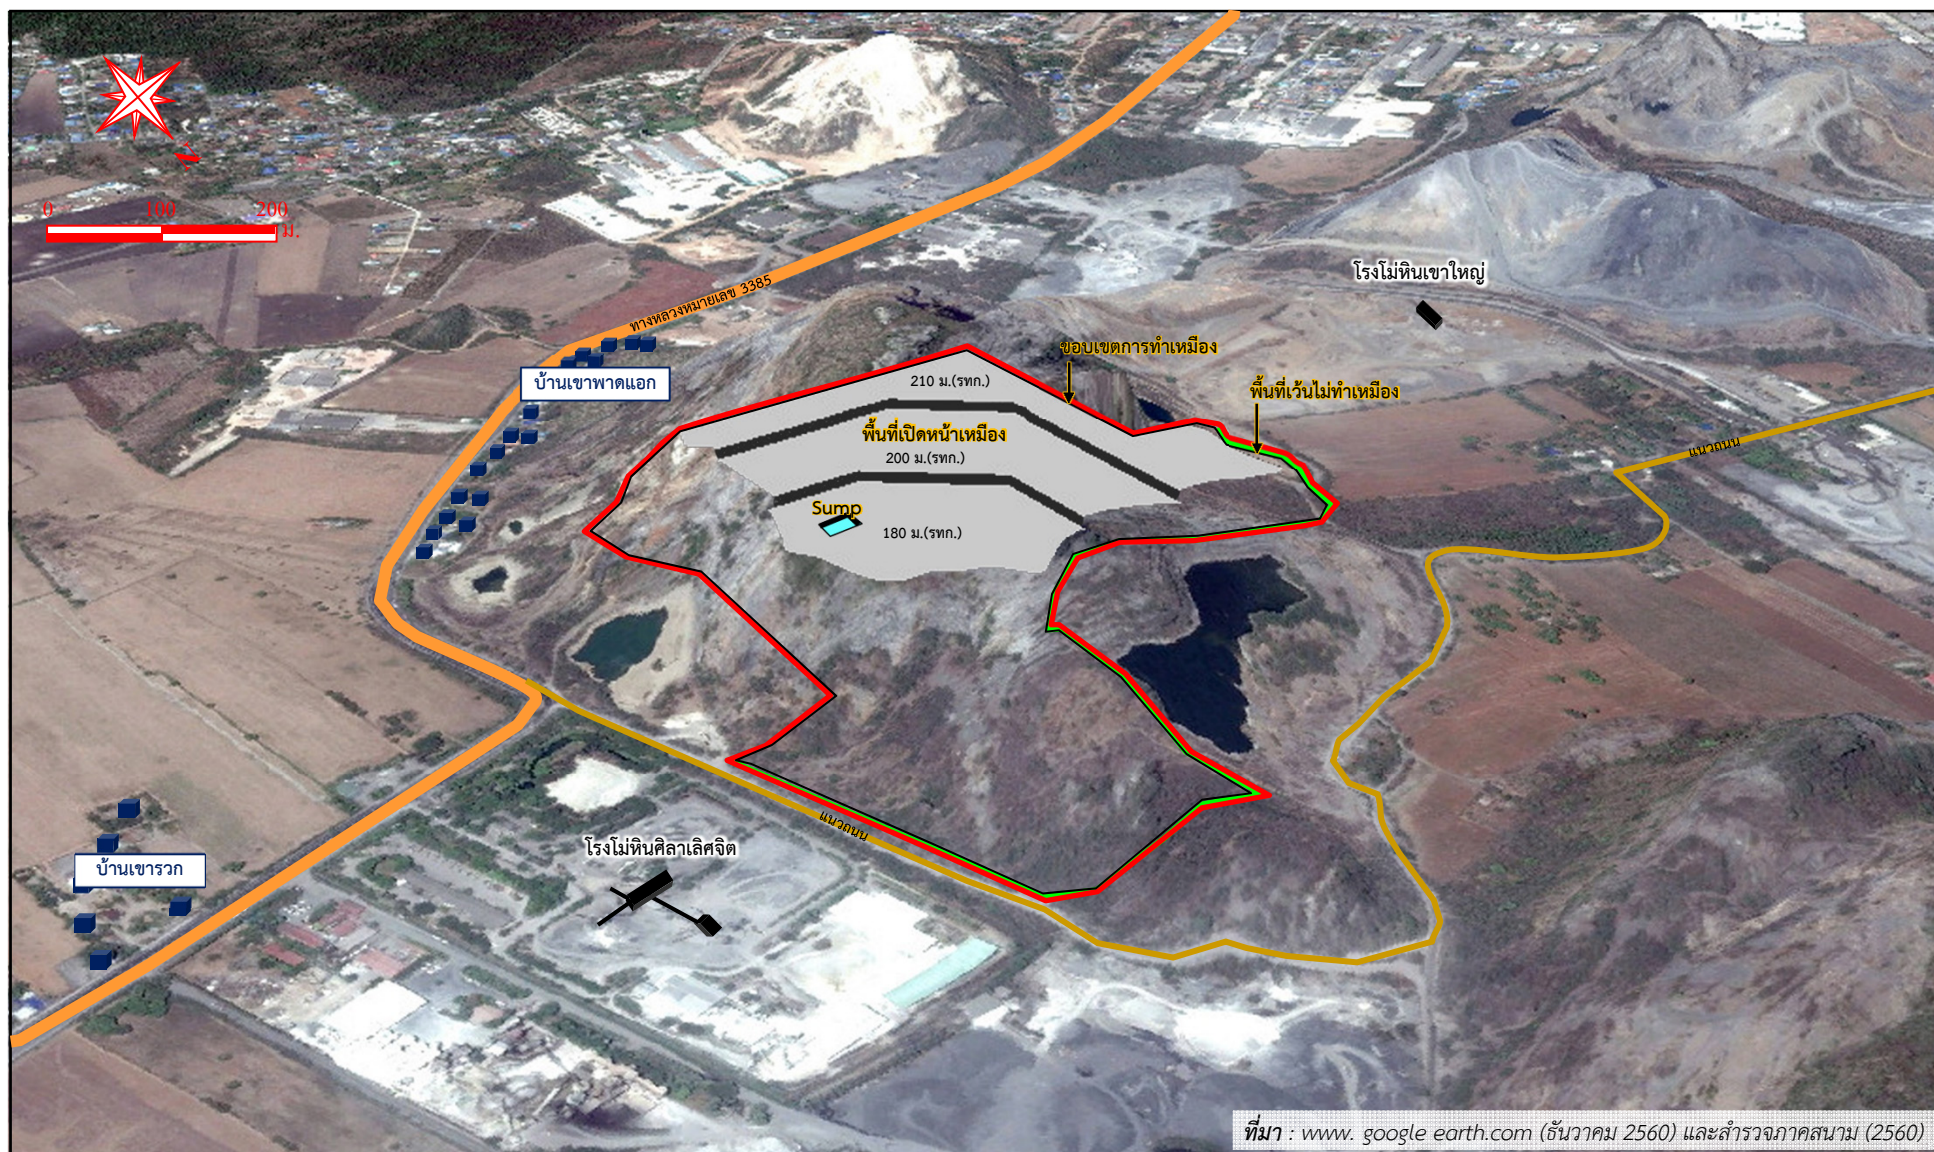
รูปที่ 7.2-8

แบบจำลองหน้าเหมืองของโครงการเมื่อสิ้นสุด ช่วงที่ 7 (ปีที่ 19-21)

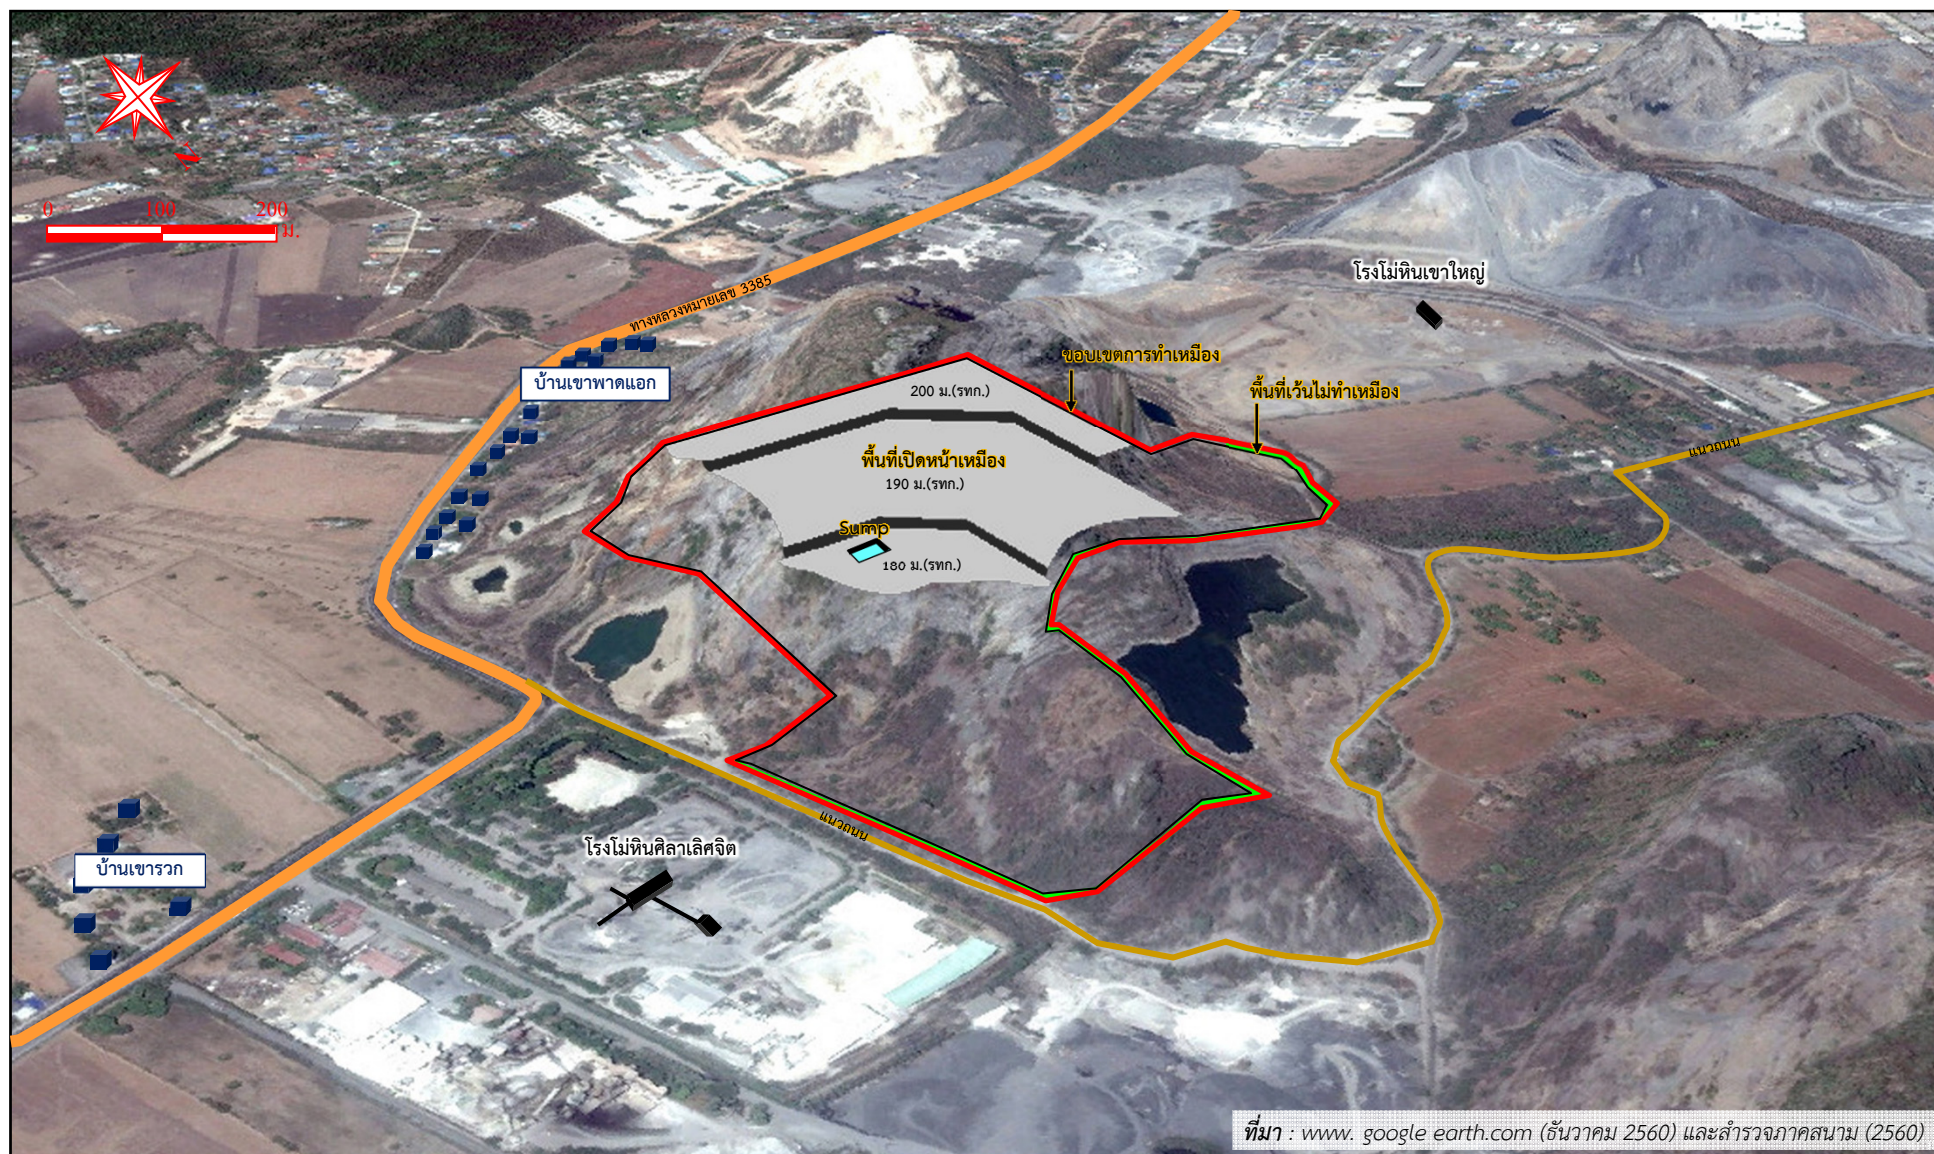
รูปที่ 7.2-9

แบบจำลองหน้าเหมืองของโครงการเมื่อสิ้นสุด ช่วงที่ 8 (ปีที่ 22-24)
