บทที่ 3
สภาพแวดล้อมปัจจุบัน

การศึกษาสภาพแวดล้อมในปัจจุบัน เพื่อใช้เป็นข้อมูลประกอบการศึกษาประเมินผลกระทบสิ่งแวดล้อมที่คาดว่าจะเกิดขึ้นจากการดำเนินโครงการโรงแรมพญา บีช นาคาใหญ่ไอล์แลนด์ ทำการศึกษาแยกออกเป็น 4 หัวข้อใหญ่ คือ ทรัพยากรด้านกายภาพ ทรัพยากรด้านชีวภาพ คุณค่าการใช้ประโยชน์ของมนุษย์ และคุณค่าคุณภาพชีวิต โดยมีรายละเอียดในการศึกษาดังนี้

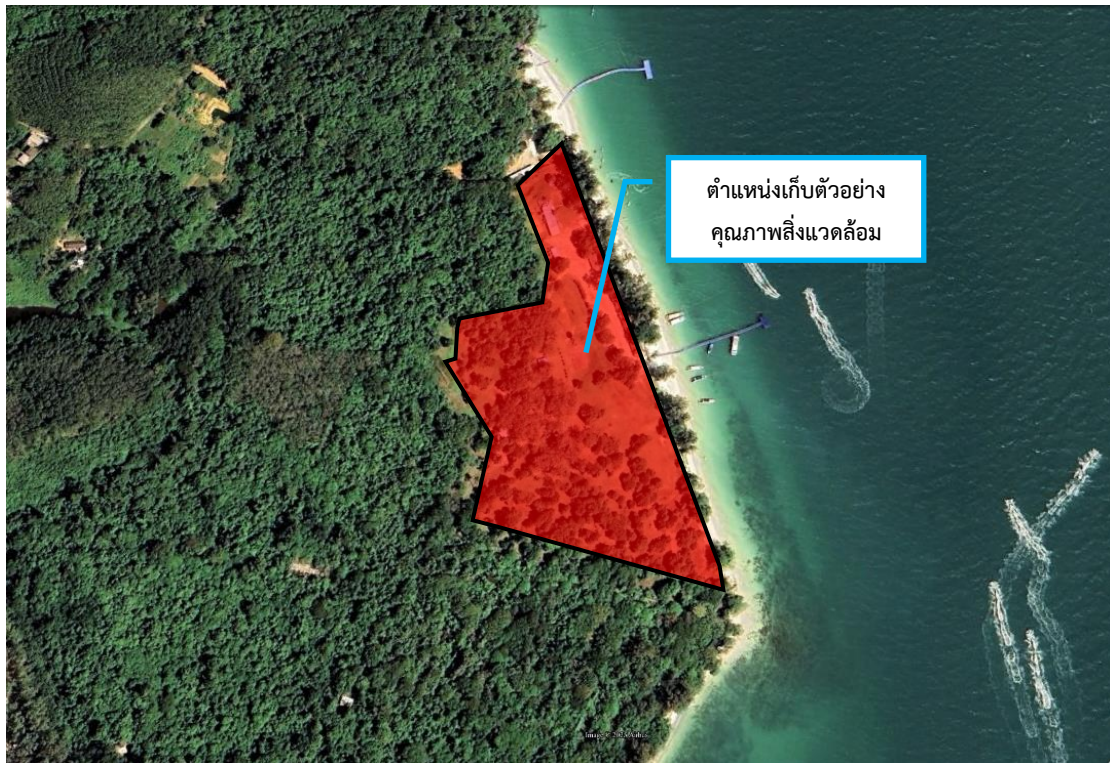
รูปที่ 3.1-1

ชุดเครื่องตรวจอากาศ

เครื่องตรวจเสียง

การเก็บตัวอย่างคุณภาพสิ่งแวดล้อม บริเวณที่ตั้งโครงการ

สำหรับคุณภาพอากาศในเขตตำบลปากคลอง อำเภอดงหลวง จังหวัดสุพรรณบุรี พื้นที่ตรวจวัดบริเวณที่ตั้งโครงการ เมื่อวันที่ 11-14 กรกฎาคม 2567 โดยบริษัท เอ็นไวรอนเม้นท์ รีเสิร์ช แอนด์ เทคโนโลยี จำกัด ผลการตรวจวัดคุณภาพอากาศ แสดงดังตารางที่ 3.1-4 และตารางที่ 3.1-5 และตำแหน่งการตรวจวัดคุณภาพสิ่งแวดล้อม แสดงดังรูปที่ 3.1-1 (ผลการตรวจวัดคุณภาพอากาศ แสดงดังภาคผนวกที่ 6)

สำหรับผลการตรวจวัดระดับเสียง พื้นที่ตรวจวัดบริเวณที่ตั้งโครงการ เมื่อวันที่ 11-14 กรกฎาคม 2567 โดยบริษัท เอ็นไวรอนเม้นท์ รีเสิร์ช แอนด์ เทคโนโลยี จำกัด ซึ่งผลการตรวจวัดระดับเสียงมีรายละเอียดแสดงดัง **ตารางที่ 3.1-7** และตำแหน่งการตรวจวัดคุณภาพสิ่งแวดล้อม แสดงดังรูปที่ **3.1-1** (ผลการตรวจวัดระดับเสียงแสดงดังภาคผนวกที่ 6)

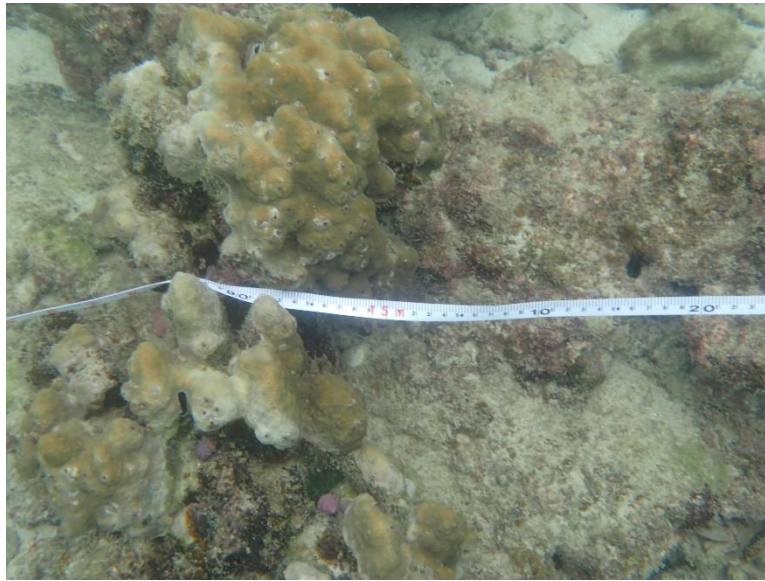
รูปที่ 3.2-6 การวางแผนสำรวจในแนวปะการัง ด้วยวิธี Line Intercept Transect

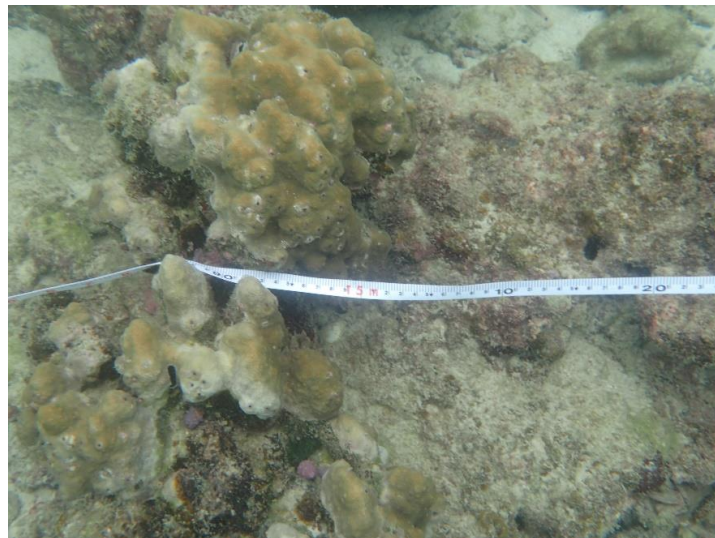
รูปที่ 3.2-24 การวางแนวสำรวจในแนวปะการัง ด้วยวิธี Line Intercept Transect

ใช้วิธี Line Intercept Transect (English, et al., 1994) (รูปที่ 3.2-24) สำรวจภาพรวมของปะการังบริเวณพื้นที่ทำการศึกษเพื่อเลือกจุดที่เหมาะสมสำหรับการศึกษาในแต่ละบริเวณด้วยการดำน้ำแบบดำผิวน้ำ จากนั้นทำการวางแนวสำรวจสำหรับเก็บข้อมูล ซึ่งการวางแนวทำโดยวิธีการสุ่มสำรวจด้วยการวางสายเทปวัดความยาว 100 เมตร ขนานชายฝั่งไปบนแนวปะการัง โดยผู้วิจัยใช้วิธีดำน้ำแบบดำผิวน้ำเพื่อบันทึกข้อมูลของปะการัง (ชนิดและร้อยละการครอบคลุมพื้นที่ผิว) รวมทั้งสำรวจชนิดและความหลากหลายของประชากรปลาและสัตว์ทะเลไม่มีกระดูกสันหลังในบริเวณดังกล่าวด้วย

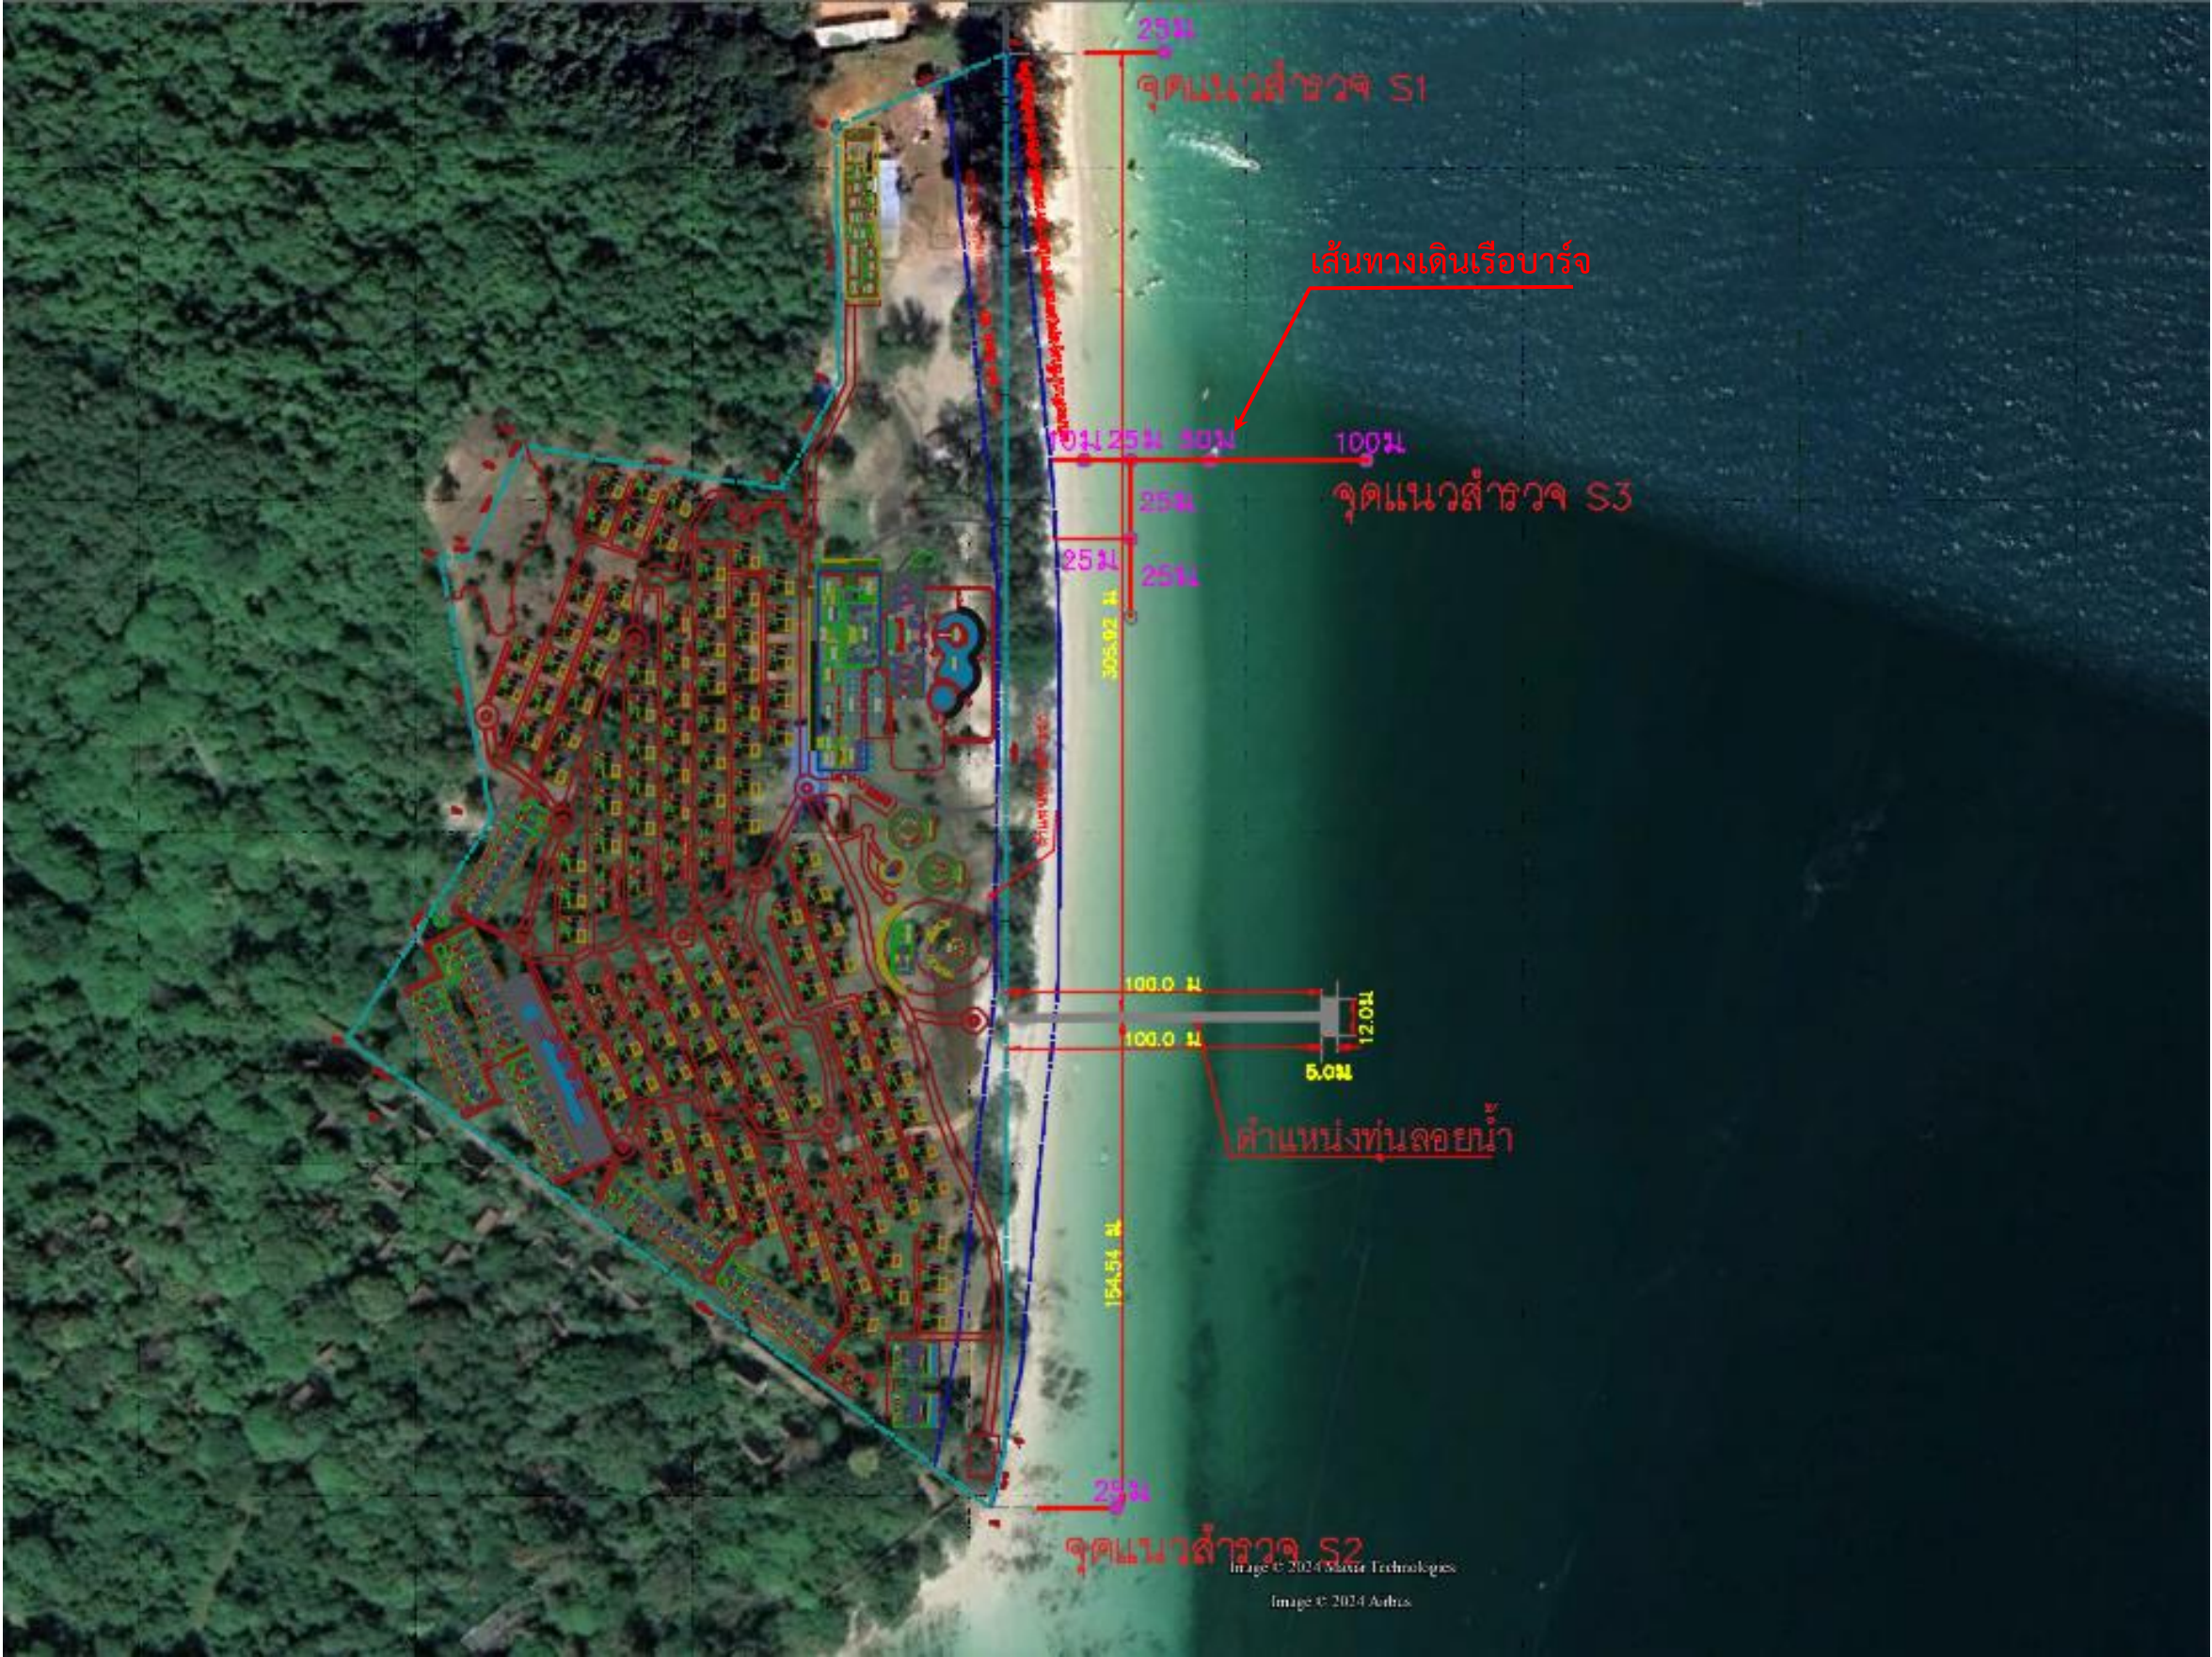
รูปที่ 3.2-31 ผังซ้อนทับแนวสำรวจปะการังกับเส้นทางเดินเรือบาร์จ และจุดวางทุ่นลอยน้ำ

ดังนั้น จากการสำรวจการครอบคลุมพื้นที่ผิวและสิ่งมีชีวิต บริเวณชายฝั่งหน้าพื้นที่ตั้งโครงการที่กำหนดเป็นตำแหน่งจุดจอดเรือบาร์จและเส้นทางขนถ่ายวัสดุก่อสร้าง รวมทั้งตำแหน่งติดตั้งทุ่นลอยน้ำในช่วงเปิดดำเนินการไม่พบแนวปะการังและสัตว์น้ำ ซึ่งการดำเนินการของโครงการจะไม่ส่งผลกระทบต่อแนวปะการังบริเวณชายฝั่งด้านหน้าพื้นที่โครงการ

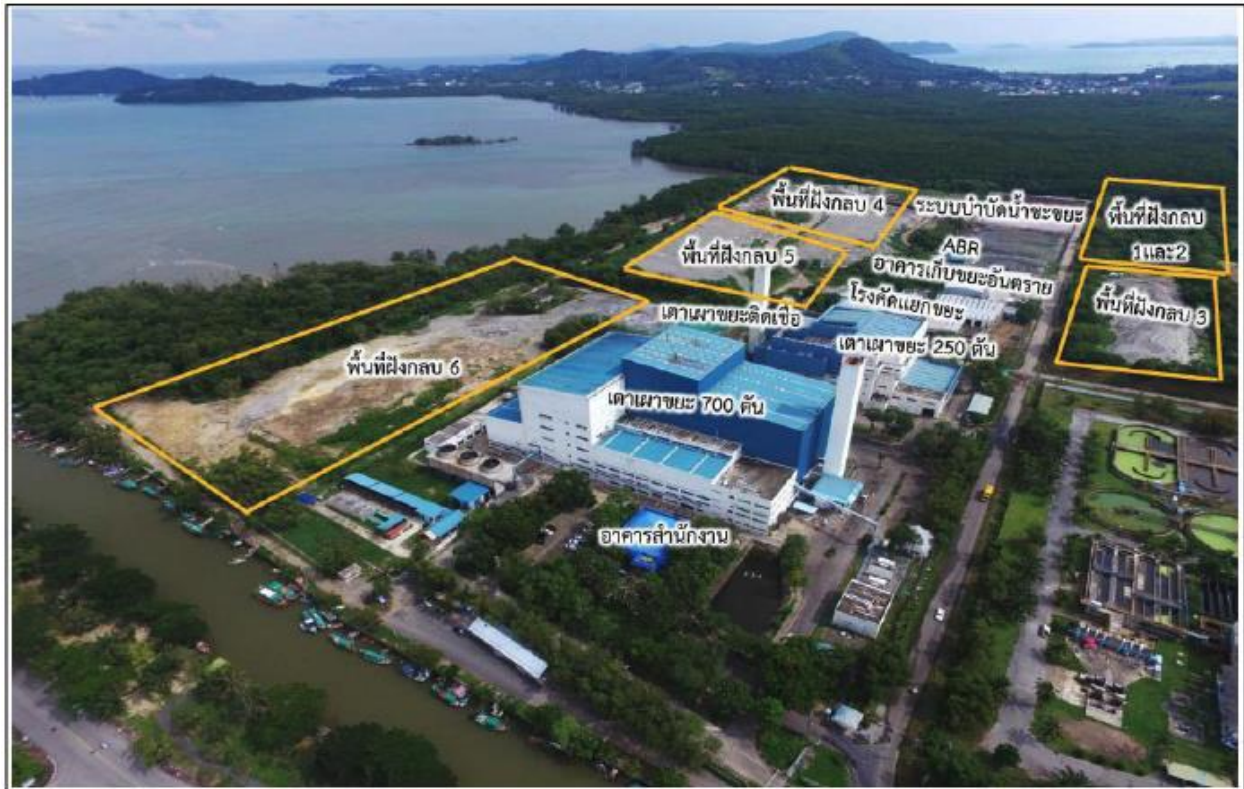
รูปที่ 3.3-2 โครงสร้างพื้นที่ศูนย์กำจัดขยะมูลฝอยรวมจังหวัดภูเก็ต
