รายงานการประเมินผลกระทบสิ่งแวดล้อม

รายงานฉบับสมบูรณ์

โครงการทำเหมืองแร่ชนิดแร่หินอุตสาหกรรมชนิดหินปูน
เพื่ออุตสาหกรรมอื่นๆ (ทำปูนขาว)
ของบริษัท อัจฉรา สโตน จำกัด คำขอประทานบัตรที่ 2/2565
ตั้งอยู่ที่ หมู่ที่ 3 และหมู่ที่ 11 ตำบลพุกแค และหมู่ที่ 7 ตำบลเขาหินพัฒนา
อำเภอเฉลิมพระเกียรติ จังหวัดสระบุรี

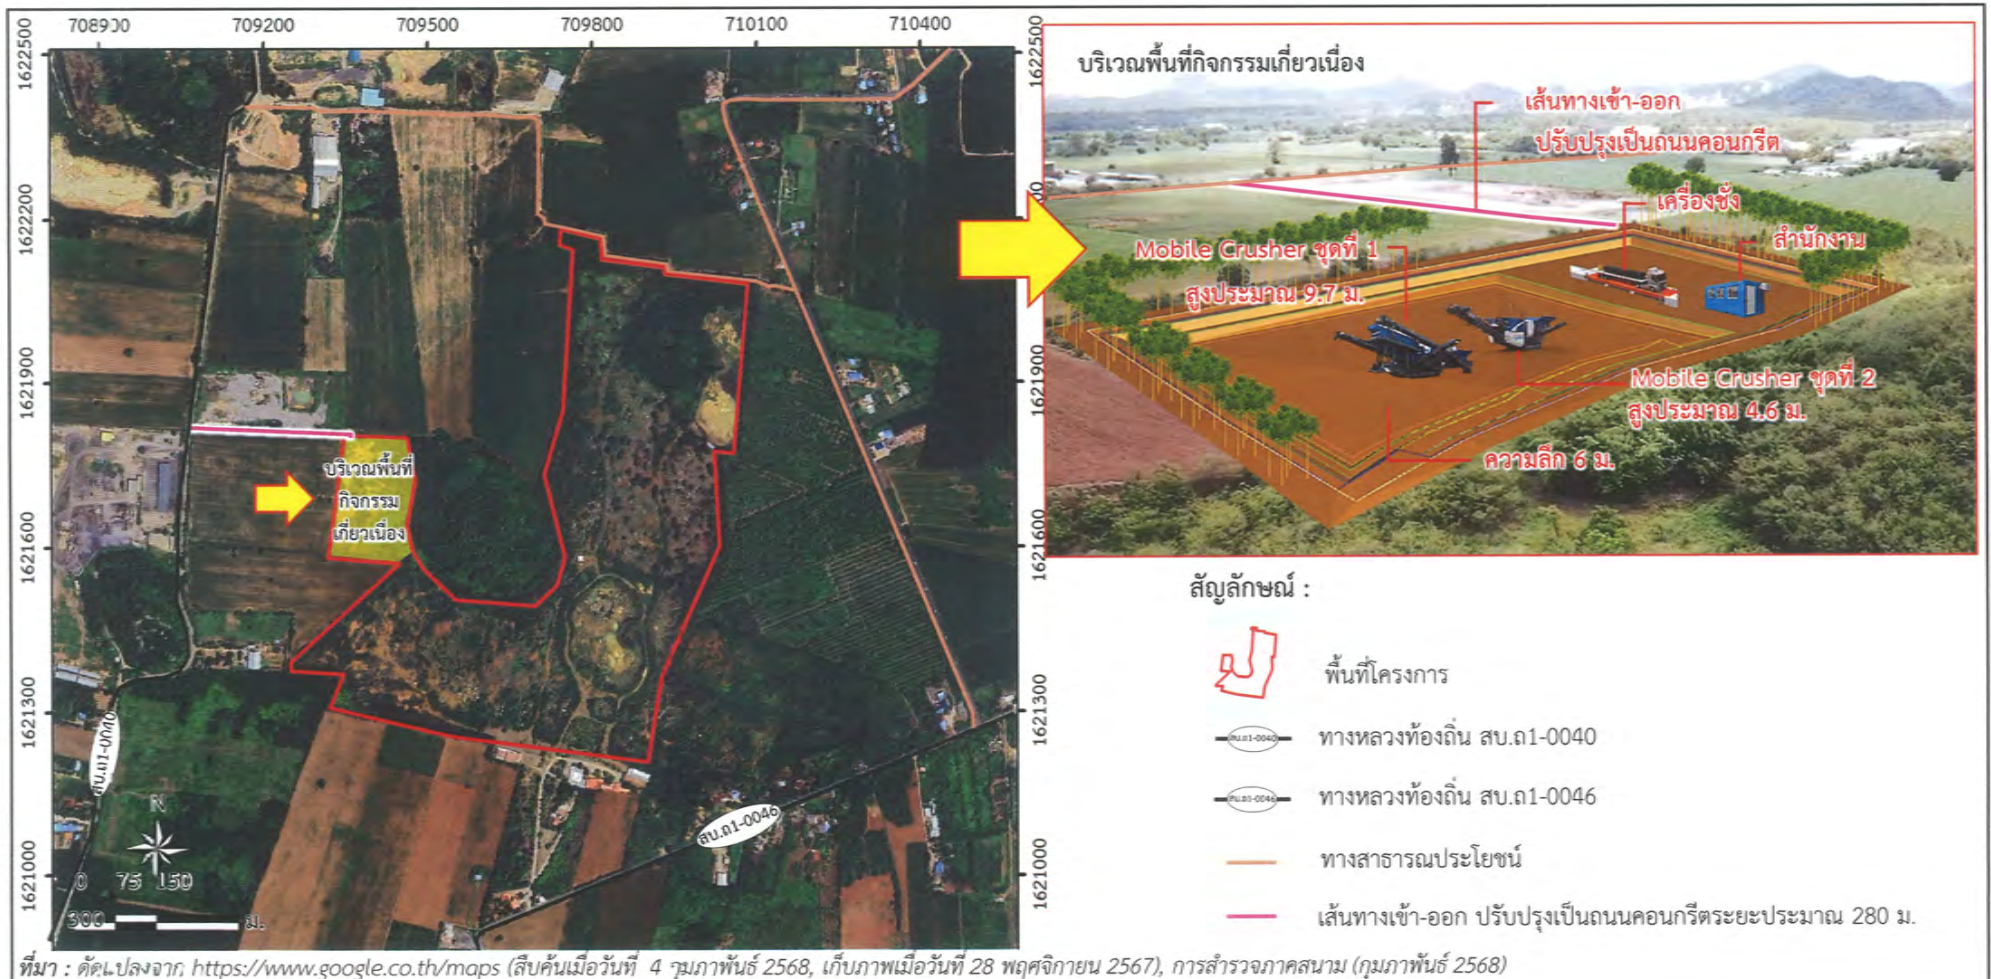
รูปที่ 2

แบบจำลองพื้นที่บริเวณที่ติดตั้งโรงแต่งแร่แบบเคลื่อนที่
