## บทที่ 3

### สภาพสิ่งแวดล้อมปัจจุบัน

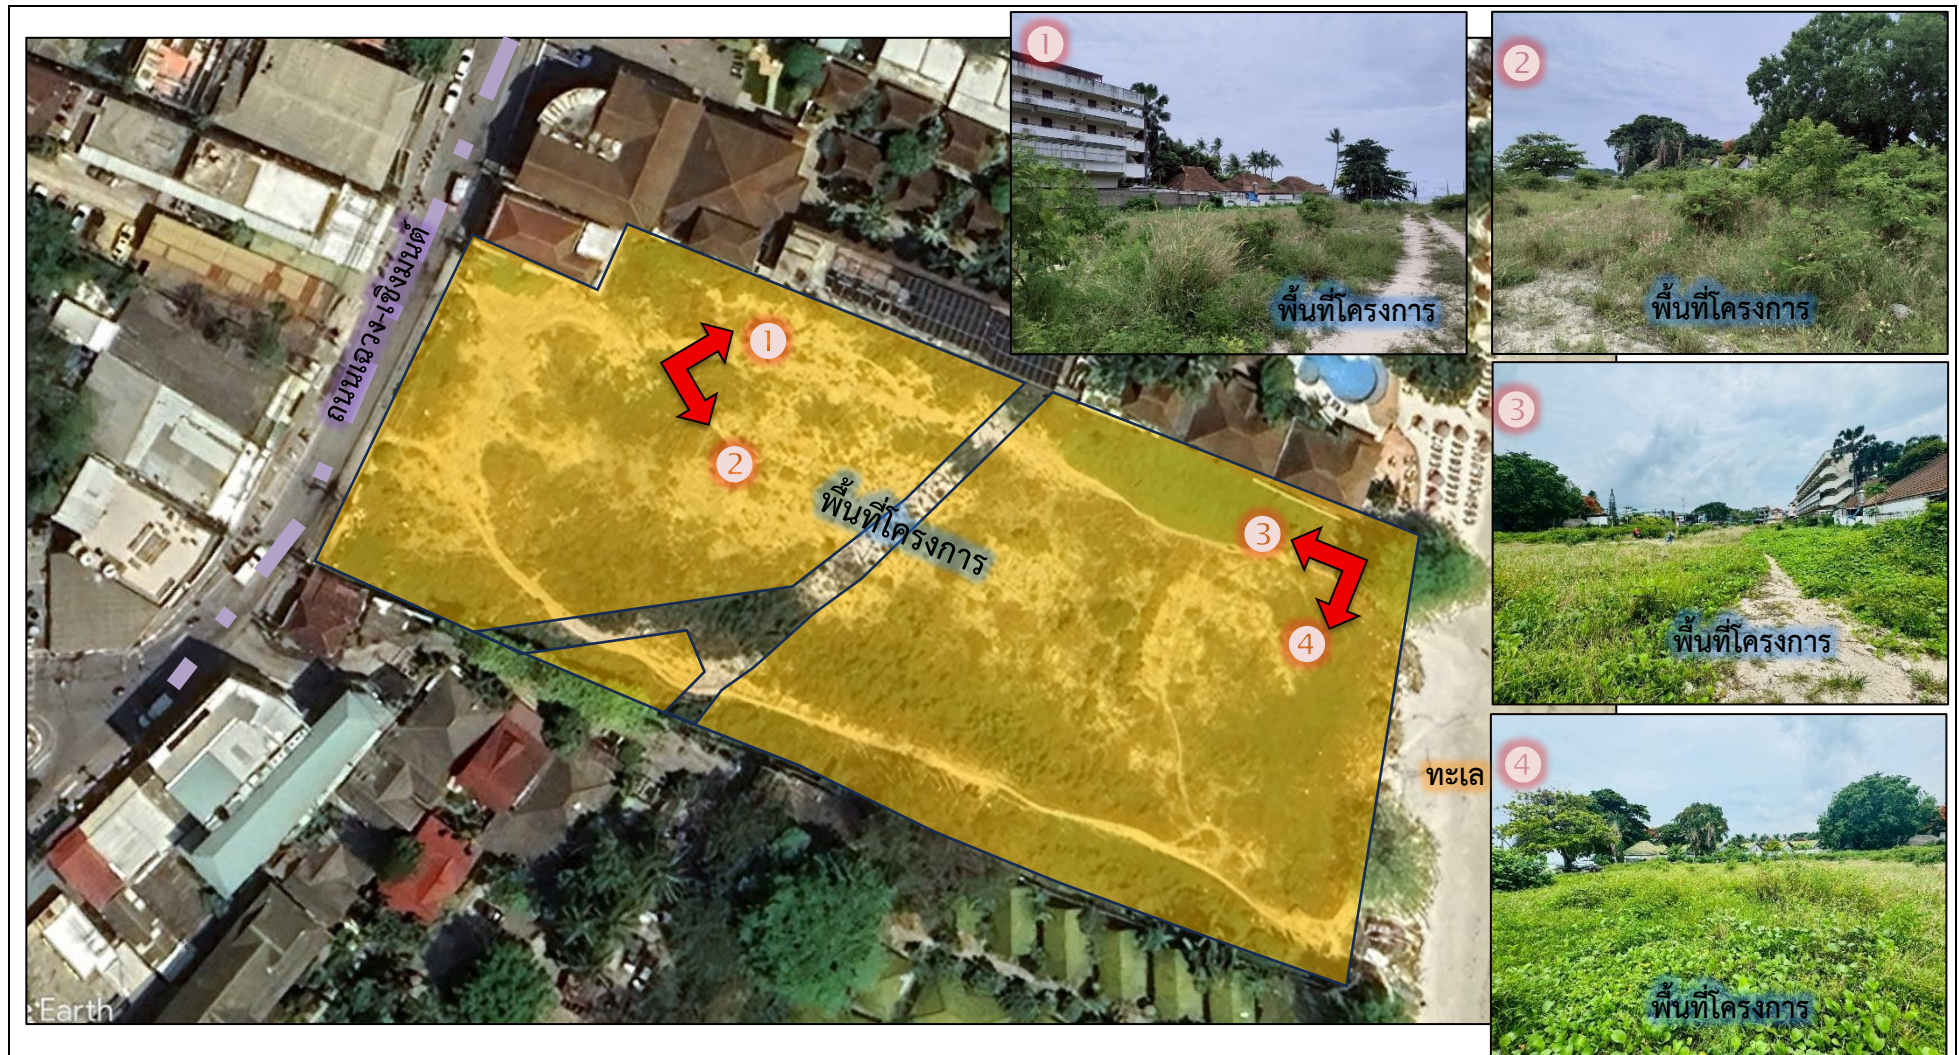
รูปที่ 3.1.1-2 สภาพปัจจุบันพื้นที่โครงการ

พื้นที่โครงการ ตั้งอยู่ที่ ถนนเฉวง-เชิงมนต์ ตำบลบ่อยุด อำเภอเกาะสมุย จังหวัดสุราษฎร์ธานี อยู่ในเขตความรับผิดชอบของเทศบาลนครเกาะสมุย ดังแสดงในรูปที่ 3.1.1-1 สภาพปัจจุบันของโครงการ (มิถุนายน , 2568) มีสภาพเป็นพื้นที่ว่างปกคลุมด้วยวัชพืชจำพวกหญ้า ระดับพื้นที่ 2-4 เมตร จากระดับน้ำทะเล ภายในพื้นที่ปรากฏแนวถนนสาธารณะประโยชน์ (ไม่มีสภาพ) คั่นระหว่างแปลงที่ดิน ปัจจุบันยังไม่ได้ดำเนินการก่อสร้างอาคารโครงการแต่อย่างใด ดังแสดงในรูปที่ 3.1.1-2 ถึงรูปที่ 3.1.1-3 สำหรับสภาพโดยรอบมีอาณาเขตติดต่อ ดังนี้

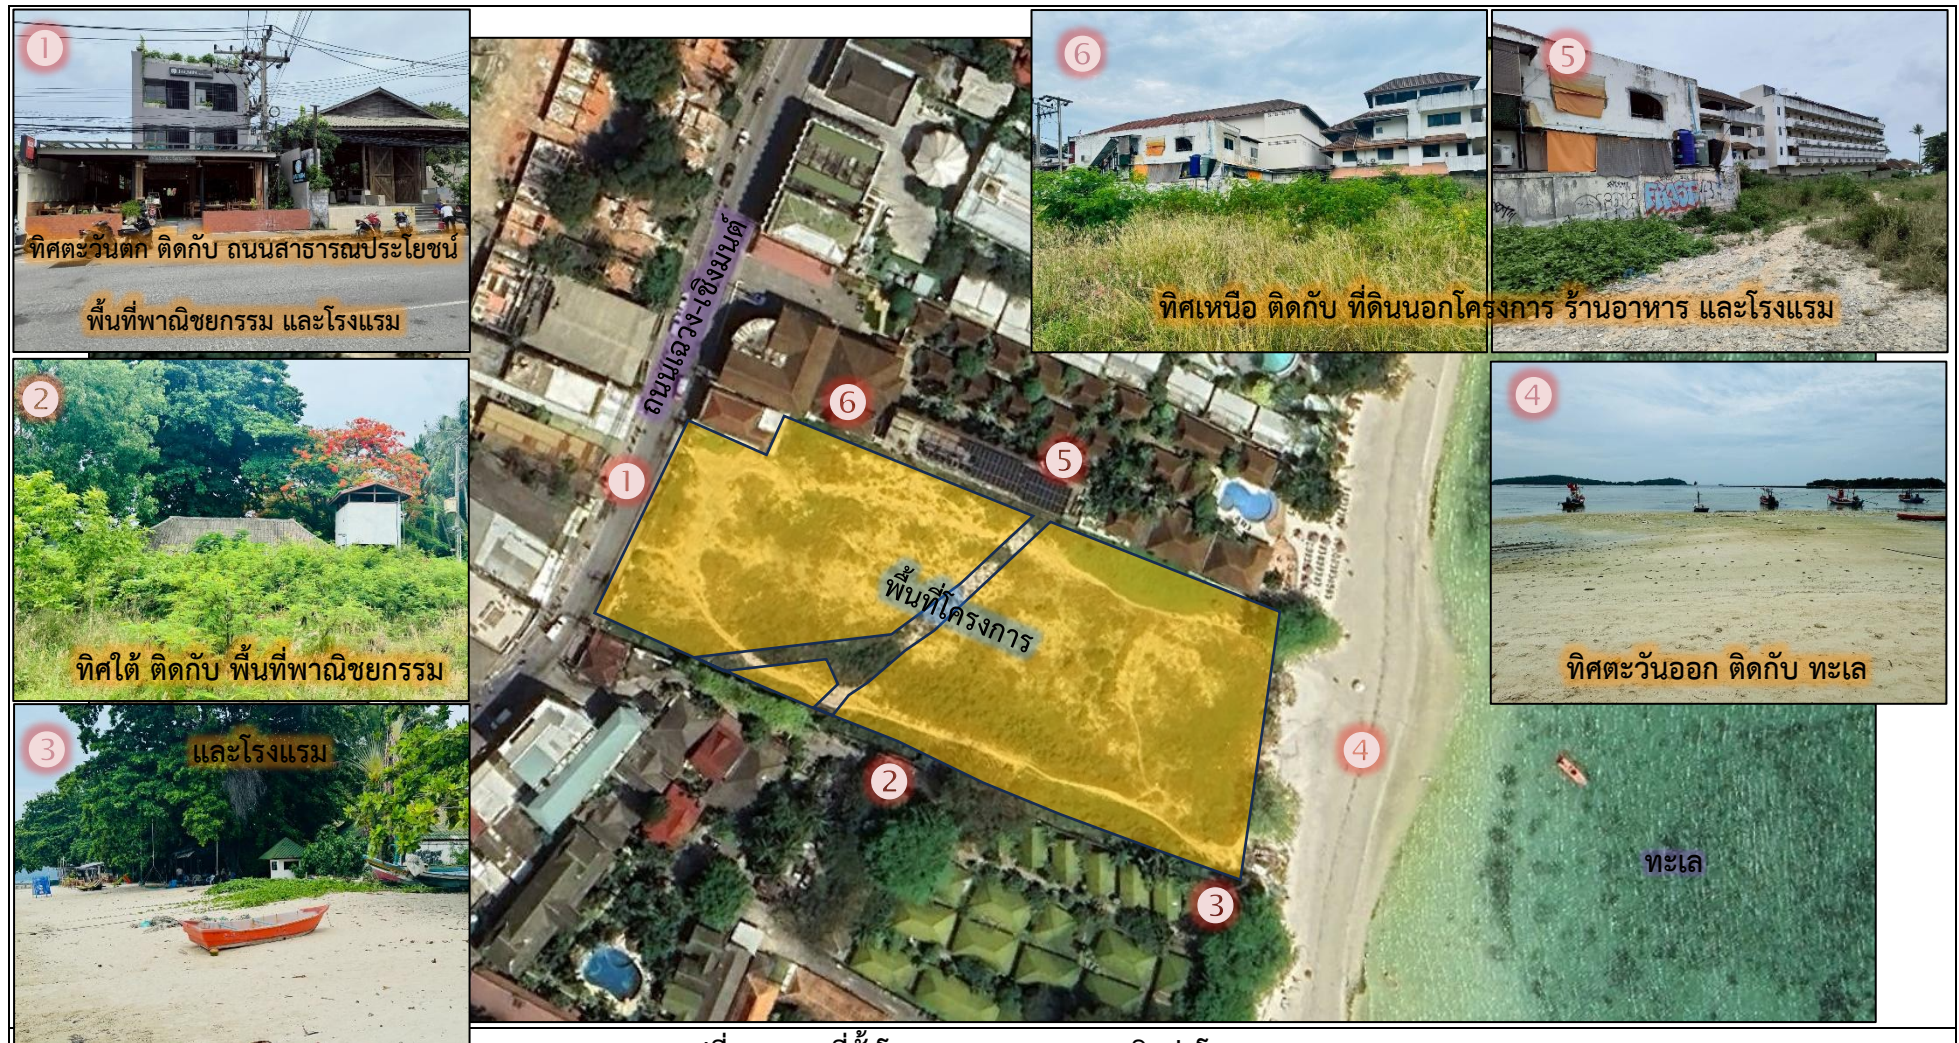
รูปที่ 3.1.1-3 ที่ตั้งโครงการและอาณาเขตติดต่อโดยรอบ

| ทิศเหนือ | ติดต่อกับ | ที่ดินนอกโครงการ ร้านอาหาร และโรงแรม |
| ทิศใต้ | ติดต่อกับ | พื้นที่พาณิชย์กรรม และโรงแรม |
| ทิศตะวันออก | ติดต่อกับ | ทะเล |
| ทิศตะวันตก | ติดต่อกับ | ถนนสาธารณะประโยชน์ พื้นที่พาณิชย์กรรม และโรงแรม |

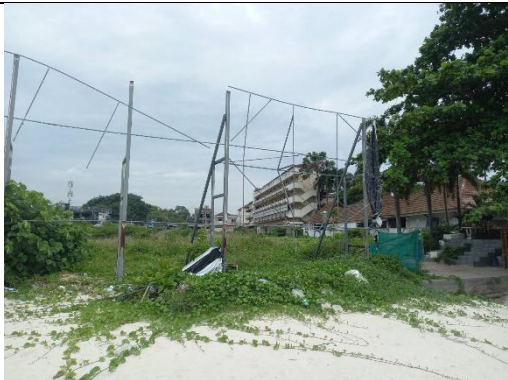
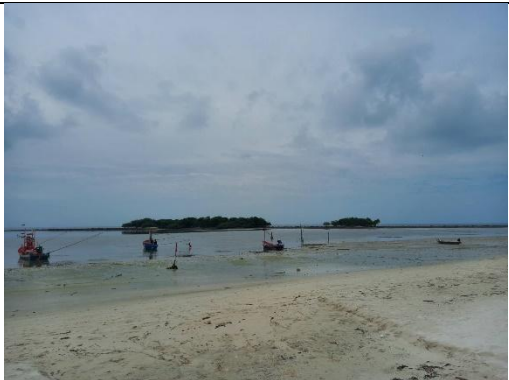
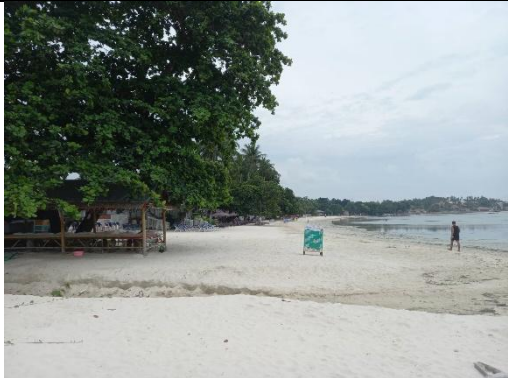
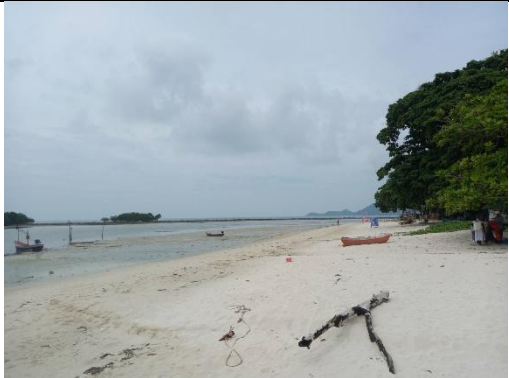
| รูปที่ 3.2.2-1 สภาพชายหาดด้านหลังโครงการ | |

พื้นที่ตั้งโครงการ ตั้งอยู่บริเวณหาดเฉวง ตำบลบ่อผุด ด้านทิศตะวันออกของเกาะสมุย พบเพียงปะการังก่อตัวบนพื้นทราย โซนพื้นราบ (Reef Flat) แนวปะการังสามารถก่อตัวได้ตั้งแต่ชายฝั่งถึงระยะ 400 เมตร เป็นแนวปะการังแนวที่เชื่อมต่อกับเกาะมัดหลังซึ่งอยู่ด้านทิศตะวันออกเฉียงเหนือของโครงการ แสดงดังรูปที่ 3.2.2-1

| ด้านหลังโครงการติดชายหาดเฉวง | |
| ชายหาดด้านทิศเหนือโครงการ | ชายหาดด้านทิศใต้โครงการ |

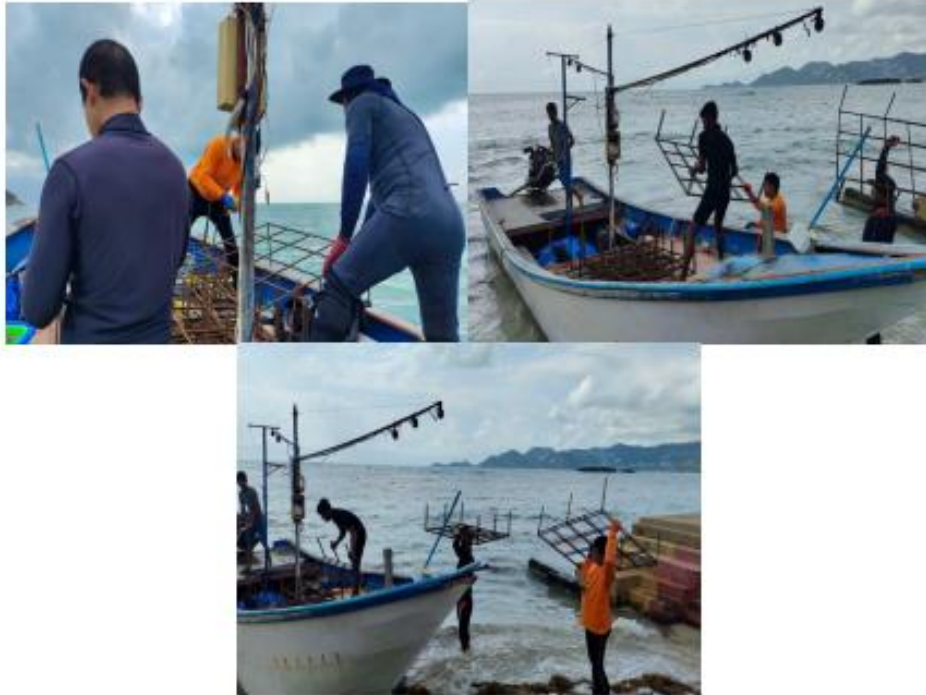
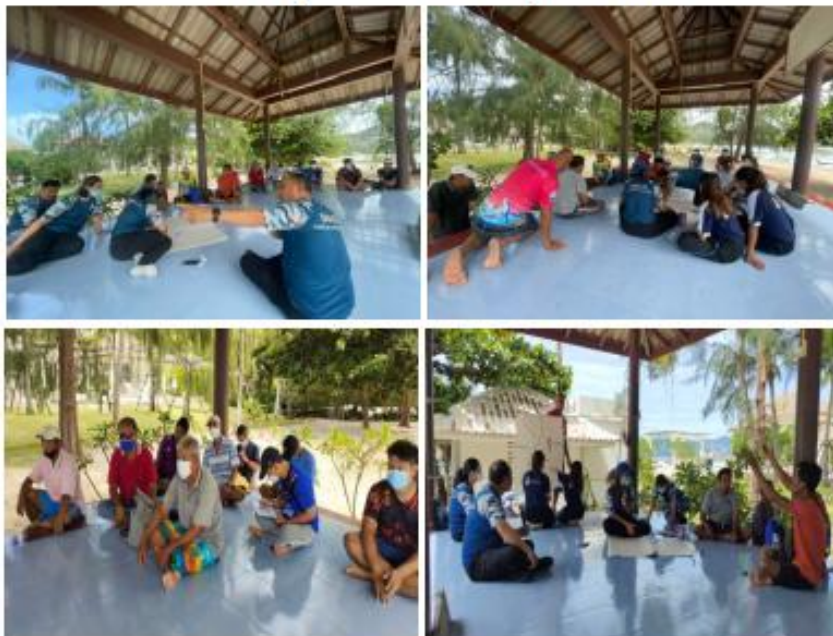
รูปที่ 3.2.2-11 การให้ความรู้การปลูกปะการังโดยใช้ฐานโครงเหล็ก พื้นที่เกาะมัดหลัง  
ที่มา : โครงการฟื้นฟูแนวปะการังพื้นที่อำเภอเกาะสมุยจังหวัดสุราษฎร์ธานี ปี 2564

ดำเนินการปลูกแล้วเสร็จพื้นที่เกาะมัดหลังจำนวน ๒๐๐๐ โคโสนี้

การฝึกอบรมให้ความรู้และสร้างจิตสำนึกให้กับผู้ประกอบการท่องเที่ยว

สำหรับพื้นที่ที่มีการดำเนินการที่อยู่ใกล้เคียงพื้นที่โครงการ คือ พื้นที่เกาะมัดหลัง ดำเนินการปลูกฟื้นฟูแนวปะการังด้วยวิธีการปลูกปะการังโดยใช้ฐานโครงเหล็ก จำนวน 2,000 โคโลนี ดังแสดงการดำเนินการในรูปที่ 3.2.2-11 ถึงรูปที่ 3.2.2-12

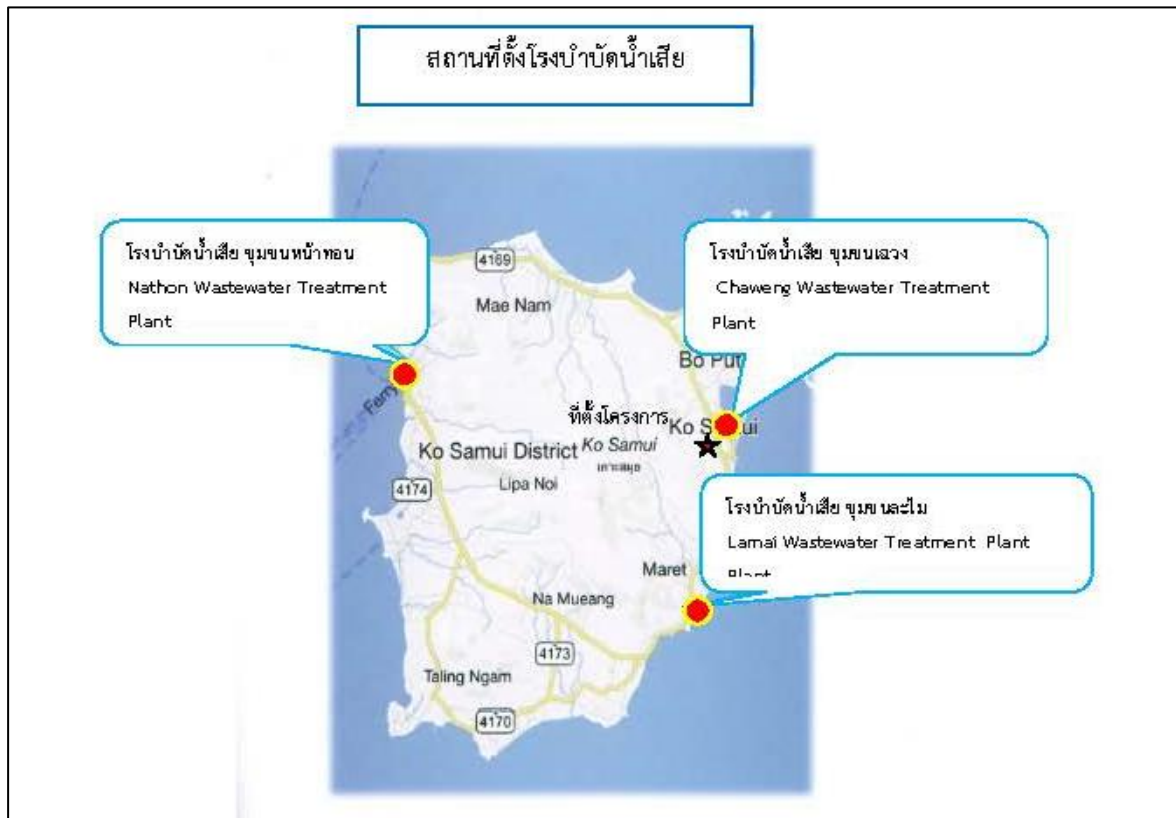
รูปที่ 3.3.2-1 สถานที่ตั้งของระบบบำบัดน้ำเสียของเกาะสมุย

3.5) โรงปรับปรุงคุณภาพน้ำ ขนาด 8,600 ลูกบาศก์เมตร/วัน จำนวน 1 แห่ง เป็นระบบบำบัดน้ำ เสีย แบบคลองวนเวียน

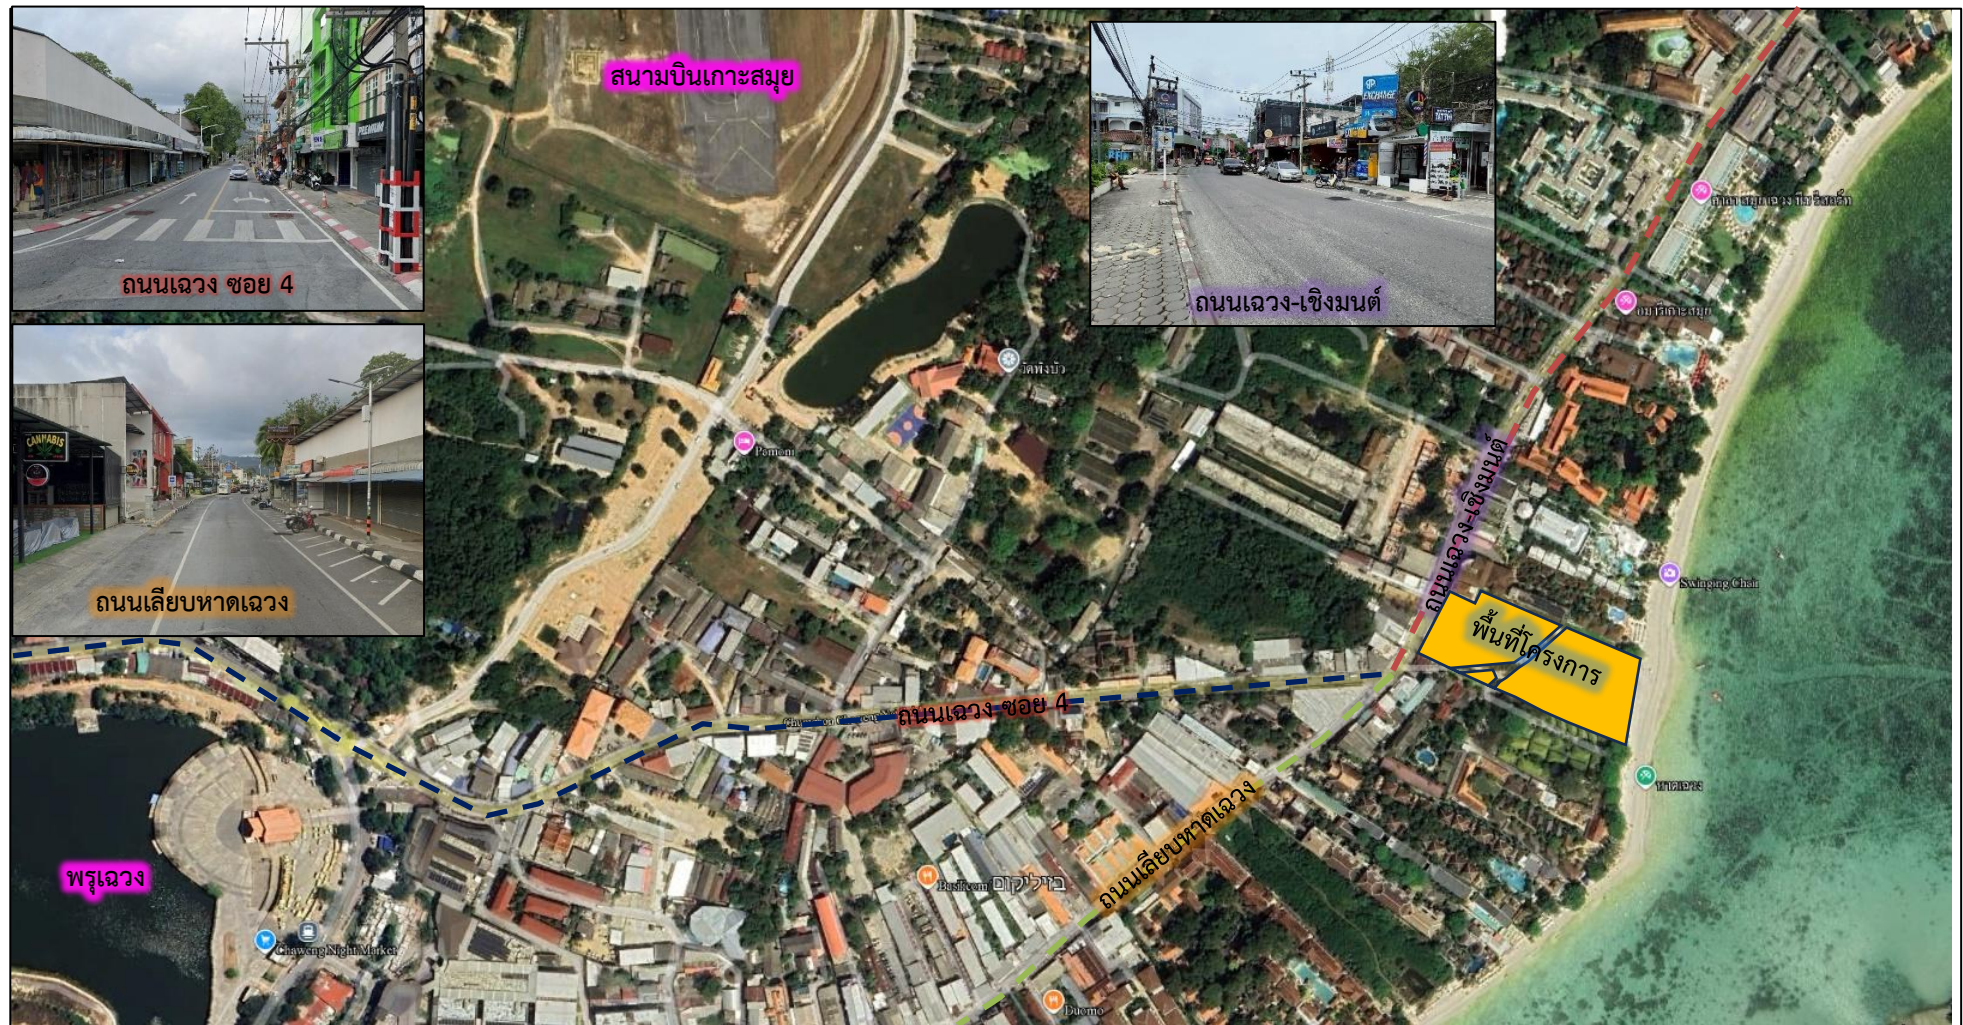
รูปที่ 3.3.6-1 เส้นทางคมนาคมโดยรอบพื้นที่โครงการ

หมายเหตุ : ถนนแฉวง-เชิงมนต์ มีขนาด 2 ช่องจราจร (1 ช่อง/ทิศทาง)
