บทที่ 3

สถานภาพสิ่งแวดล้อมที่เกี่ยวข้องและการตรวจสอบการปฏิบัติตามมาตรการ

3.1 สถานภาพสิ่งแวดล้อมปัจจุบันบริเวณพื้นที่โครงการและใกล้เคียง

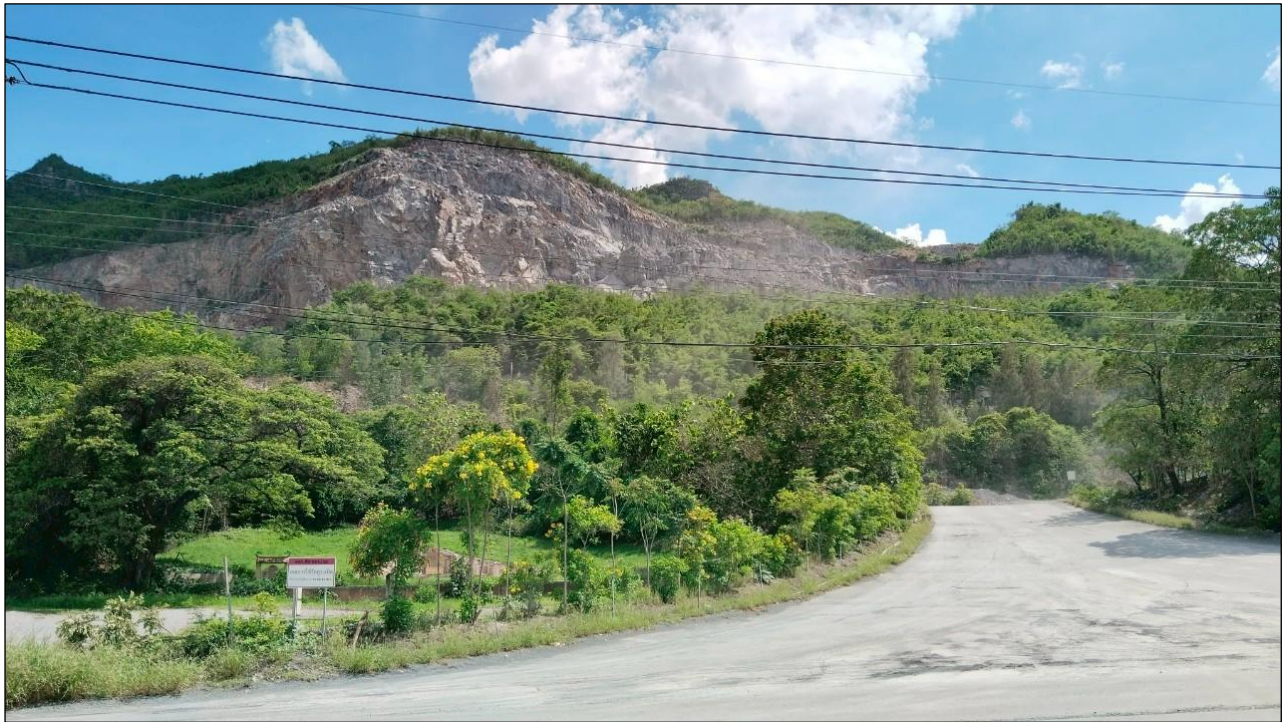
มุมมองจุดที่ 1 บริเวณทางเข้าพื้นที่โครงการทางด้านทิศเหนือ

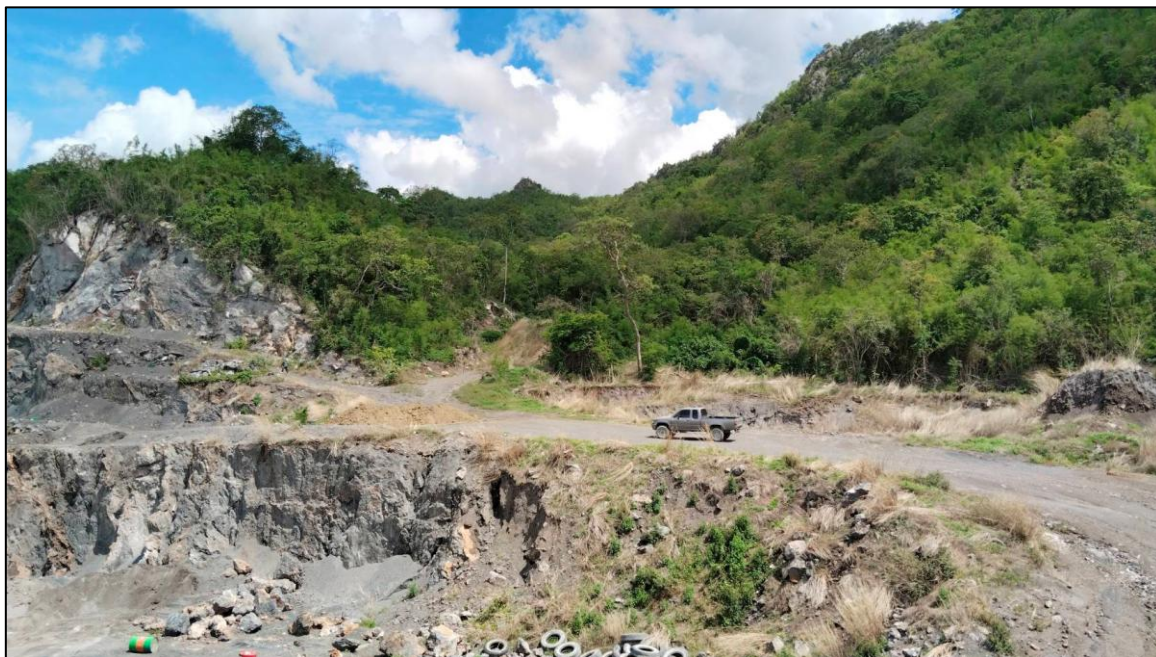
ป่าไม้ในพื้นที่โครงการมีปัจจัยคุกคามหรือยับยั้งกระบวนการฟื้นฟูสภาพความสมบูรณ์ตามธรรมชาติอย่างต่อเนื่อง การเปิดหน้าเหมืองก่อให้เกิดการเปลี่ยนแปลงต่อสภาพป่าอย่างสิ้นเชิงและยากที่จะฟื้นฟูกลับคืนสู่สภาพเดิมได้ นอกจากนี้ ยังมีความแห้งแล้ง ไฟป่า การเก็บหน่อไม้ การตัดไม้ไผ่ การทำลายของแมลง และการทำลายของสัตว์ฟันแทะ ซึ่งถือเป็นปัจจัยสำคัญที่คุกคามทรัพยากรป่าไม้ด้วย

สภาพบริเวณหน้าเหมืองและพื้นที่ที่ผ่านการทำเหมือง

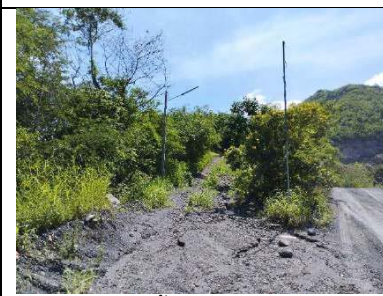
2) ให้กันเขตพื้นที่เว้นไม่ทำเหมืองในระยะ 10 เมตร จากแนว เขตพื้นที่โครงการโดยรอบ และห้ามการระเบิด ขุดเจาะ หรือขุดรื้อชั้นหินบริเวณขอบเขตพื้นที่โครงการด้านทิศ ตะวันออก	- วิศวกรผู้ควบคุมของโครงการได้กันเขตพื้นที่เว้นไม่ทำ เหมืองจากแนวเขตพื้นที่โครงการโดยรอบ และไม่มี การระเบิดขุดเจาะ หรือขุดรื้อชั้นหินบริเวณขอบเขตพื้นที่ โครงการด้านทิศตะวันออก	- ไม่มี

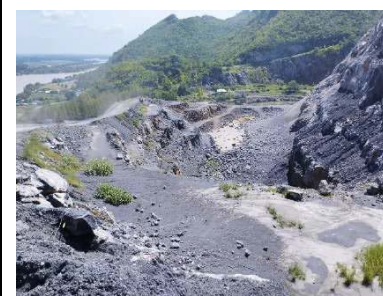
3) กำหนดให้ออกแบบหน้าเหมืองในลักษณะเป็นขั้นบันได โดย จะให้มีความสูงชันบันไดสุดท้ายไม่เกิน 10 เมตร และกว้าง ขั้นบันไดสุดท้ายไม่น้อยกว่า 10 เมตร และควบคุมความลาด ชันทั้งหมด (Overall Slope) ไม่เกิน 45 องศา พร้อมทั้ง ตรวจสอบสภาพหน้าเหมืองให้อยู่ในสภาพที่ปลอดภัยจาก การพังทลายก่อนเข้าปฏิบัติงานในแต่ละวัน	- วิศวกรผู้ควบคุมของโครงการได้วางแผนและออกแบบหน้า เหมืองในลักษณะเป็นขั้นบันได และควบคุมความลาดชัน ทั้งหมด (Overall Slope) ไม่เกิน 45 องศา พร้อมทั้ง ตรวจสอบสภาพหน้าเหมืองให้อยู่ในสภาพที่ปลอดภัยจาก การพังทลายก่อนเข้าปฏิบัติงานในแต่ละวัน	- ไม่มี

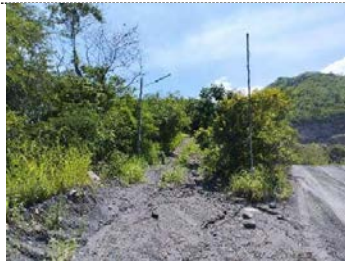
เงื่อนไขมาตรการ	ผลการปฏิบัติตามมาตรการ	ปัญหา อุปสรรคที่ไม่สามารถปฏิบัติตามมาตรการ และแนวทางแก้ไข	ภาพประกอบ
1.2 คุณภาพอากาศ			
1) ให้ดูแลรักษาไม้ยืนต้นในบริเวณพื้นที่แนวกันเขตไม่ทำเหมืองเพื่อใช้เป็นแนวกรองฝุ่นซึ่งสามารถลดการฟุ้งกระจายของฝุ่นละอองจากพื้นที่หน้าเหมืองของโครงการ	- ผู้ถือประทานบัตรได้ดูแลรักษาไม้ยืนต้นในบริเวณพื้นที่แนวกันเขตไม่ทำเหมือง เพื่อใช้เป็นแนวกรองฝุ่น ช่วยลดการฟุ้งกระจายของฝุ่นละอองจากพื้นที่หน้าเหมืองของโครงการ	- ไม่มี

แนวเขตพื้นที่เว้นไม่ทำเหมือง

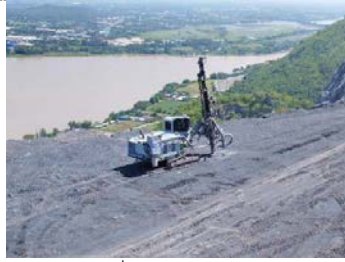
2) การเจาะระเบิดจะต้องติดตั้งเครื่องมือดูดฝุ่นที่บริเวณหัวเจาะ พร้อมทั้งมีถังพักฝุ่นเพื่อป้องกันการฟุ้งกระจายของฝุ่นละอองในบรรยากาศ	- การเจาะระเบิด โครงการได้ติดตั้งเครื่องมือดูดฝุ่นที่บริเวณหัวเจาะ พร้อมทั้งมีถังพักฝุ่นเพื่อป้องกันการฟุ้งกระจายของฝุ่นละอองในบรรยากาศ	- ไม่มี

เครื่องเจาะระเบิด

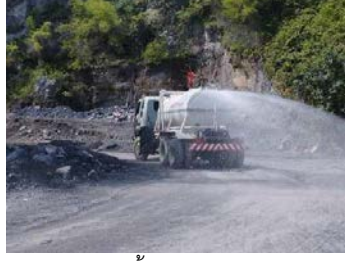
3) จัดให้มีรถบรรทุกน้ำคอยฉีดพรมน้ำที่บริเวณหน้าเหมืองเส้นทางลำเลียงขนส่งแร่ บริเวณพื้นที่โรงโม่หิน และลานกองแร่ให้ชุ่มชื้นอยู่เสมอ เพื่อป้องกันและลดการฟุ้งกระจายของฝุ่นละออง	- การดำเนินการของโครงการได้มีมาตรการลดผลกระทบด้านการฟุ้งกระจายของฝุ่นละอองจากการขนส่งแร่ภายในพื้นที่โครงการ โดยได้ฉีดพรมน้ำบริเวณหน้าเหมืองเส้นทางลำเลียงขนส่งแร่ บริเวณพื้นที่โรงโม่หิน และลานกองแร่ให้ชุ่มชื้นอยู่เสมอ เพื่อป้องกันและลดการฟุ้งกระจายของฝุ่นละออง	- ไม่มี

การฉีดพรมน้ำบนเส้นทางขนส่งแร่

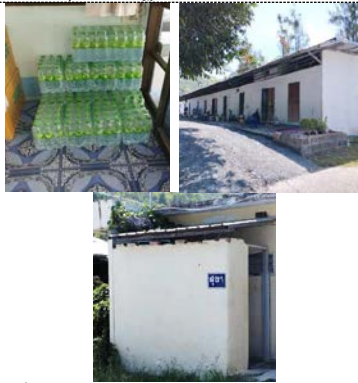
9) ให้จัดหาน้ำดื่ม น้ำใช้ ที่พักอาศัย และส้วมที่ถูกสุขลักษณะแก่คนงาน	- ผู้ถือประทานบัตรได้จัดหาน้ำดื่ม น้ำใช้ ที่พักอาศัย และส้วมที่ถูกสุขลักษณะแก่คนงาน	- ไม่มี

น้ำดื่ม ที่พักอาศัย และห้องสุขาสำหรับพนักงาน
