รายงานการประเมินเสถียรภาพพ้องเมือง

การประเมินเสถียรภาพผนังเหมืองชนิดแร่หินอุตสาหกรรมชนิดหินบะซอลต์เพื่อ
อุตสาหกรรมก่อสร้าง
ในพื้นที่คำขอประทานบัตรที่ 2/2567 หมายเลขหลักหมายเขตเหมืองแร่ที่ 33660
ของบริษัท สุรินทร์โซคชัย จำกัด
ที่ หมู่ที่ 4 และ 7 ตำบลไพล อำเภอปราสาท จังหวัดสุรินทร์

การประเมินเสถียรภาพผนังเหมืองชนิดแร่หินอุตสาหกรรมชนิดหินบะซอลต์เพื่ออุตสาหกรรมก่อสร้างในพื้นที่คำขอประทานบัตรที่ 2/2567 หมายเลขหลักหมายเขตเหมืองแร่ที่ 33660 ของบริษัท สุรินทร์โซคซีย จำกัด หมู่ที่ 4 และ 7 ตำบลไพล อำเภอปราสาท จังหวัดสุรินทร์

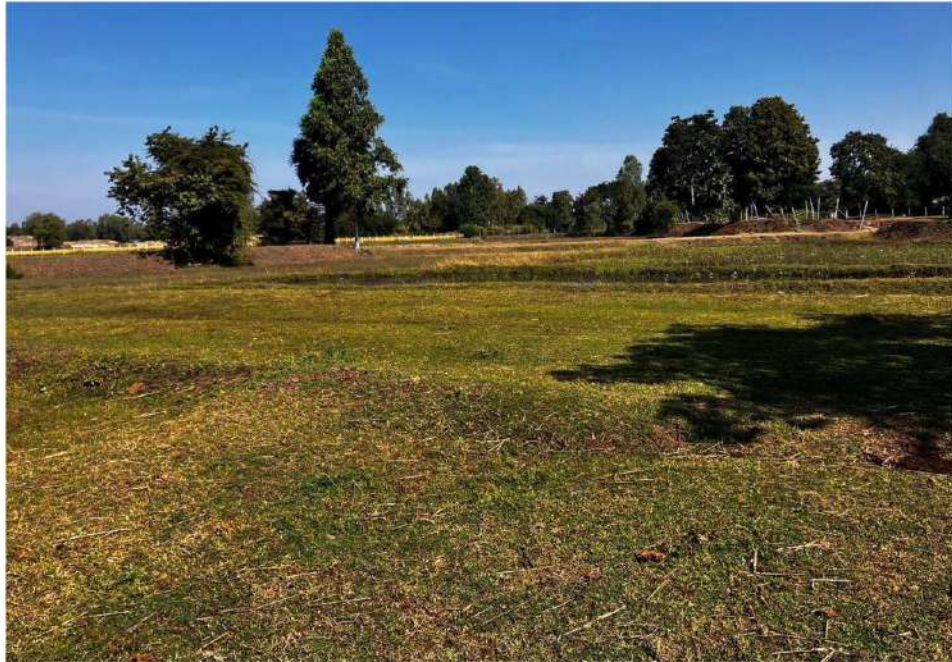
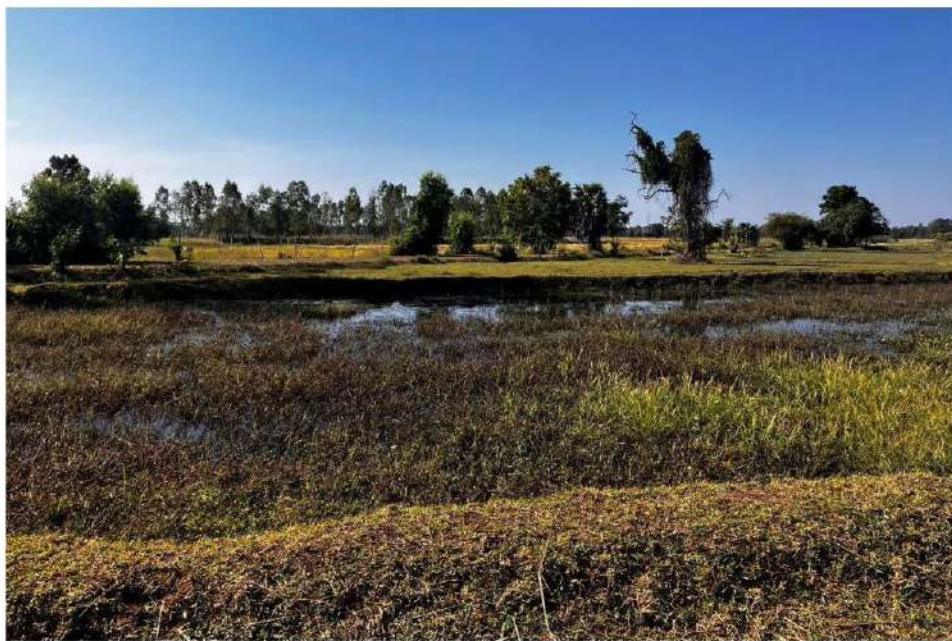
รูปที่ 2 ลักษณะพื้นที่ทางด้านทิศตะวันออกของพื้นที่ (มองไปทางด้านทิศเหนือ) (a) และทางด้านทิศตะวันตกของพื้นที่ (มองไปทางด้านทิศตะวันตก) (b)

ลักษณะภูมิประเทศโดยทั่วไปของพื้นที่ประทานบัตร (รูปที่ 2) เป็นที่ราบ ปัจจุบันเป็นพื้นที่เกษตรกรรม (นาข้าว) ยังไม่มีการขุดเปิดหน้าดิน พื้นที่มีความสูงจากระดับน้ำทะเลปานกลางประมาณ 160-170 m MSL มีถนนสาธารณะตัดผ่านตั้งแต่ทางด้านทิศตะวันตกเฉียงใต้ไปทางด้านทิศตะวันออกเฉียงเหนือ ในพื้นที่มีร่องน้ำสาธารณะประโยชน์ตัดผ่านดังแสดงในรูปที่ 3

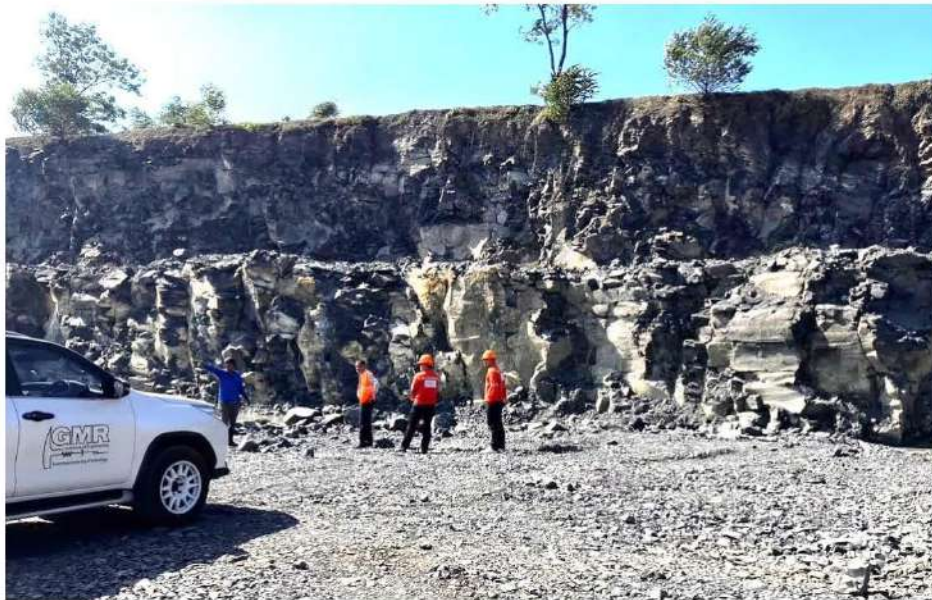
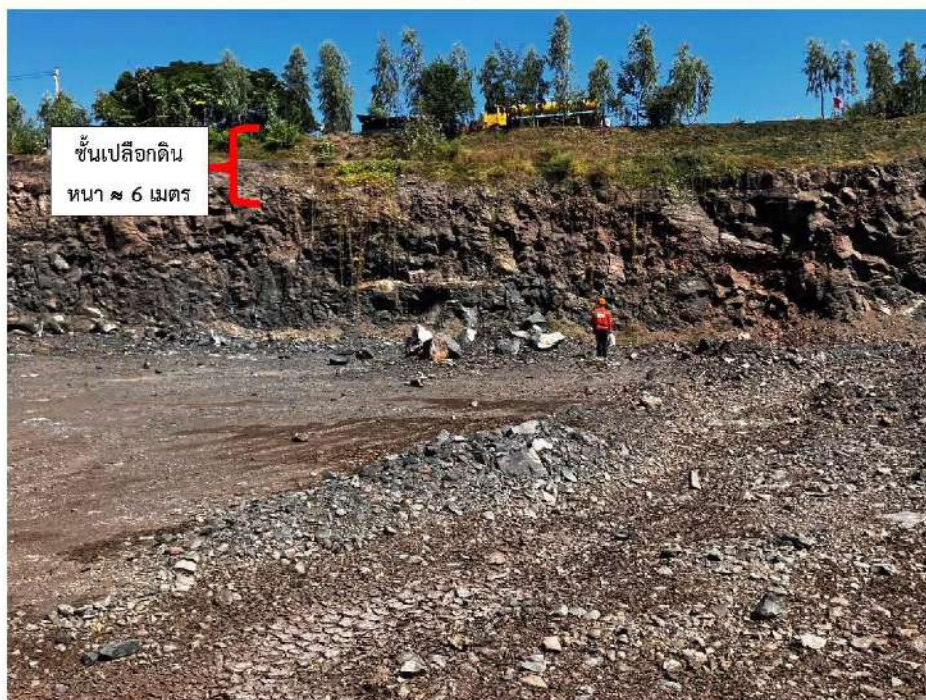
รูปที่ 4 บ่อเหมืองข้างเคียงพื้นที่คำขอประทานบัตร (มองไปทางทิศใต้) (a) และการวางตัวของชั้นดินและชั้นหิน (มองไปทางด้านทิศเหนือ) (b)

เนื่องด้วยในพื้นที่คำขอ ยังไม่มีการเปิดหน้าดิน ทางผู้สำรวจจึงทำการตรวจวัดการวางตัว และรอยแตกของชั้นหินจากพื้นที่ประทานบัตรแปลงใกล้เคียงที่อยู่ทางด้านทิศตะวันออกเฉียงเหนือของพื้นที่ ซึ่งได้มีการขุดเปิดหน้าดินและชั้นหินออกแล้วประมาณ 15 เมตร ทำให้สามารถเห็นลักษณะของชั้นดินและชั้นหินได้อย่างชัดเจน (รูปที่ 4)

ชั้นดิน (Top Soil) มีลักษณะสีเทาถึงสีเทาเข้ม ร่วน พบเศษหินผุปะปนอยู่ทั่วไป บางบริเวณมีหินบะซอลต์ที่เป็นหินลอย (Float Rock) ลักษณะเนื้อแน่น (Massive) และแข็ง (Dense) สีเทาเข้มจนถึงเทาปนดำ เนื้อละเอียด (Fine Grain) และมีโพรงอากาศ (Vesicular Basalt) อยู่บ้าง ขนาดของโพรงอากาศประมาณ 1-2 มิลลิเมตร มีความหนาของชั้นเปลือกดินโดยเฉลี่ยประมาณ 6 เมตร

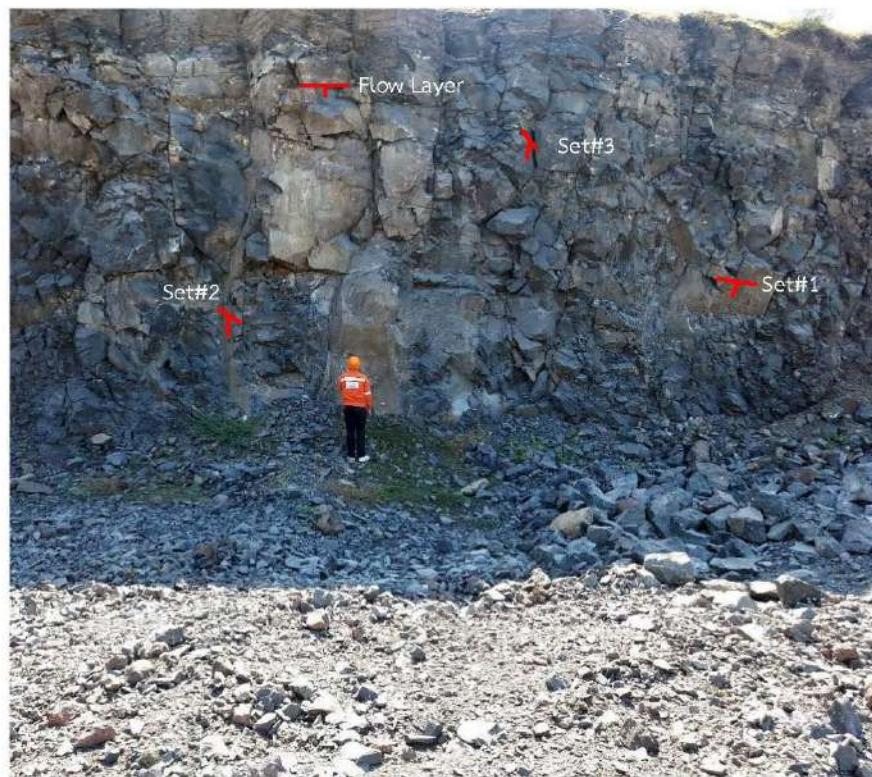
รูปที่ 5 การวางตัวของชั้นหินและรอยแตก (มองไปทางทิศตะวันออก) (a) และระนาบตัวแทนเฉลี่ย (Representative Plane) (b)

จากข้อมูลการตรวจวัดและการคำนวณหาระนาบตัวแทนเฉลี่ย (Representative Plane) (รูปที่ 5) พบว่าชั้นหินมีการวางตัว (Flow Layer) 81/2 (แนววางตัว/มุมเท, หน่วยองศา) มีมุมเทเอียงไปทางทิศใต้ ค่าสัมประสิทธิ์ความขรุขระ (JRC) ของชั้นหินมีค่าความขรุขระประมาณ 10 มีความหนาเฉลี่ย 50-100 เซนติเมตร แทรกด้วยเศษดินมีอัตราการผุกร่อนปานกลาง พบรอยแตก 3 แนว รอยแตกชุดที่ 1 วางตัวในแนว 191/74 มีมุมเทเอียงไปทางทิศตะวันตก รอยแตกชุดที่ 2 วางตัวในแนว 8/55 มีมุมเทเอียงไปทางทิศตะวันออกเฉียง และรอยแตกชุดที่ 3 วางตัวในแนว 112/75 มีมุมเทเอียงไปทางทิศตะวันตกเฉียงใต้ ค่าสัมประสิทธิ์ความขรุขระ (JRC) ของชั้นหินค่อนข้างเรียบมีค่าความขรุขระประมาณ 6-8 ระยะห่างโดยเฉลี่ย (Joint spacing) อยู่ที่ 50-100 เซนติเมตร คุณลักษณะของความไม่ต่อเนื่อง (Joint conditions) มีช่องว่างระหว่างรอยแตกมากกว่า 1-5 มิลลิเมตร โดยคำนวณหาระนาบตัวแทนเฉลี่ย (Representative Plane) ที่ตรวจวัดได้แสดงไว้ในตารางที่ 1 ผลการตรวจวัดและการคำนวณหาระนาบตัวแทนเฉลี่ยแสดงในภาคผนวก ก

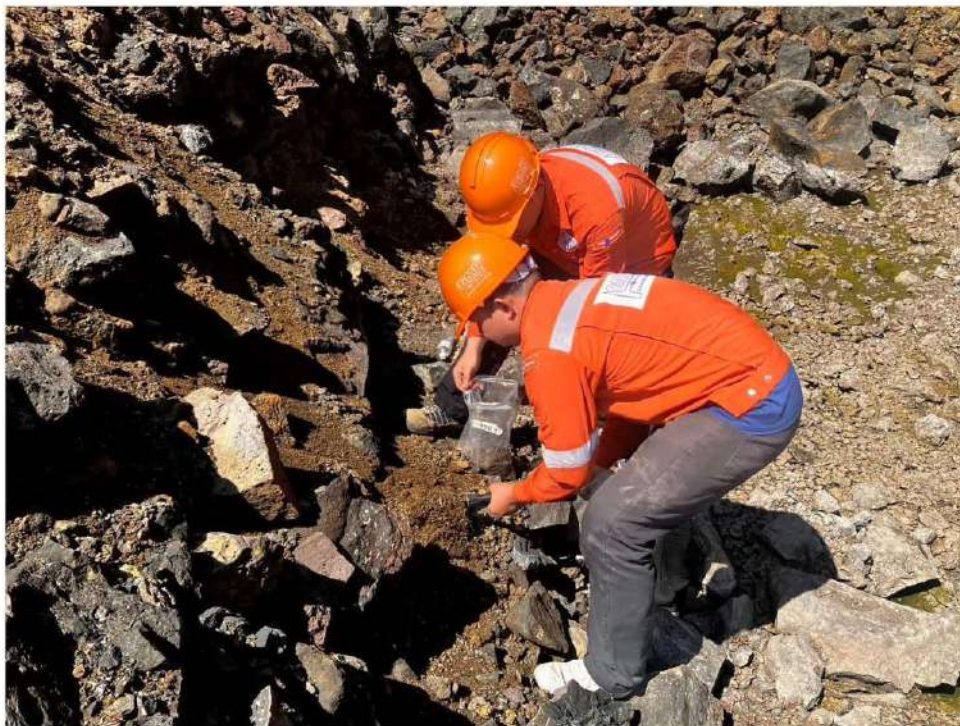
รูปที่ 6 การเก็บตัวอย่างดินแบบเปลี่ยนสภาพ (Disturbed Sample)

วิศวกรภาคสนามได้เก็บตัวอย่างดินมา 2 ชุด (ดินสีเทาเข้มและดินสีน้ำตาล) ด้วยการเก็บตัวอย่างดินแบบเปลี่ยนสภาพ (Disturbed Sample) (รูปที่ 6) และตัวอย่างหินเก็บมาเป็นบล็อกขนาดประมาณ 30*30*30 เซนติเมตร ทั้งหินบะซอลต์เนื้อร่วนและหินบะซอลต์เนื้อแน่น โดยหินบะซอลต์เนื้อร่วนจะพบส่วนบนของหินบะซอลต์เนื้อแน่น

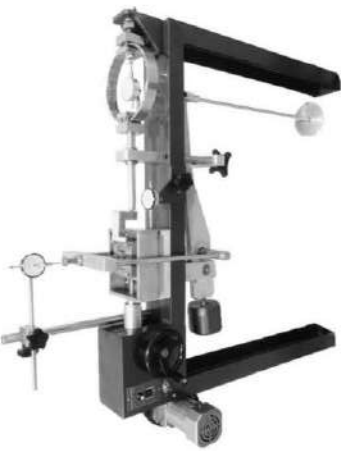
ท-2-4

<div>GMR SUT Crop., Ltd. 411 Moo 3 Sub-District Nong Chabok, Mueang Nakhon Ratchasima District, Nakhon Ratchasima 30000 Tel 084-4630608, 044 223 363 www.gmrstut.com</div> <div>(GMR) สห-วิ- (SUT Corp. Ltd.)</div>	
DIRECT SHEAR TEST ON SOILS	
Project	การทดสอบคุณสมบัติเชิงกายภาพและกลศาสตร์ของเปลือกดินและหินปะการังของ บริษัท สุรินทร์โซลซีย จำกัด เพื่อประกอบคำขอประทานบัตรที่ 2/2567 หมายเลขหลักเขตเหมืองแร่ที่ 33660
Sample Description	เปลือกหิน
Sample Location	หมู่ที่ 4,7 ตำบลไผ่ อำเภอปราสาท จังหวัดสุรินทร์
Tested by	N. Sukjaroen and U. Netbanchong
Test Date	15 November 2024
GSC Project No.	GSC-058
Apparatus: 1) Soil Trimmer (MD) 2) Direct Shear Machine (MD) 3) Dial Displacement gages (Mitutoyo), precision ± 0.01 mm 4) 256 Liters Universal Drying Oven (MEMMERT), precision $\pm 0.5^\circ$ Celsius 5) High Temp Infrared Thermometer (Taihan), precision $\pm 0.1^\circ$ Celsius 6) Calipers (Mitutoyo), precision ± 0.02 mm (Calibrated on 14 February 2023) 7) Weight Measurement with External Calibration (Electronic Balance 30002), precision ± 0.01 g (Calibrated on 04 October 2024)
