รายงานการเปลี่ยนแปลงรายละเอียดโครงการ ในรายงานวิเคราะห์ผลกระทบสิ่งแวดล้อม รายงานฉบับสมบูรณ์

โครงการทำเหมืองชนิดแร่หินอุตสาหกรรมชนิดหินบะซอลต์
เพื่ออุตสาหกรรมก่อสร้าง

ของบริษัท โรงโม่หินโชคชัย จำกัด

ประทานบัตรที่ 28835/16142 ร่วมแผนผังโครงการทำเหมืองเดียวกันกับ
ประทานบัตรที่ 28721/15529

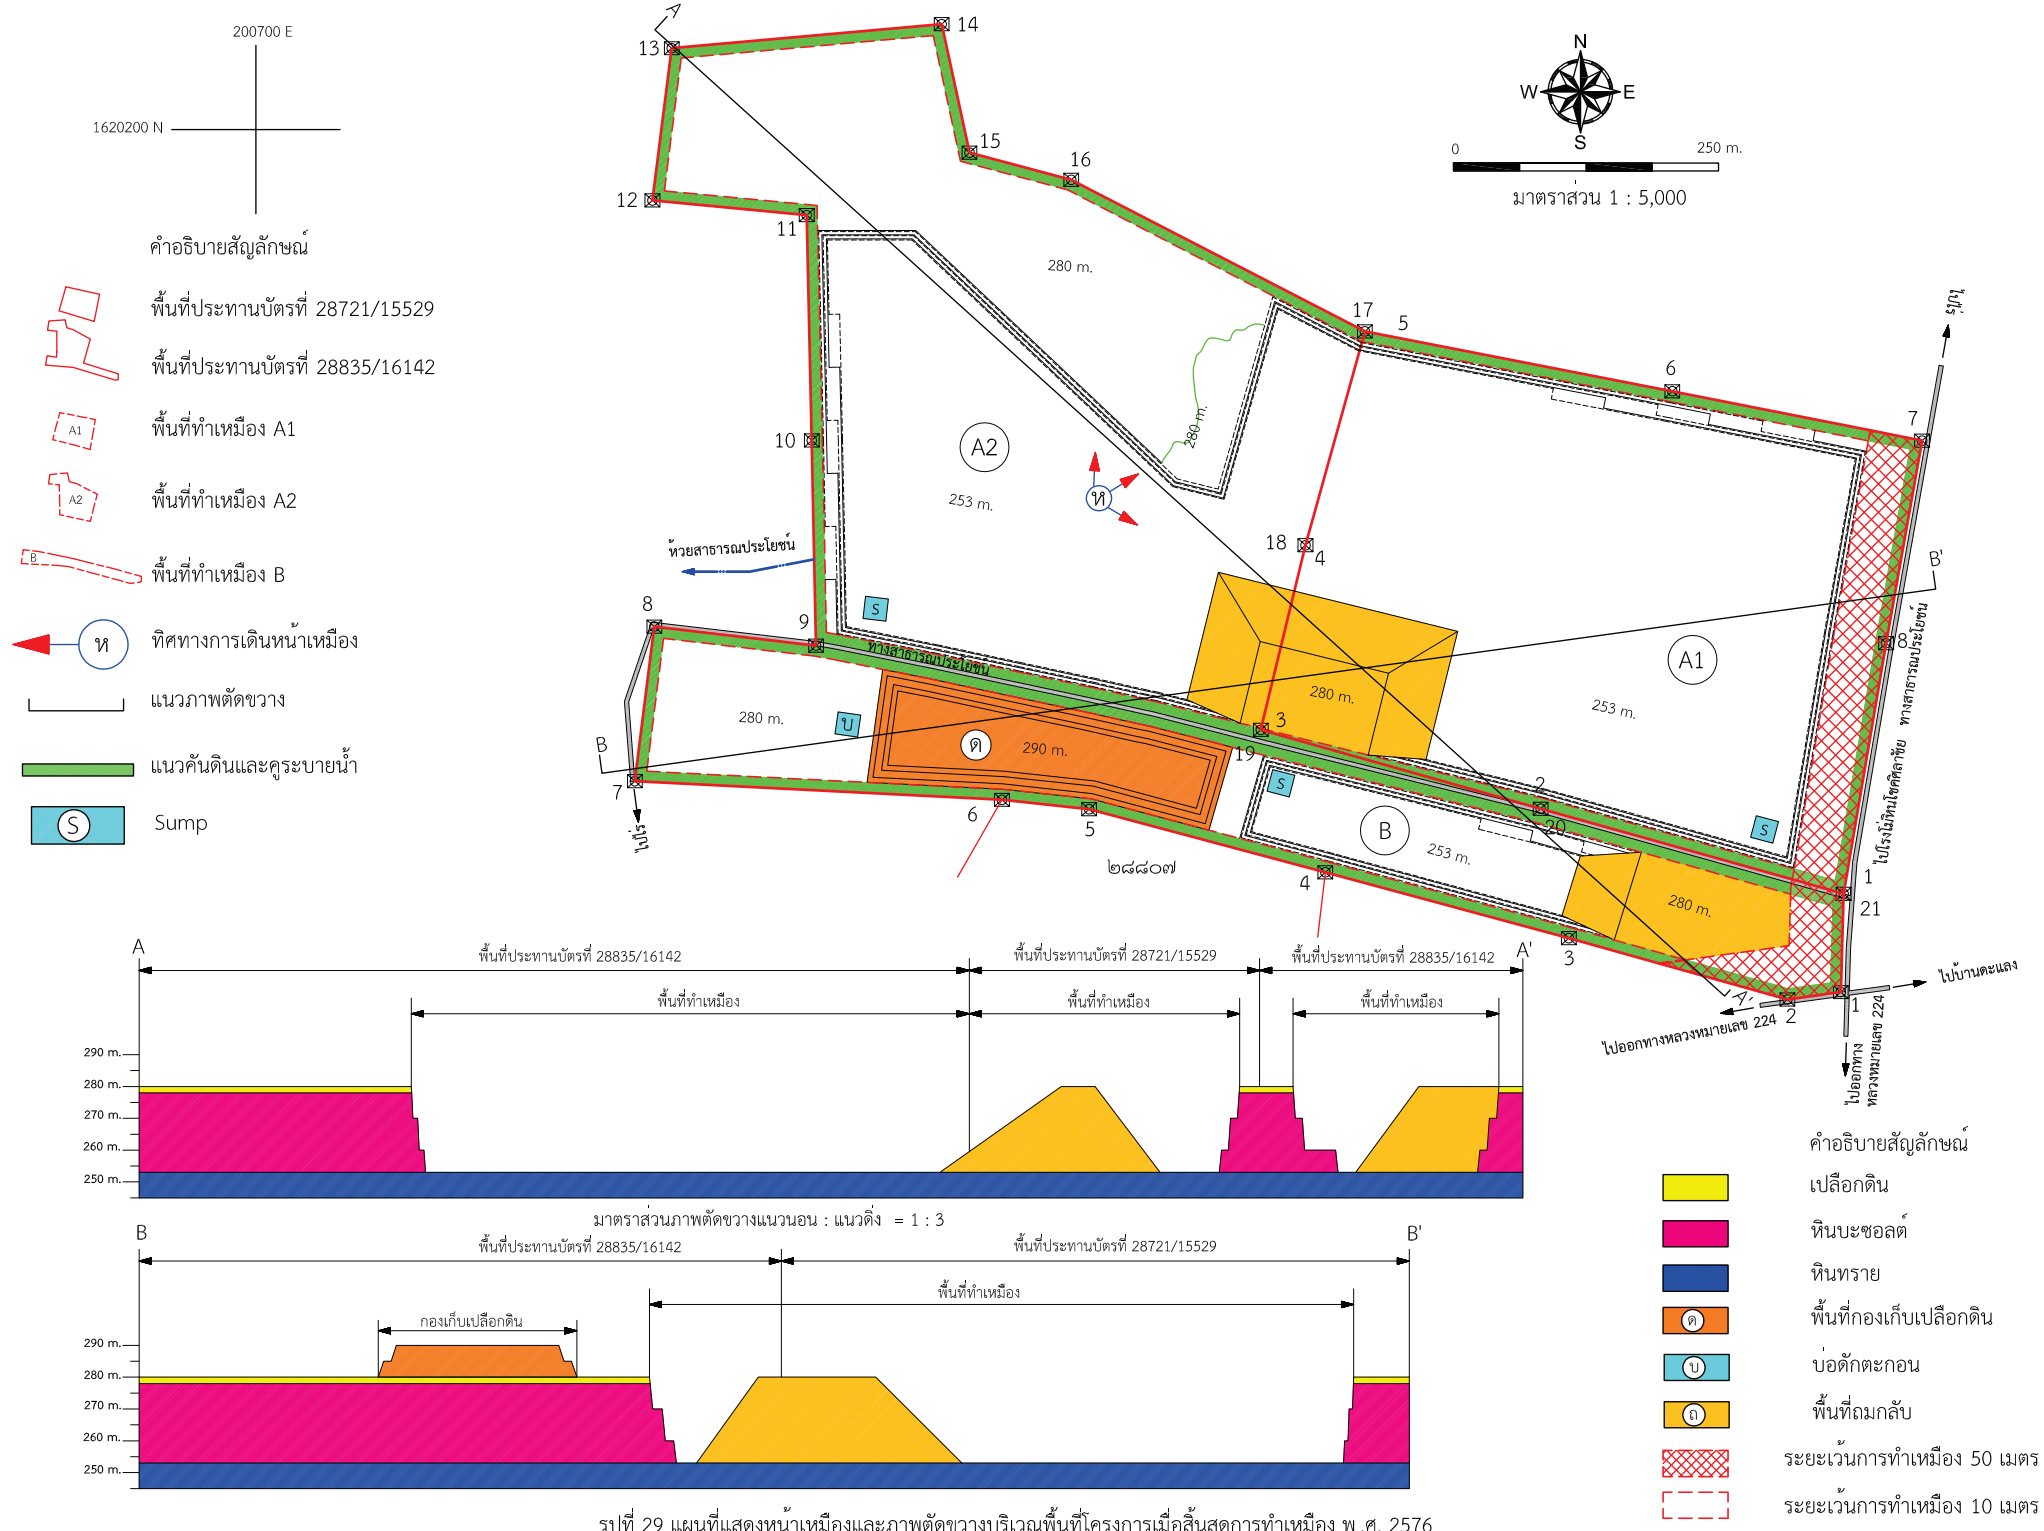
รูปที่ 28 แผนที่แสดงหน้าเหมืองและภาพตัดขวางบริเวณพื้นที่โครงการเมื่อสิ้นสุดการทำเหมือง พ.ศ. 2573
