# รายงานการวิเคราะห์ผลกระทบสิ่งแวดล้อม

โครงการทำเหมืองชนิดแร่หินอุตสาหกรรมชนิดหินปูน

(เพื่ออุตสาหกรรมปูนซีเมนต์)

คำขอประทานบัตรที่ 23/2553 ร่วมแผนผังโครงการทำเหมืองเดียวกันกับ

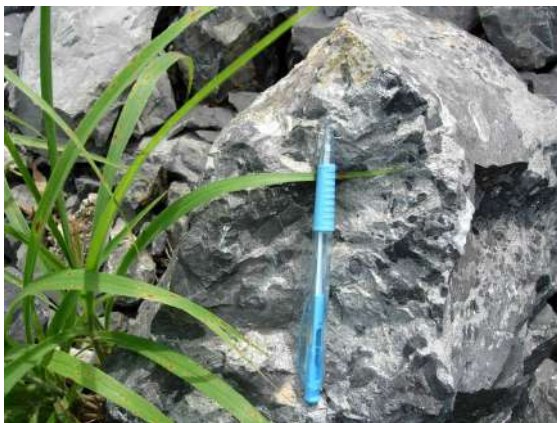
เนื้อหินปูนกรวดเหลี่ยม  
ในพื้นที่คำขอประทานบัตรที่ 27/2553
