## รายงานการประเมินผลกระทบสิ่งแวดล้อม

### ส่วนที่ 2/2

- ชื่อโครงการ : ดิ อริสโตเติล โฮเทล สุรินทร์ บีช
- ที่ตั้งโครงการ : หมู่ที่ 3 ตำบลเชิงทะเล อำเภอถลาง จังหวัดภูเก็ต
- ชื่อเจ้าของโครงการ : บริษัท เดอะ ยูนิค เรสซิเดนซ์ จำกัด
- ที่อยู่เจ้าของโครงการ : 49/50 ถนนบ้านดอน-เชิงทะเล ตำบลเชิงทะเล อำเภอถลาง จังหวัดภูเก็ต

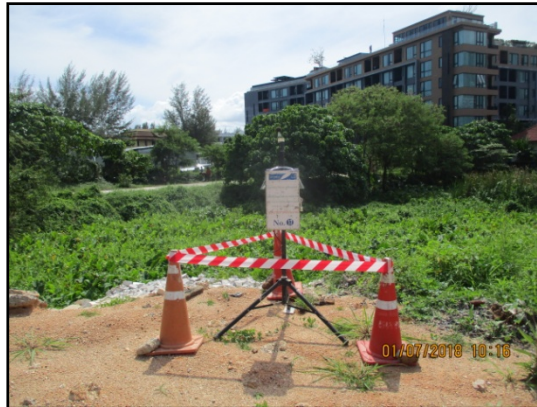
### รูปที่ 3-12 ตำแหน่งการตรวจวัดเสียงบริเวณพื้นที่โครงการ

สำหรับระดับเสียงในองค์การบริหารส่วนตำบลเชิงทะเล อำเภอถลาง จังหวัดภูเก็ต บริเวณพื้นที่โครงการ (ตำแหน่งการตรวจวัดคุณภาพอากาศแสดงดังรูปที่ 3-12) ระหว่างวันที่ 1-4 กรกฎาคม 2561 โดย บริษัท ภูเก็ต เอ็นไวรอนเมนทอล เซอร์วิส จำกัด มอบหมายให้ บริษัท เอ็นไวรอนเมนท์ รีเสิร์ช แอนด์ เทคโนโลยี จำกัด เข้าทำการตรวจวัด พบว่า ค่าระดับเสียงเฉลี่ย 24 ชั่วโมง และค่าระดับเสียงสูงสุดมีค่าไม่เกินมาตรฐาน รายละเอียดแสดงดัง ตารางที่ 3-7

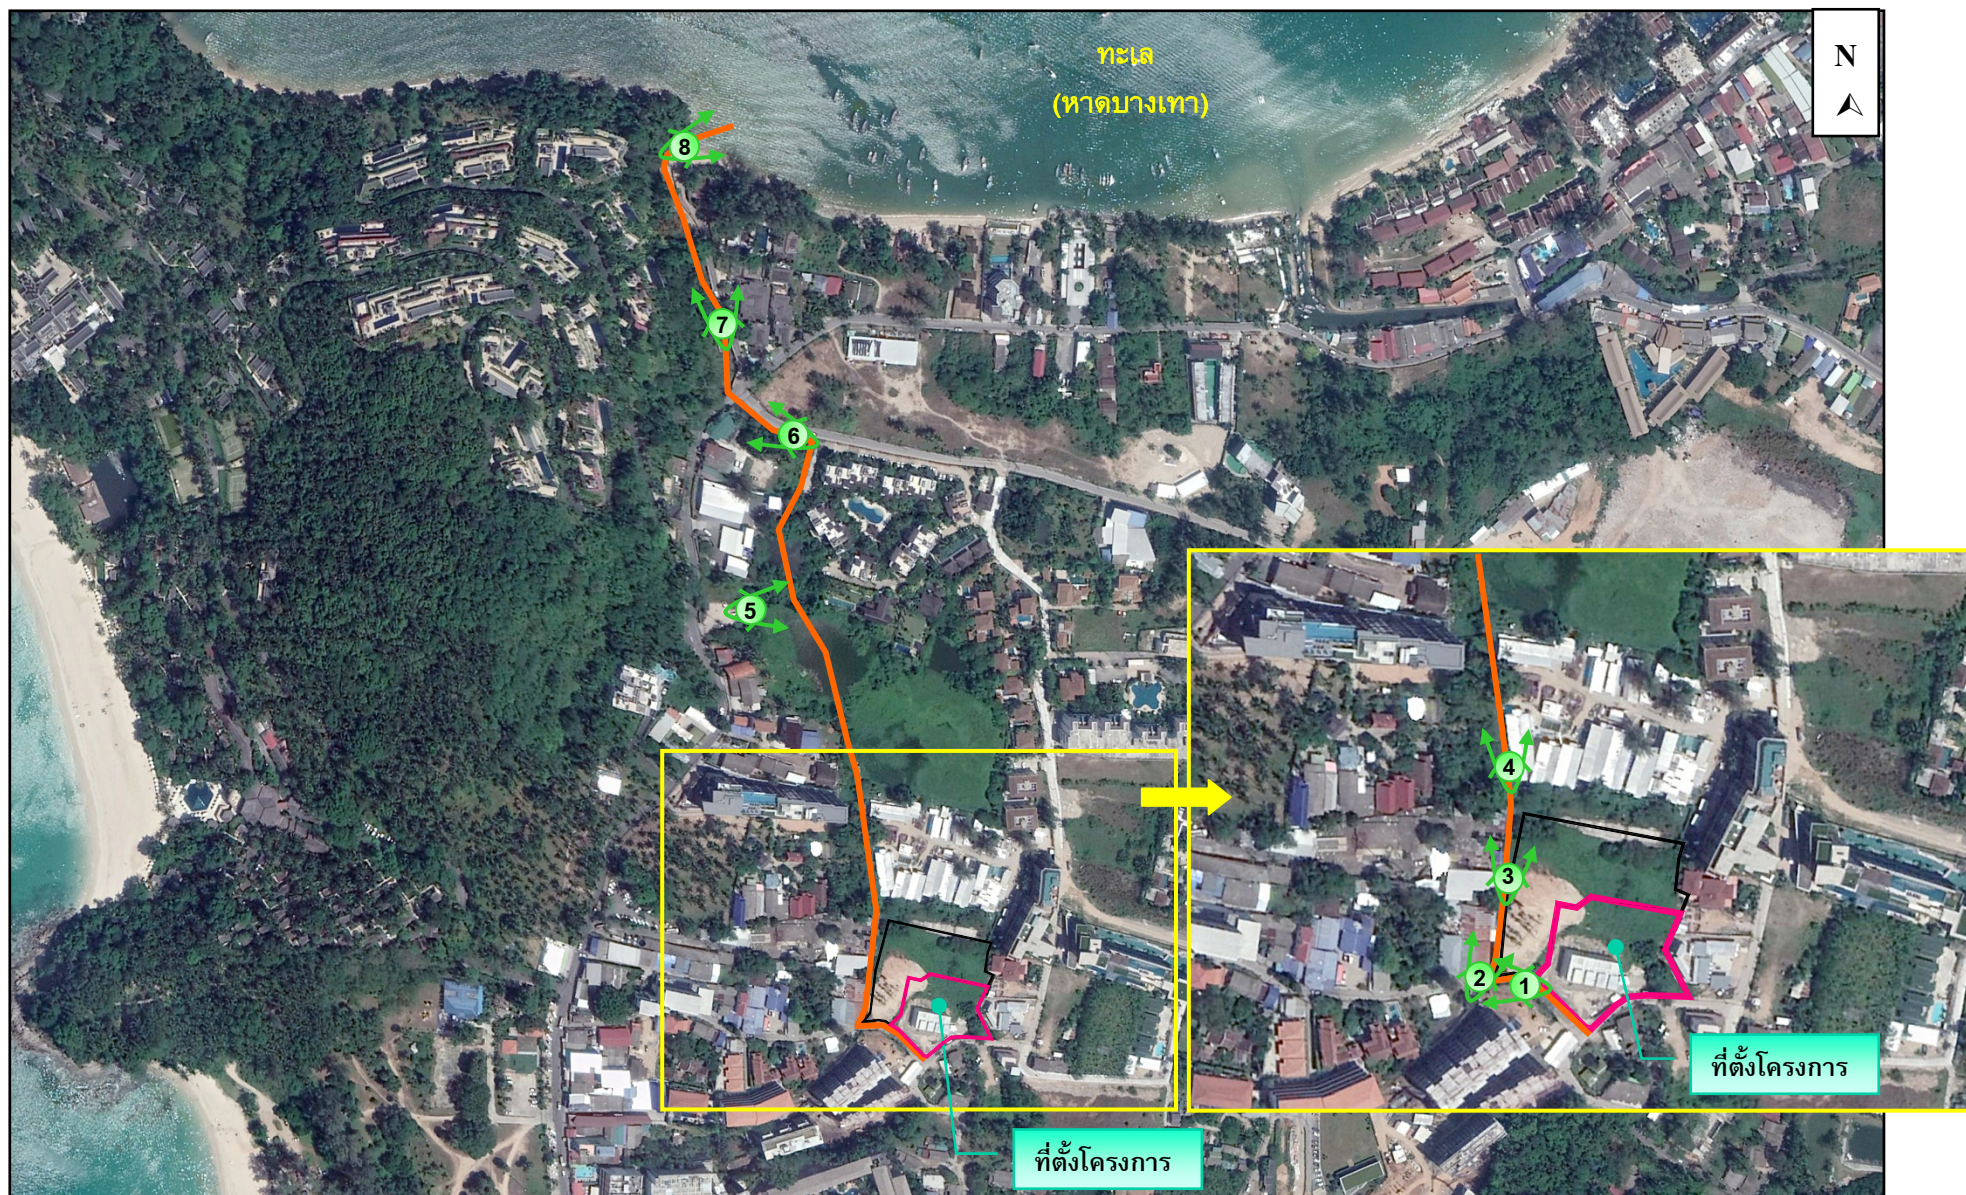
รูปที่ 3-13 โครงข่ายและทิศทางการไหลของน้ำใกล้เคียงพื้นที่โครงการ

สำหรับพื้นที่โครงการไม่มีเส้นทางน้ำตามธรรมชาติไหลผ่าน หรือมีแหล่งน้ำธรรมชาติอยู่ในพื้นที่โครงการแต่อย่างใด โดยทิศทางการระบายน้ำฝนและน้ำเสียที่ผ่านการบำบัดแล้วของโครงการจะระบายลงสู่ท่อระบายน้ำสาธารณะบริเวณด้านหน้าโครงการ จากนั้นจะไหลลงสู่คูระบายน้ำสาธารณะ ชนิด คสล. แบบมีฝาปิด และไหลไปตามแนวทางน้ำตามธรรมชาติ จากนั้นไหลลงสู่คลองสาธารณะประโยชน์ (คลองปากบาง) ก่อนออกสู่ทะเล (หาดบางเทา) ต่อไป เป็นระยะทางประมาณ 0.73 กิโลเมตร โครงข่ายและทิศทางการไหลของน้ำใกล้เคียงบริเวณพื้นที่โครงการ แสดงดังรูปที่ 3-13

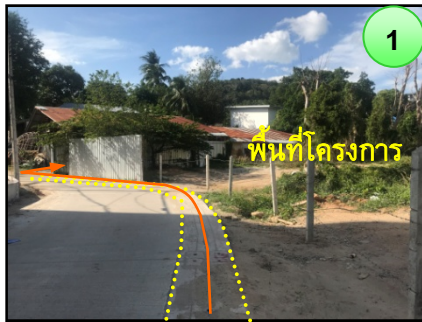
ทอระบายน้ำด้านหน้าโครงการ  
ตามแนวถนนสาธารณะประโยชน์ (ถนนซอยหาดสุรินทร์ 6)

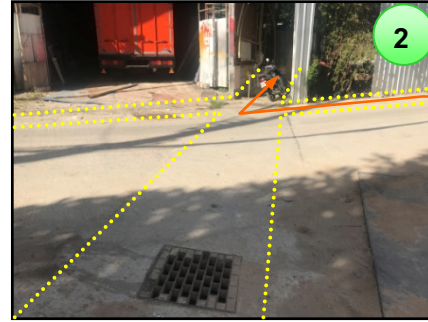
คูระบายน้ำสาธารณะ ชนิด คสล. แบบมีฝापิด

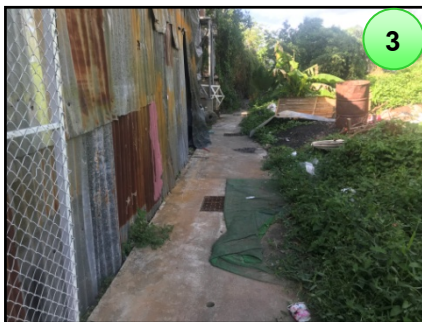
คูระบายน้ำสาธารณะ ชนิด คสล. แบบมีฝापิด

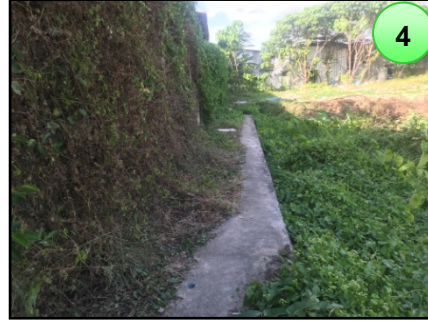
คูระบายน้ำสาธารณะ ชนิด คสล. แบบมีฝापิด

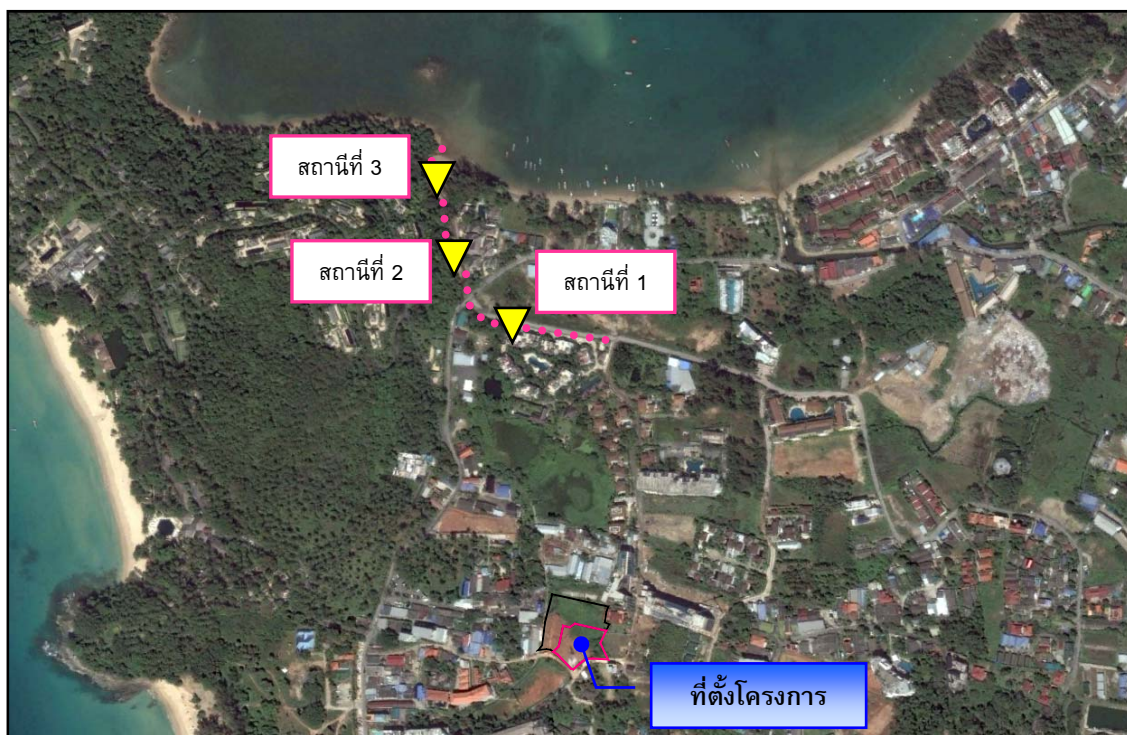
จากการสำรวจภาคสนามโดยวิธีการเดินสำรวจของบริษัทที่ปรึกษาบริเวณคลองปากบาง ซึ่งอยู่ด้านทิศเหนือของพื้นที่โครงการ จำนวน 3 สถานี เมื่อวันที่ 10 มกราคม 2561 แสดงดังรูปที่ 3-19

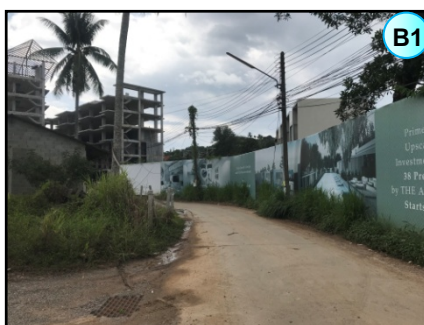
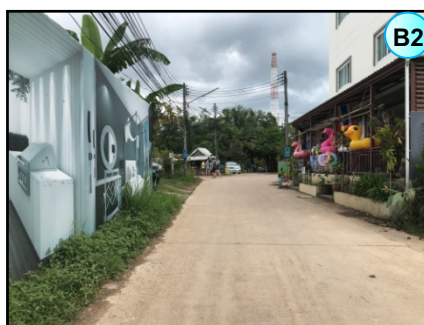
รูปที่ 3-34 สภาพปัจจุบันของถนนบริเวณโครงการ

ถนนสาธารณะประโยชน์ (ถนนซอยนาเกาะ)

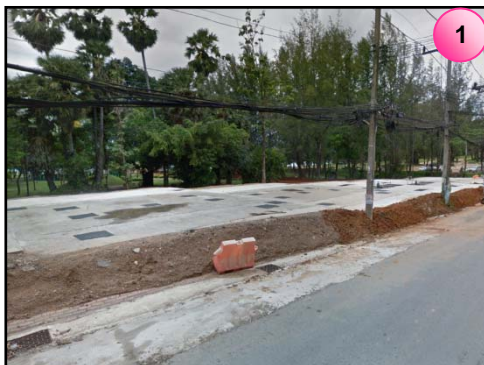
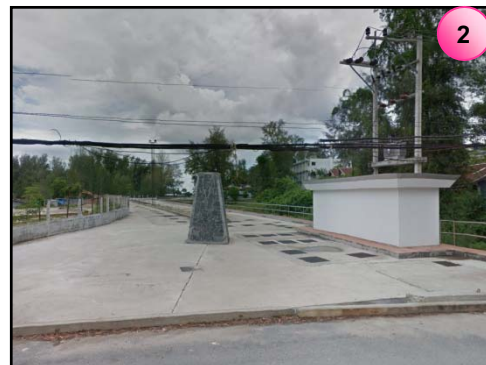
### รูปที่ 3-35 ระบบบำบัดน้ำเสียขององค์การบริหารส่วนตำบลเชิงทะเล

ระบบบำบัดน้ำเสีย (ได้ดิน) บริเวณหาดสุรินทร์

ระบบบำบัดน้ำเสีย (ได้ดิน) บริเวณอ่าวบางเทา

สำหรับบริเวณที่ยังไม่มีระบบบำบัดน้ำเสียรวม บ้านเรือนราษฎรในเขตองค์การบริหารส่วนตำบลเชิงทะเล จะมีระบบบำบัดน้ำเสียขั้นต้นแบบบ่อเกรอะ บ่อซึม ที่รองรับน้ำเสียจากส้วมเท่านั้น ส่วนสถานประกอบการประเภทจัดสรรที่ดิน โรงแรม รีสอร์ท หรือสถานที่พักตากอากาศ ต้องมีระบบบำบัดน้ำเสีย เพื่อบำบัดน้ำเสียที่เกิดขึ้นจากโครงการให้ได้มาตรฐานคุณภาพน้ำทิ้ง ก่อนปล่อยออกสู่สาธารณะแหล่งน้ำธรรมชาติอื่นๆ หรือนำมาใช้ประโยชน์ เช่น ล้างถนน รดน้ำต้นไม้ ในโครงการ

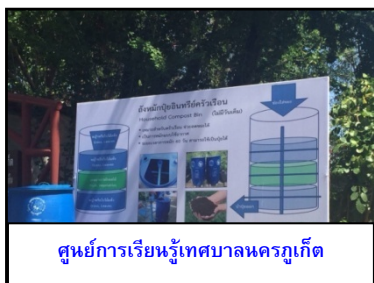
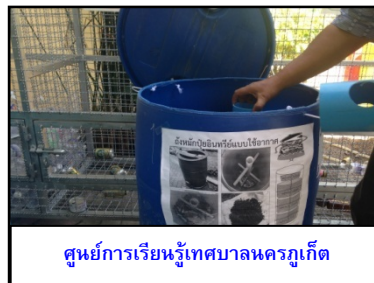
#### รูปที่ 3-39 ถังหมักปุ๋ยอินทรีย์แบบใช้อากาศ

แนวทางการกำจัดขยะอินทรีย์โดยวิธีใช้ถังหมักปุ๋ยอินทรีย์แบบใช้อากาศ สามารถนำไปใช้กับครัวเรือน สถานประกอบการที่มีเศษขยะเหลือใช้ โดยไม่มีกลิ่นและผลกระทบด้านสิ่งแวดล้อม เทศบาลนครภูเก็ตร่วมกับมูลนิธิเพื่อสิ่งแวดล้อมภูเก็ต ได้คิดค้นต้นแบบถังหมักปุ๋ยอินทรีย์แบบใช้อากาศ เพื่อช่วยลดปริมาณขยะอินทรีย์อย่างยั่งยืน

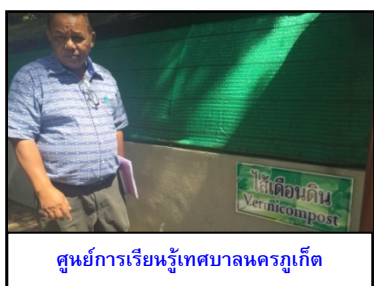
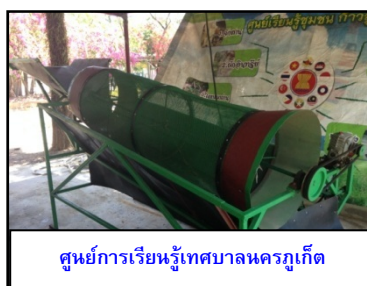
#### รูปที่ 3-40 โรงเลี้ยงไส้เดือนดินเครื่องแยกปุ๋ยไส้เดือน

ปุ๋ยหมักมูลไส้เดือนดิน (Vermicompost) หมายถึง เศษซากอินทรีย์วัตถุต่างๆ รวมทั้งดินและจุลินทรีย์ที่ไส้เดือนดินกินเข้าไปแล้วผ่านกระบวนการย่อยสลาย อินทรีย์วัตถุเหล่านั้นภายในลำไส้ของไส้เดือนดิน แล้วจึงขับถ่ายเป็นมูลออกมาทางรูทวาร ซึ่งมูลที่ได้จะมีลักษณะเป็นเม็ดสีดำ มีธาตุอาหารพืชอยู่ในรูปที่พืชสามารถนำไปใช้ได้ ในปริมาณที่สูงและมีจุลินทรีย์จำนวนมาก ซึ่งในกระบวนการผลิตปุ๋ยหมักโดยใช้ไส้เดือนดินขยะอินทรีย์ที่ไส้เดือนดินกิน เข้าไป และผ่านการย่อยสลายในลำไส้แล้วขับถ่ายออกมา มูลไส้เดือนดินที่ได้เรียกว่า “ปุ๋ยหมักมูลไส้เดือนดิน”

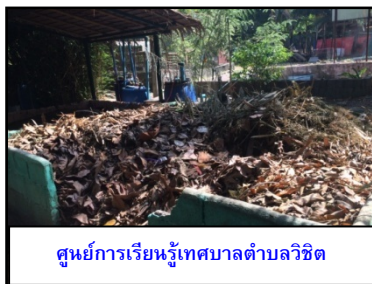
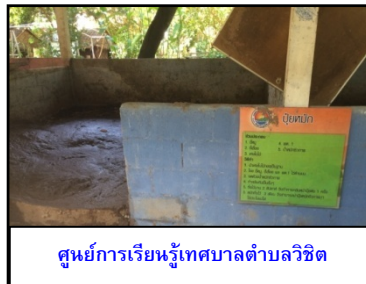
#### รูปที่ 3-41 โรงปุ๋ยหมักชีวภาพ

น้ำหมักชีวภาพ หรือ EM (Effective Microorganisms) คือ สารละลายที่ได้จากการย่อยสลายเศษวัสดุเหลือใช้จากส่วนต่างๆของพืชหรือสัตว์ โดยการหมักในสภาพไร้อากาศ ประโยชน์น้ำหมักชีวภาพ เช่น ใช้เป็นหัวเชื้อในการทำปุ๋ยหมักอินทรีย์ ใช้ในการกำจัดน้ำเสียและการเพาะเลี้ยงสัตว์น้ำ ใช้ทำความสะอาดพื้นที่เลี้ยงสัตว์ ใช้บำบัดกลิ่นเหม็นต่างๆ เช่น ห้องส้วม กองขยะ ท่อระบายน้ำ และใช้แทนปุ๋ยเคมี

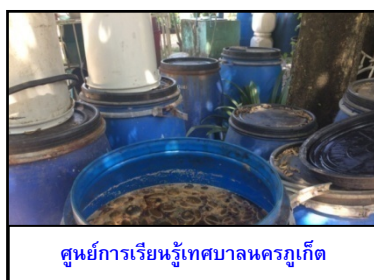
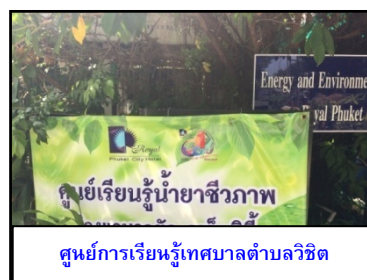
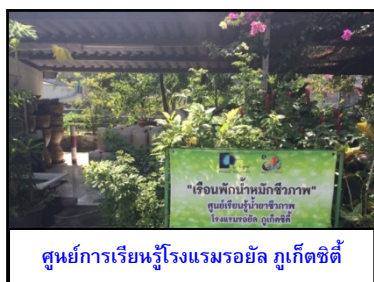
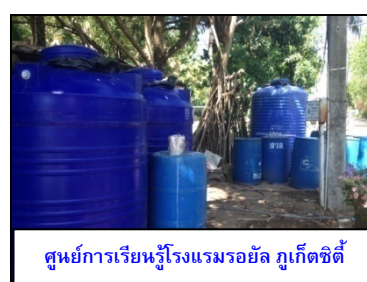
#### รูปที่ 3-43 ถังน้ำหมักชีวภาพ

น้ำหมักชีวภาพ หรือ EM (Effective Microorganisms) คือ สารละลายที่ได้จากการย่อยสลายเศษวัสดุเหลือใช้จากส่วนต่างๆของพืชหรือสัตว์ โดยการหมักในสภาพไร้อากาศ ประโยชน์น้ำหมักชีวภาพ เช่น ใช้เป็นหัวเชื้อในการทำปุ๋ยหมักอินทรีย์ ใช้ในการกำจัดน้ำเสียและการเพาะเลี้ยงสัตว์น้ำ ใช้ทำความสะอาดพื้นที่เลี้ยงสัตว์ ใช้บำบัดกลิ่นเหม็นต่างๆ เช่น ห้องส้วม กองขยะ ท่อระบายน้ำ และใช้แทนปุ๋ยเคมี

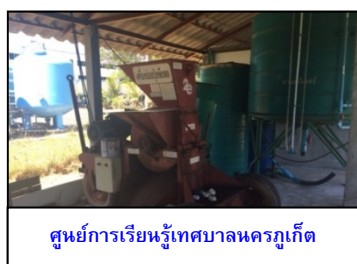
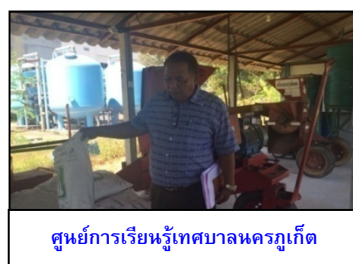
รูปที่ 3-46 เครื่องย่อยปุ๋ยพืชสด

เครื่องย่อยปุ๋ยพืชสด ช่วยในการหั่นย่อยวัสดุทางการเกษตร กิ่งไม้ ใบไม้ เพื่อนำมาใช้เป็นปุ๋ยพืชสด อีกทั้งช่วยลดปัญหาทางด้ายมลภาวะสิ่งแวดล้อม ที่เกิดจากการเผา และสามารถเข้ากระบวนการผลิตก๊าซชีวภาพ

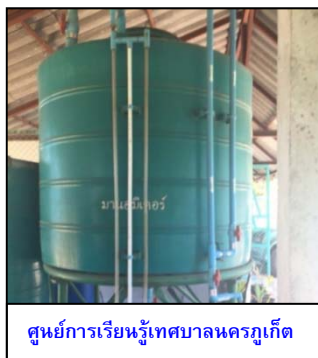
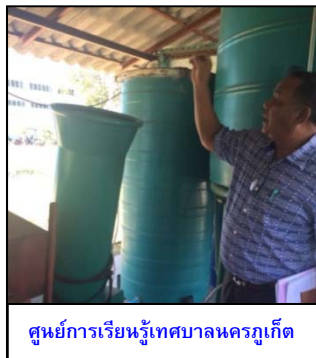
รูปที่ 3-47 เครื่องผลิตก๊าซชีวภาพ (biogas)

พืชสดที่ผ่านกระบวนการย่อยเรียบร้อยแล้วนำไปผ่านกระบวนการกรองเก็บเพื่อให้เปลี่ยนสภาพเป็นพืชหมัก สำหรับพืชที่ถูกหมักแล้วจะนำมาผ่านกระบวนการผลิตก๊าซชีวภาพ โดยจะผ่านบ่อหมักกรด เพื่อให้สารอินทรีย์ขนาดใหญ่เปลี่ยนเป็นสารอินทรีย์ขนาดเล็กที่ละลายน้ำและเปลี่ยนเป็นกรดอินทรีย์ ซึ่งเป็นสารตั้งต้นในการผลิตก๊าซชีวภาพต่อไป หลังจากนั้นจะนำผลิตภัณฑ์จากบ่อหมักกรดไปใส่ในถังหมักมีเทน ซึ่งในถังนี้กรดอินทรีย์จะถูกจุลินทรีย์ใช้เป็นสารอาหารเพื่อทำการผลิตก๊าซชีวภาพต่อไป

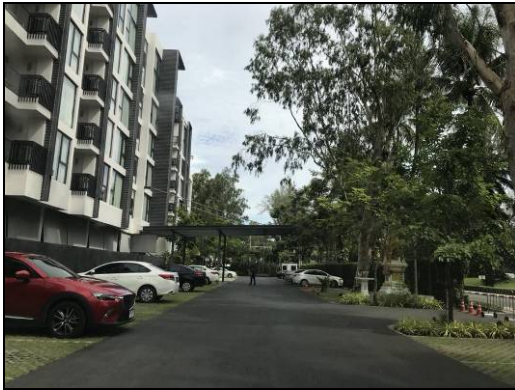
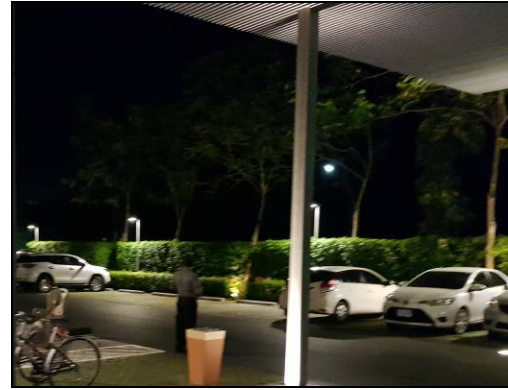
#### รูปที่ 4-7 แสดงที่จอดรถของโรงแรมตัวอย่าง (โครงการ Cassia Phuket)

เวลา 11.00 น.

เวลา 21.00 น.

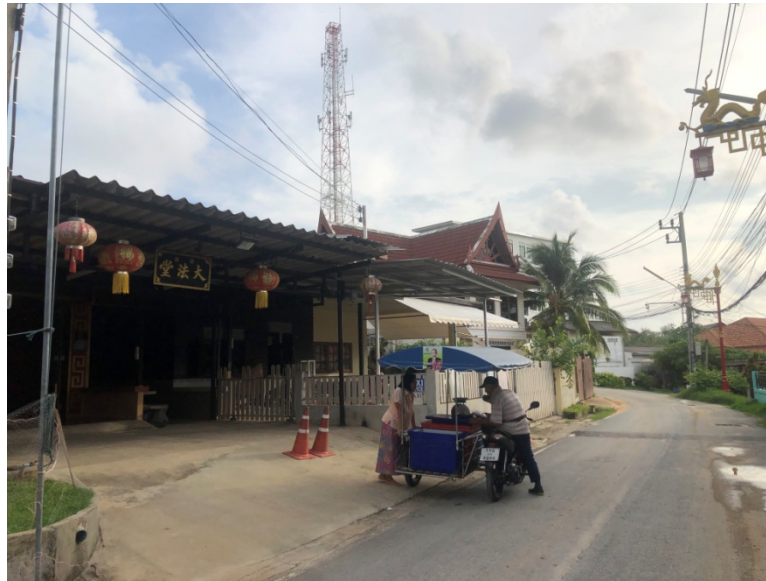
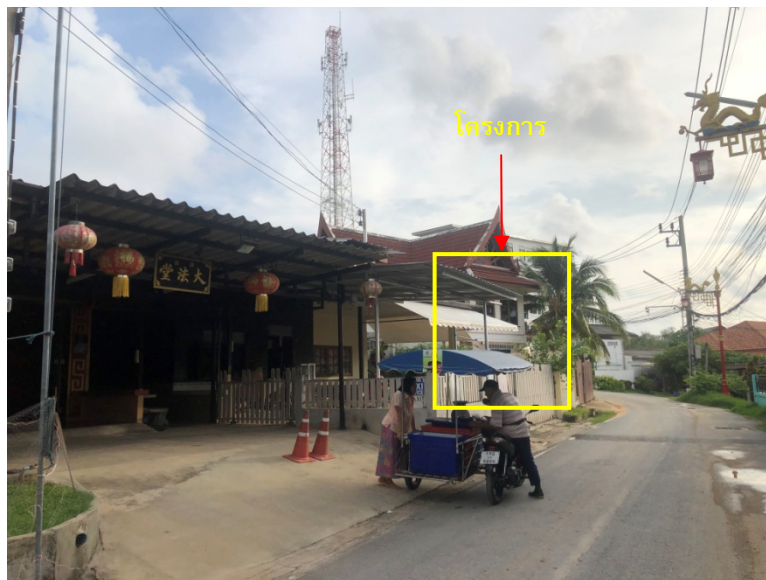
รูปที่ 4-9 แสดงมุมมองทัศนียภาพจากศาลเจ้าต่ายฮวดตอง ไปยังพื้นที่โครงการ  
ที่มา : การสำรวจภาคสนาม, พฤษภาคม 2562

ภาพก่อนมีโครงการ

ภาพหลังมีโครงการ

ทั้งนี้ โครงการได้แสดงภาพมุมมองเชิงซ้อนต่างๆ ไปยังพื้นที่โครงการ แสดงดังรูปที่ 4-9 และรูปที่ 4-10

ลักษณะของอาคารเป็นแบบร่วมสมัย (Contemporary) เป็นการผสมผสานระหว่างอาคารสถาปัตยกรรมเมืองร้อนขึ้นร่วมกับสถาปัตยกรรมสมัยใหม่ มีองค์ประกอบแผ่กระจายกันแดด ซึ่งช่วยสร้างเอกลักษณ์ของอาคาร และลดความร้อนที่เข้าสู่อาคาร ตอบรับกับสภาพภูมิอากาศแบบร้อนชื้น และลดการใช้พลังงาน การออกแบบวางผังอาคาร ออกแบบพื้นที่ส่วนต้อนรับใกล้กับถนนสาธารณะ เพื่อความสะดวกในการเข้าถึง นอกจากนี้ ยังจัดให้มีพื้นที่สีเขียวทั้งในบริเวณพื้นที่ว่างรอบโครงการ ซึ่งจะช่วยเพิ่มความร่มรื่นของพื้นที่และช่วยลดความกระด้างของโครงสร้างอาคาร และลดผลกระทบต่อทัศนียภาพของผู้สัญจรไปมาได้อีกด้วย

ผนังภายนอกของอาคารเป็นผนังก่ออิฐฉาบปูนเรียบ โดยออกแบบอาคารให้มีสีเทา และสีขาว เพื่อให้มีรูปลักษณ์ที่เรียบง่าย และกลมกลืนกับสิ่งแวดล้อมโดยรอบ ผนังระเบียงห้องพักมีช่องเปิดบานกระจกกรอบอลูมิเนียม สำหรับวัสดุหลักของโครงการ คือ คอนกรีต กระจก และไม้ ซึ่งเป็นวัสดุที่หาได้ทั่วไปและขนย้ายได้ง่าย

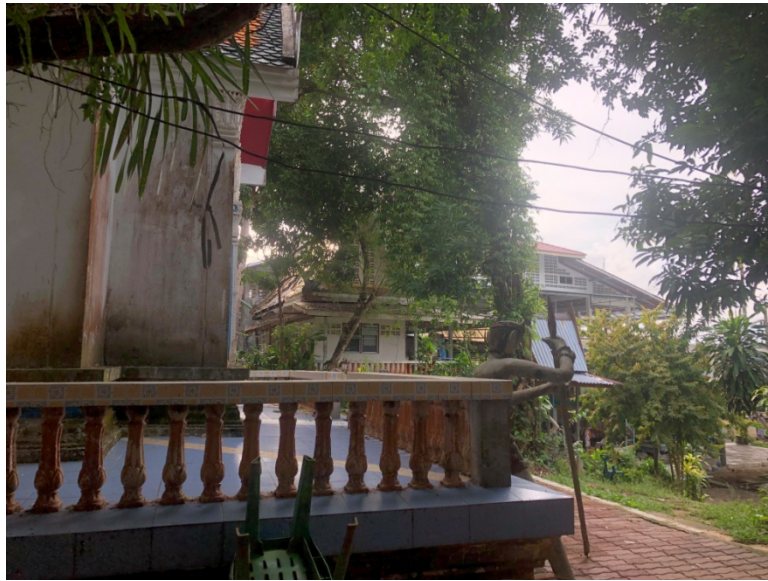
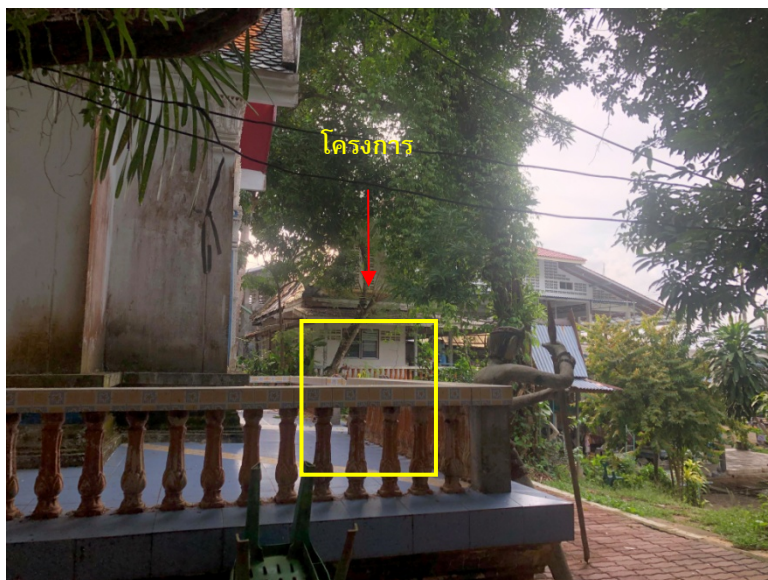
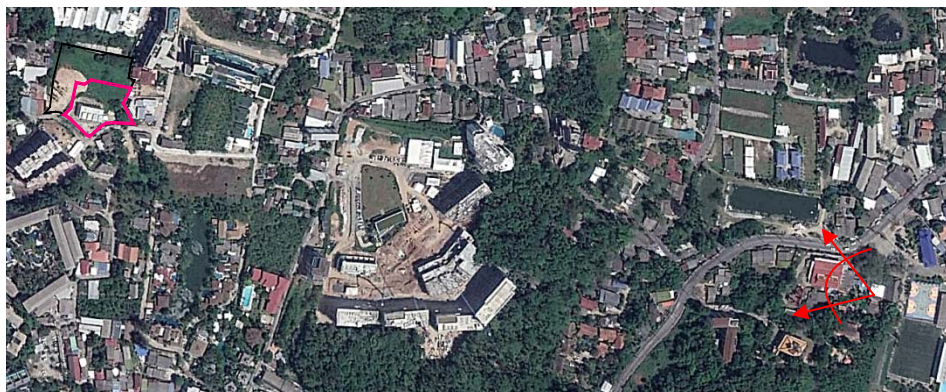
รูปที่ 4-10 แสดงมุมมองทัศนียภาพจากวัดดอนห้วยเกษม (วัดบางเทา) ไปยังพื้นที่โครงการ  
ที่มา : การสำรวจภาคสนาม, พฤษภาคม 2562

ภาพก่อนมีโครงการ

ภาพหลังมีโครงการ

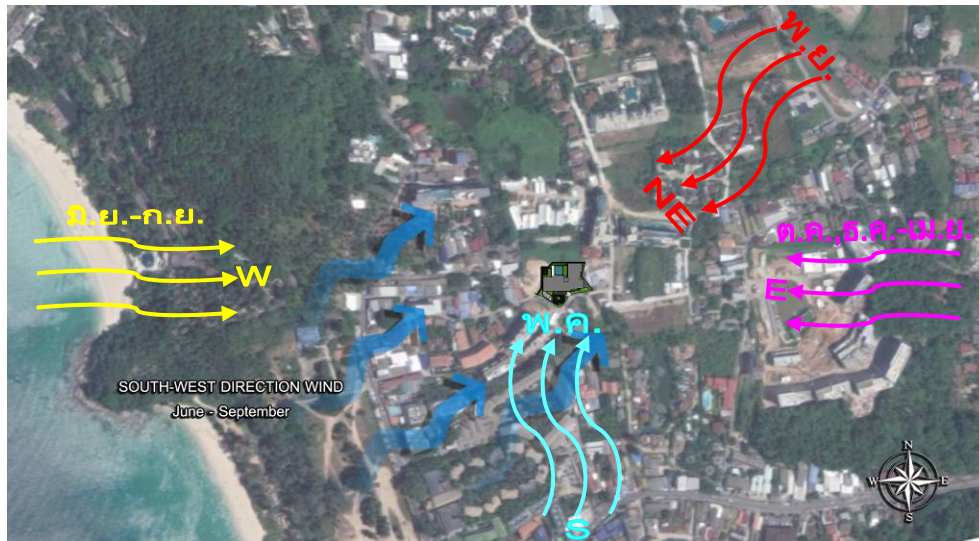
รูปที่ 4-14 การบดบังทิศทางลม

- (1) กรณีลมพัดด้านทิศตะวันออก ในช่วงเดือนตุลาคม และเดือนธันวาคมถึงเดือนเมษายน ผลกระทบจะเกิดทางด้านทิศตะวันตก คือ ที่ดินบุคคลอื่น (ต้นไม้และวัชพืชปกคลุม)
- (2) กรณีลมพัดด้านทิศใต้ ในช่วงเดือนพฤษภาคม ผลกระทบจะเกิดทางด้านทิศเหนือ คือ ที่ดินบุคคลอื่น (ต้นไม้และวัชพืชปกคลุม)
- (3) กรณีลมพัดด้านทิศตะวันออกเฉียงเหนือ ในช่วงเดือนพฤศจิกายน ผลกระทบจะเกิดทางด้านทิศตะวันตกเฉียงใต้ คือ ที่ดินบุคคลอื่น (ต้นไม้และวัชพืชปกคลุม) และชายหาดสุรินทร์ 6
- (4) กรณีลมพัดด้านทิศตะวันตก ในช่วงเดือนมิถุนายนถึงเดือนกันยายน ผลกระทบจะเกิดทางด้านทิศตะวันออก คือ ที่ดินบุคคลอื่น (ต้นไม้และวัชพืชปกคลุม)
