บทที่ 3

ผลการติดตามตรวจสอบคุณภาพสิ่งแวดล้อม

การติดตามตรวจสอบคุณภาพสิ่งแวดล้อม ของ โครงการ ซาโตว์ อินทาวน์ จรัญสนิทวงศ์ 96/2 (ระยะดำเนินการ) บริษัท พระยาพาณิชย์ พร็อพเพอร์ตี้ จำกัด ดำเนินการจัดจ้าง บริษัท เอส.พี.เจ.ไซแอนติฟิค จำกัด โดยทำการตรวจวัดคุณภาพน้ำทิ้ง บริเวณพื้นที่โครงการ ระหว่างเดือนกรกฎาคม – ธันวาคม พ.ศ. 2563

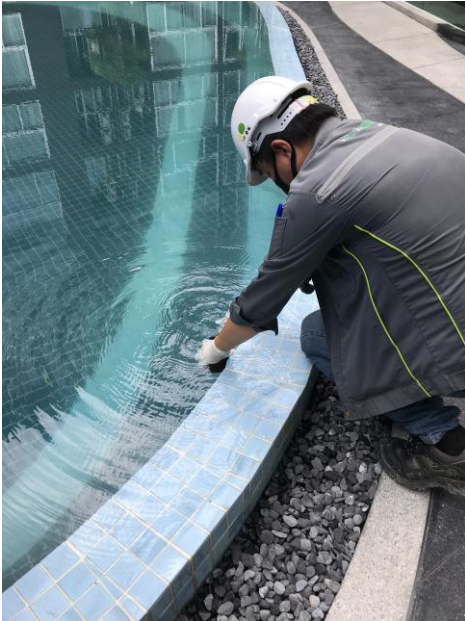
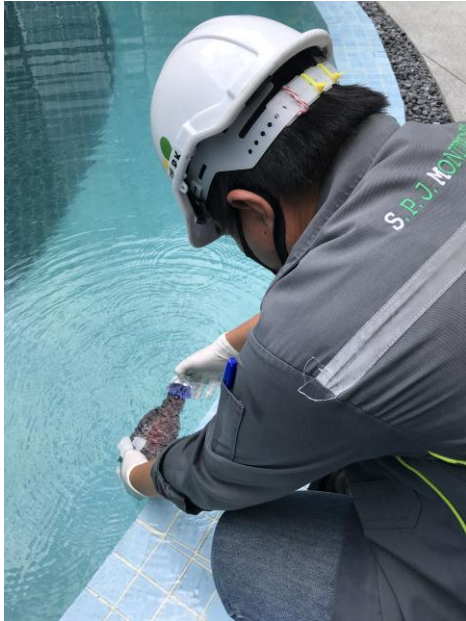
<p>สระว่ายน้ำส่วนลึก</p>	<p>สระว่ายน้ำส่วนตื้น</p>
<p>รูปที่ 3-2 จุดตรวจวัดคุณภาพน้ำสระว่ายน้ำ ของโครงการ ชำโดว์ อินทาวน์ จรัญสนิทวงศ์ 96/2 ระหว่างเดือนกรกฎาคม – ธันวาคม พ.ศ. 2563</p>
