รายงานผลการปฏิบัติตามมาตรการป้องกันและแก้ไขผลกระทบสิ่งแวดล้อม
และมาตรการติดตามตรวจสอบผลกระทบสิ่งแวดล้อม
โครงการกั้นห้วยผลิตไฟฟ้าลำตะคอง ระยะที่ 2
อำเภอสีคิ้ว จังหวัดนครราชสีมา
ฉบับที่ 10 (กรกฎาคม-ธันวาคม 2563)

ฝ่ายสิ่งแวดล้อมโครงการ
การไฟฟ้าฝ่ายผลิตแห่งประเทศไทย
53 หมู่ 2 ถ.เจริญสุขนิทวงศ์ ต.บางกรวย
อ.บางกรวย จ.นนทบุรี 11130

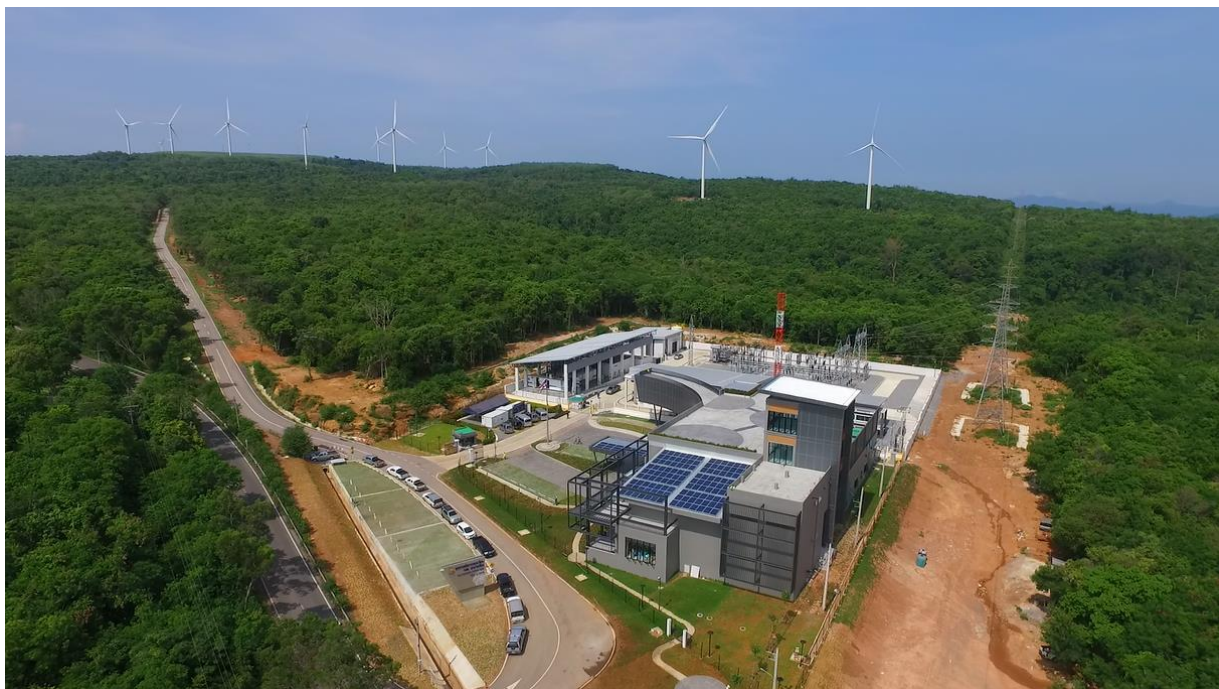
รูปที่ 1-1 ภาพรวมโครงการกังหันลมผลิตไฟฟ้าลำตะคอง ระยะที่ 2

โครงการกักกันลมผลิตไฟฟ้าลุ่มคลอง ระยะที่ 2 เป็นโครงการพลังงานหมุนเวียนที่ใช้พลังงานลมในการผลิตไฟฟ้า ประกอบด้วย กักกันลม จำนวน 12 ชุด บนพื้นที่ 157.51 ไร่ โดยกักกันลมตัวที่ 1-4 และกักกันลมตัวที่ 9-11 ตั้งอยู่ที่ตำบลหนองสาหร่าย อำเภอปากช่อง ส่วนกักกันลมตัวที่ 5-8 และกักกันลมตัวที่ 12 รวมทั้งที่ตั้งสถานีไฟฟ้า ตั้งอยู่ที่ตำบลคลองไผ่ อำเภอสีคิ้ว จังหวัดนครราชสีมา แสดงดังรูปที่ 1-1 รูปที่ 1-2 และตารางที่ 1-1 โดยโครงการฯ ได้ขออนุญาตผลิตพลังงานควบคุมต่อกรมพัฒนาพลังงานทดแทนและอนุรักษ์พลังงาน (พพ.) เมื่อวันที่ 14 กุมภาพันธ์ 2561 และแจ้งประกอบกิจการไฟฟ้าต่อสำนักงานคณะกรรมการกำกับกิจการพลังงาน (สำนักงาน กกพ.) เมื่อวันที่ 20 เมษายน 2561 ขนาดกำลังผลิตชุดละ 2.30 เมกะวัตต์ จำนวน 12 ชุด รวมกำลังผลิตติดตั้ง 27.60 เมกะวัตต์ ปริมาณการซื้อขายไฟฟ้าตามสัญญาสูงสุด 24.00 เมกะวัตต์ รายละเอียดดังภาคผนวก ข-1
