รายงานผลการปฏิบัติตามมาตรการป้องกันและแก้ไขผลกระทบสิ่งแวดล้อม
และมาตรการติดตามตรวจสอบผลกระทบสิ่งแวดล้อม
โครงการกั้นห้วยผลิตไฟฟ้าลำตะคอง ระยะที่ 2
อำเภอสีคิ้ว จังหวัดนครราชสีมา

ฉบับที่ 11 (มกราคม-มิถุนายน 2564)

ฝ่ายสิ่งแวดล้อมโครงการ
การไฟฟ้าฝ่ายผลิตแห่งประเทศไทย
53 หมู่ 2 ถ.เจริญสุขนิทวงศ์ ต.บางกรวย
อ.บางกรวย จ.นนทบุรี 11130

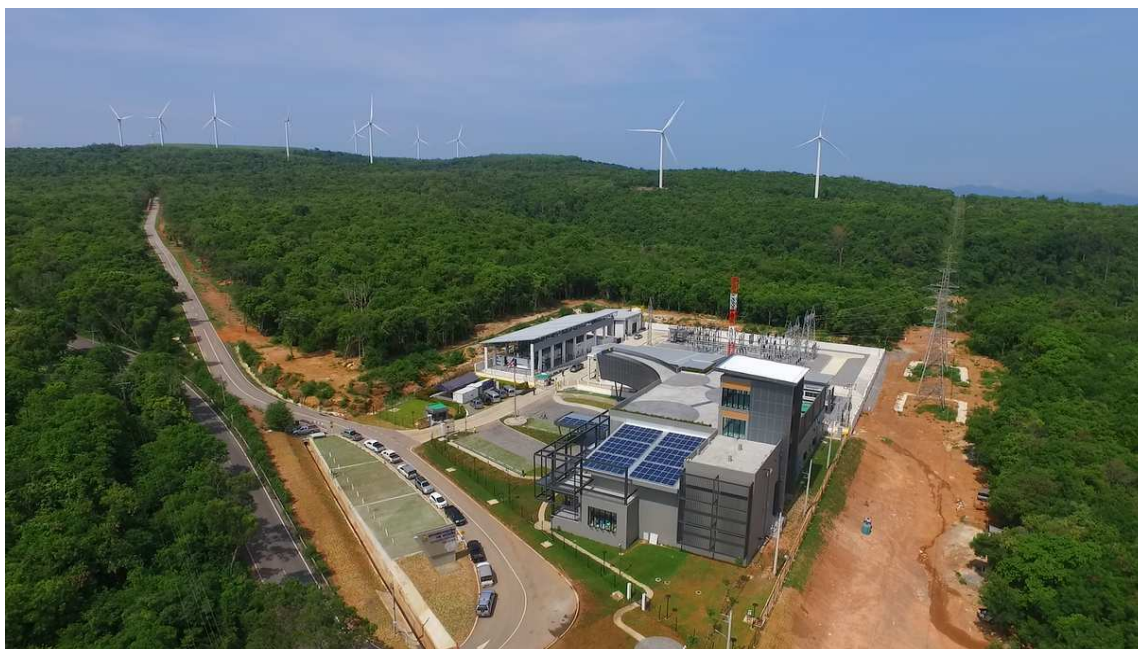
รูปที่ 1-1 ภาพรวมโครงการกักกันลมผลิตไฟฟ้าลำตะคอง ระยะที่ 2

โครงการกักกันลมผลิตไฟฟ้าลำตะคอง ระยะที่ 2 เป็นโครงการพลังงานหมุนเวียนที่ใช้พลังงานลมในการผลิตไฟฟ้า ประกอบด้วย กักกันลม จำนวน 12 ชุด บนพื้นที่ 157.51 ไร่ โดยกักกันลมตัวที่ 1-4 และกักกันลมตัวที่ 9-11 ตั้งอยู่ที่ตำบลหนองสาหร่าย อำเภอปากช่อง ส่วนกักกันลมตัวที่ 5-8 และกักกันลมตัวที่ 12 รวมทั้งที่ตั้งสถานีไฟฟ้า ตั้งอยู่ที่ตำบลคลองไผ่ อำเภอสีคิ้ว จังหวัดนครราชสีมา แสดงดังรูปที่ 1-1 รูปที่ 1-2 และตารางที่ 1-1 โดยโครงการฯ ได้ขออนุญาตผลิตพลังงานควบคุมต่อกรมพัฒนาพลังงานทดแทนและอนุรักษ์พลังงาน (พพ.) เมื่อวันที่ 14 กุมภาพันธ์ 2561 และแจ้งประกอบกิจการไฟฟ้าต่อสำนักงานคณะกรรมการกำกับกิจการพลังงาน (สำนักงาน กกพ.) เมื่อวันที่ 20 เมษายน 2561 ขนาดกำลังผลิตชุดละ 2.30 เมกะวัตต์ จำนวน 12 ชุด รวมกำลังผลิตติดตั้ง 27.60 เมกะวัตต์ ปริมาณการซื้อขายไฟฟ้าตามสัญญาสูงสุด 24.00 เมกะวัตต์ รายละเอียดดังภาคผนวก ข-1
