ผลการปฏิบัติตามมาตรการป้องกันและแก้ไขผลกระทบสิ่งแวดล้อม

จากผลการติดตามตรวจสอบตามมาตรการป้องกันและแก้ไขผลกระทบสิ่งแวดล้อมของโครงการโรงไฟฟ้าชีวมวล ขนาด 55 เมกะวัตต์ ระยะดำเนินการ ระหว่างเดือนมกราคม-มิถุนายน พ.ศ. 2564 พบว่า โครงการได้ดำเนินการครบถ้วนตามที่มาตรการกำหนดไว้ สรุปได้ดังตารางที่ 2.2-1 และภาคผนวก ข

รายงานผลการปฏิบัติตามมาตรการป้องกันและแก้ไขผลกระทบสิ่งแวดล้อม และมาตรการติดตามตรวจสอบผลกระทบสิ่งแวดล้อม

โครงการโรงไฟฟ้าชีวมวล ขนาด 55 เมกะวัตต์ ระยะดำเนินการ

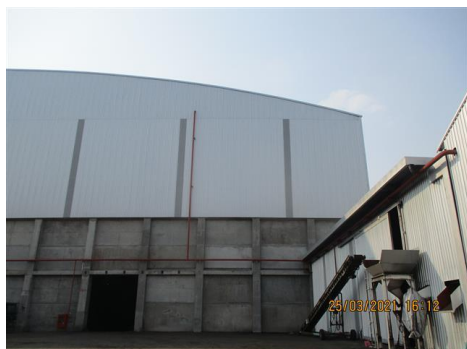
ภาพที่ 2-1 บริเวณที่รับเชื้อเพลิง (หลุมตม)

• ออกแบบให้บริเวณที่รับเชื้อเพลิง (หลุมตัก) เป็นอาคารปิด 3 ด้านและเปิด 1 ด้านเพื่อลดการฟุ้งกระจายของฝุ่นละออง ในขณะที่รถบรรทุกส่งมอบเชื้อเพลิงเข้าไปเก็บไว้ในอาคาร เก็บเชื้อเพลิง	- โครงการออกแบบให้บริเวณที่รับเชื้อเพลิง (หลุมตัก) เป็น อาคารปิด 3 ด้านและเปิด 1 ด้านเพื่อลดการฟุ้งกระจายของ ฝุ่นละอองในขณะที่รถบรรทุกส่งมอบเชื้อเพลิงเข้าไปเก็บไว้ ในอาคารเก็บเชื้อเพลิง	- ไม่พบปัญหาใน การดำเนินการ	ภาพที่ 2-1 บริเวณที่รับเชื้อเพลิง (หลุมตัก)

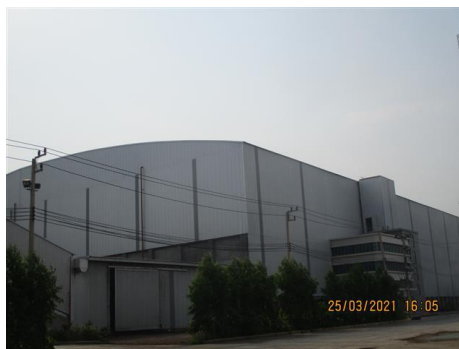
• ออกแบบให้อาคารเก็บเชื้อเพลิงเป็นอาคารปิดมิดชิด เพื่อ ป้องกันการฟุ้งกระจายของฝุ่นละออง	- โครงการออกแบบอาคารเก็บเชื้อเพลิงเป็นอาคารปิดมิดชิด เพื่อป้องกันการฟุ้งกระจายของฝุ่นละออง	- ไม่พบปัญหาใน การดำเนินการ	ภาพที่ 2-2 อาคารเก็บเชื้อเพลิง

• เชื้อเพลิงชีวมวลจะต้องจัดเก็บในอาคารที่ปิดมิดชิด ห้าม นำมากองภายนอกอาคาร	- โครงการจัดเก็บเชื้อเพลิงชีวมวลจะต้องจัดเก็บในอาคารที่ ปิดมิดชิด ห้ามนำมากองภายนอกอาคาร	- ไม่พบปัญหาใน การดำเนินการ	ภาพที่ 2-2 อาคารเก็บเชื้อเพลิง

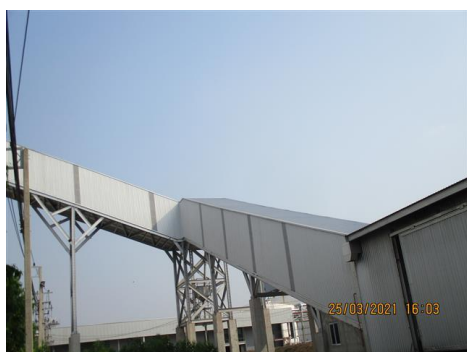
ภาพที่ 2-3 ระบบสายพานลำเลียง

• ออกแบบให้ระบบสายพานลำเลียงเชื้อเพลิงจากอาคาร เก็บเชื้อเพลิงไปยังห้องเผาไหม้ มีอุปกรณ์ปิดครอบอย่าง มิดชิด	- โครงการออกแบบให้ระบบสายพานลำเลียงเชื้อเพลิงจาก อาคารเก็บเชื้อเพลิงไปยังห้องเผาไหม้ มีอุปกรณ์ปิดครอบ อย่างมิดชิด	- ไม่พบปัญหาใน การดำเนินการ	ภาพที่ 2-3 ระบบสายพาน ลำเลียง

• การป้อนเชื้อเพลิงชีวมวลจากอาคารจะต้องใช้ระบบสายพาน ลำเลียง ซึ่งเป็นระบบปิดเพื่อเป็นการป้องกันการฟุ้งกระจาย ของฝุ่นในระหว่างการลำเลียง	- โครงการป้อนเชื้อเพลิงชีวมวลจากอาคารจะต้องใช้ระบบ สายพานลำเลียง ซึ่งเป็นระบบปิดเพื่อเป็นการป้องกันการ ฟุ้งกระจายของฝุ่นในระหว่างการลำเลียง	- ไม่พบปัญหาใน การดำเนินการ	ภาพที่ 2-3 ระบบสายพาน ลำเลียง

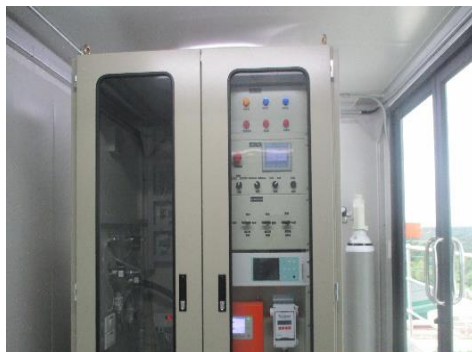
<ul style="list-style-type: none"> • ติดตั้งระบบการติดตามตรวจสอบมลพิษทางอากาศจากปล่องที่เป็นแหล่งกำเนิดมลพิษทางอากาศแบบอัตโนมัติอย่างต่อเนื่อง (Continuous Emission Monitoring Systems : CEMs) เพื่อตรวจวัดอัตราการระบายมลสารทางอากาศอย่างต่อเนื่องโดยพารามิเตอร์ที่ตรวจวัด ได้แก่ NO_x, SO₂, TSP, 	<ul style="list-style-type: none"> - โครงการมีติดตั้งระบบการติดตามตรวจสอบมลพิษทางอากาศจากปล่องที่เป็นแหล่งกำเนิดมลพิษทางอากาศแบบอัตโนมัติอย่างต่อเนื่อง เพื่อตรวจวัด NO_x, SO₂, TSP, O₂ และอัตราการไหลจากปล่องของโครงการ พร้อมติดตั้งจอแสดงผลการตรวจวัด (NO_x, SO₂, และ TSP) หน้าพื้นที่โครงการ 	- ไม่พบปัญหาในการดำเนินการ	ภาพที่ 2-6 ระบบ CEMs ภาพที่ 2-7 จอแสดงผลการตรวจวัดปล่องระบาย

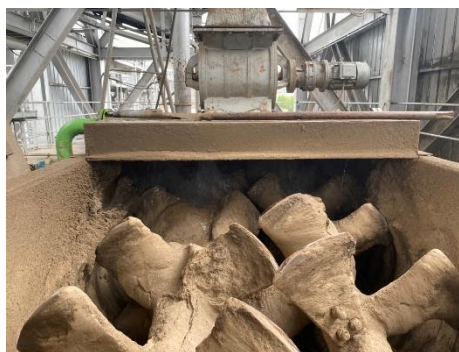
ภาพที่ 2-8 การฉีดพรมน้ำเพื่อลดการฟุ้งกระจายของเถ้า

ผลกระทบสิ่งแวดล้อม	มาตรการป้องกันและแก้ไขผลกระทบสิ่งแวดล้อม	รายละเอียดของการปฏิบัติตามมาตรการฯ	ปัญหา/อุปสรรคและการแก้ไข	เอกสารอ้างอิง
1.คุณภาพอากาศ (ต่อ)	การควบคุมฝุ่นจากถ่าน <ul style="list-style-type: none"> ออกแบบให้ระยะห่างของการปล่อยถ่านออกจากไซโลมีระดับใกล้เคียงกับกระเบรรถบรรทุกและมีการฉีดพรมน้ำเพื่อลดการฟุ้งกระจายของถ่าน 	- โครงการดำเนินการฉีดพรมน้ำเพื่อลดการฟุ้งกระจายของถ่านและออกแบบให้ระยะห่างของการปล่อยถ่านออกจากไซโลมีระดับใกล้เคียงกับกระเบรรถบรรทุก	- ไม่พบปัญหาในการดำเนินการ	ภาพที่ 2-8 การฉีดพรมน้ำเพื่อลดการฟุ้งกระจายของถ่าน
	<ul style="list-style-type: none"> ออกแบบให้ที่ตั้งบ่อพักถ่านอยู่ห่างไกลที่ตั้งของชุมชน และมีแนวต้นไม้สูง 3 แถวรอบพื้นที่ตั้งบ่อถ่าน เพื่อป้องกันการฟุ้งกระจายของฝุ่นละออง 	- โครงการติดตั้งบ่อพักถ่านอยู่ห่างไกลที่ตั้งของชุมชน และมีแนวต้นไม้สูง 3 แถวรอบพื้นที่ตั้งบ่อถ่าน เพื่อป้องกันการฟุ้งกระจายของฝุ่นละออง	- ไม่พบปัญหาในการดำเนินการ	ภาพที่ 2-9 บ่อพักถ่าน
	<ul style="list-style-type: none"> ฉีดพรมน้ำกรณีที่มีฝุ่นหน้าบ่อพักถ่านแห้ง เพื่อป้องกันการฟุ้งกระจายของฝุ่นละออง 	- โครงการจะดำเนินการฉีดพรมน้ำกรณีที่มีฝุ่นหน้าบ่อพักถ่านแห้ง เพื่อป้องกันการฟุ้งกระจายของฝุ่นละออง	- ไม่พบปัญหาในการดำเนินการ	ภาพที่ 2-9 บ่อพักถ่าน

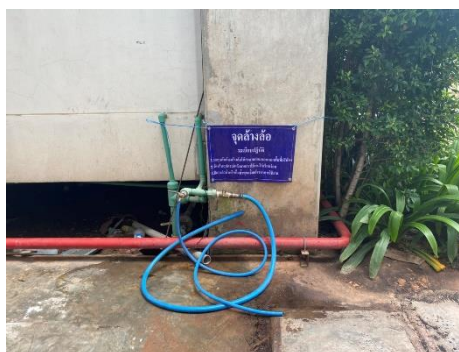
ภาพที่ 2-11 จุดล้างทำความสะอาดล้อรถบรรทุก

ผลกระทบ สิ่งแวดล้อม	มาตรการป้องกันและแก้ไขผลกระทบสิ่งแวดล้อม	รายละเอียดของการปฏิบัติตามมาตรการฯ	ปัญหา/อุปสรรค และการแก้ไข	เอกสารอ้างอิง
1.คุณภาพอากาศ (ต่อ)	<ul style="list-style-type: none"> - กำหนดให้มีการตรวจสอบ ซ่อมบำรุง และดูแลยานพาหนะของโครงการเป็นประจำทุกปี - รถบรรทุกขนส่งเชื้อเพลิงชีวมวลหรือถ่านต้องควบคุมความเร็วและทำการคลุมด้วยผ้าใบให้มิดชิด เพื่อป้องกันการฟุ้งกระจาย และป้องกันการร่วงหล่นลงบนพื้นถนน - กรณีที่เชื้อเพลิงชีวมวลหรือถ่านที่บรรทุกมาตกหล่นบนผิวจราจรหรือไหล่ทาง ผู้ขับขี่หรือเจ้าของยานพาหนะต้องรับผิดชอบที่จะเครื่องย้ายสิ่งของตกหล่นออกจากผิวจราจรให้เรียบร้อยและใช้ระยะเวลาให้น้อยที่สุด - กำหนดให้พนักงานฝ่ายผลิตทำความสะอาดโดยการเก็บเชื้อเพลิงและถ่านที่ตกหล่นโดยรอบพื้นที่โครงการอย่างสม่ำเสมอ เพื่อลดการสะสมของเชื้อเพลิงและถ่าน - กำหนดให้มีจุดล้างทำความสะอาดล้อรถบรรทุกก่อนที่จะนำส่งถ่านออกนอกพื้นที่โครงการ 	<ul style="list-style-type: none"> - ทางโครงการมีการจัดทำแผนตรวจสอบ และดูแลยานพาหนะของโครงการเป็นประจำทุกปีให้ทำงานอย่างเต็มประสิทธิภาพอยู่เสมอ และเป็นการป้องกันเหตุการณ์ผิดปกติที่อาจเกิดขึ้นต่อการทำงานของระบบ - โครงการกำหนดให้รถบรรทุกขนส่งเชื้อเพลิงชีวมวลหรือถ่านต้องควบคุมความเร็วและทำการคลุมด้วยผ้าใบให้มิดชิดเพื่อป้องกันการฟุ้งกระจาย และป้องกันการร่วงหล่นลงบนพื้นถนน - โครงการกำหนดให้รถบรรทุกเชื้อเพลิงและถ่าน กรณีที่เชื้อเพลิงชีวมวลหรือถ่านที่บรรทุกมาตกหล่นบนผิวจราจรหรือไหล่ทางผู้ขับขี่หรือเจ้าของยานพาหนะต้องรับผิดชอบที่จะเครื่องย้ายสิ่งของตกหล่นออกจากผิวจราจรให้เรียบร้อยและใช้ระยะเวลาให้น้อยที่สุด - โครงการกำหนดให้พนักงานฝ่ายผลิตทำความสะอาดโดยการเก็บเชื้อเพลิงและถ่านที่ตกหล่นโดยรอบพื้นที่โครงการอย่างสม่ำเสมอ เพื่อลดการสะสมของเชื้อเพลิงและถ่าน - โครงการกำหนดให้มีจุดล้างทำความสะอาดล้อรถบรรทุกก่อนที่จะนำส่งถ่านออกนอกพื้นที่โครงการ 	- ไม่พบปัญหาในการดำเนินการ	<p>ภาคผนวก ข-9</p> <p>เอกสารตรวจสอบ ซ่อมบำรุง และดูแล ยานพาหนะ</p> <p>ภาพที่ 2-10</p> <p>รถบรรทุกขนส่ง เชื้อเพลิงชีวมวล</p> <p>ภาพที่ 2-11</p> <p>จุดล้างทำความสะอาดล้อรถบรรทุก</p>

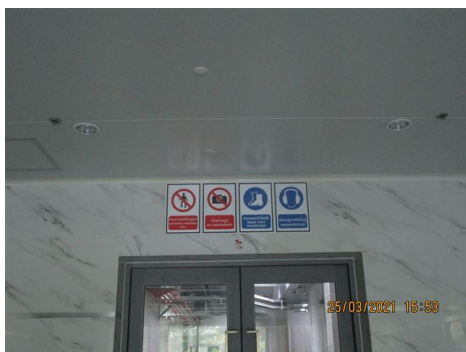
ภาพที่ 2-12 ป้ายเตือนให้สวมใส่อุปกรณ์ป้องกันเสี่ยง

<ul style="list-style-type: none"> จัดทำสัญลักษณ์หรือแผ่นป้ายเตือนในบริเวณที่มีเสียงดังเกิน 80 เดซิเบล(เอ) และจัดให้มีอุปกรณ์ปิดครอบหรืออุปกรณ์ลด เสียงที่ตัวเครื่องจักรที่เป็นแหล่งกำเนิดเสียงดัง เช่น การทำ ฉากกันเสียง การติดวัสดุดูดซับเสียง เป็นต้น 	- โครงการได้จัดทำป้ายเตือน หรือป้ายแสดงให้ทราบว่า บริเวณใดเป็นพื้นที่ที่มีระดับเสียงเกินกว่า 80 เดซิเบล(เอ) และป้ายเตือนให้สวมใส่อุปกรณ์ป้องกันเสียงและจัดให้มี อุปกรณ์ปิดครอบหรืออุปกรณ์ลดเสียงที่ตัวเครื่องจักรที่เป็น แหล่งกำเนิดเสียงดัง	- ไม่พบปัญหาใน การดำเนินการ	ภาพที่ 2-12 ป้ายเตือนให้สวมใส่ อุปกรณ์ป้องกันเสียง

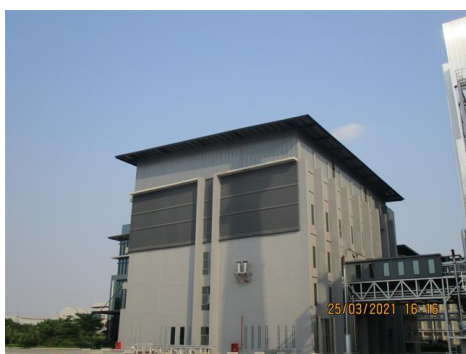
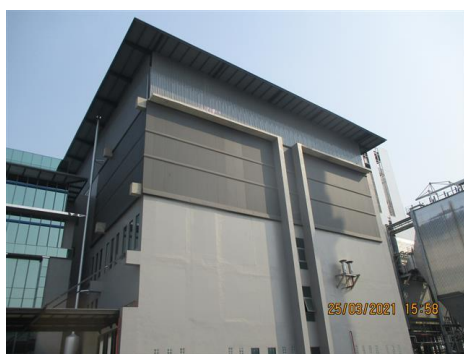
ภาพที่ 2-14 อาคารในลักษณะปิดคลุม

<ul style="list-style-type: none"> อุปกรณ์และเครื่องจักรที่มีเสียงดังจะต้องมีวิธีการลดระดับเสียงที่แหล่งกำเนิด เช่น การหล่อลื่น การลดความสั่นสะเทือน การปิดครอบ เป็นต้น 	- โครงการได้สร้างอาคารในลักษณะปิดคลุมแหล่งกำเนิดเสียงเพื่อดูดซับเสียงบริเวณที่คาดการณ์ว่าระดับเสียงจะดังเกิน 85 dB(A) ที่ระยะ 1 เมตร เพื่อควบคุมการได้ยินของพนักงานผู้ปฏิบัติงาน	- ไม่พบปัญหาในการดำเนินการ	<p>ภาพที่ 2-14 อาคารในลักษณะ ปิดคลุม</p>

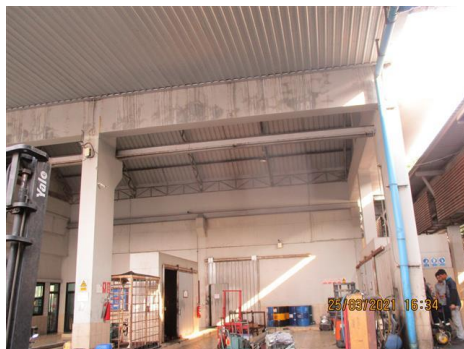
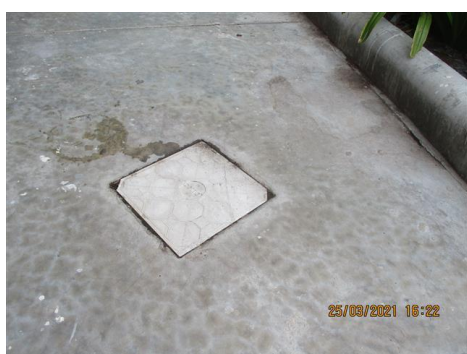
• จัดให้มีถังบำบัดน้ำเสียสำเร็จรูป ขนาดกักเก็บไม่น้อยกว่า 4 ลูกบาศก์เมตร เพื่อบำบัดน้ำเสียจากอาคารสำนักงาน และจัดให้มีบ่อดักไขมันขนาดกักเก็บไม่น้อยกว่า 200 ลูกบาศก์เมตรสำหรับบำบัดน้ำปนเปื้อนน้ำมันจากกิจกรรมการล้างเครื่องจักร	- โครงการได้ติดตั้งระบบบำบัดน้ำเสียสำเร็จรูปเพื่อบำบัดน้ำเสียจากอาคารสำนักงานและจัดให้มีบ่อดักไขมันขนาดกักเก็บไม่น้อยกว่า 200 ลูกบาศก์เมตรสำหรับบำบัดน้ำปนเปื้อนน้ำมันจากกิจกรรมการล้างเครื่องจักร	- ไม่พบปัญหาในการดำเนินการ	ภาพที่ 2-17 บ่อดักไขมัน (Oil Separator) ภาพที่ 2-19 ถังบำบัดน้ำเสียสำเร็จรูป

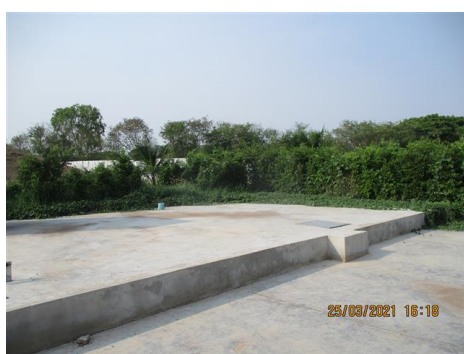
• จัดให้มีบ่อดักตะกอนขนาดกักเก็บไม่น้อยกว่า 225 ลูกบาศก์เมตร เพื่อดักตะกอนก่อนหมุนเวียนน้ำกลับมาใช้ใหม่	- โครงการจัดให้มีบ่อดักตะกอนขนาดกักเก็บไม่น้อยกว่า 225 ลูกบาศก์เมตร เพื่อดักตะกอนก่อนหมุนเวียนน้ำกลับมาใช้ใหม่	- ไม่พบปัญหาในการดำเนินการ	ภาพที่ 2-20 บ่อดักตะกอน

<ul style="list-style-type: none"> ตรวจวัดระดับความลึกของบ่อดักตะกอน เป็นประจำทุก 1 ปี เพื่อดูปริมาณตะกอนที่อาจสะสมอยู่ในบ่อ หากพบว่ามี การสะสมของตะกอนจนทำให้ประสิทธิภาพในการบำบัดลดลงให้ทำการขุดลอกตะกอนทันที 	-โครงการจะดำเนินการตรวจวัดระดับความลึกของบ่อดักตะกอน เป็นประจำทุก 1 ปี เพื่อดูปริมาณตะกอนที่อาจสะสมอยู่ในบ่อ หากพบว่ามี การสะสมของตะกอนจนทำให้ประสิทธิภาพในการบำบัดลดลงให้ทำการขุดลอกตะกอนทันที	- ไม่พบปัญหาในการดำเนินการ	ภาพที่ 2-20 บ่อดักตะกอน

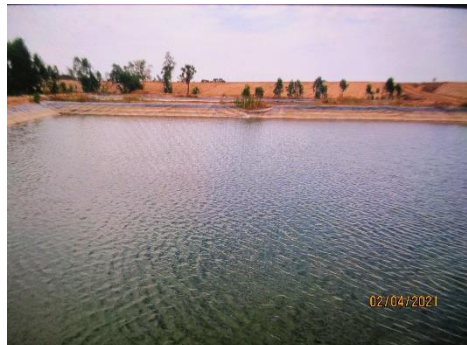
ภาพที่ 2-21 บ่อบำบัดน้ำทิ้ง

ผลกระทบ สิ่งแวดล้อม	มาตรการป้องกันและแก้ไขผลกระทบสิ่งแวดล้อม	รายละเอียดของการปฏิบัติตามมาตรการฯ	ปัญหา/อุปสรรค และการแก้ไข	เอกสารอ้างอิง
3. คุณภาพน้ำผิวดิน/นิเวศวิทยาทางน้ำและการเพาะเลี้ยงสัตว์น้ำ (ต่อ)	<ul style="list-style-type: none"> ตรวจสอบสภาพและดูแลอุปกรณ์บำบัดน้ำเสียเป็นประจำอย่างน้อยเดือนละ 1 ครั้ง เพื่อให้สามารถบำบัดน้ำเสียให้อยู่ในเกณฑ์มาตรฐานที่กำหนด 	-โครงการตรวจสอบสภาพและดูแลอุปกรณ์บำบัดน้ำเสียเป็นประจำอย่างน้อยเดือนละ 1 ครั้ง เพื่อให้สามารถบำบัดน้ำเสียให้อยู่ในเกณฑ์มาตรฐานที่กำหนด	- ไม่พบปัญหาในการดำเนินการ	ภาคผนวก ข-12 เอกสารการตรวจสอบการทำงานของระบบบำบัดน้ำเสีย
	<ul style="list-style-type: none"> จัดให้มีบ่อพักน้ำทิ้งขนาดกักเก็บไม่น้อยกว่า 5,755.5 ลูกบาศก์เมตร เพื่อบำบัดคุณภาพน้ำทิ้งให้มีค่าอยู่ในเกณฑ์มาตรฐานการระบายน้ำลงทางน้ำชลประทาน และทางน้ำที่เชื่อมกับทางน้ำชลประทานในเขตพื้นที่โครงการชลประทานตามคำสั่งกรมชลประทานที่ 73/2554 ลงวันที่ 1 เมษายน 2554 รวมทั้งมีการปูพื้นและผนังบ่อด้วยพลาสติก HDPE หนา 1.5 มิลลิเมตร 	-โครงการติดตั้งบ่อพักน้ำทิ้งขนาดกักเก็บไม่น้อยกว่า 5,755.5 ลูกบาศก์เมตร เพื่อบำบัดคุณภาพน้ำทิ้งให้มีค่าอยู่ในเกณฑ์มาตรฐานฯ กำหนด รวมทั้งมีการปูพื้นและผนังบ่อด้วยพลาสติก HDPE หนา 1.5 มิลลิเมตร โดยในระหว่างเดือนมกราคม-มิถุนายน พ.ศ. 2564 พบว่าผลการตรวจวิเคราะห์มีค่าอยู่ในเกณฑ์มาตรฐานกำหนด	- ไม่พบปัญหาในการดำเนินการ	ภาพที่ 2-21 บ่อพักน้ำทิ้ง ภาคผนวก ค ผลการตรวจวัด

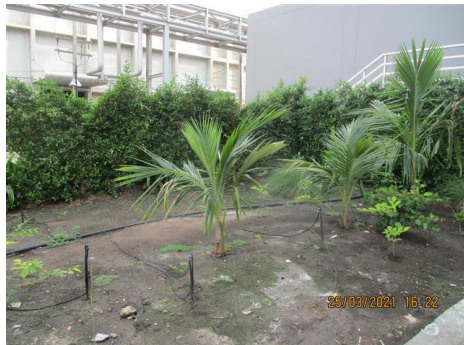
ผลกระทบสิ่งแวดล้อม	มาตรการป้องกันและแก้ไขผลกระทบสิ่งแวดล้อม	รายละเอียดของการปฏิบัติตามมาตรการฯ	ปัญหา/อุปสรรคและการแก้ไข	เอกสารอ้างอิง
3. คุณภาพน้ำผิวดิน/นิเวศวิทยาทางน้ำและการเพาะเลี้ยงสัตว์น้ำ (ต่อ)	<ul style="list-style-type: none"> น้ำทิ้งที่ผ่านการตรวจสอบแล้วว่ามีค่าอยู่ในเกณฑ์มาตรฐานการระบายน้ำลงทางน้ำชลประทาน และทางน้ำที่เชื่อมกับทางน้ำชลประทานในเขตพื้นที่โครงการชลประทานตามคำสั่งกรมชลประทานที่ 73/2554 ลงวันที่ 1 เมษายน 2554 จะมีการนำกลับมาใช้ประโยชน์ในพื้นที่โครงการ โดยการนำไปรดน้ำต้นไม้ในพื้นที่สีเขียวของโครงการ และบริษัท ตงฮั่วบัวใหญ่ (1994) จำกัด ซึ่งไม่มีการระบายออกสู่แหล่งน้ำสาธารณะแต่อย่างใด 	- ระหว่างเดือนมกราคม-มิถุนายน พ.ศ. 2564 โครงการได้นำน้ำทิ้งที่ผ่านการบำบัดแล้วรดน้ำต้นไม้ในพื้นที่สีเขียวของโครงการ	- ไม่พบปัญหาในการดำเนินการ	ภาพที่ 2-22 การนำน้ำทิ้งหลังผ่านการบำบัดไปรดต้นไม้
	<ul style="list-style-type: none"> น้ำทิ้งที่จะไปใช้รดน้ำต้นไม้พื้นที่สีเขียวของโครงการ และบริษัท ตงฮั่ว บัวใหญ่ (1994) จำกัด ต้องควบคุมค่า SAR ให้อยู่ในช่วง 0-10 และค่าการนำไฟฟ้า (Conductivity) ไม่เกิน 250 ไมโครโมห์ต่อเซนติเมตร หากไม่ได้เกณฑ์ที่กำหนดไว้จะต้องปรับปรุงคุณภาพน้ำทิ้งให้ได้เกณฑ์ดังกล่าว ก่อนนำไปรดน้ำต้นไม้ในพื้นที่โครงการ 	- น้ำทิ้งที่โครงการนำไปใช้รดน้ำต้นไม้พื้นที่สีเขียวของโครงการ โดยควบคุมค่า SAR ให้อยู่ในช่วง 0-10 และค่าการนำไฟฟ้า (Conductivity) ไม่เกิน 250 ไมโครโมห์ต่อเซนติเมตร	- ไม่พบปัญหาในการดำเนินการ	ภาพที่ 2-22 การนำน้ำทิ้งหลังผ่านการบำบัดไปรดต้นไม้

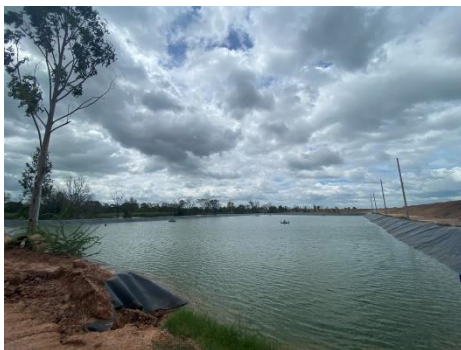
ภาพที่ 2-23 บ่อบำบัดน้ำทิ้งฉุกเฉิน

ผลกระทบสิ่งแวดล้อม	มาตรการป้องกันและแก้ไขผลกระทบสิ่งแวดล้อม	รายละเอียดของการปฏิบัติตามมาตรการฯ	ปัญหา/อุปสรรคและการแก้ไข	เอกสารอ้างอิง
3. คุณภาพน้ำผิวดิน/นิเวศวิทยาทางน้ำและการเพาะเลี้ยงสัตว์น้ำ (ต่อ)	<ul style="list-style-type: none"> จัดให้มีบ่อพักน้ำทิ้งจากเดินขนาดกักเก็บไม่น้อยกว่า 202.17 ลูกบาศก์เมตร ในกรณีที่คุณภาพน้ำทิ้งในบ่อพักน้ำทิ้งของโครงการไม่เป็นไปตามมาตรฐานการระบายน้ำลงทางน้ำชลประทาน และทางน้ำที่เชื่อมกับทางน้ำชลประทานในเขตพื้นที่โครงการชลประทาน ตามคำสั่งกรมชลประทานที่ 73/2554 ลงวันที่ 1 เมษายน 2554 โดยสามารถรองรับน้ำจากบ่อพักน้ำทิ้งได้ไม่ต่ำกว่า 1 วันในการทำงานปกติบ่อพักน้ำทิ้งจากเดินจะรักษาสภาพให้แห้ง 	<ul style="list-style-type: none"> - โครงการจัดให้มีบ่อพักน้ำทิ้งจากเดินขนาดกักเก็บไม่น้อยกว่า 202.17 ลูกบาศก์เมตร ในกรณีที่คุณภาพน้ำทิ้งในบ่อพักน้ำทิ้งของโครงการไม่เป็นไปตามมาตรฐานการระบายน้ำลงทางน้ำชลประทาน และทางน้ำที่เชื่อมกับทางน้ำชลประทานในเขตพื้นที่โครงการชลประทาน ตามคำสั่งกรมชลประทานที่ 73/2554 ลงวันที่ 1 เมษายน 2554 โดยสามารถรองรับน้ำจากบ่อพักน้ำทิ้งได้ไม่ต่ำกว่า 1 วันในการทำงานปกติบ่อพักน้ำทิ้งจากเดินจะรักษาสภาพให้แห้ง 	<ul style="list-style-type: none"> - ไม่พบปัญหาในการดำเนินการ 	ภาพที่ 2-23 บ่อพักน้ำทิ้งจากเดิน

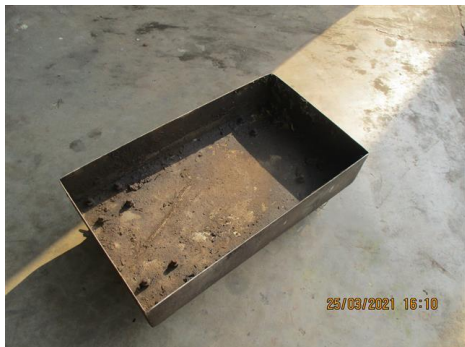
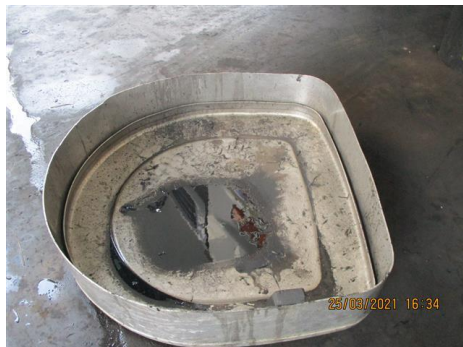
4. คุณภาพน้ำใต้ดิน	<ul style="list-style-type: none"> ห้ามสูบน้ำใต้ดินมาใช้ในกระบวนการผลิตของโครงการ 	- โครงการปฏิบัติตามมาตรการโดยไม่มีการสูบน้ำใต้ดินมาใช้ในกระบวนการผลิตของโครงการแต่อย่างใด	- ไม่พบปัญหาในการดำเนินการ	-
	<ul style="list-style-type: none"> ตรวจสอบสภาพและดูแลอุปกรณ์บำบัดน้ำเสียเป็นประจำอย่างน้อยเดือนละ 1 ครั้ง 	- โครงการปฏิบัติตามมาตรการโดยตรวจสอบสภาพและดูแลอุปกรณ์บำบัดน้ำเสียเป็นประจำอย่างน้อยเดือนละ 1 ครั้ง	- ไม่พบปัญหาในการดำเนินการ	ภาคผนวก ข-12 เอกสารการตรวจสอบการทำงานของระบบบำบัดน้ำเสีย
	<ul style="list-style-type: none"> เทพื้นคอนกรีตในบริเวณที่วางถังกักเก็บน้ำมันที่ใช้ล้างเครื่องจักรและอุปกรณ์พร้อมทั้งจัดหาภาชนะรองรับเพื่อป้องกันการรั่วไหลของน้ำมันลงสู่ชั้นน้ำใต้ดิน 	- โครงการมีเทพื้นคอนกรีตในบริเวณที่วางถังกักเก็บน้ำมันที่ใช้ล้างเครื่องจักรและอุปกรณ์พร้อมทั้งจัดหาภาชนะรองรับเพื่อป้องกันการรั่วไหลของน้ำมันลงสู่ชั้นน้ำใต้ดิน	- ไม่พบปัญหาในการดำเนินการ	ภาพที่ 2-24 พื้นที่วางถังกักเก็บน้ำมัน

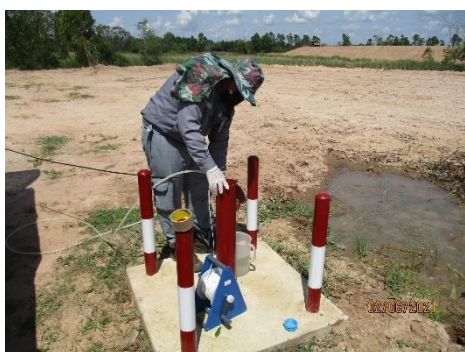
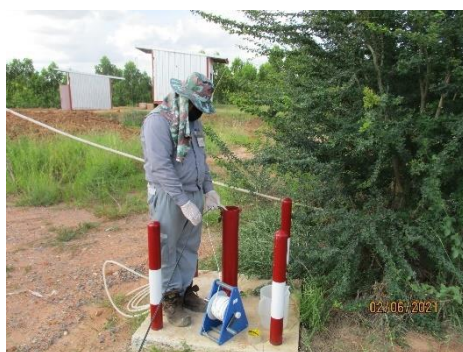
ผลกระทบสิ่งแวดล้อม	มาตรการป้องกันและแก้ไขผลกระทบสิ่งแวดล้อม	รายละเอียดของการปฏิบัติตามมาตรการฯ	ปัญหา/อุปสรรคและการแก้ไข	เอกสารอ้างอิง
4.คุณภาพน้ำใต้ดิน (ต่อ)	<ul style="list-style-type: none"> โครงการต้องทำการเจาะบ่อสังเกตการณ์ในบริเวณที่ใกล้กับพื้นที่บ่อบำบัดน้ำทิ้งและบ่อบำบัด เพื่อตรวจสอบทิศทางการไหลของน้ำใต้ดินในพื้นที่โครงการ และการปนเปื้อนของน้ำใต้ดินจากบ่อดังกล่าว จำนวน 3 บ่อ ประกอบด้วย 1) บ่อสังเกตการณ์บริเวณทิศตะวันออกของบ่อบำบัดน้ำทิ้ง 2) บ่อสังเกตการณ์บริเวณทิศตะวันตกของบ่อบำบัดน้ำทิ้ง และ 3) บ่อสังเกตการณ์บริเวณทิศตะวันออกเฉียงเหนือของบ่อบำบัดน้ำทิ้ง 	- โครงการได้ทำการติดตั้งบ่อสังเกตการณ์ ในบริเวณที่ใกล้กับพื้นที่บ่อบำบัดน้ำทิ้งและบ่อบำบัด จำนวน 3 บ่อ เพื่อตรวจสอบทิศทางการไหลของน้ำใต้ดินในพื้นที่โครงการ และการปนเปื้อนของน้ำใต้ดิน เรียบร้อยแล้ว	- ไม่พบปัญหาในการดำเนินการ	ภาพที่ 2-25 บ่อสังเกตการณ์
