บทที่ 3

ผลการปฏิบัติตามมาตรการติดตาม
ตรวจสอบผลกระทบสิ่งแวดล้อม

3.1 การปฏิบัติตามมาตรการติดตามตรวจสอบผลกระทบสิ่งแวดล้อม

มาตรการติดตามตรวจสอบผลกระทบสิ่งแวดล้อมของโครงการ ลิสส์ รัชโยธิน ประกอบไปด้วยการติดตามตรวจสอบความสมบูรณ์ของระบบสาธารณูปโภคต่างๆ ให้สามารถใช้งานได้อย่างเต็มประสิทธิภาพตลอดเวลา เพื่อดำรงไว้ซึ่งการป้องกันและแก้ไขผลกระทบสิ่งแวดล้อมที่มีประสิทธิภาพ โดยโครงการได้กำหนดให้มีมาตรการติดตามตรวจสอบผลกระทบสิ่งแวดล้อม ซึ่งครอบคลุมการทำงานของระบบสาธารณูปโภคที่เกี่ยวข้อง ได้แก่ การใช้น้ำ การใช้ไฟฟ้าและการอนุรักษ์พลังงาน การจัดการมูลฝอยและสิ่งปฏิกูล การบำบัดน้ำเสีย คุณภาพน้ำของสระว่ายน้ำในโครงการ การระบายน้ำและป้องกันน้ำท่วม อาชีวอนามัยและความปลอดภัยและสุนทรียภาพ ทั้งนี้ตามหนังสือเห็นชอบรายงานการวิเคราะห์ผลกระทบสิ่งแวดล้อมได้กำหนดให้มีการทบทวนการปฏิบัติตามมาตรการฯ เป็นประจำทุก 6 เดือน ดังนั้นเพื่อปฏิบัติตามข้อกำหนดดังกล่าวมาแล้ว โครงการจึงกำหนดให้มีการจัดทำรายงานฉบับนี้ขึ้นโดยเป็นการรายงานระหว่างเดือนกรกฎาคม ถึง ธันวาคม พ.ศ. 2563 ทั้งนี้ ผลการทบทวนแสดงดังตารางที่ 3.4-1

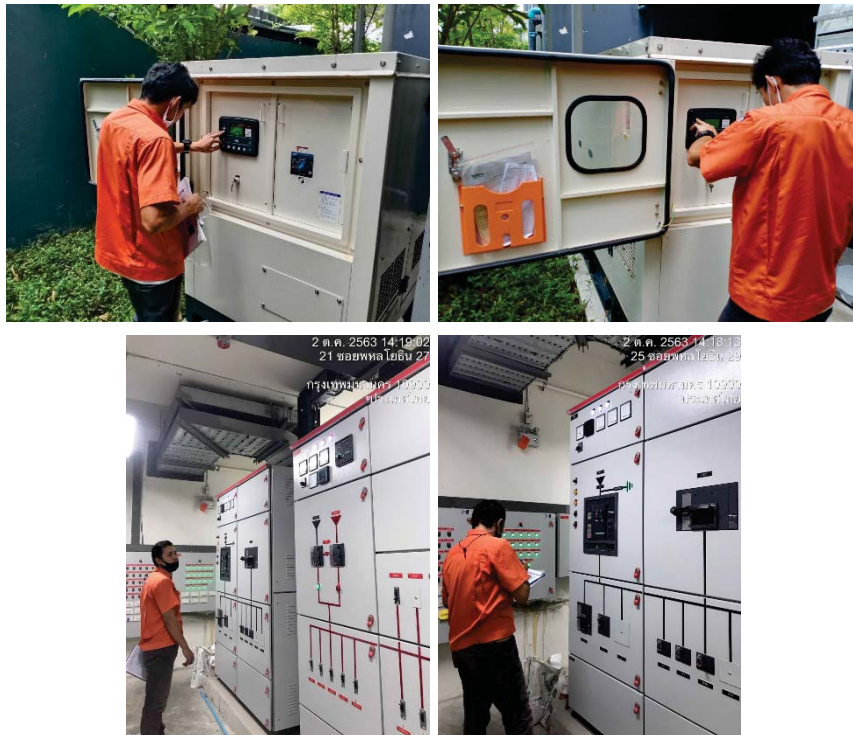
ภาพที่ 3.4-2 ตรวจสอบระบบไฟฟ้า และระบบไฟฟ้าสำรอง

14.2 ระบบจ่ายไฟฟ้าสำรอง	- ระบบจ่ายไฟฟ้าสำรอง	- มีแบตเตอรี่สำรองอยู่ตลอดเวลาให้อยู่ในสภาพพร้อมใช้งาน ความถี่ - 3 เดือน/ครั้ง	- โครงการได้จัดให้มีเจ้าหน้าที่ของโครงการตรวจสอบ ตรวจเช็ค และดูแลบำรุงรักษาเครื่องสำรองไฟฟ้าของโครงการเป็นประจำทุกสัปดาห์ ทั้งนี้เพื่อให้เครื่องสำรองไฟฟ้าพร้อมใช้งานอยู่เสมอ	ภาพที่ 3.4-2 ตรวจเช็คระบบไฟฟ้าและระบบไฟฟ้าสำรอง

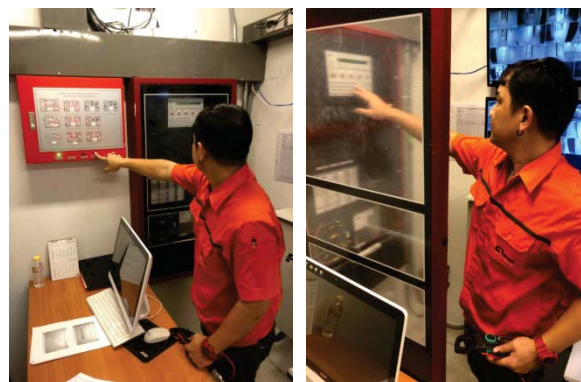
ภาพที่ 3.4-3 ตรวจสอบระบบป้องกัน และระงับอัคคีภัย

14. ระบบป้องกัน/ระงับอัคคีภัย 14.1 อุปกรณ์ป้องกัน และสัญญาณเตือน	- อุปกรณ์ป้องกันและสัญญาณเตือนอัคคีภัยทั้งหมดที่ติดตั้งภายในโครงการ	- ตรวจสอบอุปกรณ์ทั้งหมดในระบบป้องกันและสัญญาณเตือนอัคคีภัย ความถี่ - 3 เดือน/ครั้ง	✓ - โครงการมีการตรวจสอบระบบป้องกันอัคคีภัย ซึ่งประกอบไปด้วยระบบสัญญาณเตือนอัคคีภัยและระบบป้องกันอัคคีภัย ซึ่งระบบสัญญาณเตือนอัคคีภัย มีอุปกรณ์หลักได้แก่ 1) แผงควบคุม (FCP) 2) เครื่องตรวจจับควัน (Smoke Detector) 3) เครื่องแจ้งเหตุโดยใช้มือถือ (Fire Alarm Manual Station) และ 4) กริ่งสัญญาณเตือนภัย (Alarm bell) สำหรับระบบระงับอัคคีภัย มีอุปกรณ์หลักได้แก่ 1) ระบบท่อเย็น 2) เครื่องดับเพลิงแบบหัว 3) ตู้เก็บสารชนิดน้ำดับเพลิง พร้อมอุปกรณ์ (Fire Hose Cabinet : FHC) 4) หัวรับน้ำดับเพลิง 5) หัวดับเพลิง ทั้งนี้การตรวจสอบดังกล่าวมีวัตถุประสงค์ เพื่อให้ระบบป้องกันอัคคีภัยและระงับอัคคีภัยมีสภาพพร้อมใช้งาน มีสภาพดีมองเห็นชัดเจน/ไม่ลบเลือน มีอายุการใช้งานที่เหมาะสมและสามารถเข้าถึงได้สะดวก ทั้งนี้โครงการมีการตรวจสอบอุปกรณ์ต่างๆ อย่างน้อย 1 เดือน/ครั้ง	ภาพที่ 1.3.8-1 ระบบป้องกัน เตือน และระงับอัคคีภัย ภาพที่ 1.3.8-2 บันไดหนีไฟ เส้นทางหนี ไฟ และจุดรวมผล ภาพที่ 3.4-3 ตรวจเช็คระบบป้องกัน และระงับอัคคีภัย ภาคผนวก ค-1 Check Sheet ที่ เกี่ยวข้องกับการดูแล ระบบสาธารณูปโภค และระบบสุขาภิบาล

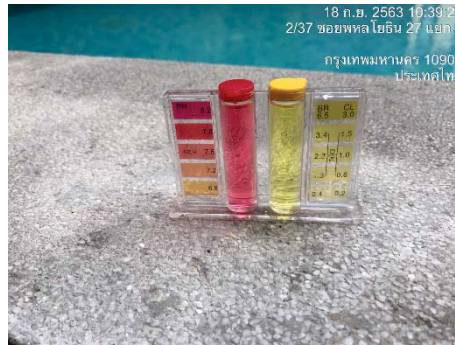
ภาพที่ 3.4-4 ตรวจเช็ควัดคุณภาพน้ำสระประจำวัน

13. สระว่ายน้ำ 13.1 คุณภาพน้ำสระว่ายน้ำ	1) สระว่ายน้ำบริเวณส่วนลึกและส่วนตื้น บริเวณละ 1 จุด	<ul style="list-style-type: none"> - pH - คลอรีนอิสระ ความถี่ <ul style="list-style-type: none"> - วันละ 2 ครั้ง ก่อนและหลังเปิดดำเนินการ 	<ul style="list-style-type: none"> - ปัจจุบันโครงการได้จัดให้มีการตรวจวัดค่าพารามิเตอร์ pH และคลอรีนอิสระของสระว่ายน้ำโครงการ เป็นประจำทุกวัน วันละ 1 ครั้ง เท่านั้น คือช่วงเวลาก่อนการเปิดสระ ทั้งนี้ผลการตรวจวัดพบว่าค่าเป็นไปตามมาตรฐานที่เกี่ยวข้อง ทั้งนี้โครงการจะดำเนินการตรวจวัดค่าพารามิเตอร์ pH และคลอรีนอิสระของสระว่ายน้ำเพิ่มในช่วงเวลาหลังสระปิด เพื่อให้ผลการดำเนินงานสอดคล้องเป็นไปตามมาตรการฯ มากที่สุด 	ภาพที่ 3.4-4 ตรวจเช็คคุณภาพน้ำสระประจำวัน
