รายงานผลการปฏิบัติตามมาตรการป้องกัน และแก้ไขผลกระทบ

สิ่งแวดล้อม และมาตรการติดตามตรวจสอบคุณภาพสิ่งแวดล้อม

ระยะดำเนินการ เดือน มกราคม ถึง เดือน กรกฎาคม 2564

โครงการ แชมเบอร์ส เฌอ

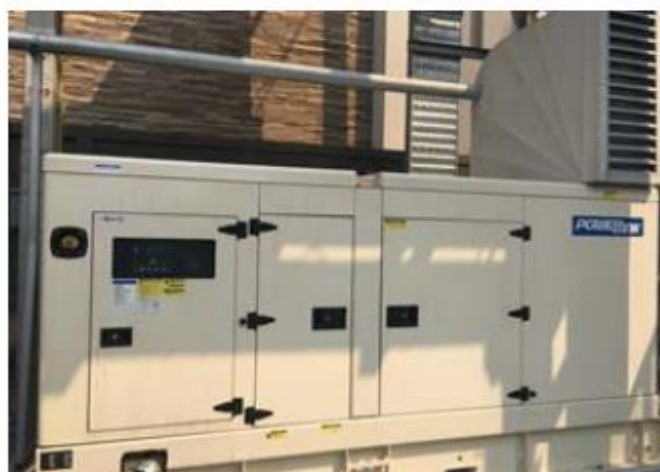
รูปภาพ 1.3.6-3 เครื่องกำเนิดไฟฟ้าสำรอง

โครงการจะติดตั้งเสาพาดผ่านสายไฟฟ้าแรงสูงเพื่อรองรับกระแสไฟฟ้าจากการไฟฟ้านครหลวงเข้าสู่อาคารเข้าสู่หม้อแปลงไฟฟ้าของโครงการ จำนวน 2 ชุด ขนาดชุดละ 800 KVA ติดตั้งไว้หน้าโครงการทางทิศตะวันออกเฉียงเหนือเพื่อจ่ายโหลดไฟฟ้าของห้องพักและระบบไฟฟ้าส่วนกลางของโครงการทั้งหมดในสภาวะปกติ ซึ่งโครงการและมีเครื่องกำเนิดไฟฟ้าสำรองขนาด 175 KVA จำนวน 1 ชุด สามารถทำงานได้โดยอัตโนมัติทันที เมื่อระบบไฟฟ้าปกติจากการไฟฟ้านครหลวงหยุดทำงาน โดยเครื่องกำเนิดไฟฟ้าสำรองสามารถสำรองไฟฟ้าได้เป็นระยะเวลาไม่น้อยกว่า 2 ชั่วโมง

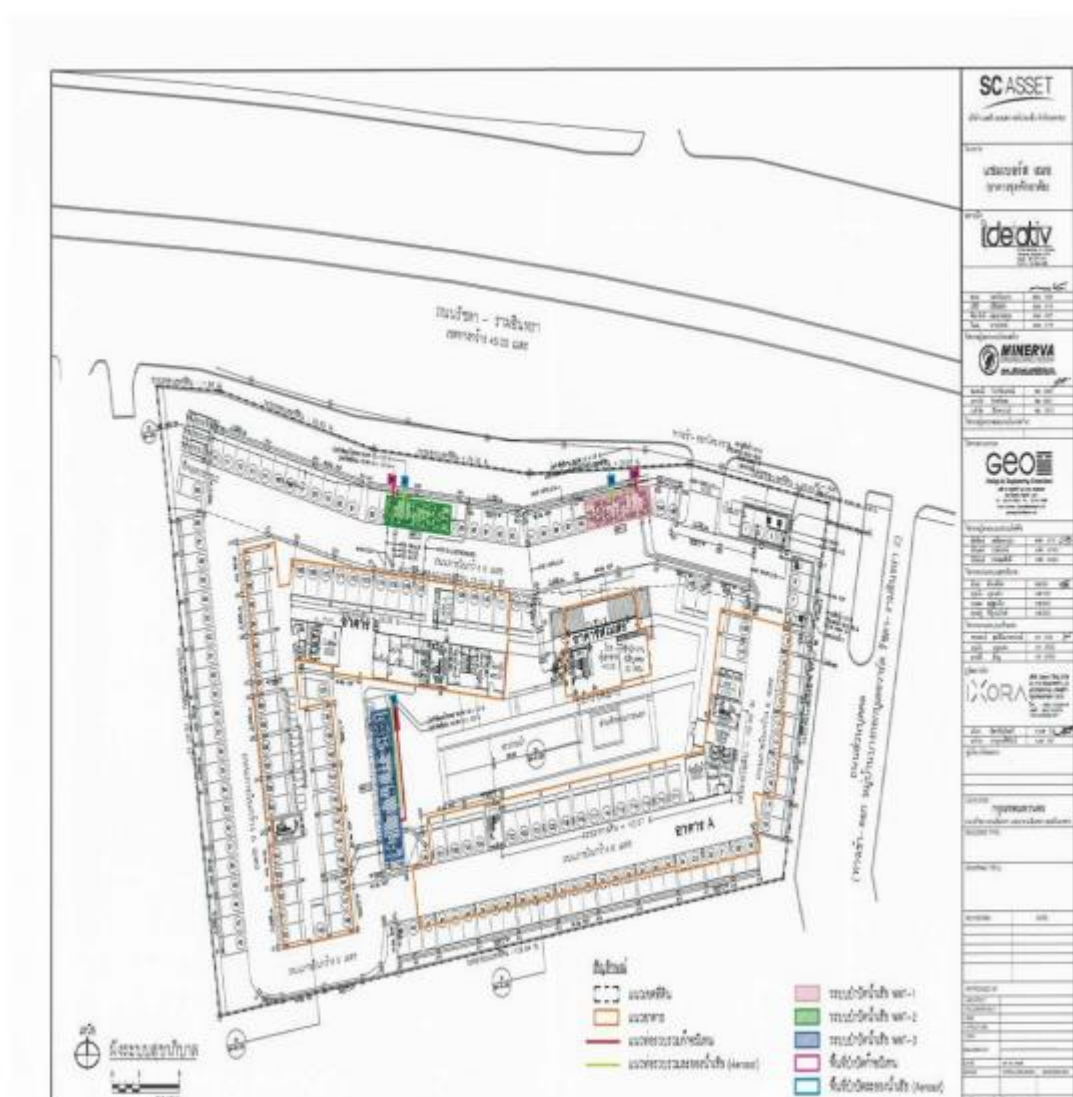
รูปที่ 1.8.5-10 แบบแสดงระบบบำบัดก๊าซมีเทน และละอองน้ำเสียของโครงการ

สำหรับการออกแบบเบื้องต้น โครงการใช้หลักการในการบำบัดมลพิษทางอากาศโดยใช้พืชดิน และจุนทรีย์ที่อาศัยอยู่ในดิน ซึ่งอาศัยกระบวนการทางชีวภาพในการกำจัดละอองน้ำขนาดเล็กที่ปนเปื้อนเชื้อโรค (Aerosol) มีปริมาณความเร็วของอากาศที่ละอองน้ำเสียจะสัมผัสกับดินเท่ากับ 0.04 เมตร/วินาที และจากข้อมูลดังกล่าวจะนำมาคำนวณหาขนาดพื้นที่ที่จะนำมาใช้ในการบำบัดละอองน้ำขนาดเล็กที่ปนเปื้อนเชื้อโรค (Aerosol) โดยมีปริมาณละอองน้ำเสียที่เกิดขึ้นจากระบบบำบัดน้ำเสียของโครงการรวม 182 ลบ.ม./ชม. และมีปริมาณละอองน้ำเสียและขนาดพื้นที่ที่ใช้ในการบำบัดละอองน้ำเสียที่เกิดขึ้นของระบบน้ำเสียแต่ละระบบแสดงดังตารางที่ 1.8.5-6 ส่วนรายการคำนวณปริมาณละอองน้ำเสียที่เกิดขึ้นดังภาคผนวก ค-4
