## บทที่ 2

### ผลการปฏิบัติตามมาตรการป้องกันและแก้ไขผลกระทบสิ่งแวดล้อม และมาตรการติดตามตรวจสอบผลกระทบสิ่งแวดล้อม

ผลการตรวจสอบการปฏิบัติตามมาตรการป้องกันและแก้ไขผลกระทบสิ่งแวดล้อม ตามที่ระบุไว้ในหนังสือแจ้งผลการพิจารณารายงานการวิเคราะห์ผลกระทบสิ่งแวดล้อม โครงการเหมืองแร่หินอุตสาหกรรมชนิดหินปูน เพื่ออุตสาหกรรมก่อสร้าง คำขอประทานบัตรที่ 1/2558 ของบริษัท เขاب่อคอนสตรัคชั่น จำกัด ตั้งอยู่ที่ตำบลบางเตย อำเภอเมืองพิจิตร จังหวัดพิจิตร ตามหนังสือที่ ทส 1009.2/2727 ลงวันที่ 7 มีนาคม 2560 และผลการพิจารณาการขออนุญาตเปลี่ยนแปลงแผนผังโครงการบางส่วน ตามหนังสือที่ อก 0506/ป (1) 197 ลงวันที่ 10 กันยายน 2562 ปัจจุบันคำขอฯ ดังกล่าวได้รับอนุญาตเป็นประทานบัตรที่ 23452/16362 ซึ่งรายละเอียดผลการปฏิบัติตามมาตรการฯ แสดงดังตารางที่ 2-1 ถึงตารางที่ 2-3

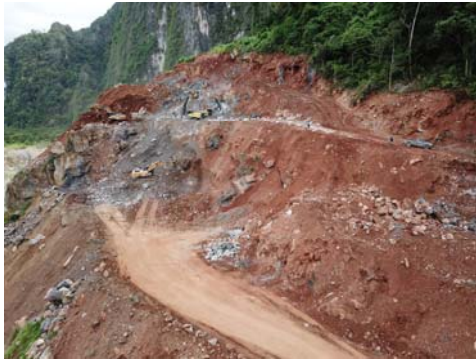
(1) พื้นที่หน้าเหมืองปัจจุบันบริเวณเนินเขา

เงื่อนไขตามมาตรการ	ผลการปฏิบัติตามมาตรการ	ปัญหา อุปสรรค	
		มี/แนวทางแก้ไข	ไม่มี
<b>1) สภาพภูมิประเทศ</b> 1. ให้เปิดหน้าเหมืองในลักษณะขั้นบันได โดยมีความสูงของขั้นบันไดประมาณ 10 เมตร มีความกว้างของแต่ละขั้นบันไดประมาณ 7 เมตร และความลาดชันรวมไม่เกิน 45 องศา รวมทั้งต้องตรวจสอบเสถียรภาพของหน้าเหมืองขั้นบันไดให้อยู่ในสภาพที่ปลอดภัย	- ปัจจุบันโครงการได้เปิดทำเหมืองใน 2 บริเวณ คือ บริเวณที่เป็นยอดเขาด้านทิศตะวันตกและทิศตะวันออก และบริเวณที่เป็นบ่อเหมือง โดยหน้าเหมืองบริเวณบ่อเหมืองมีลักษณะเป็นขั้นบันไดตามที่เงื่อนไขกำหนด ส่วนหน้าเหมืองบริเวณยอดเขาอยู่ในช่วงเริ่มต้นการทำเหมือง แสดงดังรูปที่ 2-1 (1)		✓

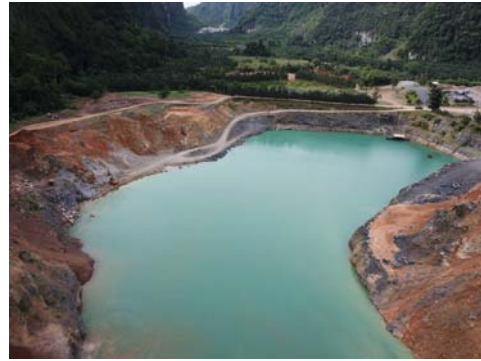
(1) พื้นที่หน้าเหมืองปัจจุบันบริเวณบ่อเหมือง

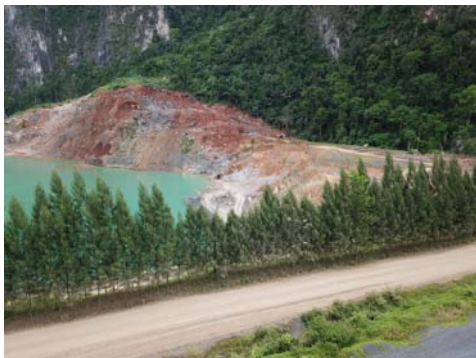
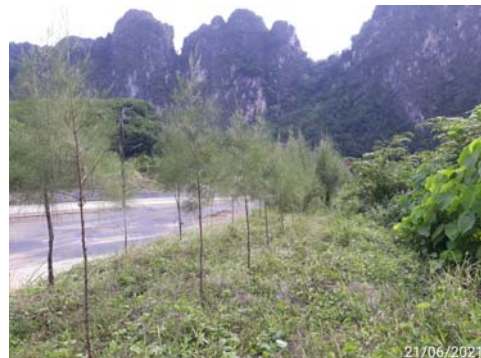
(2) แนวสนประดิพัทธ์บริเวณคันทำนบกิน

2. ให้กำหนดขอบเขตพื้นที่ที่มีความเหมาะสมต่อการใช้งานเว้นเขตไม่ทำเหมืองในระยะ 10 เมตร รอบพื้นที่โครงการและให้จัดสร้างคันทำนบดินขนาดฐานกว้างประมาณ 4 เมตร สูงประมาณ 2 เมตร สันด้านบนกว้างประมาณ 2 เมตร และปลูกต้นไม้จำนวน 3 แถว คือ บริเวณบนคันทำนบดิน จำนวน 1 แถว บริเวณด้านล่างคันทำนบดินทั้ง 2 ด้าน โดยเลือกพันธุ์ไม้จากการปลูกที่ผ่านมาและสามารถเจริญเติบโตได้ดี บริเวณพื้นที่ทำเหมือง ได้แก่ ต้นสนประติพัทธ์ และประดู่ และพันธุ์ที่มีความสำคัญ (IVI) 3 อันดับแรก จำแนกตามชั้นเรือนยอด 3 ชั้น เรือนยอดโดยเรือนยอดชั้นสูงสุด ได้แก่ มะเกลือ และทุ้งฟ้าและเรือนยอดชั้นรอง ได้แก่ หยีน้ำ และเรือนยอดชั้นล่าง ได้แก่ เหยอจ้ง และพิจารณาพรรณไม้ผลเพิ่มเติม ได้แก่ ต้นมะไฟกา พุทรา และไทร เป็นต้น เพื่อพิจารณาเป็นอาหารแก่สัตว์ป่าที่อาจเข้ามาหากินในโครงการ โดยต้องเป็นกล้าไม้ค้างปีที่อายุมากกว่า 1 ปี สำหรับไม้พื้นล่างปลูกหญ้าแฝก เพื่อป้องกันการพังทลายของหน้าดิน	- เนื่องจากพื้นที่โครงการมีลักษณะทั้งที่เป็นพื้นที่ราบและพื้นที่เนินเขา ในบางบริเวณประสบปัญหาในการจัดสร้างคันทำนบดินโดยเฉพาะในบริเวณที่มีความลาดชัน สำหรับในบริเวณที่เป็นพื้นที่ราบนั้นโครงการกำลังดำเนินการจัดสร้างคันทำนบดินและปลูกต้นไม้ตามที่เงื่อนไขกำหนด - ในส่วนของคันทำนบดินตามแนวประทานบัตรเดิมนั้นได้มีการปลูกไม้ยืนต้นประเภทสนประติพัทธ์ไว้แล้ว พร้อมทั้งปลูกหญ้าแฝกในบริเวณขอบบ่อเหมืองที่มีความเสี่ยงต่อการพังทลาย แสดงดังรูปที่ 2-1 (2)		✓

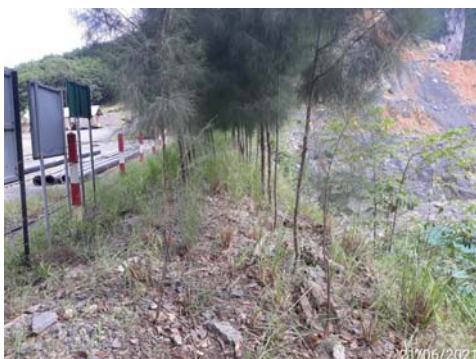
(2) หลังกว้างที่ปลูกไว้บริเวณขอบบ่อเหมืองป้องกันการพังทลาย

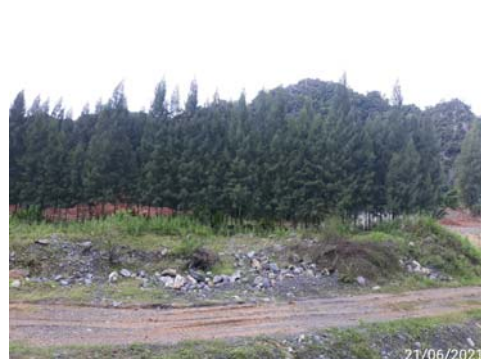
(3) แนวสนประดิพัทธ์บริเวณด้านทิศเหนือของพื้นที่อนุญาตจัดตั้งสถานที่เพื่อการเก็บขนน้ำขุนชนา

3. ให้ปลูกต้นไม้หนาที่บริเวณพื้นที่ทางตอนเหนือของพื้นที่อนุญาตจัดตั้งสถานที่เพื่อกักเก็บขังน้ำขุนชั้นที่ไม่ได้ใช้ประโยชน์เพื่อเป็นแนวป้องกันผลกระทบ	- ปัจจุบันบริเวณแนวเขตด้านทิศเหนือของพื้นที่อนุญาตจัดตั้งสถานที่เพื่อการเก็บขังน้ำขุนชั้นได้มีการปลูกสนประติพัทธ์ไว้เป็นแนวโดยตลอด เพื่อป้องกันการฟุ้งกระจายของฝุ่นละอองจากกิจกรรมการทำเหมือง แสดงดังรูปที่ 2-1 (3)		✓

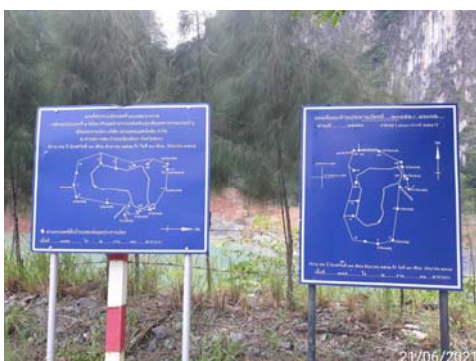
(4) ป้ายแสดงแนวเขตพื้นที่โครงการ

4. ให้จัดทำป้ายสัญลักษณ์แสดงขอบเขตพื้นที่โครงการ และขอบเขตการทำเหมืองบริเวณโครงการเพื่อให้ง่ายต่อการตรวจสอบพื้นที่และการปฏิบัติงานบริเวณโครงการโดยบริเวณแนวกันเขตพื้นที่ไม่ทำเหมืองให้จัดทำเสาคอนกรีตเหล็ก หรือวัสดุตามความเหมาะสม	- โครงการได้จัดทำป้ายแสดงแนวเขตพื้นที่โครงการโดยติดตั้งไว้บริเวณขอบบ่อเหมืองซึ่งสามารถมองเห็นได้อย่างชัดเจน แสดงดังรูปที่ 2-1 (4) - โครงการได้จัดทำเสาคอนกรีตค้ำขาแดงพร้อมลวดหนามเพื่อแสดงแนวเขตบ่อเหมือง และเพื่อป้องกันการพลัดตก แสดงดังรูปที่ 2-1 (5) และจะดำเนินการจัดสร้างให้ครอบคลุมทั้งพื้นที่โครงการต่อไป		✓

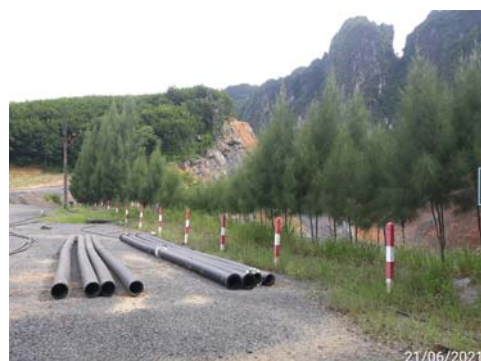
(5) เสาคอนกรีตค้ำขาแดงพร้อมลวดหนามบริเวณขอบบ่อเหมือง

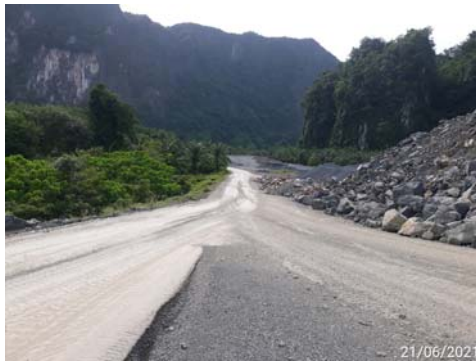
(6) ถนนลาดยางช่วงหน้าเหมืองถึงโรงโม่หิน

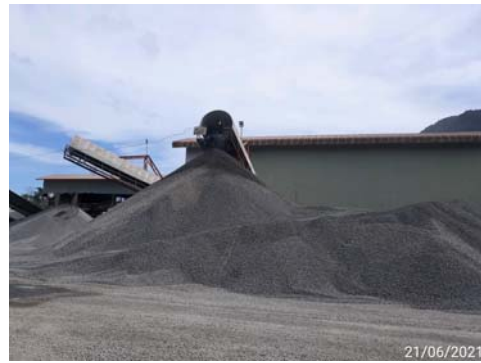
(7) การปิดคลุมอาคารโรงโม่หิน

6. โรงโม่หินของโครงการจะต้องมีการบำรุงรักษาระบบป้องกันและกำจัดฝุ่นให้มีประสิทธิภาพดีอยู่เสมอทั้งการปิดคลุมอุปกรณ์ และระบบสเปรย์น้ำที่จุดกำเนิดฝุ่นต่างๆ และจะต้องเปิดใช้ตลอดเวลาที่ทำการโม่บดย่อยหินตามประกาศกรมอุตสาหกรรมพื้นฐานและการเหมืองแร่	- โรงโม่หินของโครงการในปัจจุบันได้มีการปรับปรุงให้มีระบบป้องกันผลกระทบสิ่งแวดล้อมที่เป็นไปตามประกาศกรมอุตสาหกรรมพื้นฐานและการเหมืองแร่ พ.ศ. 2548 เรื่อง ให้โรงโม่บด หรือย่อยหินมีระบบป้องกันผลกระทบสิ่งแวดล้อม แสดงดังรูปที่ 2-1 (7)		✓

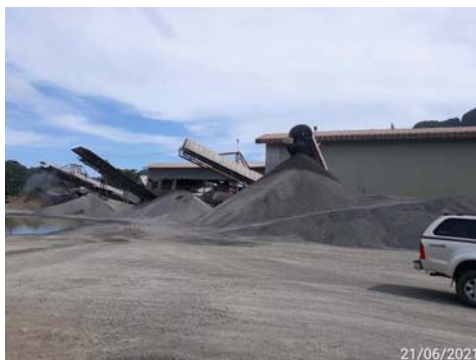
(7) การปิดคลุมสายพานลำเลียง

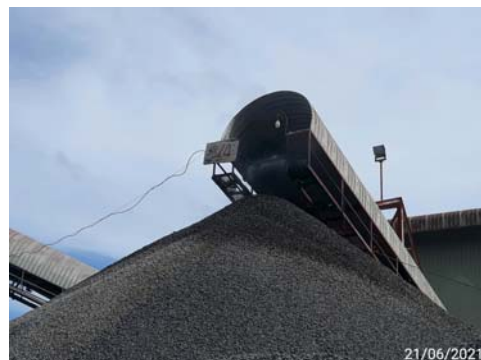
(7) ระบบสเปรย์น้ำบริเวณปลายสายพานลำเลียง

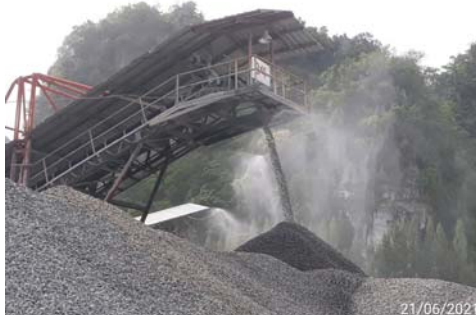
(7) ระบบสเปรย์น้ำในลักษณะม่านน้ำ

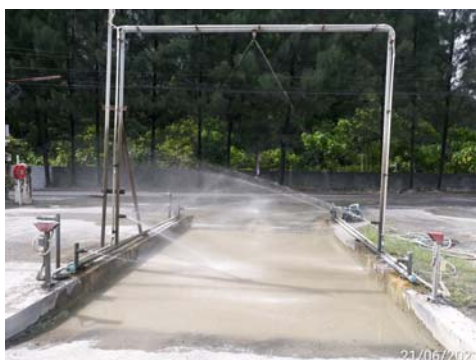
(7) ระบบฉีดล้างล้อและฉีดพรมหินก่อนออกจากโรงโม่หิน

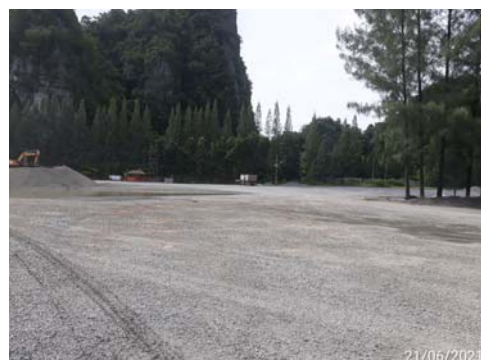
(7) พื้นที่ลานกองที่เป็นพื้นที่บดอัดแน่น

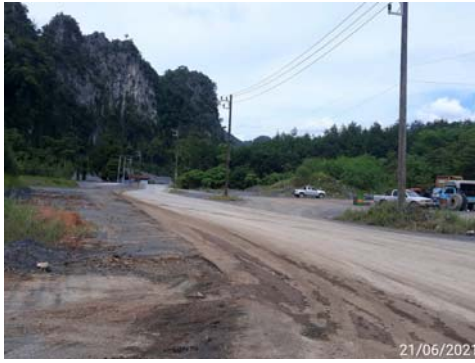
(7) ถนนเส้นภายในโรงโม่หินมีการปรับปรุงเป็นถนนลาดยาง

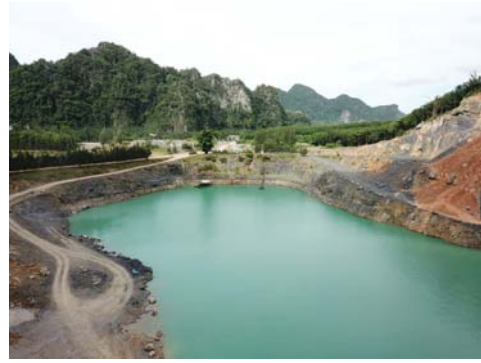
(8) จุดต่ำสุดบริเวณหน้าเหมือง (Sump)

เงื่อนไขตามมาตรการ	ผลการปฏิบัติตามมาตรการ	ปัญหา อุปสรรค	
		มี/แนวทางแก้ไข	ไม่มี
อยู่บริเวณพื้นที่ลาดเทบริเวณพื้นที่ทำเหมืองทางตอนใต้ “บ5” ขนาดพื้นที่ประมาณ 0.7 ไร่ ลึก 5 ม. บริเวณพื้นที่เก็บกองเปลือกดินและเศษหิน “ค2” ให้จัดสร้างคันทำนบและคูระบายน้ำบริเวณพื้นที่ลาดเทบริเวณทางด้านทิศเหนือและพื้นที่ลาดเททางด้านทิศใต้ขนาดคันทำนบกว้าง 4 ม. สูง 2 ม. สันคันทำนบกว้าง 2 ม. พร้อมทั้งคูระบายน้ำรูปสี่เหลี่ยมท้องร่องกว้าง 0.5 ม. ความลึก 0.5 ม. ด้านบนกว้าง 1 ม. ขนานกับแนวคันทำนบที่สร้างขึ้นเพื่อให้เบนน้ำไหลลงสู่พื้นที่บ่อดักตะกอนที่จัดเตรียมไว้	- สำหรับการจัดการน้ำไหลบ่าในปัจจุบันของโครงการ โดยน้ำไหลบ่าบริเวณพื้นที่ทำเหมืองได้มีการควบคุมให้ไหลลงสู่จุดต่ำสุดบริเวณหน้าเหมือง (Sump) ส่วนพื้นที่เกี่ยวเนื่องอื่นๆ ได้ควบคุมให้ไหลลงสู่บ่อดักตะกอนที่จัดเตรียมไว้แล้วในช่วงการดำเนินงานตามประทานบัตรเดิม แสดงดังรูปที่ 2-1 (8)

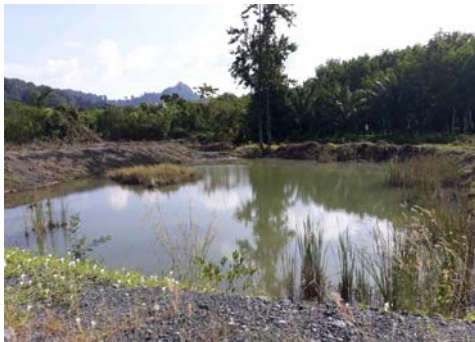
(8) บ่อดักตะกอนภายในโครงการ

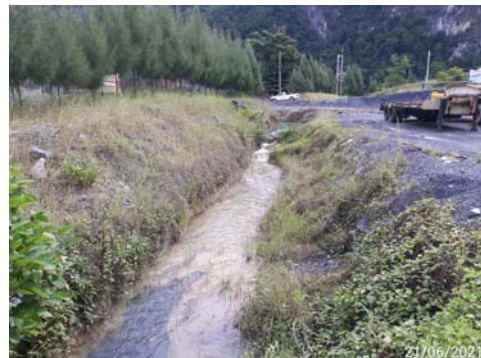
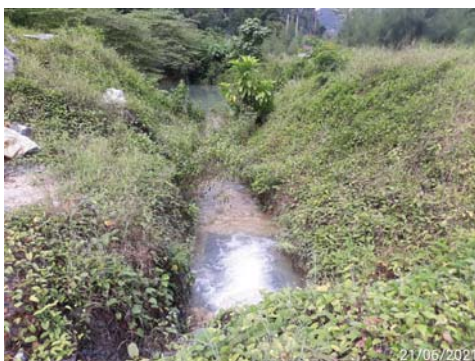
(9) คันทำนบและคูระบายน้ำ

2. ให้จัดสร้างคันทำนบและคูระบายน้ำบริเวณพื้นที่ลาดเทบริเวณขอบแปลงทางด้านทิศเหนือและพื้นที่ลาดเททางด้านทิศใต้ขนาดคันทำนบกว้าง 4 ม. สูง 2 ม. สันคันทำนบกว้าง 2 ม. พร้อมทั้งคูระบายน้ำรูปสี่เหลี่ยมท้องร่องกว้าง 0.5 ม. ความลึก 0.5 ม. ด้านบนกว้าง 1 ม. ขนานกับแนวคันทำนบที่สร้างขึ้นเพื่อให้เบนน้ำไหลลงสู่พื้นที่บ่อดักตะกอนที่จัดเตรียมไว้	- ปัจจุบันโครงการกำลังดำเนินการจัดสร้างคันทำนบและคูระบายน้ำเพื่อให้สอดคล้องกับเงื่อนไขแนบท้ายประทานบัตรที่ 23452/16362 ทั้งนี้มีคันทำนบและคูระบายน้ำที่จัดสร้างไว้แล้วตามเงื่อนไขแนบท้ายประทานบัตรเดิม และสามารถใช้งานได้อย่างมีประสิทธิภาพ แสดงดังรูปที่ 2-1 (9)		✓

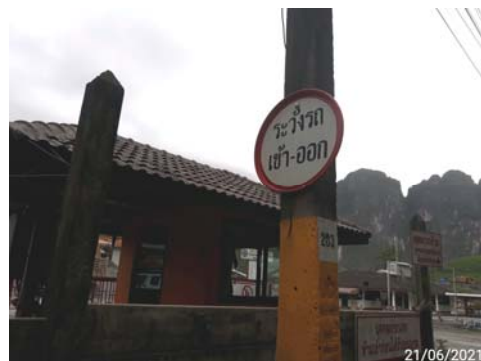
(10) ป้ายเตือนระวังรถบรรทุกเข้า-ออก

เงื่อนไขตามมาตรการ	ผลการปฏิบัติตามมาตรการ	ปัญหา อุปสรรค	
		มี/แนวทางแก้ไข	ไม่มี
<b>6) การคมนาคม</b> 1. ให้จัดทำป้ายสัญญาณเตือน ระวางมีรถบรรทุกเข้า ออก บริเวณริมถนนสาธารณะทางด้านทิศตะวันออก เพื่อป้องกันและลดอุบัติเหตุที่อาจเกิดขึ้นแก่ราษฎรในชุมชนที่เห็นว่ามีโอกาสเกิดอุบัติเหตุได้ง่าย โดยป้ายหรือสัญญาณเตือนภัยจะต้องสามารถมองเห็นได้ชัดเจน	- โครงการได้จัดทำป้ายเตือนระวางมีรถบรรทุกเข้า-ออก โดยติดตั้งไว้บริเวณริมเส้นทางลาดยางก่อนถึงทางเข้า-ออก โรงโม่หิน โดยป้ายดังกล่าวสามารถมองเห็นได้อย่างชัดเจน แสดงดังรูปที่ 2-1 (10)		✓

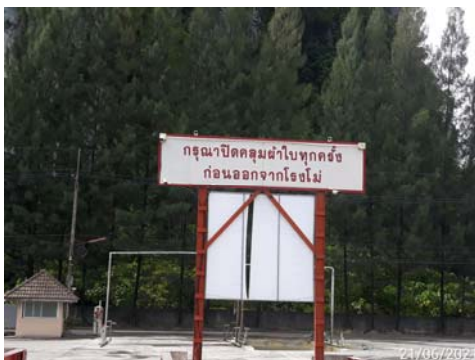
(11) ป้ายเตือนให้มีการปิดคลุมผ้าใบรถบรรทุก

3. ในการบรรทุกแร่ทุกครั้งจะต้องทำการปิดคลุมผ้าใบให้มิดชิดรวมทั้งจะต้องปิดฝากระบะข้างและท้ายรถบรรทุกให้เรียบร้อย	- โครงการได้กำชับให้พนักงานขับรถบรรทุกทุกครั้ง ปิดคลุมผ้าใบให้มิดชิดก่อนออกจากโรงโม่หิน (รูปที่ 2-1 (11)) รวมทั้งตรวจสอบฝากระบะข้างและกระบะท้ายให้ปิดสนิทมิดชิด		✓

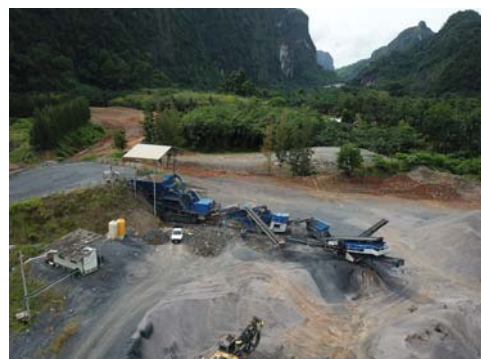
(17) เครื่องบดย่อยเคลื่อนที่ (mobile crusher) ภายในโครงการ

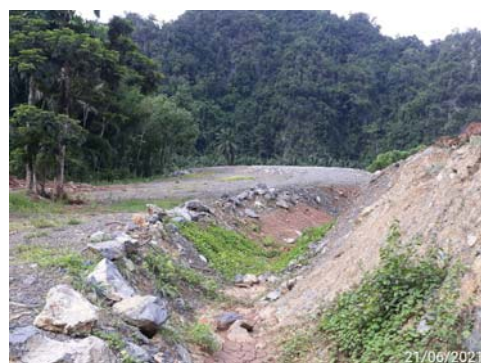
(19) คูระบายน้ำบริเวณด้านข้างพื้นที่ตั้งเครื่องบดย่อยเคลื่อนที่ (mobile crusher)

3. ให้จัดสร้างคูระบายน้ำ เพื่อรองรับน้ำบริเวณพื้นที่แต่งแร่ในเขตประทานบัตรโดยให้มีทิศทางการไหลของน้ำไปยังบ่อดักตะกอนที่จัดเตรียมไว้ พร้อมทั้งตรวจสอบคูระบายน้ำและบ่อดักตะกอนให้ใช้งานได้ดียู่เสมอ	- โครงการได้จัดสร้างคูระบายน้ำไว้แล้วบริเวณด้านข้างพื้นที่ตั้งเครื่องโมหินแบบเคลื่อนที่ได้ (mobile crusher) เพื่อเบี่ยงเบนน้ำไหลบ่าในช่วงฝนตกให้ไหลลงสู่บ่อดักตะกอน แสดงดังรูปที่ 2-1 (19)		✓
