บทที่ 3

ผลการปฏิบัติตามมาตรการติดตามตรวจสอบคุณภาพสิ่งแวดล้อม

จากมาตรการติดตามตรวจสอบคุณภาพสิ่งแวดล้อม โครงการ พลัม คอนโด สะพานใหม่ สเตชัน ตั้งอยู่ที่ซอยพหลโยธิน 52 แขวงคลองถนน เขตสายไหม กรุงเทพมหานคร ซึ่งระบุให้ติดตามตรวจสอบคุณภาพน้ำทิ้ง และคุณภาพน้ำสระว่ายนํ้า ตลอดระยะการเปิดดำเนินการ ทางโครงการจึงได้ยึดถือและปฏิบัติตามมาตรการอย่างเคร่งครัด โดยในช่วงเดือนมกราคม-มิถุนายน พ.ศ.2564 ได้ดำเนินการตรวจสอบคุณภาพสิ่งแวดล้อมตามมาตรการแล้ว สรุปรายละเอียดการปฏิบัติได้ดังตารางที่ 3-1 และมีรายละเอียดการดำเนินงานที่จะกล่าวถึงต่อไป

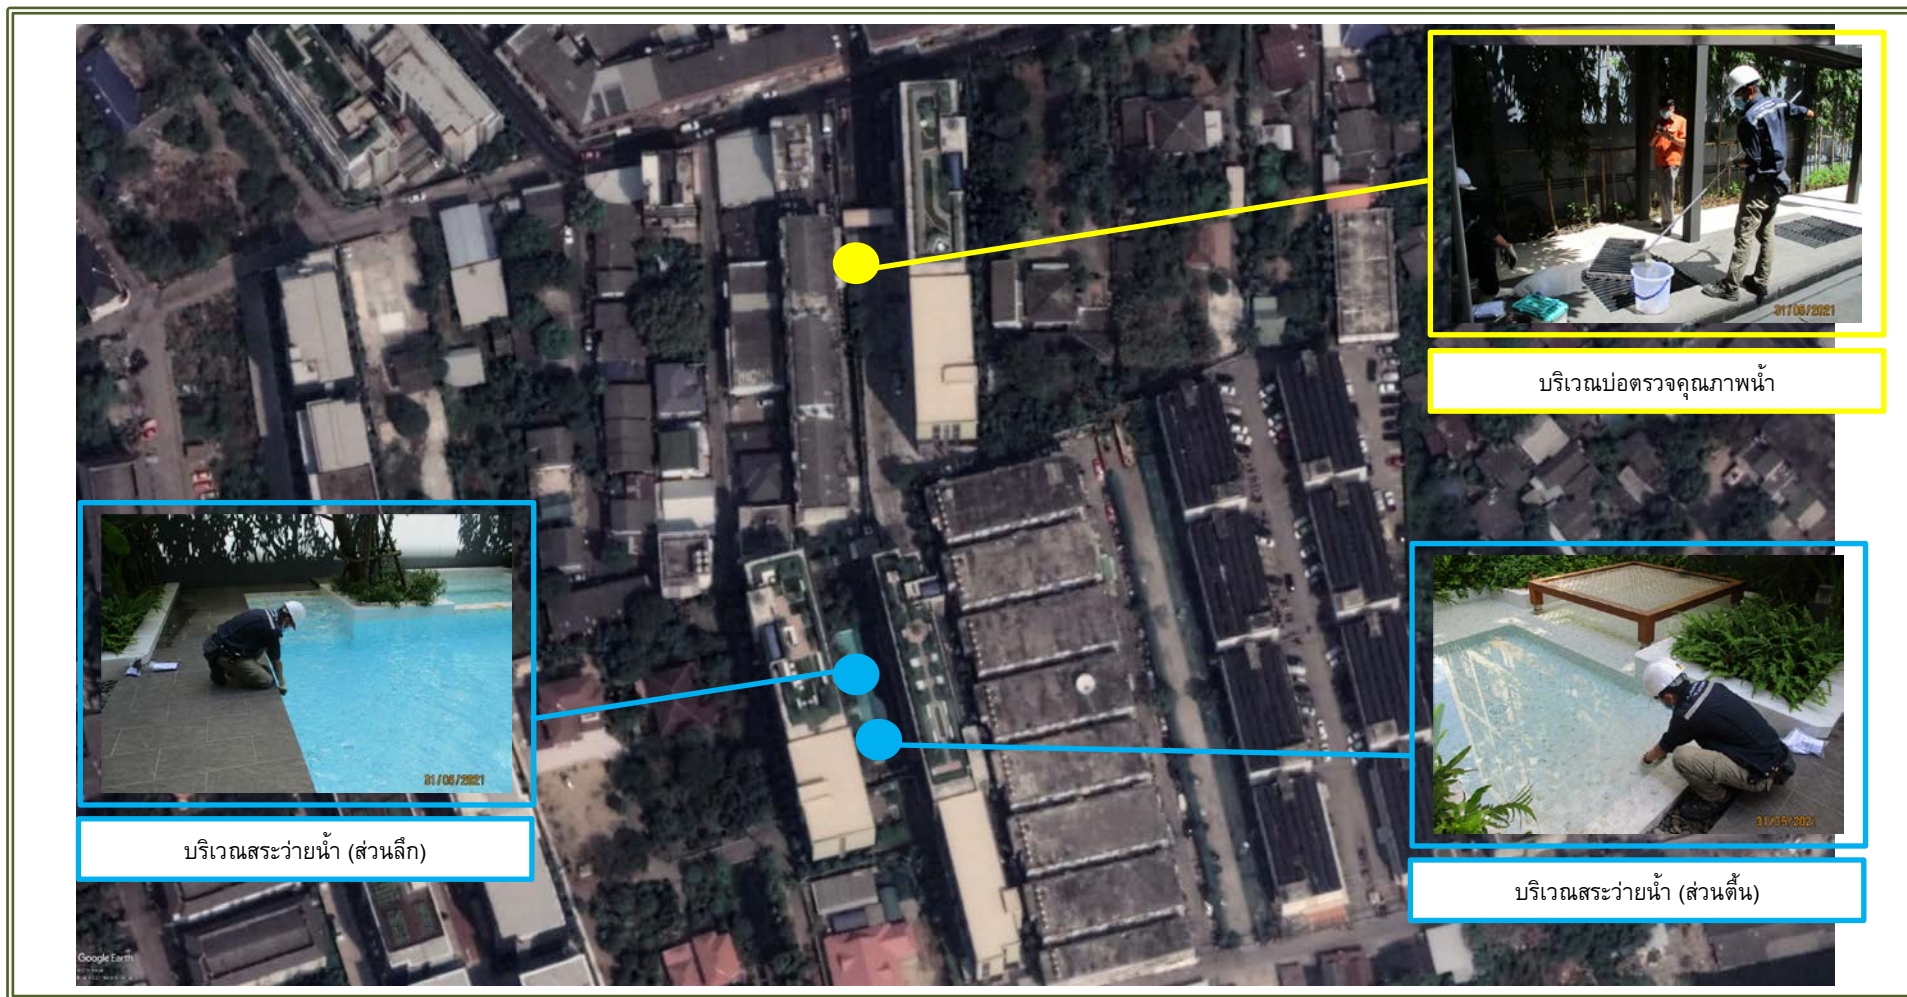
รูปที่ 3-1 แผนผังจุดเก็บตัวอย่างคุณภาพน้ำ โครงการ Plum Condo Saphanmai Station
เลขที่ 66 ซอยพหลโยธิน 52 แขวงคลองถนน เขตสายไหม กรุงเทพมหานคร

การติดตามตรวจสอบคุณภาพสิ่งแวดล้อมของโครงการดำเนินการเก็บตัวอย่างคุณภาพน้ำทิ้ง และคุณภาพน้ำระวายน้ำ ภายในพื้นที่โครงการ พลัม คอนโด สะพานใหม่ สเตชั่น ตลอดระยะดำเนินการ แสดงตำแหน่งตรวจวัดตลอดจนเทคนิคและวิธีการ ตรวจวิเคราะห์ ดังตารางที่ 3-2 และรูปที่ 3-1

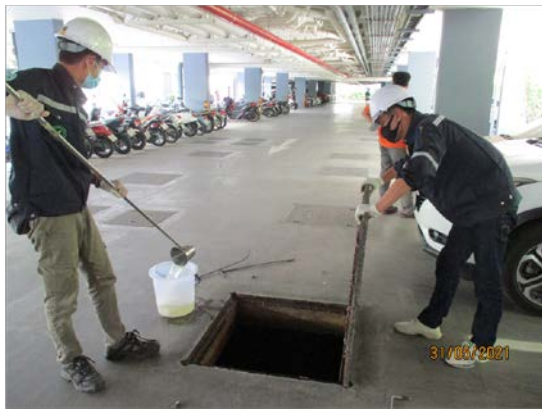
รูปที่ 3-2 คุณภาพน้ำทิ้งก่อนการบำบัด
บริเวณบ่อปรับสภาพของระบบบำบัดน้ำเสียอาคาร A

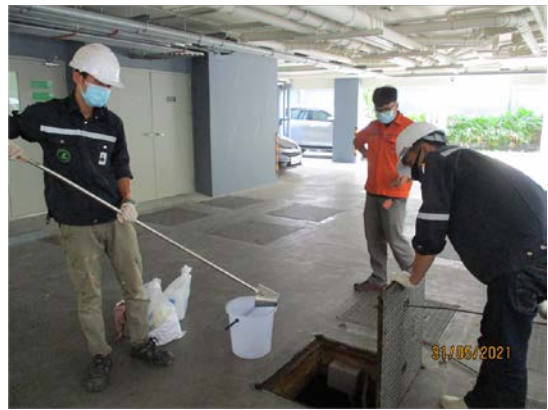
รูปที่ 3-3 คุณภาพน้ำทิ้งหลังการบำบัด
บริเวณบ่อสูบน้ำทิ้งระบบบำบัดน้ำเสียอาคาร A

จากการเก็บตัวอย่างเพื่อตรวจวิเคราะห์คุณภาพน้ำทิ้ง จำนวน 6 บริเวณ ระหว่างเดือนมกราคม – มิถุนายน 2564 โดยมีดัชนีที่ทำการตรวจวิเคราะห์ ได้แก่ ค่าความเป็นกรด-ด่าง (pH), ปริมาณบีโอดี (Biochemical Oxygen Demand), ปริมาณสารแขวนลอยทั้งหมด (Total Suspended Solids), ปริมาณซัลไฟด์ (Sulfide), ปริมาณสารที่ละลายน้ำทั้งหมด (Total Dissolved Solids), ปริมาณตะกอนหนัก (Settleable Solids), ปริมาณน้ำมันและไขมัน (Fat Oil and Grease) และปริมาณไนโตรเจน (Total Kjeldahl Nitrogen) แบคทีเรียกลุ่มโคลิฟอร์มทั้งหมด (Total Coliform Bacteria) และแบคทีเรียกลุ่มฟีคอลโคลิฟอร์ม (Fecal Coliform Bacteria) แสดงดังตารางที่ 3-3 และรูปที่ 3-2 ถึงรูปที่ 3-8 เมื่อเปรียบเทียบกับมาตรฐานตามประกาศกระทรวงทรัพยากรธรรมชาติและสิ่งแวดล้อม เรื่อง กำหนดมาตรฐานควบคุมการระบายน้ำทิ้งจากอาคารบางประเภทและบางขนาด พ.ศ. 2548 (อาคารประเภท ก.) พบว่า ดัชนีที่ทำการตรวจวิเคราะห์ส่วนใหญ่มีค่าเป็นไปตามที่มาตรฐานกำหนด แต่ทางโครงการได้มีการตรวจสอบ และดำเนินการแก้ไขปัญหาสำหรับพารามิเตอร์ที่มีค่าสูงเกินเกณฑ์มาตรฐาน ซึ่งจะเห็นได้ว่าในเดือนมิถุนายนมีเพียงบริเวณน้ำทิ้งหลังการบำบัดอาคาร A ที่มีค่าสูงเกินเกณฑ์มาตรฐาน

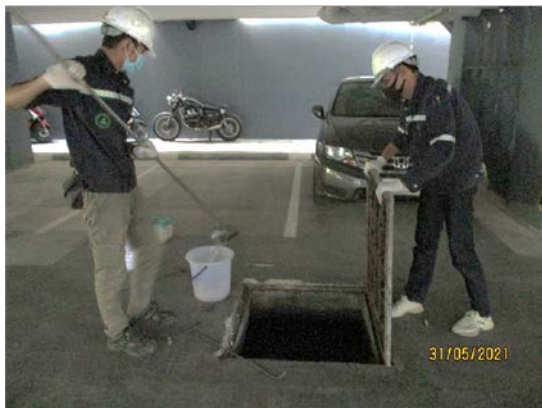
รูปที่ 3-4 คุณภาพน้ำทิ้งก่อนการบำบัด
บริเวณบ่อปรับสภาพของระบบบำบัดน้ำเสียอาคาร B

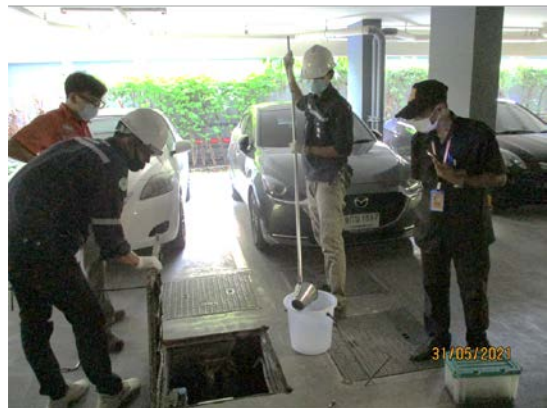
รูปที่ 3-5 คุณภาพน้ำทิ้งหลังการบำบัด
บริเวณบ่อสูบน้ำทิ้งระบบบำบัดน้ำเสียอาคาร B

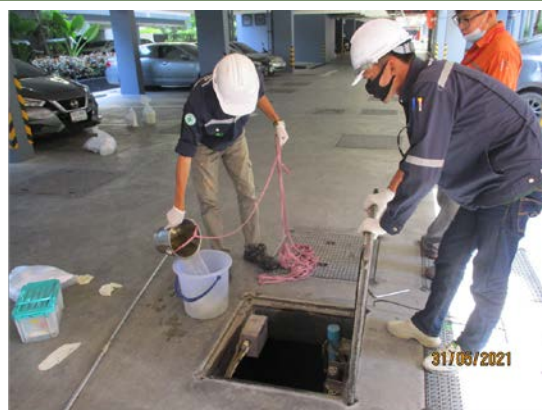
รูปที่ 3-6 คุณภาพน้ำทิ้งก่อนการบำบัด
บริเวณบ่อปรับสภาพของระบบบำบัดน้ำเสียอาคาร C

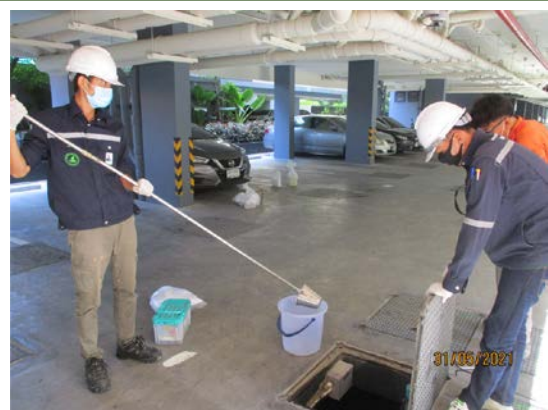
รูปที่ 3-7 คุณภาพน้ำทิ้งหลังการบำบัด
บริเวณบ่อสูบน้ำทิ้งระบบบำบัดน้ำเสียอาคาร C

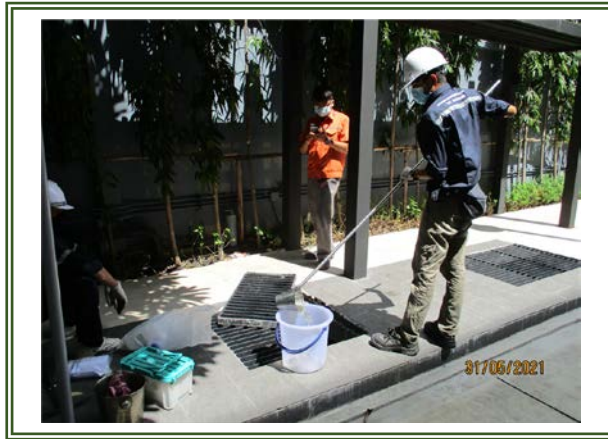
รูปที่ 3-8 คุณภาพน้ำทิ้งก่อนระบายสู่ภายนอก
บริเวณบ่อตรวจคุณภาพน้ำ

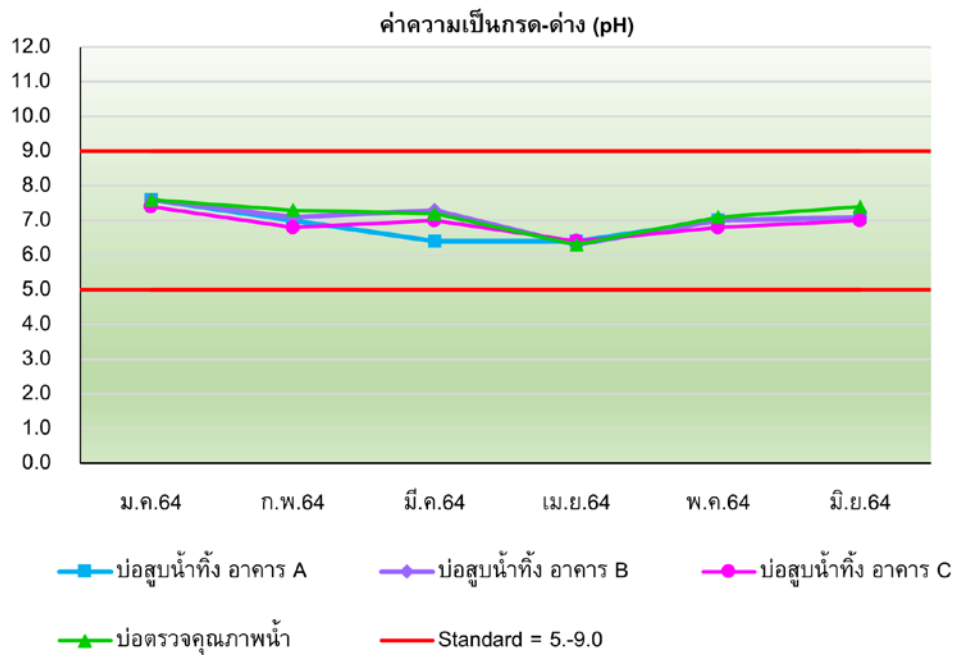
รูปที่ 3-9 กราฟเปรียบเทียบผลการตรวจวิเคราะห์ค่าความเป็นกรด-ด่าง (pH)
ระหว่างเดือนมกราคม - มิถุนายน 2564

เปรียบเทียบผลการวิเคราะห์คุณภาพน้ำทิ้ง ตั้งแต่เดือนมกราคม – มิถุนายน พ.ศ.2564 แสดงดังรูปที่

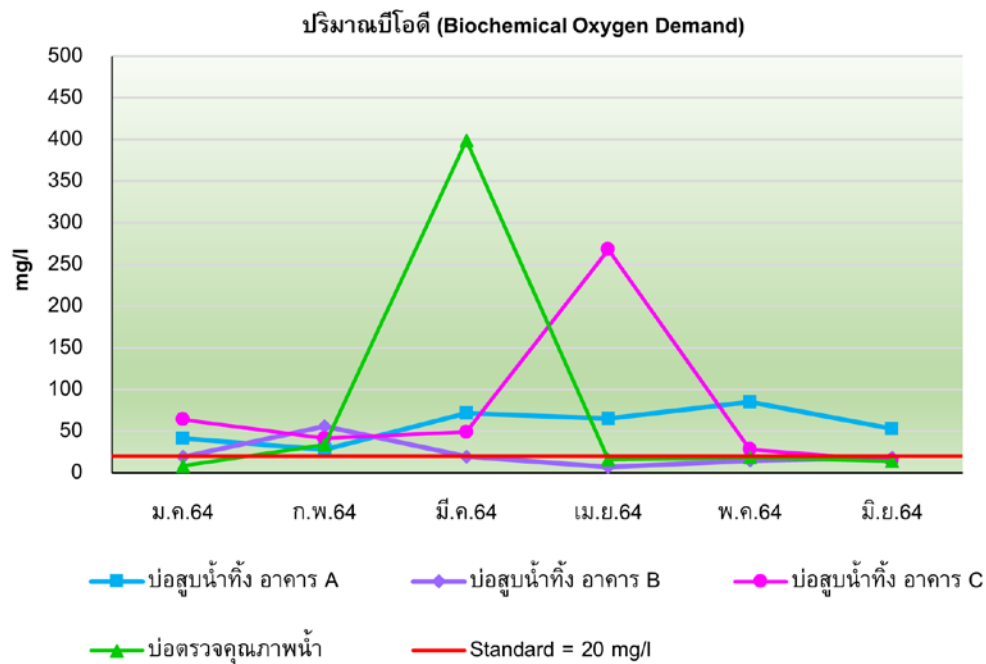
รูปที่ 3-10 กราฟเปรียบเทียบผลการตรวจวิเคราะห์ปริมาณบีโอดี (Biochemical Oxygen Demand)
ระหว่างเดือนมกราคม - มิถุนายน 2564

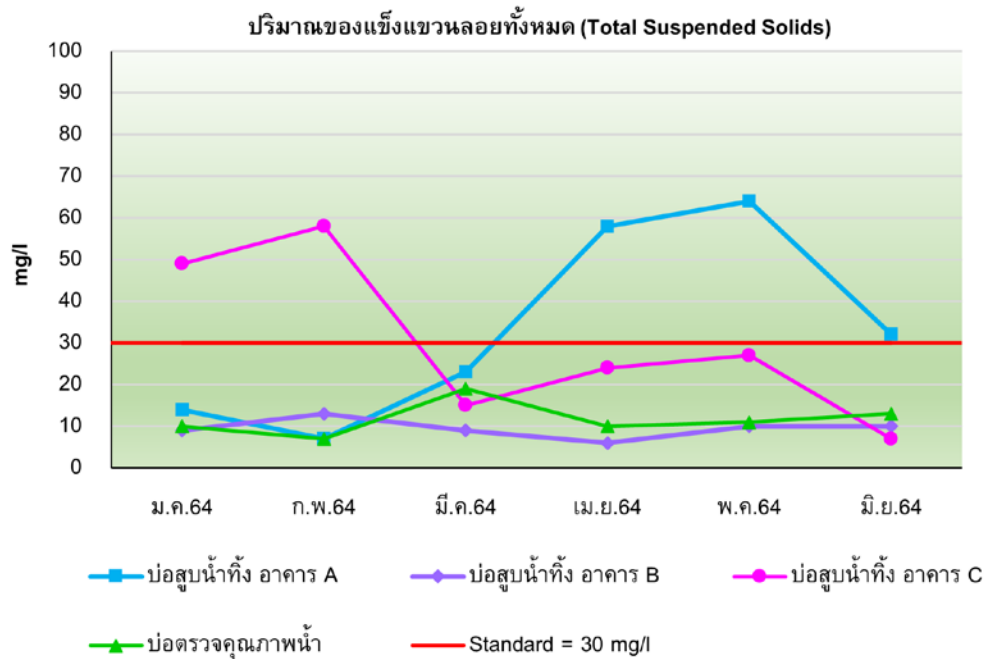
รูปที่ 3-11 กราฟเปรียบเทียบผลการตรวจวิเคราะห์ปริมาณสารแขวนลอยทั้งหมด (Total Suspended Solids)
ระหว่างเดือนมกราคม - มิถุนายน 2564

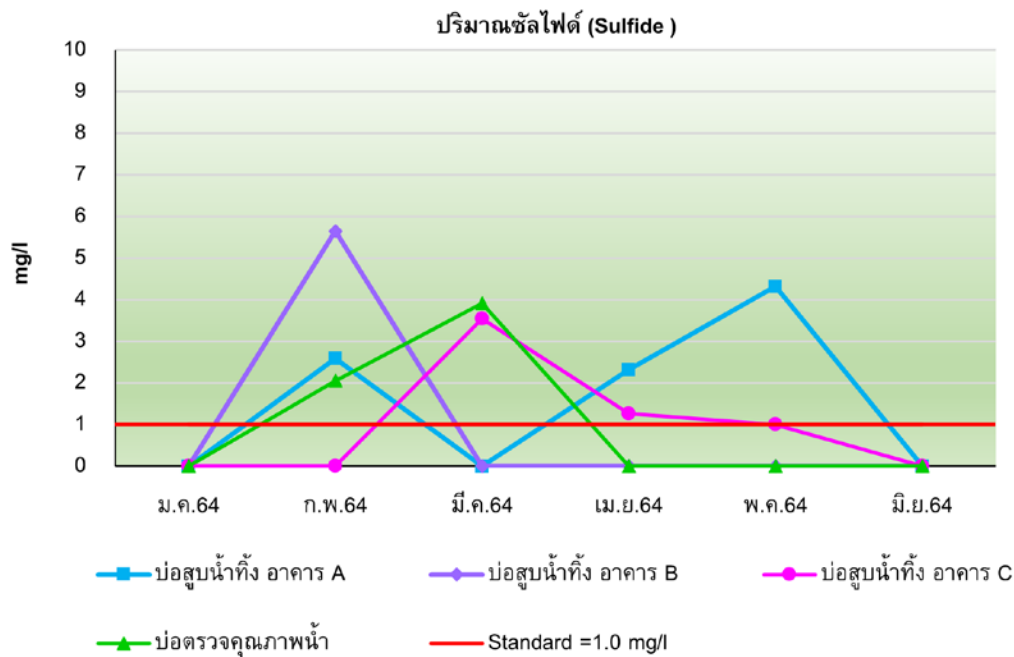
รูปที่ 3-12 กราฟเปรียบเทียบผลการตรวจวิเคราะห์ปริมาณซัลไฟด์ (Sulfide)
ระหว่างเดือนมกราคม - มิถุนายน 2564

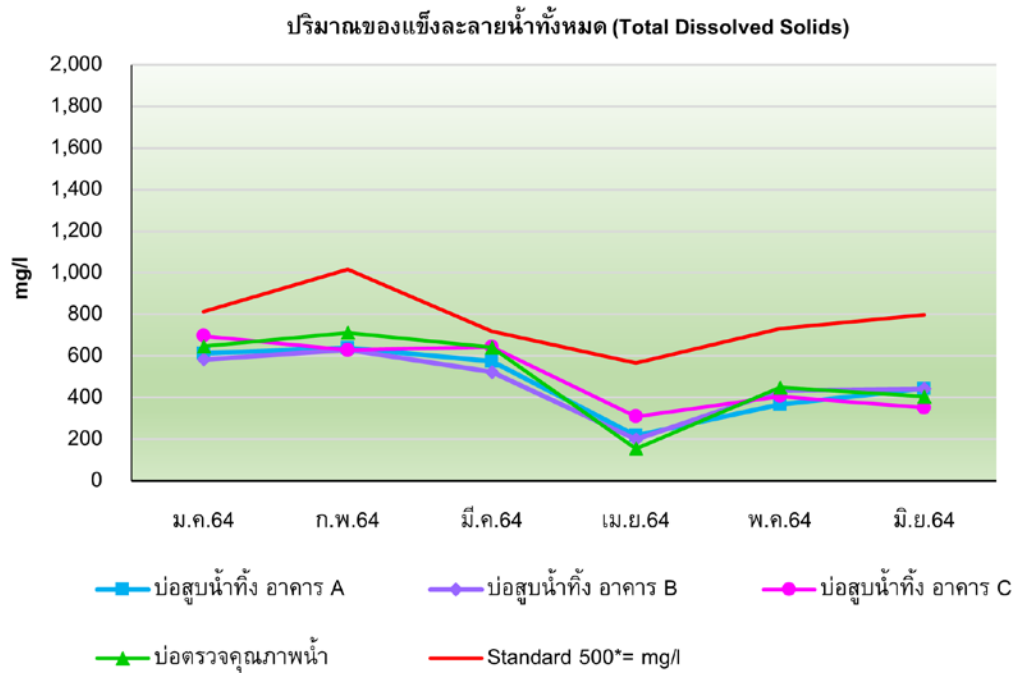
รูปที่ 3-13 กราฟเปรียบเทียบผลการตรวจวิเคราะห์ปริมาณสารที่ละลายน้ำทั้งหมด (Total Dissolved Solids) ระหว่างเดือนมกราคม - มิถุนายน 2564

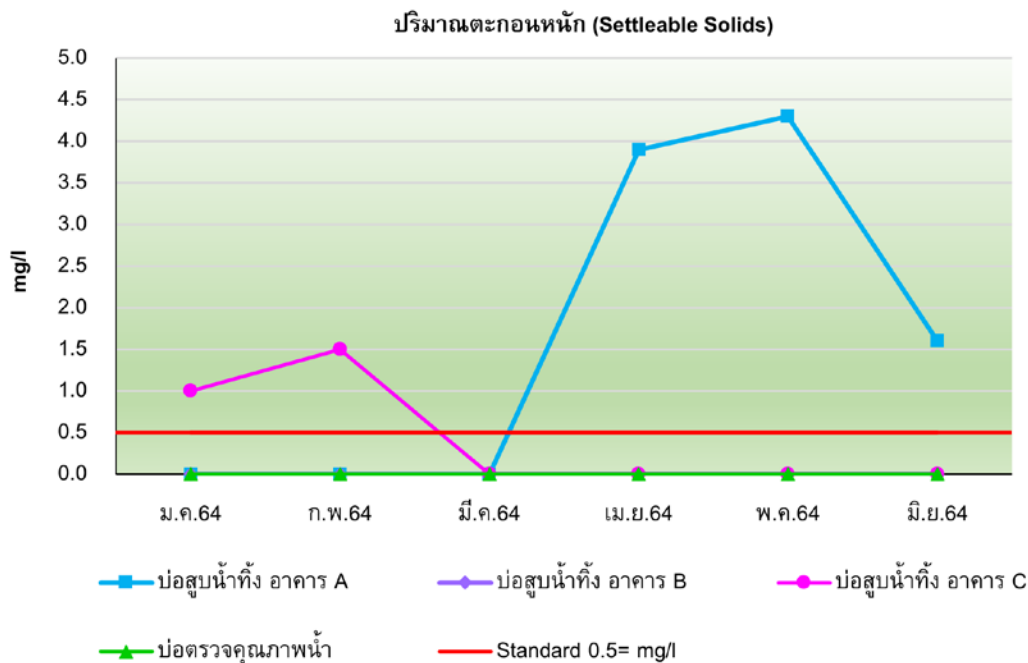
รูปที่ 3-14 กราฟเปรียบเทียบผลการตรวจวิเคราะห์ปริมาณตะกอนหนัก (Settleable Solids) ระหว่างเดือนมกราคม - มิถุนายน 2564

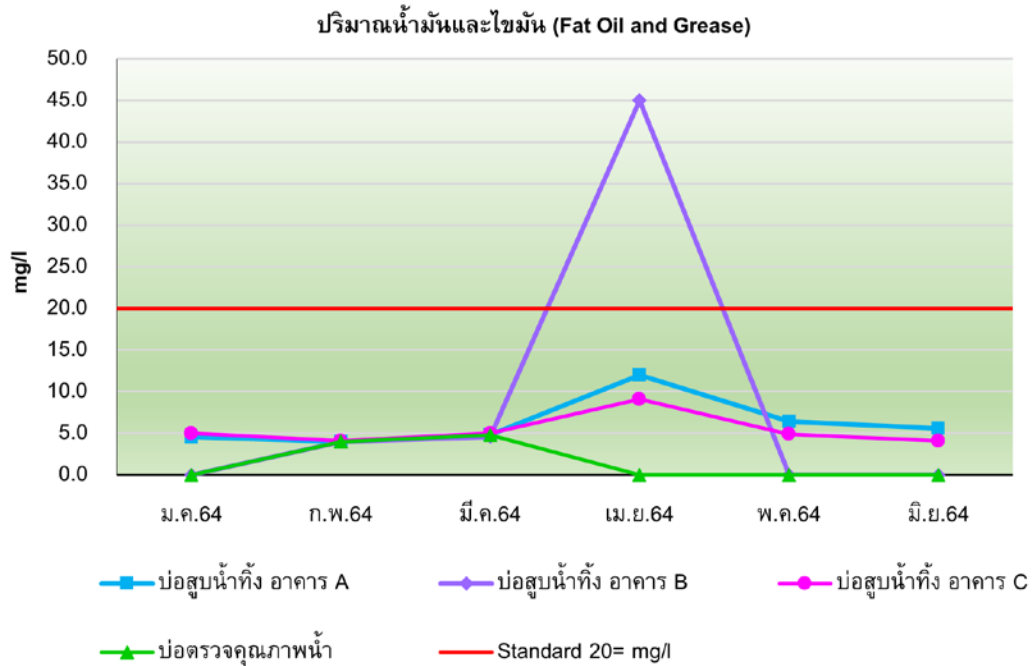
รูปที่ 3-15 กราฟเปรียบเทียบผลการตรวจวิเคราะห์ปริมาณน้ำมันและไขมัน (Fat Oil and Grease)
ระหว่างเดือนมกราคม - มิถุนายน 2564

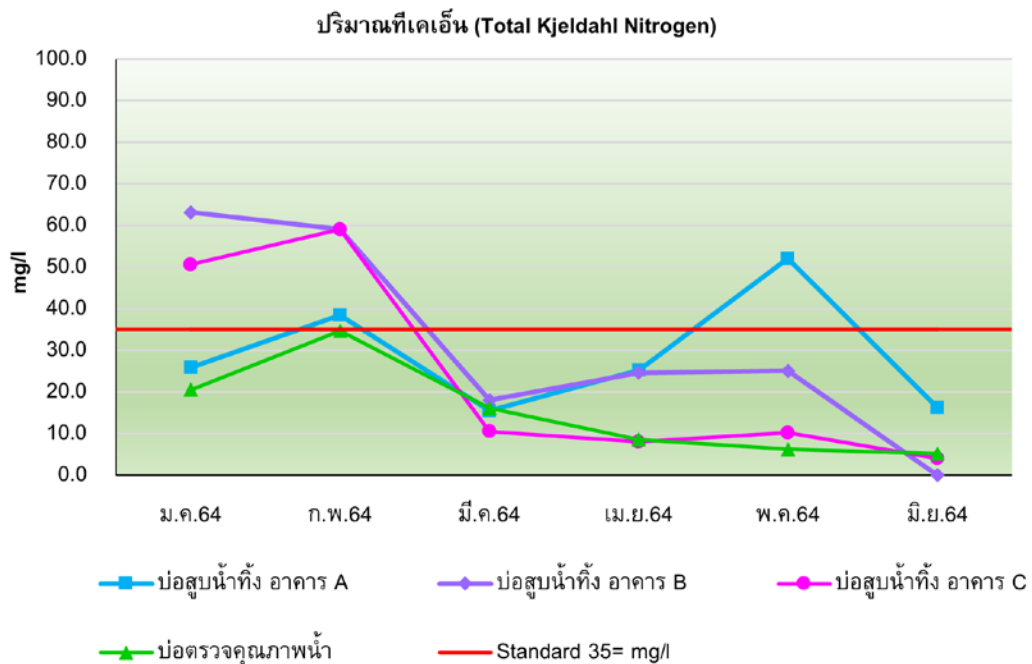
รูปที่ 3-16 กราฟเปรียบเทียบผลการตรวจวิเคราะห์ปริมาณที่เคเอ็น (Total Kjeldahl Nitrogen)
ระหว่างเดือนมกราคม - มิถุนายน 2564

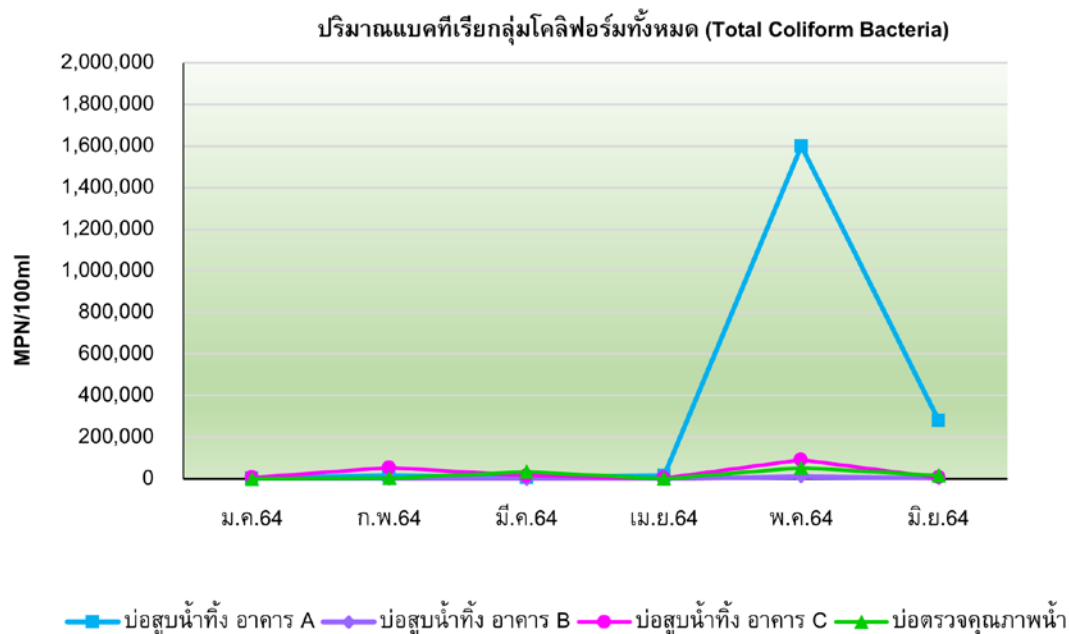
รูปที่ 3-17 กราฟเปรียบเทียบผลการตรวจวิเคราะห์ปริมาณแบคทีเรียกลุ่มโคลิฟอร์มทั้งหมด (Total Coliform Bacteria) ระหว่างเดือนมกราคม - มิถุนายน 2564

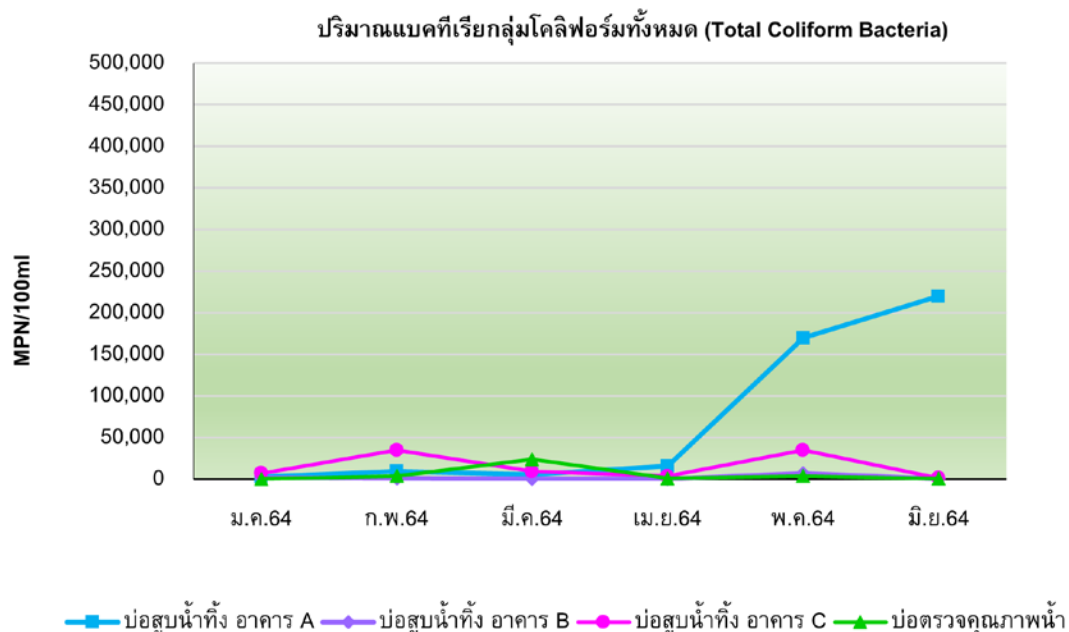
รูปที่ 3-18 กราฟเปรียบเทียบผลการตรวจวิเคราะห์ปริมาณแบคทีเรียกลุ่มฟีคอลโคลิฟอร์ม (Fecal Coliform Bacteria) ระหว่างเดือนมกราคม - มิถุนายน 2564

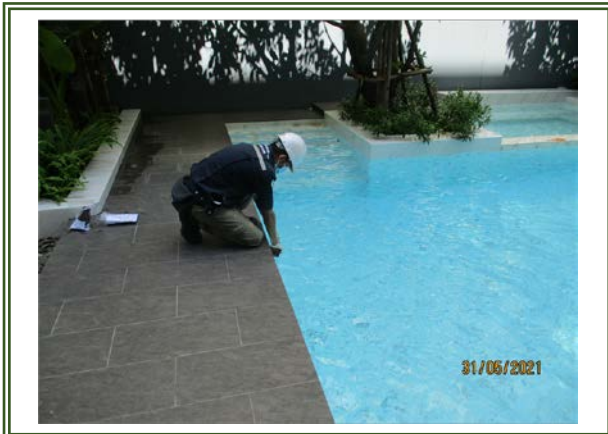
รูปที่ 3-19 คุณภาพน้ำสระว่ายน้ำ
บริเวณสระว่ายน้ำส่วนลึก

จากการเก็บตัวอย่างเพื่อตรวจวิเคราะห์คุณภาพน้ำสระว่ายน้ำ จำนวน 2 บริเวณ ได้แก่ บริเวณสระว่ายน้ำ ส่วนหลัก และบริเวณสระว่ายน้ำ ส่วนต้น ระหว่างเดือนมกราคม-มิถุนายน พ.ศ. 2563 โดยมีดัชนีที่ทำการตรวจวิเคราะห์ ได้แก่ ปริมาณแบคทีเรียกลุ่มโคลิฟอร์มทั้งหมด (Total Coliform Bacteria), *Escherichia coli*, *Staphylococcus aureus* และ *Pseudomonas aeruginosa* แสดงดังตารางที่ 3-4 และรูปที่ 3-19 ถึงรูปที่ 3-20 เมื่อเปรียบเทียบกับข้อบังคับกรุงเทพมหานคร ว่าด้วยหลักเกณฑ์การประกอบการค้าซึ่งเป็นที่ยังเกียจ หรืออาจเป็นอันตรายแก่สุขภาพประเภทการจัดตั้งสระว่ายน้ำ พ.ศ. 2530 และคำแนะนำของคณะกรรมการสาธารณสุข ฉบับที่ 1/2550 เรื่อง การควบคุมการประกอบกิจการสระว่ายน้ำ หรือกิจการอื่นๆ ในทำนองเดียวกัน พบว่า ดัชนีที่ทำการตรวจวิเคราะห์ส่วนใหญ่มีค่าเป็นไปตามที่มาตรฐานกำหนด มีเพียงปริมาณแบคทีเรียกลุ่มโคลิฟอร์มทั้งหมด (Total Coliform Bacteria) ในเดือนมกราคม 2564 ที่มีค่าไม่เป็นไปตามเกณฑ์มาตรฐานที่กำหนด แต่ทางโครงการได้มีการตรวจสอบ และแก้ไขปัญหาดังกล่าว จนทำให้ค่ากลับมาอยู่ในเกณฑ์มาตรฐานที่กำหนดในเดือนถัดมา

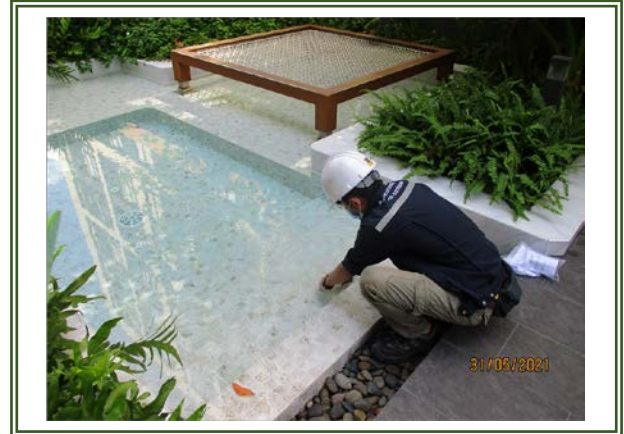
รูปที่ 3-20 คุณภาพน้ำสระว่ายน้ำ
บริเวณสระว่ายน้ำส่วนตื้น

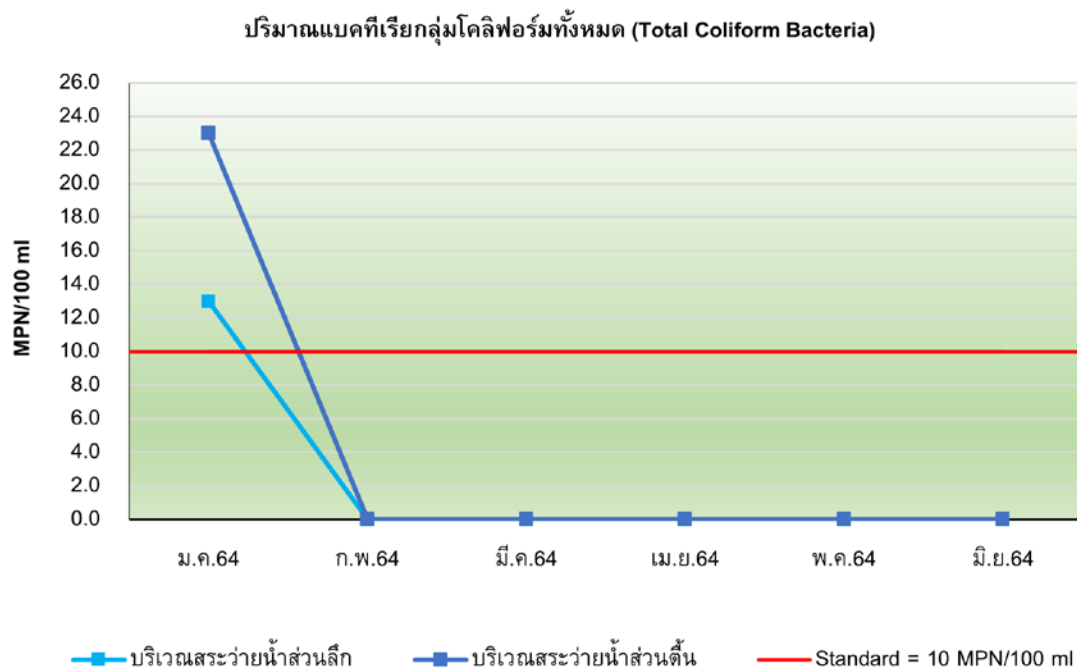
รูปที่ 3-21 กราฟเปรียบเทียบผลการตรวจวัดและวิเคราะห์ปริมาณ Total Coliform Bacteria
ระหว่างเดือนมกราคม – มิถุนายน พ.ศ.2564

เปรียบเทียบผลการตรวจวัดและวิเคราะห์คุณภาพน้ำสระว่ายน้ำ ตั้งแต่เดือนมกราคม– มิถุนายน พ.ศ.2564
แสดงดังรูปที่ 3-21 ถึงรูปที่ 3-24

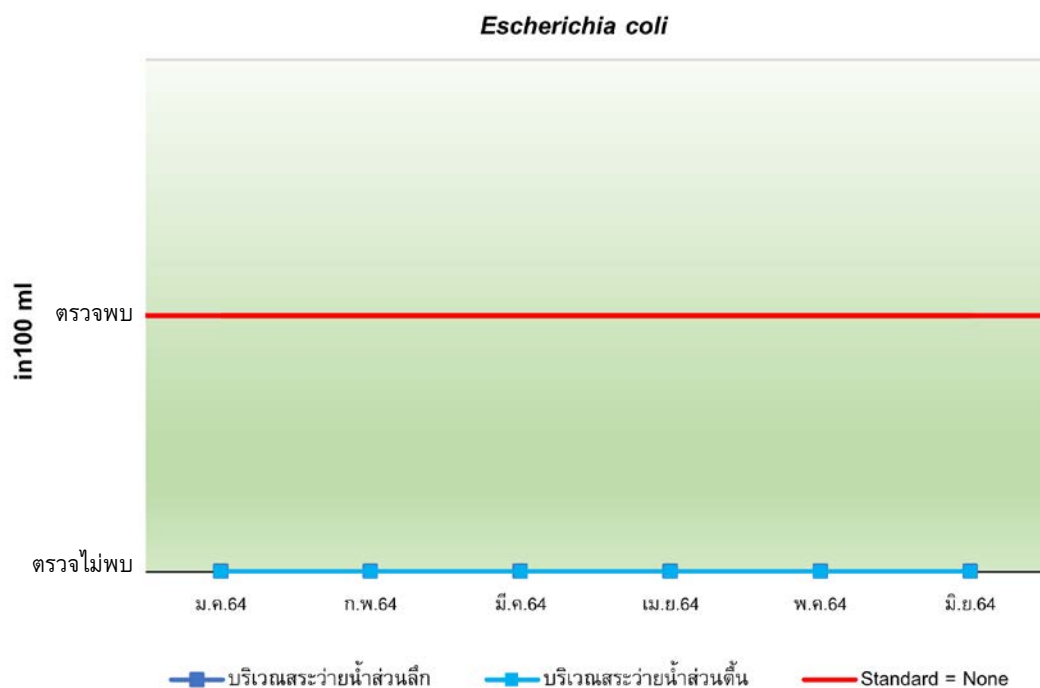
รูปที่ 3-22 กราฟเปรียบเทียบผลการตรวจวัดและวิเคราะห์ปริมาณ *Escherichia coli*
ระหว่างเดือนมกราคม – มิถุนายน พ.ศ.2564

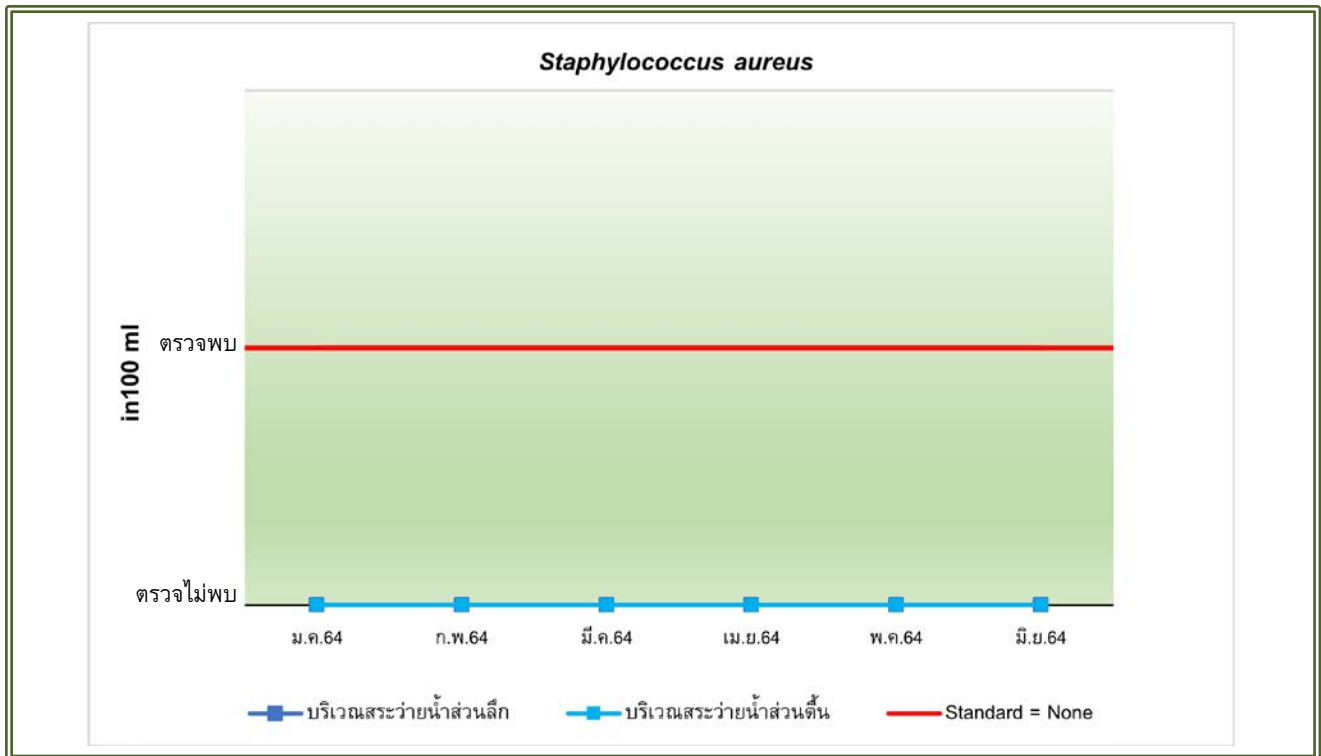
รูปที่ 3-23 กราฟเปรียบเทียบผลการตรวจวัดและวิเคราะห์ปริมาณ *Staphylococcus aureus*
ระหว่างเดือนมกราคม – มิถุนายน พ.ศ.2564

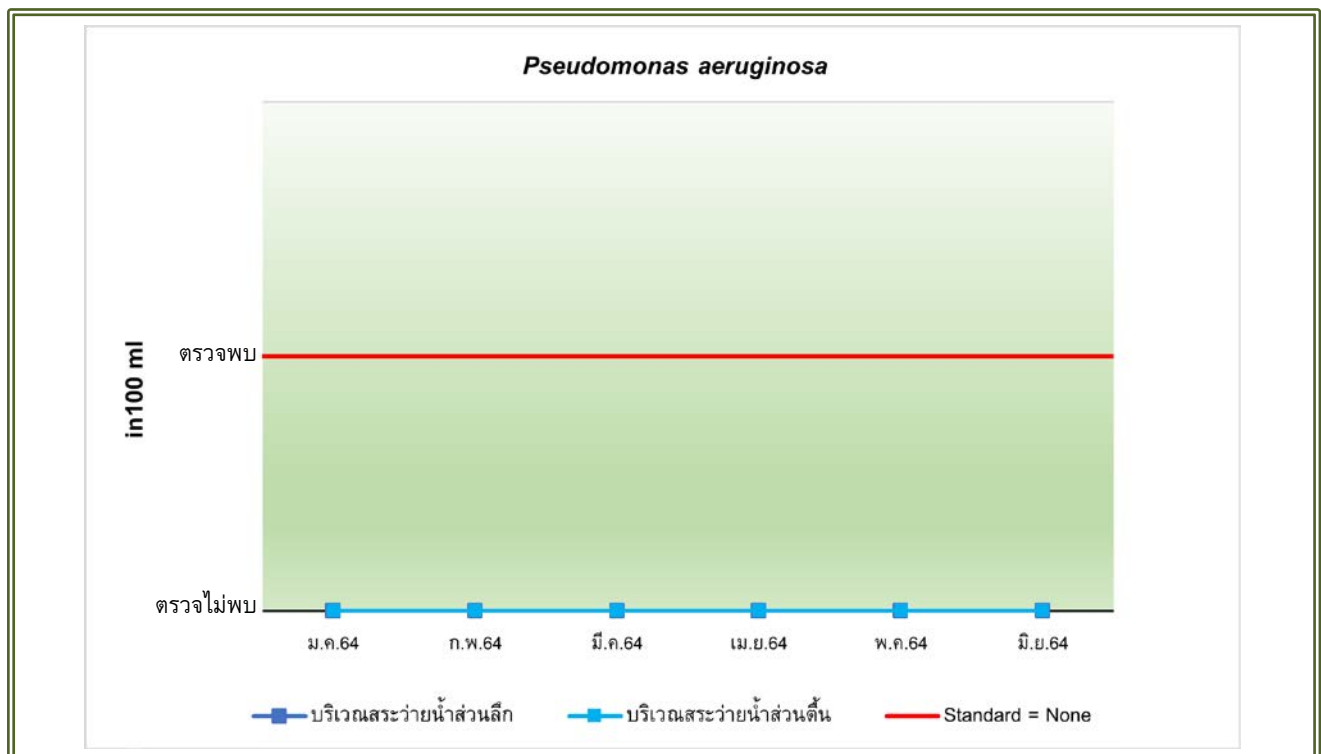
รูปที่ 3-24 กราฟเปรียบเทียบผลการตรวจวัดและวิเคราะห์ปริมาณ *Pseudomonas aeruginosa*
ระหว่างเดือนมกราคม – มิถุนายน พ.ศ.2564
