บทที่ 2

มาตรการป้องกันและแก้ไขผลกระทบสิ่งแวดล้อม และมาตรการติดตามตรวจสอบคุณภาพสิ่งแวดล้อม

ทางหุ้นส่วนจำกัด ชูติวรรณ ได้มอบหมายให้ บริษัท ไมน์ เอ็นจิเนียริง คอนซัลแตนท์ จำกัด ดำเนินการตรวจสอบผลการปฏิบัติตามมาตรการป้องกันและแก้ไขผลกระทบสิ่งแวดล้อม ตามผลการพิจารณารายงานการวิเคราะห์ผลกระทบสิ่งแวดล้อม โครงการเหมืองแร่หินอุตสาหกรรมชนิดหินปูน เพื่ออุตสาหกรรมก่อสร้าง ประทานบัตรที่ 33136/16406 ตั้งอยู่ที่ หมู่ที่ 3 ตำบลหินตก อำเภอร่อนพิบูลย์ จังหวัดนครศรีธรรมราช ตามหนังสือที่ ทส 1009.2/8251 ลงวันที่ 3 กรกฎาคม 2560 มีรายละเอียดผลการดำเนินงานดังตารางที่ 2-1 ถึงตารางที่ 2-4 และรูปที่ 2-1 ถึงรูปที่ 2-35

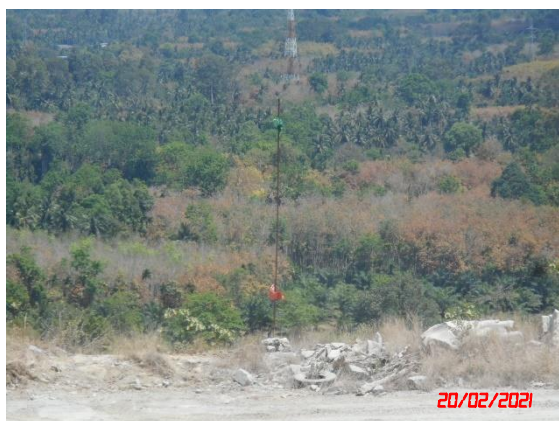
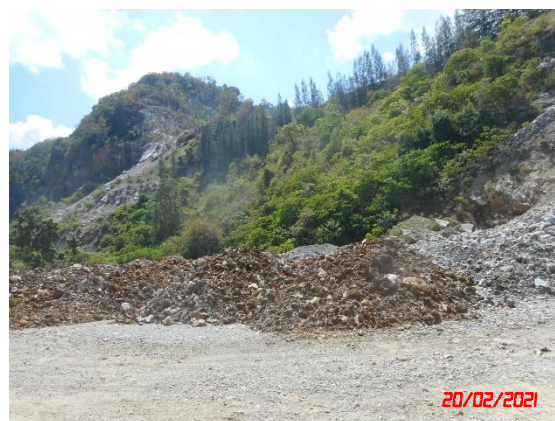
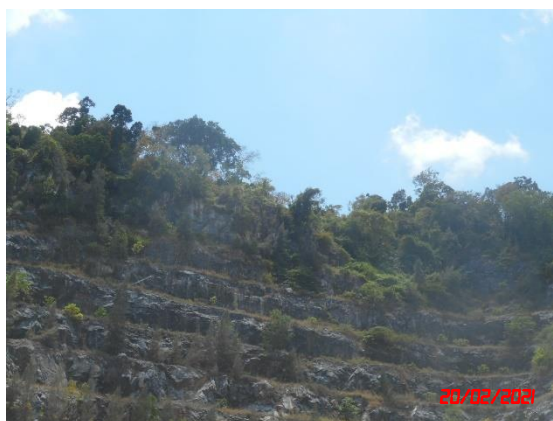
รูปที่ 2-3 แนวเวนไม่ทำเหมือง

พื้นที่ชุ่มไม้ด้านทิศใต้ระยะ 150 เมตร

พื้นที่แนวเวนไม่ทำเหมืองระยะ 10 เมตร รอบแนวเขต
ประทานบัตร

แนวเวนไม่ทำเหมืองตามความเห็นสำนักศิลปกร 14 นครศรีธรรมราช ทางทิศตะวันตกช่วงหลักหมุดที่ 6-10

2. ให้เว้นพื้นที่ไม่ทำเหมืองบริเวณพื้นที่ชุ่มน้ำทิศใต้ในระยะ 150 เมตร และเว้นแนวเขตไม่ทำเหมืองในระยะ 10 เมตร รอบพื้นที่คำขอประทานบัตร รวมทั้งเว้นพื้นที่การทำเหมืองตามความเห็นสำนักศิลปากรที่ 14 นครศรีธรรมราช ทางทิศตะวันตกช่วงหลักหมุดที่ 6-10 และให้จัดทำป้ายแสดงแนวเขตให้เห็นอย่างชัดเจนพร้อมทั้งให้ดูแลรักษาพันธุ์ไม้ที่มีอยู่เดิมให้มีการเจริญเติบโตที่ดี	<ul style="list-style-type: none"> การดำเนินการทำเหมืองของโครงการได้กำหนดแนวเว้นไม่ทำเหมืองบริเวณพื้นที่ชุ่มน้ำทิศใต้ระยะ 150 เมตร แนวเว้นไม่ทำเหมืองในระยะ 10 เมตร รอบพื้นที่ประทานบัตร และแนวเว้นพื้นที่ไม่ทำเหมืองตามความเห็นของสำนักศิลปากรที่ 14 นครศรีธรรมราชทางทิศตะวันตกช่วงหลักหมุดที่ 6-10 ดังรูปที่ 2-3 พร้อมทั้งดูแลรักษาพันธุ์ไม้ที่มีอยู่เดิมให้มีการเจริญเติบโตที่ดี 	-

1. นิเวศวิทยานบก		
1. กำหนดขอบเขตพื้นที่ที่ต้องใช้ในการดำเนินการทำเหมือง โดยการแสดงสัญลักษณ์หรือป้ายให้เห็นอย่างชัดเจน โดยเฉพาะพื้นที่แนวการทำเหมืองด้านทิศตะวันตกและทิศใต้ของโครงการ	<ul style="list-style-type: none"> ผู้ถือประทานบัตรได้กำหนดขอบเขตพื้นที่ใช้ในการดำเนินการทำเหมืองอย่างชัดเจน โดยกำหนดแนวแนวการทำเหมืองด้านทิศตะวันตกและทิศใต้ของโครงการอย่างชัดเจนดังรูปที่ 2-3 	-
