บทที่ 3

การปฏิบัติตามมาตรการป้องกัน และแก้ไขผลกระทบสิ่งแวดล้อม

3.1 มาตรการป้องกันการและแก้ไขผลกระทบสิ่งแวดล้อม

ตารางที่ 3-1 มาตรการป้องกันและแก้ไขผลกระทบสิ่งแวดล้อม ระยะดำเนินการและภายหลังเสร็จสิ้นการทำเหมือง

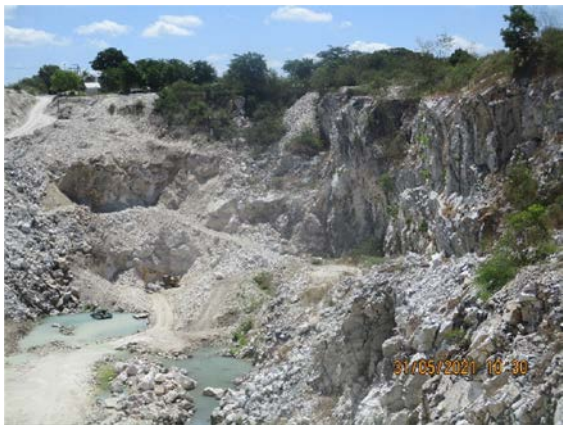
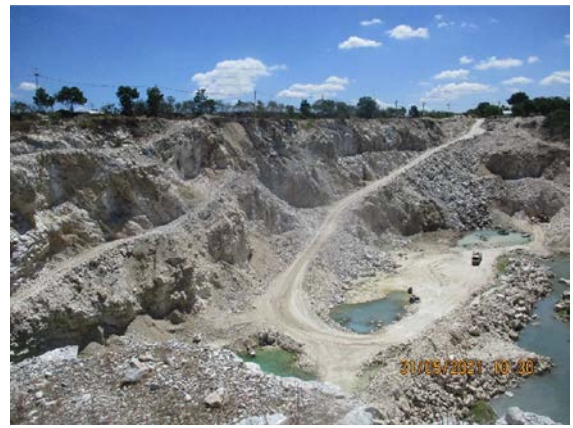
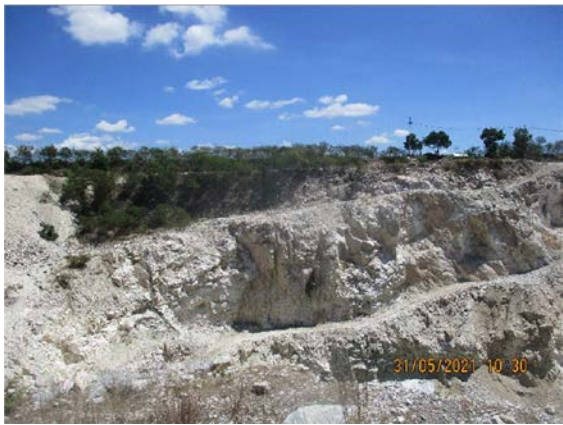
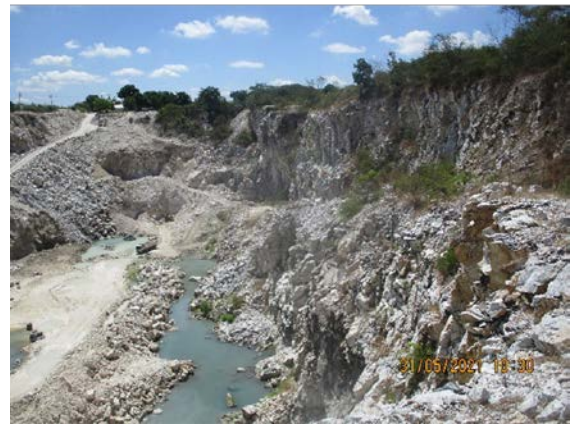
เงื่อนไขตามมาตรการ	ผลการปฏิบัติตามมาตรการ	หมายเหตุ
1. ทรัพยากรสิ่งแวดล้อมด้านกายภาพ 1. กำหนดให้ดำเนินโครงการตามขั้นตอนวิธีการทำเหมืองอย่างเคร่งครัด โดยวิธีเหมืองทาบในลักษณะการทำเหมืองแบบชันบันได ควบคุมความสูงชันบันได ประมาณ 5 เมตร ความกว้างมากกว่า 5 เมตร ขึ้นไป ความลาดเอียง โดยรวมเฉลี่ยไม่เกิน 55 องศา	- หน้าเหมืองปัจจุบันบางส่วนมีลักษณะเป็นชันบันได โดยมีความลาดเอียงเฉลี่ย 45 – 55 องศา และบางส่วนเป็นหน้าผาหรือขอบบ่อเหมืองที่มีความสูงชัน เนื่องจากเป็นขุมเหมืองเดิมที่ผ่านการทำเหมืองมาแล้ว ซึ่งจากการตรวจสอบของวิศวกรประจำเหมืองพบว่ายังมีสภาพที่ไม่ก่อให้เกิดการพังทลาย	รูปที่ 3-1 ถึง 3-4

2. การขยายหน้าเหมืองให้เริ่มจากขุมเหมืองเดิม โดยขุดเอาแร่ลงลึกในระดับ ที่กำหนดไว้คือ 70 เมตร ทั้งนี้ไม่มีการขยายขอบเขตพื้นที่ทำเหมืองเพิ่มจาก ปัจจุบัน	- โครงการได้เริ่มเปิดทำเหมืองจากบริเวณบ่อเหมืองเดิม และหน้าเหมืองปัจจุบันมีความลึกมากกว่า 50 เมตร จากระดับพื้นราบ แต่หน้าเหมืองยังคงมีสภาพที่ไม่ก่อให้เกิดการพังทลาย และไม่มีการขยายขอบเขตการทำเหมือง	รูปที่ 3-1 ถึง 3-4

รูปที่ 3-1 สภาพหน้าเหมืองปัจจุบัน

รูปที่ 3-2 สภาพหน้าเหมืองปัจจุบัน

รูปที่ 3-3 สภาพหน้าเหมืองปัจจุบัน

รูปที่ 3-4 สภาพหน้าเหมืองปัจจุบัน

7. คอยตรวจสอบความเสถียรของหน้าเหมืองทุกวันและตรวจสอบการพังทลายของพื้นที่ข้างเคียงไปพร้อมกัน โดยเฉพาะขยายหน้าเหมืองเข้าใกล้บ่อเหมืองของพื้นที่ใกล้เคียง รวมถึงถนนและพื้นที่เกษตรของราษฎรใกล้เคียง ถ้าพบต้องแก้ไขความเสียหายโดยปรับแต่งให้ปลอดภัย และชดเชยค่าเสียหายที่เป็นธรรมแก่เจ้าของที่ดินที่ได้รับผลกระทบทันที โดยมีคนกลาง เช่น ผู้ใหญ่บ้าน กำนัน เป็นพยานและให้ความเป็นธรรม	- มีการตรวจสอบเสถียรภาพของหน้าเหมืองอยู่เป็นประจำ โดยที่วิศวกร ประจำเหมือง ซึ่งหากพบว่าหน้าเหมืองบริเวณใดมีความเสี่ยงต่อการพังทลาย โครงการจะรีบดำเนินการแก้ไขโดยทันทีและพร้อมที่จะชดเชยค่าเสียหายที่เป็น ธรรมแก่เจ้าของที่ดินที่ได้รับผลกระทบทันที ส่วนถนนจะมีการตรวจสอบและซ่อมแซมเป็นประจำหากพบว่ามี การชำรุดจะดำเนินการแก้ไขทันที โดยโครงการหลีกเลี่ยงการใช้ถนนที่ประชาชนส่วนใหญ่ใช้สัญจรไปมาอยู่แล้ว	รูปที่ 3-1 ถึง 3-4 เอกสารแนบที่ 3

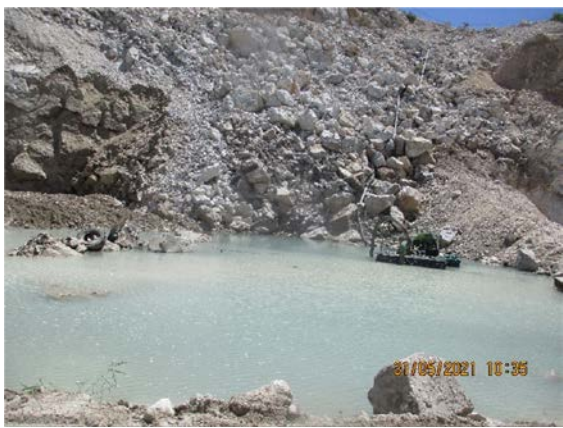
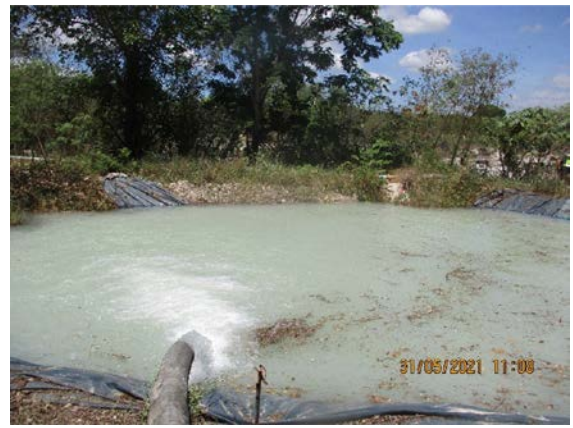
3. นำใบบ่อเก็บตะกอนที่รองรับน้ำฝนไหลบ่าหน้าดิน หากไม่จำเป็นไม่ต้องระบายน้ำออก แต่ให้เก็บไว้ใช้รดน้ำต้นไม้ภายในโครงการ และจัดพรมน้ำเพื่อป้องกันฝุ่นภายในโครงการและถนนส่งแร่ โดยเฉพาะช่วงถนนลูกรัง อนึ่ง หากจำเป็นต้องระบายออกให้กักเก็บไว้อย่างน้อย 2 ชั่วโมง ก่อนทำการสูบน้ำออกลงห้วยถ้ำเต่า	- ทางโครงการมีการกักเก็บน้ำไว้ในบ่อเก็บตะกอนที่อยู่ในบ่อขุมเหมืองและสูบน้ำพักยังบ่อดักตะกอนก่อนไปใช้รดพรมเส้นทางขนส่งแร่และใช้ภายใน บริเวณพื้นที่โครงการ	รูปที่ 3-5 ถึง 3-6

รูปที่ 3-5 น้ำในบ่อขุมเหมือง

รูปที่ 3-6 น้ำในบ่อดกตะกอน

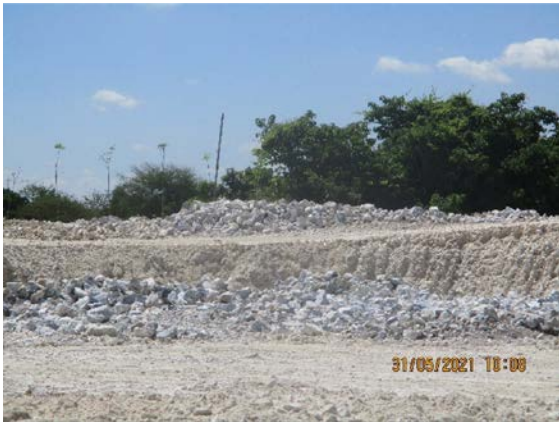
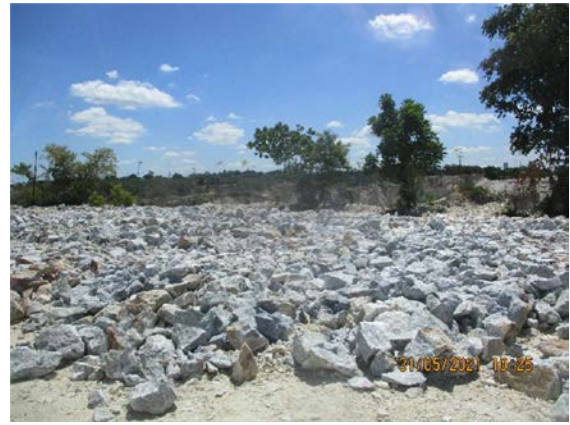
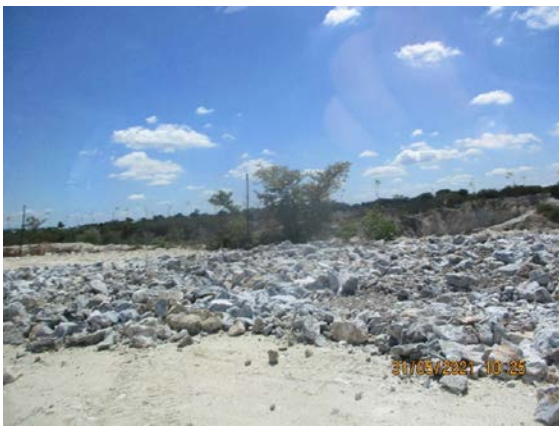
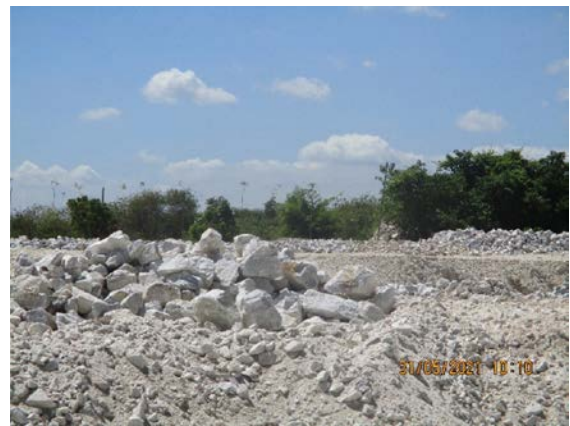
4. แร่ที่ผลิตได้ไม่ควรเก็บกองไว้เกิน 1 สัปดาห์ เพื่อให้ที่เก็บกองสามารถรองรับแร่ที่ผลิตได้จากหน้าเหมืองอย่างสัมพันธ์กัน	- ปัจจุบันแร่ที่ผลิตได้จากหน้าเหมือง โครงการได้นำไปเก็บกองไว้บริเวณพื้นที่เก็บกองแร่ภายนอกเขตประทานบัตรด้านทิศใต้ ซึ่งทางโครงการจะมีการนำแร่ไปใช้ทุกวัน ทำให้มีพื้นที่เพียงพอสำหรับการจัดเก็บแร่	รูปที่ 3-7 ถึง 3-10

รูปที่ 3-7 พื้นที่เก็บกองแร่

รูปที่ 3-8 พื้นที่เก็บกองแร่

รูปที่ 3-9 พื้นที่เก็บกองแร่

รูปที่ 3-10 พื้นที่เก็บกองแร่

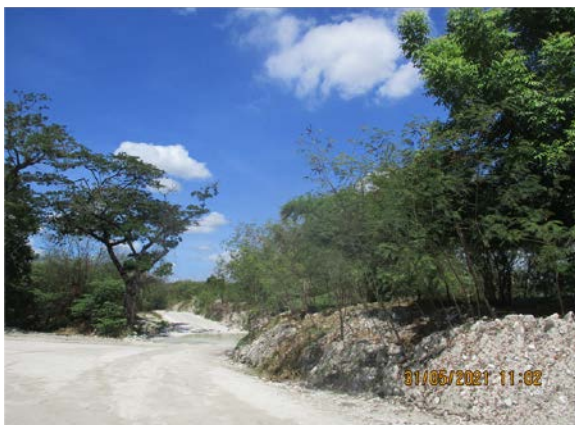
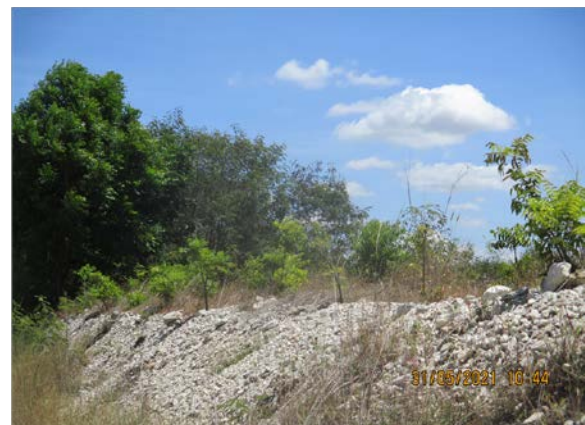
5. ให้นำเปลือกดิน เศษหินที่เกิดขึ้นจากการเปิดขยายหน้าเหมืองมาใช้เป็น การทำคันทำนบรอบขุมเหมืองอีกชั้นหนึ่งถัดจากแนวปลูกหญ้าแฝกรอบ ขุม เหมือง สำหรับเศษดินเศษหินที่เหลือจากการสร้างแนวคันทำนบให้ นำไปใช้ ปรับถนนภายในเหมือง และซ่อมแซมแนวคันทำนบก่อนเป็น ลำดับแรก ส่วนที่ เหลือจึงให้นำไปถมกลับขุมเหมือง โดยเน้นให้ถมกลับ บริเวณด้านตะวันออกที่ ติดห้วยถ้ำเต่าเป็นหลัก	- เปลือกดินและเศษหินที่เกิดขึ้นจากการทำเหมืองมีปริมาณน้อยมาก ซึ่งทางโครงการได้นำ กลับมาถมปรับพื้นที่บริเวณขุมเหมือง ปรับปรุงคันทำนบ และปรับปรุงเส้นทางขนส่งแร่ ทั้งหมด	รูปที่ 3-11 ถึง 3-17

รูปที่ 3-11 เปลือกดินและเศษดินนำกลับมาถมปรับพื้นที่
บริเวณบ่อขุดเหมือง

รูปที่ 3-12 เปลือกดินและเศษดินนำกลับมาถมปรับพื้นที่
บริเวณบ่อขุดเหมือง

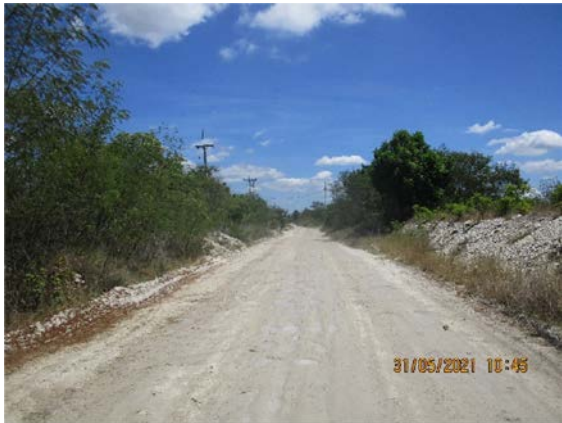
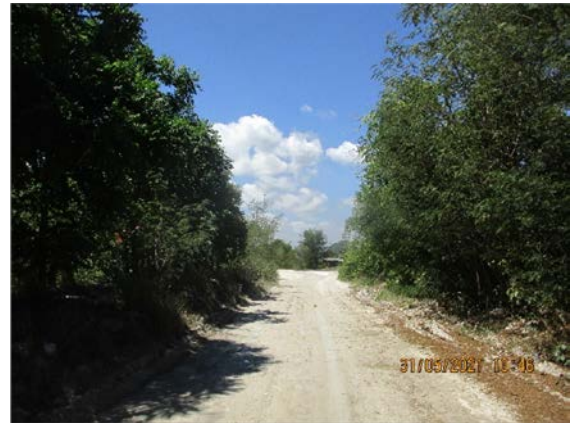
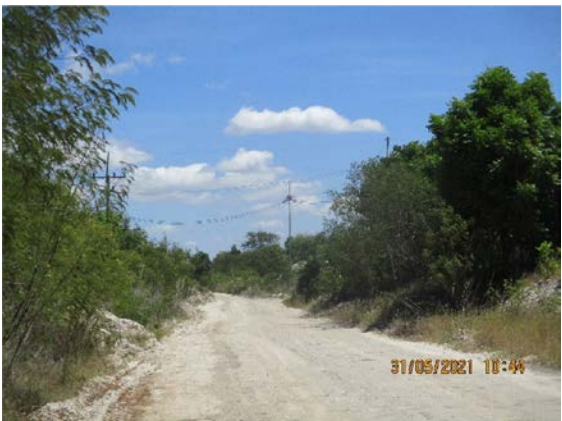
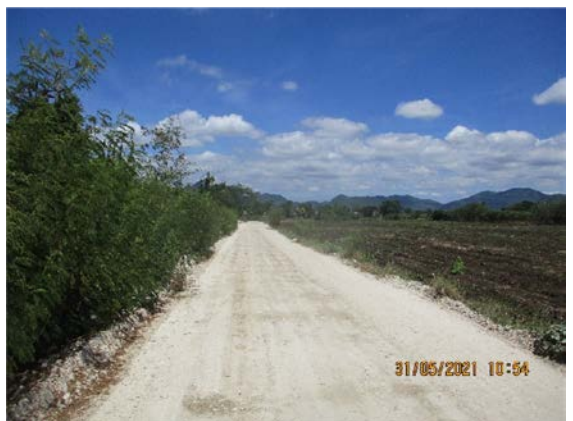
4. ทำการปรับปรุงหรือซ่อมแซมถนนส่วนที่ใช้ร่วมกับชุมชนให้อยู่ในสภาพดีอยู่เสมอ โดยอาจอยู่ในรูปแบบให้การสนับสนุนในด้านวัสดุหรืองบประมาณ โดยประสานกับหน่วยงานที่รับผิดชอบ	- โดยที่ผ่านมาทางโครงการมีการใช้ถนนร่วมกับชุมชน และได้ดูแลรักษาสภาพถนนพร้อมกับมีการซ่อมแซมถนนอยู่เป็นประจำ แต่ในช่วงปี 2564 ได้มีการเปลี่ยนแปลงเส้นทางขนส่งแร่ ไปใช้เส้นทางที่ไม่ได้ผ่านชุมชนและเป็นเส้นทางที่ประชาชนไม่ใช้	รูปที่ 3-13 ถึง 3-16

รูปที่ 3-13 เส้นทางขนส่งแร่

รูปที่ 3-14 เส้นทางขนส่งแร่

รูปที่ 3-15 เส้นทางขนส่งแร่

รูปที่ 3-16 เส้นทางขนส่งแร่

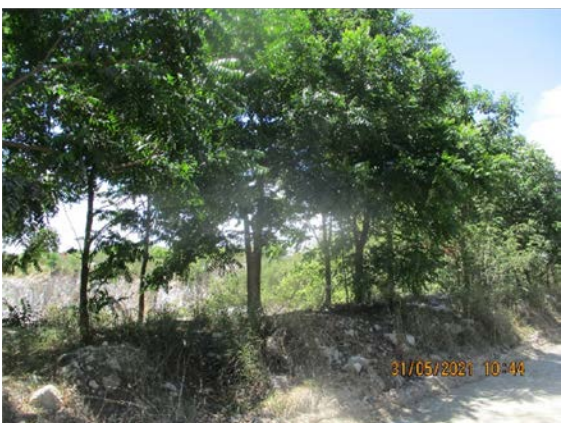
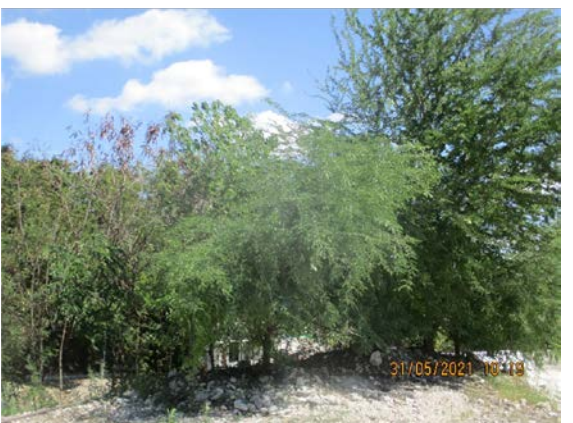
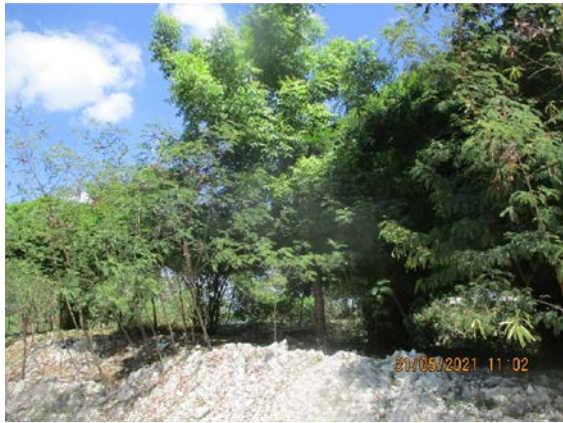
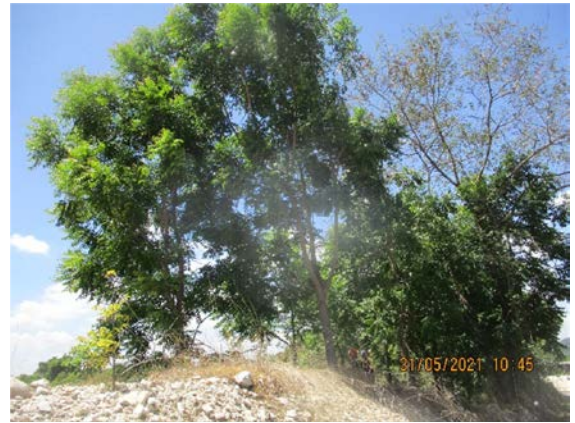
เงื่อนไขตามมาตรการ	ผลการปฏิบัติตามมาตรการ	หมายเหตุ
6. แนวคันทำนบนี้กำหนดให้ฐานกว้างประมาณ 4 เมตร สันกว้างประมาณ 1.5 เมตร สูงประมาณ 2 เมตร พร้อมปลูกหญ้าแฝกคลุมดินและปลูกไม้ยืนต้นโตเร็ว พวกสะเดา บนแนวสันของคันทำนบระยะห่าง 2 เมตร อย่างน้อย 1 แถว	- มีการสร้างคันทำนบดินตามเงื่อนไขที่กำหนด โดยมีความกว้างที่ฐานประมาณ 4 เมตร สันกว้างประมาณ 1.5 เมตร และสูง 2 เมตร ซึ่งขอบทางทิศตะวันตกจะ ปลูกต้นกระถิน และในทิศอื่นๆ จะปลูกต้นกระถิน สะเดา และมะฮอกกานี ซึ่งเป็นไม้โตเร็วบนแนวสันของคันทำนบด้วย	รูปที่ 3-17 ถึง 3-20

รูปที่ 3-17 คั่นทำนบและต้นไม้โตเร็ว

รูปที่ 3-18 ปกคลุมต้นไม้โตเร็ว

รูปที่ 3-19 ปลูกต้นไม้โตเร็ว

รูปที่ 3-20 ปลูกต้นไม้โตเร็ว

2. ให้ผู้ประกอบการหรือผู้ที่มีหน้าที่รับผิดชอบโดยตรงทำการติดตามตรวจสอบพืชพรรณไม้ที่ปลูกไว้ในกรณีต้นไม้ตายให้ปลูกทดแทนทันที	- โครงการได้มีการตรวจสอบสภาพพรรณไม้ที่ได้ดำเนินการปลูกไว้เป็นประจำ โดยเฉพาะ สะเดา มะฮอกกานี และกระถิน บริเวณคันทำนบพร้อมทั้งมีการปลูกเสริมในบริเวณที่พบว่าต้นไม้ตาย และมีต้นไม้ที่กำลังเพาะเตรียมนำไปปลูกเพิ่มด้วย	รูปที่ 3-17 ถึง 3-20 และ รูปที่ 3-35

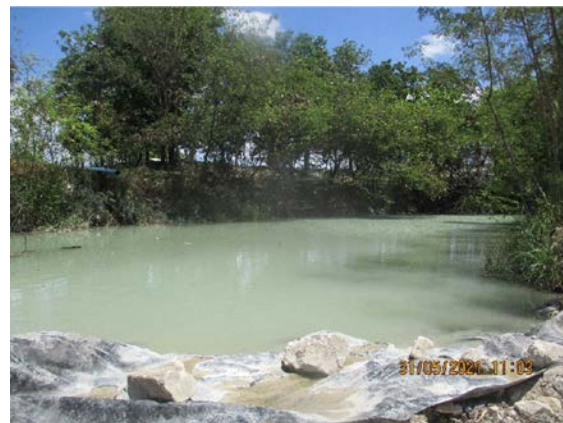
รูปที่ 3-21 ลำห้วยถ้ำเต่าด้านทิศตะวันออก

8. จัดทำท่อดูดบริเวณช่องเส้นทางขนส่งแร่ที่ตัดผ่านห้วยถ้ำเต่าให้สัมพันธ์กับความกว้างและความลึกของลำห้วย และหากท่อดูดชำรุดเสียหายต้องเปลี่ยนใหม่ทันที	- ทางโครงการมีการจัดทำท่อดูดข้ามลำห้วยถ้ำเต่าด้านทิศตะวันออก แต่ปัจจุบันพบว่าระดับน้ำในห้วยถ้ำเต่าสูงขึ้น จึงทำให้มองไม่เห็นท่อดูด	รูปที่ 3-21

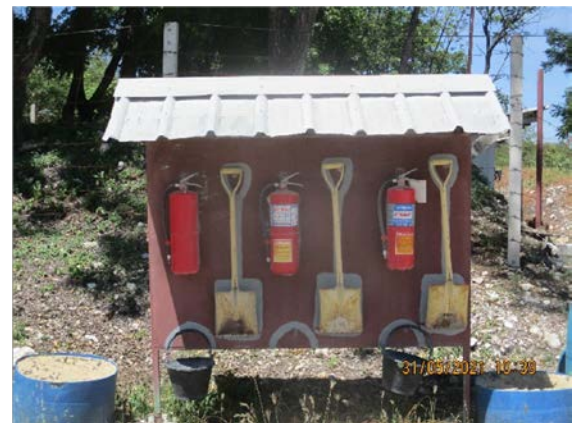
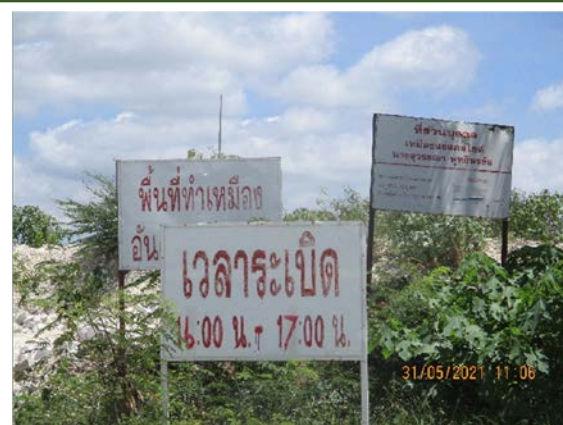
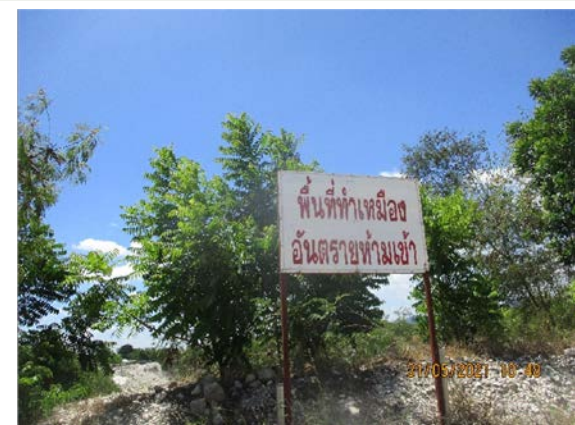
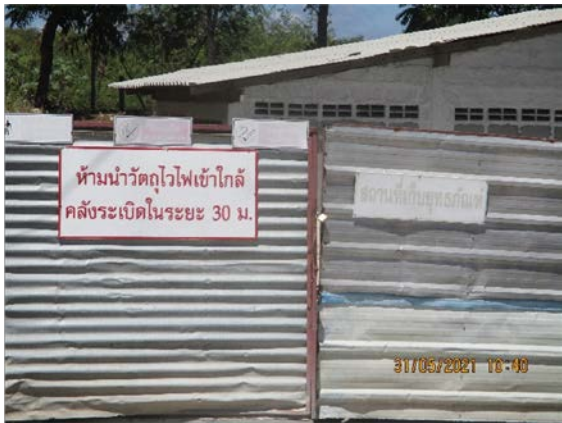
10. การใช้วัตถุระเบิดกำหนดต้องมีวิศวกรควบคุมการทำเหมืองอยู่ประจำโครงการเป็นผู้วางแผนปฏิบัติงานควบคุมและติดตามตรวจสอบการเจาะและการใช้วัตถุระเบิดทุกครั้งโดย	- ในการเจาะระเบิดและการระเบิด จะมีวิศวกรที่ได้รับใบประกอบวิชาชีพ วิศวกรรมควบคุม (ใบ ก.ว.) เป็นผู้ควบคุมการระเบิดทุกครั้ง - มีการติดตั้งป้ายเตือน “เขตพื้นที่ทำเหมืองอันตรายห้ามเข้า” - มีการติดตั้งป้ายแสดงเวลาการระเบิด และจะทำการระเบิดวันละ 1 ครั้ง ในช่วง กลางวันโดยใช้ปริมาณวัตถุระเบิดไม่เกิน 12 กิโลกรัม/จังหวะถ่วง และมี สัญญาณเตือนก่อนและหลังการระเบิดทุกครั้ง	รูปที่ 3-22 ถึง 3-25 เอกสารแนบที่ 3 และ 4

รูปที่ 3-22 พื้นที่เก็บอุปกรณ์รองรับเหตุฉุกเฉิน

รูปที่ 3-23 บ้ายบอกเวลาการระเบิด

รูปที่ 3-24 ป้ายเตือนเขตพื้นที่การทำเหมือง

รูปที่ 3-25 พื้นที่เก็บวัตถุระเบิด

เงื่อนไขตามมาตรการ	ผลการปฏิบัติตามมาตรการ	หมายเหตุ
10.2) ให้ทำการระเบิดไม่เกินวันละ 1 ครั้ง และเป็นเวลาเดียวกันทุกวัน ประมาณช่วงเวลา 16.00 - 17.00 น. ทั้งนี้ ก่อนและหลังทำการระเบิดควรมี สัญญาณเตือนทุกครั้ง	- กำหนดให้มีระยะเวลาการระเบิดช่วง 16.00 - 17.00 น. เป็นประจำทุกวัน - ปัจจุบันการทำเหมืองยังอยู่ในขอบเขตที่กำหนดซึ่งห่างจากลำน้ำห้วยถ้ำเต่า มากกว่า 120 เมตร	รูปที่ 3-22 ถึง 3-25 เอกสารแนบที่ 3 และ 4

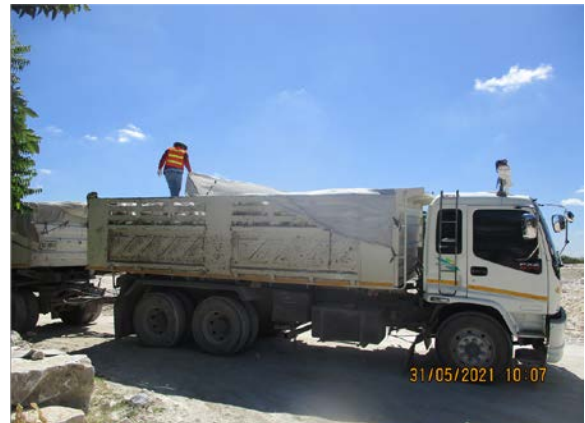
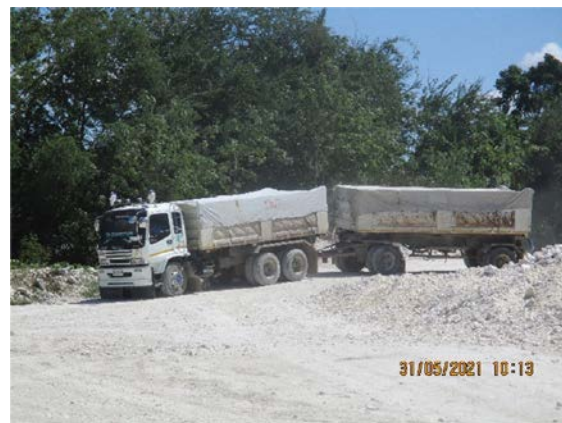
2. จัดหาวัสดุปิดคลุมท้ายรถที่ใช้ในการขนส่งแร่ให้เรียบร้อย เพื่อป้องกันการร่วงหล่นของแร่และการฟุ้งกระจายของฝุ่นบนท้องถนน	- มีการปิดคลุมกระบะบรรทุกแร่ทุกครั้งที่ขนส่งออกจากพื้นที่เหมืองแร่	รูปที่ 3-26 ถึง 3-27

รูปที่ 3-26 การปิดคลุมกระบะรถบรรทุกแร่

รูปที่ 3-27 การปิดคลุมกระบะรถบรรทุกแร่

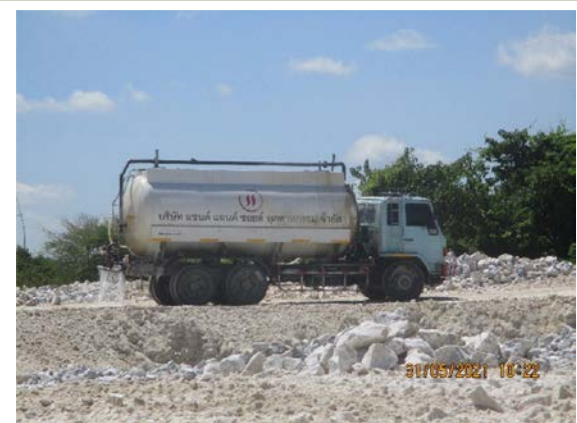
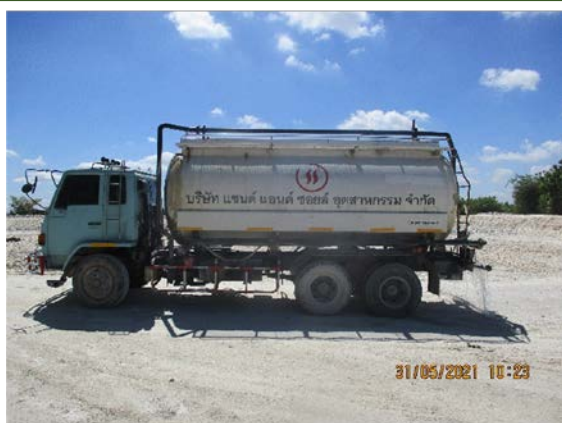
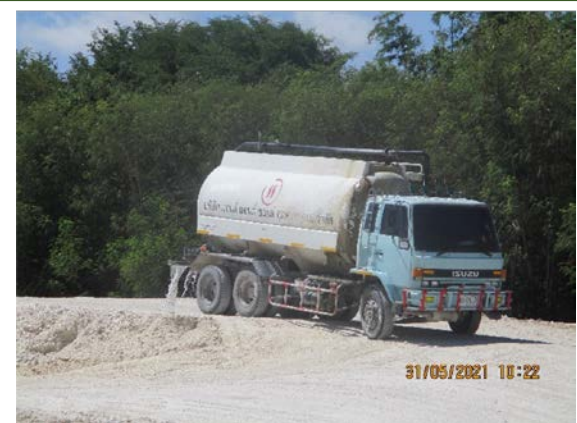
เงื่อนไขตามมาตรการ	ผลการปฏิบัติตามมาตรการ	หมายเหตุ
3. ให้ทำการฉีดพรมน้ำบริเวณหน้าเหมือง และเส้นทางขนส่งแร่ โดยเฉพาะเส้นทางขนส่งแร่ที่เป็นถนนลูกรัง โดยให้ฉีดพรมน้ำอย่างน้อยวันละ 2 ครั้ง คือ ช่วงเช้าและช่วงบ่าย โดยให้ใช้น้ำจากบ่อดักตะกอนในกันขุมเหมือนเก่าภายในพื้นที่โครงการ ทั้งนี้ให้พิจารณาจากสภาพภูมิอากาศ ฤดูกาล และ ปริมาณรถบรรทุกที่สัญจรไปมาด้วย	- ทางโครงการจะมีการสูบน้ำมาจากบ่อดักตะกอนหรือแหล่งน้ำตามธรรมชาติ และใช้รถบรรทุกน้ำฉีดพรมน้ำบนเส้นทางขนส่งแร่ช่วงที่เป็นถนนลูกรังอยู่เป็นประจำมากกว่า 2 ครั้งต่อวัน	รูปที่ 3-28 ถึง 3-30

รูปที่ 3-28 การฉีดพรมน้ำบนถนนในเส้นทางขนแร่

รูปที่ 3-29 การฉีดพรมน้ำบนถนนในเส้นทางขนแร่

รูปที่ 3-30 การฉีดพรมน้ำบนถนนในเส้นทางขนแร่

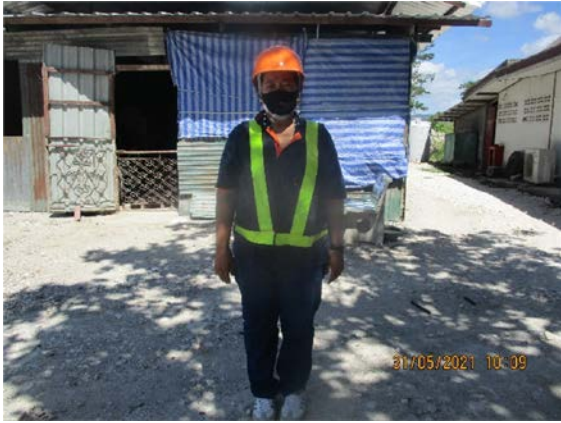
เงื่อนไขตามมาตรการ	ผลการปฏิบัติตามมาตรการ	หมายเหตุ
2. จัดฝึกอบรมพนักงานและคนงานให้รู้จักการใช้เครื่องจักรและอุปกรณ์อย่าง ถูกวิธีในการทำเหมือง	- ได้มีการแนะนำพนักงานเกี่ยวกับการใช้เครื่องจักร/อุปกรณ์ในการทำเหมืองอยู่เป็นประจำ รวมถึงจัดอุปกรณ์ป้องกันอันตรายส่วนบุคคลให้สวมใส่ด้วย	รูปที่ 3-31
3. จัดให้มีการตรวจสอบสุขภาพอนามัยของคนงานทุกคนพร้อมทั้งบริการค่ารักษาพยาบาล	- โครงการได้มีการตรวจสอบสุขภาพพนักงานเป็นประจำทุกปี (ปีละ 1 ครั้ง) โดยกำหนดแผนการตรวจสอบสุขภาพพนักงานในช่วง เดือนกรกฎาคม - ธันวาคม 2564 แต่ด้วยสถานการณ์โรคโควิด-19 ในปัจจุบันจึงอาจมีการเปลี่ยนแปลง	-
4. สวัสดิการด้านที่พักอาศัย, น้ำดื่ม-น้ำใช้, สุขา การกำจัดขยะ ต้องถูกสุขลักษณะ	- โครงการจัดหาน้ำดื่ม น้ำใช้ และสุขาอย่างเพียงพอ ส่วนที่พักไม่ได้จัดไว้เนื่องจากพนักงานส่วนใหญ่เป็นคนในชุมชนใกล้เคียงที่มีบ้านพักเป็นของตนเองอยู่แล้ว	รูปที่ 3-32 ถึง 3-34

รูปที่ 3-31 พนักงานสวมใส่อุปกรณ์ป้องกันอันตรายส่วนบุคคล

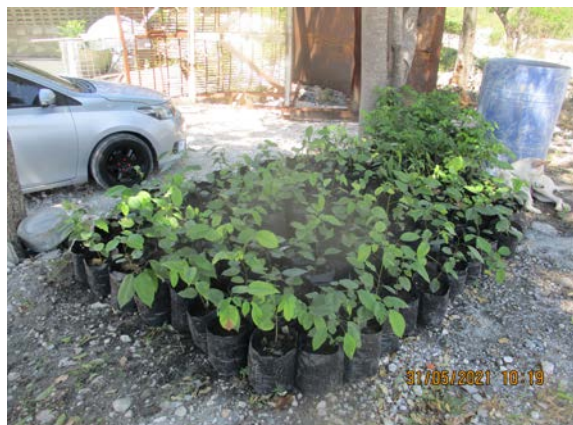
รูปที่ 3-35 ต้นไม้ที่กำลังเพาะเตรียมไปปลูกเพิ่ม
