บทที่ 2 ผลการดำเนินการตามมาตรการป้องกัน

2.1 การปฏิบัติตามเงื่อนไขสิ่งแวดล้อม

จากกิจกรรมการทำเหมืองตามโครงการทำเหมืองชนิดแร่หินอุตสาหกรรมชนิดหินปูน อุตสาหกรรมการก่อสร้าง ประทานบัตรที่ 32154/16350 ของบริษัท ส.เต็งไทรรัตน์ (น่าน) จำกัด ตั้งอยู่ที่ หมู่ที่ 2 ตำบลผาสิงห์ อำเภอเมืองน่าน จังหวัดน่าน ก่อให้เกิดการเปลี่ยนแปลงของ สภาพแวดล้อม ทั้งในด้านของสภาพภูมิประเทศ ภูมิอากาศ ซึ่งยังผลทำให้เกิดผลกระทบต่อ สิ่งแวดล้อมดังนั้นจึงจำเป็นต้องมีมาตรการป้องกันและแก้ไขผลกระทบสิ่งแวดล้อมเพื่อเป็นตัวกำหนด แนวทางการปฏิบัติเพื่อให้ผู้ประกอบการมีจิตสำนึกในการดูแล รักษา ป้องกันและแก้ไขปัญหา สิ่งแวดล้อมที่อาจจะเกิดขึ้นในอนาคต โดยมีรายละเอียด และผลการติดตามและตรวจสอบมาตรการ ป้องกันและแก้ไขผลกระทบสิ่งแวดล้อม โดยมีรายละเอียด แสดงไว้ในตารางที่ 2-1 และ 2-2

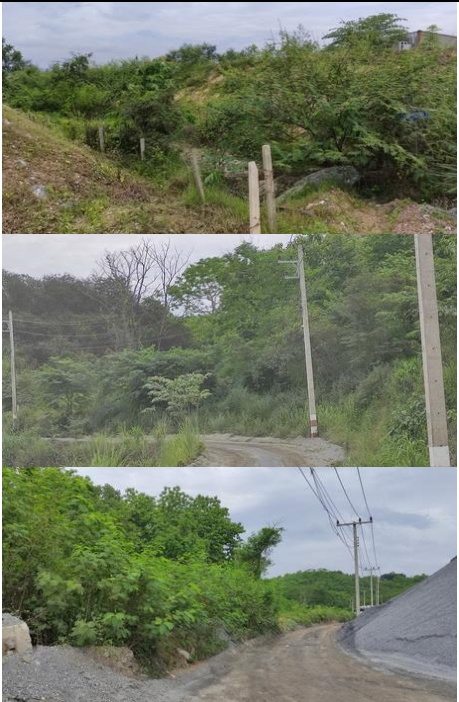
เงื่อนไขตามมาตรการฯ	ผลการปฏิบัติตามมาตรการ	ปัญหาในการปฏิบัติตามมาตรการ	รูปประกอบ
1. สภาพภูมิประเทศ 1.1 กำหนดพื้นที่เว้นการทำเหมืองระยะ 10 ม. โดยรอบพื้นที่โครงการ พร้อมทั้งให้รักษาสภาพภูมิประเทศเดิมและปลูกต้นไม้เพิ่มเติมบริเวณพื้นที่ว่าง	- มีการปลูกต้นไม้ในบริเวณแนวเขตพื้นที่การทำเหมืองระยะ 10 ม. รอบพื้นที่โครงการ และมีเจ้าหน้าที่คอยดูแลต้นไม้และปลูกเสริมในส่วนที่ตาย	-ไม่มี

<p>รูปที่ 2-1 การปลูกต้นไม้ตามแนวเขตพื้นที่การทำเหมือง 10 ม.</p>

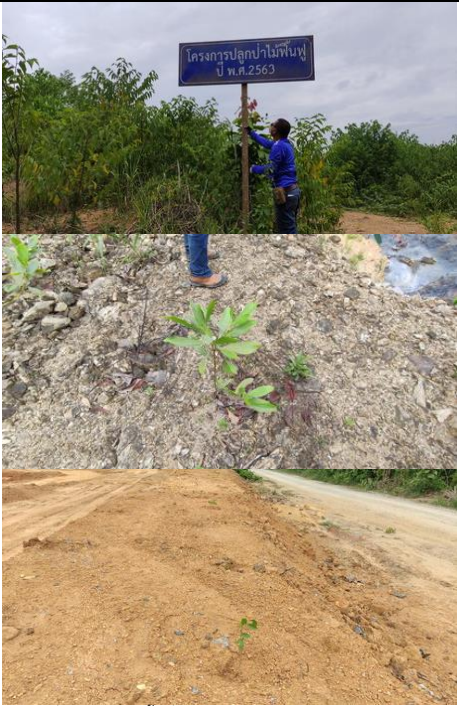
เงื่อนไขตามมาตรการฯ	ผลการปฏิบัติตามมาตรการ	ปัญหาในการปฏิบัติตามมาตรการ	รูปประกอบ
1.2 ให้รักษาสภาพพื้นที่ทางด้านทิศตะวันออกและทิศตะวันตกซึ่งไม่ได้ทำเหมืองและกิจกรรมเกี่ยวเนื่อง พร้อมทั้งปลูกต้นไม้เพิ่มเติมบริเวณพื้นที่ว่าง	<p>-บริเวณพื้นที่ที่ไม่ได้ใช้ประโยชน์ในการทำเหมืองและกิจกรรมที่เกี่ยวข้องทางด้านทิศตะวันออกและทิศตะวันตกทางโครงการมีการรักษาสภาพเดิมไว้ และปลูกต้นไม้เพิ่มเติมบริเวณพื้นที่ว่าง</p> <p>-กล้าไม้ที่เตรียมปลูกเสริมในช่วงหน้าฝนแสดงในรูปที่ 2-2</p>	-ไม่มี

<p>รูปที่ 2-3ก. แนวพื้นที่ปลูกต้นไม้ด้านทิศตะวันออกและทิศตะวันตกของโครงการ</p>

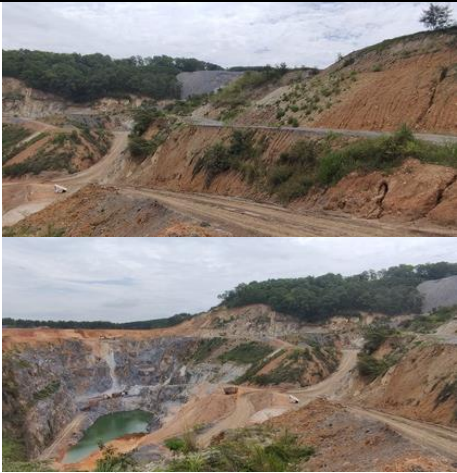
เงื่อนไขตามมาตรการฯ	ผลการปฏิบัติตามมาตรการ	ปัญหาในการปฏิบัติตามมาตรการ	รูปประกอบ
1.3 ให้เปิดหน้าเหมืองตามแผนผังโครงการกำหนดความสูงของชั้นบันไดแต่ละชั้นไม่เกิน 10 ม. ความกว้างไม่น้อยกว่า 10 ม. โดยควบคุมความลาดชันสุดท้าย (overall slope) ไม่เกิน 45 องศา	-ทางโครงการมีนโยบายทำเหมืองตามที่แผนผังโครงการทำเหมืองได้ออกแบบไว้คือ มีชั้นบันไดความสูงของชั้นบันไดไม่เกิน 10 ม. กว้างไม่น้อยกว่า 10 ม. โดยควบคุมความลาดชันสุดท้าย (overall slope) ไม่เกิน 45 องศา ซึ่งในช่วงที่เริ่มเปิดหน้าเหมืองจะมีวิศวกรผู้ควบคุมปฏิบัติหน้าที่คอยดูแลขั้นตอนการทำเหมืองให้เป็นไปตามที่แผนผังโครงการทำเหมืองกำหนดไว้อย่างเคร่งครัด ขณะที่ตรวจวัดกำลังเปิดหน้าดินบริเวณตอนเหนือของประทานบัตร	-ไม่มี

<p>รูปที่ 2-4 การเปิดหน้าเหมืองในโครงการ</p>

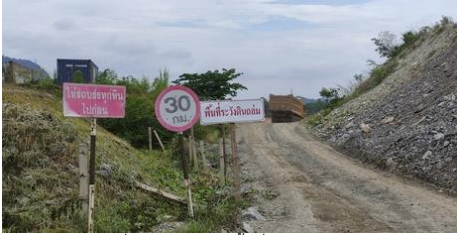
1.4 ให้ตรวจสอบเสถียรภาพของหน้าเหมืองชั้นบันไดให้อยู่ในสภาพที่ปลอดภัยอยู่เสมอ ตลอดระยะเวลาการทำงาน	-มีเจ้าหน้าที่คอยเดินสำรวจตรวจสอบเสถียรภาพของหน้าเหมือง และมีการปักป้ายเตือนระวังพื้นที่ที่มีความเสี่ยงเรื่องการพังทลายไว้แล้ว	-ไม่มี

<p>รูปที่ 2-5 ป้ายเตือนพื้นที่ระวังดินถล่ม</p>

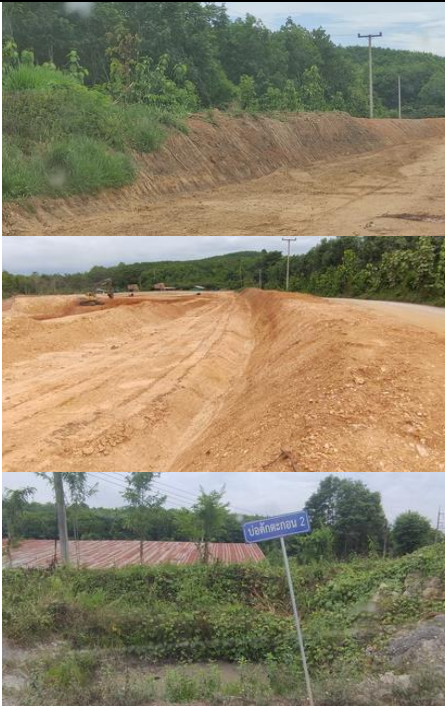
เงื่อนไขตามมาตรการฯ	ผลการปฏิบัติตามมาตรการ	ปัญหาในการปฏิบัติตามมาตรการ	รูปประกอบ
<p>1.5 เปลือกดินและเศษหินที่เกิดจากการขยายหน้าเหมืองใหม่ ในช่วงปีที่ 1-3 จะต้องนำไปเก็บกองยังบริเวณพื้นที่เก็บกองเปลือกดินเศษหินทางทิศตะวันออก เนื้อที่ประมาณ 12.8 ไร่ โดยให้เก็บกองกว้างประมาณ 230 ม. มีความสูงชั้นละประมาณ 5 ม. ความลาดชันรวมไม่เกิน 27 องศา (Safety factor ประมาณ 1.51) และเปลือกดินเศษหินที่เกิดขึ้นจากการทำเหมืองตั้งแต่ปีที่ 4 เป็นต้นไป ให้นำไปถมกลับบริเวณพื้นที่ที่ผ่านการทำเหมืองแล้ว เนื้อที่ประมาณ 8 ไร่จากระดับ 195-210 ม.(รทก.)</p>	<p>-ทางโครงการมีการจัดเตรียมพื้นที่เก็บกองเปลือกดินและเศษหินที่จะเกิดขึ้นในช่วงการขยายหน้าเหมืองไว้แล้ว และส่วนใหญ่พบว่าเปลือกดินและเศษหินต่างๆ จะถูกใช้ไปกับการจัดทำคันทำนบดิน คูระบายน้ำ บ่อดักตะกอน และ ถนน ในโครงการ</p> <p>-ในส่วนของ การเก็บกองนั้น จะได้ทำการการเก็บกองโดยมีความสูงชั้นละประมาณ 5 ม. ความลาดชันรวมไม่เกิน 27 องศา ทั้งนี้ได้นำดินบางส่วนถมกลับลงไปในบ่อเหมืองบ้างแล้ว</p>	-ไม่มี

<p>รูปที่ 2-6 คันทำนบดิน ถนน คูระบายน้ำ และบ่อดักตะกอน ที่ใช้เปลือกดินส่วนใหญ่ในการปรับแต่ง</p>

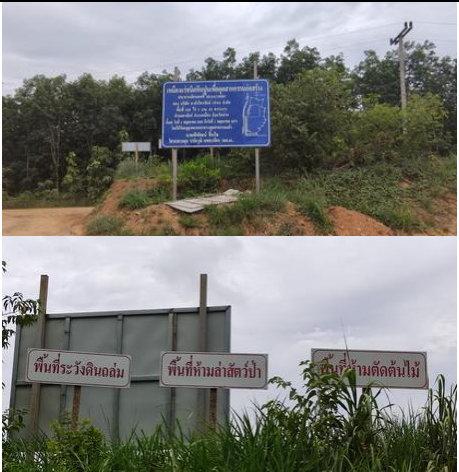
1.8 ให้จัดทำป้ายสัญลักษณ์แสดงขอบเขตพื้นที่โครงการขอบเขตการทำเหมือง และเขตพื้นที่ไม่ทำเหมือง โดยให้จัดทำเป็นเสาคอนกรีตเหล็ก หรือวัสดุตามความเหมาะสม	-มีการติดตั้งป้ายระบุพื้นที่ต่างๆให้เขตประทานบัตรไว้ชัดเจนตามตำแหน่งการใช้ประโยชน์ในพื้นที่และขอบเขตของพื้นที่	-ไม่มี

<p>รูปที่ 2-7 ตัวอย่างป้ายสัญลักษณ์ต่างๆ ในพื้นที่โครงการ</p>

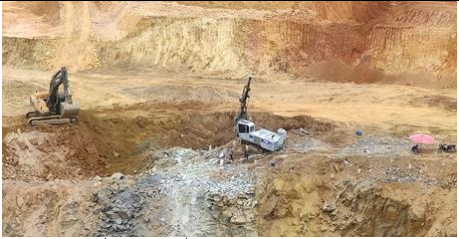
2. คุณภาพอากาศ 2.1 ใช้เครื่องเจาะระเบิดแบบดินตะขบที่มีเครื่องดูดฝุ่นติดตั้งที่หัวเจาะหรือใช้น้ำหล่อลงในรูเจาะ เพื่อป้องกันและลดการฟุ้งกระจายของฝุ่นละออง	-ในช่วงที่มีการใช้วัตถุระเบิดทางโครงการมีการเลือกใช้เครื่องเจาะระเบิดแบบดินตะขบที่มีเครื่องดูดฝุ่นติดตั้งที่หัวเจาะเพื่อลดการฟุ้งกระจายของฝุ่นละออง	-ไม่มี

<p>รูปที่ 2-10ก เครื่องเจาะระเบิดของโครงการ</p>

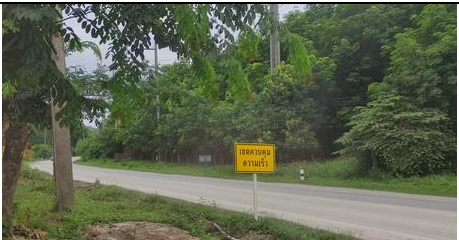
2.2 ดูแลซ่อมแซมเส้นทางที่ใช้ในการขนส่งแร่ให้อยู่ในสภาพดีตลอดระยะเวลาปฏิบัติงาน	-ทางโครงการจัดเจ้าหน้าที่คอยดูแลซ่อมแซมเส้นทางขนส่งแร่อย่างสม่ำเสมอ	-ไม่มี

<p>รูปที่ 2-10ข เส้นทางขนส่งแร่ที่ดูแลให้อยู่ในสภาพที่ดี</p>

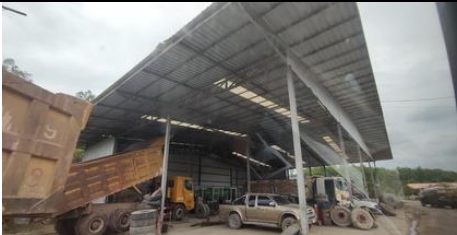
เงื่อนไขตามมาตรการฯ	ผลการปฏิบัติตามมาตรการ	ปัญหาในการปฏิบัติตามมาตรการ	รูปประกอบ
2.4 ตรวจสอบสภาพเครื่องยนต์ ยานพาหนะ และเครื่องจักรกลอย่างสม่ำเสมอ	-มีแผนซ่อมบำรุงคอยตรวจเช็คสภาพเครื่องจักรกลเครื่องยนต์ และยานพาหนะของโครงการตามรอบการซ่อมบำรุงอย่างเคร่งครัด	-ไม่มี

<p>รูปที่ 2-12 โรงซ่อมบำรุงในโครงการ</p>

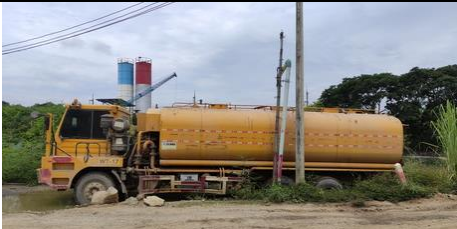
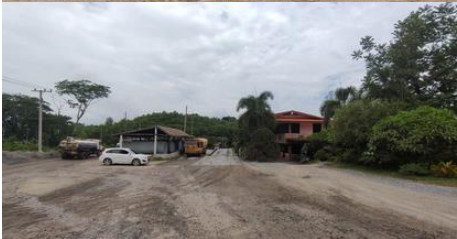
2.5 จัดให้มีรถบรรทุกน้ำ เพื่อฉีดพรมเส้นทางขนส่งในพื้นที่โครงการ บริเวณโรงโม่หิน และเส้นทางขนส่งในช่วงที่เป็นถนนลูกรังจากพื้นที่โครงการสู่พื้นที่ภายนอกอย่างน้อยวันละ 3-4 ครั้ง หรือตามความเหมาะสมกับสภาพภูมิอากาศ พร้อมทั้งให้ดูแลเก็บกวาดฝุ่น และปรับปรุงสภาพเส้นทางขนส่งแร่และเส้นทางสาธารณะที่ใช้ในการขนส่งแร่ให้มีสภาพใช้งานได้ดีและปลอดภัยอยู่เสมอ	-จากการสำรวจพบว่ามียรถบรรทุกน้ำของโครงการทำการฉีดพรมเส้นทางขนส่งแร่ในพื้นที่โครงการ บริเวณโรงโม่หิน และเส้นทางขนส่งในช่วงที่เป็นถนนลูกรังจากพื้นที่โครงการสู่พื้นที่ภายนอกอย่างน้อยวันละ 3-4 ครั้งหรือตามความเหมาะสมกับสภาพภูมิอากาศ พร้อมทั้งคอยดูแลเก็บกวาดฝุ่น และปรับปรุงสภาพเส้นทางขนส่งแร่และเส้นทางสาธารณะที่ใช้ในการขนส่งแร่ให้มีสภาพใช้งานได้ดีและปลอดภัยอยู่เสมอ	-ไม่มี

<p>รูปที่ 2-13 รถบรรทุกน้ำสำหรับฉีดพรมถนน</p>

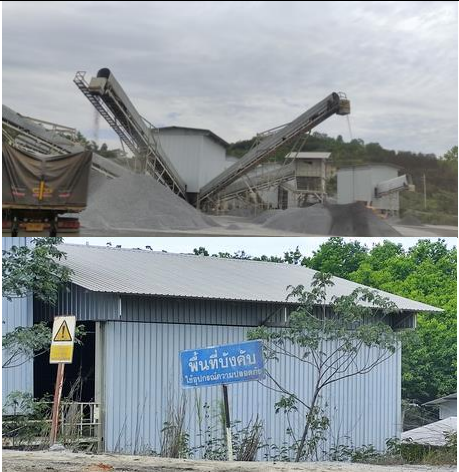
2.9 ให้ตรวจสอบดูแลโรงโม่หินตามข้อกำหนดประกาศกรมอุตสาหกรรมพื้นฐานและการเหมืองแร่ เรื่อง ให้โรงโม่ บด หรือย่อยหิน มีระบบป้องกันผลกระทบสิ่งแวดล้อม ลงวันที่ 12 มกราคม 2548 พร้อมทั้งเปิดใช้ระบบป้องกันและลดการฟุ้งกระจายของฝุ่นละอองในขณะผลิตแร่ และบำรุงรักษาระบบอย่างสม่ำเสมอ	-จากการสำรวจพบว่าโรงโม่หินของโครงการมีระบบป้องกันและลดผลกระทบสิ่งแวดล้อมครบถ้วน และมีประสิทธิภาพตามประกาศของกรมอุตสาหกรรมพื้นฐานและการเหมืองแร่ ลงวันที่ 12 มกราคม 2548 โดยมีการปิดคลุมอาคารของโรงโม่หิน ปิดคลุมสายพานลำเลียง ติดระบบสเปรย์น้ำบริเวณปลายสายพาน และเปิดใช้ระบบป้องกันและลดการฟุ้งกระจายของฝุ่นละอองในขณะผลิตแร่ และบำรุงรักษาระบบอย่างสม่ำเสมอ	-ไม่มี

<p>รูปที่ 2-17 โรงโม่หินที่มีระบบระบบป้องกันผลกระทบสิ่งแวดล้อมตามที่ราชการกำหนด</p>

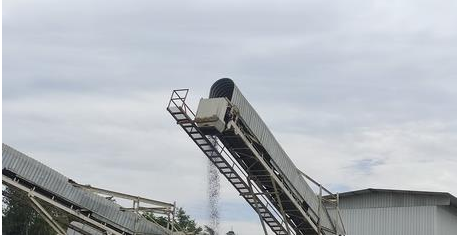
<p>รูปที่ 2-18 การเปิดใช้ระบบสปร์น้ำ</p></div> <div>

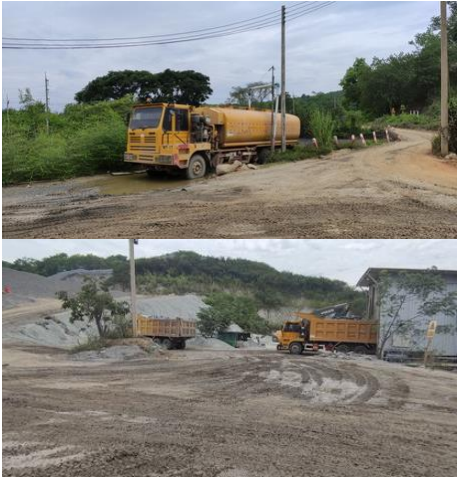
<p>รูปที่ 2-19 การฉีดพรมพื้นที่โรงโม่หิน</p></div>

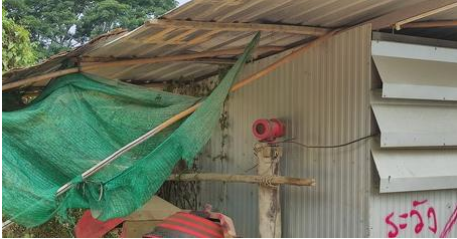
3.6 ก่อนทำการระเบิดทุกครั้งจะต้องดำเนินการดังนี้ - แจ้งให้คนงานทราบเพื่ออยู่ในที่ปลอดภัย - จัดให้มีพนักงานตรวจตราในรัศมี 100 ม. - ให้สัญญาณเสียงเตือนให้ได้ยินโดยทั่วถึงกันในรัศมี 500 ม. - จัดเจ้าหน้าที่ปิดกั้นบริเวณทางเข้า-ออกพื้นที่โครงการ และถนนทางทิศเหนือ	- ในช่วงที่มีการใช้วัตถุระเบิดทางโครงการจะทำการระเบิดวันละ 1 ครั้ง ในช่วงเวลา 16.00-17.00 น. พร้อมทั้งมีการเปิดสัญญาณเสียงเตือนก่อนการระเบิดจำนวน 3 ครั้ง เพื่อให้ได้ยินในระยะ 500 ม. เป็นเวลานานกว่า 3 นาที พร้อมทั้งจัดให้มีเจ้าหน้าที่ปิดกั้นบริเวณทางเข้า-ออกพื้นที่โครงการ และถนนทางทิศเหนือ	-ไม่มี

รูปที่ 2-22 อุปกรณ์สัญญาณเสียงเตือน

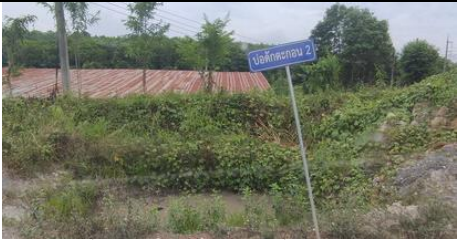
4. อุทกวิทยา และคุณภาพน้ำ 4.1 กำหนดให้มีบ่อดักตะกอน จำนวน 14 บ่อ ดังนี้ 1) สร้างบ่อดักตะกอนใหม่เพิ่ม จำนวน 9 บ่อ ได้แก่ “บ1” ถึง “บ4” ขนาดบ่อละ 10x10x4 ม. “บ5”, “บ6” และ “บ8” ถึง “บ10” ขนาดบ่อละ 15x15x4 ม.	-ทางโครงการมีการขุดบ่อดักตะกอนจำนวน 14 บ่อ ตามที่มาตรการกำหนด	-ไม่มี

รูปที่ 2-23 บ่อดักตะกอนลำดับที่ 2 ในโครงการ

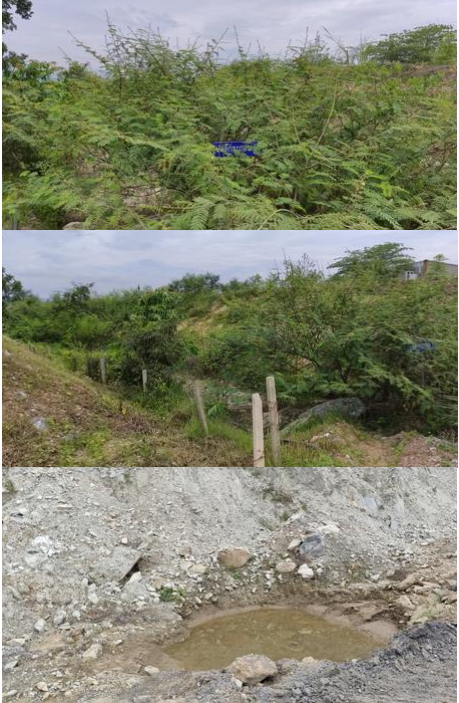
เงื่อนไขตามมาตรการฯ	ผลการปฏิบัติตามมาตรการ	ปัญหาในการปฏิบัติตามมาตรการ	รูปประกอบ
<p>2) ปรับปรุงบ่อดักตะกอนที่มีอยู่ในปัจจุบัน จำนวน 4 บ่อ ดังนี้ “บ7” ขนาด 15x15x4 ม. “บ12”ขนาด 10x15x3 ม. “บ13” ขนาด 10x15x4 ม.และ “บ14” ขนาด 10x15x4 ม.</p> <p>3) ดูป่อดักตะกอนเดิม จำนวน 1 บ่อ คือ “บ11” ให้สามารถรองรับน้ำ ได้อย่างมีประสิทธิภาพ</p>

<p>รูปที่ 2-24 ตัวอย่างบ่อดักตะกอนในโครงการ</p>

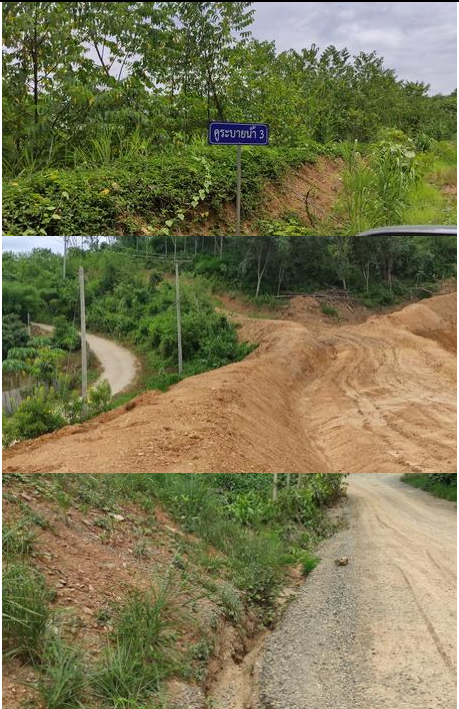
เงื่อนไขตามมาตรการฯ	ผลการปฏิบัติตามมาตรการ	ปัญหาในการปฏิบัติตามมาตรการ	รูปประกอบ
4.2 จัดสร้างคันทำนบดินรูปสี่เหลี่ยมคางหมูขนาดฐานกว้างประมาณ 6 ม. สูง 2 ม. ด้านบนกว้าง 2 ม. พร้อมทั้งขุดระบายน้ำ ความกว้าง 2 ม. ความลึก 1 ม. ท้องรางกว้าง 1 ม. บริเวณแนวเส้นทางทำเหมืองในระยะ 10 ม. รอบแนวเขตโครงการ ตั้งแต่บริเวณหลักเขตเหมืองแร่ที่ 10-11-12-13-14-15-16 และต่อเนื่องไปจนถึงบริเวณบ่อดักตะกอน “บ11” และตั้งแต่บริเวณหลักเขตเหมืองแร่ที่ 18-1-2-3-4 เพื่อควบคุมปริมาณน้ำ ฝนชะล้างและเบี่ยงเบนทางน้ำให้ไหลลงสู่บ่อดักตะกอนที่จัดสร้างไว้	-จากการสำรวจพบว่ามีการจัดสร้างคันทำนบดินรูปสี่เหลี่ยมคางหมูขนาดฐานกว้างประมาณ 6 ม. สูง 2 ม. ด้านบนกว้าง 2 ม. พร้อมทั้งขุดระบายน้ำ ความกว้าง 2 ม. ความลึก 1 ม. ท้องรางกว้าง 1 ม. บริเวณแนวเส้นทางทำเหมืองในระยะ 10 ม. โดยมีการดูแลอย่างดีเพื่อให้มีประสิทธิภาพในการเบี่ยงเบนน้ำลงสู่บ่อดักตะกอน	-ไม่มี

<p>รูปที่ 2-25 คันทำนบดินและคูระบายน้ำตามแนวเส้นทางทำเหมืองในระยะ 10 ม. รอบพื้นที่โครงการ</p>

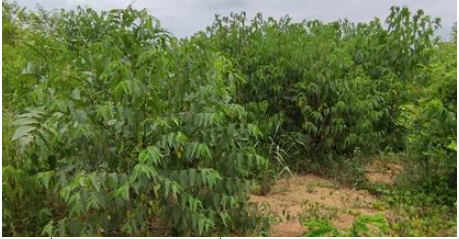
4.4 ตรวจสอบความมั่นคงแข็งแรงของคันทำ นบอย่างสม่ำเสมอ พร้อมทั้งดูแลต้นไม้ให้สามารถเจริญเติบโตได้ดี	-มีการจัดเจ้าหน้าที่คอยดูแลคันทำนบดินและต้นไม้ที่ปลูกบนคันทำนบดินอย่างดี	-ไม่มี

<p>รูปที่ 2-26 คันดินและต้นไม้ที่มีการดูแลอย่างดีจากโครงการ</p>

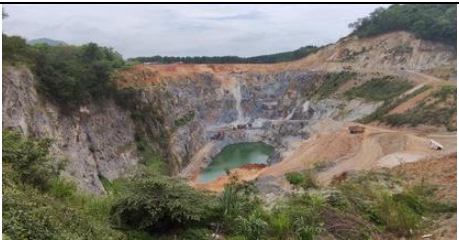
4.5 ออกแบบให้มีบ่อรับน้ำ (Sump) บริเวณจุดต่ำสุดของพื้นที่บ่อเหมืองเพื่อรวบรวมน้ำไหลบ่าจากพื้นที่ทำเหมืองพร้อมติดตั้งเครื่องสูบน้ำ เพื่อสูบน้ำจากบ่อดังกล่าวนำไปใช้ในกิจกรรมต่างๆ รวมทั้งให้นำน้ำจากบ่อดักตะกอนไปใช้ประโยชน์แบบหมุนเวียน ในกิจกรรมการทำเหมืองแร่ เช่น การฉีดพรมเส้นทางขนส่งแร่ การรดน้ำต้นไม้ และใช้ในระบบป้องกันฝุ่นในโรงโม่หิน	-จากการสำรวจพบว่าบริเวณจุดต่ำสุดของพื้นที่บ่อเหมืองจะได้ทำการออกแบบให้มีบ่อรับน้ำติดตั้งเครื่องสูบน้ำ เพื่อสูบน้ำจากบ่อดังกล่าวนำไปใช้ในกิจกรรมต่างๆ รวมทั้งให้นำน้ำจากบ่อดักตะกอนไปใช้ประโยชน์แบบหมุนเวียนในกิจกรรมการทำเหมืองแร่ เช่น การฉีดพรมเส้นทางขนส่งแร่ การรดน้ำต้นไม้ และใช้ในระบบป้องกันฝุ่นในโรงโม่หิน	-ไม่มี

<p>รูปที่ 2-27 บ่อ sump เดิมที่มีการใช้ประโยชน์ของโครงการ</p>

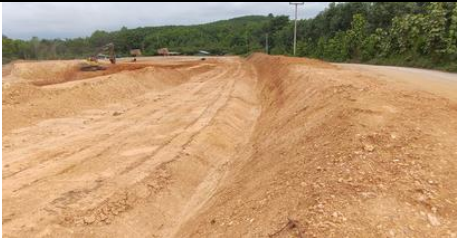
เงื่อนไขตามมาตรการฯ	ผลการปฏิบัติตามมาตรการ	ปัญหาในการปฏิบัติตามมาตรการ	รูปประกอบ
5. ทรัพยากรดิน 5.1 นำเปลือกดินที่ได้จากการทำเหมืองไปปรับปรุงเส้นทางขนส่งแร่ภายในโครงการ ปรับปรุงคันทำนบกิน และฟื้นฟูสภาพพื้นที่ที่ผ่านการทำเหมืองแล้ว	-มีการปรับปรุงเส้นทาง คันทำนบกิน และพื้นที่ฟื้นฟูในโครงการอยู่ตลอดเวลาโดยส่วนใหญ่ใช้เปลือกดินจากกิจกรรมการทำเหมืองของโครงการ	-ไม่มี

รูปที่ 2-28 ตัวอย่างการนำเปลือกดินมาซ่อมแซมคันทำนบกิน

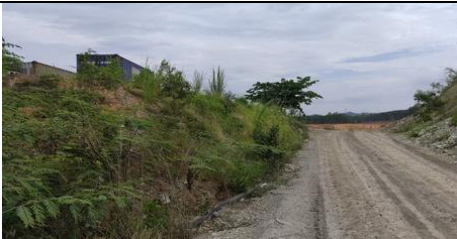
6. คมนาคม 6.1 ให้ดูแลรักษาสภาพเส้นทางให้อยู่ในสภาพที่ใช้งานได้ดีอยู่เสมอ และในกรณีเกิดการชำรุดเสียหายจะต้องรีบดำเนินการปรับปรุงซ่อมแซมทันที	- มีเจ้าหน้าที่คอยดูแลรักษา และซ่อมแซมสภาพเส้นทางให้อยู่ในสภาพที่ใช้งานได้ดีอยู่เสมอ	-ไม่มี

รูปที่ 2-29 ถนนที่มีการดูแลเป็นอย่างดีในโครงการ
