รายงานผลการปฏิบัติตามเงื่อนไขของมาตรการป้องกัน และแก้ไขผลกระทบสิ่งแวดล้อม และมาตรการติดตามตรวจสอบคุณภาพสิ่งแวดล้อม โรงแรมเคปพันวา จังหวัดภูเก็ต ประจำปีเดือน มกราคม – มิถุนายน พ.ศ. 2563 โรงแรมเคปพันวาได้ดำเนินนโยบายในการรักษาคุณภาพสิ่งแวดล้อมควบคู่กับการดำเนินกิจการของโรงแรมฯ เพื่อตอบสนองพระราชบัญญัติส่งเสริม และรักษาคุณภาพสิ่งแวดล้อมแห่งชาติ พ.ศ. 2535 โดยดำเนินการติดตามตรวจสอบคุณภาพสิ่งแวดล้อมตามแนวทางในหนังสือที่ วพ . 504/7734 ลงวันที่ 6 กันยายน 2532 ของสำนักงานนโยบายและแผนทรัพยากรธรรมชาติและสิ่งแวดล้อม (หน้า 1 ภาคผนวก ง) โดยทางโรงแรมเคปพันวาได้ทำการติดตามตรวจสอบและจัดทำรายงานผลการปฏิบัติตามเงื่อนไขของมาตรการป้องกัน และแก้ไขผลกระทบสิ่งแวดล้อม และมาตรการติดตามตรวจสอบคุณภาพสิ่งแวดล้อมเพื่อนำเสนอสำนักงานฯ พิจารณาเป็นประจำทุก 6 เดือน

ชื่อโครงการ	โครงการ โรงแรมเคปพันวา จังหวัดภูเก็ต
ชื่อเดิมโครงการก่อนมีการเปลี่ยนแปลง	โครงการ โรงแรมเคปพันวา เซอร่าตัน
เลขที่หนังสือเห็นชอบ	วพ. 504/7734
สถานที่ตั้ง	เลขที่ 27 หมู่ 8 ถนนศักติเดช ตำบลวิชิตอำเภอเมือง จังหวัดภูเก็ต
ชื่อเจ้าของโครงการ	บริษัท เกษมกิจ จำกัด
สถานที่ติดต่อ	เลขที่ 120 ถนน สีลม แขวงสุริยวงศ์ เขตบางรัก กรุงเทพฯ 10500
จัดทำโดย	บริษัท เอส พี เอส คอนซัลติ้ง เซอร์วิส จำกัด
โครงการได้รับความเห็นชอบในรายงานการวิเคราะห์ผลกระทบสิ่งแวดล้อมเมื

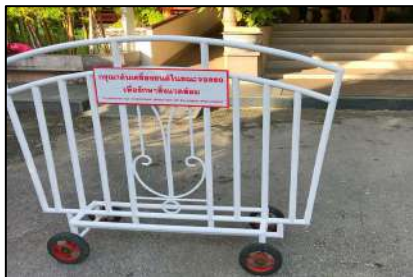
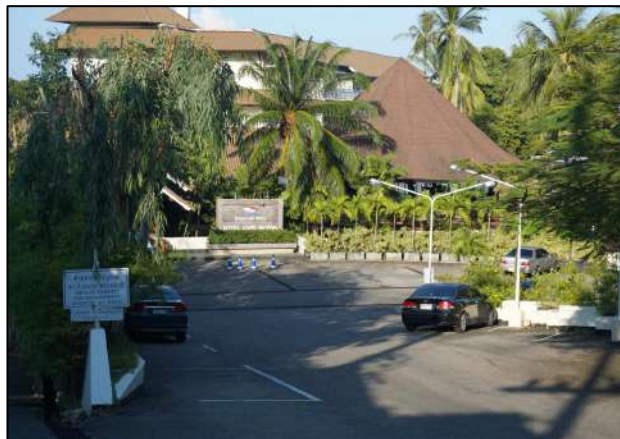
- (1) ลานจอดรถ ติดกับอาคาร A สามารถจอดรถเล็ก 40 คัน และรถใหญ่ 2 คัน (ภาพที่ 1-3)

ภาพที่ 1-3 ลานจอดรถ ป้ายห้ามติดเครื่องยนต์ทั้งไว้ขณะจอดรถยนต์

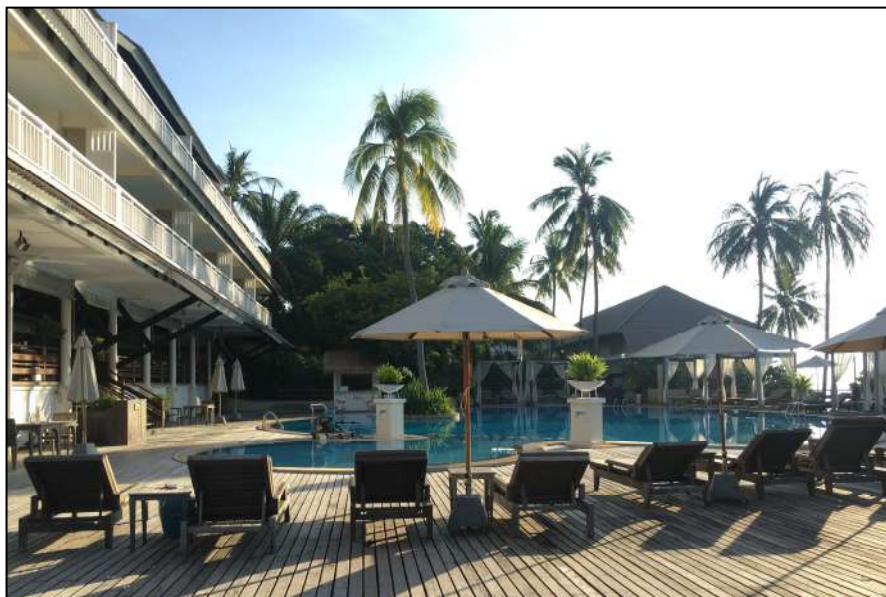
ภาพที่ 1-4 สระว่ายน้ำ

- (2) สระว่ายน้ำ อยู่ใกล้กับอาคาร C มีพื้นที่ 728 ตารางเมตร มีรูปร่างเป็นแบบ Irregular Shape (ภาพที่ 1-4)

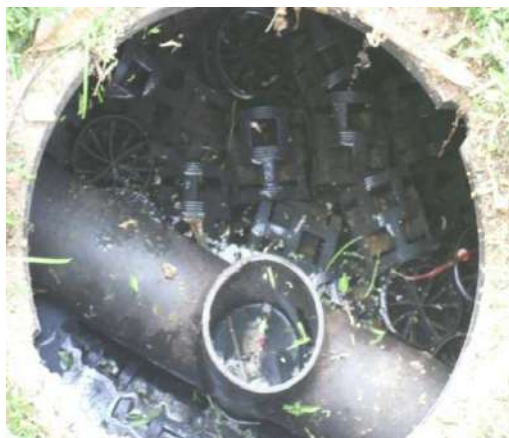
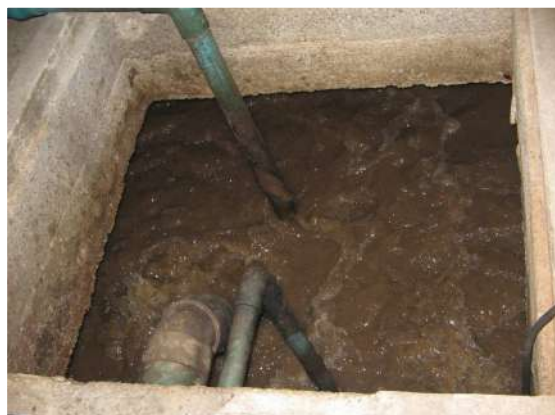
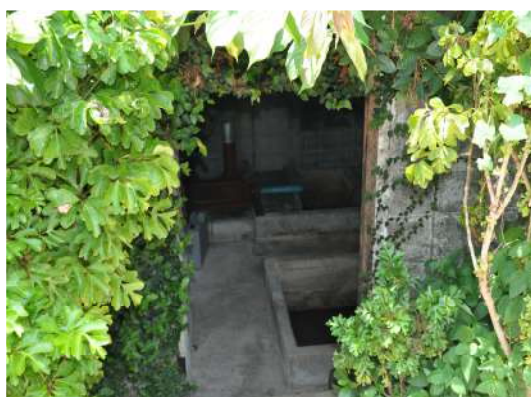
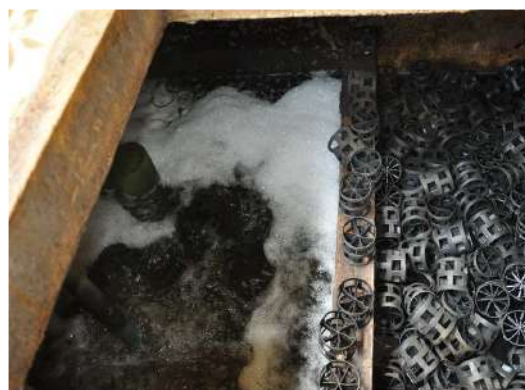
ภาพที่ 1-5 ระบบบำบัดน้ำเสียของโรงแรมเคปพันวา

ระบบบำบัดน้ำเสียของโรงแรมฯ ในปัจจุบันแยกออกได้เป็น 3 ส่วนใหญ่ๆ (ภาพที่ 1-5) คือ

2.1) ระบบบ่อเกรอะและบ่อกรองไร้อากาศ (Septic Tank & Anaerobic Filter System, SAF)

ระบบ SAF นี้จะรับน้ำเสียที่เกิดจากการใช้น้ำในอาคารห้องพัก (C,D,E,F,J,N และ O) และบังกะโล (M) โดยจะติดตั้งไว้เพื่อบำบัดน้ำเสียสำหรับอาคารแต่ละจุด หลักการของระบบคือ น้ำเสียที่เกิดขึ้นจะไหลลงสู่ Septic Tank เพื่อแยกของแข็งที่หนักกว่าน้ำลงสู่ก้นบ่อและย่อยสลายกากบางส่วน จากนั้นน้ำเสียจะไหลเข้าสู่ Anaerobic Filter Tank ซึ่งเป็นถังกรองไร้อากาศสำเร็จรูป (มีชื่อทางการค้าว่า BEFIT-FILTER, BF) (หน้าที่ 6 ภาคผนวก ง) บำบัดความสกปรกในน้ำเสียโดยใช้แบคทีเรียแบบไม่ใช้ออกซิเจน (Anaerobic Bacteria) ภายในบ่อมีตัวกลาง (Media) เพื่อให้แบคทีเรียยึดเกาะ จากนั้นน้ำที่ผ่านถังนี้ไปบำบัดต่อที่ระบบบำบัดน้ำเสียแบบตะกอนเร่งของอาคาร C ,อาคาร E และบริเวณเรือนแพะซ้ำอีกครั้ง

2.2) ระบบบำบัดน้ำเสียแบบตะกอนเร่ง (Activated Sludge Process, AS) ระบบ AS ที่ใช้เป็นแบบ Extended Aeration ทำหน้าที่บำบัดน้ำเสียที่เกิดจากห้องครัว ห้องอาหารพนักงาน และภัตตาคารและน้ำจากห้องพักอาคาร C, D, E, N และ O ที่ผ่านการบำบัดโดย ถังกรองไร้อากาศ (SAF) มาบำบัดซ้ำรวมด้วย ซึ่งมีอยู่ด้วยกัน 2 แห่ง คือ Main Kitchen ในอาคาร C ขนาด 57.20 ลูกบาศก์เมตร (หน้าที่ 7 ภาคผนวก ง) และห้องครัวของบาร์และไนต์คลับในอาคาร E ขนาด 57.20 ลูกบาศก์เมตร (หน้าที่ 8 ภาคผนวก ง)

2.3) ระบบบำบัดน้ำเสียชนิดเติมอากาศแบบมีตัวกลาง (Contact Aeration System) เป็นระบบบำบัดน้ำเสียใหม่ที่โรงแรมฯ จัดทำขึ้นใหม่บริเวณเรือนแพะซ้ำ ขนาด 35 ลูกบาศก์เมตร เพื่อรองรับน้ำเสียจากการใช้ในห้องพักอาคาร F, J และบังกะโล (M) ที่ผ่านการบำบัดโดยถังกรองไร้อากาศ (SAF) แล้วมาบำบัดซ้ำที่ระบบใหม่บริเวณเรือนแพะซ้ำ (หน้าที่ 9 ภาคผนวก ง)

1.ระบบบ่อเกรอะและบ่อกรองไร้อากาศ (SAF)

2.ระบบบำบัดน้ำเสียแบบตะกอนเร่ง (อาคาร C)

3.ระบบบำบัดน้ำเสียแบบตะกอนเร่ง (อาคาร E)

4.ระบบบำบัดน้ำเสียแบบเติมอากาศแบบมีตัวกลาง
(บริเวณเรือนเพาะชำ)

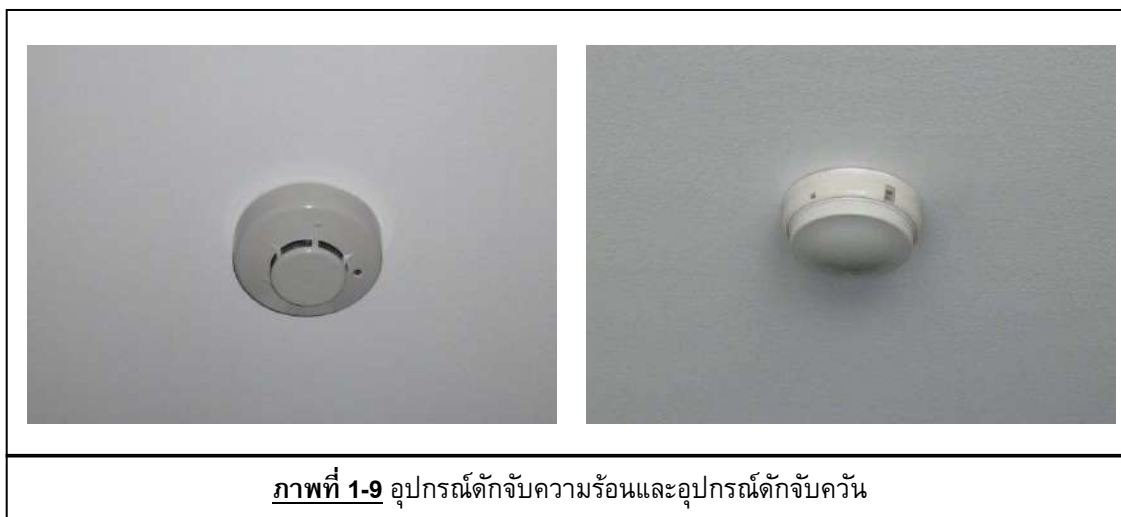
ภายในห้องพักแขกแต่ละห้องได้ทำการติดตั้งระบบเตือนภัยมีรายละเอียดดังนี้ ด้วยอุปกรณ์ตรวจจับความร้อน (Heat Detector) (ภาพที่ 1-9) และที่ห้องเก็บของได้ติดตั้งอุปกรณ์ตรวจจับควัน (Smoke Detector) กรณีที่เกิดอัคคีภัยจะมีสัญญาณแจ้งให้เจ้าหน้าที่ของทางโรงแรมฯ ทราบจุดที่เกิดอัคคีภัย นอกจากนี้ทางโรงแรมฯ จัดให้มีอุปกรณ์ที่ใช้ในการดับเพลิงของโรงแรมฯ มีรายละเอียดดังนี้

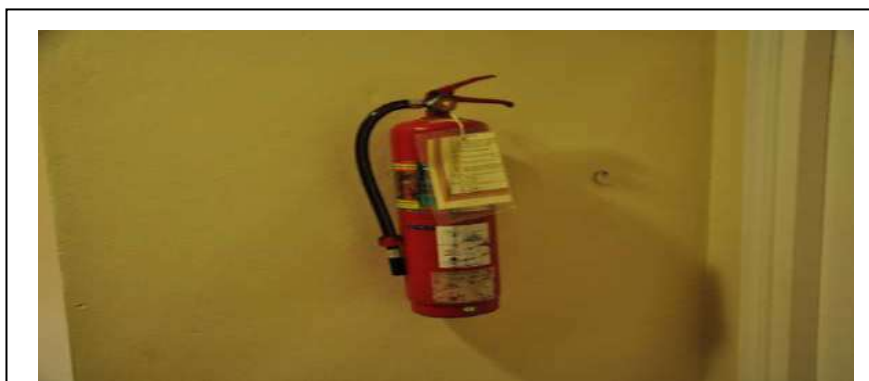
(2) **ถังน้ำดับเพลิงเคมี** ภายในอาคารโรงแรมฯ จะมีถังน้ำดับเพลิงเคมี ขนาด 10 ปอนด์ ทั้งหมด 40 ชุด กระจายอยู่ตามอาคารต่างๆ (เฉลี่ยแต่ละชั้นจะติดตั้งไว้จำนวน 2 ชุด คือด้านหัว และท้ายของชั้นนั้น) แต่ที่ ห้องเครื่อง ห้องครัว และอาคาร M จะเป็นถังขนาด 15 ปอนด์ ตำแหน่งละ 1 ถัง (ภาพที่ 1-10)

ภาพที่ 1-10 ถังดับเพลิง

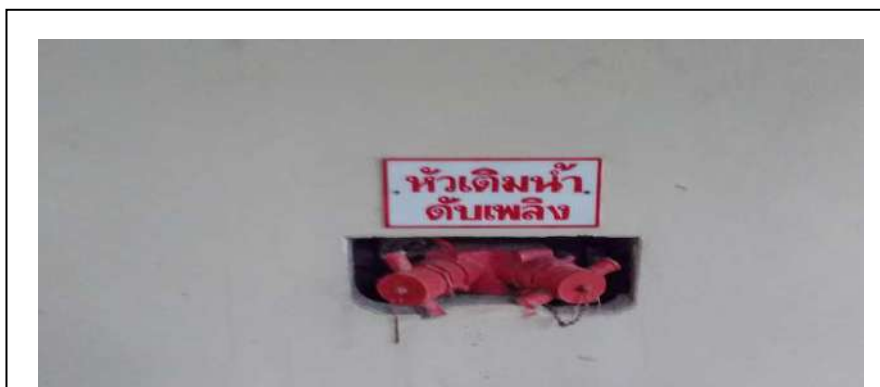
(3) **Hose Connection Outlet** จะเป็น Stand Pipe ที่ต่อออกมาจากท่อน้ำดับเพลิงในตัวอาคาร (ภาพที่ 1-11) โดยจะติดตั้งไว้พร้อมกับสายน้ำดับเพลิงตั้งอยู่เป็นจุดๆ กระจายอยู่ทุกอาคาร มีจำนวนทั้งสิ้น 9 จุด นอกจากนั้นในแต่ละชั้นได้ติดตั้งไฟฉุกเฉิน (Emergency Light) (ภาพที่ 1-12) Fire Hose Cabinet (ภาพที่ 1-13) และหน้าห้องพักรวมทั้งภายในห้องพักแต่ละห้องได้ติดตั้งหัวโปรยน้ำฝอย (Sprinkler) ไว้ด้วย (ภาพที่ 1-14) แหล่งน้ำดับเพลิงที่สำคัญของโรงแรมฯ มี 2 แหล่งคือ น้ำประปา และน้ำจากสระว่ายน้ำ โดยทางโรงแรมฯ ใช้เครื่องสูบน้ำประปาขึ้นไปเก็บไว้บนภูเขาให้มีแรงดันน้ำสูงเพียงพอที่จะส่งน้ำลงมาใช้เมื่อมีเหตุเพลิงไหม้ เจ้าหน้าที่หรือบุคคลทั่วไปสามารถนำท่อจาก Fire Hose Cabinet มาต่อตรงที่หัวรับน้ำดับเพลิง เพื่อสูบน้ำดับเพลิงได้ทันทีจึงสะดวกต่อการใช้งานได้อย่างทันด่วนที่ นอกจากนี้ยังสามารถใช้น้ำจากสระว่ายน้ำ (ภาพที่ 1-4) ซึ่งมีความจุประมาณ 400 ลูกบาศก์เมตรมาใช้ดับเพลิงได้อีกด้วย โดยเมื่อเกิดเพลิงไหม้เจ้าหน้าที่ของโรงแรมฯ จะดำเนินการให้เครื่องสูบน้ำ (ภาพที่ 1-15) ซึ่งอยู่ในห้องเครื่องชั้นล่างของอาคาร C ทำหน้าที่สูบน้ำจากสระว่ายน้ำ ซึ่งอยู่ใกล้กับอาคาร C ซึ่งมีความสามารถในการสูบน้ำเท่ากับ 300 แกลลอนต่อนาที โดยใช้น้ำมันโซล่าเป็นเชื้อเพลิง

ภาพที่ 1-11 หัวรับน้ำดับเพลิงนอกอาคาร

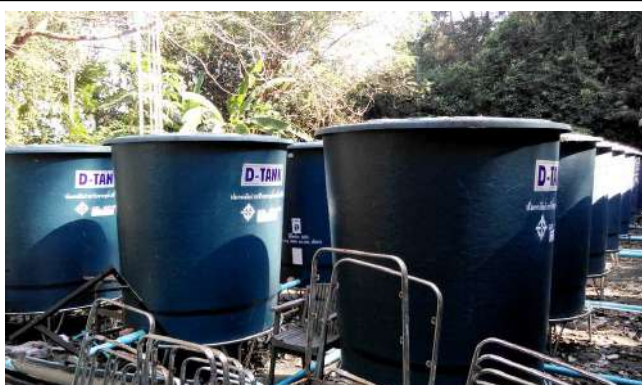
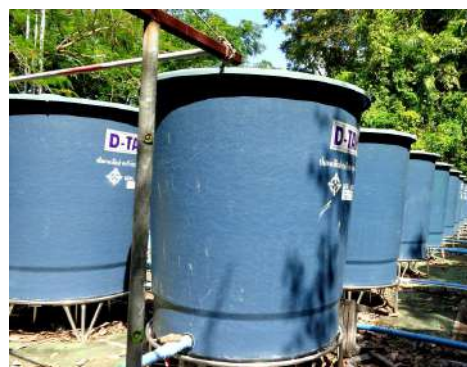
แหล่งน้ำสำหรับใช้ภายในโรงแรมฯ ได้มาจากการประปาส่วนภูมิภาคจังหวัดภูเก็ต โดยน้ำประปาจากท่อ Main จะสูบมาเก็บที่ถังเก็บน้ำ (ภาพที่ 1-16) บริเวณเชิงเขาขนาดความจุ 140 ลูกบาศก์เมตร จากนั้นจะสูบขึ้นไปเก็บไว้ใน ถังบนภูเขาที่อยู่ในพื้นที่โรงแรมฯ ขนาด 70 ลูกบาศก์เมตร และจ่ายน้ำในถังนี้เพื่อนำไปใช้ภายในโรงแรมฯ โดยใช้แรงโน้มถ่วงของโลก ทั้งนี้ น้ำใช้ภายในโรงแรมฯ สามารถแบ่งออกได้ดังนี้

ภาพที่ 1-16 ถังเก็บน้ำ

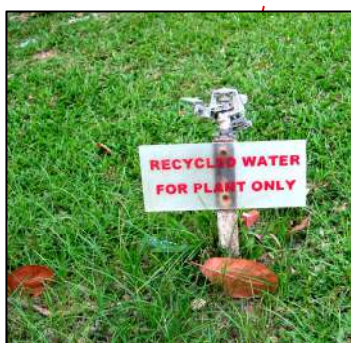
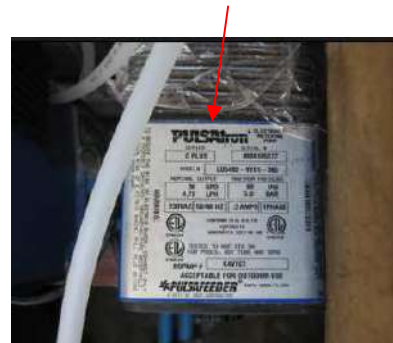
(4) น้ำใช้สำหรับกิจกรรมอื่นๆ เช่น การล้างทำความสะอาดพื้นอาคาร การรัวไหลและอื่นๆ ซึ่งปริมาณน้ำใช้ในกิจกรรมดังกล่าวนี้ประมาณ 5 ลูกบาศก์เมตร ทั้งนี้ปริมาณน้ำใช้ทั้งหมดไม่รวมน้ำส่วนที่เกิดจากการชักโครก เนื่องจากทางโรงแรมฯ ส่งผ้าไปชักโครกที่ร้านในเมืองภูเก็ต นอกจากนี้ได้นำน้ำทิ้งที่ผ่านการบำบัดจากระบบบำบัดน้ำเสียของโรงแรมฯ มารดน้ำต้นไม้ภายในโรงแรมฯ (ภาพที่ 1-17)

การเติมคลอรีน เหลว 10 % ในน้ำทิ้งหลังบำบัด ก่อนนำมารดต้นไม้ต้นไม้

เครื่องเติมเติมคลอรีนอัตโนมัติ

ภาพที่ 1-17 การใช้ประโยชน์น้ำทิ้งที่ผ่านระบบบำบัดแล้ว
