รายงานผลการปฏิบัติตามเงื่อนไขของมาตรการป้องกัน และแก้ไขผลกระทบสิ่งแวดล้อม และมาตรการติดตามตรวจสอบคุณภาพสิ่งแวดล้อม โรงแรมเคปพันวา จังหวัดภูเก็ต ประจำปีกรกฎาคม – ธันวาคม พ.ศ. 2563 โรงแรม เคปพันวา ได้ดำเนินนโยบายในการรักษาคุณภาพสิ่งแวดล้อมควบคู่กับการดำเนินกิจการของโรงแรมฯ เพื่อตอบสนองพระราชบัญญัติส่งเสริม และรักษาคุณภาพสิ่งแวดล้อมแห่งชาติ พ.ศ. 2535 โดยดำเนินการติดตามตรวจสอบคุณภาพสิ่งแวดล้อมตามแนวทางในหนังสือที่ วพ. 504/7734 หน้าที่ 1 ภาคผนวก ง) โดยทางโรงแรมเคปพันวาได้ทำการติดตามตรวจสอบและจัดทำรายงานผลการปฏิบัติตามเงื่อนไขของมาตรการป้องกัน และแก้ไขผลกระทบสิ่งแวดล้อม และมาตรการติดตามตรวจสอบคุณภาพสิ่งแวดล้อมเพื่อนำเสนอสำนักงานฯ พิจารณาเป็นประจำทุก 6 เดือน

ชื่อโครงการ	โครงการ โรงแรมเคปพันวา จังหวัดภูเก็ต
ชื่อเดิมโครงการก่อนมีการเปลี่ยนแปลง	โครงการ โรงแรมเคปพันวา เซอร่าตัน
เลขที่หนังสือเห็นชอบ	วพ. 504/7734
สถานที่ตั้ง	เลขที่ 27 หมู่ 8 ถนนศักรดิเดช ตำบลวิชิตอำเภอเมือง จังหวัดภูเก็ต
ชื่อเจ้าของโครงการ	บริษัท เกษมกิจ จำกัด
สถานที่ติดต่อ	เลขที่ 120 ถนน สีลม แขวงสุริยวงศ์ เขตบางรัก กรุงเทพฯ 10500
จัดทำโดย	บริษัท เอส พี เอส คอนซัลติ้ง เซอร์วิส จำกัด
โครงการได้□รับความเห็นชอบในรายงานการวิเคราะห์ผลกระทบสิ่งแวดล้อมเมื่อ	6 กันยายน 2532
โครงการได้นำเสนอรายงานผลการปฏิบัติตามมาตรการฯครั้งสุดท้ายเมื่

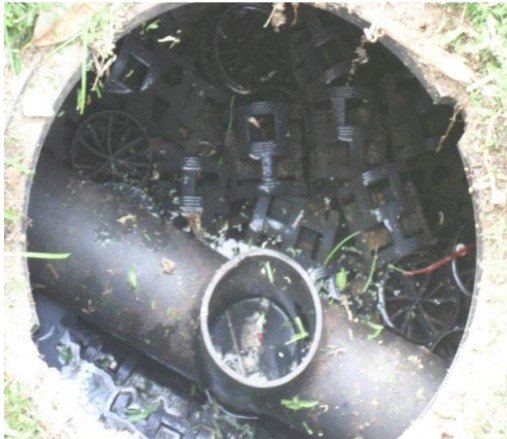
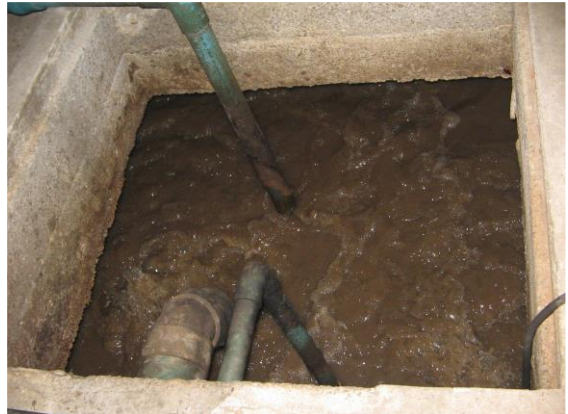
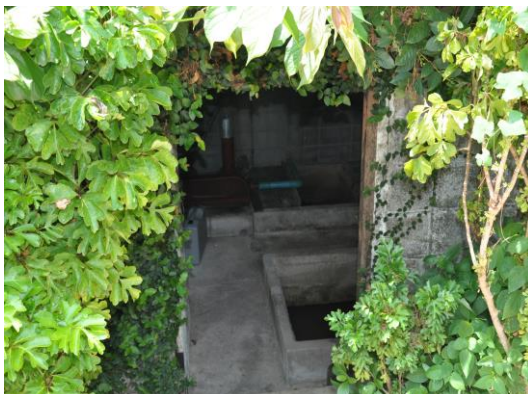
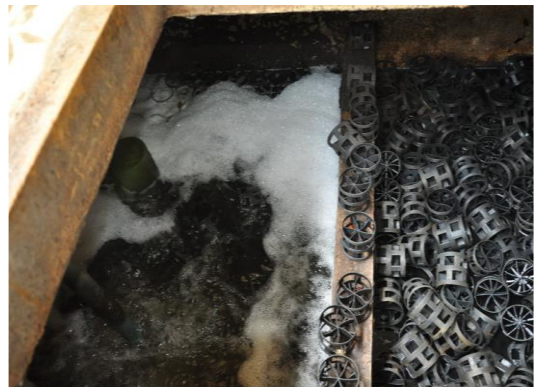
ภาพที่ 1-5 ระบบบำบัดน้ำเสียของโรงแรมเคปพันวา

ระบบบำบัดน้ำเสียของโรงแรมฯ ในปัจจุบันแยกออกได้เป็น 3 ส่วนใหญ่ๆ (ภาพที่ 1-5 ) คือ

1.ระบบบ่อเกรอะและบ่อกรองไร้อากาศ (SAF)

2.ระบบบำบัดน้ำเสียแบบตะกอนเร่ง (อาคาร C)

3.ระบบบำบัดน้ำเสียแบบตะกอนเร่ง (อาคาร E)

4.ระบบบำบัดน้ำเสียแบบเติมอากาศแบบมีตัวกลาง  
(บริเวณเรือนเพาะชำ)

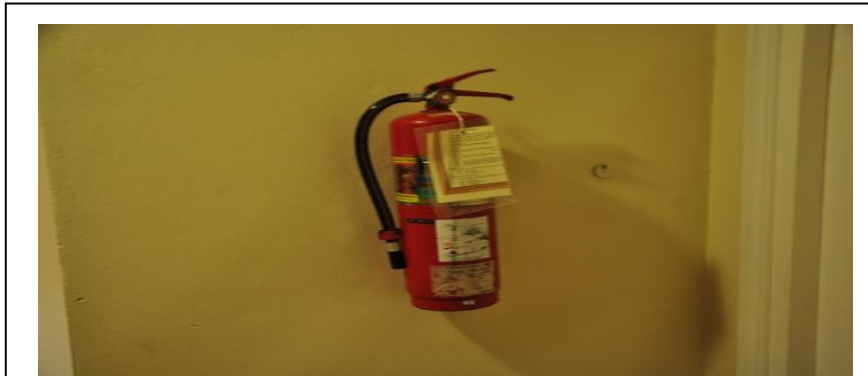
ภาพที่ 1-10 ถังดับเพลิง

(2) **ถังน้ำยาดับเพลิงเคมี** ภายในอาคารโรงแรมฯ จะมีถังน้ำดับเพลิงเคมี ขนาด 10 ปอนด์ ทั้งหมด 40 ชุด กระจายอยู่ตามอาคารต่างๆ (เฉลี่ยแต่ละชั้นจะติดตั้งไว้จำนวน 2 ชุด คือด้านหัว และท้ายของชั้นนั้น) แต่ที่ ห้องเครื่อง ห้องครัว และอาคาร M จะเป็นถังขนาด 15 ปอนด์ ตำแหน่งละ 1 ถัง (ภาพที่ 1-10)

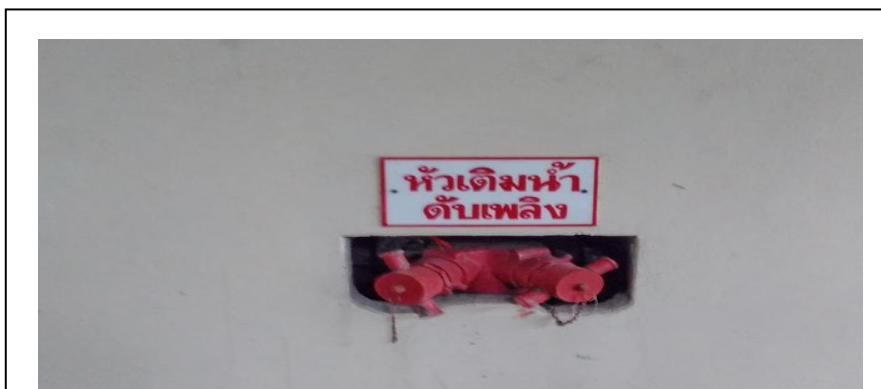
ภาพที่ 1-11 หัวรับน้ำดับเพลิงนอกอาคาร

(3) **Hose Connection Outlet** จะเป็น Stand Pipe ที่ต่อออกมาจากท่อน้ำดับเพลิงในตัวอาคาร (ภาพที่ 1-11) โดยจะติดตั้งไว้พร้อมกับสายน้ำดับเพลิงตั้งอยู่เป็นจุดๆ กระจายอยู่ทุกอาคาร มีจำนวนทั้งสิ้น 9 จุด นอกจากนั้นในแต่ละชั้นได้ติดตั้งไฟฉุกเฉิน (Emergency Light) (ภาพที่ 1-12) Fire Hose Cabinet (ภาพที่ 1-13) และหน้าห้องพักรวมทั้งภายในห้องพักแต่ละห้องได้ติดตั้งหัวโปรยน้ำฝอย (Sprinkler) ไว้ด้วย (ภาพที่ 1-14) แหล่งน้ำดับเพลิงที่สำคัญของโรงแรมฯ มี 2 แหล่งคือ น้ำประปา และน้ำจากสระว่ายน้ำ โดยทางโรงแรมฯ ใช้เครื่องสูบน้ำประปาขึ้นไปเก็บไว้บนภูเขา ให้มีแรงดันน้ำสูงเพียงพอที่จะส่งน้ำลงมาใช้เมื่อมีเหตุเพลิงไหม้ เจ้าหน้าที่หรือบุคคลทั่วไปสามารถนำท่อจาก Fire Hose Cabinet มาต่อตรงที่หัวรับน้ำดับเพลิง เพื่อสูบน้ำดับเพลิงได้ทันทีจึงสะดวกต่อการใช้งานได้อย่างทันที่ นอกจากนี้ยังสามารถใช้น้ำจากสระว่ายน้ำ (ภาพที่ 1-4) ซึ่งมีความจุประมาณ 400 ลูกบาศก์เมตรมาใช้ดับเพลิงได้อีกด้วย โดยเมื่อเกิดเพลิงไหม้เจ้าหน้าที่ของโรงแรมฯ จะดำเนินการให้เครื่องสูบน้ำ (ภาพที่ 1-15) ซึ่งอยู่ในห้องเครื่องชั้นล่างของอาคาร C ทำหน้าที่สูบน้ำจากสระว่ายน้ำ ซึ่งอยู่ใกล้กับอาคาร C ซึ่งมีความสามารถในการสูบน้ำเท่ากับ 300 แกลลอนต่อนาที โดยใช้น้ำมันโซล่าเป็นเชื้อเพลิง

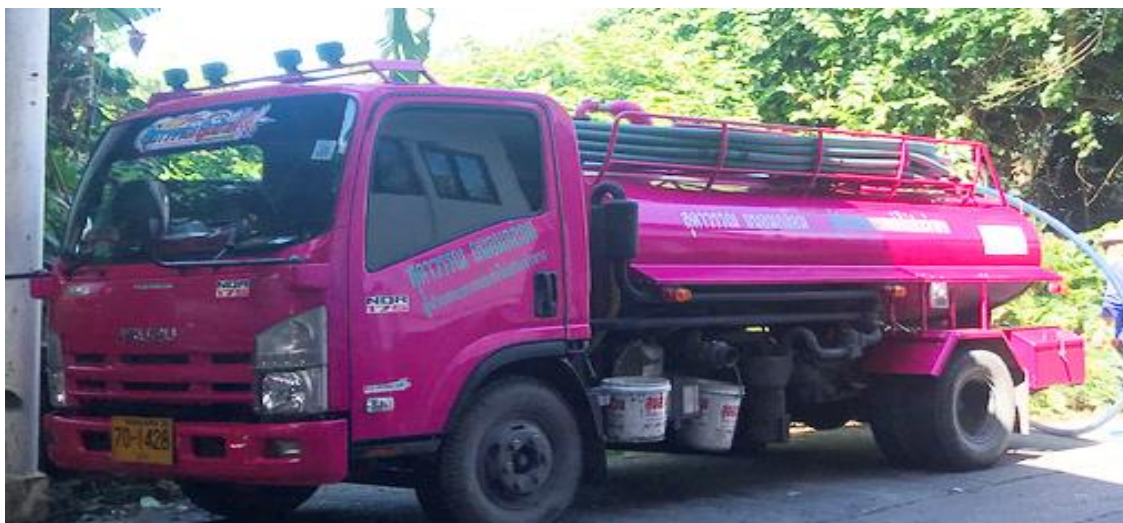
**ภาพที่ 2-1** การดำเนินการสูบน้ำจากบ่อเกรอะ

- โรงแรมฯ จัดต้องสูบน้ำออกจากบ่อเกรอะ เมื่อพบว่ามีตะกอนสะสมในบ่อเกรอะมาก ทั้งนี้ควรจะต้อง มีการสูบน้ำออกจากบ่อเกรอะประมาณปีละ 1-2 ครั้ง	/	-	- ทางโรงแรมฯ ได้ดำเนินการสูบน้ำออกจาก บ่อเกรอะ ตามแผนที่กำหนดไว้ประมาณปีละ 1-2 ครั้ง โดยทางโรงแรมฯ ได้ว่าจ้างบริษัทเอกเอกชนเข้า มาดำเนินการสูบน้ำออกจากบ่อเกรอะ	-	ภาพที่ 2-1 และหน้าที่ 30 ภาคผนวก ง

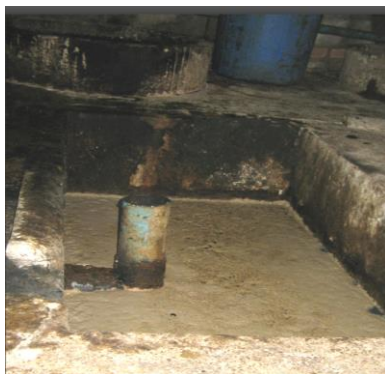
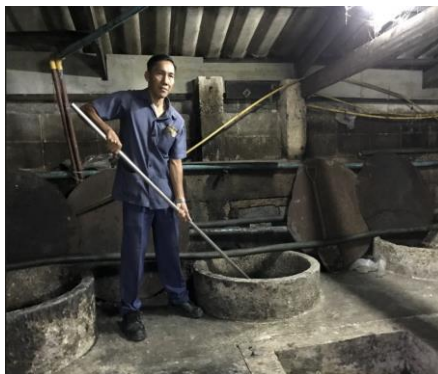
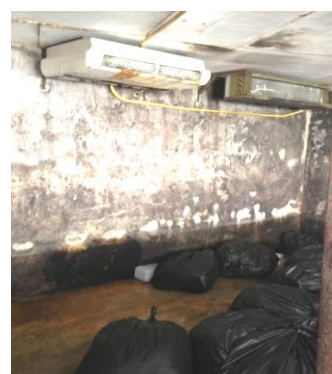
**ภาพที่ 2-2** บ่อดักไขมัน , เจ้าหน้าที่ดูและระบบบำบัดน้ำเสียและดักไขมันออกจากบ่อดักไขมันและถูกบำบัดน้ำเสีย

- โรงแรมฯ จัดต้องหมั่นดูแลบ่อดักไขมันเป็นประจำ เมื่อพบว่าในบ่อมีไขมันมาก จัดต้องทำการตักออกไปกำจัด ในรูปของมูลฝอย โดยใส่ถุงพลาสติกดำและปิดปากถุง	/	-	- ทางโรงแรมฯ ได้ดำเนินการดักไขมันออกจากบ่อ ดักไขมันเป็นประจำ โดยนำไขมันใส่ถุงพลาสติกดำ และปิดปากถุง และได้ให้เทศบาลนครภูเก็ต เข้ามาดำเนินการเก็บขนขยะพร้อมมูลฝอยอื่นๆ ของโรงแรมฯ	-	ภาพที่ 2-2 และหน้าที่ 30 ภาคผนวก ง

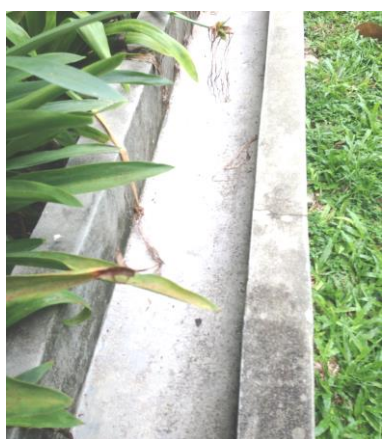
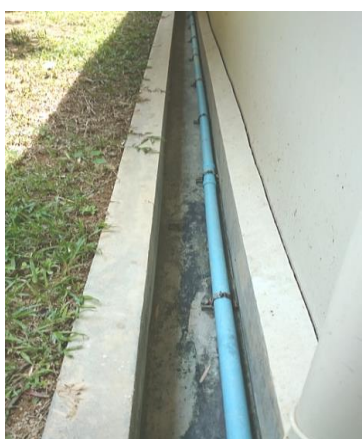
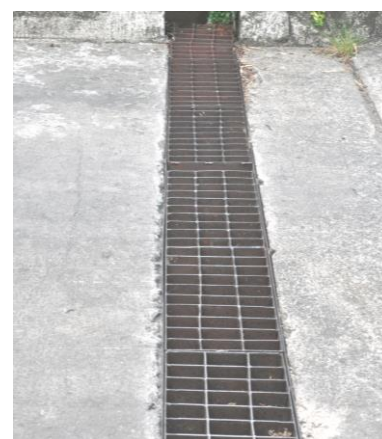
**ภาพที่ 2-3** รางระบายน้ำภายในโครงการฯ

3.ระบบระบายน้ำฝน					
- ต้องจัดเจ้าหน้าที่คอยดูแลทำความสะอาดท่อระบาย น้ำฝนทั่วบริเวณโรงแรม มิให้เกิด การอุดตัน จึงต้องจัดให้ มีการทำความสะอาดท่อระบายน้ำเดือนละครั้ง	/	-	- ทางโรงแรมฯ จัดให้มีเจ้าหน้าที่ คอยดูแลทำความ สะอาดท่อระบายน้ำฝนทั่วบริเวณโรงแรมฯ มิให้เกิด การอุดตัน	-	ภาพที่ 2-3
