รายงานผลการปฏิบัติตามเงื่อนไขของมาตรการป้องกัน และแก้ไขผลกระทบสิ่งแวดล้อม และมาตรการติดตามตรวจสอบคุณภาพสิ่งแวดล้อม โรงแรมเคปพันวา จังหวัดภูเก็ต ประจำปีเดือน มกราคม – มิถุนายน พ.ศ. 2564 โรงแรม เคปพันวา ได้ดำเนินนโยบายในการรักษาคุณภาพสิ่งแวดล้อมควบคู่กับการดำเนินกิจการของโรงแรมฯ เพื่อตอบสนองพระราชบัญญัติส่งเสริม และรักษาคุณภาพสิ่งแวดล้อมแห่งชาติ พ.ศ. 2535 โดยดำเนินการติดตามตรวจสอบคุณภาพสิ่งแวดล้อมตามแนวทางในหนังสือที่ วพ. 504/7734 หน้าที่ 1 ภาคผนวก ง) โดยทางโรงแรมเคปพันวาได้ทำการติดตามตรวจสอบและจัดทำรายงานผลการปฏิบัติตามเงื่อนไขของมาตรการป้องกัน และแก้ไขผลกระทบสิ่งแวดล้อม และมาตรการติดตามตรวจสอบคุณภาพสิ่งแวดล้อมเพื่อนำเสนอสำนักงานฯ พิจารณาเป็นประจำทุก 6 เดือน

ชื่อโครงการ	โครงการ โรงแรมเคปพันวา จังหวัดภูเก็ต
ชื่อเดิมโครงการก่อนมีการเปลี่ยนแปลง	โครงการ โรงแรมเคปพันวา เซอร่าตัน
เลขที่หนังสือเห็นชอบ	วพ. 504/7734
สถานที่ตั้ง	เลขที่ 27 หมู่ 8 ถนนศักดิ์เดช ตำบลวิชิตอำเภอเมือง จังหวัดภูเก็ต
ชื่อเจ้าของโครงการ	บริษัท เกษมกิจ จำกัด
สถานที่ติดต่อ	เลขที่ 120 ถนน สีลม แขวงสุริยวงศ์ เขตบางรัก กรุงเทพฯ 10500
จัดทำโดย	บริษัท เอส พี เอส คอนซัลติ้ง เซอร์วิส จำกัด
โครงการได้□รับความเห็นชอบในรายงานการวิเคราะห์ผลกระทบสิ่งแวดล้อมเมื่อ	6 กันยายน 2532
โครงการได้นำเสนอรายงานผลการปฏิบัติตามมาตรการฯครั้งสุดท้

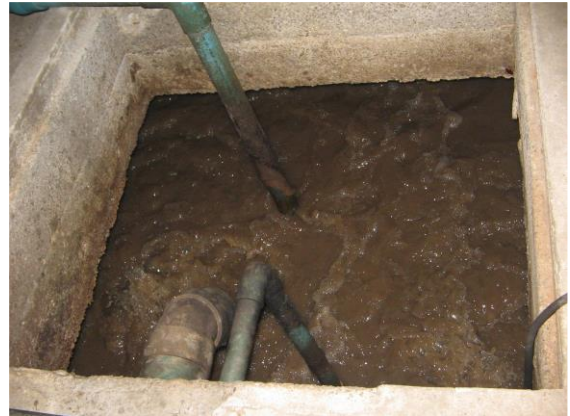
ภาพที่ 1-5 ระบบบำบัดน้ำเสียของโรงแรมเคปพันวา

ระบบบำบัดน้ำเสียของโรงแรมฯ ในปัจจุบันแยกออกได้เป็น 3 ส่วนใหญ่ๆ (ภาพที่ 1-5) คือ

2.1) ระบบบ่อเกรอะและบ่อกรองไร้อากาศ (Septic Tank & Anaerobic Filter System, SAF)

ระบบ SAF นี้จะรับน้ำเสียที่เกิดจากการใช้น้ำในอาคารห้องพัก (C,D,E,F,J,N และ O) และบังกะโล (M) โดยจะติดตั้งไว้เพื่อบำบัดน้ำเสียสำหรับอาคารแต่ละจุด หลักการของระบบคือ น้ำเสียที่เกิดขึ้นจะไหลลงสู่ Septic Tank เพื่อแยกของแข็งที่หนักกว่าน้ำลงสู่ก้นบ่อและย่อยสลายกากบางส่วน จากนั้นน้ำเสียจะไหลเข้าสู่ Anaerobic Filter Tank ซึ่งเป็นถังกรองไร้อากาศสำเร็จรูป (มีชื่อทางการค้าว่า BEFIT-FILTER, BF) (หน้าที่ 6 ภาคผนวก ง) บำบัดความสกปรกในน้ำเสียโดยใช้แบคทีเรียแบบไม่ใช้ออกซิเจน (Anaerobic Bacteria) ภายในบ่อมีตัวกลาง (Media) เพื่อให้แบคทีเรียยึดเกาะ จากนั้นน้ำที่ผ่านถึงนี้ไปบำบัดต่อที่ระบบบำบัดน้ำเสียแบบตะกอนเร่งของอาคาร C ,อาคาร E และบริเวณเรือนแพะซ้ำอีกครั้ง

2.2) ระบบบำบัดน้ำเสียแบบตะกอนเร่ง (Activated Sludge Process, AS) ระบบ AS ที่ใช้เป็นแบบ Extended Aeration ทำหน้าที่บำบัดน้ำเสียที่เกิดจากห้องครัว ห้องอาหารพนักงาน และภัตตาคารและน้ำจากห้องพักอาคาร C, D, E, N และ O ที่ผ่านการบำบัดโดย ถังกรองไร้อากาศ (SAF) มาบำบัดซ้ำรวมด้วย ซึ่งมีอยู่ด้วยกัน 2 แห่ง คือ Main Kitchen ในอาคาร C ขนาด 57.20 ลูกบาศก์เมตร (หน้าที่ 7 ภาคผนวก ง) และห้องครัวของบาร์และไนต์คลับในอาคาร E ขนาด 57.20 ลูกบาศก์เมตร (หน้าที่ 8 ภาคผนวก ง)

2.3) ระบบบำบัดน้ำเสียชนิดเติมอากาศแบบมีตัวกลาง (Contact Aeration System) เป็นระบบบำบัดน้ำเสียใหม่ที่โรงแรมฯ จัดทำขึ้นใหม่บริเวณเรือนแพะซ้ำ ขนาด 35 ลูกบาศก์เมตร เพื่อบำบัดน้ำเสียจากการใช้ในห้องพักอาคาร F, J และบังกะโล (M) ที่ผ่านการบำบัดโดยถังกรองไร้อากาศ (SAF) แล้วมาบำบัดซ้ำที่ระบบใหม่บริเวณเรือนแพะซ้ำ (หน้าที่ 9 ภาคผนวก ง)

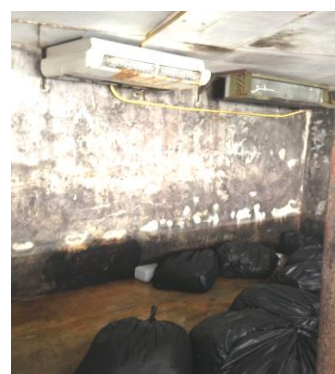
ภาพที่ 2-2 บ่อดักไขมัน , เจ้าหน้าที่ดูและระบบบำบัดน้ำเสียและดักไขมันออกจากบ่อดักไขมันและถูกบำบัดน้ำเสีย

- โรงแรมฯ จัดต้องหมั่นดูแลบ่อดักไขมันเป็นประจำ เมื่อพบว่าในบ่อมีไขมันมาก จัดต้องทำการตักออกไปกำจัด ในรูปของมูลฝอย โดยใส่ถุงพลาสติกดำและปิดปากถุง	/	-	- ทางโรงแรมฯ ได้ดำเนินการดักไขมันออกจากบ่อ ดักไขมันเป็นประจำ โดยนำไขมันใส่ถุงพลาสติกดำ และปิดปากถุง และได้ให้เทศบาลนครภูเก็ต เข้ามาดำเนินการเก็บขนขยะพร้อมมูลฝอยอื่นๆ ของโรงแรมฯ	-	ภาพที่ 2-2 และหน้าที่ 31 ภาคผนวก ง

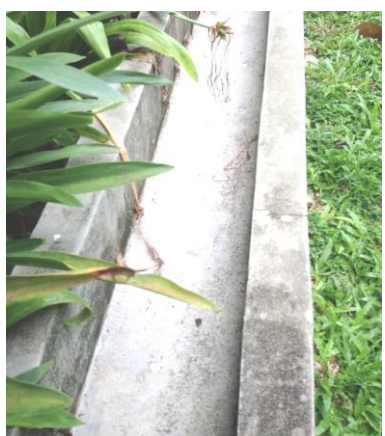
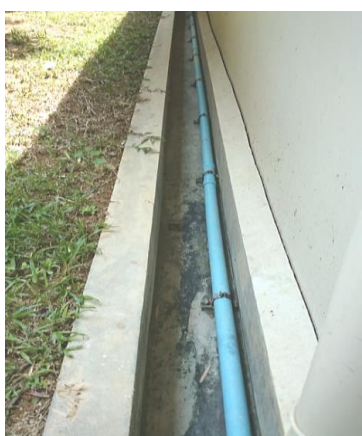
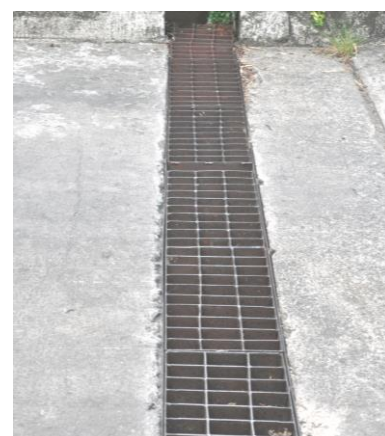
ภาพที่ 2-3 รางระบายน้ำภายในโครงการฯ

3.ระบบระบายน้ำฝน					
- ต้องจัดเจ้าหน้าที่คอยดูแลทำความสะอาดท่อระบาย น้ำฝนทั่วบริเวณโรงแรม มิให้เกิด การอุดตัน จึงต้องจัดให้ มีการทำความสะอาดท่อระบายน้ำเดือนละครั้ง	/	-	- ทางโรงแรมฯ จัดให้มีเจ้าหน้าที่ คอยดูแลทำความ สะอาดท่อระบายน้ำฝนทั่วบริเวณโรงแรมฯ มิให้เกิด การอุดตัน	-	ภาพที่ 2-3

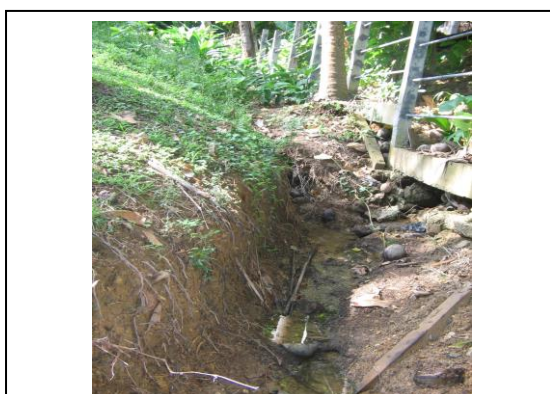
ภาพที่ 3-2 จุดลำรางสาธารณะ

การติดตามตรวจสอบคุณภาพน้ำในลำรางสาธารณะโดยเก็บตัวอย่างน้ำลำรางสาธารณะในเดือนเมษายน (ภาพที่ 3-2) โดยได้แสดงผลการติดตามตรวจสอบคุณภาพน้ำในลำรางสาธารณะในตารางที่ 3-5
