รายงานผลการปฏิบัติตามเงื่อนไขของมาตรการป้องกันและแก้ไขผลกระทบสิ่งแวดล้อมและมาตรการติดตามตรวจสอบคุณภาพสิ่งแวดล้อม โครงการ THE CAPE HOTEL จังหวัดภูเก็ต ประจำปีเดือนมกราคม – มิถุนายน 2564 ทางโครงการฯ ได้ดำเนินนโยบายในการตรวจสอบและรักษาคุณภาพสิ่งแวดล้อม ควบคู่กับการดำเนินกิจการของบริษัทฯ โดยทางโครงการฯ ได้ดำเนินการติดตามตรวจสอบและจัดทำรายงานผลปฏิบัติตามเงื่อนไขของมาตรการป้องกันและแก้ไขผลกระทบสิ่งแวดล้อม และมาตรการตรวจสอบคุณภาพสิ่งแวดล้อมตามแนวทางในหนังสือ ภก 0013.2/7926 ลงวันที่ 29 พฤษภาคม 2552 (หน้าที่ 1 ภาคผนวก ง) และทางโครงการฯ ได้ดำเนินการจัดทำรายงานระยะดำเนินการเป็นประจำปีทุก 6 เดือน

ชื่อโครงการ	โครงการโรงแรม เดอะ เคป โฮเทล
สถานที่ตั้ง	ตำบลวิชิต อำเภอเมืองภูเก็ต จังหวัดภูเก็ต
ชื่อเจ้าของโครงการ	บริษัท เกษมกิจ จำกัด
สถานที่ติดต่อ	120 ถนนสีลม แขวงสุริยวงศ์ เขตบางรัก กรุงเทพมหานคร
จัดทำโดย	บริษัท ภูเก็ต เอ็นไวรอนเมนทอล เซอร์วิส จำกัด
โครงการได้ <input type="checkbox"/> รับความเห็นชอบในรายงานการวิเคราะห์ผลกระทบสิ่งแวดล้อมเมื่อ	29 พฤษภาคม 2552
โครงการได้นำเสนอรายงานผลการปฏิบัติตามมาตรการฯ ครึ่งสุดท้ายเมื่อ	กรกฎาคม – ธันวาคม 2563

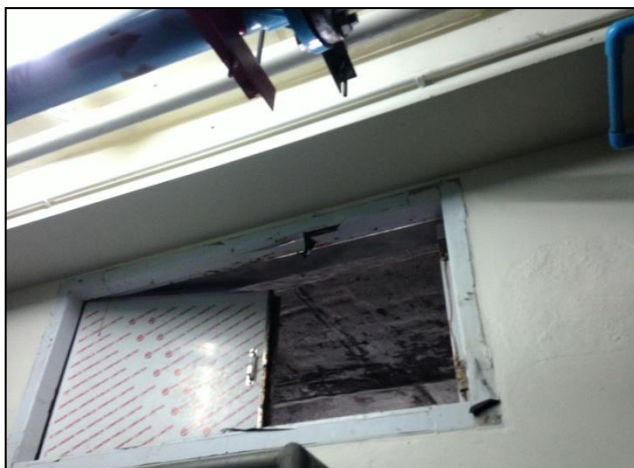
ภาพที่ 1-3 น้ำประปาส่งของโครงการฯ

แหล่งน้ำใช้ของโครงการฯ ได้รับการจากสำนักงานประปาภูเก็ต การประปาส่วนภูมิภาค โดยมีท่อประปาของโครงการต่อเข้ากับท่อเมนของการประปาผ่านมิเตอร์น้ำเข้ากักเก็บในถังเก็บน้ำใต้ดิน และสูบส่งผ่านปั๊ม Booster Pump สูบจ่ายภายในโครงการฯ ซึ่งสามารถสำรองน้ำไว้ใช้ได้ประมาณ 4.11 วัน (ภาพที่ 1-3)

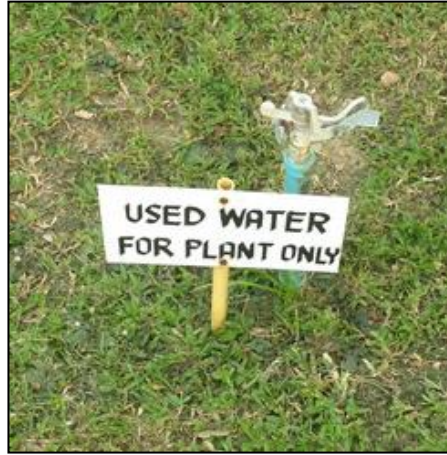
ภาพที่ 1-4 การนำน้ำทิ้งมาหมุนเวียนใช้ในการรดน้ำต้นไม้ภายในพื้นที่โครงการฯ

น้ำเสียที่ผ่านการบำบัดแล้วจะผ่านจุดตรวจคุณภาพน้ำจนได้ตามมาตรฐานน้ำทิ้งอาคารประเภท ค (ภาคผนวก ข) ค่า BOD ออกไม่เกิน 40 มิลลิกรัม/ลิตร และมีปริมาณสารแขวนลอยไม่เกิน 50 มิลลิกรัม/ลิตร น้ำทิ้งส่วนหนึ่งจะนำไปใช้รดน้ำต้นไม้ในพื้นที่โครงการฯ ส่วนน้ำที่เหลือจะระบายออกสู่ท่อระบายน้ำสาธารณะตามแนวถนนสาธารณะต่อไป (ภาพที่ 1-4)

2.2 ทรัพยากรชีวภาพในน้ำ					
- น้ำเสียจะผ่านการบำบัดน้ำเสียโดยเข้าระบบการเติมอากาศและฆ่าเชื้อโรค โดยน้ำทิ้งจะไหลไปเก็บในถังเก็บน้ำทิ้งขนาด 13.8 ลูกบาศก์เมตร ก่อนจะนำไปใช้เพื่อรดน้ำต้นไม้ในพื้นที่โครงการต่อไป	/	-	ทางโครงการฯ ได้ดำเนินการนำน้ำทิ้งที่ผ่านระบบบำบัดน้ำเสียภายในโครงการฯ แล้วนำกลับมาใช้ประโยชน์ โดยใช้รดน้ำต้นไม้บริเวณพื้นที่สีเขียวในโครงการฯ	-	ภาพที่ 1-4

- น้ำจากบ่อหน่วงน้ำบางส่วนจะนำไปใช้รดน้ำต้นไม้ในพื้นที่โครงการ	/	-	ทางโครงการฯ ได้ดำเนินการนำน้ำจากบ่อหน่วงน้ำบางส่วน ไปใช้รดน้ำต้นไม้ภายในพื้นที่โครงการฯ	-	ภาพที่ 1-4

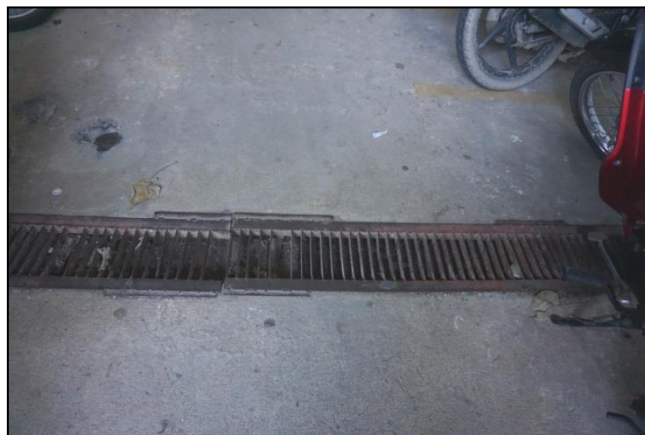
ภาพที่ 1-5 ระบบระบายน้ำฝน

ทางโครงการฯ จะแยกน้ำเสียและน้ำฝนออกจากกัน โดยน้ำเสียที่ผ่านการบำบัดแล้วจะผ่านจุดตรวจคุณภาพน้ำจนได้ตามมาตรฐานน้ำทิ้งอาคารประเภท ค ก่อนนำไปรดน้ำต้นไม้ในพื้นที่โครงการฯ ทุกวัน (ภาพที่ 1-5) สำหรับการระบายน้ำฝนเนื่องจากโครงการฯ มีพื้นที่สีเขียวประมาณร้อยละ 30.30 ของพื้นที่โครงการฯ น้ำฝนส่วนใหญ่จึงปล่อยให้ซึมลงดิน ส่วนน้ำฝนจากหลังคา ถนน ที่จอดรถและทางเดินจะรวบรวมลงสู่ท่อระบายน้ำคอนกรีตเสริมเหล็กก่อนปล่อยลงบ่อหน่วงน้ำ

- น้ำฝนจากหลังคา ถนน ที่จอดรถ และทางเดิน จะรวบรวมลงสู่ท่อระบายน้ำคอนกรีตเสริมเหล็กขนาดเส้นผ่าศูนย์กลาง 12,16 และ 20 นิ้ว ความลาดชัน 1:200 ก่อนปล่อยลงสู่บ่อหน่วงน้ำขนาด 160 ลูกบาศก์เมตร (กว้าง x ยาว x ลึก : 8 x 10 x 2.3 ม.) ซึ่งอยู่บริเวณด้านหลังอาคาร 3 ไว้รองรับน้ำฝน บ่อหน่วงน้ำจะรองรับตะกอนดินที่มากับน้ำฝน ก่อนระบายน้ำใส่ออกสู่ท่อระบายน้ำสาธารณะ ซึ่งบ่อหน่วงน้ำนี้ สามารถรองรับน้ำฝนเมื่อฝนตกหนักได้มากกว่า 3 ชั่วโมง	/	-	ทางโครงการฯ ได้ดำเนินการรวบรวมน้ำฝนจากหลังคา ถนน และที่จอดรถ ลงสู่ท่อระบายน้ำ ก่อนปล่อยสู่บ่อหน่วงน้ำภายในโครงการฯ ซึ่งบ่อหน่วงน้ำจะทำหน้าที่รองรับน้ำฝน และตะกอนดินที่ไหลลงมารวมภายในบ่อหน่วงน้ำ ก่อนระบายน้ำใส่ออกสู่ท่อระบายน้ำสาธารณะ	-	ภาพที่ 1-5

2. การระบายน้ำ	/	-	ทางโครงการฯ ได้ดำเนินการสร้างท่อระบาย น้ำฝนภายในโครงการฯ เพื่อให้น้ำฝนลงสู่บ่อหนองน้ำ และสูบออกไปยังท่อระบายน้ำสาธารณะภายนอก โครงการฯ ต่อไป	-	ภาพที่ 1-5

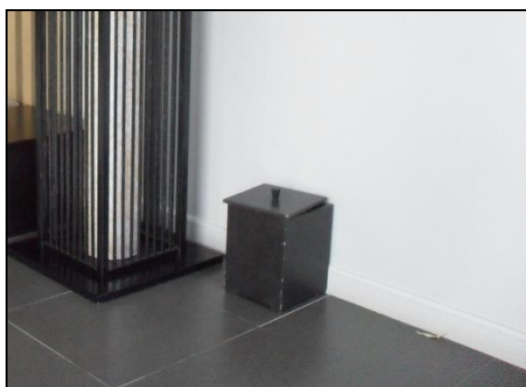
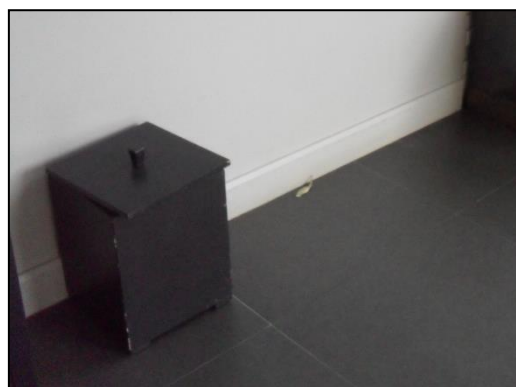
ภาพที่ 1-6 ถังขยะภายในพื้นที่โครงการฯ

ขยะมูลฝอยที่เกิดขึ้นจากโครงการฯ เป็นขยะชุมชนทั่วไป เช่น ถุงพลาสติก เศษอาหาร เศษกระดาษ และเศษผ้า การจัดการขยะมูลฝอยของโครงการฯ แยกเป็นขยะเปียกและขยะแห้งในห้องพักทุกห้อง บริเวณบันไดของอาคารทุกชั้นและในห้องน้ำของทุก ๆ อาคาร จะจัดให้มีถังขยะย่อย ซึ่งแม่บ้านจะรวบรวมขยะจากส่วนต่าง ๆ (ภาพที่ 1-6) เก็บใส่ถุงดำและนำไปพักไว้ยังห้องพักรวม (ภาพที่ 1-7)

<p>3.6 การจัดการมูลฝอย</p> <p>- การจัดการขยะมูลฝอยของโครงการแยกเป็น อาคารห้องพัก จัดให้มีถังขยะย่อยขนาด 15 ลิตร จำนวน 2 ถัง แยกเป็นขยะเปียกและขยะแห้งไว้ในห้องพักทุกห้อง จัดให้มีถังขยะย่อยขนาด 50 ลิตร จำนวน 2 ถัง แยกเป็น</p>	/	-	<p>ทางโครงการฯ ได้ดำเนินการจัดให้มีถังขยะตามจุด ต่างๆ ไว้อย่างเพียงพอกับผู้เข้าพักอาศัย โดยจะมีการ แยกประเภทของถังขยะ เป็น 2 ประเภท คือ ถังขยะ เปียก และถังขยะแห้ง เพื่อรณรงค์ให้ผู้เข้าพักอาศัย</p>	-	<p>ภาพที่ 1-6 และ ภาพที่ 1-7</p>

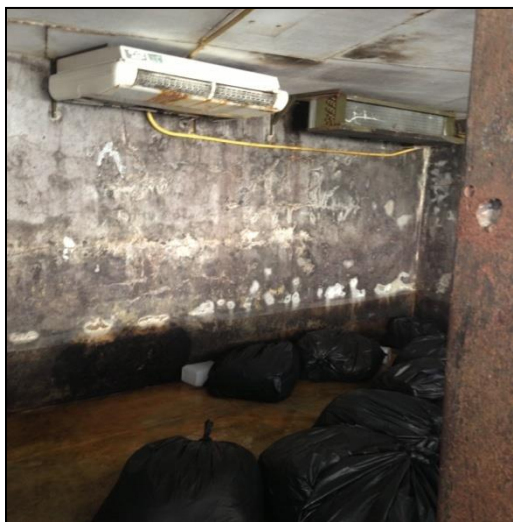
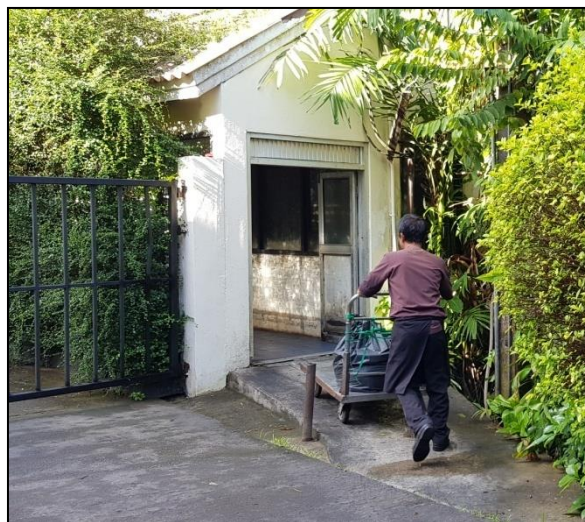
ภาพที่ 1-7 ห้องพักรวมประจำโครงการฯ

ห้องพักรวมของโครงการฯ แบ่งออกเป็น 2 ห้อง ได้แก่ ห้องพักรวมเปียก และห้องพักรวมแห้ง (ภาพที่ 1-7) อย่างไรก็ตามโครงการฯ จะขอรับความอนุเคราะห์จากเทศบาลตำบลวิชิตให้เข้ามาเก็บทุกวัน

4. การจัดการมูลฝอย	/	-	ทางโครงการฯ ได้ดำเนินการให้พนักงานทำความสะอาดดำเนินการจัดการนำขยะมูลฝอยจากจุดต่างๆ ภายในโครงการฯ มารวมไว้ที่ห้องพัสดุขยะรวม และมีเจ้าหน้าที่จากเทศบาลตำบลวิชิตเข้ามาทำการเก็บขนขยะออกนอกโครงการฯ อยู่สม่ำเสมอ	-	ภาพที่ 1-7 และ หน้าที่ 18 ภาคผนวก ง

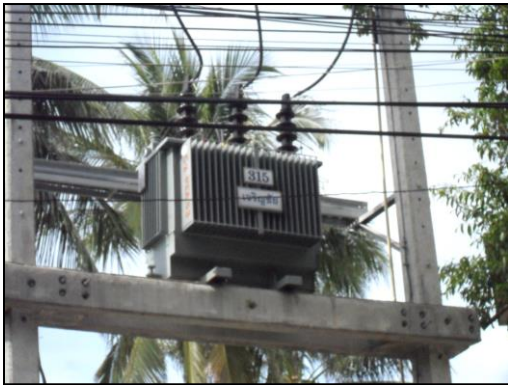
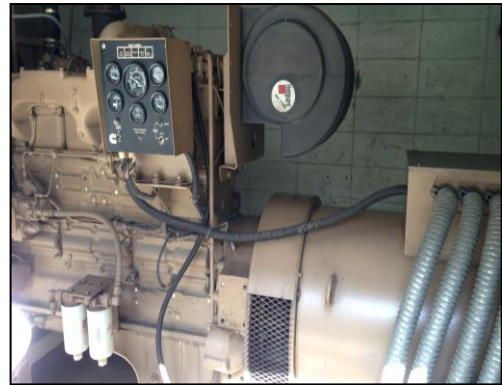
ภาพที่ 1-8 ระบบไฟฟ้าหลักและไฟฟ้าสำรองภายในโครงการฯ

ทางโครงการฯ จะรับบริการไฟฟ้าจากการไฟฟ้าส่วนภูมิภาค เพื่อจ่ายไฟฟ้าไปแต่ละส่วนของอาคาร (ภาพที่ 1-8) โดยทางโครงการฯ ได้เลือกใช้อุปกรณ์ไฟฟ้าต่าง ๆ ที่เป็นมิตร และไม่ทำลายสิ่งแวดล้อม รวมทั้งวัสดุอุปกรณ์ที่ทำให้เกิดการลดการใช้พลังงานภายในโครงการฯ ได้แก่ เลือกขนาดตู้เย็นให้เหมาะกับขนาดของห้องพัก เลือกซื้อตู้เย็นประตูเดียว เพื่อประหยัดไฟ และ ใช้สุขภัณฑ์ประหยัดน้ำ (ภาพที่ 1-9)

เงื่อนไขตามมาตรการป้องกันและแก้ไขผลกระทบ สิ่งแวดล้อม	ผลการปฏิบัติตาม เงื่อนไข		รายละเอียด การปฏิบัติตามเงื่อนไข	ปัญหา และ แนวทางการแก้ไข	เอกสารอ้างอิง
	ปฏิบัติ	ไม่ ปฏิบัติ			
<p>3.7 ไฟฟ้า</p> <p>- โครงการจะรับบริการไฟฟ้าจากการไฟฟ้าส่วนภูมิภาค ด้วยระบบไฟฟ้าแรงสูง 22 KV เป็นสายอากาศ การเดินสายของโครงการจะเดินเป็นสายอากาศในส่วนทางเข้าโครงการและเดินเป็นใต้ดินในส่วนที่เน้นงานทางภูมิทัศน์ โดยทางโครงการจะติดตั้งหม้อแปลงขนาด 500 KVA เพื่อลดแรงดันต่ำเข้าสู่แผนจ่ายไฟฟ้าหลัก เพื่อจ่ายไฟฟ้าไปแต่ละส่วนของอาคาร โดยโครงการได้เลือกใช้อุปกรณ์ไฟฟ้าต่างๆ ที่เป็นมิตร และไม่ทำลายสิ่งแวดล้อม รวมทั้งวัสดุอุปกรณ์ที่ทำให้ เกิดการลดการใช้พลังงานภายในโครงการ</p>	/	-	ทางโครงการฯ ได้ดำเนินการรับไฟฟ้าจากการไฟฟ้าส่วนภูมิภาค และทำการติดตั้งหม้อแปลงไฟฟ้าขนาด 500 KVA เพื่อลดแรงดันเข้าสู่แผนจ่ายไฟฟ้าหลักของโครงการฯ นอกจากนี้ทางโครงการฯ ได้ดำเนินการจัดให้มีการใช้อุปกรณ์ไฟฟ้าแบบประหยัดพลังงาน และเป็นมิตรต่อสิ่งแวดล้อม	-	ภาพที่ 1-8 และ ภาพที่ 1-9

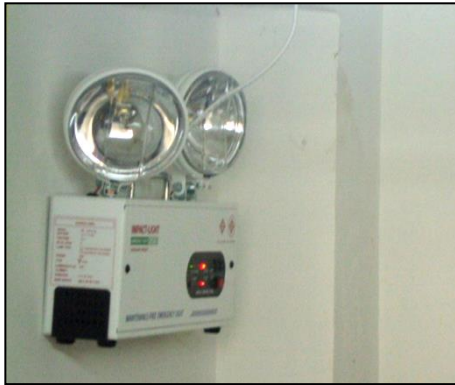
ภาพที่ 1-12 ไฟส่องสว่างฉุกเฉิน

ในกรณีเกิดเหตุการณ์ไฟฟ้าดับ ไฟฟ้าลัดวงจรหรือเกิดเพลิงไหม้ภายในอาคาร ทางโครงการฯ ได้จัดให้มีการ ติดตั้งไฟส่องสว่างฉุกเฉิน (ภาพที่ 1-12) เพื่อให้ทางเข้า-ออก และทางเดินภายในอาคารสามารถมองเห็นได้ชัดเจน เมื่อเกิดไฟฟ้าดับ โดยจะติดตั้งไว้ตามจุดต่าง ๆ ทั่วบริเวณพื้นที่อาคาร และมีป้ายไฟแสดงทางออกฉุกเฉิน (ภาพที่ 1-13) เพื่อให้สามารถมองเห็นทางออกจากอาคารได้ชัดเจนเมื่อเกิดไฟฟ้าดับ

เงื่อนไขตามมาตรการป้องกันและแก้ไขผลกระทบ สิ่งแวดล้อม	ผลการปฏิบัติตาม เงื่อนไข		รายละเอียด การปฏิบัติตามเงื่อนไข	ปัญหา และ แนวทางการแก้ไข	เอกสารอ้างอิง
	ปฏิบัติ	ไม่ ปฏิบัติ			
<p>ทำให้อุปกรณ์ทำงานทันที โดยเครื่องตรวจจับควันจะติดตั้งกระจายอยู่ตามจุดต่าง ๆ ทั่วบริเวณพื้นที่อาคาร เช่น ภายในห้องพักโถงทางเดิน ส่วนต้อนรับ ห้องเครื่อง ห้องบริการ ห้องปั๊ม เป็นต้น รวมทั้งสิ้น 62 เครื่อง</p> <p><b>(2) ไฟส่องสว่างฉุกเฉิน</b></p> <p>ในกรณีเกิดเหตุการณ์ไฟฟ้าดับ ไฟฟ้าลัดวงจร หรือเกิดเพลิงไหม้ภายในอาคาร ทางโครงการได้จัดให้มีการติดตั้งไฟส่องสว่างฉุกเฉิน (Emergency Light) และมีป้ายไฟแสดงทางออกฉุกเฉิน ดังนี้</p> <p><b>ไฟส่องสว่างฉุกเฉิน (Emergency Light)</b> จะมีหลอดฮาโลเจนขนาด 2x50 วัตต์ พร้อมแบตเตอรี่ทำหน้าที่จ่ายกำลังไฟฟ้าในสภาวะที่ไฟฟ้าปกติเกิดขัดข้องเพื่อให้ทางเข้า-ออก และทางเดินภายในอาคารสามารถมองเห็นได้ชัดเจนเมื่อเกิดไฟฟ้าดับ โดยจะติดตั้งไว้ตามจุดต่างๆ ทั่วบริเวณพื้นที่อาคาร อาทิเช่น โถงทางเดิน บริเวณบันไดหลัก และบันไดหนีไฟ เป็นต้น รวมทั้งสิ้น 23 เครื่อง</p>	/	-	<p>ทางโครงการฯ ได้ดำเนินการติดตั้งไฟสว่างฉุกเฉินและป้ายหนีไฟแสดงทางออกฉุกเฉินบริเวณต่างๆ ภายในโครงการฯ เมื่อเกิดไฟฟ้าขัดข้องสามารถมองเห็นทางเดินภายในโครงการฯ ได้อย่างชัดเจน นอกจากนี้ทางโครงการฯ ได้จัดให้ช่างประจำอาคารดูแลอุปกรณ์ดับเพลิง โดยจัดทำเป็นเอกสาร Preventive Maintenance</p>	-	<p>ภาพที่ 1-12 และ 1-13</p>

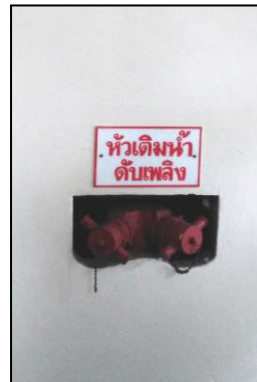
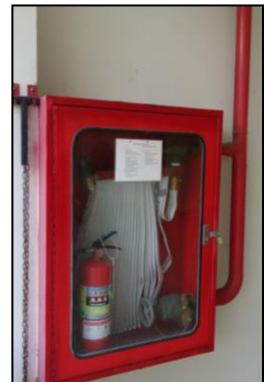
ภาพที่ 1-15 หัวรับน้ำดับเพลิงภายนอกและระบบท่อเย็น

ระบบดับเพลิงของโครงการฯ ประกอบด้วย ชุดตู้ดับเพลิง (ภาพที่ 1-14) ตู้เก็บสายดับเพลิง ถังดับเพลิง ระบบท่อน้ำดับเพลิง (ภาพที่ 1-15) และแหล่งน้ำสำรองดับเพลิง (ภาพที่ 1-3)

<p><b>ระบบท่อน้ำดับเพลิง</b> ประกอบด้วยท่อยื่น ขนาดเส้นผ่านศูนย์กลาง 6 นิ้ว เป็นระบบท่อแห้ง โดยรับ น้ำจากถังเก็บน้ำดับเพลิงใต้ดิน และจากสระว่ายน้ำเดิน</p>	/	-	<p>ทางโครงการฯ ได้ดำเนินการจัดให้มีถังดับเพลิง และติดตั้งระบบท่อน้ำดับเพลิงไว้ยังบริเวณต่างๆ ของ โครงการฯ เพื่อรับน้ำส่งไปยังชั้นต่างๆ</p>	-

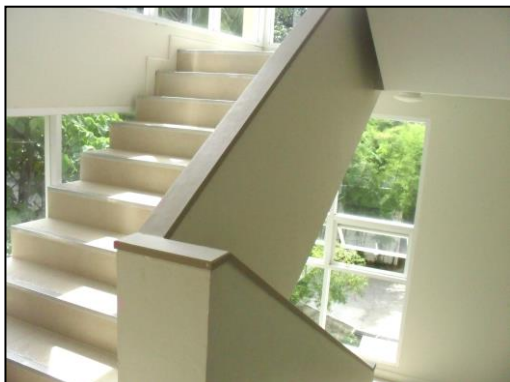
ภาพที่ 1-16 บันไดหนีไฟ

ทางโครงการฯ มีบันไดหนีไฟ ที่บริเวณอาคาร 2 และอาคาร 3 (ภาพที่ 1-16)

เงื่อนไขตามมาตรการป้องกันและแก้ไขผลกระทบสิ่งแวดล้อม	ผลการปฏิบัติตามเงื่อนไข		รายละเอียด การปฏิบัติตามเงื่อนไข	ปัญหา และแนวทางการแก้ไข	เอกสารอ้างอิง
	ปฏิบัติ	ไม่ปฏิบัติ			
<p>ท่อ เพื่อส่งต่อไปยังแต่ละชั้นของอาคารต่างๆ เป็นชนิดข้อต่อสวมเร็วขนาดเส้นผ่าศูนย์กลาง 65 มิลลิเมตร สามารถรับน้ำจากรถดับเพลิงที่มีข้อต่อสวมเร็วแบบมีเขี้ยวขนาดเส้นผ่านศูนย์กลาง 2 นิ้วครึ่ง</p> <p><b><u>แหล่งน้ำสำรองดับเพลิง</u></b> โครงการจัดให้มีน้ำสำรองดับเพลิงจากถังเก็บน้ำใต้ดิน และสระว่ายน้ำ ปริมาณ 132.47 และ 300 ลูกบาศก์เมตร ตามลำดับ โดยมีการติดตั้งเครื่องสูบน้ำดับเพลิง ขนาด 2.84 ลูกบาศก์เมตร / นาที เพื่อแจกจ่ายไปยังชุดดับเพลิงแต่ละชั้นตามส่วนต่างๆ ของโครงการ สามารถนำน้ำมาใช้ดับเพลิงได้สูงสุด 152.27 นาที</p> <p><b>(4) บันไดหนีไฟ</b></p> <p>โครงการมีบันไดหนีไฟบริเวณอาคาร 2 และ 3 มีรายละเอียดดังนี้</p> <p>1) อาคาร 2 จัดให้มีบันไดหนีไฟ 1 ด้านของอาคาร มีความกว้างสุทธิ ไม่น้อยกว่า 1.50 เมตร โถงหน้าบันได กว้างสุทธิ ไม่น้อยกว่า 1.85 เมตร ลูกตั้งสูง</p>	/	-	<p>ทางโครงการฯ มีการสำรองน้ำดับเพลิง โดยจะทำการสำรองน้ำไว้ที่ถังเก็บน้ำใต้ดินไว้สำหรับเกิดเหตุฉุกเฉินภายในโครงการฯ นอกจากนี้ทางโครงการฯ ได้จัดให้ช่างประจำอาคารดูแลอุปกรณ์ดับเพลิงอย่างสม่ำเสมอ</p> <p>ทางโครงการฯ ได้ดำเนินการติดตั้งบันไดหนีไฟในบริเวณอาคาร 2 และ อาคาร 3 เพื่อใช้เมื่อเกิดเหตุฉุกเฉินภายในโครงการฯ</p>	-	<p>ภาพที่ 1-3</p> <p>ภาพที่ 1-16</p>

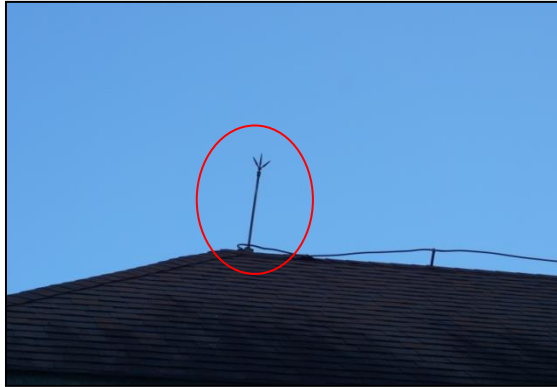
ภาพที่ 1-18 เสาล่อฟ้า

ทางโครงการฯ จะมีระบบป้องกันอันตรายจากฟ้าผ่าที่ชั้นหลังคาของอาคาร 2 และอาคาร 3 ซึ่งครอบคลุม พื้นที่รอบอาคารของโครงการฯ โดยระบบจะประกอบด้วยหัวล่อฟ้าพร้อมเสาสูง 5 เมตร จากระดับหลังคา (ภาพที่ 1-18)

เงื่อนไขตามมาตรการป้องกันและแก้ไขผลกระทบสิ่งแวดล้อม	ผลการปฏิบัติตามเงื่อนไข		รายละเอียด การปฏิบัติตามเงื่อนไข	ปัญหา และแนวทางการแก้ไข	เอกสารอ้างอิง
	ปฏิบัติ	ไม่ปฏิบัติ			
<p>ทราบ และควบคุมไม่ให้ดินตระหนก จากนั้นจะนำผู้ประสภักย์ลงบันไดหนีไฟ มายังจุดรวมพลที่กำหนดไว้ 2 จุด ซึ่งอยู่บริเวณด้านหน้าโครงการและหน้าอาคาร 3 ผังแสดงจุดรวมพลขณะเกิดเพลิงไหม้ ดังรูปที่ 2-13</p> <p>เนื่องจากบริเวณดังกล่าวอยู่ใกล้ถนนสาธารณะด้านหน้าโครงการ ทำให้สามารถอพยพคนออกนอกพื้นที่ได้สะดวก อนึ่ง จุดรวมพลดังกล่าวข้างต้น เป็นจุดรวมพลที่กำหนดไว้ในเบื้องต้นเท่านั้น ซึ่งหากในอนาคตเมื่อโครงการเปิดดำเนินการจะจัดให้มีการซักซ้อมอพยพหนีไฟเป็นประจำอย่างน้อยปีละ 1 ครั้ง โดยในการซักซ้อมอพยพหนีไฟเป็นประจำอย่างน้อยปีละ 1 ครั้ง โดยในการซักซ้อมอพยพหนีไฟ โครงการจะประสานกับเจ้าหน้าที่ดับเพลิงของหน่วยงานป้องกันและบรรเทาสาธารณภัยเทศบาลตำบลวิชิต ในการที่จะกำหนดจุดรวมพลที่เหมาะสมในสภาวะการณ์ขณะนั้นต่อไป</p> <p><b>(6) ระบบป้องกันอันตรายจากฟ้าผ่า</b></p> <p>โครงการจะมีระบบป้องกันอันตรายจากฟ้าผ่า ที่ชั้นหลังคาของอาคาร 3 ซึ่งครอบคลุมพื้นที่รอบอาคารของโครงการ โดยระบบจะประกอบด้วยหัวล่อฟ้าพร้อม</p>	/	-	<p>ทางโครงการฯ ได้ติดตั้งสายล่อฟ้าประจำโครงการฯ ที่ชั้นหลังคาอาคาร 3 เพื่อป้องกันอันตรายจากฟ้าผ่า และมีทีม Safety ทำการตรวจประสิทธิภาพการทำงานอยู่เสมอ</p>	-	ภาพที่ 1-18

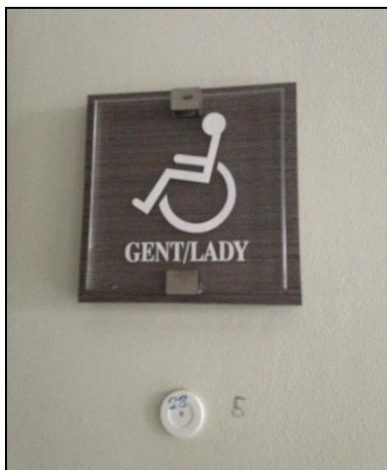
ภาพที่ 1-19 สิ่งอำนวยความสะดวกสำหรับผู้พิการหรือทุพพลภาพ และคนชรา

- (1) ทางลาด ทางโครงการฯ จัดให้มีทางลาด กว้าง 1.5 เมตร ผิวทางลาดเป็นพื้นผิวต่างสัมผัส ซึ่งเป็นวัสดุที่ไม่ลื่น
- (2) ห้องส้วม ภายในอาคารได้มีการจัดให้มีห้องส้วมคนพิการ โดยภายในห้องส้วมมีพื้นที่เพื่อให้วางเก้าอี้ สามารถหมุนตัวกลับได้ และมีราวจับเพื่อช่วยในการพยุงตัวสูงจากพื้น
- (3) ที่จอดรถสำหรับผู้พิการหรือทุพพลภาพและคนชรา โดยโครงการฯ จัดให้มีที่จอดรถจำนวน 1 คัน

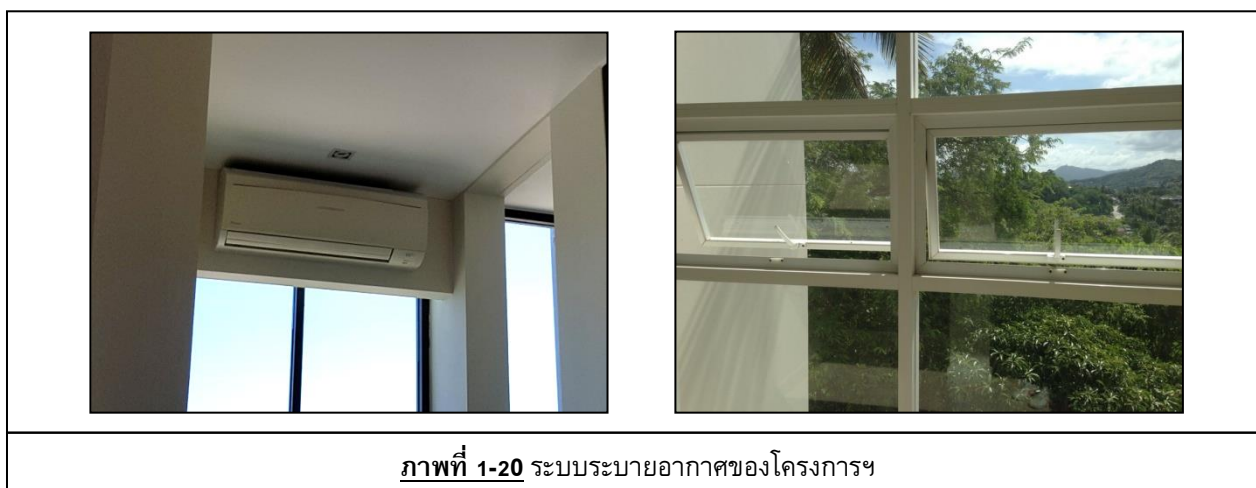
ระบบปรับอากาศของโครงการฯ จะเป็นแบบแยกส่วน (Air Cooled Split Type) และจะติดตั้งเครื่องปรับอากาศ ตามความเหมาะสมกับขนาดพื้นที่และภาระทำความเย็น (ภาพที่ 1-20)

ทางโครงการฯ ได้จัดให้มีการระบายอากาศโดยวิธีทางกล และธรรมชาติ (ภาพที่ 1-20) ดังนี้

**2.2) การระบายอากาศโดยวิธีกล** ทางโครงการฯ จะมีการติดตั้งพัดลมระบายอากาศ โดยจะติดตั้งบริเวณห้องน้ำ ห้องครัว และห้องเครื่องภายในโครงการฯ
