ผลการปฏิบัติตามมาตรการป้องกันและแก้ไขผลกระทบสิ่งแวดล้อม

#### 2.1 ผลการปฏิบัติตามมาตรการป้องกันและแก้ไขผลกระทบสิ่งแวดล้อม

โครงการท่อส่งน้ำมัน (มาบตาพุด-ศรีราชา) ของบริษัท ท่อส่งปิโตรเลียมไทย จำกัด

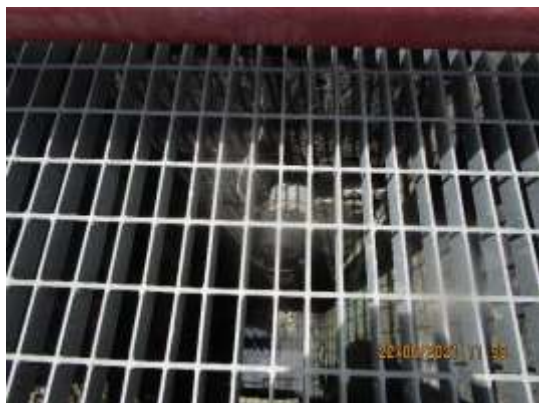
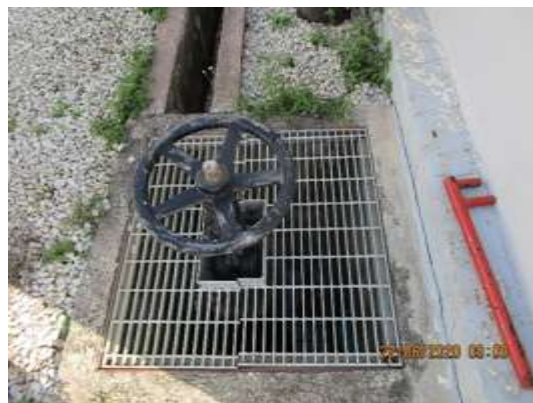
รูปที่ 2-1 ประตูละบายน้ำ

ประตูละบายน้ำ สถานีสูบน้ำจ่ายน้ำมันมาบตาพุด

ประตูละบายน้ำ สถานีควบคุมระบบท่อที่ 652

| องค์ประกอบทางสิ่งแวดล้อม | มาตรการป้องกันและแก้ไขผลกระทบสิ่งแวดล้อม | ผลการปฏิบัติตามมาตรการป้องกันและแก้ไขผลกระทบสิ่งแวดล้อม | ปัญหา และอุปสรรค ที่ไม่สามารถปฏิบัติตามมาตรการฯ และแนวทางแก้ไข | รูป/เอกสารประกอบการปฏิบัติตามมาตรการฯ |
|---|--|---|--|---|
| | 3. บริเวณสถานีจ่ายน้ำมันมาบตาพุด จัดทำประตูน้ำเพิ่มเติมเพื่อใช้เป็นที่สำหรับพักน้ำส่วนใสที่ผ่าน OWS เป็นเวลา 1 วัน ก่อนปล่อยออกสู่รางระบายน้ำสาธารณะ | - โครงการฯ มีการแยกรางระบายน้ำฝนไม่ปนเปื้อน และนำฝนที่ปนเปื้อนน้ำมัน โดยน้ำฝนที่ไม่ปนเปื้อนจะระบายลงสู่รางระบายน้ำโดยตรง ส่วนน้ำฝนที่ปนเปื้อนจะไหลลงสู่ระบบแยกน้ำและน้ำมัน (Oily Water Separator: OWS) ก่อนปล่อยสู่รางระบายน้ำสาธารณะ สำหรับน้ำมันที่แยกออกมาจะถูกเก็บไว้ในบ่อน้ำสาธารณะ สำหรับน้ำฝนที่แยกออกมาจะถูกเก็บไว้ในบ่อ Sump เมื่อมีปริมาณมากพอจะถูกส่งไปกำจัดยังสถานที่กำจัดของเสียอันตรายที่ถูกต้องตามกฎหมายต่อไป ในปี พ.ศ. 2564 โครงการได้ดำเนินการล้างทำความสะอาดบ่อ OWS ที่สถานีสูบน้ำดิบจ่ายน้ำมันศรีราชา เมื่อวันที่ 16 มิถุนายน พ.ศ. 2564 สำหรับสถานีสูบน้ำดิบจ่ายน้ำมันมาบตาพุดคาดว่าจะมีการช่วงครั้งปีหลัง | - ไม่พบปัญหาในการดำเนินการ | - รูปที่ 2-1 ถึง 2-3<br>ระบบ OWS ของโครงการฯ |

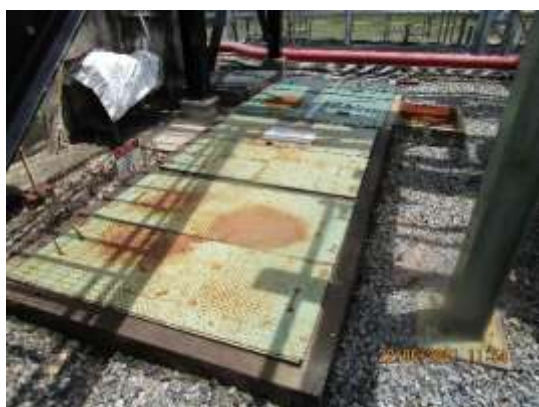
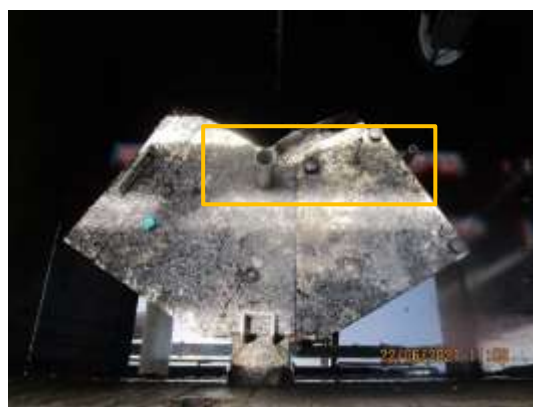
รูปที่ 2-3 ระบบแยกน้ำและน้ำมัน

ระบบ OWS ส่วนแยกน้ำมันและส่วนน้ำใส สถานีสูบน้ำจ่ายน้ำมันมาบตาพุด

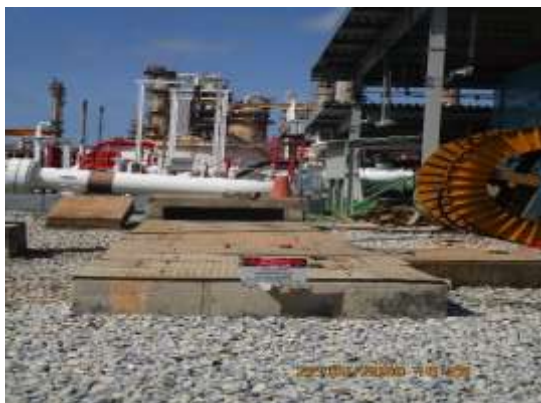
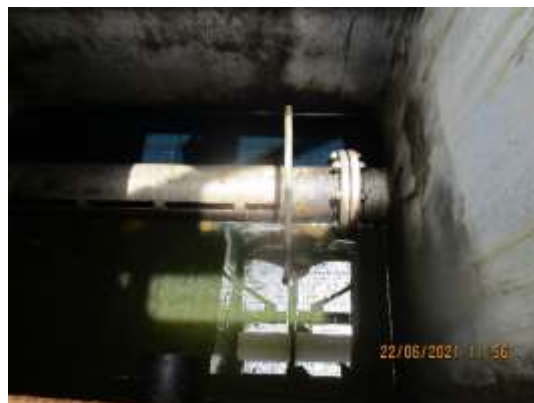
รูปที่ 2-3 (ต่อ) ระบบแยกน้ำและน้ำมัน

ระบบ OWS ส่วนแยกน้ำมันและส่วนน้ำใส สถานีสูบน้ำมันศรีราชา

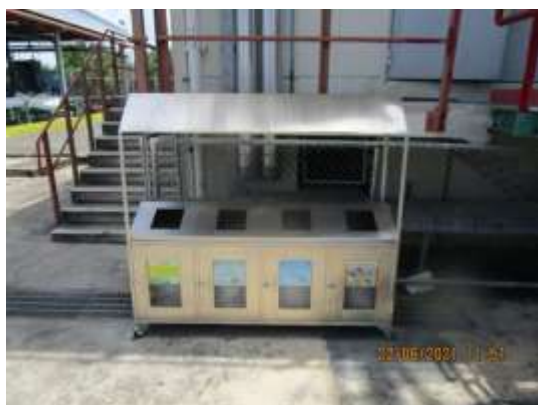
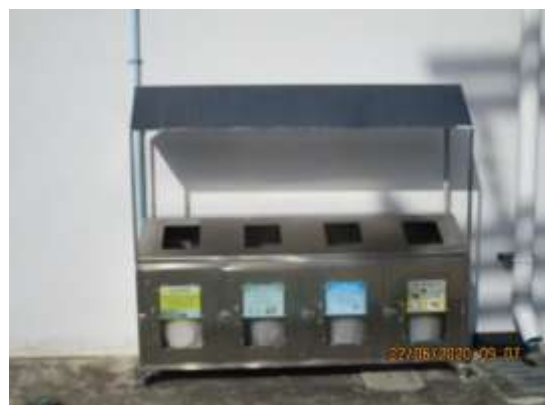
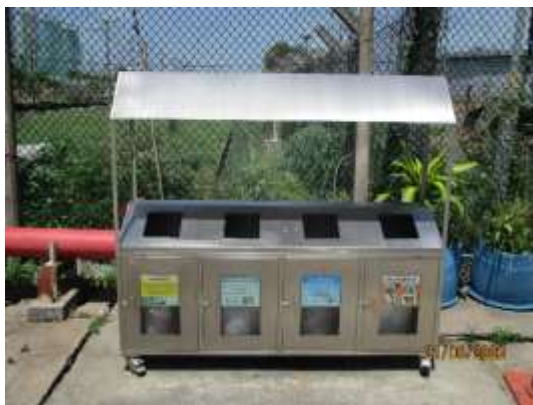
รูปที่ 2-6 ภาชนะรองรับขยะมูลฝอยและอาคารจัดเก็บของเสีย

ภาชนะรองรับขยะมูลฝอย สถานีสูบน้ำจ่ายมาบตาพุด

ภาชนะรองรับขยะมูลฝอย สถานีควบคุมระบบท่อที่ 652

ภาชนะรองรับขยะมูลฝอย สถานีสูบน้ำจ่ายศรีราชา

| องค์ประกอบทางสิ่งแวดล้อม | มาตรการป้องกันและแก้ไขผลกระทบสิ่งแวดล้อม | ผลการปฏิบัติตามมาตรการป้องกันและแก้ไขผลกระทบสิ่งแวดล้อม | ปัญหา และอุปสรรค ที่ไม่สามารถปฏิบัติตามมาตรการฯ และแนวทางแก้ไข | รูป/เอกสาร ประกอบการปฏิบัติตามมาตรการฯ |
|--|---|--|--|---|
| 3. ด้านอาชีวอนามัยและความปลอดภัย | 1. โครงการจะต้องปฏิบัติตามข้อกำหนดของบริษัท ท่อสปีดโรลลิ่ง จำกัด ในการจัดการมูลฝอยทั่วไป เช่น การคัดแยกขยะ เพื่อลดปริมาณขยะโดยการใช้อุปกรณ์ และการนำกลับมาใช้ใหม่ เป็นต้น<br>2. จัดหาภาชนะรองรับมูลฝอยทั่วไปให้เพียงพอและประสานกับหน่วยงานที่ได้รับอนุญาตในการเก็บขนมาปรับปรุงกำจัดยังสถานที่กำจัดต่อไป | <ul style="list-style-type: none"> <li>- โครงการฯ จัดให้มีช่องทางทางการรับเรื่องร้องเรียนผ่านเบอร์โทรศัพท์ 02-991-9130 ต่อ 1121 ผ่านทางอีเมล และเว็บไซต์ของบริษัทฯ นอกจากนี้ผู้ได้รับผลกระทบยังสามารถแจ้งข้อร้องเรียนผ่านเจ้าหน้าที่สำรวจแนวท่อที่ทำหน้าที่สายตรวจแนวท่อเป็นประจำ ตลอดจนผ่าน Application Line โดยข้อร้องเรียนจะถูกพิจารณาและนำเข้าสู่ระเบียบปฏิบัติตามกระบวนการ และแก้ไขปัญหาให้เร็วที่สุด ทั้งนี้ระหว่างมกราคมถึงมิถุนายน พ.ศ. 2564 ไม่มีข้อร้องเรียนเกิดขึ้น</li> <li>- โครงการฯ จัดเตรียมภาชนะรองรับขยะแยกตามประเภทไว้ ภายในพื้นที่โครงการอย่างเพียงพอ และเหมาะสมกับประเภทของเสียที่เกิดขึ้นจากการดำเนินกิจกรรมของโครงการ สำหรับขยะรีไซเคิล โครงการมีการคัดแยกเพื่อให้นำมาดำเนินการจำหน่ายให้กับผู้รับซื้อรายย่อย เพื่อให้เข้าสู่กระบวนการนำกลับมาใช้ซ้ำ และการนำกลับมาใช้ใหม่</li> <li>- โครงการฯ มีการจัดหาภาชนะรองรับมูลฝอยทั่วไปเป็นบริเวณพื้นที่โครงการอย่างเพียงพอ และเหมาะสมกับประเภทของเสียที่เกิดขึ้นจากการดำเนินกิจกรรมของโครงการฯ</li> </ul> | <ul style="list-style-type: none"> <li>- ไม่พบปัญหาในการดำเนินการ</li> <li>- ไม่พบปัญหาในการดำเนินการ</li> <li>- ไม่พบปัญหาในการดำเนินการ</li> </ul> | <ul style="list-style-type: none"> <li>- ภาพประกอบเรื่องเสีย</li> <li>- ภาพที่ 2-6 ภาชนะรองรับของเสีย</li> <li>- ภาพที่ 2-6 ภาชนะรองรับของเสีย</li> </ul> |

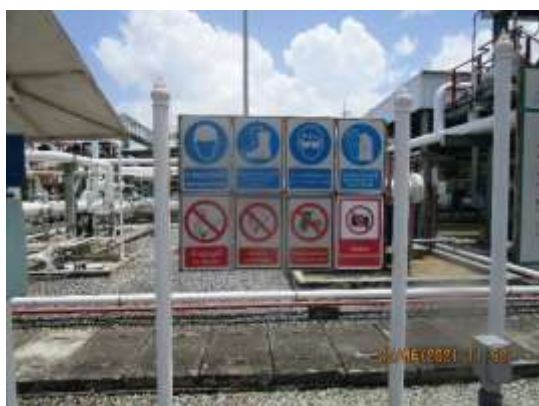
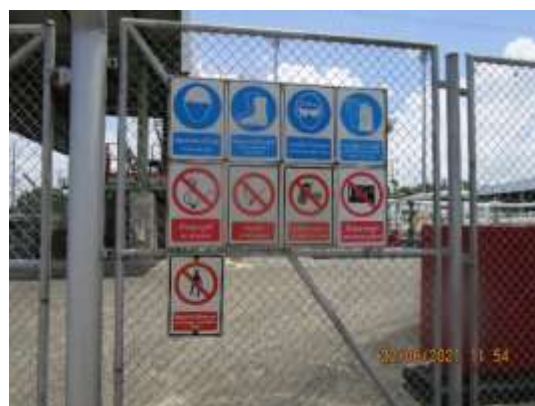
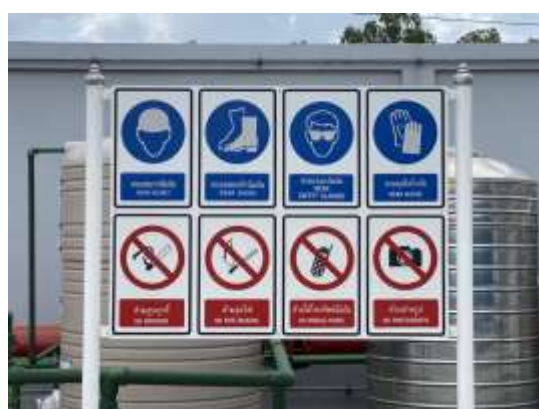
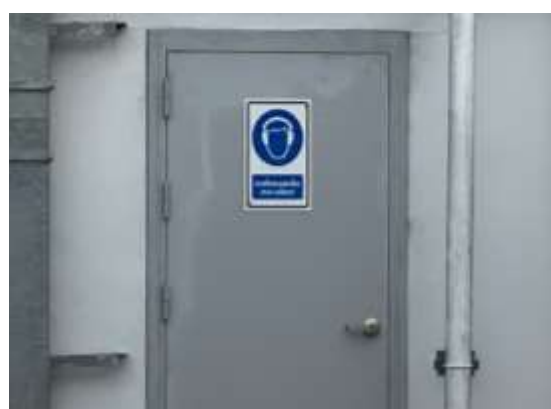
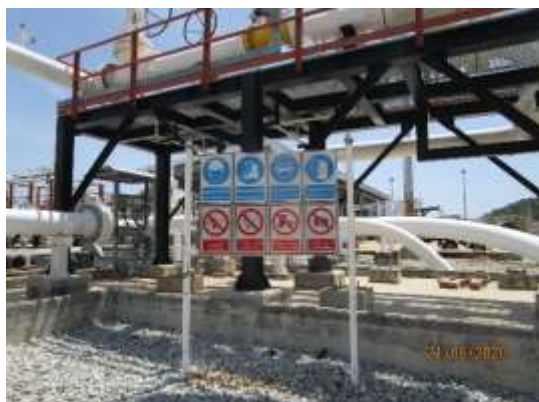
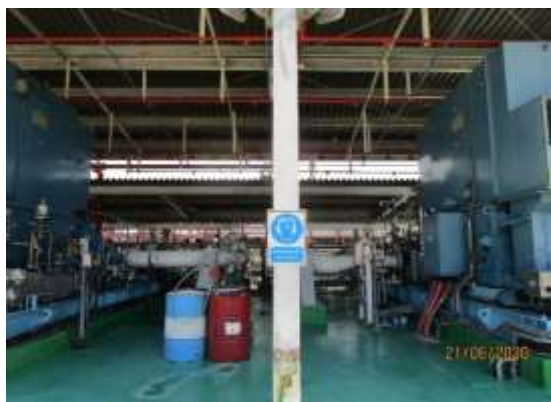
รูปที่ 2-9 ป้ายเตือนความปลอดภัยบริเวณพื้นที่โครงการ

ป้ายเตือนด้านความปลอดภัย สถานีสูบน้ำมาบตาพุด

ป้ายเตือนด้านความปลอดภัย สถานีควบคุมระบบท่อที่ 652

ป้ายเตือนด้านความปลอดภัย สถานีสูบน้ำน้ำมันศรีราชา

| องค์ประกอบทางสิ่งแวดล้อม | มาตรการป้องกันและแก้ไขผลกระทบสิ่งแวดล้อม | ผลการปฏิบัติตามมาตรการป้องกันและแก้ไขผลกระทบสิ่งแวดล้อม | ปัญหา และอุปสรรค ที่ไม่สามารถปฏิบัติตามมาตรการฯ และแนวทางแก้ไข | รูป/เอกสาร ประกอบการปฏิบัติตามมาตรการฯ |
|--|---|---|--|---|
| | 8. พื้นที่ปฏิบัติงานที่อาจก่อให้เกิดอันตราย ต้องติดป้ายเตือนให้พนักงานทราบ และกำหนดบังคับไม่ให้ทำงานในพื้นที่ดังกล่าวเป็นเวลานาน โดยปราศจากเครื่องป้องกันอันตรายส่วนบุคคล | - โครงการฯ ติดแสดงป้ายเตือนบริเวณพื้นที่ปฏิบัติงานที่อาจก่อให้เกิดอันตราย โดยมีการควบคุมให้พนักงานปฏิบัติตามป้ายเตือนดังกล่าว รวมถึงให้มีการสวมใส่อุปกรณ์ป้องกันภัยส่วนบุคคลทุกครั้งที่ต้องปฏิบัติงาน | - ไม่พบปัญหาในการดำเนินการ | - รูปที่ 2-8<br>พนักงานสวมใส่อุปกรณ์ PPE<br>- รูปที่ 2-9<br>ป้ายเตือนความปลอดภัย |

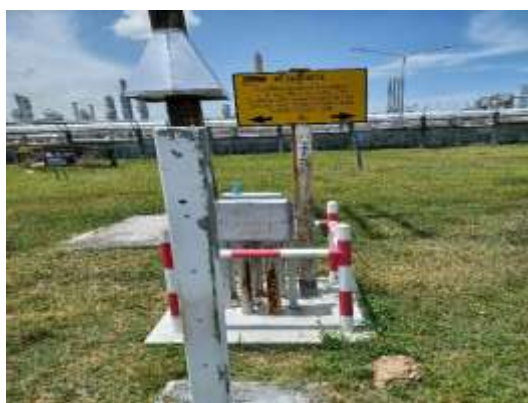
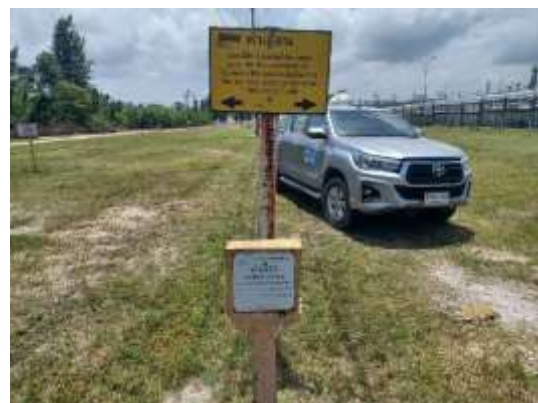
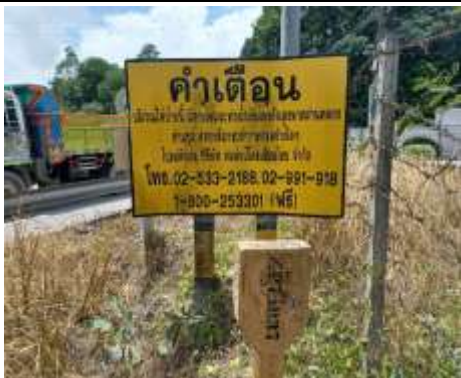
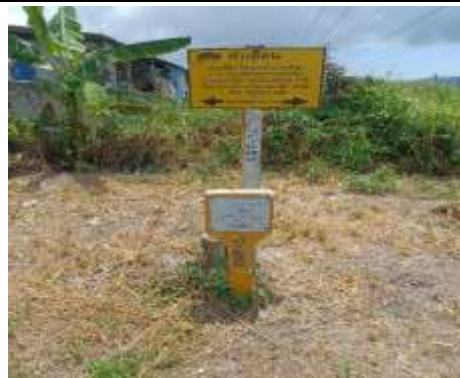
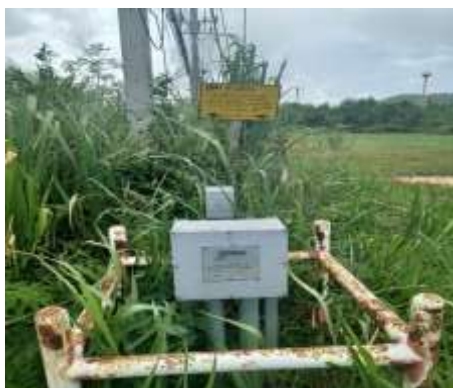
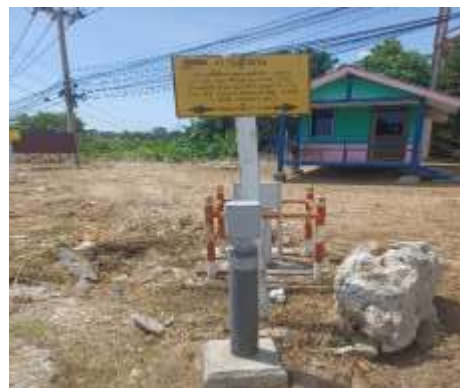
รูปที่ 2-12 แนวท่อส่งน้ำมันมาบตาพุด-ศรีราชา

KP0+711บริเวณโรงแยกก๊าซธรรมชาติระยอง

KP0+687 ต.มาบตาพุด อ.เมือง จ.ระยอง

KP7+937 คลองน้ำชา สะพานท่อม

KP7+593 ต.ห้วยโป่ง อ.เมือง จ.ระยอง

KP19+318 ต.มะขามคู่ อ.นิคมพัฒนา จ.ระยอง

KP43+312 ต.หนองปลาไหล อ.บางละมุง จ.ชลบุรี

| องค์ประกอบทางสิ่งแวดล้อม | มาตรการป้องกันและแก้ไขผลกระทบสิ่งแวดล้อม | ผลการปฏิบัติตามมาตรการป้องกันและแก้ไขผลกระทบสิ่งแวดล้อม | ปัญหา และอุปสรรค ที่ไม่สามารถปฏิบัติตามมาตรการฯ และแนวทางแก้ไข | รูป/เอกสาร ประกอบการปฏิบัติตามมาตรการฯ |
|--|---|---|--|---|
| | 14. จัดให้มีการดูป้ายแสดงตำแหน่งแนวท่อ (Marker Post) เป็นประจำทุกวันโดยเจ้าหน้าที่สายตรวจแนวท่อ เพื่อดำเนินการแก้ไข ปรับปรุงกรณีที่ไม่อยู่ในสภาพที่สามารถใช้งานได้ | - โครงการ ฯ ได้จัดให้มีหน่วยสายตรวจเคลื่อนที่คอยตรวจสอบความปลอดภัยของแนวท่อ พร้อมทั้งดูป้ายแสดงตำแหน่งแนวท่อเป็นประจำทุกวัน | - ไม่พบปัญหาในการดำเนินการ | - รูปที่ 2-12 ถึง 2-13 แนวทอส่งน้ำมัน และการตรวจสอบแนวท่อของสายตรวจ |

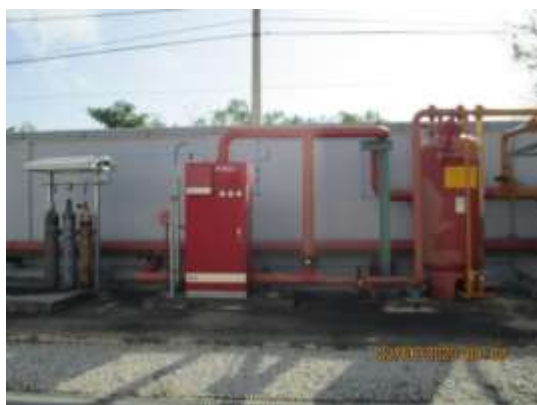
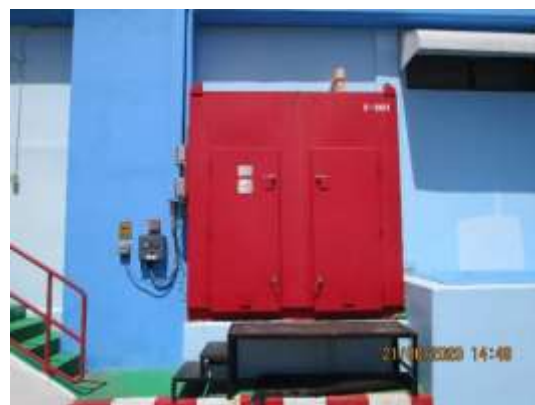
รูปที่ 2-16 ระบบดับเพลิงอัตโนมัติในสถานีสูบน้ำ้ำมัน และสถานีควบคุมระบบท่อ

ระบบดับเพลิงอัตโนมัติ สถานีควบคุมระบบท่อที่ 652

ระบบดับเพลิงอัตโนมัติ สถานีสูบน้ำ้ำมันศรีราชา

| องค์ประกอบทางสิ่งแวดล้อม | มาตรการป้องกันและแก้ไขผลกระทบสิ่งแวดล้อม | ผลการปฏิบัติตามมาตรการป้องกันและแก้ไขผลกระทบสิ่งแวดล้อม | ปัญหา และอุปสรรค ที่ไม่สามารถปฏิบัติตามมาตรการฯ และแนวทางแก้ไข | รูป/เอกสาร ประกอบการปฏิบัติตามมาตรการฯ |
|--|---|---|--|---|
| | 16. มีระบบความปลอดภัยที่เหมาะสม อาทิ ระบบดับเพลิงอัตโนมัติ ระบบหยุดปั๊มอัตโนมัติกรณีเกิดเหตุฉุกเฉิน ระบบปิดกั้นไฟฟ้า ระบบควบคุมการใช้งานอย่างเข้มงวด มีแผนงานการบำรุงรักษาประจำปี | - โครงการ ฯ ดำเนินการควบคุมการส่งน้ำมัน โดยระบบ SCADA รวมถึงจัดให้มีการติดตั้งระบบความปลอดภัย เช่น ระบบดับเพลิงอัตโนมัติ ระบบหยุดปั๊มอัตโนมัติ กรณีเกิดเหตุฉุกเฉิน ระบบตรวจจับเปลวไฟ ระบบปั๊มดับเพลิง ระบบหยุดปฏิบัติการฉุกเฉิน (Emergency Shutdown: ESD) ซึ่งสามารถสั่งการด้วยระบบ | - ไม่พบปัญหาในการดำเนินการ | - รูปที่ 2-16 ถึง 2-19 ระบบความปลอดภัย<br>- ภาคผนวก ข-22 การตรวจสอบระบบความปลอดภัยโครงการ |

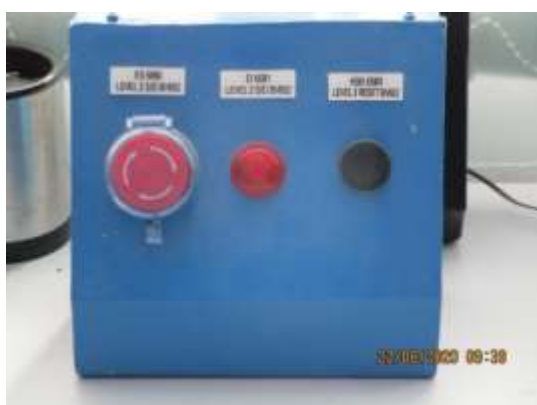
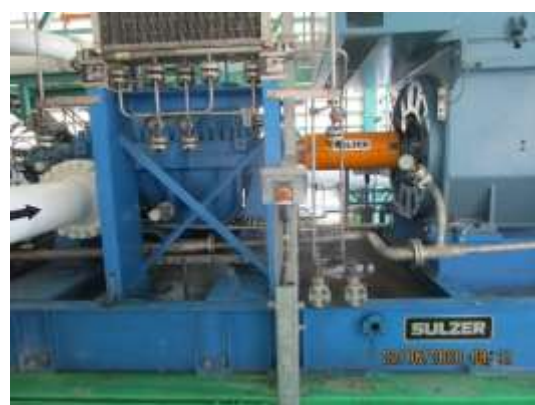
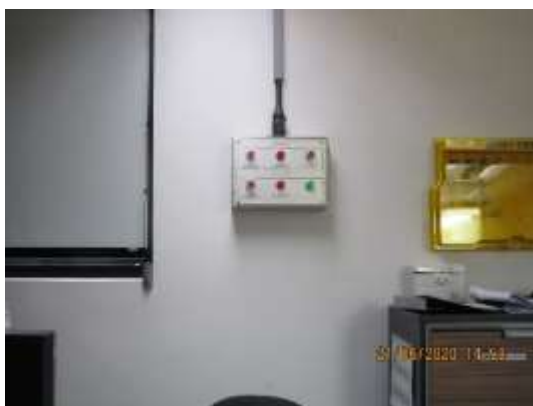
รูปที่ 2-17 ระบบหยุดปั๊มอัตโนมัติในสถานีสูบน้ำ้ำมัน และสถานีควบคุมระบบท่อ

ระบบหยุดปั๊มอัตโนมัติ สถานีสูบน้ำ้ำมันมาบตาพุด

ระบบหยุดปั๊มอัตโนมัติ สถานีควบคุมระบบท่อที่ 652

ระบบหยุดปั๊มอัตโนมัติ สถานีสูบน้ำมันศรีราชา

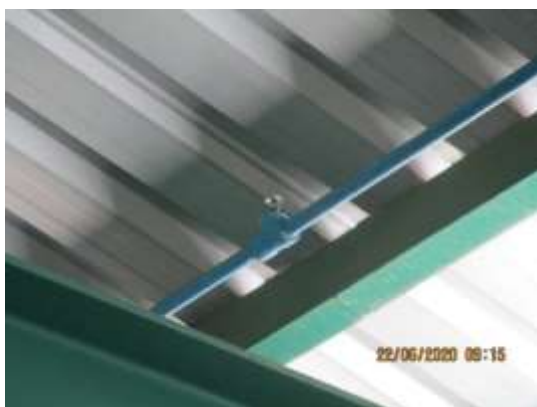
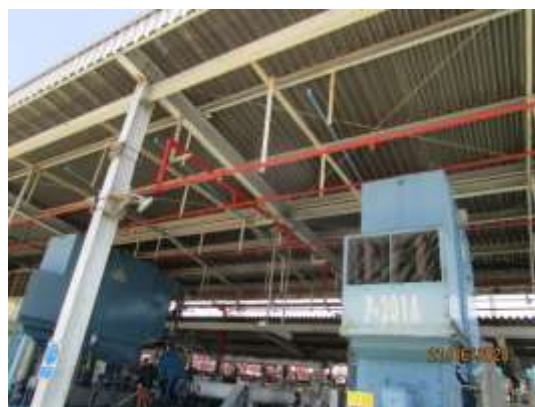
รูปที่ 2-18 ระบบตรวจจับเปลวไฟในสถานีสูบน้ำมัน และสถานีควบคุมระบบท่อ

ระบบตรวจจับเปลวไฟ สถานีควบคุมระบบท่อที่ 652

ระบบตรวจจับเปลวไฟ สถานีสูบน้ำมันศรีราชา

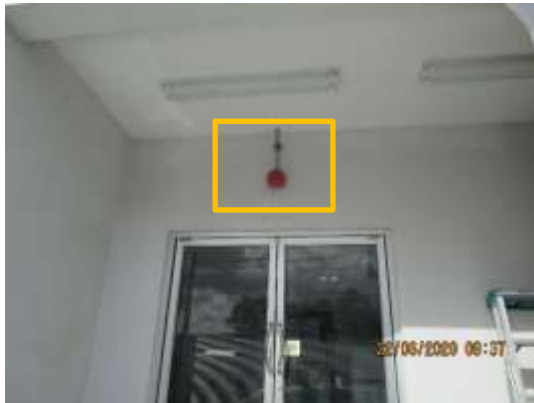
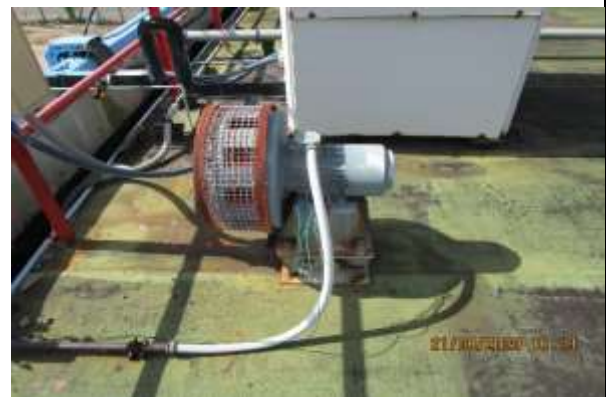
รูปที่ 2-20 สัญญาณเตือนภัยสำหรับชุมชน

สัญญาณเตือนภัยสำหรับชุมชน  
สถานีควบคุมระบบท่อที่ 652

สัญญาณเตือนภัยสำหรับชุมชนที่  
สถานีสูบน้ำ้ำมันศรีราชา

| องค์ประกอบทางสิ่งแวดล้อม | มาตรการป้องกันและแก้ไขผลกระทบสิ่งแวดล้อม | ผลการปฏิบัติตามมาตรการป้องกันและแก้ไขผลกระทบสิ่งแวดล้อม | ปัญหา และอุปสรรค ที่ไม่สามารถปฏิบัติตามมาตรการฯ และแนวทางแก้ไข | รูป/เอกสาร ประกอบการปฏิบัติตามมาตรการฯ |
|--|--|---|--|---|
| 3. ด้านอาชีวอนามัยและความปลอดภัย (ต่อ) | 19. เตรียมระบบเตือนภัยฉุกเฉินสำหรับชุมชน เพื่อแจ้งเหตุแก่ชุมชนที่อยู่โดยรอบสถานี มีการตรวจสอบระบบทุก 3 เดือน | - โครงการ ฯ ติดตั้งระบบเตือนภัยและสัญญาณเตือนภัยฉุกเฉิน (Manual Alarm Call Point) เพื่อให้ชุมชนข้างเคียงสถานีควบคุมความดัน (Block Valve) ได้รับทราบ กรณีที่มีเหตุฉุกเฉินเกิดขึ้น รวมถึงมีการทดสอบสัญญาณ และการทำงานของอุปกรณ์เป็นประจำทุกเดือน โดยระหว่างเดือนมกราคม ถึงมิถุนายน พ.ศ. 2564 พบว่าสัญญาณเตือนภัยยังสามารถทำงานได้ตามปกติ | - ไม่พบปัญหาในการดำเนินการ | - รูปที่ 2-20<br>สัญญาณเตือนภัยชุมชน<br><br>- ภาคผนวก ข-18<br>บันทึกการตรวจสอบระบบเตือนภัย |
