บทที่ 2 ผลการดำเนินการตามมาตรการป้องกันและแก้ไขผลกระทบสิ่งแวดล้อม

ตารางที่ 2.1-1 การดำเนินการตามมาตรการป้องกันและแก้ไขผลกระทบสิ่งแวดล้อมของโครงการ

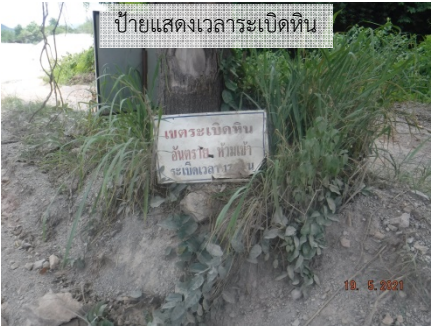
4. ให้ใช้ปริมาณวัตถุระเบิดไม่เกิน 150 กก./จังหวัด ถ่วง โดยทำการระเบิดวันละ 1 ครั้ง ในเวลา 17.00 น. และหลีกเลี่ยงการระเบิดย่อย โดยให้ใช้เครื่องเจาะ กระแทกย่อยแร่แทน โดยก่อนการระเบิดทุกครั้ง จะต้องจัดเจ้าหน้าที่ตรวจสอบพื้นที่โดยรอบในรัศมี 100 ม. จากจุดระเบิด และให้เปิดสัญญาณเตือนให้ได้ ยินอย่างชัดเจนในรัศมีไม่น้อยกว่า 500 ม. และห้ามมี การทำเหมืองหรือมีการระเบิดแร่ในเวลากลางคืนโดย เด็ดขาด	- ควบคุมปริมาณวัตถุระเบิดที่ใช้รวมกันไม่เกิน 150 กก./จังหวัดถ่วง โดยระเบิดวันละ 1 ครั้ง ในเวลา 17.00 น. พร้อมทั้งติดป้ายแจ้งเวลาระเบิดไว้บริเวณ ทางเข้าหน้าเหมือง - สำหรับหินก้อนใหญ่จากการระเบิดโครงการใช้ เครื่องเจาะกระแทกย่อยแร่แทนการระเบิดย่อย - ก่อนทำการระเบิดจะมีเจ้าหน้าที่ตรวจสอบพื้นที่ โดยรอบจากจุดระเบิด ในรัศมีประมาณ 100 ม. พร้อมทั้งเปิดสัญญาณเตือนให้ได้ยิน ในรัศมีไม่น้อย กว่า 500 ม. - การดำเนินกิจกรรมการทำเหมืองและการระเบิด ของโครงการ จะดำเนินการในช่วงเวลากลางวัน เท่านั้น	- ไม่มี
