1.1 ความเป็นมาของการจัดทำรายงาน

| 1. ชื่อโครงการ | - โครงการเหมืองแร่หินอุตสาหกรรมชนิดหินปูน เพื่ออุตสาหกรรมก่อสร้าง

ของนางฉลวย ศรีสุวรรณ ประทานบัตรที่ 21261/15628
- ชื่อเดิมโครงการก่อนมีการเปลี่ยนแปลง: ไม่มี |

| 2. สถานที่ตั้ง | ตำบลหนองพลับ อำเภอหัวหิน จังหวัดประจวบคีรีขันธ์ |

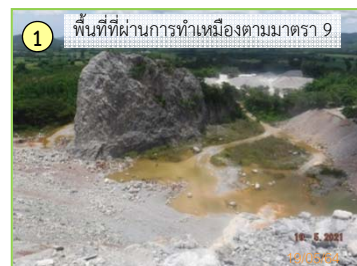
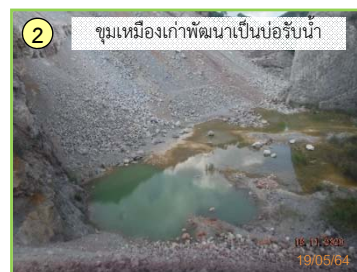
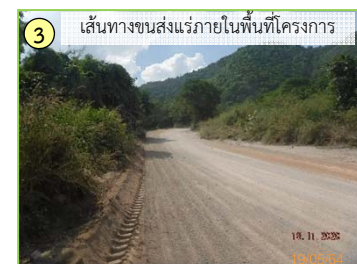
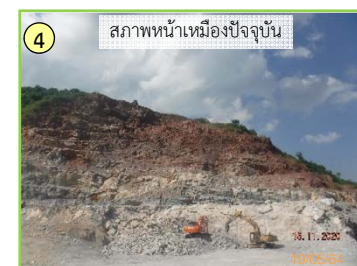
รูปที่ 1.3-2

แผนและสภาพการใช้ประโยชน์ที่ดินภายในโครงการ

การใช้ประโยชน์ที่ดินภายในพื้นที่โครงการในปัจจุบัน (รูปที่ 1.3-2) หน้าเหมืองของโครงการมีลักษณะเป็นชั้นบันได โดยมีการขยายชั้นบันไดของหน้าเหมืองใหม่ให้ครอบคลุมหน้าเหมืองที่ผ่านการทำเหมืองตามมาตรา 9 มาก่อนที่อยู่ทางด้านทิศตะวันออกเฉียงใต้ ทั้งนี้ หน้าเหมืองเก่าที่ผ่านการทำเหมืองแล้วมีลักษณะเป็นขุมเหมืองจึงถูกปรับให้เป็นบ่อรองรับน้ำชะล้างจากพื้นที่ทำเหมือง เส้นทางขนส่งแร่จากหน้าเหมืองเข้าสู่โรงโม่หินจะขนส่งจากหน้าเหมืองจากทางทิศเหนือลงมาทางทิศใต้แล้วลำเลียงเข้าสู่โรงโม่หินศรีศิลาทองที่อยู่ทางทิศตะวันออก
