บทที่ 2

มาตรการป้องกันและแก้ไขผลกระทบสิ่งแวดล้อม และมาตรการติดตามตรวจสอบคุณภาพสิ่งแวดล้อม

บริษัท สุรินทร์รุ่งนคร จำกัด ได้มอบหมายให้ บริษัท ไมน์ เอ็นจิเนียริง คอนซัลแตนท์ จำกัด ดำเนินการตรวจสอบผลการปฏิบัติตามมาตรการป้องกันและแก้ไขผลกระทบสิ่งแวดล้อม ตามผลการพิจารณารายงานการวิเคราะห์ผลกระทบสิ่งแวดล้อม โครงการเหมืองแร่หินอุตสาหกรรมชนิดหินบะซอลต์ เพื่ออุตสาหกรรมก่อสร้าง ประทานบัตรที่ 33641/16394 ของบริษัท สุรินทร์รุ่งนคร จำกัด ตั้งอยู่ที่ หมู่ที่ 7 ตำบลประทัดบุ อำเภอปราสาท จังหวัดสุรินทร์ ตามหนังสือที่ ทส 1009.2/5372 ลงวันที่ 30 เมษายน 2561 มีรายละเอียดผลการดำเนินการดังตารางที่ 2-1 ถึงตารางที่ 2-4

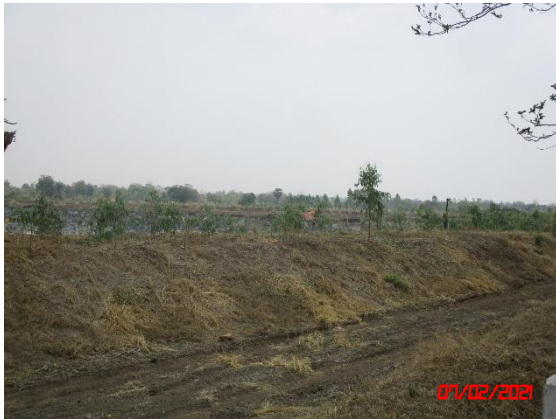
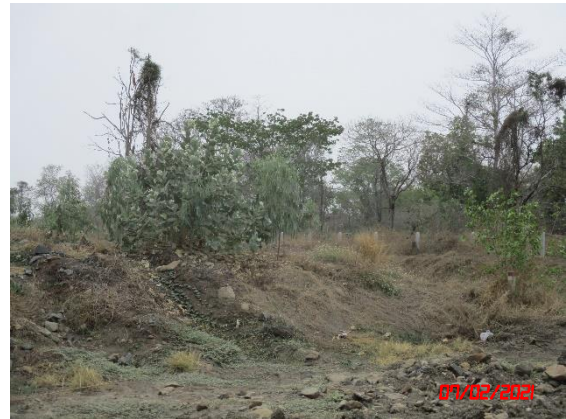
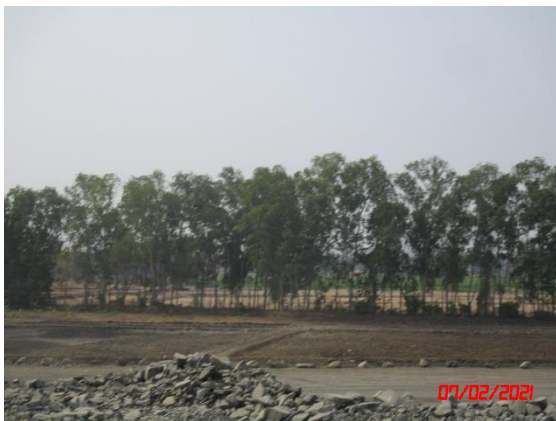
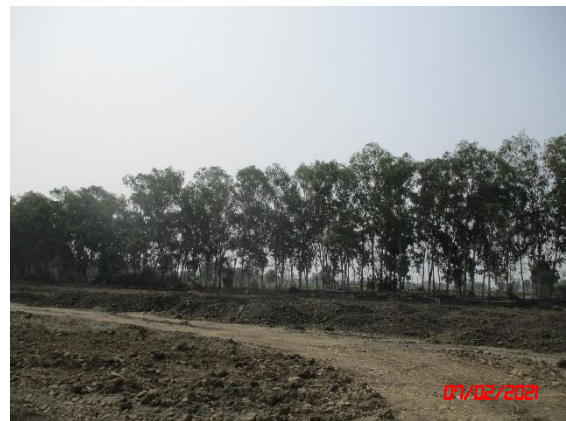
รูปที่ 2-4 แนวต้นไม้บริเวณพื้นที่โครงการ

2. คุณภาพอากาศ		
1. ให้ดูแลรักษาต้นไม้บริเวณพื้นที่ไม่ทำเหมืองและปลูกพันธุ์ไม้โตเร็ว และพันธุ์ไม้ท้องถิ่น และพันธุ์ไม้ที่มีผลเป็นอาหารสัตว์ป่าและนกบนแนวคันดินอัดแน่นในเขตพื้นที่เว้นไม่ทำเหมืองระยะ 10 เมตร	<ul style="list-style-type: none"> ผู้ถือประทานบัตรได้ดูแลแนวต้นไม้ที่ปลูกไว้บริเวณแนวคันดินและบริเวณแนวเขตพื้นที่โครงการ ให้สามารถเจริญเติบโตได้ดี เพื่อเป็นแนวกันชนป้องกันฝุ่นละอองแพร่กระจายออกสู่ภายนอกดังรูปที่ 2-4 	-

2. ให้ปลูกพืชคลุมดิน ได้แก่ พืชตระกูลถั่ว ละหุ่งแฝก และปลูกพันธุ์ไม้โตเร็วและพันธุ์ไม้ท้องถิ่น ได้แก่ กระถินณรงค์ สะเดา เต็ง และรังหรือพันธุ์ไม้ที่เป็นอาหารสัตว์ป่าและนก ได้แก่ ตะขบฝรั่ง และหว้า ในบริเวณคันทำนบดิน และพื้นที่ละเว้นไม่ทำเหมือง โดยปลูกเป็นแถวสลับฟันปลา ระยะห่างระหว่างต้นและแถวประมาณ 2x2 เมตร	<ul style="list-style-type: none"> ● ผู้ถือประทานบัตรได้ดำเนินการปลูกพืชคลุมดินตามแนวคันดินและแนวเขตพื้นที่เว้นไม่ทำเหมืองโดยรอบพื้นที่โครงการ เพื่อลดการกัดเซาะพังทลายจากน้ำฝนและช่วยรักษาความอุดมสมบูรณ์ของดินดังรูปที่ 2-4 	-
คุณค่าการใช้ประโยชน์ของมนุษย์

4. ทศนิยมภาพ		
1. ให้ปลูกพันธุ์ไม้โตเร็วและพันธุ์ไม้ท้องถิ่น ได้แก่ กระถินณรงค์ สะเดา เต็ง และรัง และพันธุ์ที่เป็นอาหารสัตว์ป่าและนก ได้แก่ ตะขบฝรั่ง และหว้า บนแนวคันดินอัดแน่นในเขตพื้นที่เวนไม่ทำเหมือง ระยะ 10 เมตร และ 20 เมตร ตามแผนผังโครงการ โดยปลูกเป็นแถวสลับ	<ul style="list-style-type: none"> ผู้ถือประทานบัตรได้ดำเนินการปลูกพืชคลุมดิน และไม้ท้องถิ่น พร้อมทั้งดูแลแนวต้นไม้เดิมตามแนวเขตพื้นที่โครงการ ในบริเวณที่ว่างในเขตพื้นที่เวนไม่ทำเหมืองตามแผนผังโครงการเพื่อเป็นแนวบดบังทัศนียภาพจากการทำเหมืองของโครงการดังรูปที่ 2-4 	-

เงื่อนไขตามมาตรการ	ผลการปฏิบัติตามมาตรการ	ปัญหา อุปสรรคที่ไม่สามารถปฏิบัติ ตามมาตรการ และแนวทางแก้ไข
3. ให้ดูแลรักษาต้นไม้ที่ปลูกไว้ให้เจริญเติบโตอย่างสม่ำเสมอ หากพบว่า ต้นใดตายหรือไม่เจริญเติบโต ให้ปลูกทดแทนทันที	<ul style="list-style-type: none"> ผู้ถือประทานบัตรได้ดูแลแนวต้นไม้ตามแนวเขตพื้นที่โครงการให้ สามารถเจริญเติบโตได้ดี หากต้นใดตายหรือไม่เจริญเติบโต จะ ดำเนินการปลูกทดแทนทันทีดังรูปที่ 2-4 	-

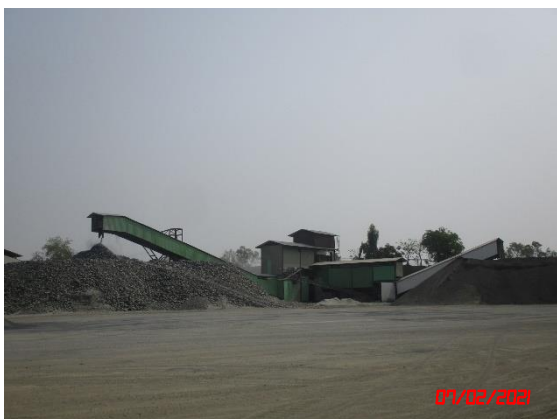
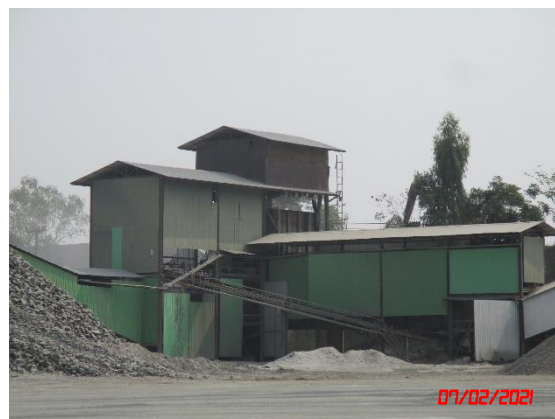
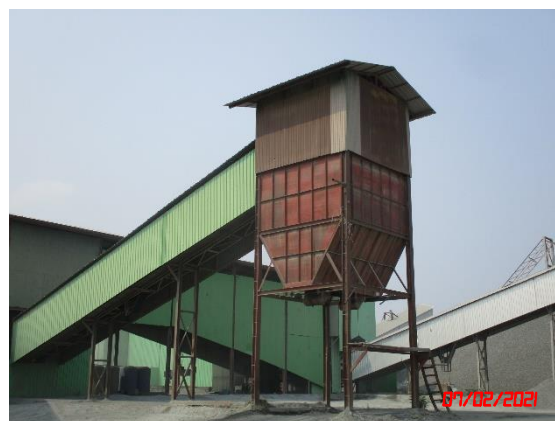
รูปที่ 2-6 อาคารปิดคลุมโรงโม่หิน 3 ด้าน

2. ให้ปรับปรุงระบบป้องกันผลกระทบสิ่งแวดล้อมบริเวณโรงโม่หินตาม ระเบียบข้อกำหนดของประกาศกรมอุตสาหกรรมพื้นฐานและการ เหมืองแร่ เรื่อง ให้โรงโม่บดหรือย่อยหินมีระบบป้องกัน ผลกระทบสิ่งแวดล้อม	<ul style="list-style-type: none"> ผู้ถือประทานบัตรได้ดูแลระบบป้องกันผลกระทบสิ่งแวดล้อมบริเวณ โรงโม่หิน ให้เป็นไปตามข้อกำหนดของประกาศกรมอุตสาหกรรม พื้นฐานและการเหมืองแร่ เรื่อง ให้โรงโม่บดหรือย่อยหินมีระบบ ป้องกันผลกระทบสิ่งแวดล้อมดังรูปที่ 2-6 ถึงรูปที่ 2-9

เงื่อนไขตามมาตรการ	ผลการปฏิบัติตามมาตรการ	ปัญหา อุปสรรคที่ไม่สามารถปฏิบัติ ตามมาตรการ และแนวทางแก้ไข
เหมืองแร่ เรื่อง ให้โรงโม่บดหรือย่อยหินมีระบบป้องกันผลกระทบ สิ่งแวดล้อมอย่างเคร่งครัด	การเหมืองแร่เรื่อง ให้โรงโม่บดหรือย่อยหินมีระบบป้องกันผลกระทบ สิ่งแวดล้อมอย่างเคร่งครัด ดังรูปที่ 2-6 ถึงรูปที่ 2-9

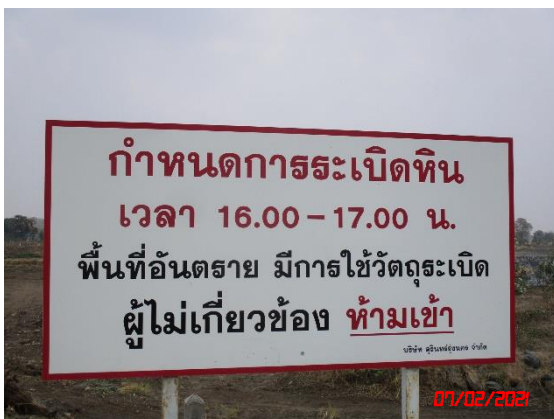
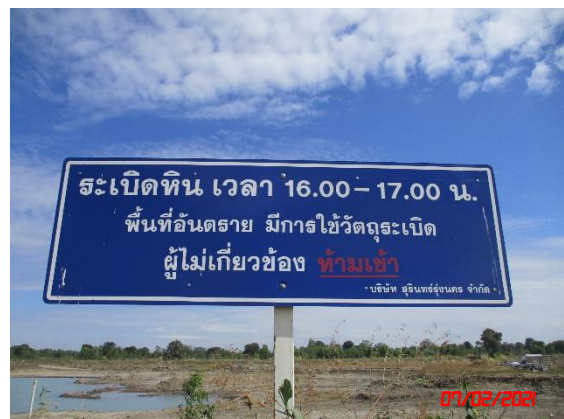
รูปที่ 2-10 ป้ายแสดงเวลาระเบิด

3. ระดับเสียง ความสั่นสะเทือนและหินปลิว		
1. ให้จัดทำป้ายเตือน “อันตรายจากการระเบิด” พร้อมทั้งระบุ ช่วงเวลาทำการระเบิด ติดตั้งไว้ริมเส้นทางใกล้เคียงพื้นที่โครงการ และตามแนวเขตพื้นที่โครงการ บริเวณที่สามารถมองเห็นชัดเจน	<ul style="list-style-type: none"> ผู้ถือประทานบัตรได้จัดทำและติดตั้งป้ายเตือน “อันตรายจากการ ระเบิด” พร้อมทั้งระบุช่วงเวลาทำการระเบิด ติดตั้งไว้บริเวณเส้นทาง ใกล้เคียงพื้นที่โครงการและตามแนวเขตพื้นที่โครงการให้สามารถ มองเห็นได้อย่างชัดเจนดังรูปที่ 2-10 	-

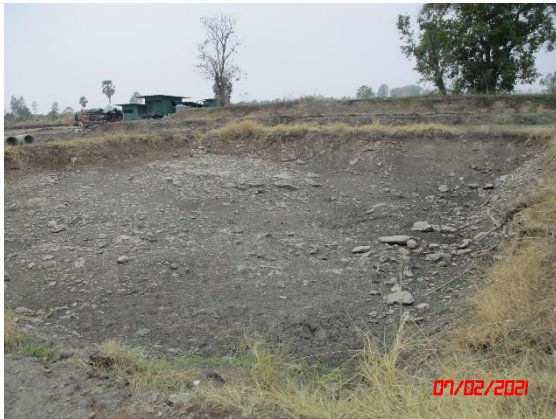
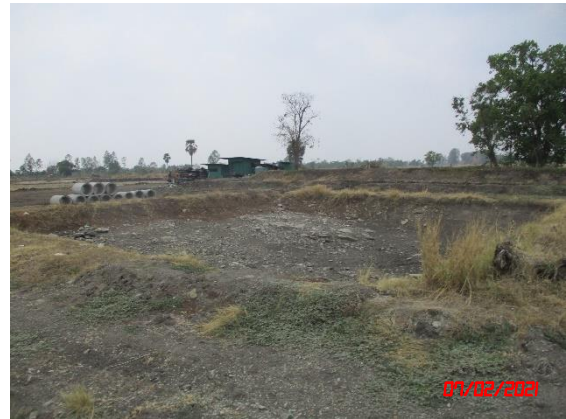
รูปที่ 2-11 ปอดักตะกอน

4. อุทกวิทยาและคุณภาพน้ำ		
1. ให้จัดทำบ่อดักตะกอนจำนวน 1 บ่อ บริเวณหมายเลข บ ขนาดกว้าง 20 เมตร ความยาว 20 เมตร ลึก 2 เมตร	<ul style="list-style-type: none"> ผู้ถือประทานบัตรได้ดำเนินการสร้างบ่อดักตะกอน ไว้บริเวณหมายเลข อักษร บ โดยมีขนาดตามที่มาตรการกำหนดดังรูปที่ 2-11 	-

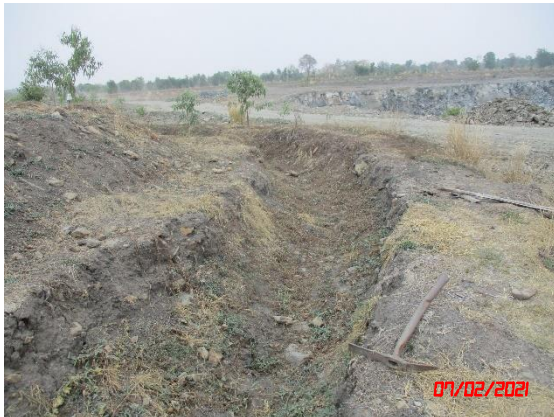
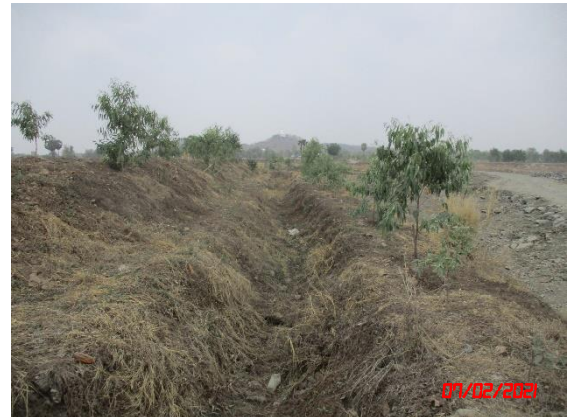
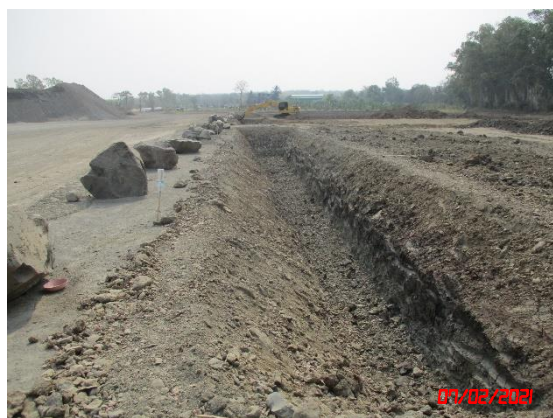
รูปที่ 2-12 ร่องระบายน้ำ

เงื่อนไขตามมาตรการ	ผลการปฏิบัติตามมาตรการ	ปัญหา อุปสรรคที่ไม่สามารถปฏิบัติตามมาตรการ และแนวทางแก้ไข
กว้าง 8 เมตร สูง 1.5 เมตร สำหรับร่องระบายน้ำโดยรอบพื้นที่โครงการเป็นรูปสี่เหลี่ยมคางหมูมีความกว้างท้องร่องประมาณ 1 เมตร ความกว้างปากร่องระบายน้ำประมาณ 1.5 เมตร และความลึกประมาณ 1 เมตร

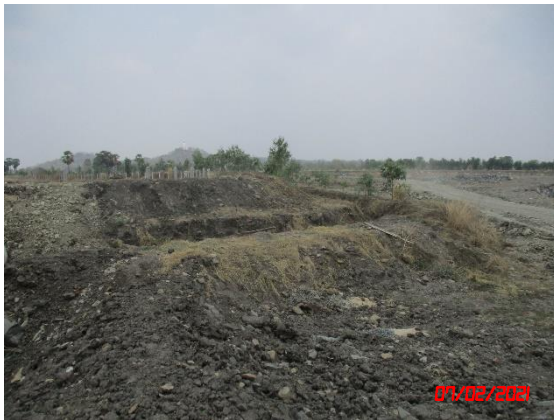
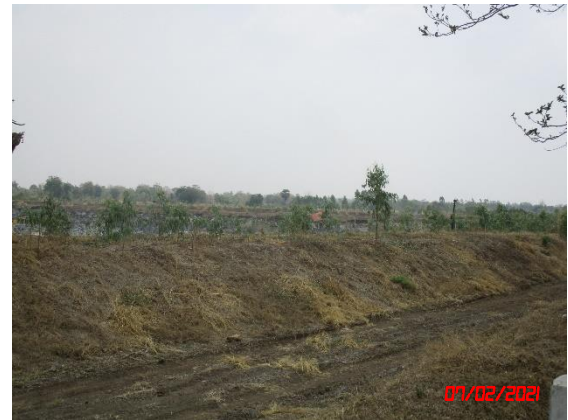
รูปที่ 2-13 คันทำนบดิน

2. ให้สร้างคันดินบริเวณโดยรอบพื้นที่โครงการ มีหน้าตัดเป็นรูป สี่เหลี่ยมคางหมู โดยแนวคันดินบริเวณหลักหมุดหมายเลข 32 ถึง 37 และหลักหมุดหมายเลข 1 ถึง 21 มีขนาดฐานกว้าง 6 เมตร สัน คันดินกว้าง 2 เมตร สูง 1.5 เมตร สำหรับแนวคันดินบริเวณหลัก หมุดหมายเลข 21 ถึง 32 มีขนาดฐานกว้าง 12 เมตร สันคันดิน	<ul style="list-style-type: none"> ผู้ถือประทานบัตรได้ดำเนินการขุดร่องระบายดังรูปที่ 2-12 น้ำพร้อม สร้างคันทำนบดินไว้บริเวณโดยรอบพื้นที่โครงการ ดังรูปที่ 2-13 โดย มีขนาดตามที่มาตรการกำหนด 	-

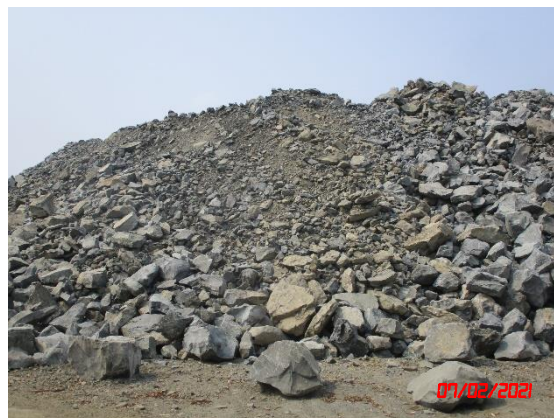
รูปที่ 2-14 พื้นที่เก็บกองดิน

5. ทรัพยากรดิน		
1. ให้นำดินที่เกิดขึ้นจากการเปิดหน้าดินไปจัดสร้างคันทำนบดินโดยรอบพื้นที่โครงการและนำไปเก็บกองบริเวณพื้นที่เก็บกองเปลือกดินตามที่แผนผังโครงการกำหนด	<ul style="list-style-type: none"> ดินที่เกิดจากการขุดเปิดหน้าดินผู้ถือประทานบัตรได้นำไปสร้างคันทำนบดินโดยรอบพื้นที่โครงการดังรูปที่ 2-13 สำหรับดินที่เหลือจะนำไปเก็บกองไว้บริเวณพื้นที่ที่จัดเตรียมไว้ตามแผนผังโครงการกำหนดดังรูปที่ 2-14 	-

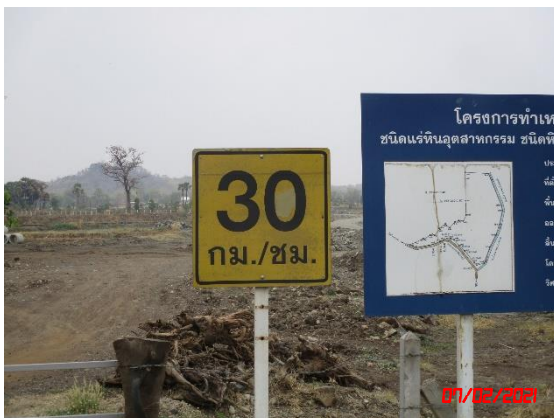
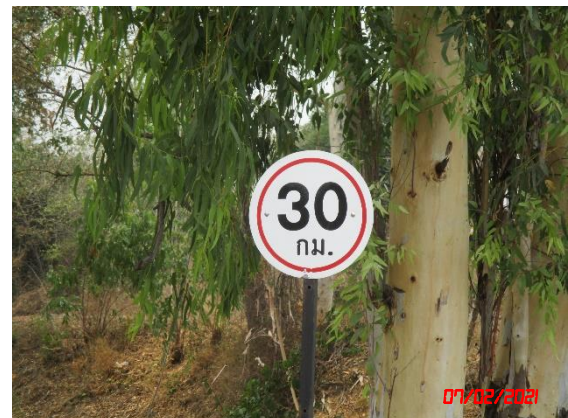
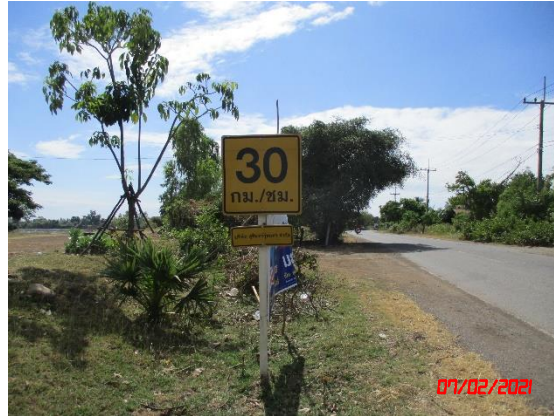
รูปที่ 2-15 ป้ายควบคุมความเร็วรถบรรทุก

6. ให้ควบคุมความเร็วรถบรรทุกขนส่งแร่ที่วิ่งไป-มา ระหว่างหน้าเหมืองถึงโรงโม่หิน และการขนส่งหินออกสู่แหล่งรับซื้อภายนอก ในช่วงทางหลวงหมายเลข 2072 ให้ใช้ความเร็วไม่เกิน 30 กิโลเมตรต่อชั่วโมง โดยการติดตั้งป้ายเตือนไว้ริมเส้นทางให้เห็นอย่างชัดเจน	<ul style="list-style-type: none"> ผู้ถือประทานบัตรได้ออกกฎระเบียบในการขนส่งแร่ของโครงการเพื่อป้องกันผลกระทบในด้านต่างๆ โดยควบคุมความเร็วไม่เกิน 30 กิโลเมตรต่อชั่วโมง พร้อมทั้งติดตั้งป้ายเตือนไว้ริมเส้นทางให้เห็นอย่างชัดเจนดังรูปที่ 2-15

ป้ายควบคุมความเร็ว 30 กิโลเมตรต่อชั่วโมงบริเวณทางหลวงหมายเลข 2072

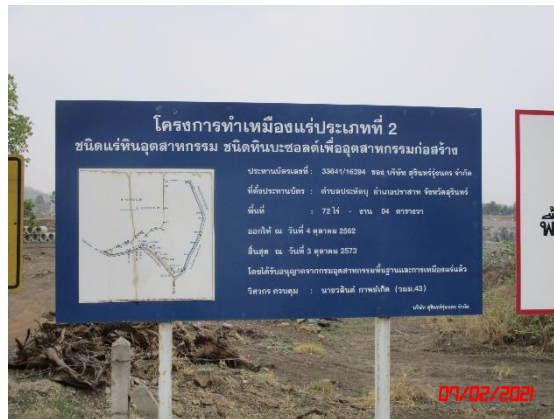
รูปที่ 2-18 ป้ายแสดงข้อมูลโครงการ

เงื่อนไขตามมาตรการ	ผลการปฏิบัติตามมาตรการ	ปัญหา อุปสรรคที่ไม่สามารถปฏิบัติ ตามมาตรการ และแนวทางแก้ไข
3. ให้จัดทำป้ายแสดงข้อมูลเกี่ยวกับโครงการ ได้แก่ หมายเลขประทานบัตร เนื้อที่ ระยะเวลาการทำเหมือง และผู้รับผิดชอบ ไว้บริเวณด้านหน้าพื้นที่โครงการหรือบริเวณที่สามารถพบเห็นได้ทั่วไป ให้แล้วเสร็จก่อนเปิดการทำเหมือง	<ul style="list-style-type: none"> ผู้ถือประทานบัตรได้จัดทำและติดตั้งป้ายแสดงข้อมูลเกี่ยวกับโครงการ ติดตั้งไว้บริเวณด้านหน้าโครงการหรือบริเวณที่สามารถมองเห็นได้ทั่วไป ดังรูปที่ 2-18 	-

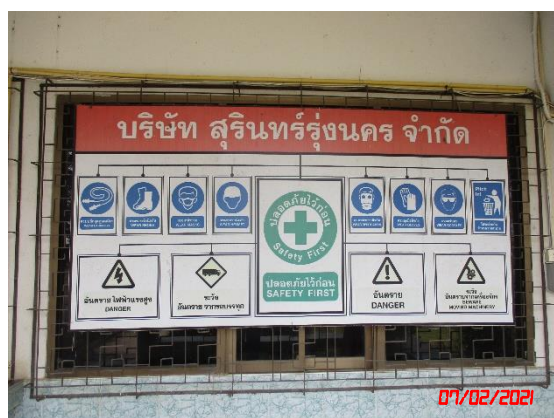
รูปที่ 2-19 ป้ายนโยบายด้านความปลอดภัยในการทำงาน

เงื่อนไขตามมาตรการ	ผลการปฏิบัติตามมาตรการ	ปัญหา อุปสรรคที่ไม่สามารถปฏิบัติ ตามมาตรการ และแนวทางแก้ไข
3. ให้จัดทำป้ายมาตรการ/นโยบายด้านความปลอดภัยและนโยบายด้านสิ่งแวดล้อม ตลอดจนป้ายเตือนต่างๆ เช่น เสียงดัง ฝุ่นละออง เป็นต้น เพื่อให้พนักงานได้มองเห็นชัดเจนก่อนที่จะเข้าไปบริเวณพื้นที่เหมืองแร่ และพื้นที่เสี่ยงของโครงการ และใช้เป็นแนวทางปฏิบัติของพนักงานก่อนเข้าไปบริเวณพื้นที่ดังกล่าว โดยพนักงานต้องมีการสวมใส่อุปกรณ์ป้องกันอันตรายตลอดระยะเวลาการทำงานในบริเวณพื้นที่ดังกล่าว	<ul style="list-style-type: none"> ผู้ถือประทานบัตรได้จัดทำและติดตั้งป้ายมาตรการ/นโยบายด้านความปลอดภัยและนโยบายด้านสิ่งแวดล้อมตลอดจนป้ายเตือนต่าง ๆ บริเวณด้านหน้าโครงการให้สามารถมองเห็นได้อย่างชัดเจนเพื่อเป็นแนวทางในการปฏิบัติงานของพนักงานของโครงการ ดังรูปที่ 2-19 	-

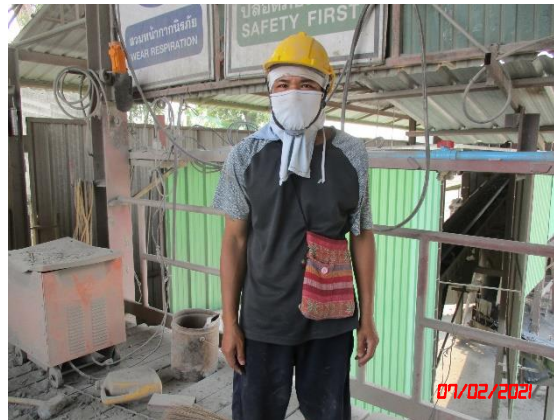
รูปที่ 2-20 อุปกรณ์ป้องกันอันตรายส่วนบุคคล

4. ให้จัดหาอุปกรณ์ป้องกันอันตรายส่วนบุคคลที่ได้มาตรฐานตามประกาศกรมสวัสดิการและคุ้มครองแรงงานกำหนด โดยให้เหมาะสมกับชนิดหรือประเภทของงานที่พนักงานปฏิบัติงานนอกจากนี้โครงการต้องกำหนดเป็นระเบียบปฏิบัติให้พนักงานของโครงการทุกคนต้องสวมใส่อุปกรณ์ป้องกันอันตรายส่วนบุคคลอย่างครบถ้วนและถูกต้องตามป้ายเตือนทุกครั้งก่อนเข้าเขตการทำเหมืองหรือพื้นที่เสี่ยงอันตราย และมีการจัดอบรมเกี่ยวกับวิธีการใช้และบำรุงรักษาอุปกรณ์ป้องกันอันตรายอย่างถูกวิธี ตลอดจนการบำรุงรักษาอุปกรณ์ป้องกันอันตรายส่วนบุคคลตลอดระยะเวลาการใช้งาน	<ul style="list-style-type: none"> ผู้ถือประทานบัตรได้จัดเตรียมอุปกรณ์ป้องกันอันตรายส่วนบุคคลให้พนักงานของโครงการทุกคนสวมใส่ขณะปฏิบัติงานในพื้นที่โครงการให้เพียงพอและเหมาะสมกับลักษณะงานดังรูปที่ 2-20 	-

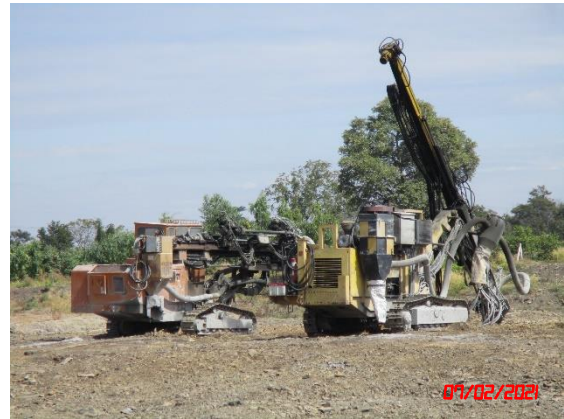
รูปที่ 2-22 เครื่องเจาะระเบิดที่มีอุปกรณ์เก็บฝุ่นติดไว้กับหัวเจาะ

2. คุณภาพอากาศ		
1. ให้ใช้เครื่องเจาะระเบิดที่มีอุปกรณ์เก็บฝุ่นติดไว้กับหัวเจาะ เพื่อ ป้องกันการฟุ้งกระจายของฝุ่นละอองขณะทำการเจาะระเบิด	<ul style="list-style-type: none"> ในการดำเนินการของโครงการมีมาตรการในการลดผลกระทบด้าน คุณภาพอากาศดังต่อไปนี้ <ul style="list-style-type: none"> - ใช้เครื่องเจาะระเบิดที่มีอุปกรณ์เก็บฝุ่นติดไว้กับหัวเจาะดังรูปที่ 2-22 - ฉีดพรมน้ำบริเวณเส้นทางขนส่งแร่และบริเวณพื้นที่โครงการตาม ความเหมาะสมของสภาพอากาศดังรูปที่ 2-23 - มีการจำกัดความเร็วของรถบรรทุก ให้ใช้ความเร็วไม่เกิน 30 กิโลเมตรต่อชั่วโมง ดังรูปที่ 2-15 - มีการปิดคลุมผ้าใบรถบรรทุกทุกครั้งก่อนขนส่งแร่ออกนอกพื้นที่ โครงการดังรูปที่ 2-24 	-

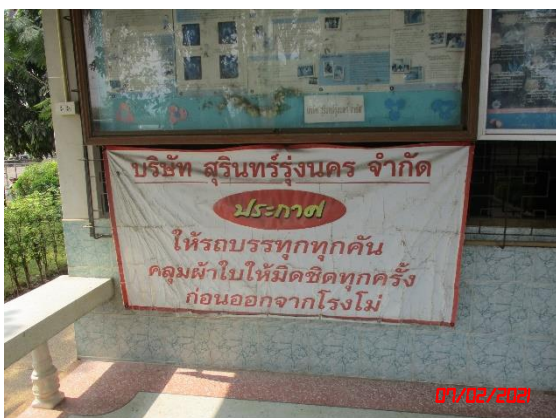
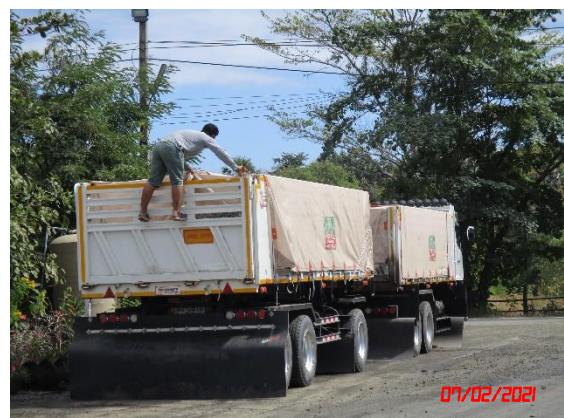
รูปที่ 2-24 การปิดคลุมผ้าใบรถบรรทุก

เงื่อนไขตามมาตรการ	ผลการปฏิบัติตามมาตรการ	ปัญหา อุปสรรคที่ไม่สามารถปฏิบัติ ตามมาตรการ และแนวทางแก้ไข
7. ให้มีการปิดคลุมกระบะรถบรรทุกทุกคัน ไม่ให้มีการบรรทุก น้ำหนักเกินอัตราที่กฎหมายกำหนด	<ul style="list-style-type: none"> ในการขนส่งแร่ออกสู่ภายนอกโครงการได้มีการปิดคลุมกระบะรถบรรทุกทุกครั้ง และควบคุมน้ำหนักรถบรรทุกไม่ให้มีการบรรทุกน้ำหนักเกินอัตราที่กฎหมายกำหนดดังรูปที่ 2-24

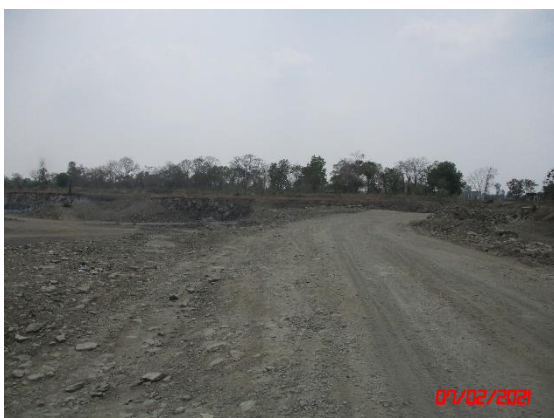
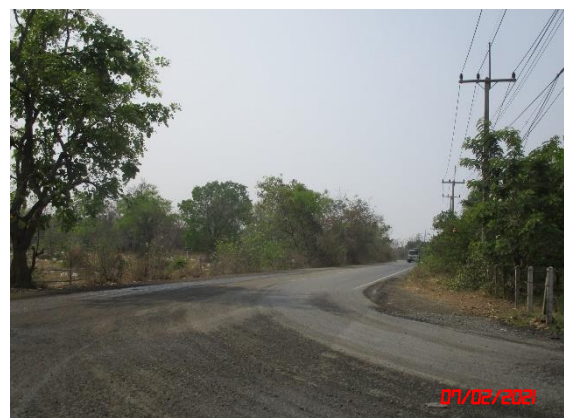
รูปที่ 2-27 เส้นทางขนส่งแร่

3. ให้ดูแลรักษาเส้นทางขนส่งแร่ช่วงจากพื้นที่โครงการถึงโรงโม่หิน และทางหลวงหมายเลข 2072 ให้อยู่ในสภาพพร้อมใช้งานได้ดีอยู่เสมอ หากเกิดการชำรุดเสียหาย ทางโครงการต้องประสานกับกลุ่มโรงโม่หินที่ใช้เส้นทางเดียวกันร่วมกันปรับปรุงเส้นทางดังกล่าวทันที	<ul style="list-style-type: none"> ทางโครงการได้มีการดูแลรักษาเส้นทางขนส่งแร่ช่วงจากพื้นที่โครงการถึงโรงโม่หิน และทางหลวงหมายเลข 2072 ให้อยู่ในสภาพพร้อมใช้งานได้ดีอยู่เสมอ หากเกิดการชำรุดเสียหาย ทางโครงการจะประสานกับกลุ่มโรงโม่หินที่ใช้เส้นทางเดียวกันร่วมกันปรับปรุงเส้นทางดังกล่าวให้สามารถใช้งานได้ดังรูปที่ 2-27

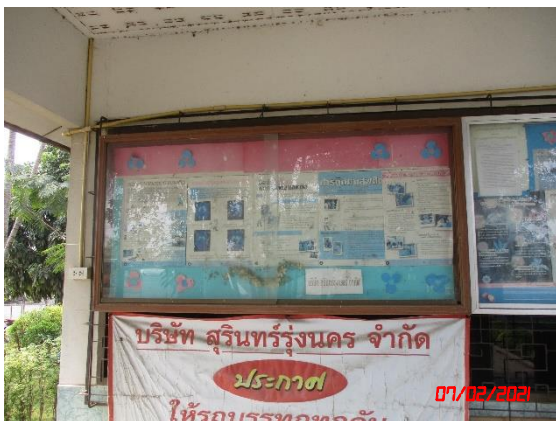
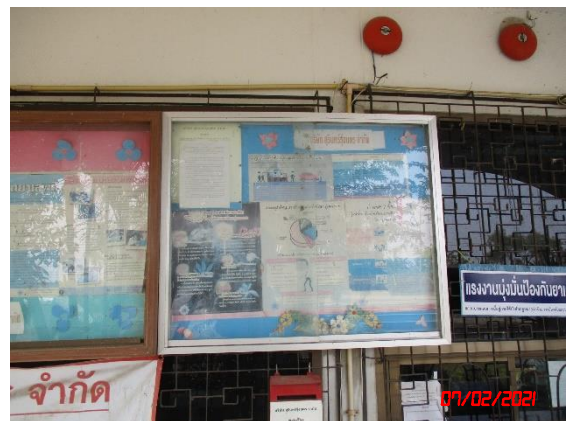
รูปที่ 2-28 ป้ายประชาสัมพันธ์ข้อมูลโครงการ

เงื่อนไขตามมาตรการ	ผลการปฏิบัติตามมาตรการ	ปัญหา อุปสรรคที่ไม่สามารถปฏิบัติ ตามมาตรการ และแนวทางแก้ไข
4. ให้ประชาสัมพันธ์ข้อมูลเกี่ยวกับการดำเนินงานของโครงการและ มาตรการป้องกันและแก้ไขผลกระทบสิ่งแวดล้อมที่ผ่านความ เห็นชอบจากสำนักงานนโยบายและแผนทรัพยากรธรรมชาติและ สิ่งแวดล้อม โดยการตีพิมพ์ประกาศไว้ในสถานที่ที่ประชาชนสามารถ เข้าถึงได้ง่าย ได้แก่ ที่ทำการผู้ใหญ่บ้าน ศาลาประชาชนคมหมู่บ้าน ศาลาอเนกประสงค์ และหน่วยงานสาธารณสุขในพื้นที่ ให้ประชาชน ในชุมชนใกล้เคียงและหน่วยงานสาธารณสุขในพื้นที่รับทราบอย่าง ทั่วถึง พร้อมทั้งรับฟังความคิดเห็น เพื่อปรับปรุงแก้ไขให้สอดคล้อง กับความต้องการของชุมชนต่อไป	<ul style="list-style-type: none"> ผู้ถือประทานบัตรได้ประสานไปยังผู้นำชุมชนในการประชาสัมพันธ์ ข้อมูลของโครงการอย่างต่อเนื่อง เพื่อสร้างความเข้าใจให้กับราษฎร เกี่ยวกับการดำเนินโครงการ ผลประโยชน์ต่อชุมชน รวมไปถึงผลการ ติดตามตรวจสอบผลกระทบด้านสิ่งแวดล้อมจากการดำเนินโครงการ ดังรูปที่ 2-28 	-

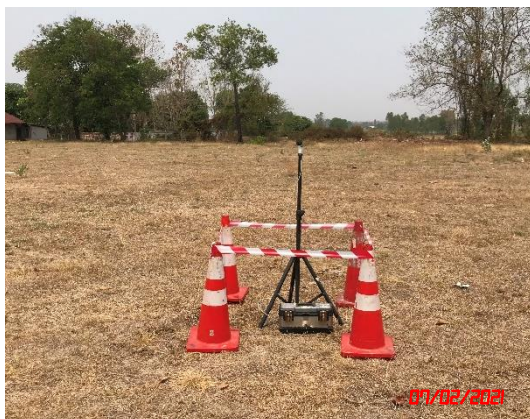
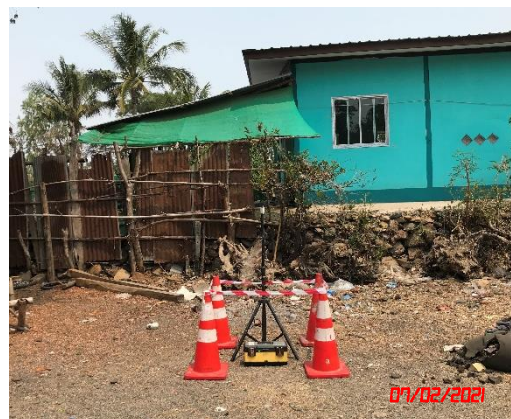
รูปที่ 3-33 การตรวจวัดความสั่นสะเทือน เมื่อวันที่ 8 กุมภาพันธ์ 2564

บ้านประทัดบุ

บ้านเรือนราษฎร (บ้านพนม) หลังที่ใกล้ที่สุดทางด้านทิศ
ตะวันตก

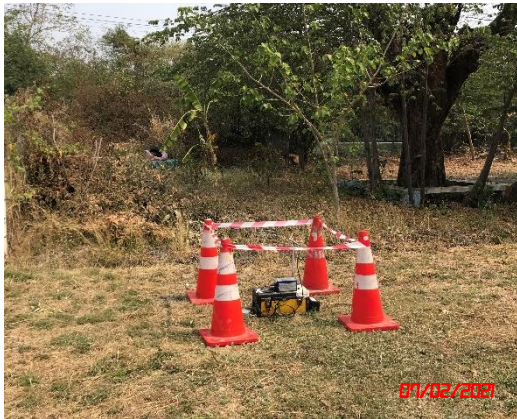
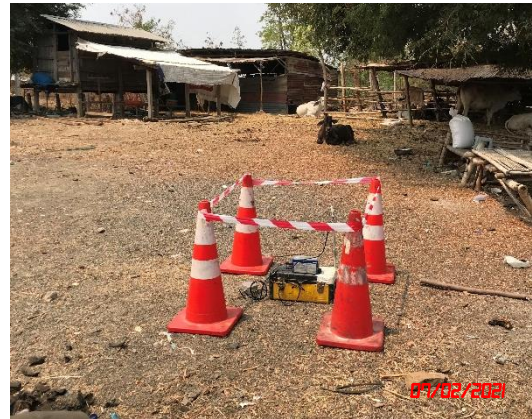
บ้านเรือนราษฎร (บ้านพนม) หลังที่ไกลที่สุดทางด้านทิศ
ตะวันออกเฉียงเหนือ

บ้านเรือนราษฎร (บ้านพนม) หลังที่ไกลที่สุดทางด้านทิศ
ตะวันตก

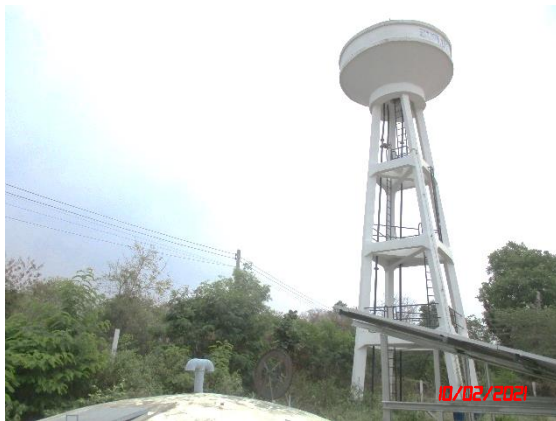
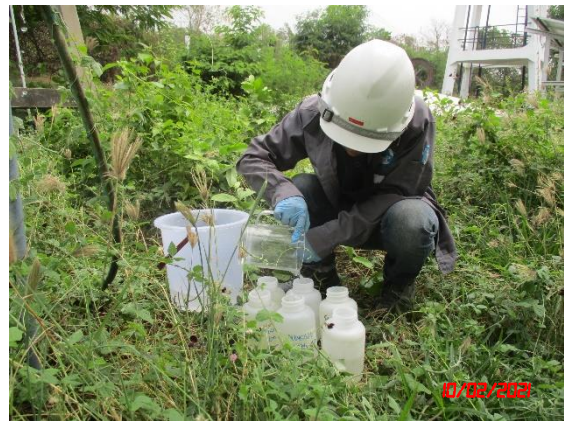
รูปที่ 2-34 การเก็บตัวอย่างน้ำใต้ดิน เมื่อวันที่ 10 กุมภาพันธ์ 2564

บ่อบาดาลบ้านพนม
