บทที่ 3

สรุปมาตรการป้องกันและแก้ไขผลกระทบสิ่งแวดล้อม และมาตรการติดตามตรวจสอบคุณภาพสิ่งแวดล้อม และข้อเสนอแนะ

การปฏิบัติตามมาตรการป้องกันและลดผลกระทบสิ่งแวดล้อม ที่กำหนดตามผลการพิจารณารายงานการวิเคราะห์ผลกระทบสิ่งแวดล้อม โครงการเหมืองแร่หินอุตสาหกรรมชนิดหินบะซอลต์ เพื่ออุตสาหกรรมก่อสร้าง ประทานบัตรที่ 33641/16394 ของบริษัท สุรินทร์รุ่งนคร จำกัด ตามหนังสือที่ ทส 1009.2/5372 ลงวันที่ 30 เมษายน 2561 พร้อมทั้งการออกสำรวจพื้นที่และศึกษาข้อมูลที่ได้ตามสภาพในปัจจุบัน สรุปประเด็นที่สำคัญได้ดังต่อไปนี้

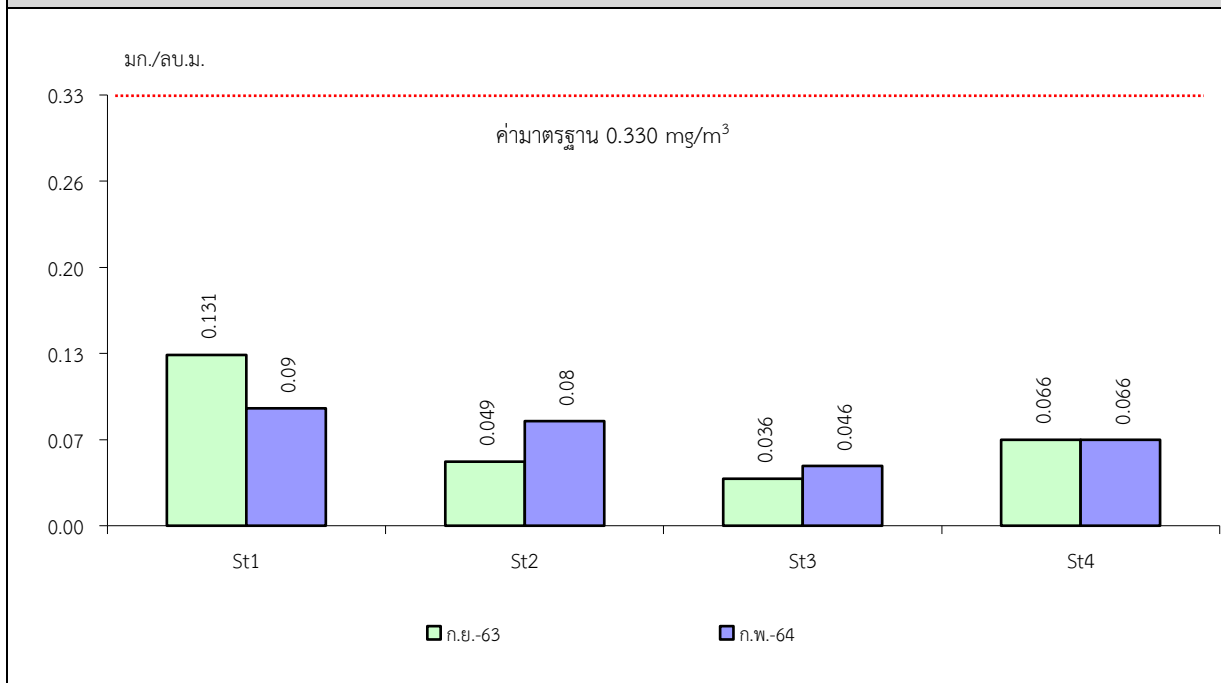
จากข้อมูลผลการตรวจวัดคุณภาพอากาศในรูปปริมาณฝุ่นละอองแขวนลอยรวม (TSP) โครงการเหมืองแร่หินอุตสาหกรรมชนิดหินบะซอลต์ เพื่ออุตสาหกรรมก่อสร้าง ประทานบัตรที่ 33641/16394 ของ บริษัท สุรินทร์รุ่งนกร จำกัด ในเดือนกันยายน 2563 และเดือนกุมภาพันธ์ 2564 จำนวน 4 สถานี ได้แก่ สำนักงานโรงโม่หินของโครงการ บ้านเรือนราษฎร (บ้านพนม) หลังที่ใกล้ที่สุดด้านทิศตะวันออกเฉียงเหนือ บ้านประตูปะทุ และบ้านเรือนราษฎร (บ้านพนม) หลังที่ใกล้ที่สุดด้านทิศตะวันตก สถานีที่มีผลการตรวจวัดปริมาณฝุ่นละอองแขวนลอยรวม (TSP) สูงสุด คือ บริเวณสำนักงานโรงโม่หินของโครงการ ในเดือนกันยายน 2563 มีค่าเท่ากับ 0.131 มิลลิกรัมต่อลูกบาศก์เมตร เมื่อนำมาเปรียบเทียบกับค่ามาตรฐาน พบว่า ผลการตรวจวัดมีค่าอยู่ในเกณฑ์มาตรฐานตามประกาศคณะกรรมการสิ่งแวดล้อมแห่งชาติ ฉบับที่ 24 (พ.ศ. 2547) เรื่อง กำหนดมาตรฐานคุณภาพอากาศในบรรยากาศโดยทั่วไป ที่กำหนดปริมาณฝุ่นละอองแขวนลอยรวม (TSP) ไว้ไม่เกิน 0.330 มิลลิกรัมต่อลูกบาศก์เมตร สรุปผลการตรวจวัดดังตารางที่ 3-1 และรูปที่ 3-1

รูปที่ 3-1 กราฟสรุปผลการตรวจวัดปริมาณฝุ่นละอองแขวนลอยรวม (TSP) เปรียบเทียบกับค่ามาตรฐาน

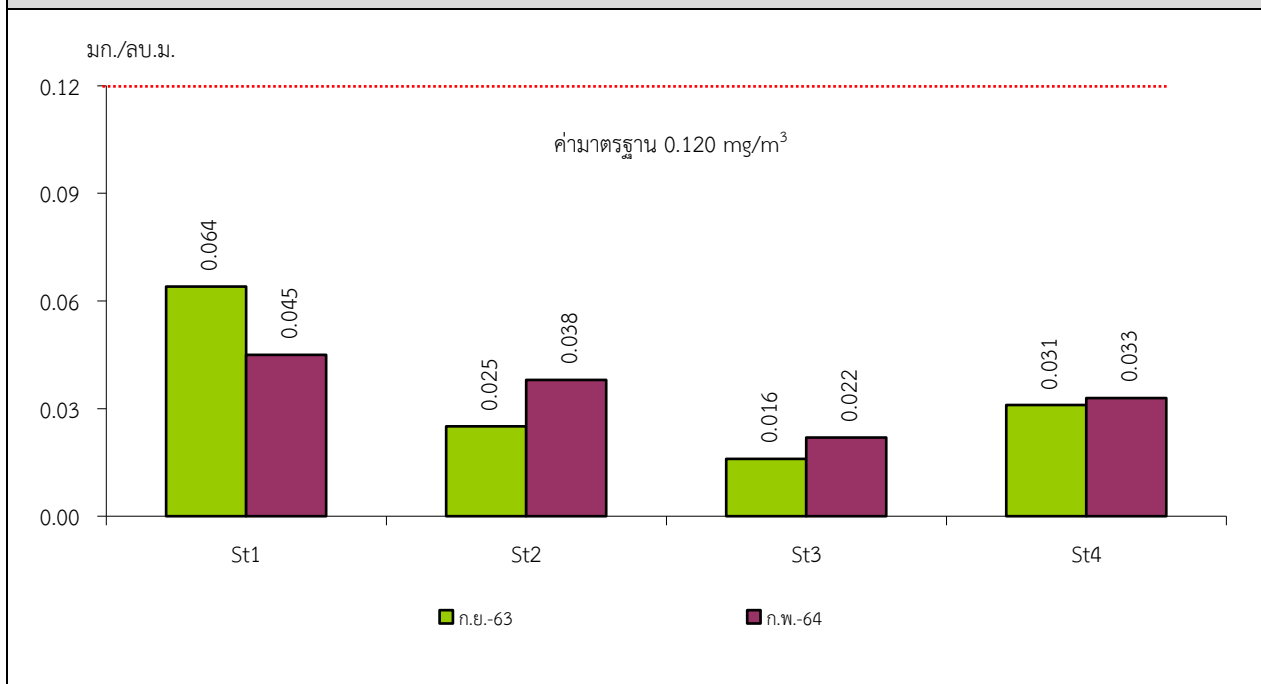
จากข้อมูลผลการตรวจวัดคุณภาพอากาศในรูปปริมาณฝุ่นละอองขนาดเล็กกว่า 10 ไมครอน (PM-10) โครงการเหมืองแร่หินอุตสาหกรรมชนิดหินบะซอลต์ เพื่ออุตสาหกรรมก่อสร้าง ประทานบัตรที่ 33641/16394 ของ บริษัท สุรินทร์รุ่งนกร จำกัด ในเดือนกันยายน 2563 และเดือนกุมภาพันธ์ 2564 จำนวน 4 สถานี ได้แก่ สำนักงานโรงโม่หินของโครงการ บ้านเรือนราษฎร (บ้านพนม) หลังที่ใกล้ที่สุดด้านทิศตะวันออกเฉียงเหนือ บ้านประตูปะทุ และบ้านเรือนราษฎร (บ้านพนม) หลังที่ใกล้ที่สุดด้านทิศตะวันตก สถานีที่มีผลการตรวจวัดปริมาณฝุ่นละอองขนาดเล็กกว่า 10 ไมครอน (PM-10) สูงสุด คือ บริเวณสำนักงานโรงโม่หินของโครงการ ในเดือนกันยายน 2564 มีค่าเท่ากับ 0.064 มิลลิกรัมต่อลูกบาศก์เมตร เมื่อนำมาเปรียบเทียบกับค่ามาตรฐาน พบว่า ผลการตรวจวัดมีค่าอยู่ในเกณฑ์มาตรฐานตามประกาศคณะกรรมการสิ่งแวดล้อมแห่งชาติ ฉบับที่ 24 (พ.ศ. 2547) เรื่อง กำหนดมาตรฐานคุณภาพอากาศในบรรยากาศโดยทั่วไป ที่กำหนดปริมาณฝุ่นละอองขนาดเล็กกว่า 10 ไมครอน (PM-10) ไว้ไม่เกิน 0.120 มิลลิกรัมต่อลูกบาศก์เมตร สรุปผลการตรวจวัดดังตารางที่ 3-1 และรูปที่ 3-2

รูปที่ 3-2 กราฟสรุปผลการตรวจวัดปริมาณฝุ่นละอองขนาดเล็กกว่า 10 ไมครอน (PM-10) เปรียบเทียบกับ
ค่ามาตรฐาน

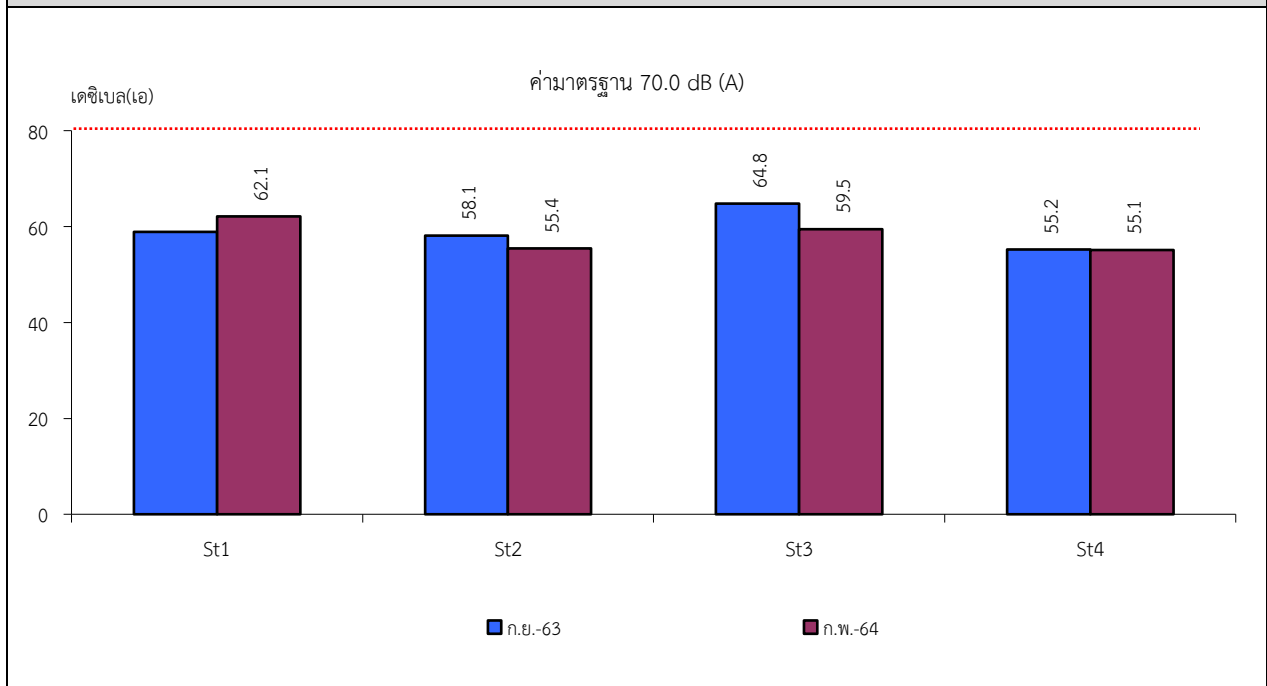
จากข้อมูลผลการตรวจวัดระดับเสียงเฉลี่ย 24 ชั่วโมง (Leq 24 hrs.) โครงการเหมืองแร่หินอุตสาหกรรมชนิดหินบะซอลต์ เพื่ออุตสาหกรรมก่อสร้าง ประทานบัตรที่ 33641/16394 ของ บริษัท สุรินทร์รุ่งนคร จำกัด ในเดือนกันยายน 2563 และเดือนกุมภาพันธ์ 2564 จำนวน 4 สถานี ได้แก่ สำนักงานโรงโม่หินของโครงการ บ้านเรือนราษฎร (บ้านพนม) หลังที่ใกล้ที่สุดด้านทิศตะวันออกเฉียงเหนือ บ้านประตูปุ และบ้านเรือนราษฎร (บ้านพนม) หลังที่ใกล้ที่สุดด้านทิศตะวันตก สถานีที่มีผลการตรวจวัดระดับเสียงเฉลี่ย 24 ชั่วโมง (Leq 24 hrs.) สูงสุด คือบ้านประตูปุ ในเดือนกันยายน 2563 มีค่าเท่ากับ 64.8 เดซิเบล (เอ) เมื่อนำมาเปรียบเทียบกับค่ามาตรฐาน พบว่า ผลการตรวจวัดมีค่าอยู่ในเกณฑ์มาตรฐานตามประกาศคณะกรรมการสิ่งแวดล้อมแห่งชาติ ฉบับที่ 15 (พ.ศ. 2540) เรื่อง กำหนดมาตรฐานระดับเสียงโดยทั่วไป ที่กำหนดระดับเสียงเฉลี่ย 24 ชั่วโมง (Leq 24 hrs.) ไว้ไม่เกิน 70.0 เดซิเบล (เอ) สรุปผลการตรวจวัดดังตารางที่ 3-2 และรูปที่ 3-3

รูปที่ 3-3 กราฟสรุปผลการตรวจวัดระดับเสียงเฉลี่ย 24 ชั่วโมง (Leq 24 hrs.) เปรียบเทียบกับค่ามาตรฐาน

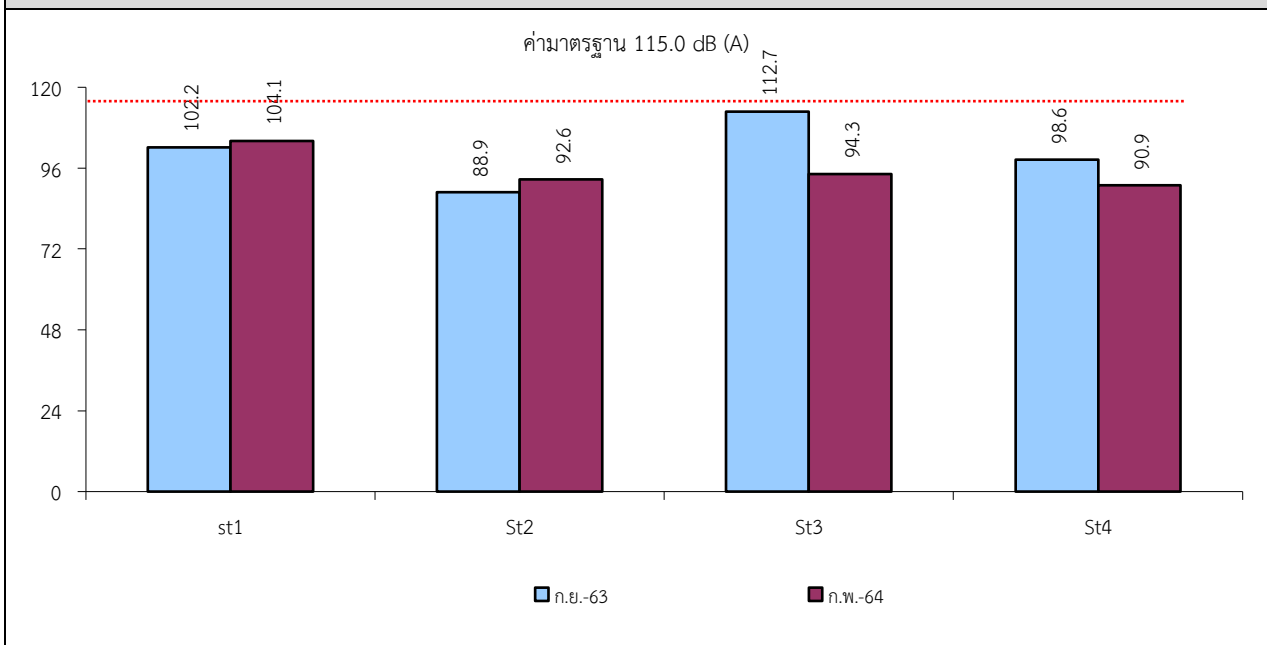
จากข้อมูลผลการตรวจวัดระดับเสียงสูงสุด (L_{max}) โครงการเหมืองแร่หินอุตสาหกรรมชนิดหินบะซอลต์ เพื่ออุตสาหกรรมก่อสร้าง ประทานบัตรที่ 33641/16394 ของ บริษัท สุรินทร์รุ่งนกร จำกัด ในเดือนกันยายน 2563 และเดือนกุมภาพันธ์ 2564 จำนวน 4 สถานี ได้แก่ สำนักงานโรงโม่หินของโครงการ บ้านเรือนราษฎร (บ้านพนม) หลังที่ใกล้ที่สุดด้านทิศตะวันออกเฉียงเหนือ บ้านประตูปู และบ้านเรือนราษฎร (บ้านพนม) หลังที่ใกล้ที่สุดด้านทิศตะวันตก สถานีที่มีผลการตรวจวัดระดับเสียงสูงสุด (L_{max}) คือ บ้านประตูปู ในเดือนกันยายน 2563 มีค่าเท่ากับ 112.7 เดซิเบล (เอ) เมื่อนำมาเปรียบเทียบกับค่ามาตรฐาน พบว่า ผลการตรวจวัดมีค่าอยู่ในเกณฑ์มาตรฐานตามประกาศคณะกรรมการสิ่งแวดล้อมแห่งชาติ ฉบับที่ 15 (พ.ศ. 2540) เรื่อง กำหนดมาตรฐานระดับเสียงโดยทั่วไปที่กำหนดระดับเสียงสูงสุด (L_{max}) ไว้ไม่เกิน 115.0 เดซิเบล เอ สรุปผลการตรวจวัดดังตารางที่ 3-2 และรูปที่ 3-4 ทั้งนี้แสดงให้เห็นว่าการทำเหมืองและการขนส่งแร่ของโครงการมิได้ส่งผลกระทบด้านเสียงรบกวนแก่ชุมชนที่อยู่บริเวณใกล้เคียงแต่อย่างใด

รูปที่ 3-4 กราฟสรุปผลการตรวจวัดระดับเสียงสูงสุด (L_{max}) เปรียบเทียบกับค่ามาตรฐาน

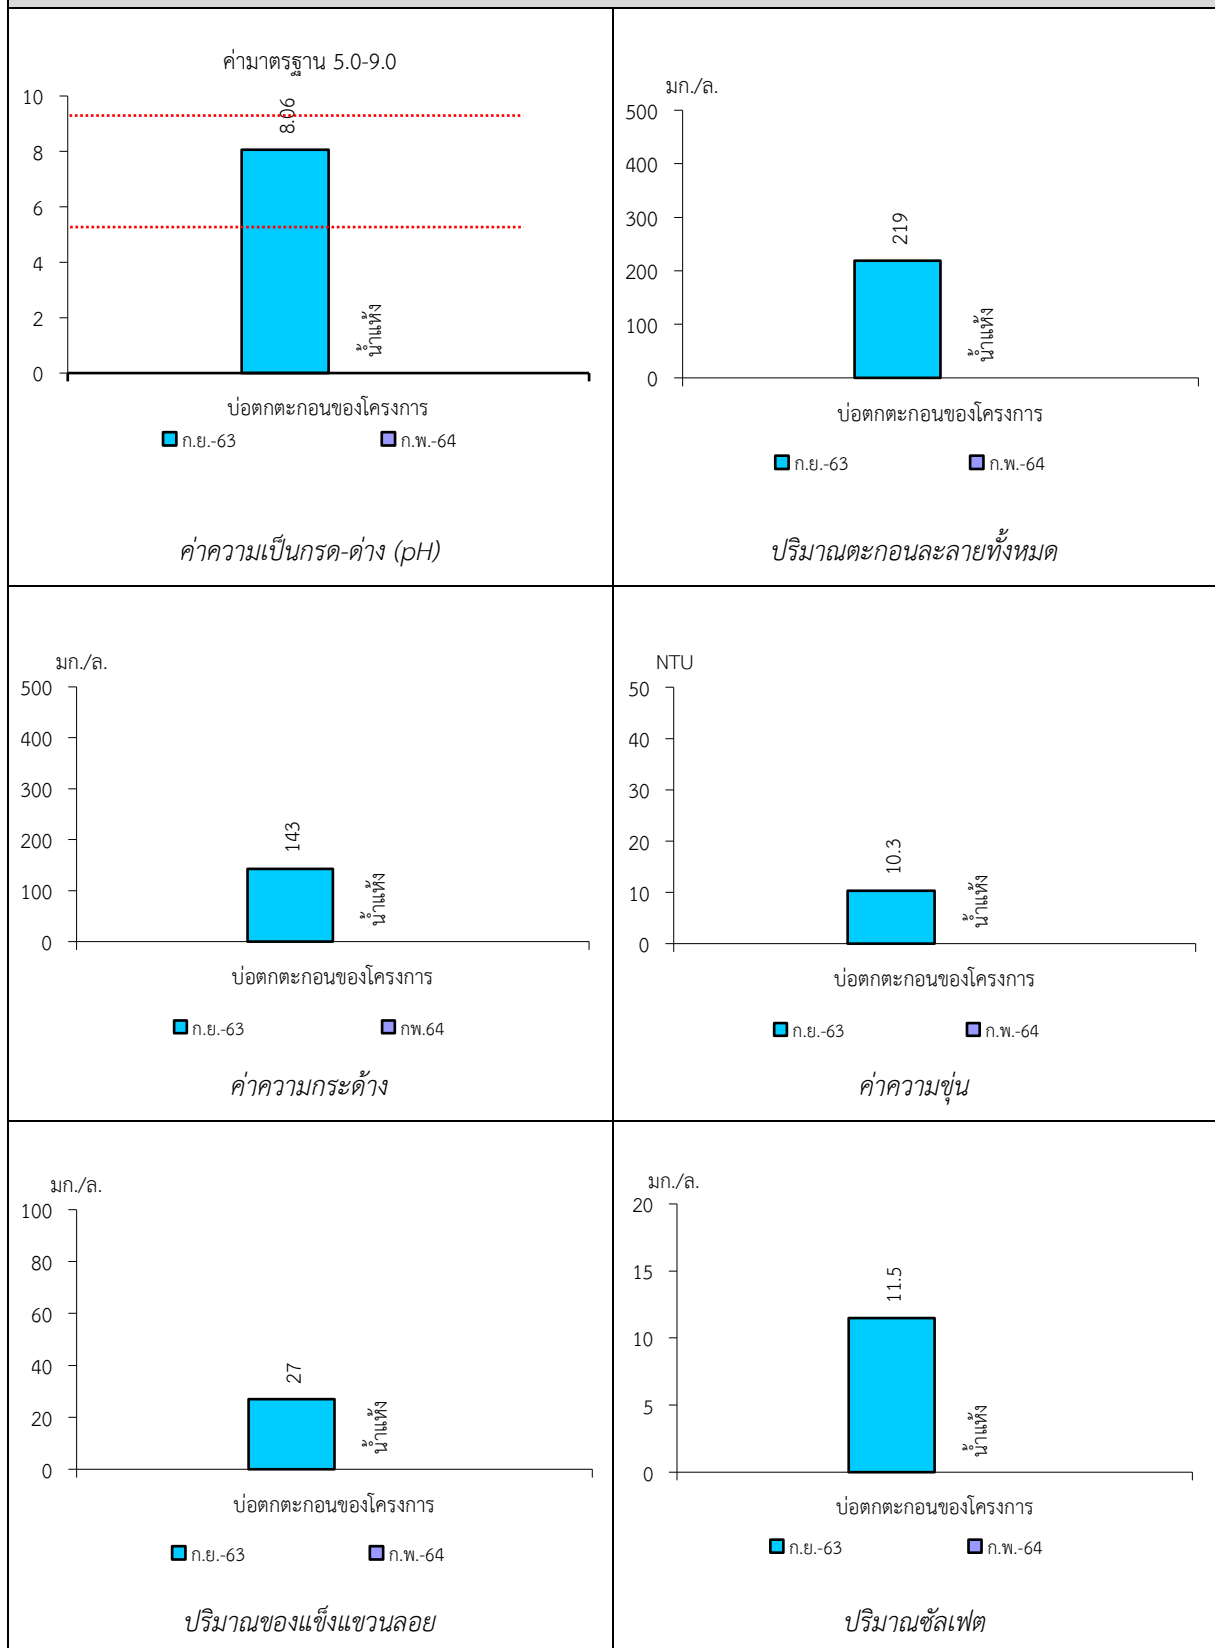
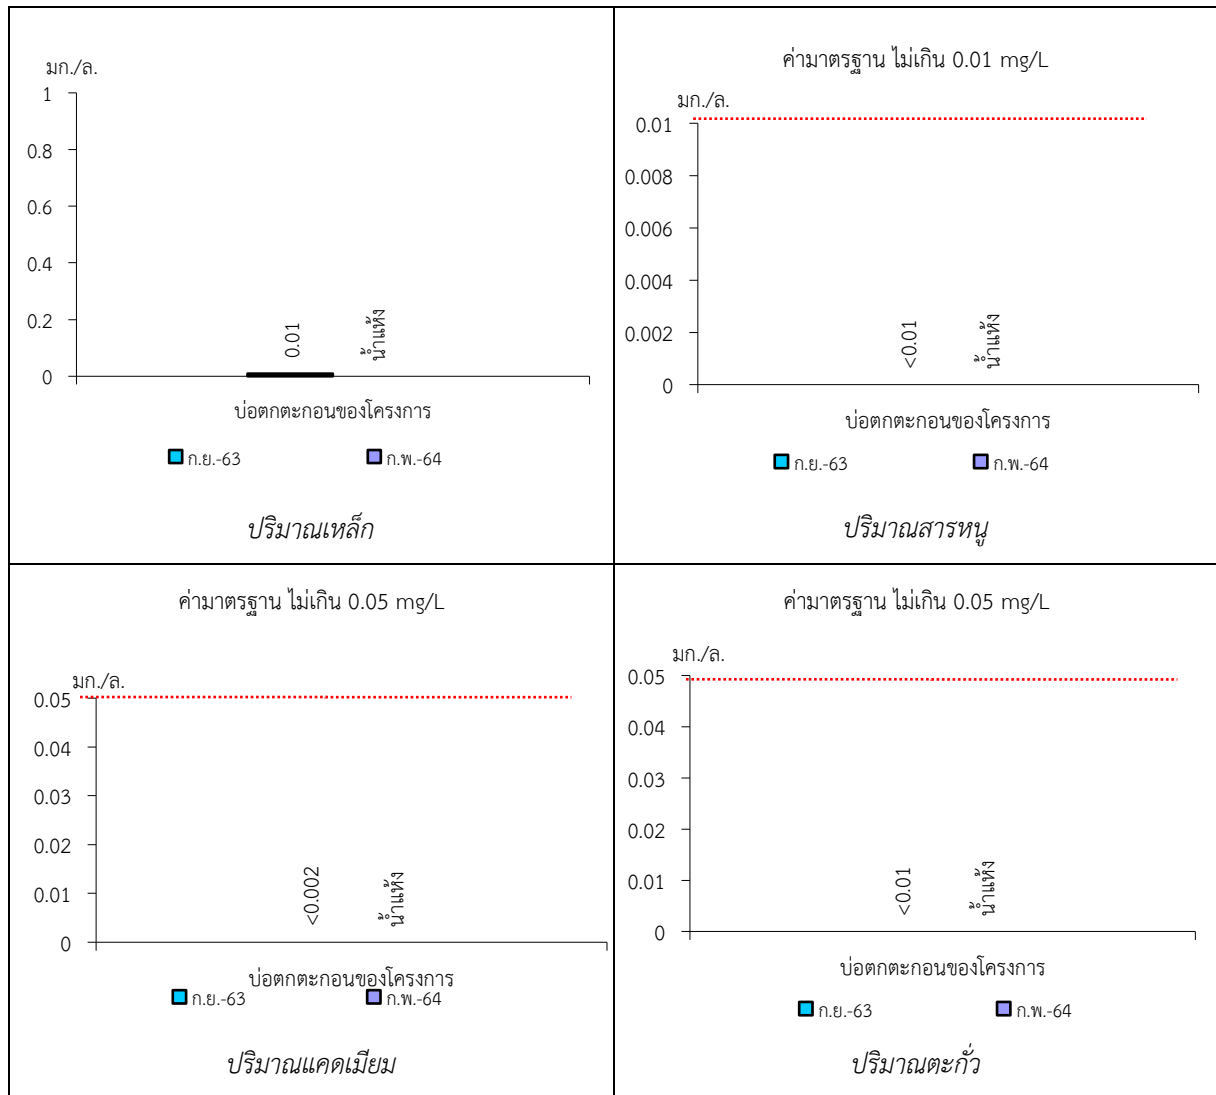
จากข้อมูลผลการติดตามตรวจสอบคุณภาพน้ำผิวดินของโครงการเหมืองแร่หินอุตสาหกรรมชนิดหินบะซอลต์ เพื่ออุตสาหกรรมก่อสร้าง ประทานบัตรที่ 33641/16394 ของ บริษัท สุรินทร์รุ่งนกร จำกัด ในเดือนกันยายน 2563 และเดือนกุมภาพันธ์ 2564 จำนวน 1 สถานี ได้แก่ บ่อตกตะกอนของโครงการ พบว่า ผลการวิเคราะห์ในเดือนกันยายน 2563 มีค่าอยู่ในเกณฑ์มาตรฐานคุณภาพน้ำในแหล่งน้ำผิวดินตามประกาศคณะกรรมการสิ่งแวดล้อมแห่งชาติ ฉบับที่ 8 (พ.ศ. 2537) ออกตามความในพระราชบัญญัติส่งเสริมและรักษาคุณภาพสิ่งแวดล้อมแห่งชาติ พ.ศ.2535 เรื่อง กำหนดมาตรฐานคุณภาพน้ำในแหล่งน้ำผิวดิน ตีพิมพ์ในราชกิจจานุเบกษา เล่ม 111 ตอนที่ 16 ง ลงวันที่ 24 กุมภาพันธ์ 2537 (ประเภทที่ 3) สำหรับเดือนกุมภาพันธ์ 2564 ไม่สามารถเก็บตัวอย่างน้ำมาทำการวิเคราะห์ได้ เนื่องจากบ่อตกตะกอนของโครงการมีสภาพแห้งขอดสรุปได้ดังตารางที่ 3-4 และรูปที่ 3-5

รูปที่ 3-5 กราฟแสดงผลการศึกษาคุณภาพแหล่งน้ำผิวดินเปรียบเทียบกับค่ามาตรฐาน

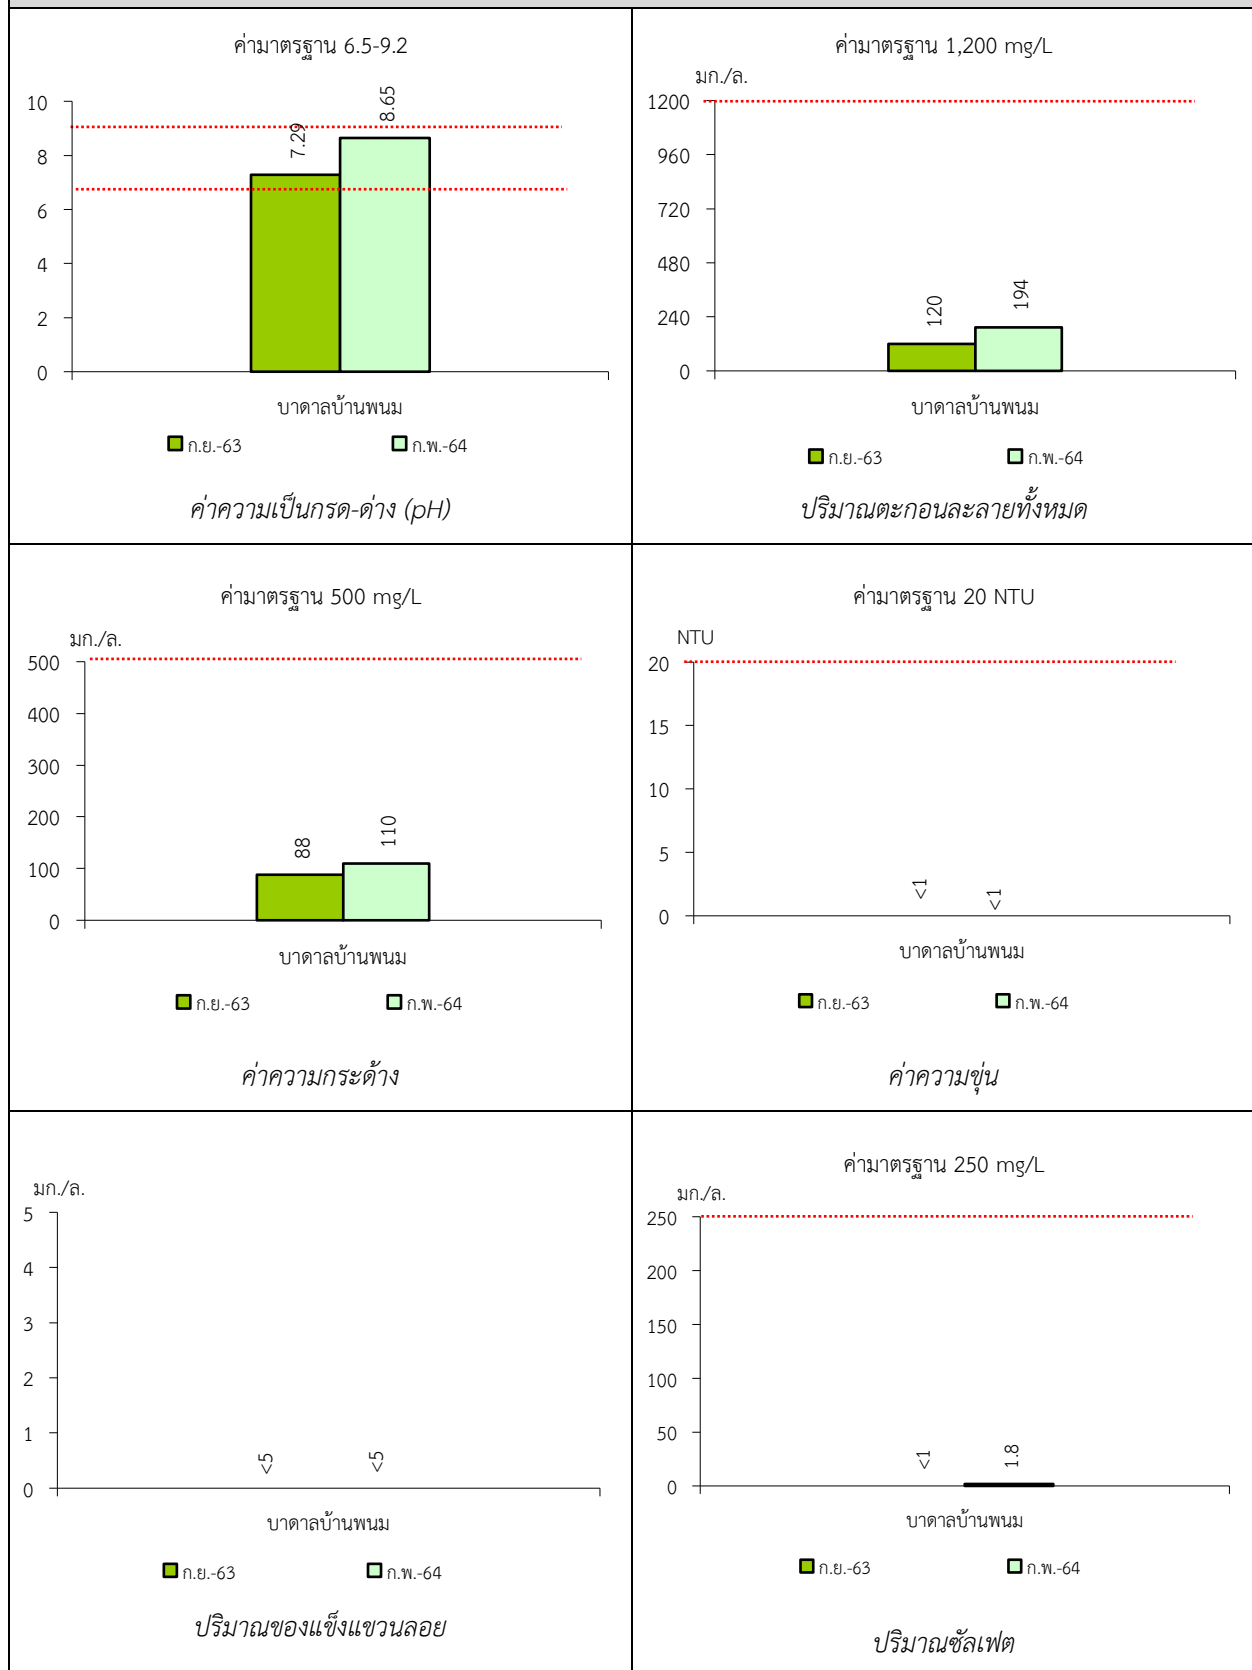
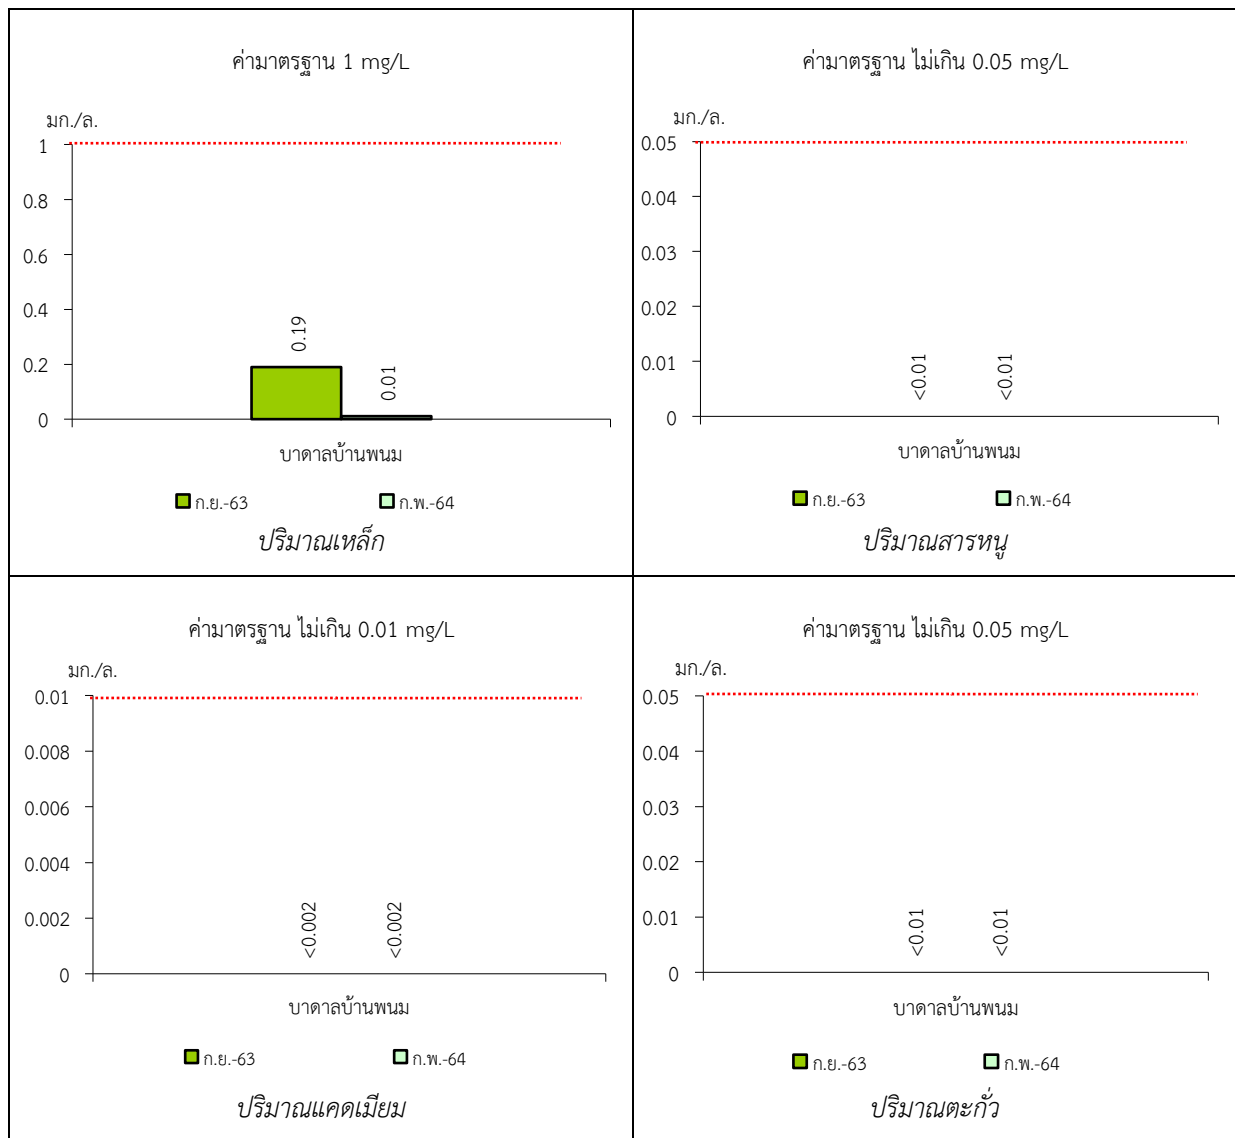
จากข้อมูลผลการติดตามตรวจสอบคุณภาพน้ำใต้ดินโครงการเหมืองแร่หินอุตสาหกรรมชนิดหินบะซอลต์ เพื่ออุตสาหกรรมก่อสร้าง ประทานบัตรที่ 33641/16394 ของ บริษัท สุรินทร์รุ่งนกร จำกัด ในเดือนกันยายน 2563 และเดือนกุมภาพันธ์ 2564 จำนวน 1 สถานี ได้แก่ บ่อบาดาลบ้านพนม เมื่อนำมาวิเคราะห์ทางห้องปฏิบัติการ พบว่า ผลการวิเคราะห์มีค่าอยู่ในเกณฑ์มาตรฐานคุณภาพน้ำตามประกาศกระทรวงทรัพยากรธรรมชาติและสิ่งแวดล้อม เรื่อง กำหนดหลักเกณฑ์และมาตรการในทางวิชาการสำหรับการป้องกันด้านสาธารณสุขและการป้องกันในเรื่องสิ่งแวดล้อมเป็นพิษ พ.ศ. 2551 ตีพิมพ์ในราชกิจจานุเบกษา เล่ม 125 ตอนพิเศษ 85 ง ลงวันที่ 21 พฤษภาคม 2552 สรุปได้ดังตารางที่ 3-5 และรูปที่ 3-6

รูปที่ 3-6 กราฟแสดงผลการศึกษาคุณภาพแหล่งน้ำใต้ดินเปรียบเทียบกับค่ามาตรฐาน
