บทที่ 2

มาตรการป้องกันและแก้ไขผลกระทบสิ่งแวดล้อม และมาตรการติดตามตรวจสอบคุณภาพสิ่งแวดล้อม

ผลการตรวจสอบการปฏิบัติตามมาตรการป้องกันและแก้ไขผลกระทบสิ่งแวดล้อม โครงการเหมืองแร่หิน
อุตสาหกรรมชนิดหินปูนและหินแกรนิต เพื่ออุตสาหกรรมก่อสร้าง ประทานบัตรที่ 21391/15608 ของบริษัท ธารรัก จำกัด
ตั้งอยู่ที่ ตำบลหนองช้างคอก และตำบลห้วยกะปิ อำเภอเมืองชลบุรี จังหวัดชลบุรี ตามหนังสือที่ 07/ก(2) 729 ลงวันที่ 29
พฤษภาคม 2556 ดังเอกสารแนบ 3 แสดงรายละเอียดได้ดังตารางที่ 2-1

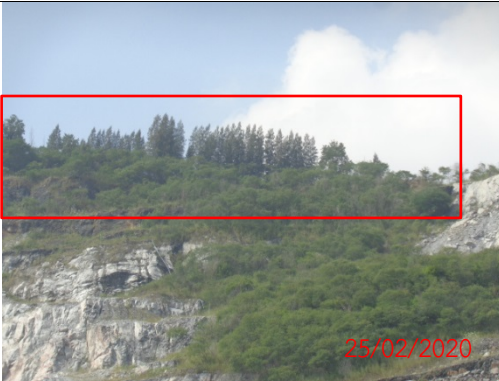
เงื่อนไขตามมาตรการ	ผลการปฏิบัติตามมาตรการ	ปัญหาอุปสรรค		ภาพประกอบมาตรการ
		มี / แนวทางแก้ไข	ไม่มี	
1. ให้เว้นพื้นที่ไม่ทำเหมืองห่างจากแนวเขตประทานบัตร เป็นระยะอย่างน้อย 10 เมตร ตั้งแต่เขตหลักเขตที่ 10-11 ยกเว้นแนวเขตด้านที่ติดต่อกับพื้นที่ประทานบัตรข้างเคียง	- ผู้ถือประทานบัตรได้ร่วมกับวิศวกรผู้ควบคุมการทำเหมืองในการกำหนดเว้นพื้นที่ไม่ทำเหมืองห่างจากแนวเขตประทานบัตรตามแผนผังการทำเหมือง		/

<p>แนวเว้นการทำเหมือง</p>

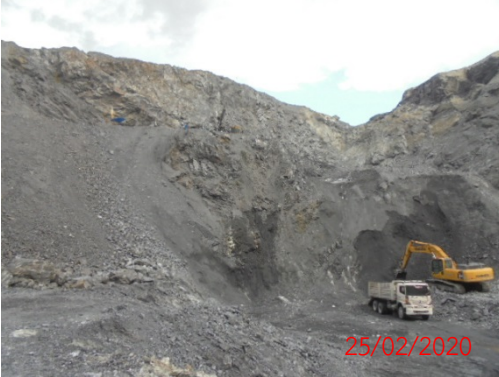
2. กำหนดการเปิดหน้าเหมืองให้มีทิศทางและลำดับขั้นตอนตลอดจนขอบเขตพื้นที่ทำเหมืองตามแผนผังโครงการทำเหมือง โดยเคร่งครัด เปิดหน้าเหมืองในลักษณะขั้นบันได มีความสูงของขั้นบันไดไม่เกิน 10 เมตร ความกว้างของขั้นบันไดไม่น้อยกว่า 10 เมตร และควบคุมความลาดเอียงของหน้าเหมืองโดยรวมไม่เกิน 45 องศา โดยเริ่มจากบริเวณที่ระดับความสูงประมาณ 90 เมตร จากระดับน้ำทะเลปานกลาง (รทก.) ลงไปถึงระดับความสูงประมาณ -110 เมตร (รทก.)	- วิศวกรผู้ควบคุมการทำเหมืองได้ดำเนินการเปิดหน้าเหมืองตามแผนผังโครงการทำเหมืองอย่างเคร่งครัด โดยเปิดหน้าเหมืองในลักษณะขั้นบันได พร้อมทั้งควบคุมความลาดเอียงของหน้าเหมืองรวมไม่เกิน 45 องศา เพื่อป้องกันการพังทลายของหน้าดิน		/

<p>ลักษณะหน้าเหมืองของโครงการในปัจจุบัน</p>

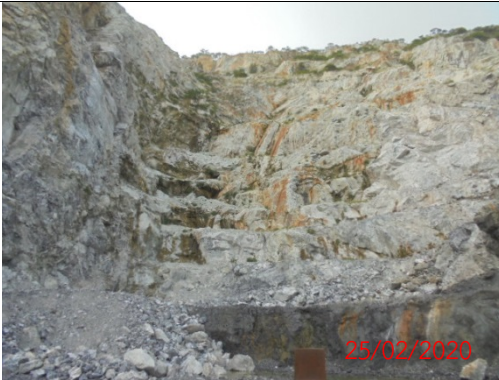
<p>ลักษณะหน้าเหมืองของโครงการในปัจจุบัน</p>
3. ใช้เครื่องเจาะระเบิดแบบดินตะขบที่มีเครื่องดูดฝุ่นติดตั้งที่บริเวณหัวเจาะ เพื่อป้องกันการฟุ้งกระจายของฝุ่นละอองที่เกิดจากการเจาะระเบิด	- วิศวกรผู้ควบคุมเหมืองได้ควบคุมให้มีการใช้เครื่องเจาะระเบิดแบบดินตะขบที่มีเครื่องดูดฝุ่นติดตั้งที่บริเวณหัวเจาะในการเปิดหน้าเหมือง เพื่อป้องกันการฟุ้งกระจายของฝุ่นละอองในขณะเจาะระเบิด

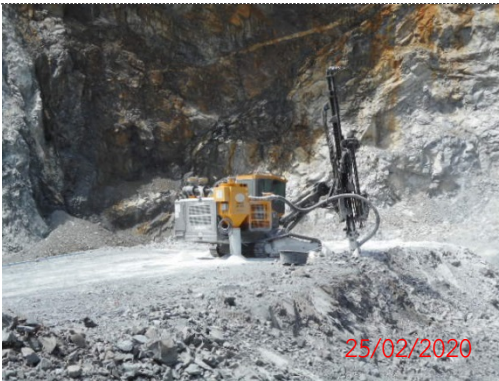
<p>เครื่องเจาะระเบิด</p>

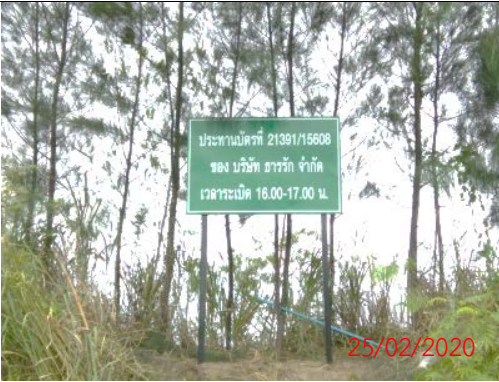
เงื่อนไขตามมาตรการ	ผลการปฏิบัติตามมาตรการ	ปัญหาอุปสรรค		ภาพประกอบมาตรการ
		มี / แนวทางแก้ไข	ไม่มี	
4. ให้ใช้ปริมาณวัตถุระเบิดเป็นไปตามแผนผังโครงการทำเหมือง ทั้งนี้ไม่เกิน 64 กิโลกรัมต่อจังหวัด จดระเบิดด้วยแบบบันทึกเวลา ระหว่าง 16.00-17.00 น. ทำการระเบิดวันละ 1 ครั้ง โดยให้มีสัญญาณเตือนก่อนการระเบิดให้ได้ยินและเห็นชัดเจนในระยะ 500 เมตร เป็นเวลานาน 5 นาทีพร้อมติดป้ายเตือนเวลาทำการระเบิดและเขตการใช้วัตถุระเบิดที่ปากทางเข้าเหมือง	- วิศวกรผู้ควบคุมการทำเหมืองได้มีการใช้วัตถุระเบิดให้เป็นไปตามแผนผังโครงการกำหนด ดังรายละเอียดต่อไปนี้ 1. ใช้ปริมาณวัตถุระเบิดไม่เกิน 64 กิโลกรัม/จังหวัด 2. จดระเบิดด้วยแบบบันทึกเวลา 3. ทำการระเบิดวันละ 1 ครั้ง ในช่วงเวลา 16.00-17.00 น. 4. มีสัญญาณเตือนก่อนระเบิดให้ได้ยินและเห็นชัดเจนในระยะ 500 เมตร 5. ติดตั้งป้ายเตือนเวลาทำการระเบิดและเขตการใช้วัตถุระเบิด

ป้ายแสดงเวลาระเบิดหิน

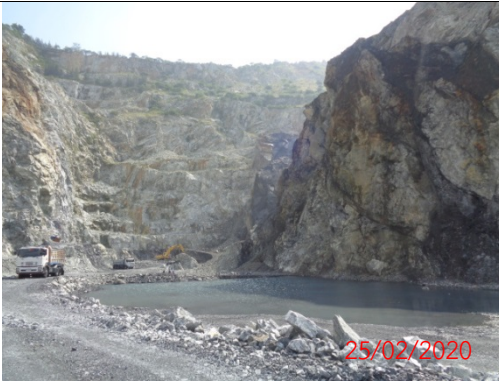
เงื่อนไขตามมาตรการ	ผลการปฏิบัติตามมาตรการ	ปัญหาอุปสรรค		ภาพประกอบมาตรการ
		มี / แนวทางแก้ไข	ไม่มี	
7. ให้ขุดบ่อดักตะกอนหรือบ่อรับน้ำ (Sump) บริเวณที่ต่ำสุดของบ่อเหมืองให้เป็นพื้นที่รับน้ำขึ้นจากพื้นที่ทำเหมือง พร้อมทั้งหมั่นดูแลขุดลอกตะกอน เพื่อใช้รองรับปริมาณน้ำฝนชะล้างผ่านบริเวณพื้นที่ทำเหมืองได้อย่างมีประสิทธิภาพ	- ผู้ถือประทานบัตรได้ปรับปรุงพื้นที่ต่ำสุดของการทำเหมืองเป็นบ่อรับน้ำ (Sump) เพื่อใช้เป็นพื้นที่รับน้ำจากหน้าเหมืองแต่ละจุด ก่อนที่จะสูบลงบ่อดักตะกอนทางด้านทิศตะวันตกเฉียงเหนือ		/

บ่อรับน้ำ

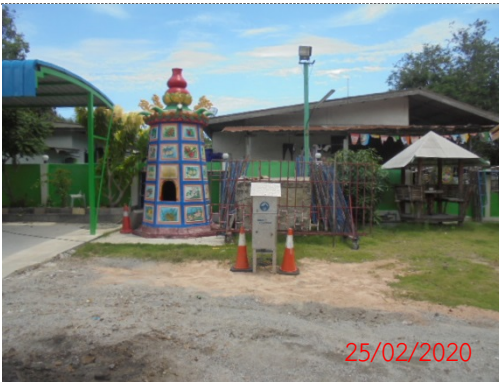
<p>25/02/2020</p> <p>บ้านวังตะโก</p>

14.1 ตรวจวัดปริมาณฝุ่นละอองรวมในอากาศ (TSP) จำนวน 4 สถานี ได้แก่ ชุมชนบ้านวังตะโก บ้านไร่ไผ่ท่า บ้านไร่ไผ่ท่า วัดเขาเชิงเทียน โรงไม้หินของโครงการเชิงเทียน และโรงไม้หินของโครงการ	- ดำเนินการตรวจวัดปริมาณฝุ่นละอองแขวนลอยรวม (TSP) จำนวน 4 สถานี ได้แก่ บริเวณชุมชนบ้านวังตะโก บ้านไร่ไผ่ท่า วัดเขาเชิงเทียน โรงไม้หินของโครงการ (สำนักงานบริษัท ชาร์ก จำกัด) ระหว่างวันที่ 25-26 กุมภาพันธ์ 2563 พบว่า ผลการตรวจวัดมีค่าอยู่ในเกณฑ์มาตรฐาน		/

สถานีตรวจวัด	ผลการตรวจวัด (มิลลิกรัมต่อลูกบาศก์เมตร)	ค่ามาตรฐาน ¹⁾ (มก./ลบ.ม.)
บ้านวังตะโก	0.042	0.330
บ้านไร่ไหล่า	0.010	
บริเวณวัดเขาเชิงเทียน	0.012	
โรงโม่หินของโครงการ (สำนักงานบริษัท ชาร์ก จำกัด)	0.137

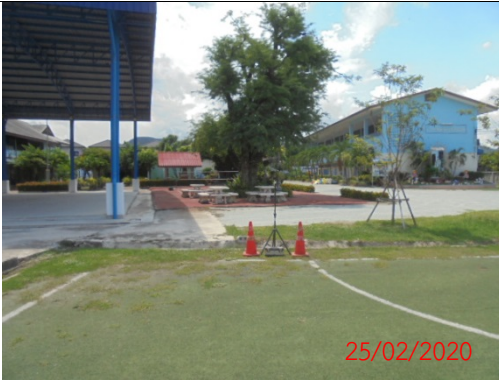
เงื่อนไขตามมาตรการ	ผลการปฏิบัติตามมาตรการ	ปัญหาอุปสรรค		ภาพประกอบมาตรการ
		มี / แนวทางแก้ไข	ไม่มี	
(ต่อ)				  <p>โรงโม่หินของโครงการ (สำนักงานบริษัท ชารักษ์ จำกัด)</p>
14.2 ตรวจวัดระดับเสียงทั่วไปในรอบ 24 ชั่วโมง จำนวน 2 สถานี ได้แก่ ชุมชนบ้านวังตะโก และบ้านไร่ไหล่า	- ดำเนินการตรวจวัดระดับเสียงทั่วไปบริเวณชุมชนบ้านวังตะโก และบ้านไร่ไหล่า โดยทำการตรวจวัดระหว่างวันที่ 25-26 กุมภาพันธ์ 2563 พบว่า ผลการตรวจวัดมีค่าอยู่ในเกณฑ์ค่ามาตรฐาน		/	  <p>บ้านวังตะโก</p>

<p>25/02/2020</p> <p>บ้านไร่ไหลลำ</p>
14.3 ตรวจวัดแรงสั่นสะเทือนจากการใช้ตุ้มน้ำหนัก จำนวน 3 สถานี ได้แก่ ชุมชนบ้านวังตะโก บ้านไร่ไหลลำ และศาลเจ้าไท่เสียงเล่างู	- ดำเนินการตรวจวัดแรงสั่นสะเทือนขณะระเบิดหน้าเหมือง จำนวน 3 สถานี ได้แก่ บริเวณชุมชนบ้านวังตะโก บ้านไร่ไหลลำ และศาลเจ้าไท่เสียงเล่างู เมื่อวันที่ 25 กุมภาพันธ์ 2563 พบว่า ผลการตรวจวัดมีค่าต่ำกว่าขีดความสามารถของเครื่องตรวจวัดแรงสั่นสะเทือนจะตรวจวัดได้ คือ มีค่าความเร็วอนุภาคสูงสุดน้อยกว่า 0.130 มิลลิเมตรต่อวินาที ค่าความถี่น้อยกว่า 2 เฮิรตซ์ ค่าการจัดน้อยกว่า 0 มิลลิเมตร		/

สถานีตรวจวัด	ระดับเสียงเฉลี่ย 24 ชั่วโมง (เดซิเบล (เอ))	ระดับเสียงสูงสุด (เดซิเบล (เอ))
บ้านวังตะโก	64.4	90.0
บ้านไร่ไหล่า	62.9	104.5
ค่ามาตรฐาน ¹⁾	70.0	115.0

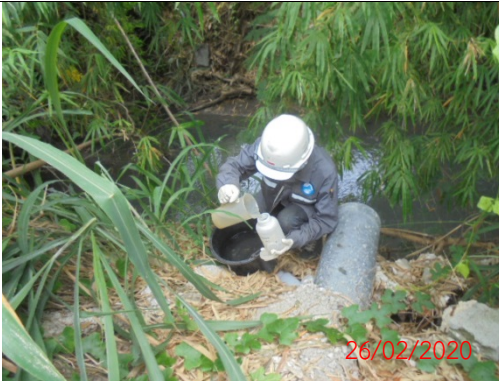
<p>ห้วยบ่อตะเคียน</p>

เงื่อนไขตามมาตรการ	ผลการปฏิบัติตามมาตรการ	ปัญหาอุปสรรค		ภาพประกอบมาตรการ
		มี / แนวทางแก้ไข	ไม่มี	
14.4 ตรวจวัดคุณภาพน้ำ จำนวน 3 สถานี ได้แก่ ห้วยบ่อตะเคียน ชุมเหมืองเก่า และบ่อ sump ของโครงการ โดยให้วิเคราะห์หาค่าความเป็นกรด-ด่าง ความขุ่นข้น ความกระด้างรวม สารละลายแขวนลอย ของแข็งละลาย เหล็กกรรม และปริมาณซิลเฟต	- ดำเนินการเก็บตัวอย่างน้ำ บริเวณห้วยบ่อตะเคียน ชุมเหมืองเก่าและบ่อรับน้ำของโครงการ โดยทำการเก็บตัวอย่างเมื่อวันที่ 26 กุมภาพันธ์ 2563 เมื่อนำมาวิเคราะห์ พบว่า ผลการวิเคราะห์มีค่าอยู่ในเกณฑ์มาตรฐาน		/

ดัชนี	หน่วย	ผลการวิเคราะห์			ค่ามาตรฐาน ²⁾
		ห้วยบ่อตะเคียน	บ่อชุมเหมืองเก่า	บ่อ Sump ของโครงการ	
pH	-	7.42	7.92	7.74	5.0-9.0
Total Suspended Solids	mg/l	32.8	11.2	28.4	-
Total Dissolved Solids	mg/l	1,682	1,720	1,930	-
Total Hardness	mg/L as CaCO ₃	1,122	1,090	1,106	-
Turbidity	NTU	4.50	1.00	6.50	-
Sulfate	mg/l	953.8	1,146.6	1,087.4	-
Total Iron	mg/l	0.35	0.05	0.33	-

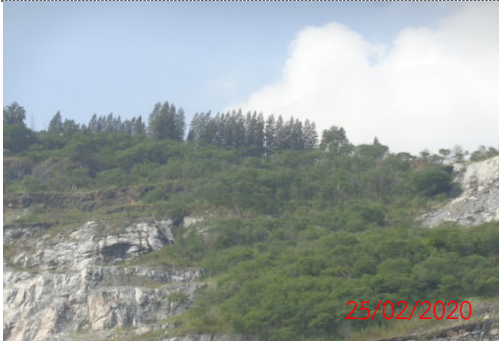
<p>บ่อ sump ของโครงการ</p>
<p>15. ให้ทำการฟื้นฟูสภาพพื้นที่ที่ใช้ทำเหมืองควบคู่ไปกับการทำเหมืองดังนี้</p> <p>15.1 ให้รักษาสภาพพืชพันธุ์ไม้ที่มีอยู่เดิมพร้อมปลูกเสริมไม้ยืนต้นท้องถิ่นหรือไม่โตเร็วทดแทน เช่น ยูคาลิปตัส สนทะเลหรือสนประดิพัทธ์ เป็นต้น โดยรอบโรงโม่หิน พื้นที่ที่เว้นไม่ทำเหมือง บนสันคันทำบดิน และริมเส้นทางขนส่งแร่ พร้อมทั้งดูแลรักษาดันไม้เหล่านั้นให้มีความเจริญเติบโตที่ดี เพื่อลดผลกระทบด้านทัศนียภาพกิจกรรมการทำเหมือง และเพิ่มพื้นที่สีเขียวในพื้นที่โครงการ</p>	<p>- ผู้ถือประทานบัตรได้ดำเนินการปลูกต้นไม้ในบริเวณริมขอบบ่อเหมือง พร้อมทั้งรักษาสภาพป่าไม้เดิมไว้ เพื่อลดผลกระทบด้านทัศนียภาพจากกิจกรรมการทำเหมือง และเพิ่มพื้นที่สีเขียวในพื้นที่โครงการ</p>

<p>แนวต้นไม้บริเวณริมขอบบ่อเหมือง</p>
