มาตรการป้องกันและแก้ไข ผลกระทบสิ่งแวดล้อมและ มาตรการติดตามตรวจสอบ คุณภาพสิ่งแวดล้อม

มาตรการป้องกันและแก้ไขผลกระทบสิ่งแวดล้อม และมาตรการติดตามตรวจสอบคุณภาพสิ่งแวดล้อม

2.1 มาตรการป้องกันและแก้ไขผลกระทบสิ่งแวดล้อม

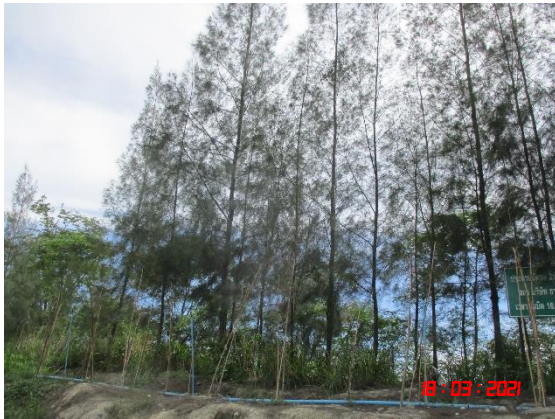
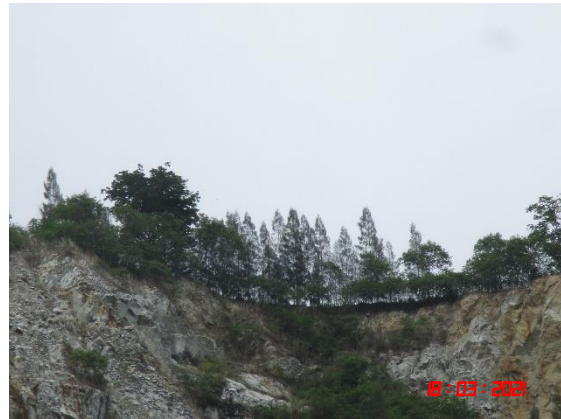
เงื่อนไขตามมาตรการ	ผลการปฏิบัติตามมาตรการ	ปัญหา อุปสรรค ที่ไม่สามารถปฏิบัติตามมาตรการ และแนวทางแก้ไข
1. ให้เว้นพื้นที่ไม่ทำเหมืองห่างจากแนวเขตประทานบัตร เป็นระยะอย่างน้อย 10 เมตร ตั้งแต่หมุดหลักเขตที่ 10-11 ยกเว้นแนวเขตด้านที่ติดต่อกับพื้นที่ประทานบัตรข้างเคียง	<ul style="list-style-type: none"> ผู้ถือประทานบัตรได้ร่วมกับวิศวกรผู้ควบคุมการทำเหมืองในการกำหนดเว้นพื้นที่ไม่ทำเหมืองห่างจากแนวเขตประทานบัตรประมาณ 10 เมตร บริเวณหมุดหลักเขตที่ 10-11 ยกเว้นแนวเขตติดต่อกับพื้นที่ประทานบัตรข้างเคียง ดังรูปที่ 2-1 	-

รูปที่ 2-1 แนวเขตพื้นที่เว้นการทำเหมือง

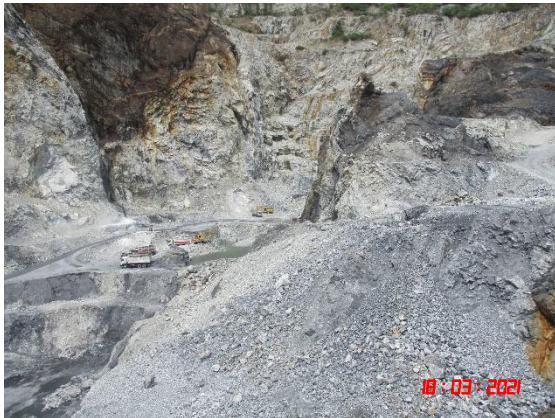
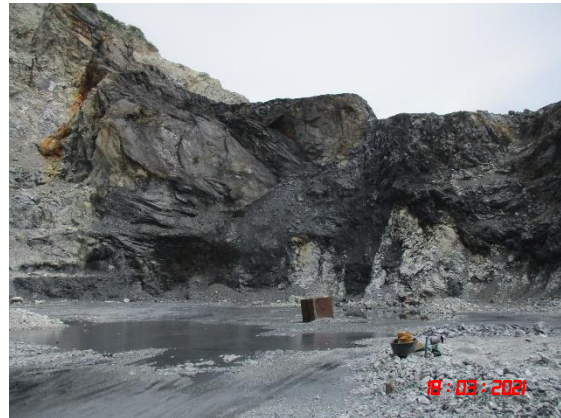
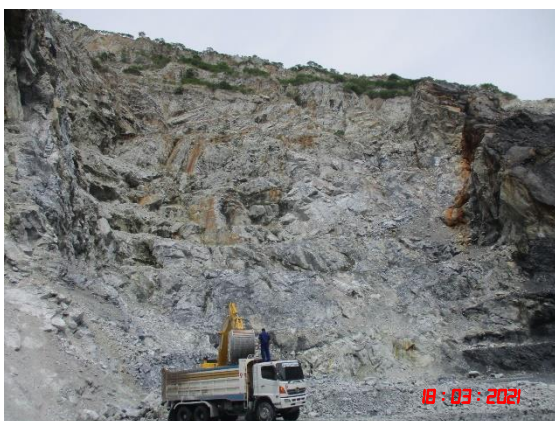
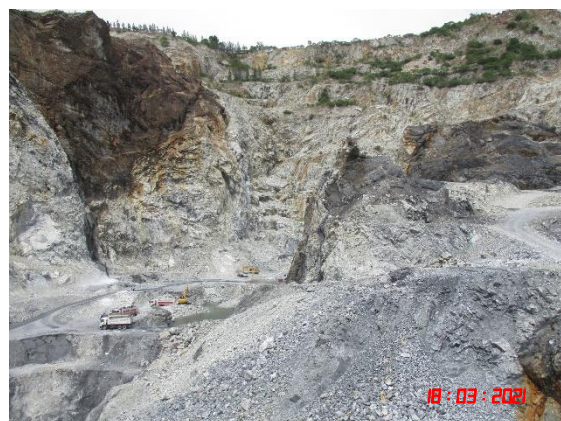
2. กำหนดการเปิดหน้าเหมืองให้มีทิศทางและลำดับขั้นตอนตลอดจนขอบเขตพื้นที่ทำเหมืองตามแผนผังโครงการทำเหมืองโดยเคร่งครัด เปิดหน้าเหมืองในลักษณะขั้นบันได มีความสูงของขั้นบันไดไม่เกิน 10 เมตร ความกว้างของขั้นบันไดไม่น้อยกว่า 10 เมตร และควบคุมความลาดเอียงของหน้าเหมืองโดยรวมไม่เกิน 45 องศา โดยเริ่มจากบริเวณที่ระดับความสูงประมาณ 90 เมตร จากระดับน้ำทะเลปานกลาง (รทก.) ลงไปถึงระดับความสูงประมาณ 110 เมตร (รทก.)	<ul style="list-style-type: none"> วิศวกรผู้ควบคุมการทำเหมืองได้ดำเนินการเปิดหน้าเหมืองตามแผนผังโครงการทำเหมืองอย่างเคร่งครัด โดยเปิดหน้าเหมืองในลักษณะขั้นบันได พร้อมทั้งควบคุมความลาดเอียงของหน้าเหมืองรวมไม่เกิน 45 องศา เพื่อป้องกันการพังทลายของหน้าดินดังรูปที่ 2-2 	-

รูปที่ 2-2 ลักษณะหน้าเหมืองของโครงการ

เงื่อนไขตามมาตรการ	ผลการปฏิบัติตามมาตรการ	ปัญหา อุปสรรค ที่ไม่สามารถปฏิบัติตามมาตรการ และแนวทางแก้ไข
ชั้นบันไดที่อยู่เหนือระดับน้ำให้มีเสถียรภาพแข็งแรงและปลอดภัย แล้วนำเปลือกดินมาปิดทับเพื่อปลูกพืชตระกูลหญ้าคลุมดิน เช่น หญ้าแฝก เพื่อป้องกันการชะล้างพังทลายของดิน และพัฒนาเป็น บ่อเก็บกักน้ำเพื่อใช้สอยต่อไป	และมีความปลอดภัยจากการพังทลาย ซึ่งบริเวณบ่อเหมืองที่ลึกลง จากระดับผิวดิน ดังรูปที่ 2-2 อนาคตจะได้พัฒนาให้เป็นบ่อรับน้ำ เพื่อใช้ประโยชน์สาธารณะต่อไป

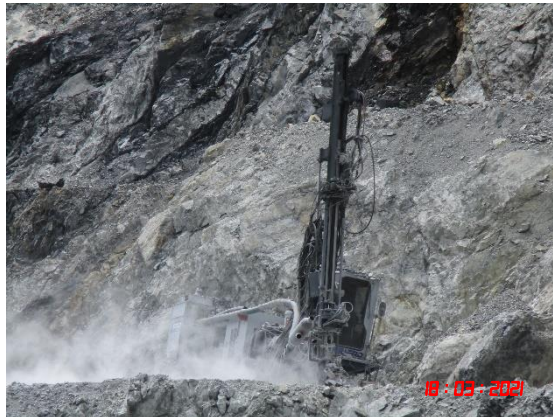
3. ใช้เครื่องเจาะรื้อระเบิดแบบดินตะขบที่มีเครื่องดูดฝุ่นติดตั้งที่บริเวณหัวเจาะ เพื่อป้องกันการฟุ้งกระจายของฝุ่นละอองที่เกิดจากการเจาะรื้อระเบิด	<ul style="list-style-type: none"> วิศวกรผู้ควบคุมเหมืองได้ควบคุมให้มีการใช้เครื่องเจาะรื้อระเบิดแบบดินตะขบที่มีเครื่องดูดฝุ่นติดตั้งที่บริเวณหัวเจาะในการเปิดหน้าเหมือง เพื่อป้องกันการฟุ้งกระจายของฝุ่นละอองในขณะเจาะรื้อระเบิดดังรูปที่ 2-3 	-

รูปที่ 2-3 รถเจาะรูระเบิดที่มีอุปกรณ์เก็บฝุ่นติดไว้กับหัวเจาะ

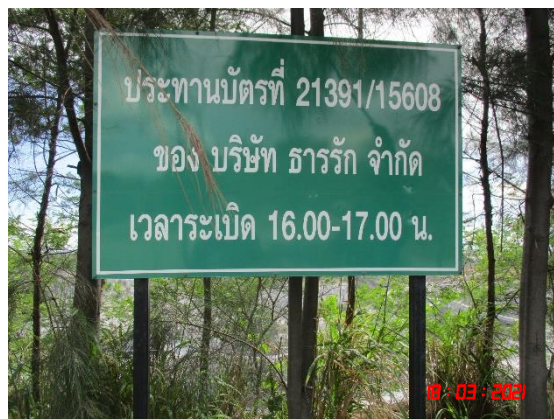
เงื่อนไขตามมาตรการ	ผลการปฏิบัติตามมาตรการ	ปัญหา อุปสรรค ที่ไม่สามารถปฏิบัติ ตามมาตรการ และแนวทางแก้ไข
500 เมตร เป็นเวลานาน 5 นาที พร้อมติดป้ายเตือนเวลาทำการ ระเบิดหินและเขตการใช้วัตถุระเบิดที่ปากทางเข้าเหมือง	<ul style="list-style-type: none"> - ทำการระเบิดวันละ 1 ครั้ง ในช่วงเวลา 16.00-17.00 น. พร้อมติดตั้งป้ายเตือนเวลาทำการระเบิดหินและเขตการใช้วัตถุระเบิด ดังรูปที่ 2-4 - 4. มีสัญญาณเตือนก่อนระเบิดให้ได้ยินและเห็นชัดเจนในระยะ 500 เมตร

รูปที่ 2-4 ป้ายแสดงเวลาระเบิดหิน

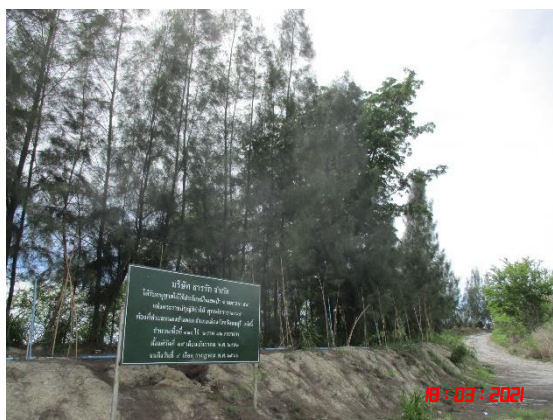
6. ให้สร้างคันทำนบดินขนาดฐานกว้าง 5 เมตร ความสูง 1 เมตร สันบนกว้าง 2.5 เมตร ตามแนวเขตประทานบัตร ตั้งแต่หลุมหลัก เขตที่ 10-11 พร้อมทั้งปลูกพืชคลุมดินและต้นไม้ท้องถิ่นหรือไม้ โตเร็วบนสันคันทำนบดิน เพื่อเป็นแนวป้องกันลมและลดผลกระทบ ด้านทัศนียภาพพื้นที่โครงการ	<ul style="list-style-type: none"> ● ผู้ถือประทานบัตรได้สร้างคันทำนบดิน ตามแนวเขตประทานบัตรบริเวณหลุมหลักเขตที่ 10-11 พร้อมทั้งปลูกต้นไม้โตเร็วบนสันคันทำนบดิน เพื่อลดผลกระทบด้านทัศนียภาพ และเป็นแนวป้องกันลม ดังรูปที่ 2-5 	-

รูปที่ 2-5 แนวคันทำนบดินและต้นไม้บนคันทำนบดิน

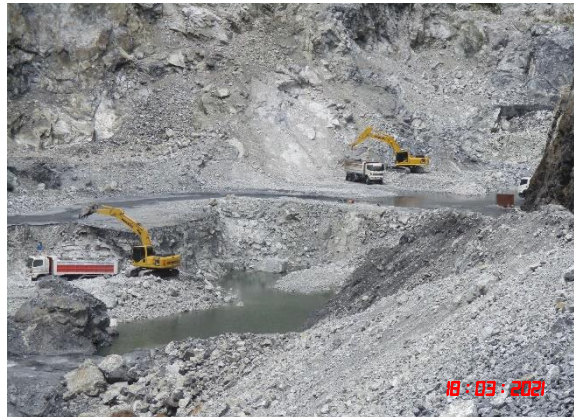
7. ให้ขุดบ่อดักตะกอนหรือบ่อรับน้ำ (Sump) บริเวณที่ต่ำสุดของบ่อ เหมืองให้เป็นพื้นที่รับน้ำขุ่นขึ้นจากพื้นที่ทำเหมือง พร้อมทั้งหมั่น ดูแลขุดลอกตะกอน เพื่อใช้รองรับปริมาณน้ำฝนชะล้างผ่านบริเวณ พื้นที่ทำเหมืองได้อย่างมีประสิทธิภาพ	<ul style="list-style-type: none"> ● ผู้ถือประทานบัตรได้ปรับปรุงพื้นที่ต่ำสุดของการทำเหมืองเป็นบ่อรับน้ำ (Sump) ดังรูปที่ 2-6 เพื่อใช้เป็นพื้นที่รับน้ำจากหน้าเหมืองแต่ละจุด ก่อนที่จะสูบลงบ่อดักตะกอนทางด้านทิศตะวันตกเฉียงเหนือ 	-

รูปที่ 2-6 บ่อรับน้ำ (Sump) ชุมเหมือง

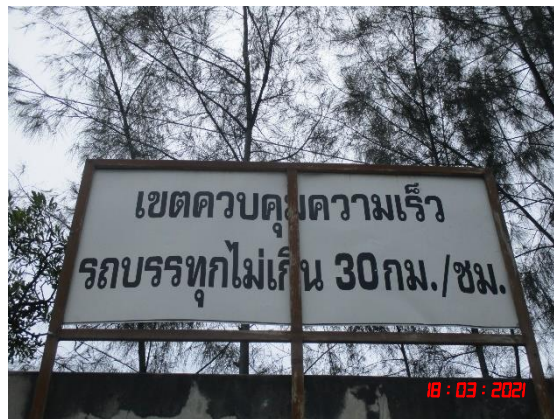
9. การขนส่งแร่ออกจากพื้นที่จะต้องใช้ความเร็วและน้ำหนักของรถบรรทุกให้เป็นไปตามที่ทางราชการกำหนดและควบคุมความเร็วไม่เกิน 30 กิโลเมตร/ชั่วโมง บนถนนลูกรังและในช่วงที่ผ่านชุมชน พร้อมทั้งให้ปิดคลุมกระบะบรรทุกให้มิดชิดก่อนออกนอกพื้นที่โรงโม่หินและหลีกเลี่ยงการขนส่งแร่ในช่วงเวลาเดินทางไป-กลับของนักเรียน	<ul style="list-style-type: none"> ● ผู้ถือประทานบัตรได้มีการออกกฎระเบียบในการขนส่งแร่ออกจากโรงโม่หิน ดังรูปที่ 2-7 ถึงรูปที่ 2-9 โดยมีรายละเอียดดังต่อไปนี้ <ul style="list-style-type: none"> - ให้ใช้ความเร็วไม่เกิน 30 กิโลเมตร/ชั่วโมง เพื่อป้องกันอุบัติเหตุที่อาจเกิดขึ้นกับผู้ร่วมใช้เส้นทาง - ควบคุมน้ำหนักของรถบรรทุกให้เป็นไปตามที่ทางราชการกำหนด โดยให้มีการชั่งน้ำหนักรถบรรทุกก่อนออกจากพื้นที่โรงโม่หิน - กำหนดให้รถบรรทุกทุกคันปิดคลุมกระบะบรรทุกให้มิดชิดก่อนออกนอกพื้นที่โรงโม่หิน - กำหนดให้รถบรรทุกทุกคันล้างล้อก่อนออกนอกพื้นที่โรงโม่ - หลีกเลี่ยงการขนส่งแร่ในช่วงเวลาเร่งด่วน 	-

รูปที่ 2-7 ป้ายจำกัดความเร็ว

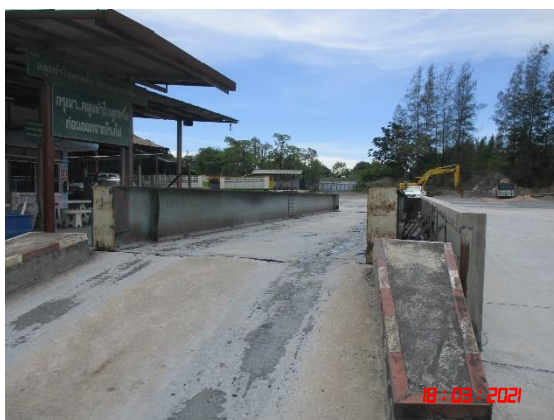
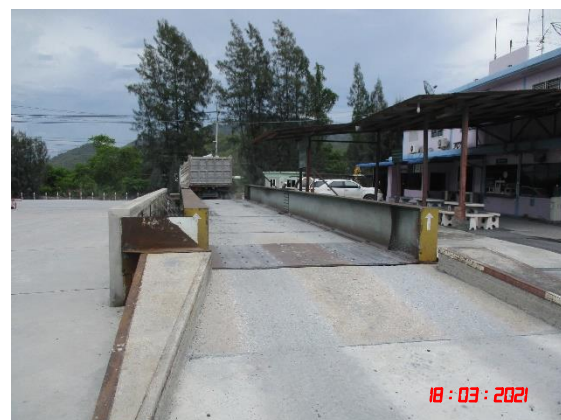
รูปที่ 2-8 จุดชั่งน้ำหนักรถบรรทุก

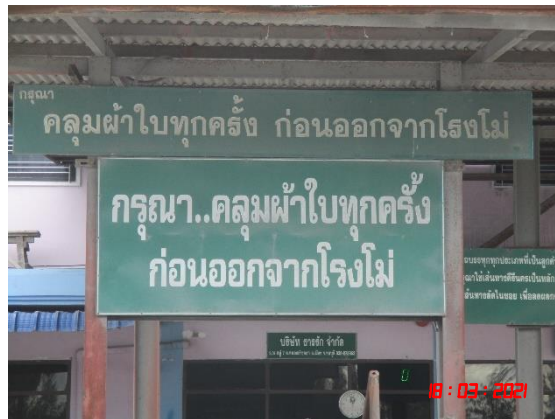
รูปที่ 2-9 ป้ายเตือนให้ปิดคลุมผ้าใบรถบรรทุก

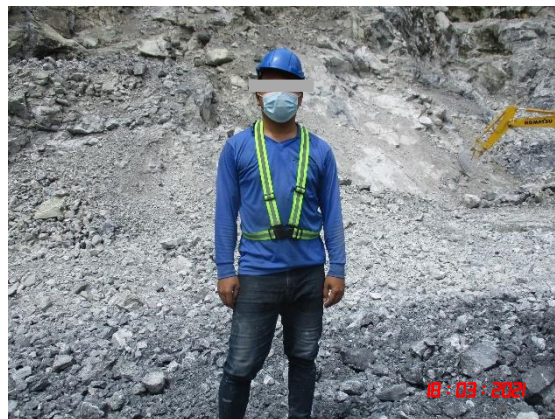
10. จัดหาและกำชับให้พนักงานสวมใส่อุปกรณ์ป้องกันอันตรายส่วนบุคคล เช่น หมวกนิรภัย รองเท้านิรภัย ถุงมือนิรภัย หน้ากากกันฝุ่น เครื่องป้องกันตา ป้องกันหู ฯลฯ ตามความเหมาะสมของลักษณะงานอย่างสม่ำเสมอและจัดให้มีการตรวจสอบสุขภาพของพนักงาน อย่างน้อยปีละ 1 ครั้ง โดยการตรวจสอบร่างกายโดยทั่วไป ได้แก่ ความสามารถในการได้ยิน สมรรถภาพของปอด และการเอ็กซเรย์ปอด พร้อมทั้งรายงานสรุปผลให้กรมอุตสาหกรรมพื้นฐานและการเหมืองแร่ และสำนักงานนโยบายและแผนทรัพยากรธรรมชาติและสิ่งแวดล้อมทราบ	<ul style="list-style-type: none"> ● ปัจจุบันทางโครงการไม่มีพนักงานที่ปฏิบัติงานในบริเวณโรงโม่หินของโครงการ เนื่องจากทางโครงการไม่มีกิจกรรมการโม่หิน และได้ทำการรื้อถอนโรงโม่หินออกไปแล้ว สำหรับพนักงานที่ปฏิบัติงานบริเวณหน้าเหมือง เป็นพนักงานของบริษัทผู้รับเหมาที่เข้ามาดำเนินงาน แต่อย่างไรก็ตามทางโครงการกำหนดให้ผู้รับเหมาที่มาติดต่อภายในพื้นที่โครงการสวมใส่อุปกรณ์ป้องกันอันตรายส่วนบุคคล ดังรูปที่ 2-10 ในส่วนของการตรวจสอบสุขภาพพนักงานประจำปี ทางโครงการจะได้ดำเนินการตรวจสอบสุขภาพพนักงานที่ประจำสำนักงาน 	-

รูปที่ 2-10 การสวมใส่อุปกรณ์ป้องกันอันตรายส่วนบุคคล

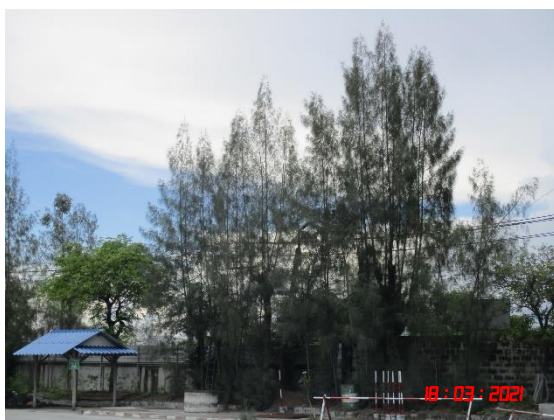
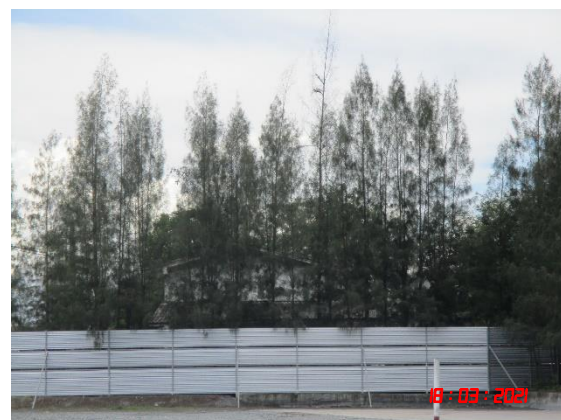
เงื่อนไขตามมาตรการ	ผลการปฏิบัติตามมาตรการ	ปัญหา อุปสรรค ที่ไม่สามารถปฏิบัติตามมาตรการ และแนวทางแก้ไข
	บริษัท ธารรัก จำกัด ดังเอกสารแนบ 5	
11. ให้ปรับปรุงโรงโม่หินเป็นระบบปิด และจัดให้มีระบบป้องกันผลกระทบสิ่งแวดล้อมให้ครบถ้วน ตามประกาศกรมอุตสาหกรรมพื้นฐานและการเหมืองแร่ เรื่อง ให้โรงโม่บดหรือย่อยหินมีระบบป้องกันผลกระทบสิ่งแวดล้อม ลงวันที่ 12 มกราคม 2548 พร้อมทั้งดูแลบำรุงรักษาและใช้ระบบในขณะทำการผลิตแร่อย่างสม่ำเสมอ โดยเฉพาะระบบป้องกันและลดการฟุ้งกระจายของฝุ่นละออง	<ul style="list-style-type: none"> ปัจจุบันทางโครงการไม่ได้มีการดำเนินกิจกรรมโม่ บด หรือย่อยหิน และได้มีการรื้อถอนโรงโม่ออกไปแล้ว โดยแร่ที่ได้จากกิจกรรมการทำเหมืองของโครงการ ได้ส่งไปจำหน่ายให้กับโรงโม่หินต่างๆ ที่อยู่ใกล้เคียง แต่เนื่องจากบริเวณสำนักงานบริษัท ธารรัก จำกัด ยังคงมีกิจกรรมการตักแร่ที่เหลืออยู่ ทางโครงการจึงมีการรักษาแนวต้นไม้ที่ปลูกไว้เดิมให้มีการเจริญเติบโตที่ต่อเนื่องเสมอ ดังรูปที่ 2-11 และรูปที่ 2-12 เพื่อป้องกันการฟุ้งกระจายของฝุ่นละอองจากกิจกรรมการตักแร่ออกสู่ภายนอก 	-

รูปที่ 2-11 แนวต้นไม้บริเวณสำนักงานของโครงการ

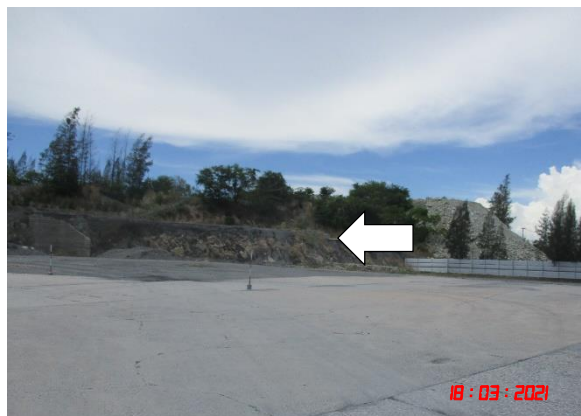
รูปที่ 2-12 ลานกองแร่ที่ยังเหลืออยู่ในพื้นที่สำนักงานโครงการ

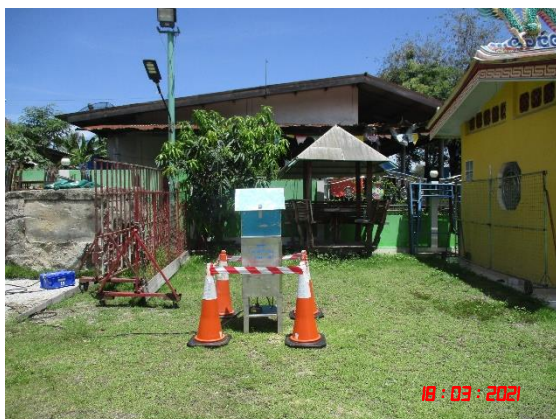
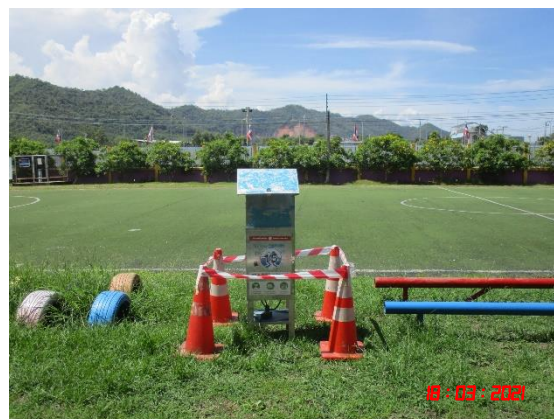
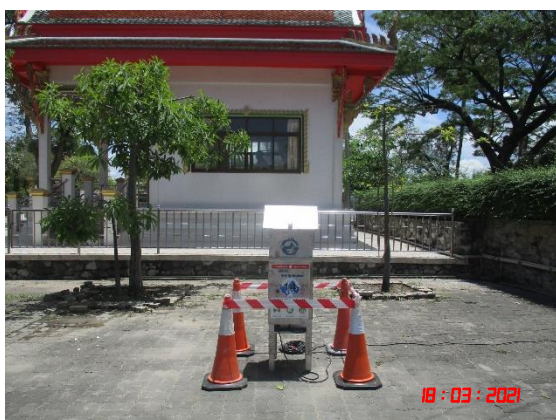
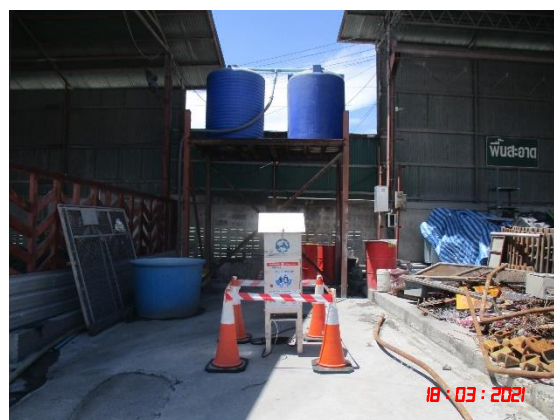
- ตรวจวัดปริมาณฝุ่นละอองรวมในอากาศ (TSP) จำนวน 4 สถานี ได้แก่ ชุมชนบ้านวังตะโก บ้านไร่ไหลลำ บริเวณวัดเขาเชิงเทียน และสำนักงานบริษัท ธารรัก จำกัด	- ดำเนินการตรวจวัดปริมาณฝุ่นละอองแขวนลอยรวม (TSP) จำนวน 4 สถานี ได้แก่ บริเวณชุมชนบ้านวังตะโก บ้านไร่ไหลลำ วัดเขาเชิงเทียน สำนักงานบริษัท ธารรัก จำกัด ระหว่างวันที่ 18-19 มีนาคม 2564 ดังรูปที่ 2-13 พบว่า ผลการตรวจวัดมีค่าอยู่ในเกณฑ์มาตรฐาน	-

รูปที่ 2-13 การตรวจวัดคุณภาพอากาศ ระหว่างวันที่ 18-19 เมษายน 2564

ผลการตรวจวัดปริมาณฝุ่นละอองแขวนลอยรวม (TSP) ของโครงการเหมืองแร่หินอุตสาหกรรมชนิดหินปูนและหินแกรนิต เพื่ออุตสาหกรรมก่อสร้าง ประทานบัตรที่ 21391/15608 ของบริษัท ชารักษ์ จำกัด โดยทำการตรวจวัดบริเวณบ้านวังตะโก บ้านไร่ไผ่หล้า วัดเขาเชิงเทียน สำนักงานโรงโม่หินของโครงการ (สำนักงานบริษัท ชารักษ์ จำกัด) ระหว่างวันที่ 18-19 มีนาคม 2564 มีค่าผลการตรวจวัดแสดงดังตารางที่ 2-2 รายละเอียดผลการตรวจวัดทางห้องปฏิบัติการตั้งเอกสารแนบ 9 เอกสารสอบเทียบเครื่องมือตั้งเอกสารแนบ 10 หนังสืออนุญาตขึ้นทะเบียนห้องปฏิบัติการวิเคราะห์ตั้งเอกสารแนบ 11

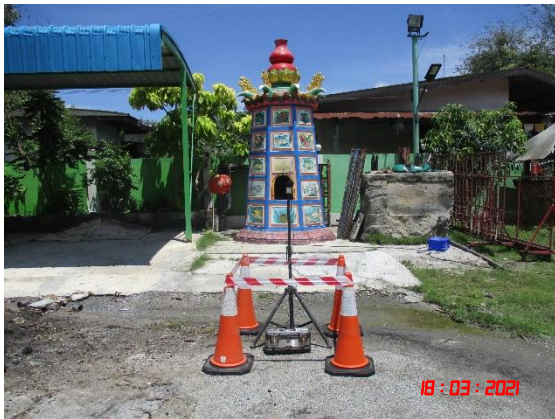
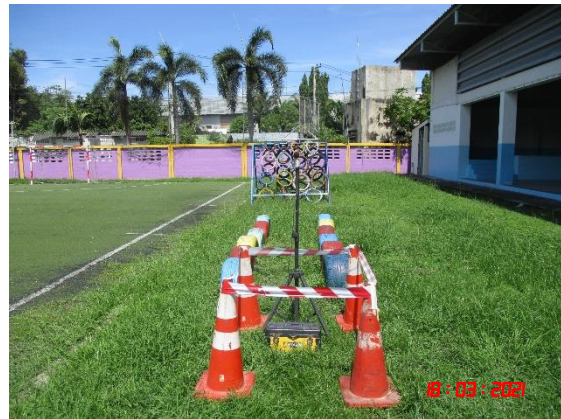
- ตรวจวัดระดับเสียงทั่วไปในรอบ 24 ชั่วโมง จำนวน 2 สถานี ได้แก่ ชุมชนบ้านวังตะโก และบ้านไร่ไหลลำ	- ดำเนินการตรวจวัดระดับเสียงทั่วไปบริเวณชุมชนบ้านวังตะโก และบ้านไร่ไหลลำ โดยทำการตรวจวัดระหว่างวันที่ 18-19 มีนาคม 2564 ดังรูปที่ 2-14 พบว่า ผลการตรวจวัดมีค่าอยู่ในเกณฑ์ค่ามาตรฐาน	-

รูปที่ 2-14 การตรวจวัดระดับเสียง ระหว่างวันที่ 18-19 มีนาคม 2564

การตรวจวัดระดับเสียงเฉลี่ย 24 ชั่วโมง (Leq 24 hrs.) และระดับเสียงสูงสุด (L_{max}) โครงการเหมืองแร่หินอุตสาหกรรมชนิดหินปูนและหินแกรนิต เพื่ออุตสาหกรรมก่อสร้างประทานบัตรที่ 21391/15608 ของบริษัท ธารรัก จำกัด โดยทำการตรวจวัดบริเวณบ้านวังตะโก และบ้านไร่ไหล่า ระหว่างวันที่ 18-19 มีนาคม 2564 ผลการตรวจวัดดังตารางที่ 2-3 รายละเอียดผลการตรวจวัดทางห้องปฏิบัติการดังเอกสารแนบ 9 เอกสารสอบเทียบเครื่องมือดังเอกสารแนบ 10 หนังสืออนุญาตขึ้นทะเบียนห้องปฏิบัติการวิเคราะห์ดังเอกสารแนบ 11

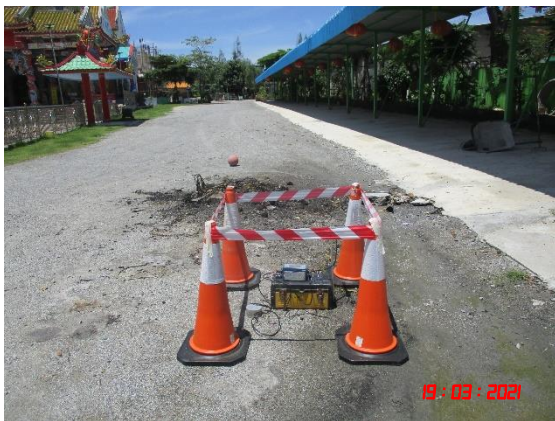
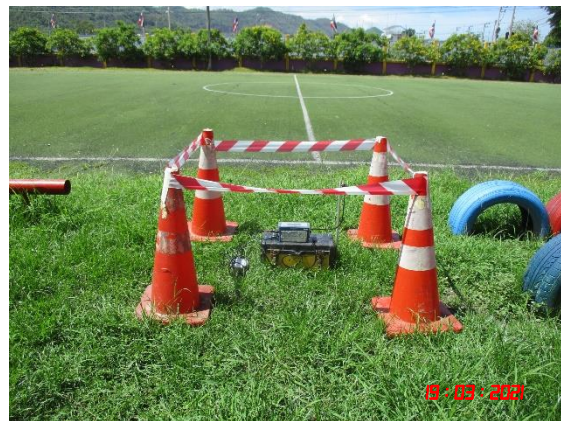
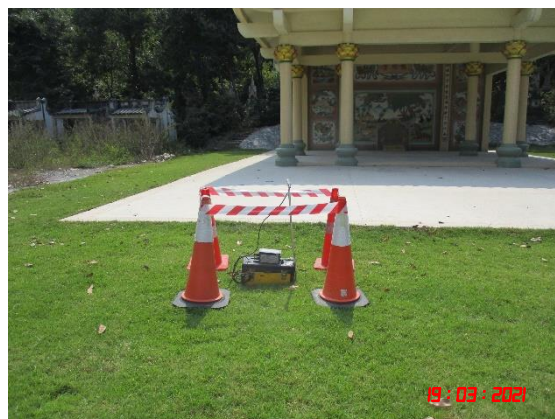
- ตรวจวัดแรงสั่นสะเทือนจากการใช้วัตถุระเบิด จำนวน 3 สถานี ได้แก่ ชุมชนบ้านวังตะโก บ้านไร่ไหลลำ และศาลเจ้าไท่เสียงเล่า กุง	- ดำเนินการตรวจวัดแรงสั่นสะเทือนขณะระเบิดหน้าเหมือง จำนวน 3 สถานี ได้แก่ บริเวณชุมชนบ้านวังตะโก บ้านไร่ไหลลำ และศาลเจ้าไท่เสียงเล่า กุง เมื่อวันที่ 18 มีนาคม 2564 ดังรูปที่ 2-15 พบว่า ผลการตรวจวัดมีค่าต่ำกว่าขีดความสามารถของเครื่องตรวจวัดแรงสั่นสะเทือนจะตรวจวัดได้ คือ มีค่าความเร็วอนุภาคสูงสุดน้อยกว่า 0.130 มิลลิเมตรต่อวินาที ค่าความถี่น้อยกว่า 2 เฮิรตซ์ ค่าการขจัดน้อยกว่า 0 มิลลิเมตร	-

รูปที่ 2-15 การตรวจวัดค่าความสั่นสะเทือนขณะระเบิด ในวันที่ 19 มีนาคม 2564

การตรวจวัดค่าความสั่นสะเทือนจากการระเบิดหน้าเหมือง (ความถี่ ความเร็วของอนุภาค และการขจัด) โครงการเหมืองแร่หินอุตสาหกรรมชนิดหินปูนและหินอุตสาหกรรมชนิดหินแกรนิต เพื่ออุตสาหกรรมก่อสร้าง ประทานบัตรที่ 21391/15608 ของบริษัท ธารรัก จำกัด โดยทำการตรวจวัดบริเวณชุมชนบ้านวังตะโก บ้านไร่ไหลลำ และศาลเจ้าไท่เสียงเล่ากุง เมื่อวันที่ 18 มีนาคม 2564 ผลการตรวจวัดค่าความสั่นสะเทือนแสดงดังตารางที่ 2-4 รายละเอียดผลการตรวจวัดทางห้องปฏิบัติการดังเอกสารแนบ 9 เอกสารสอบเทียบเครื่องมือดังเอกสารแนบ 10 หนังสืออนุญาตขึ้นทะเบียนห้องปฏิบัติการวิเคราะห์ดังเอกสารแนบ 11

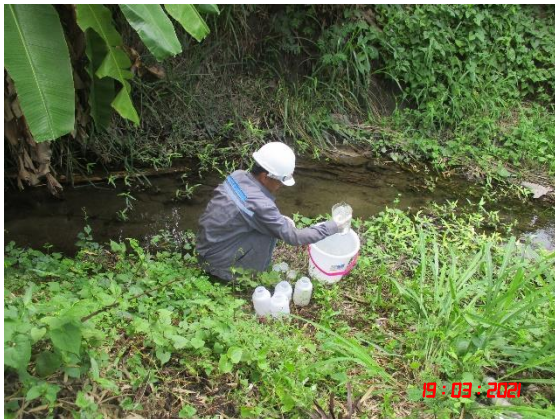
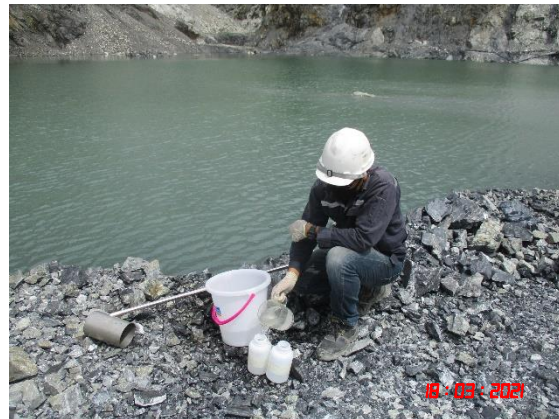
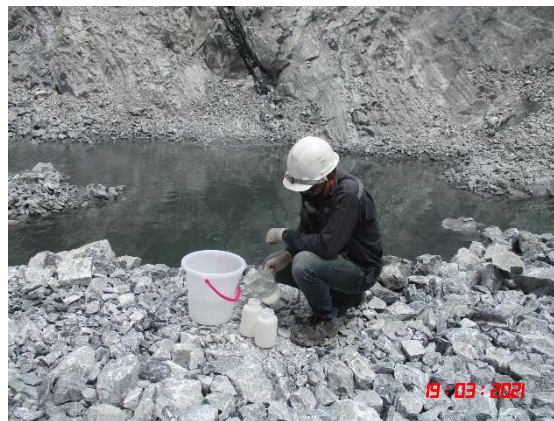
รูปที่ 2-16 การเก็บตัวอย่างน้ำผิวดิน วันที่ 19 มีนาคม 2564

ผลการวิเคราะห์ตัวอย่างน้ำผิวดิน โดยรอบโครงการเหมืองแร่หินอุตสาหกรรมชนิดหินปูน และหินอุตสาหกรรมชนิดหินแกรนิต เพื่ออุตสาหกรรมก่อสร้าง ประทานบัตรที่ 21391/15608 ของ บริษัท ธารรัก จำกัด โดยทำการเก็บตัวอย่างน้ำบริเวณห้วยบ่อตะเคียน ชุมเหมืองเก่า และ บ่อ Sump ของโครงการ เมื่อวันที่ 19 มีนาคม 2564 รายละเอียดผลการวิเคราะห์ดังตารางที่ 2-6 รายละเอียดผลการตรวจวิเคราะห์ทางห้องปฏิบัติการดังเอกสารแนบ 9 เอกสารสอบเทียบเครื่องมือ ดังเอกสารแนบ 10 หนังสืออนุญาตขึ้นทะเบียนห้องปฏิบัติการวิเคราะห์ดังเอกสารแนบ 11

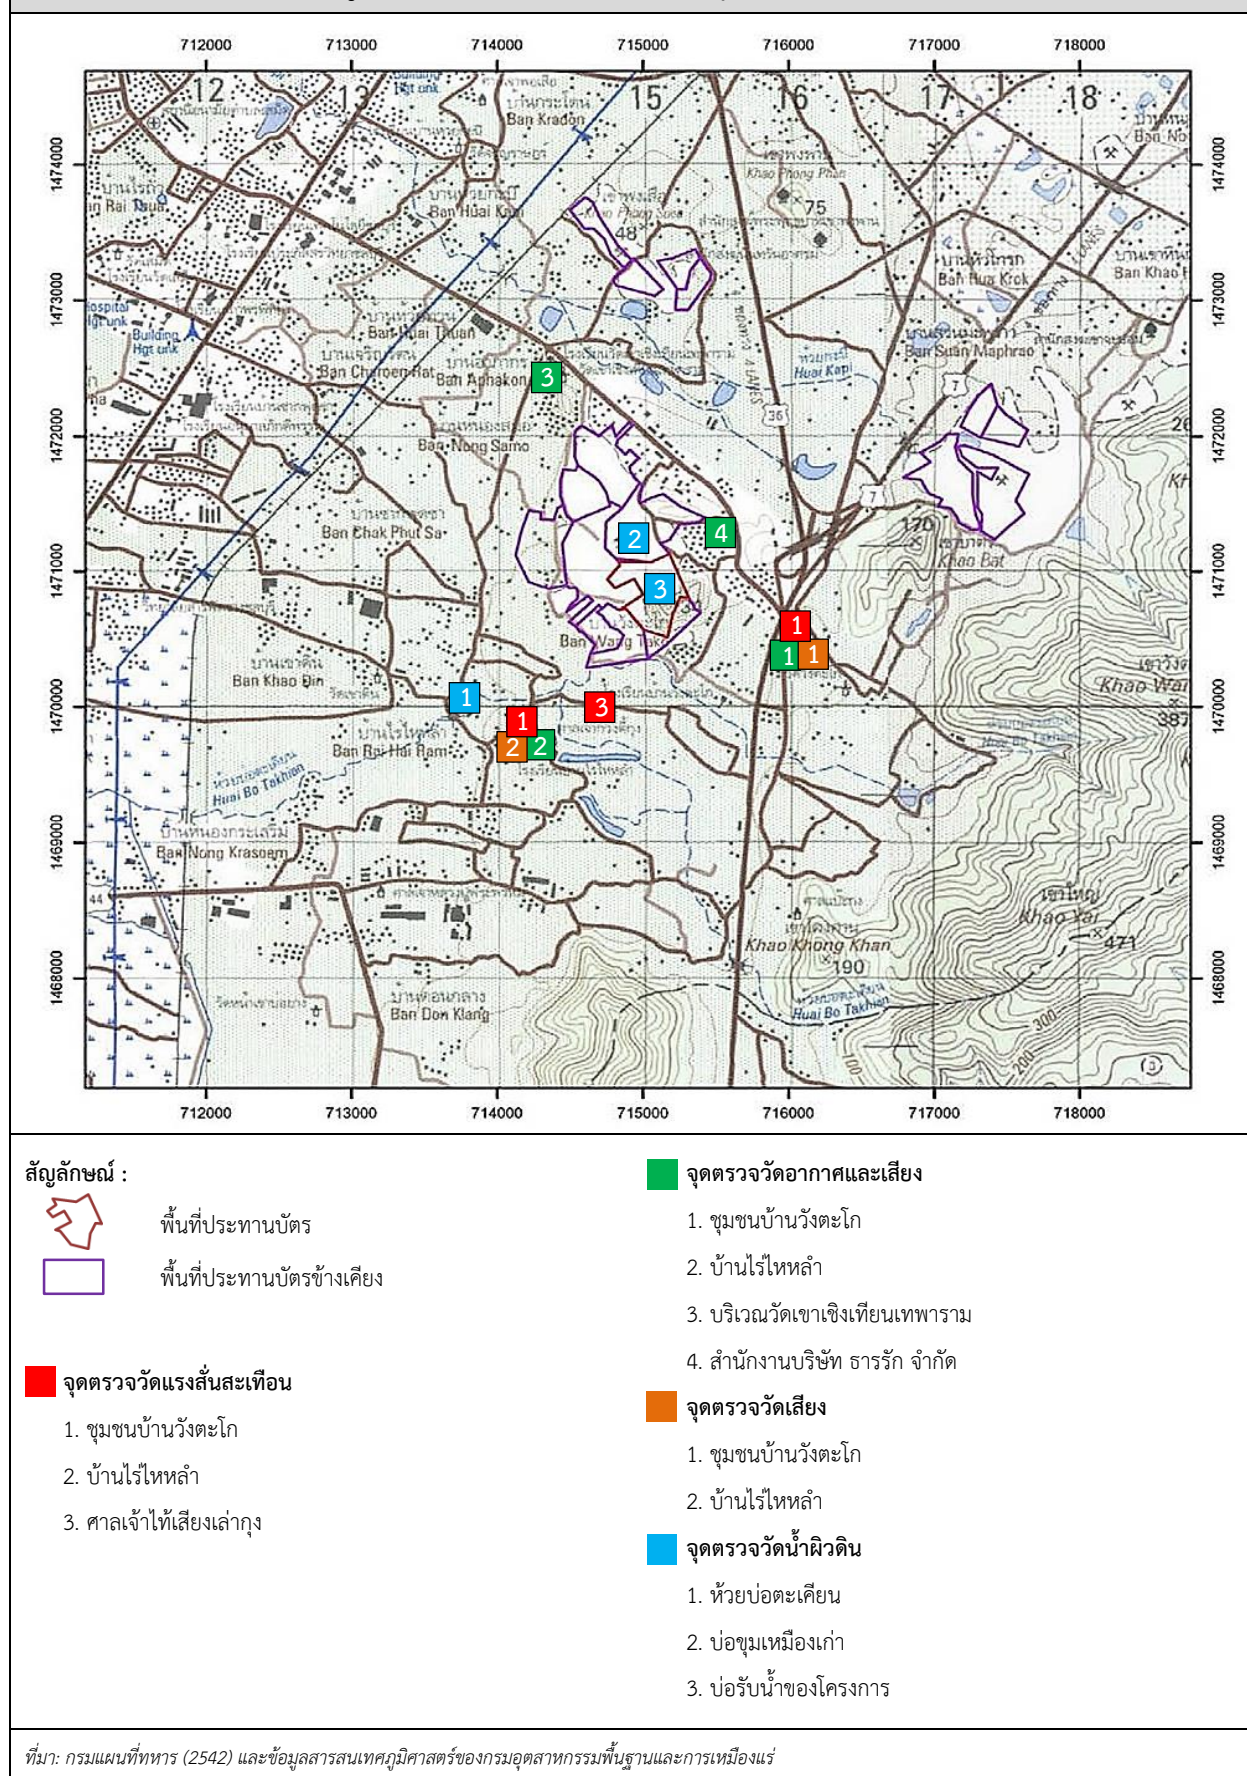
รูปที่ 2-17 แสดงตำแหน่งตรวจวัดคุณภาพสิ่งแวดล้อม

ผลการตรวจสอบการปฏิบัติตามมาตรการติดตามตรวจสอบคุณภาพสิ่งแวดล้อม ตามที่ระบุไว้ในหนังสือแจ้งผลการพิจารณารายงานการศึกษาผลกระทบสิ่งแวดล้อมและมาตรการป้องกันแก้ไขสำหรับคำขอต่ออายุประทานบัตร โครงการเหมืองแร่หินอุตสาหกรรมชนิดหินปูนและหินแกรนิต เพื่ออุตสาหกรรมก่อสร้าง ประทานบัตรที่ 21391/15608 ของบริษัท ธารรัก จำกัด ตั้งอยู่ที่ ตำบลหนองช้างคอก และตำบลห้วยกะปิ อำเภอเมืองชลบุรี จังหวัดชลบุรี ตามหนังสือที่ 07/ก(2) 729 ลงวันที่ 29 พฤษภาคม 2556 โดยมีจุดตรวจวัดคุณภาพสิ่งแวดล้อมดังรูปที่ 2-17 รายละเอียดดังต่อไปนี้
